**PROYECTO FINAL PARA OPTAR AL CURSO DE ESPECIALIZACIÓN DEL  
POSTÍTULO EN RESTAURACIÓN DEL PATRIMONIO MUEBLE**

**EL ENTELADO COMO TRATAMIENTO DE SUPERFICIE**  
**Restauración de tres pinturas coloniales pertenecientes a la Colección del Museo de la  
Merced**

**Macarena Rojas Líbano**  
**Orientadora: Clara Barber Llatas**

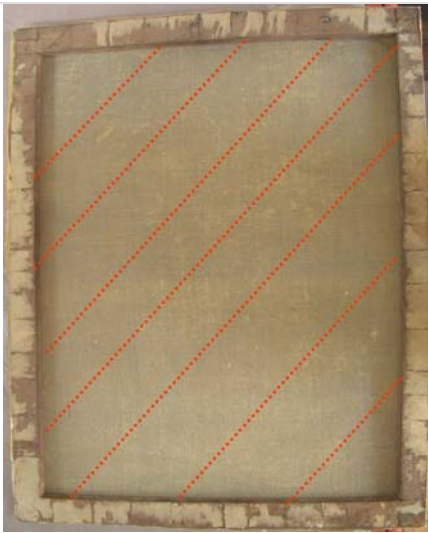
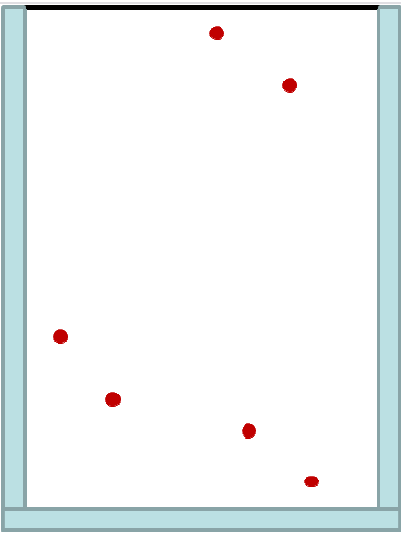
• Croquis de Daños y Detalles

Los daños puntuales pudieron apreciarse gracias al examen de luz transmitida y corresponden a seis agujeros de diferentes tamaños. Sumado a ello el borde superior se encuentra cortado, lo que planteó la duda sobre un posible encogimiento y adaptación a un nuevo bastidor.

<p>• En rojo el entelado que presenta suciedad superficial.</p>	<p>• El borde superior fue cortado y los tres restantes poseen medidas dispares entre 1 a 055 cm. Los círculos rojos señalan faltantes del soporte.</p>

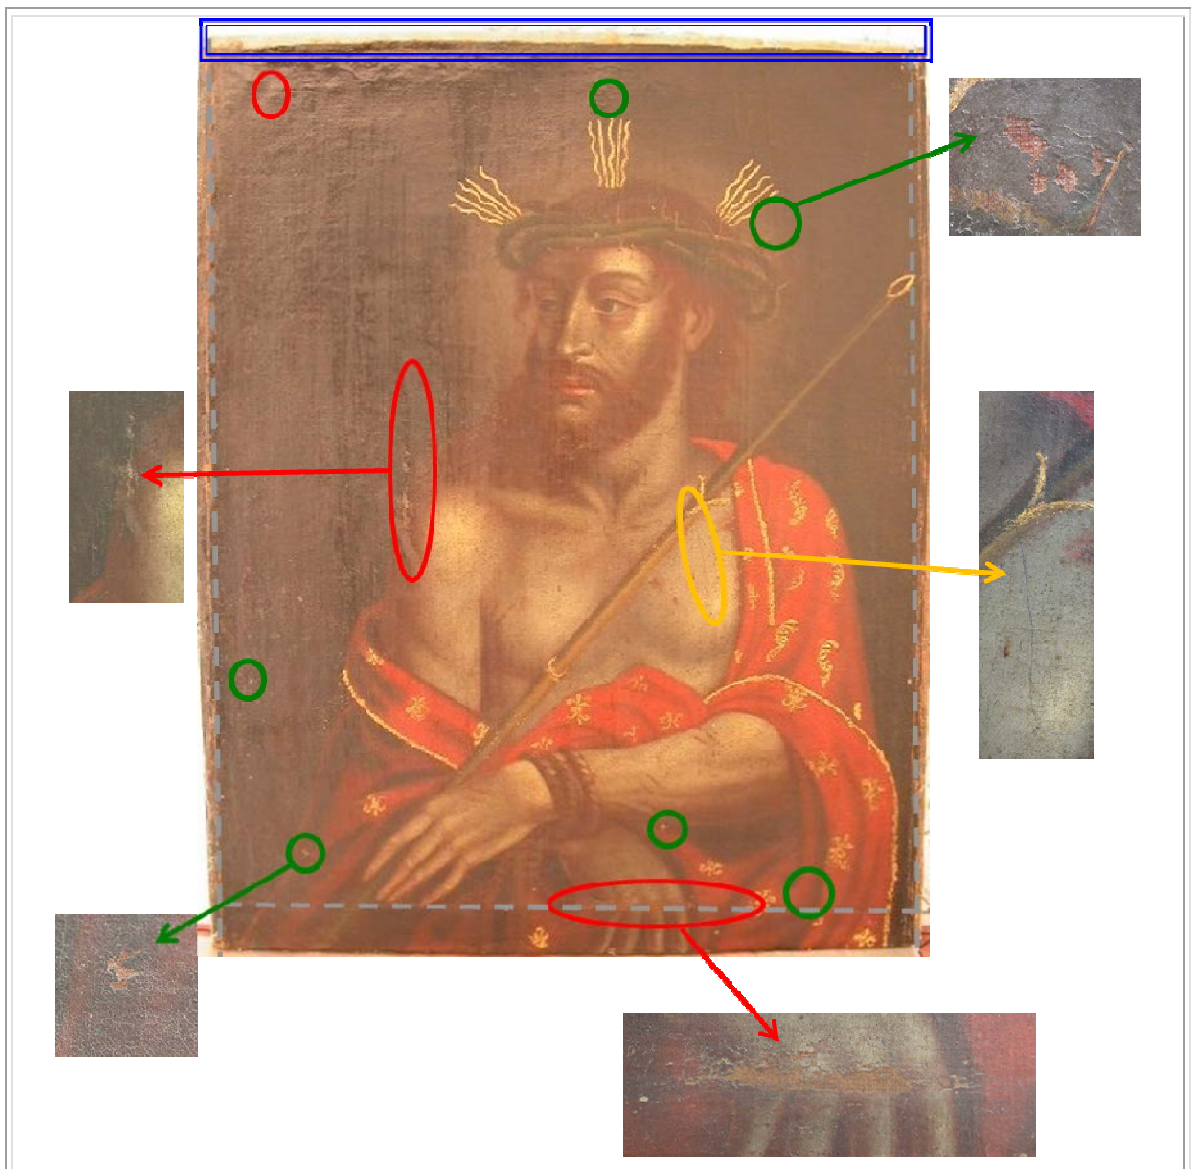
• Croquis de Daños y Detalles

- • Faltantes de pintura
- • Agujeros
- • Faltante de tela
- • Raya Lápiz
- • Líneas del bastidor. Por la manera en que se encuentran dispuestas se puede pensar que la pintura fue recortada.

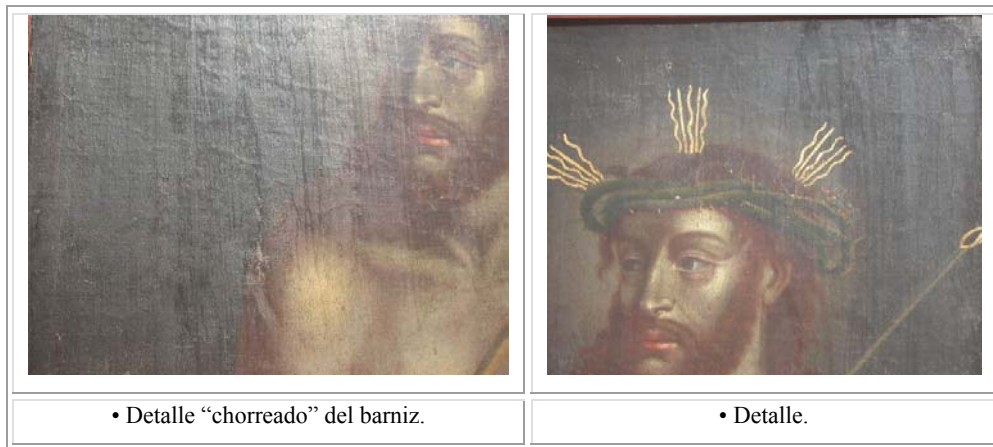
- Detalle de Daños:

• Detalle “chorreado” del barniz.

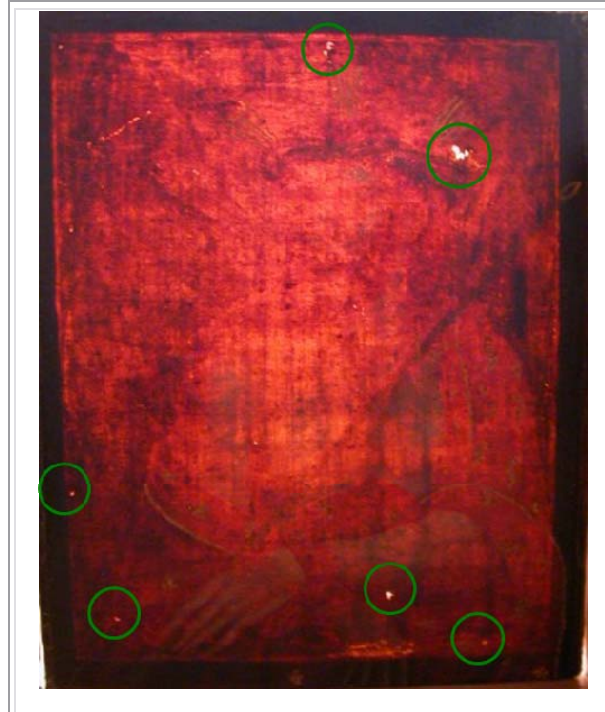
• Se evidencian seis agujeros y puede apreciarse la delgadez de la tela en el centro por la presencia de mayor cantidad de luz.

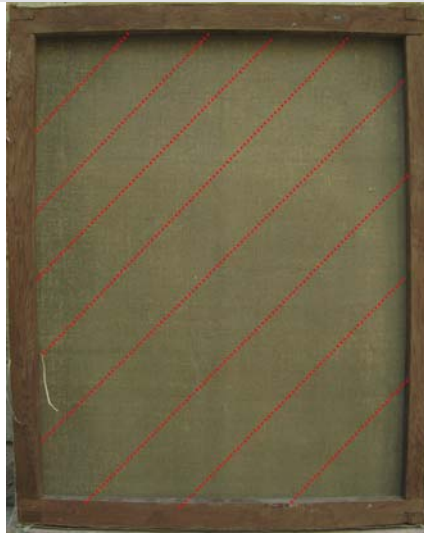
• Croquis de Daños y Detalles

Los daños puntuales se desprendieron gracias a los exámenes de luz realizados y corresponden a 22 pérdidas de soporte de diferentes proporciones, siendo la más grande de 6 cm. de largo y 3 cm. de ancho en el rostro de la Virgen. Sumado a ello, los bordes se encuentran cortados de forma irregular y existe algún tipo de probabilidad de que la pintura haya sido adaptada a su bastidor.

• En rojo: Entelado con suciedad superficial adherida y restos de cera-resina.

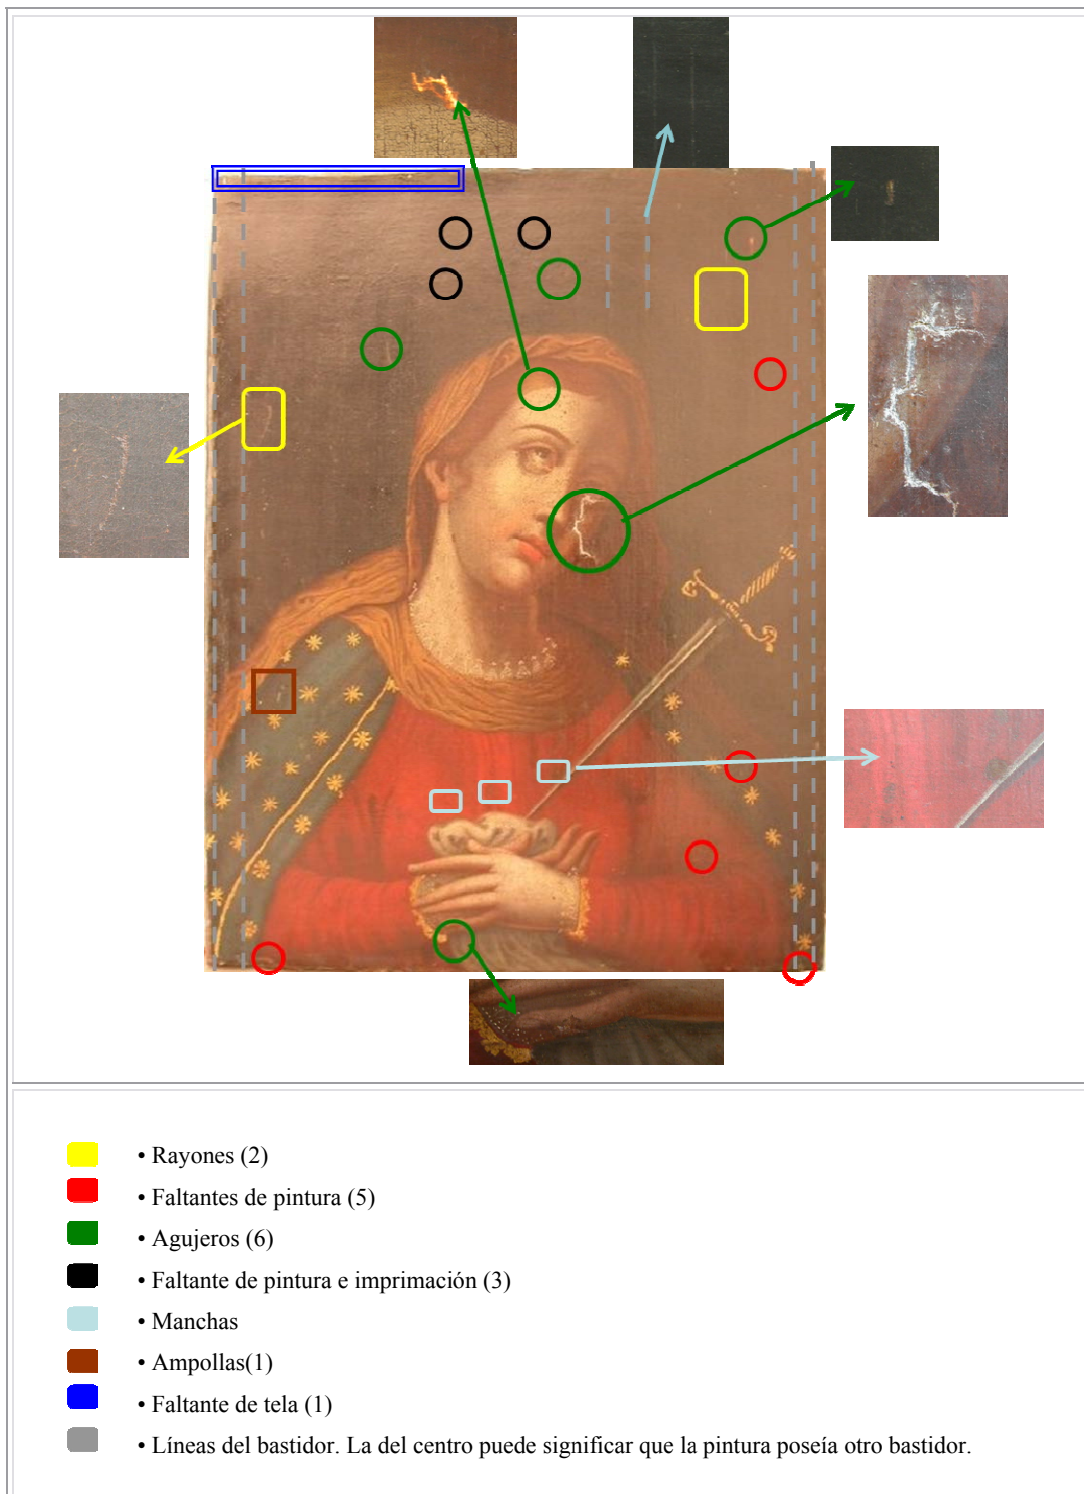
• Croquis de Daños y Detalles

Hay manifestación de craqueladuras, pero no corresponden a cuarteado por edad, ya que solamente llegan a la preparación, lo cual podría ser causa de un defecto de la técnica.

Se observa suciedad superficial: Polvo, deyecciones, cera y manchas. Los faltantes coinciden con faltantes de soporte, los más importantes corresponden al rostro de la virgen, parte de uno de los dedos y en los bordes.

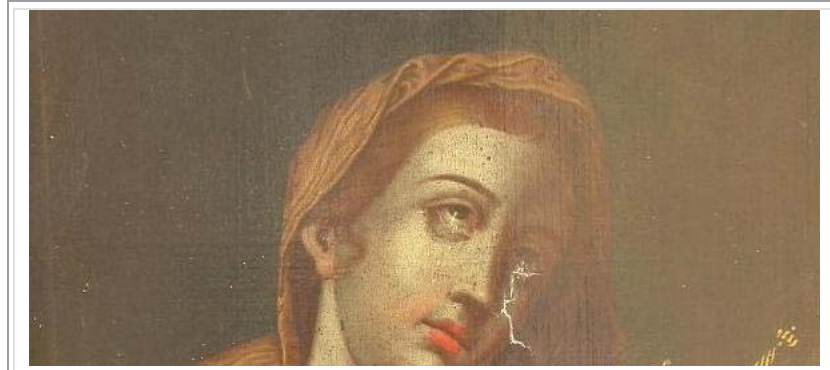
- Detalle de Daños

• Obsérvese el barniz oxidado.

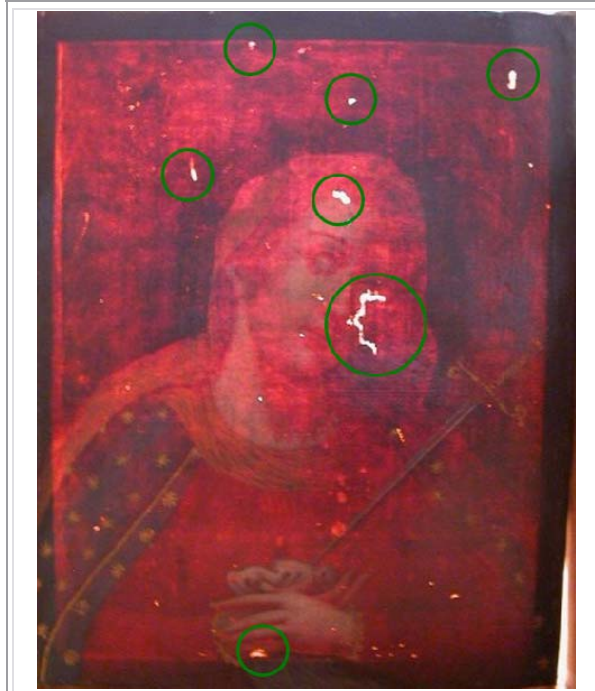
- Obsérvese la presencia de siete agujeros evidentes con pérdida de soporte. Además de ello, la debilidad del soporte a partir de la iluminación más acentuada en algunas zonas y más oscura en otras.

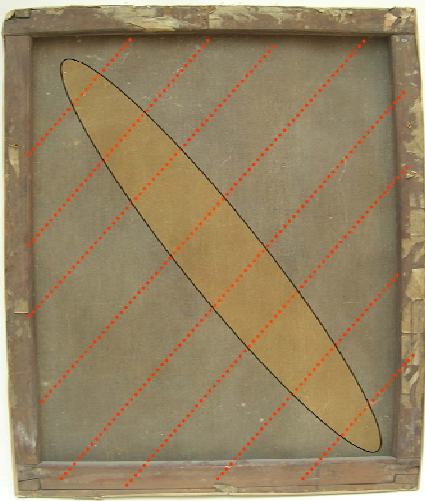
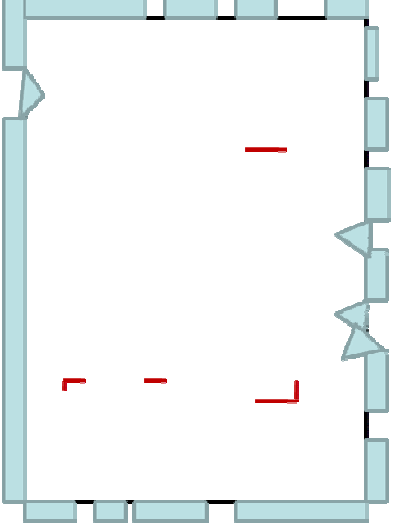
• Croquis de Daños y Detalles

Los daños puntuales se desprenden de los exámenes de luz realizados y corresponden a cuatro cortes limpios de diferentes tamaños (7 por 2,5 cm., 2 por 1 cm. y 2,5 por 2 cm.) y formas, probablemente por causas artificiales. Hay presencia de cortados con excesos de cera y pérdidas de tela.

<p>• En rojo: Entelado con suciedad superficial adherida y restos de cera-resina. En naranja: Deformación del soporte por efecto del mal tensado y de la cera.</p>	<p>• En celeste: Bordes en mal estado de 1 cm. de grosor aproximadamente. En burdeo: Cuatro cortes limpios.</p>

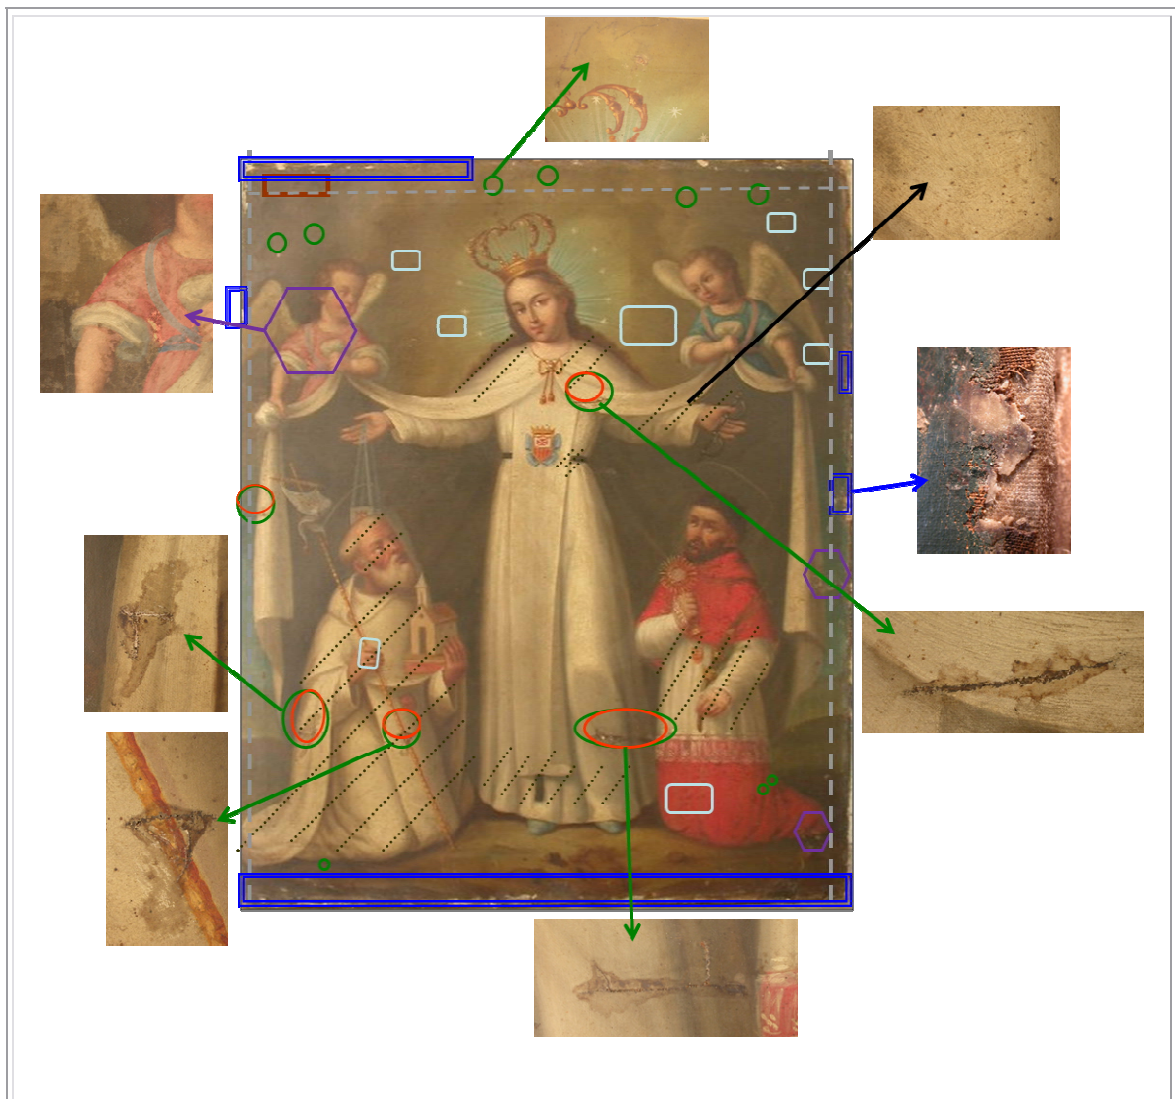
• Croquis de Daños y Detalles

- • Faltantes de pintura
- • Agujeros
- • Faltante de tela y cera acumulada
- • Abrasión
- • Manchas
- • Deyecciones
- • Ampollas
- • Líneas del bastidor

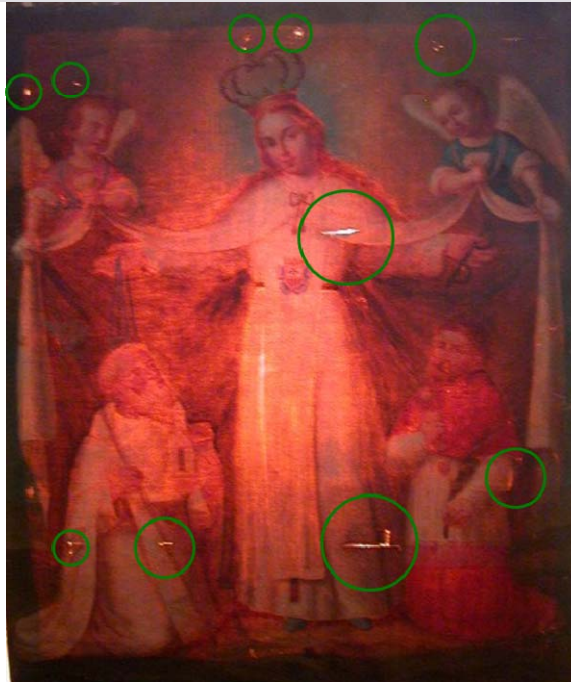
• Se aprecian los cuatro cortes en el soporte. Obsérvese la transparencia del soporte en las zonas de luz, señal de su debilidad.
