**UNIVERSIDAD DE CHILE
FACULTAD DE CIENCIAS FÍSICAS Y MATEMÁTICAS
DEPARTAMENTO DE INGENIERÍA CIVIL**

**ESTUDIO DE LOS EFECTOS DEL TERREMOTO DEL 27 DE
FEBRERO DEL 2010 EN LAS VIVIENDAS SOCIALES DE
CONSTITUCIÓN**

FELIPE MANUEL CASTRO MELO

**SANTIAGO DE CHILE
ABRIL 2011**

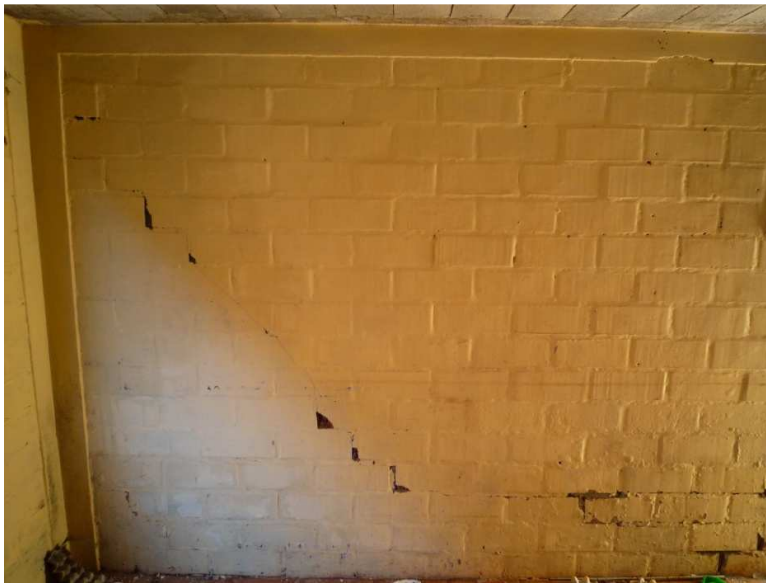
Figura 1: Muro de fachada de albañilería confinada, que presenta una fisura diagonal en el mortero de pega.

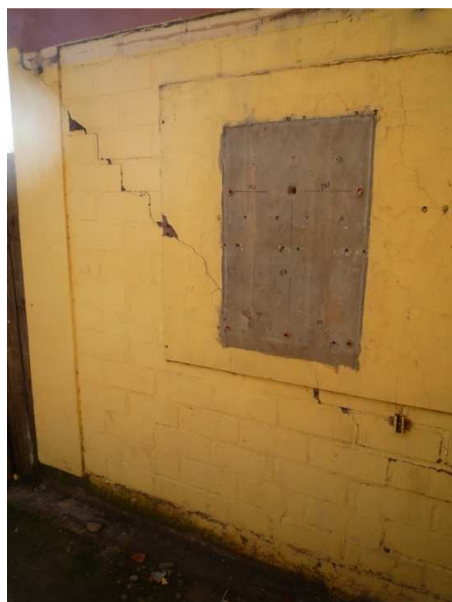
Figura 5: Muro exterior de albañilería confinada, que presenta una grieta en el mortero de pega.

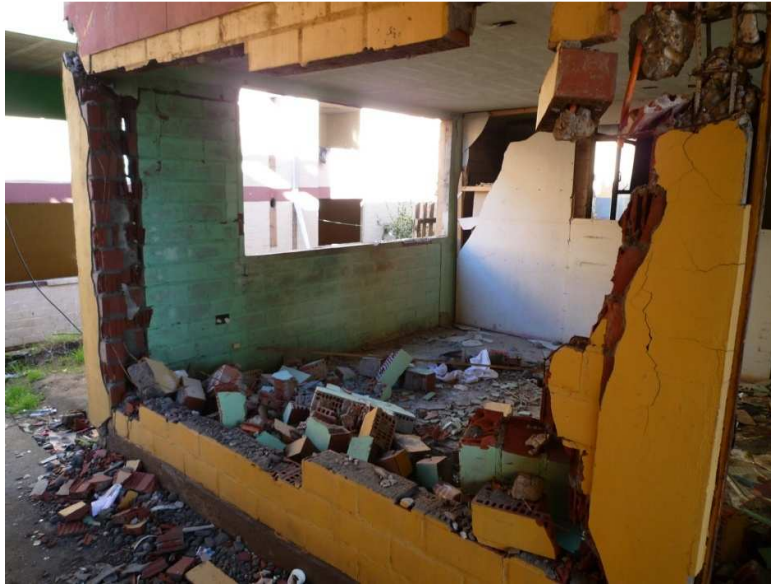
Figura 6: Colapso de muro de fachada de albañilería confinada, producto de falla al corte. Además existe compromiso de los pilares de confinamiento al perder casi la totalidad de su hormigón y pandear su armadura.

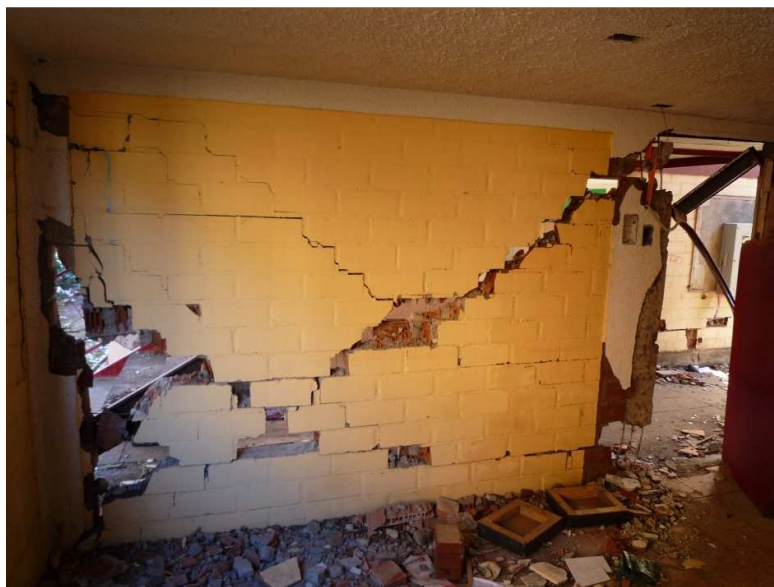
Figura 7: Daño severo en muro externo de albañilería confinada. Pilar derecho con armadura pandeada y pérdida total de hormigón en la parte superior e inferior.

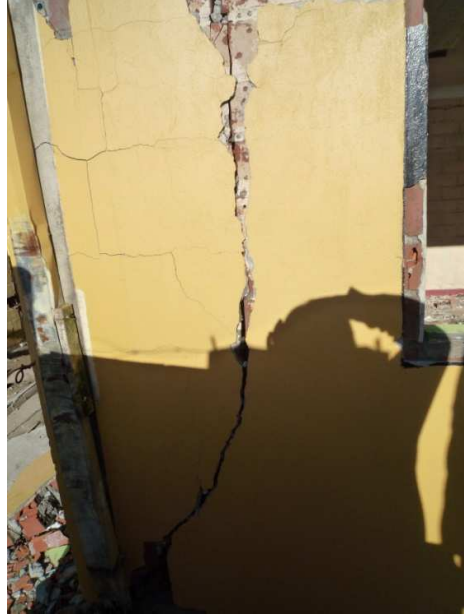
Figura 8: Agrietamiento vertical profundo de muro externo de albañilería.

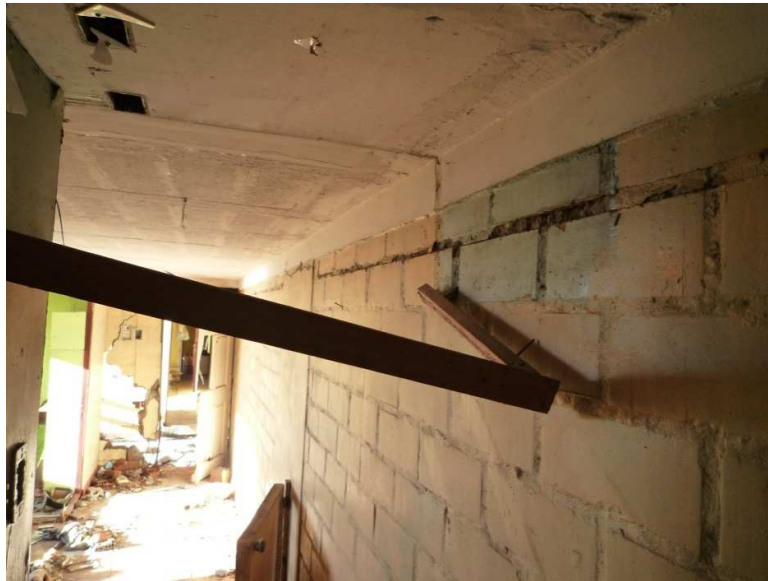
Figura 9: Muro longitudinal interior de albañilería confinada, que presenta una fisura horizontal a lo largo de todo el muro en el mortero de pega, producto de un desplazamiento perpendicular al muro.

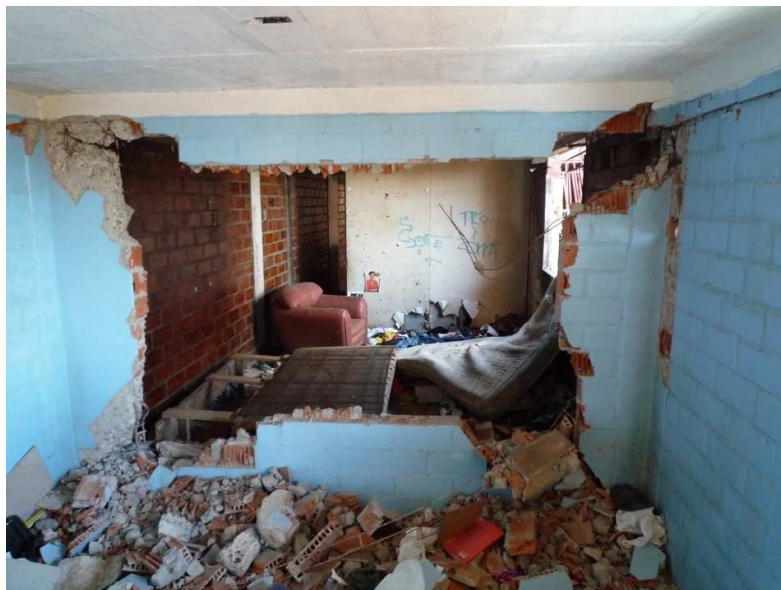
Figura 11: Colapso de muro interno de albañilería confinada, producto de falla al corte. Existe compromiso del machón izquierdo agrietado profundamente.

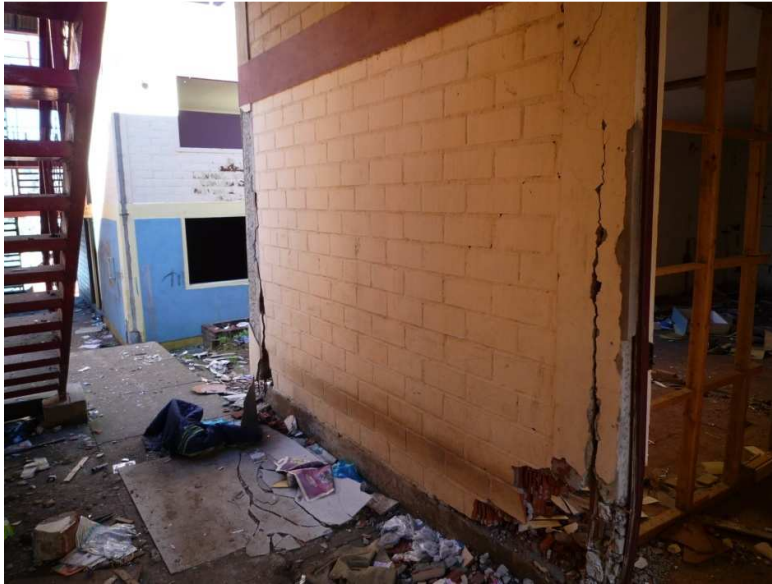
Figura 12: Grietas verticales en muro de fachada de albañilería. Esta falla ocurre justo entre el paño de albañilería y el pilar. Además el pilar presenta pérdida de hormigón.

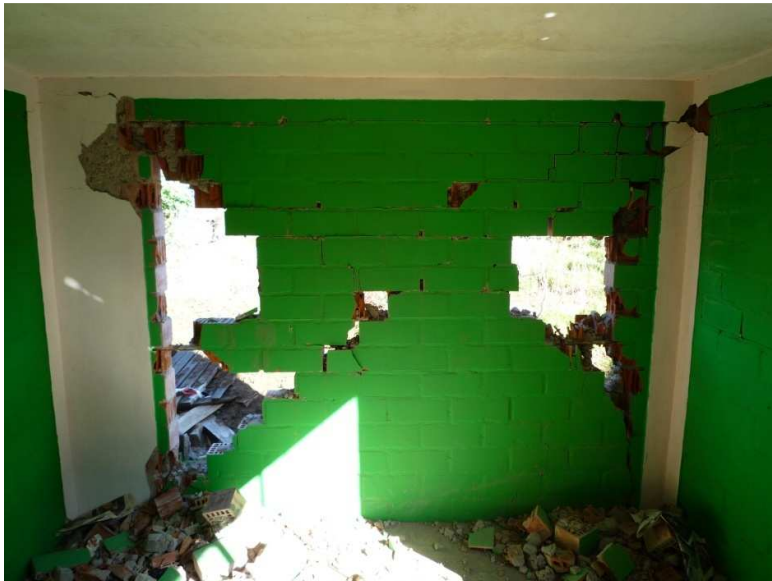
Figura 13: Daño severo de muro de fachada de albañilería confinada, producto de falla al corte. Los pilares presentan grietas que los comprometen.

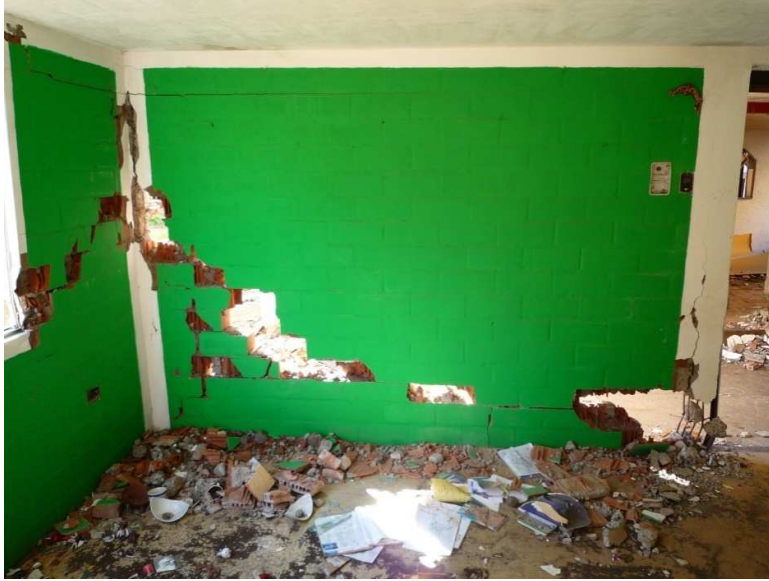
Figura 14: Daño severo de muro externo de albañilería confinada producto de una falla por corte. Pilar con pérdida del hormigón y pandeo de la armadura en la parte baja.

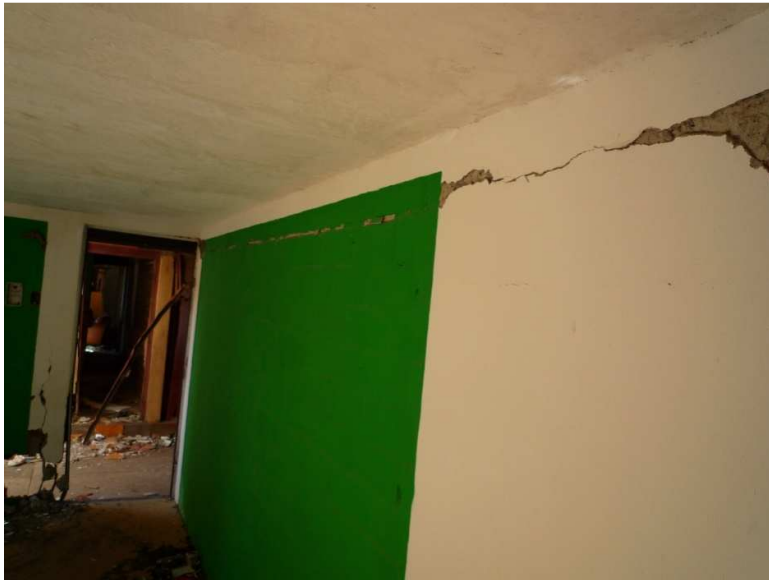
Figura 15: Muro interior longitudinal de albañilería confinada con fisura horizontal a lo largo de todo el muro a través del mortero de pega.

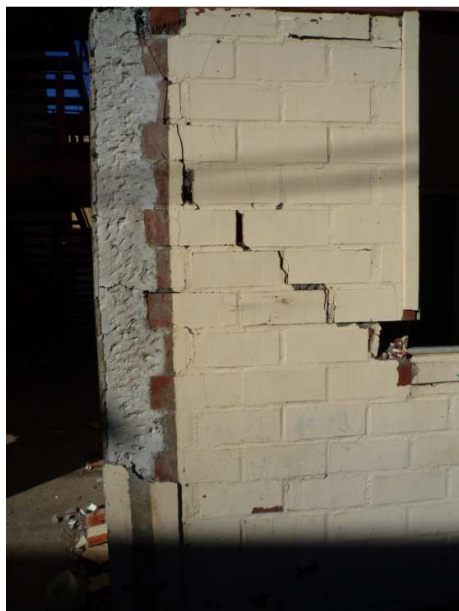
Figura 16: Muro Externo de albañilería con grieta diagonal profunda en el mortero de pega, producto de falla al corte.

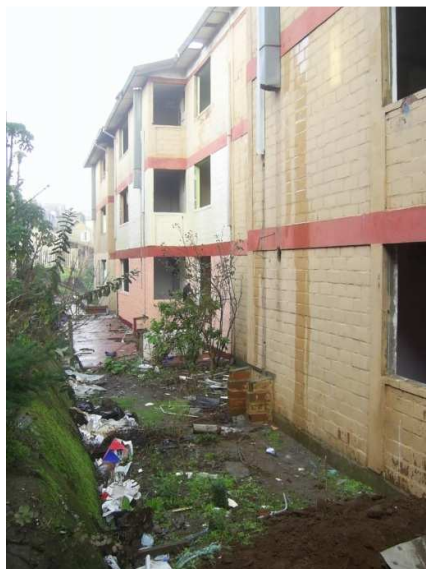
Figura A.1: Muros longitudinales edificio 2 sin presencia de daños.

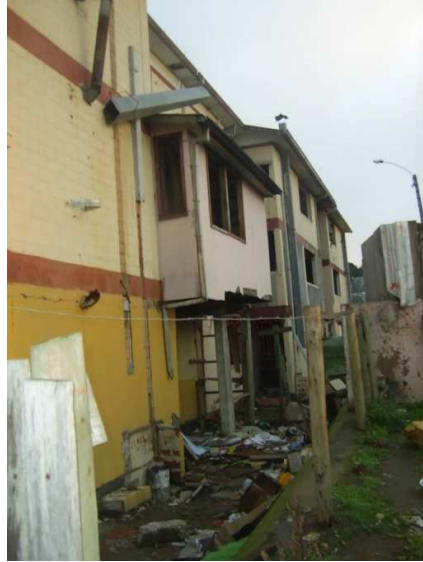
Figura A.2: Ampliación del edificio 7, que alteró estructuración original del edificio.

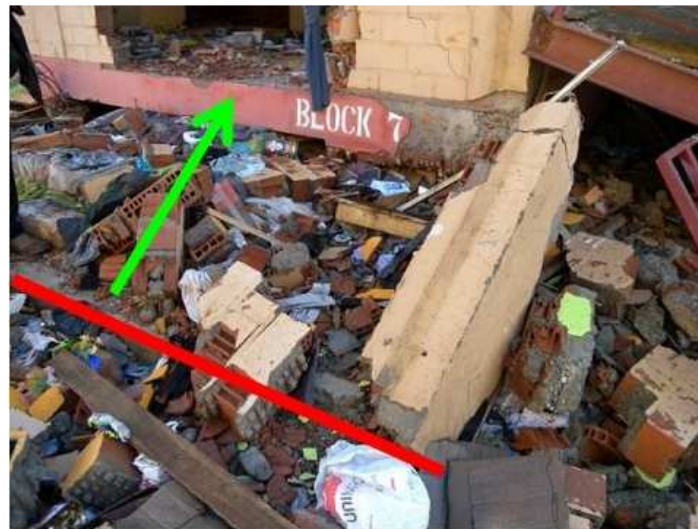
Figura A.3: Desplazamientos que sufrieron los edificios 9 y 10 al colapsar los muros longitudinales que a su vez indujeron a una falla fuera del plano de los muros longitudinales.

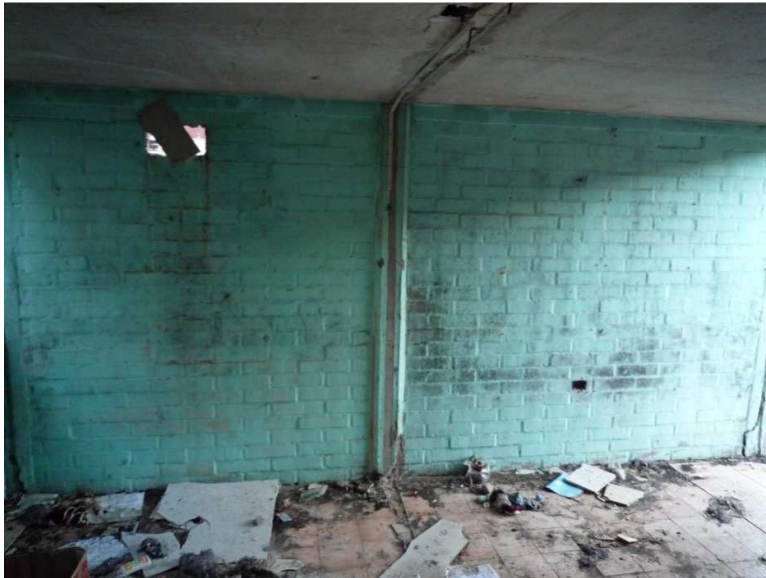
Figura 19: Muro exterior de albañilería confinada sin daño. Ladrillos faltantes no están relacionados con el evento sísmico y el estuco central era usado como apoyo para tabique en dirección perpendicular.

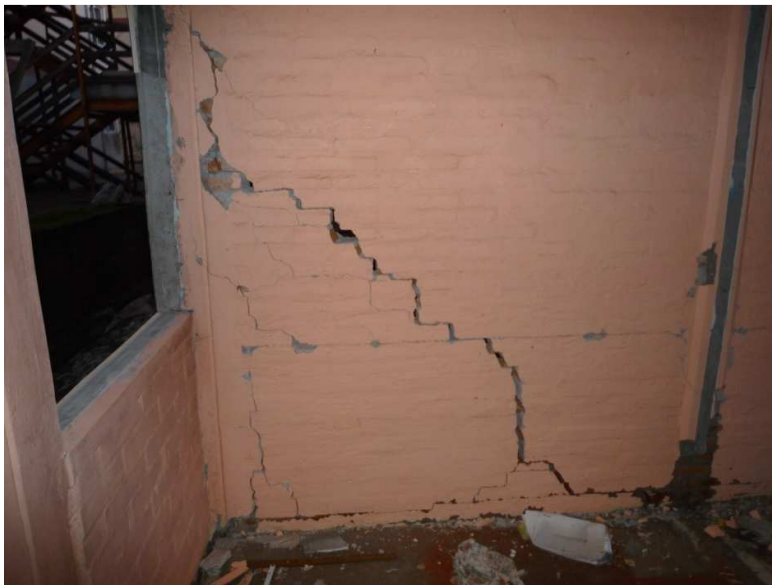
Figura 20: Muro interior de albañilería fiscal confinada con agrietamiento profundo diagonal.

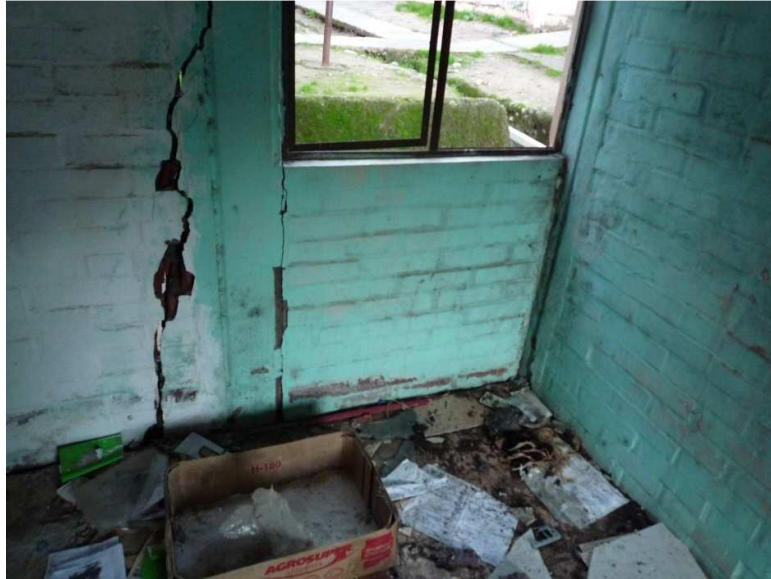
Figura 21: Muro exterior de albañilería fiscal con agrietamiento profundo vertical.

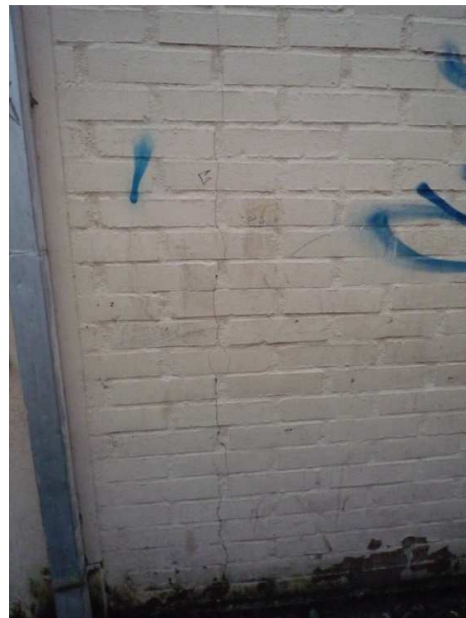
Figura 22: Muro exterior de albañilería con fisura vertical.

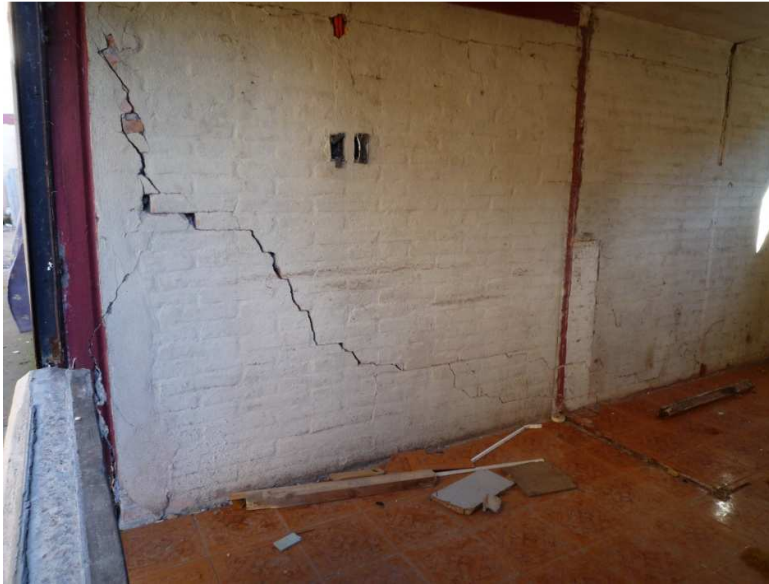
Figura 23: Muro interior de albañilería fiscal confinada con agrietamiento profundo diagonal. Pilar dañado con grieta vertical.

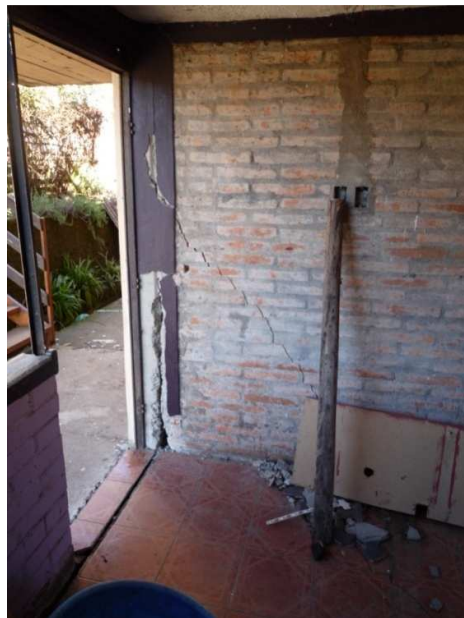
Figura 24: Muro interior de albañilería fiscal confinada con fisura diagonal y agrietamiento profundo vertical del pilar de confinamiento.

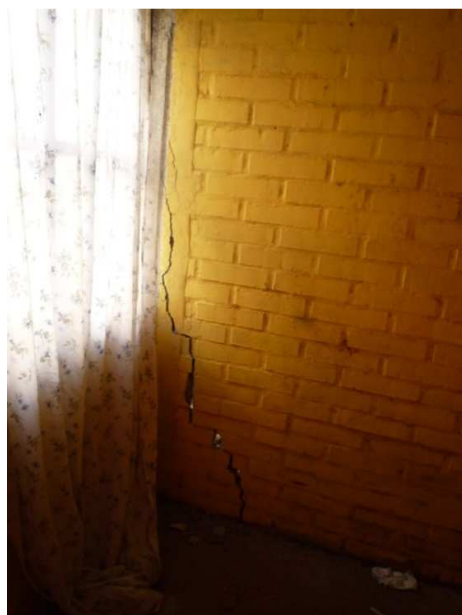
Figura 25: Muro interior de albañilería fiscal confinada con agrietamiento profundo diagonal.

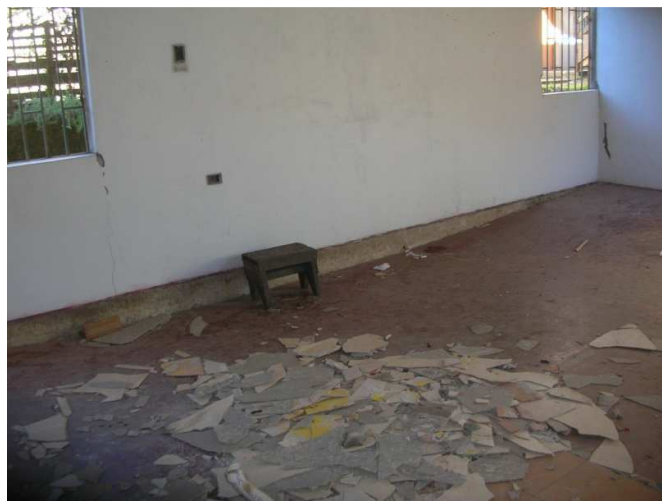
- De la etapa IV, dos edificios del tipo Doble (los más cercanos al estero) sufrieron serios daños, producto del terremoto. Específicamente se produjeron asentamientos del suelo, lo que fue la causa de la mayor parte de las fallas en los edificios dañados. Estos edificios se encuentran con orden de demolición.

Figura A.4: Radier que presenta un claro asentamiento diferencial. Este asentamiento está presente en diferentes medidas en ambos edificios.

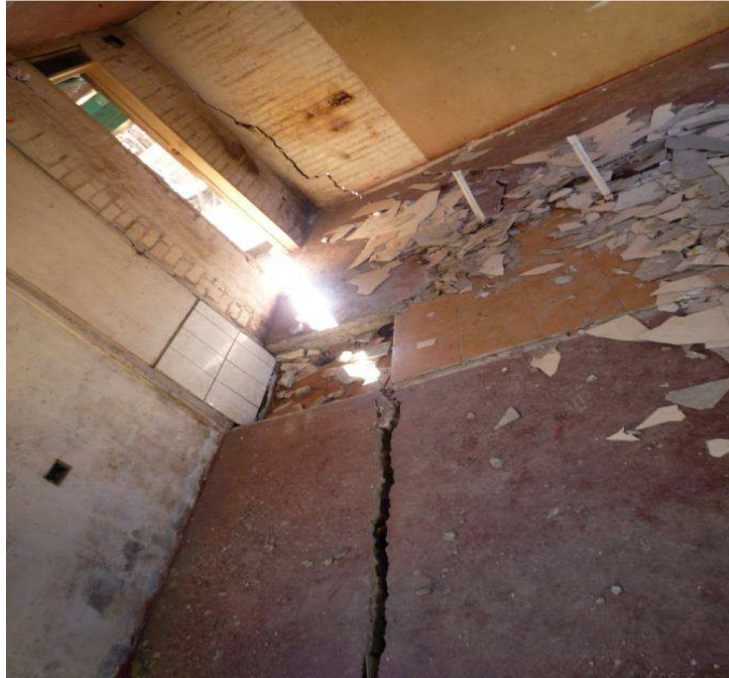
Figura A.5: Asentamiento en radier que induce falla muro de albañilería fiscal.

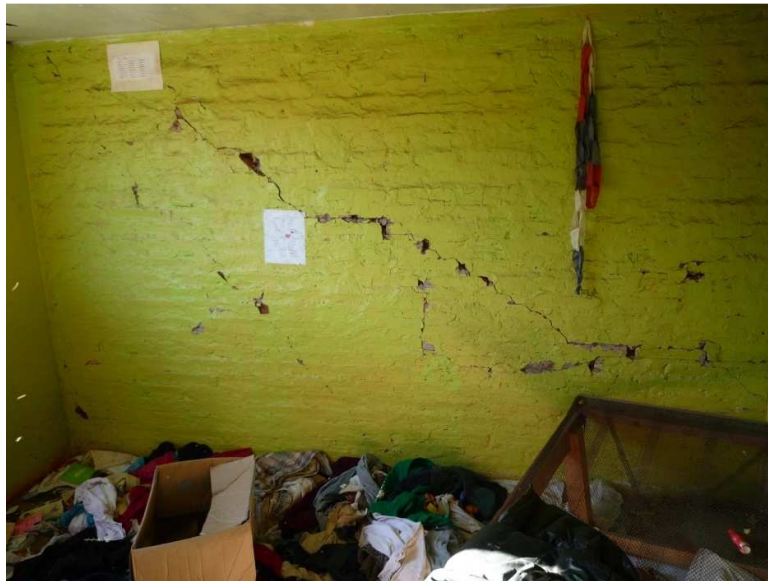
Figura 26: Muro interior de albañilería fiscal con fisura diagonal producto de falla al corte.

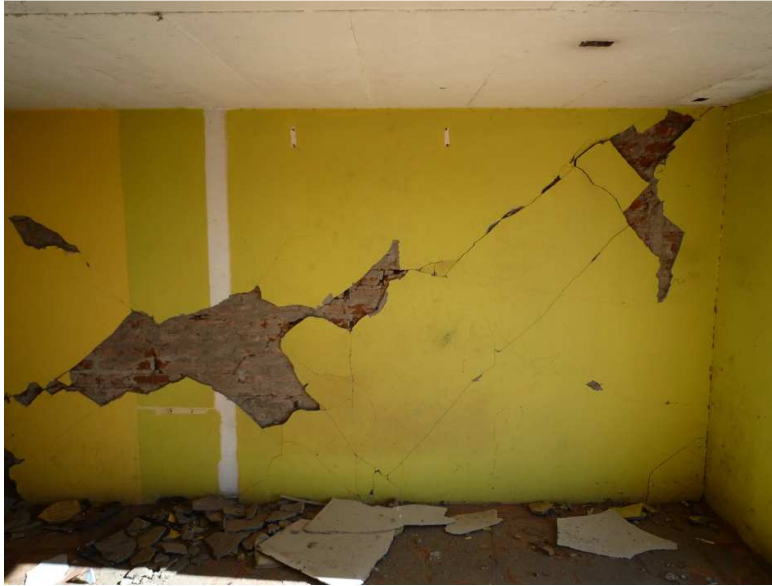
Figura 27: Muro interior de albañilería fiscal con agrietamiento diagonal producto de falla al corte. Además existe caída de abundante estuco.

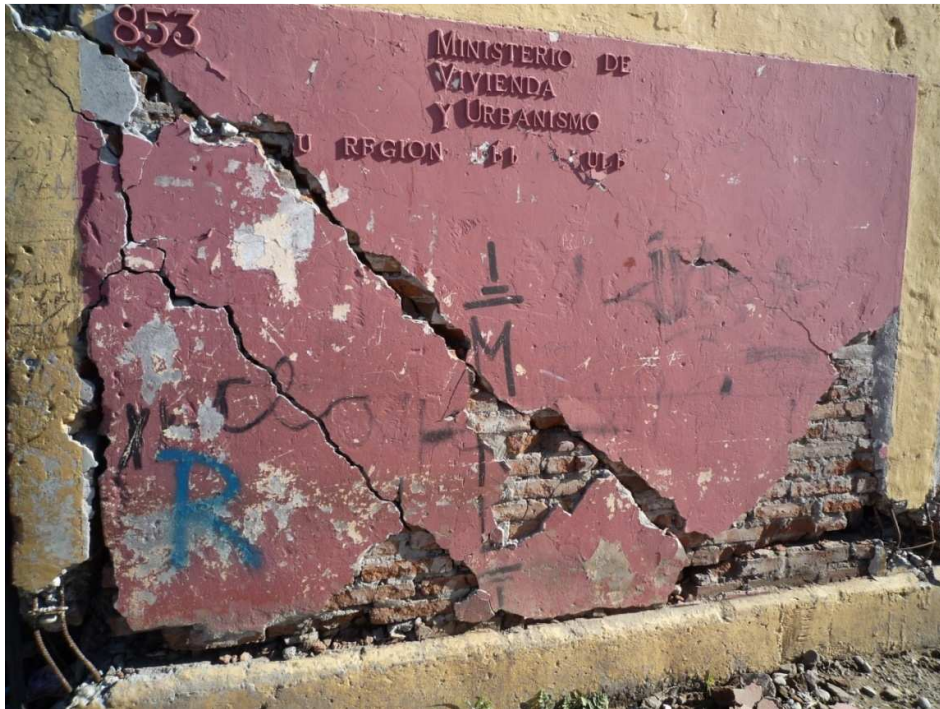
Figura 28: Muro exterior de albañilería fiscal con daño estructural severo producto de falla al corte. Pilares y machones con daño severo por pérdida de hormigón y pandeo de Armadura.

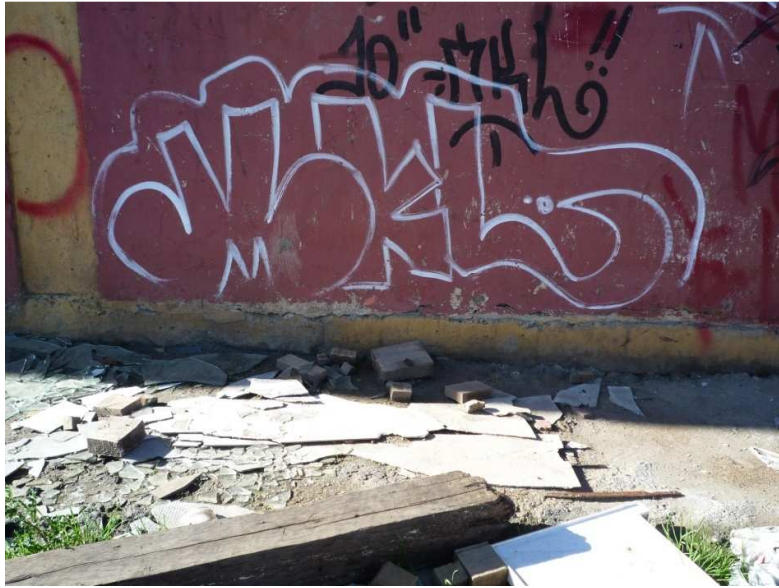
Figura 29: Muro exterior de albañilería fiscal con fisura horizontal en estuco.

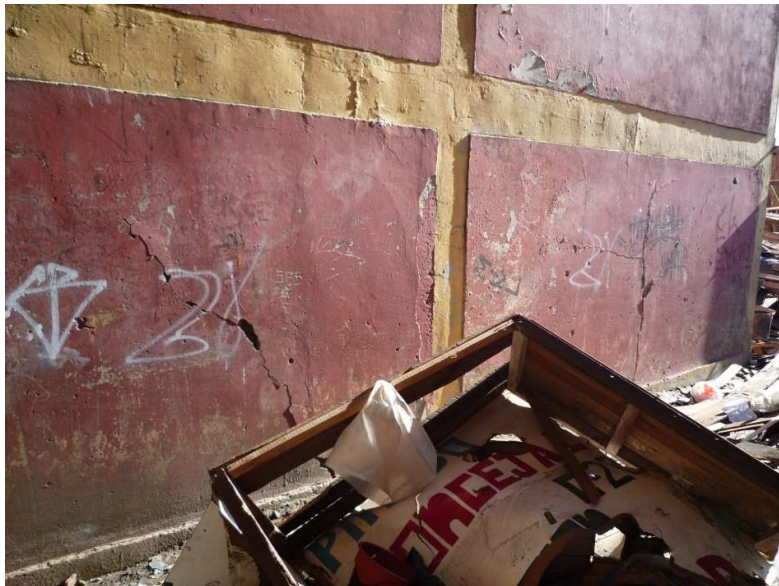
Figura 30: Muro exterior de albañilería fiscal con fisura diagonal (que involucra estuco y ladrillo) producto de falla al corte.

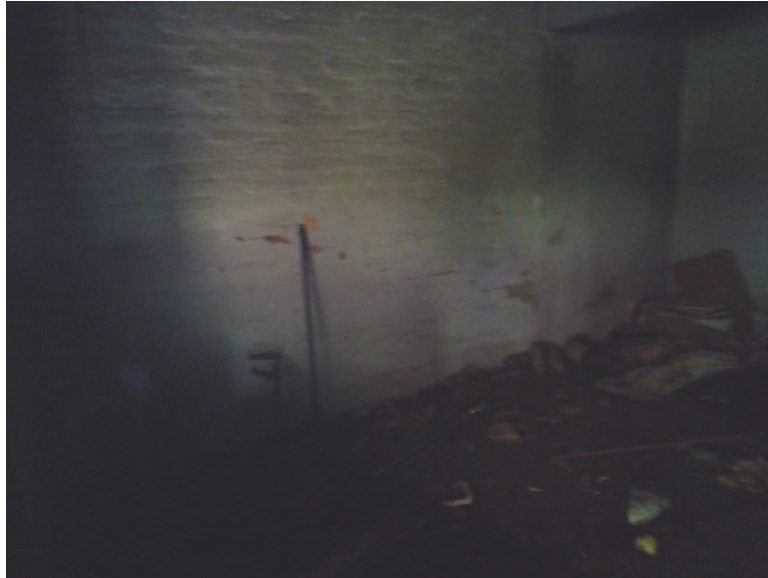
Figura 31: Muro interior de albañilería fiscal con fisura diagonal producto de falla al corte.

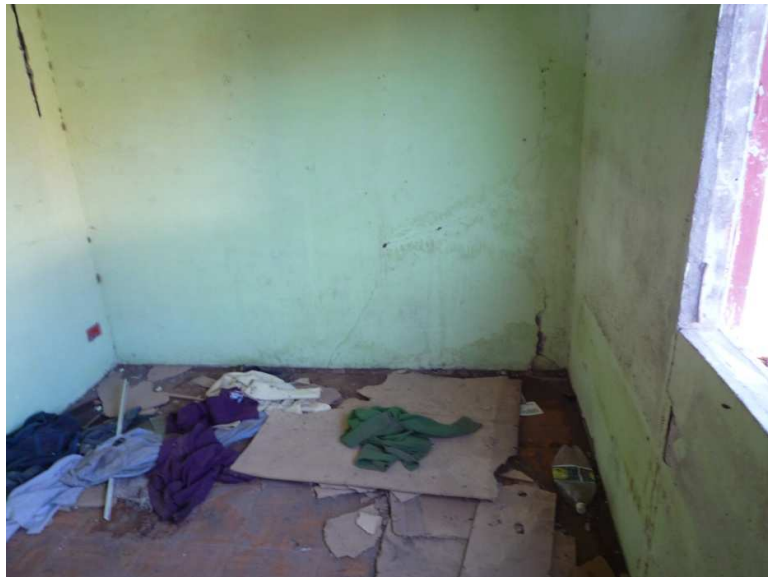
Figura 32: Muro interior de albañilería fiscal con fisura horizontal.

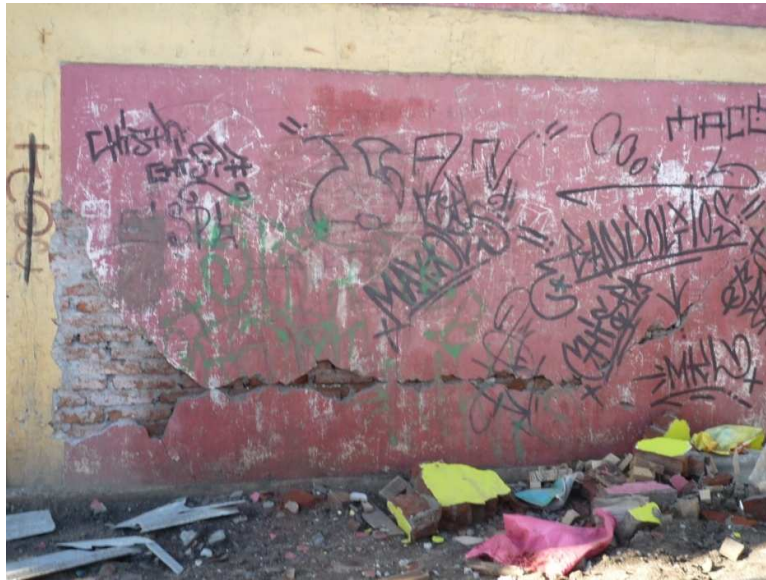
Figura 33: Muro exterior de albañilería fiscal confinada, que presenta una fisura diagonal y horizontal producto de una falla al corte.

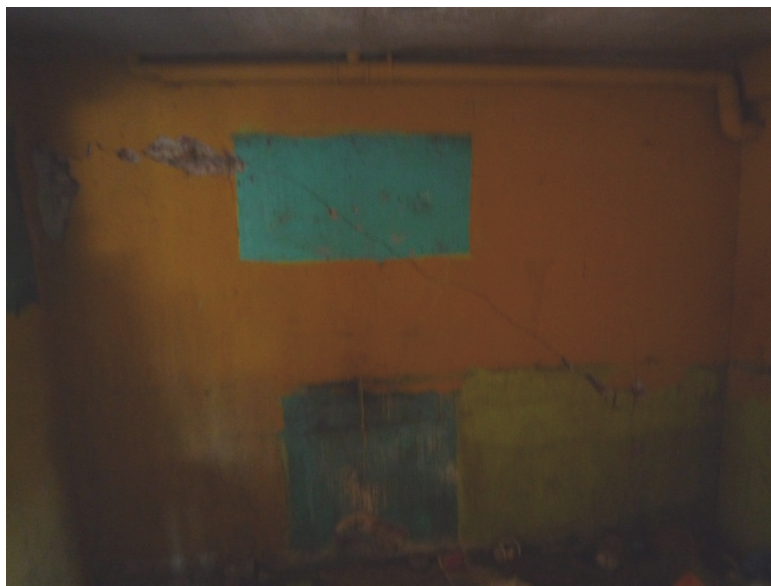
Figura 34: Muro interior de albañilería fiscal confinada, que presenta una fisura diagonal producto de una falla al corte.

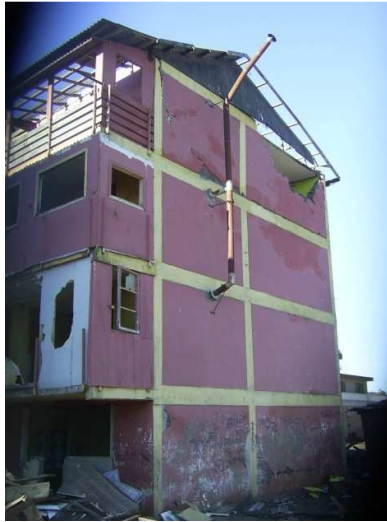
Figura A.6: Muro exterior de albañilería fiscal confinada, que presenta grave daño al vaciarse parte importante del paño de albañilería (edificio 4, cuarto piso)

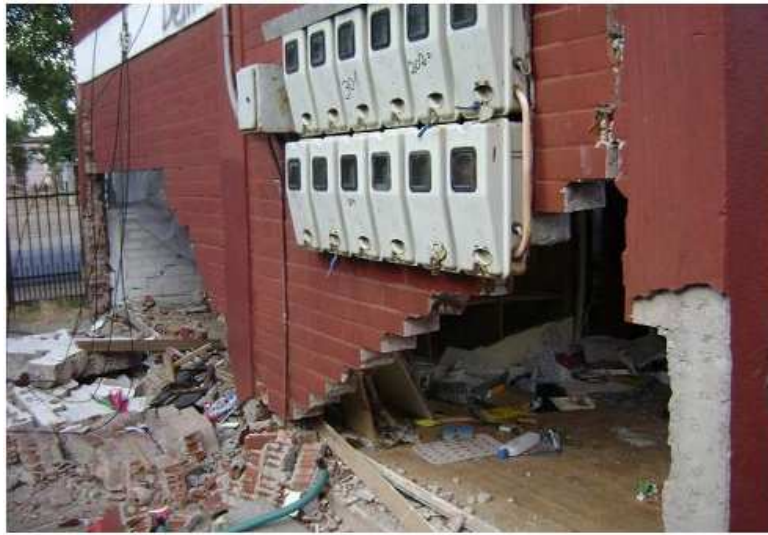
Figura 35: Daño severo en muro exterior transversal de albañilería producto del esfuerzo a corte.

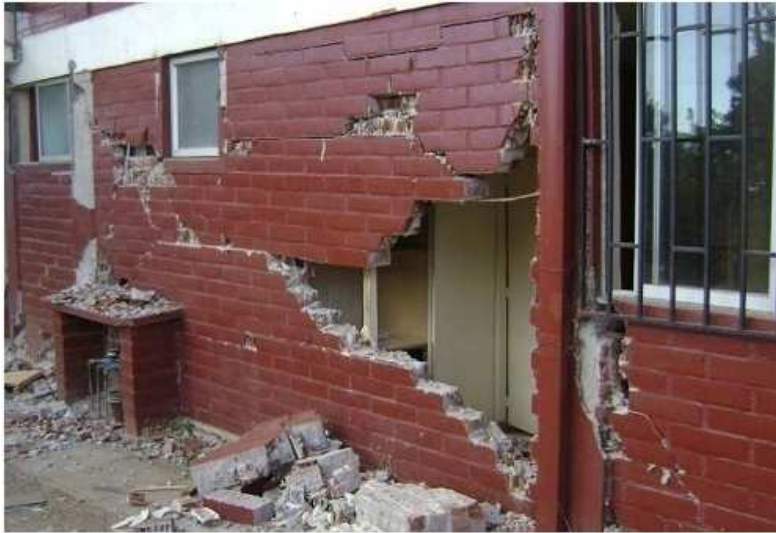
Figura 36: Daño severo en muro exterior de albañilería producto del esfuerzo a corte.

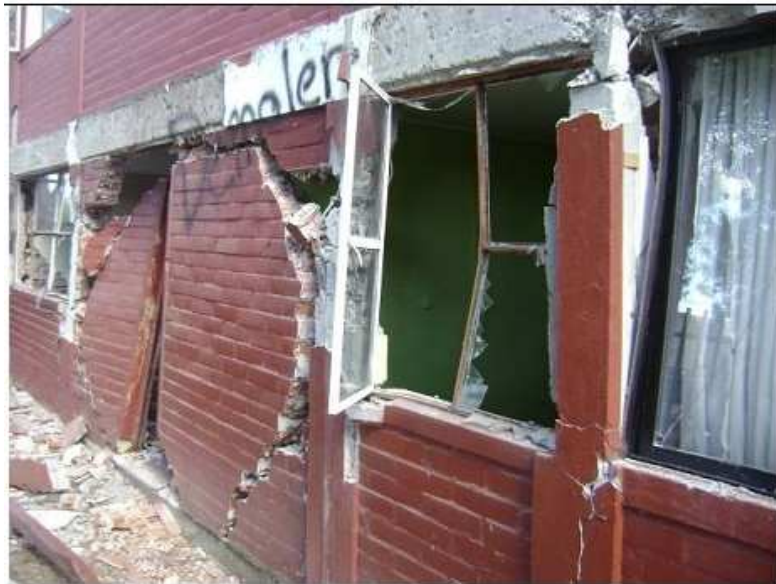
Figura 37: Daño severo en muro exterior longitudinal de albañilería producto del esfuerzo a corte.

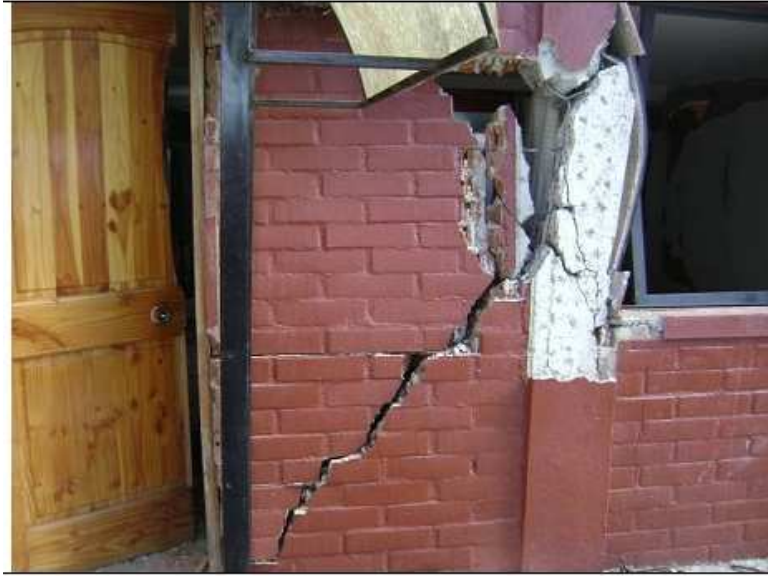
Figura 38: Daño estructural severo en muro de albañilería y daño severo en pilar de confinamiento.

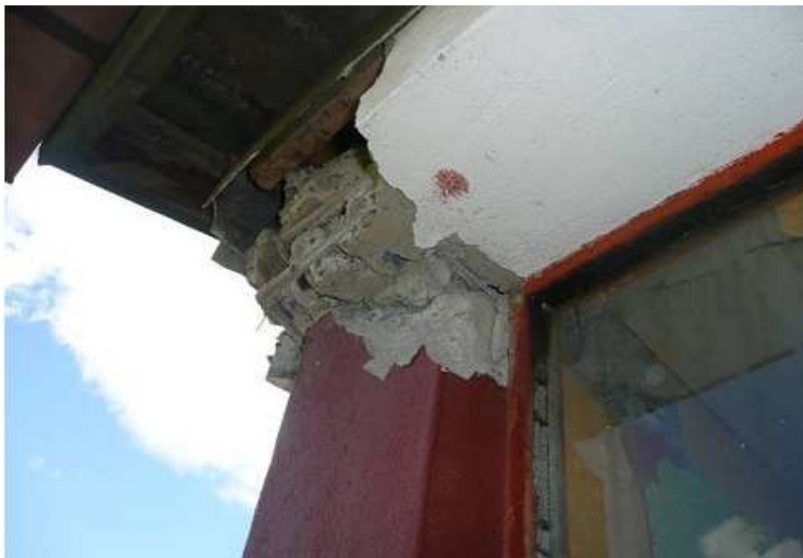
Figura 39: Armadura de refuerzo a la vista en nudo de muro de albañilería.

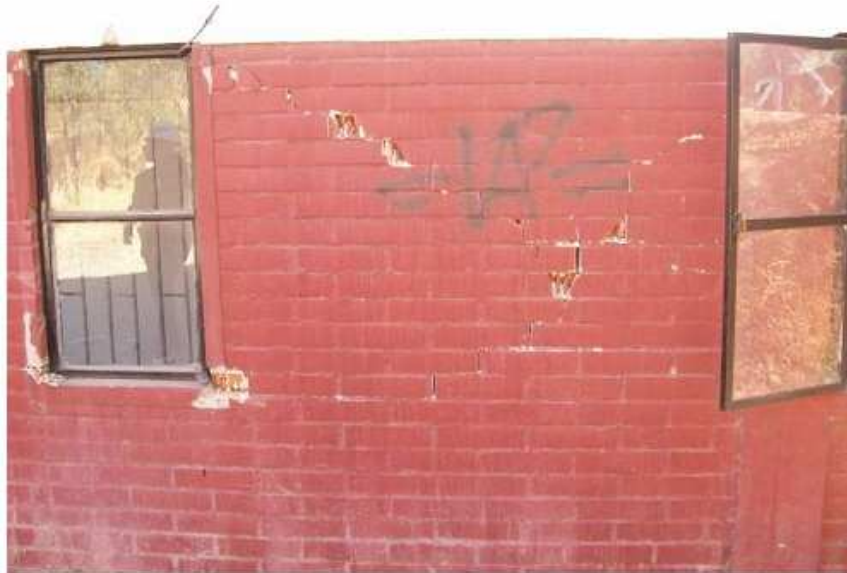
Figura 41: Grietas diagonales de corte (formando una x) en muro de albañilería.

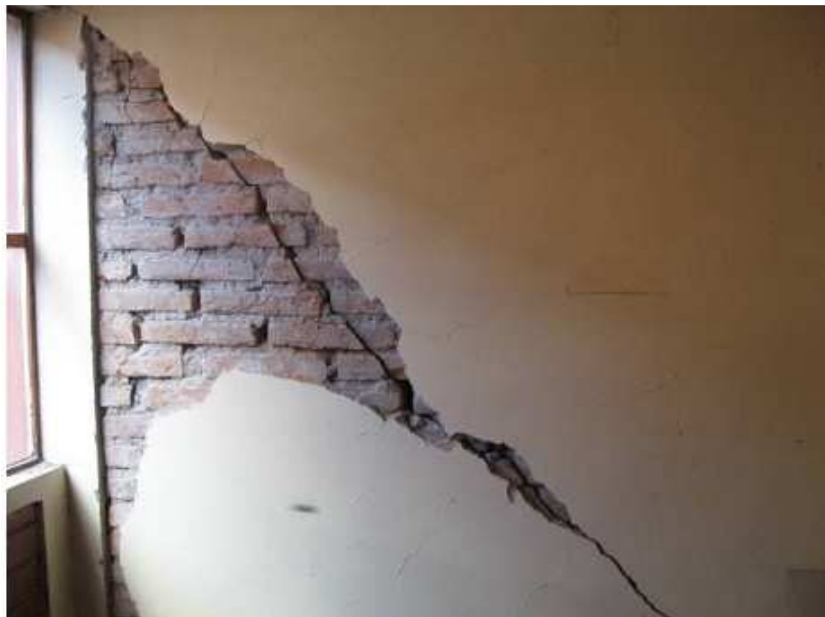
Figura 42: Daño severo por corte en muro divisorio de ladrillo fiscal.

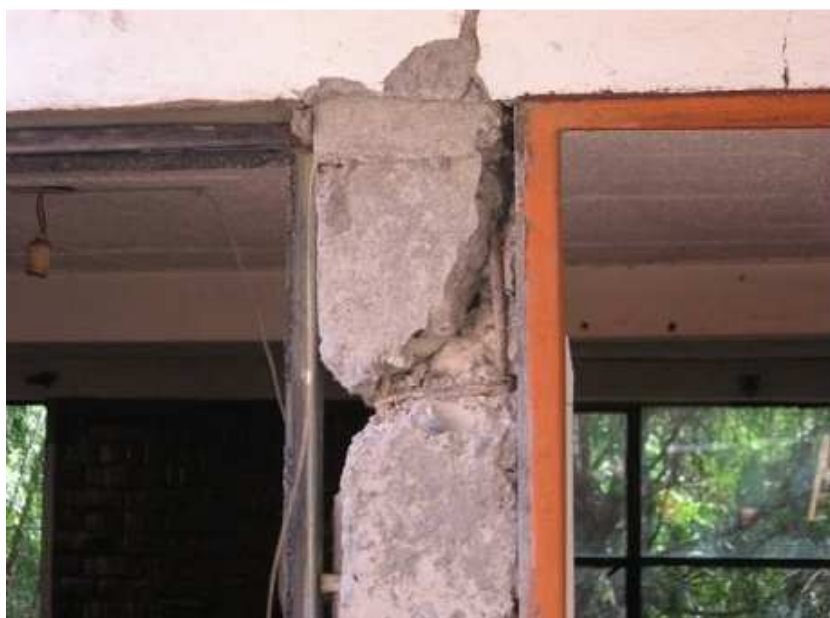
Figura 43: Falla de columna corta, con pérdida del recubrimiento de hormigón.

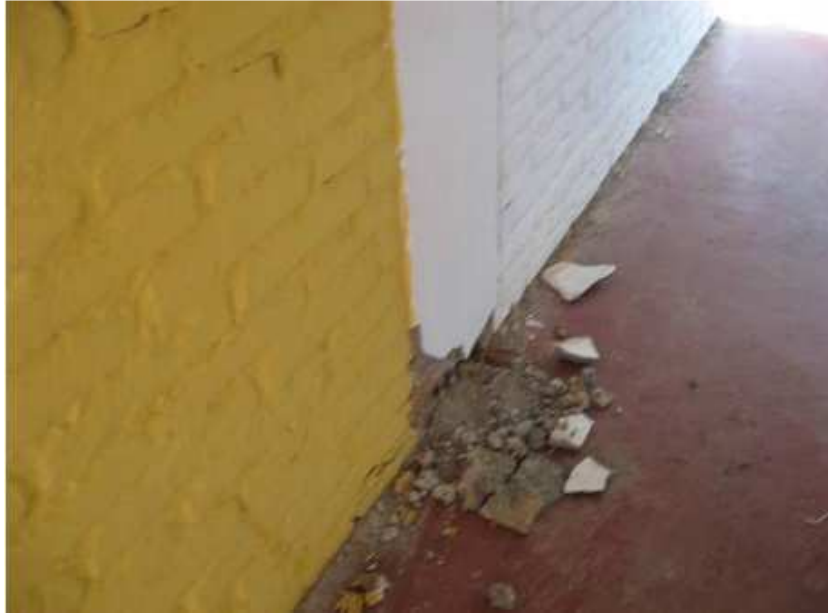
Figura 44: Daño por compresión en elemento de confinamiento.
