Escuela de Postgrado
Postítulo de Conservación y Restauración del
Patrimonio Cultural Mueble
Facultad de Artes
Universidad de Chile

“Proyecto Final para optar al Curso de Especialización de Postítulo en
Restauración del Patrimonio Mueble”

**Restauración de tres pinturas de caballete sobre lienzo;
Retratos**

Daniela Sepúlveda Moya

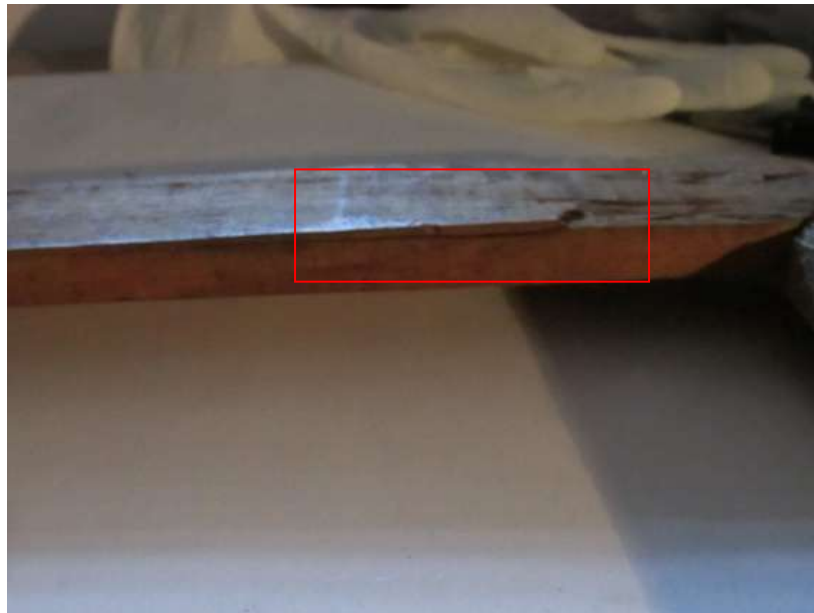
El bastidor se encuentra en buen estado de conservación, sólo posee suciedad superficial y una astilla que comienza desprenderse del listón derecho (mirado desde atrás).

Detalle de astilla que comienza a desprenderse en listón derecho

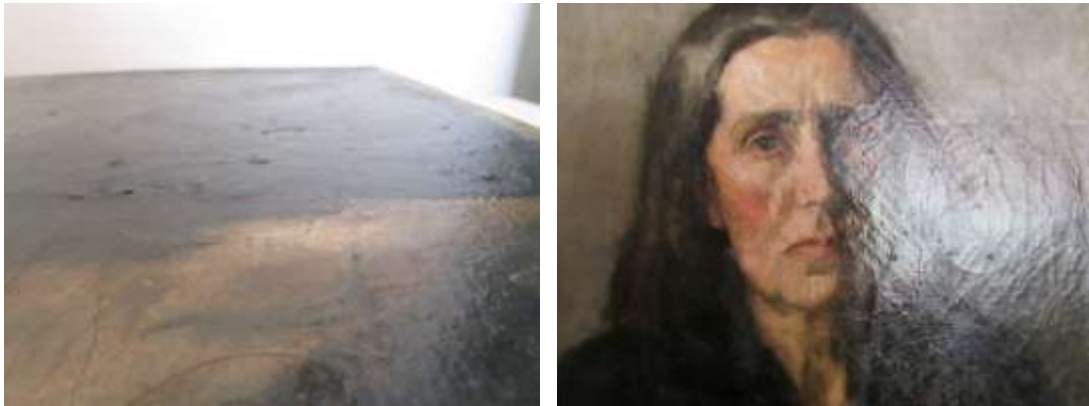
Posee en barniz grueso con brillo excesivo que dificulta la visualización completa de la obra.

A la izquierda detalle de superficie de la obra para mostrar barniz a la derecha obra con reflejo en barniz.

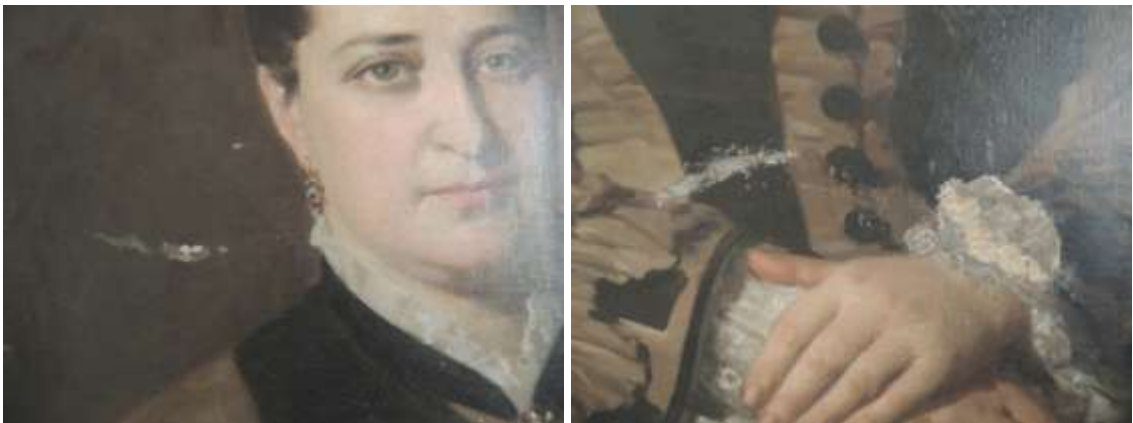
De izquierda a derecha: Intervención cercanía costado izquierdo del rostro; derecha, tres intervenciones: sobre manga al lado izquierdo, sobre muñeca, lado derecho, costado dedo índice en sector izquierdo.

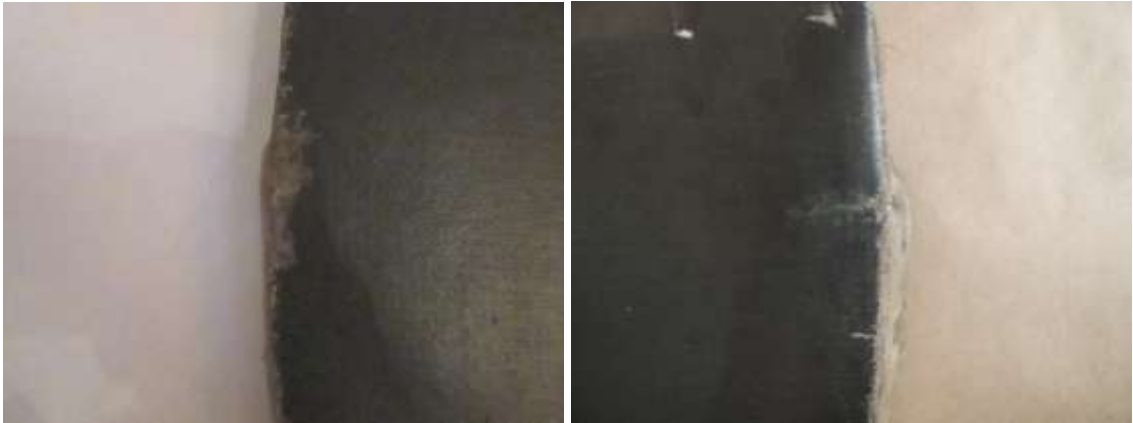
De izquierda a derecha: intervención de nivelación borde izquierdo de la obra; derecha intervención de nivelación borde derecho de la obra.

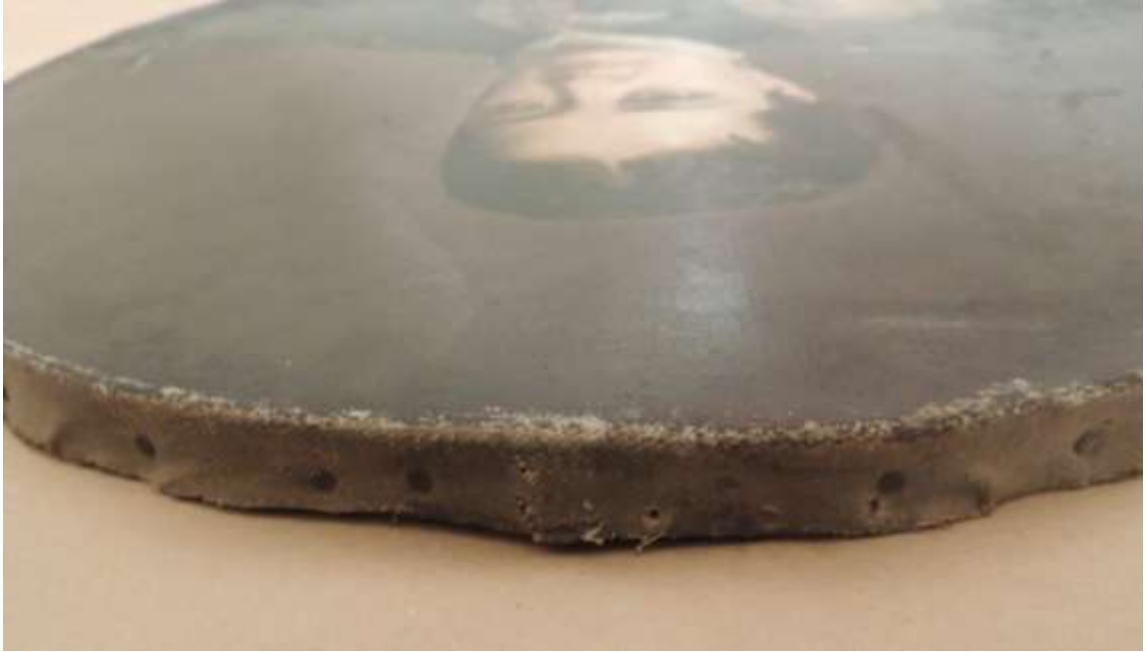
Faltantes generalizados de estrato pictórico y/o capa de preparación en perímetro de la obra.

Detalle de faltantes perimetrales de estrato pictórico y capa de preparación.

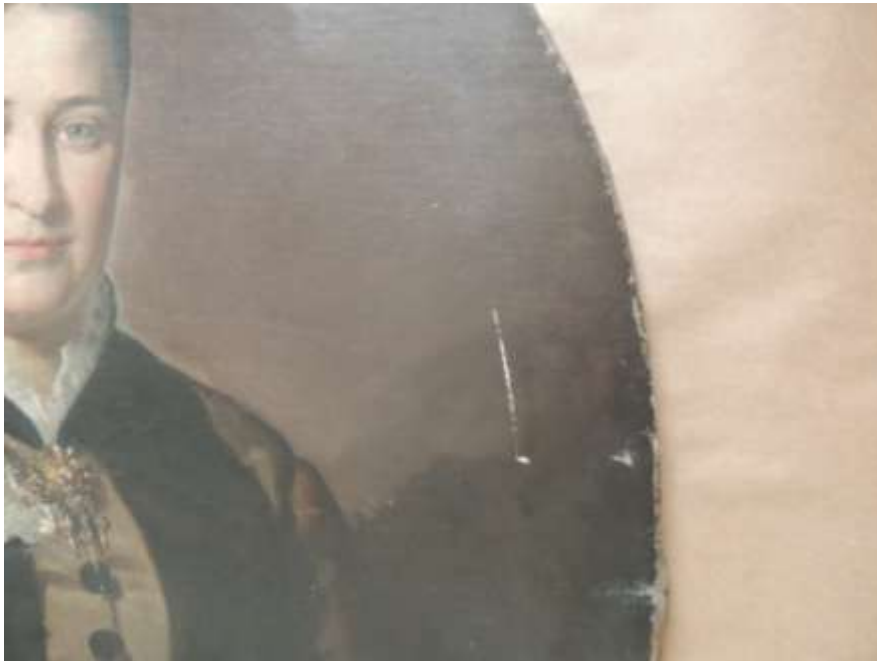
Faltante de estrato pictórico

Detalle faltante estrato pictórico cercano a borde derecho de la obra.

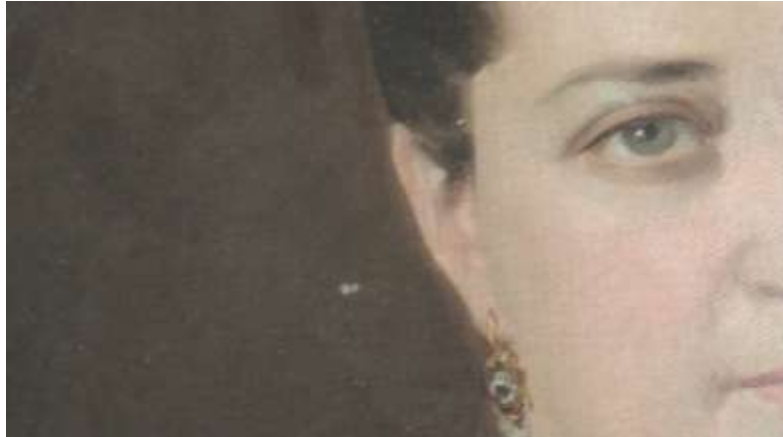
Faltante estrato pictórico en parpado de la mujer y fondo de la obra

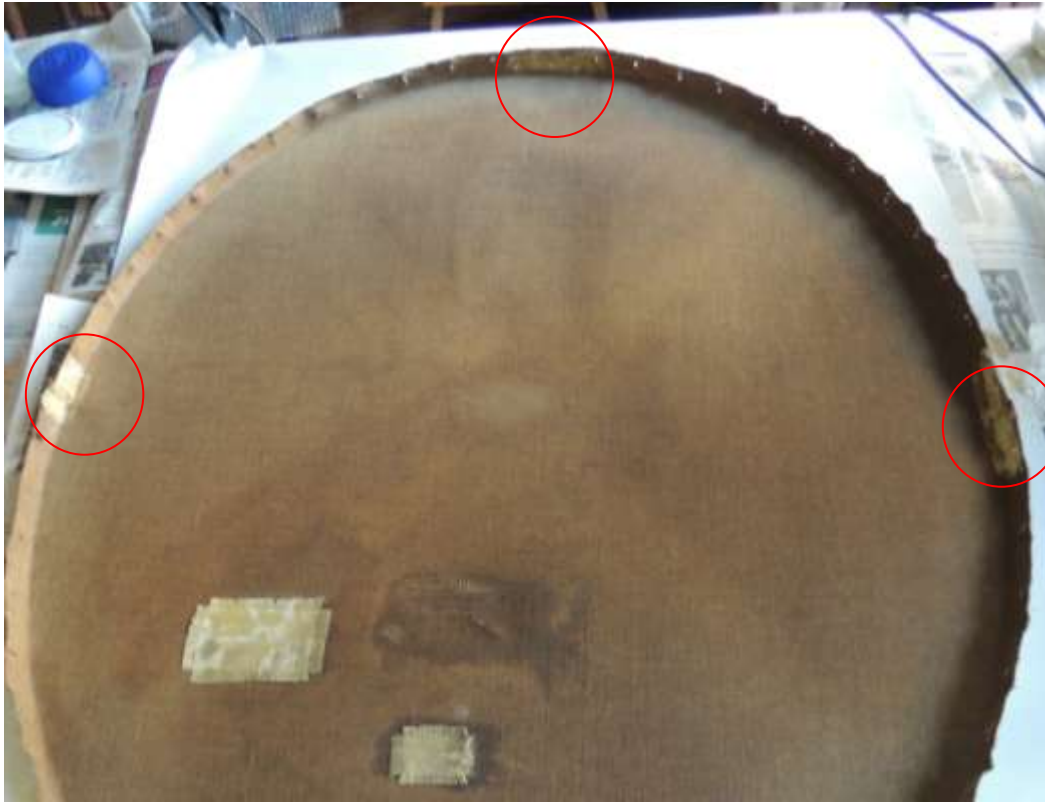
Al retirar el bastidor quedaron a la vista en el borde de anclaje del lienzo tres parches adheridos con cera resina al igual que los otros con falta de cohesión en algunos sectores: uno en el sector derecho, en el centro superior y uno en el borde del sector izquierdo. Con estos parches se realizó el mismo procedimiento de los parches antes mencionados.

En la fotografía se observan la ubicación de los tres parches en el borde de tensión del lienzo.

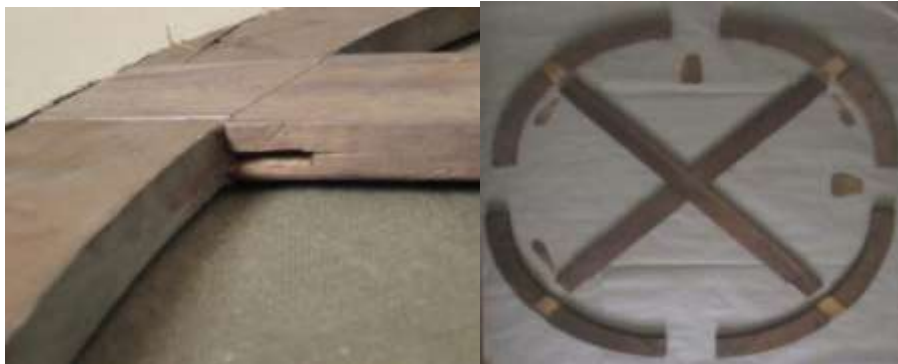
Debido a la falta de bisel en el bastidor causante de posibles daños en el estrato pictórico, como medida precautoria se adaptó el bastidor agregando un junquillo $\frac{3}{4}$ en el borde de éste, al tratarse de un bastidor de miembros curvos se debieron hacer trabajos de carpintería para lograr el objetivo.

A la izquierda borde interno del bastidor en contacto con el lienzo de la obra, a la derecha vista general del bastidor.

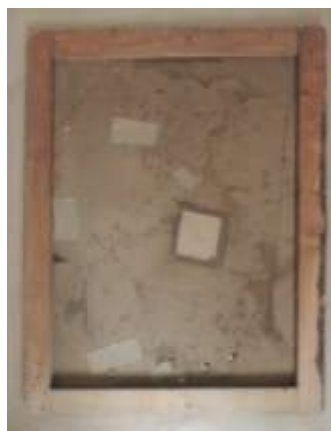
Presenta deformación de plano. Machas generalizadas, suciedad superficial, desgarros e intervenciones anteriores con parches inadecuados.

Vista general de la obra por el reverso donde se observan manchas, deterioros e intervenciones anteriores.

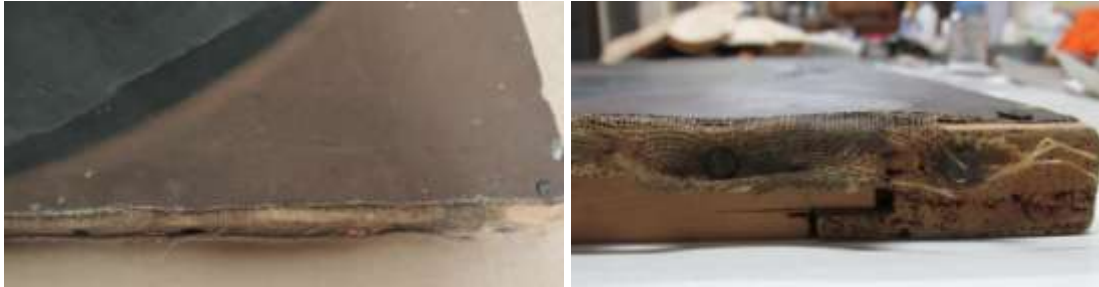
Deshilado y roturas generalizadas en bordes de tensión superior e inferior, en esta zona el soporte textil se encuentra muy debilitado.

Detalle del estado borde de tensión anclado al listón inferior. A la izquierda mirada desde arriba a la derecha mirada lateral.

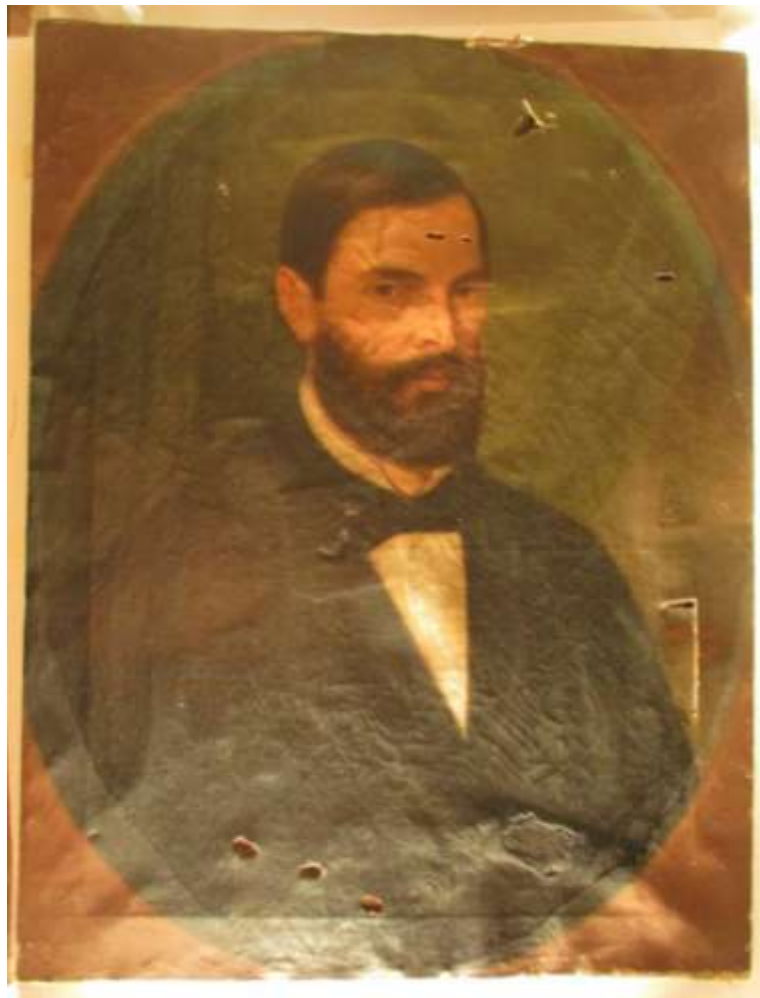
La Capa pictórica presenta suciedad superficial generalizada, craquelados generalizados, en algunos sectores marcas del bastidor por el borde interno, abrasión y fractura del estrato pictórico en el perímetro de la obra, faltantes de capa pictórica, parches de intervenciones marcados en la capa pictórica.

Vista general de daños: craquelados, intervenciones anteriores, marcas de bastidor examen de luz rasante.

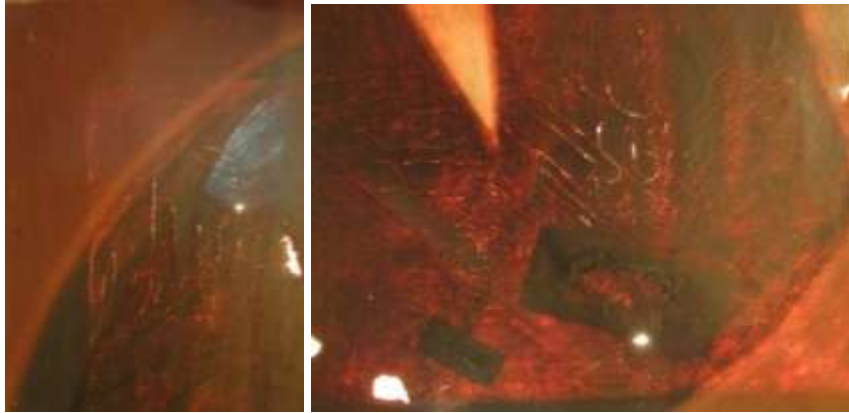
Detalles de craquelados generalizados evidenciados por fotografía luz transmitida a la izquierda sector superior izquierdo a la derecha, sector inferior derecho vista del espectador.

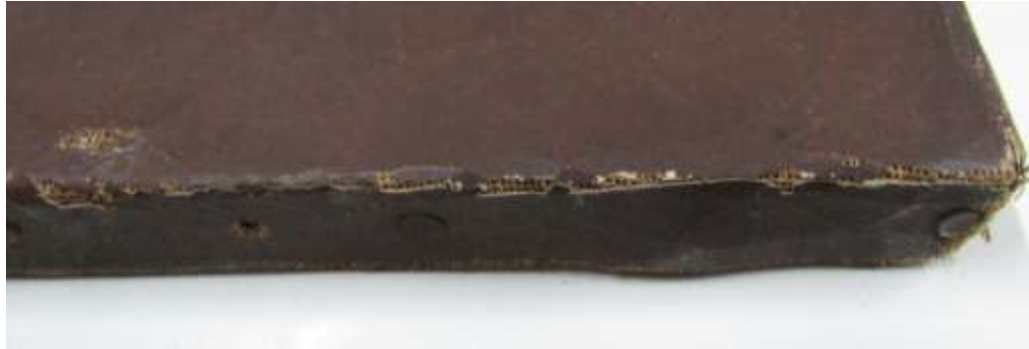
Detalle esquina superior derecho de la obra donde se observan, faltantes y fractura de estrato pictórico.

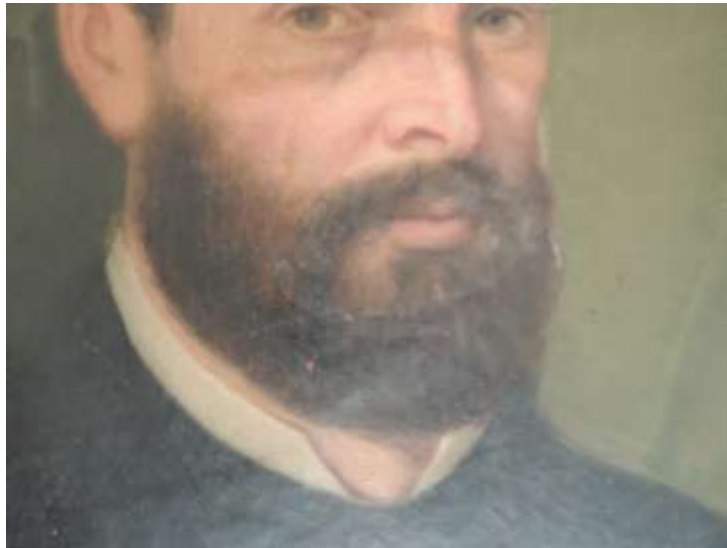
En la fotografía en el sector de la barba se observa un leve pasmado en el barniz.

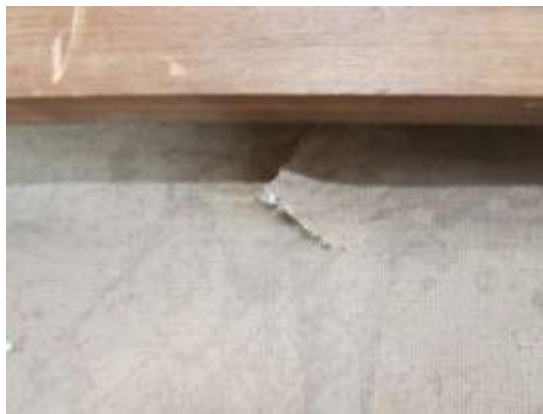
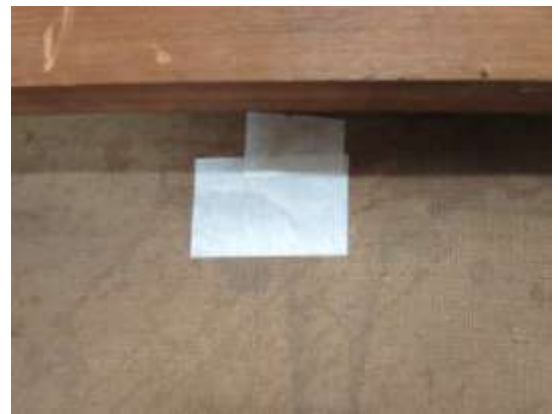
A la izquierda rasgado de borde superior con bordes levantados y a la derecha con unión provisoria

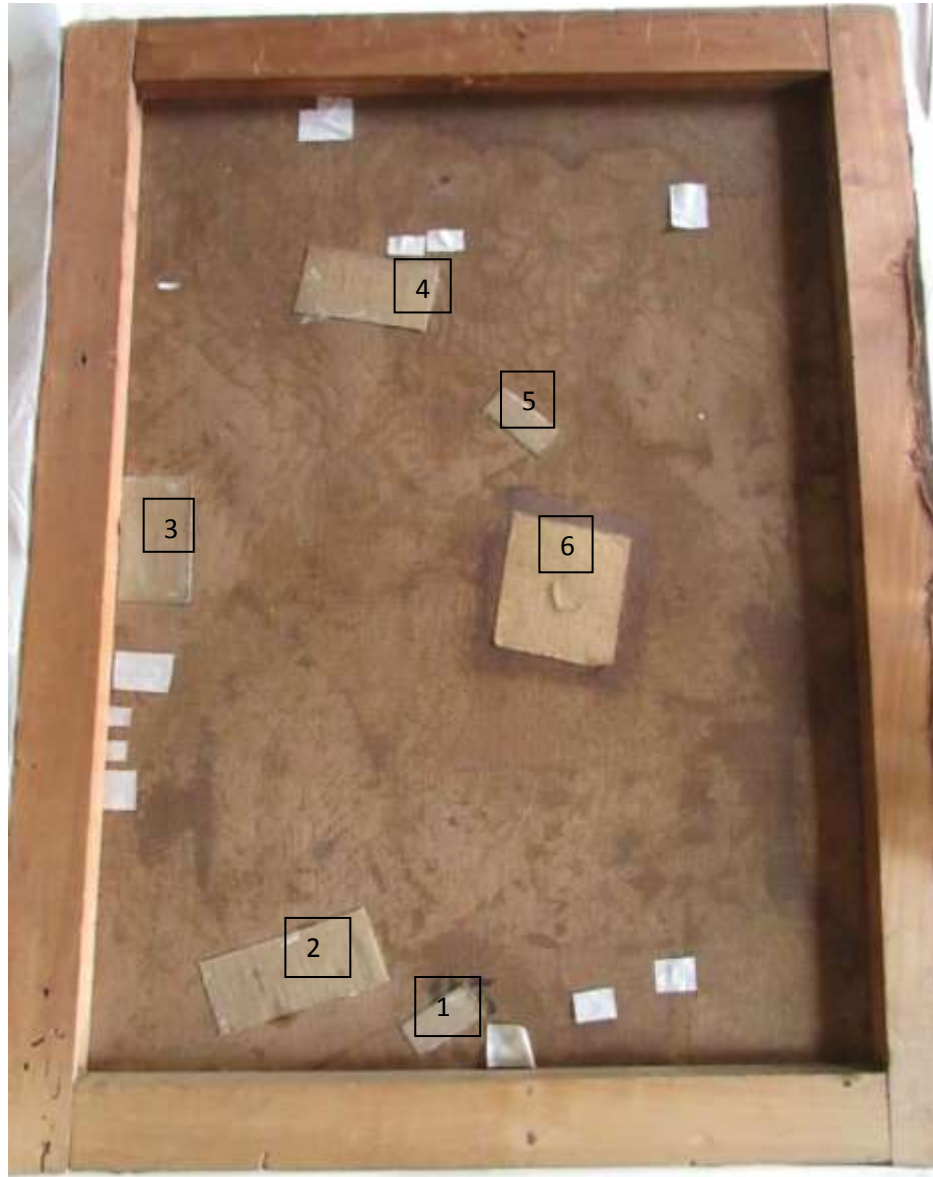
Vista general del reverso de la obra antes de la extracción de los parches, se observan parches de tonalidad más blanquecina que corresponden a uniones provisionales puestos anteriormente con cinta de papel de baja adherencia en el sector de los rasgados para volver al plano sus bordes, los de tonalidad más oscura corresponden a la intervención anterior (6 parches).

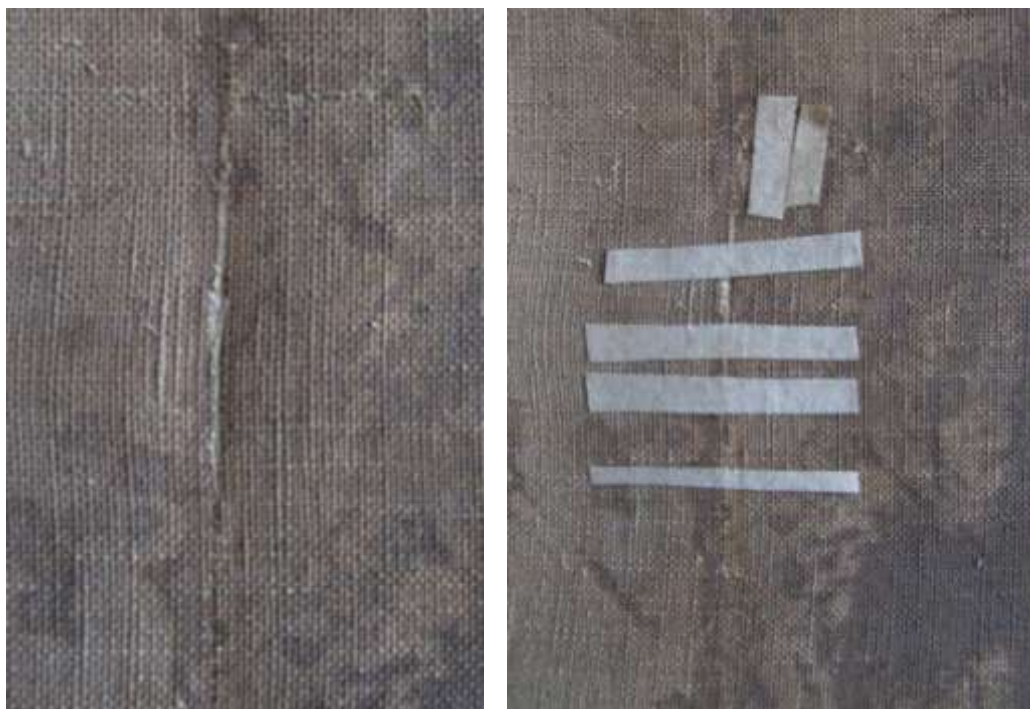
El daño bajo el parche extraído N°3, corresponde a un corte con ángulo de 90°, el cual se encuentra con sus bordes un poco separados, se intentó hacer un acercamiento de estos con cintas de papel engomado puestas en forma perpendicular al daño, hidratando con agua destilada las fibras, para otorgarles flexibilidad, a pesar de este procedimiento los bordes no se unieron del todo. Las cintas de papel fueron levemente humedecidas para posteriormente ser retiradas.

De izquierda a derecha: daño bajo el parche N°3 con leve separación en el corte vertical; cintas de papel engomado para disminuir la separación de los bordes.

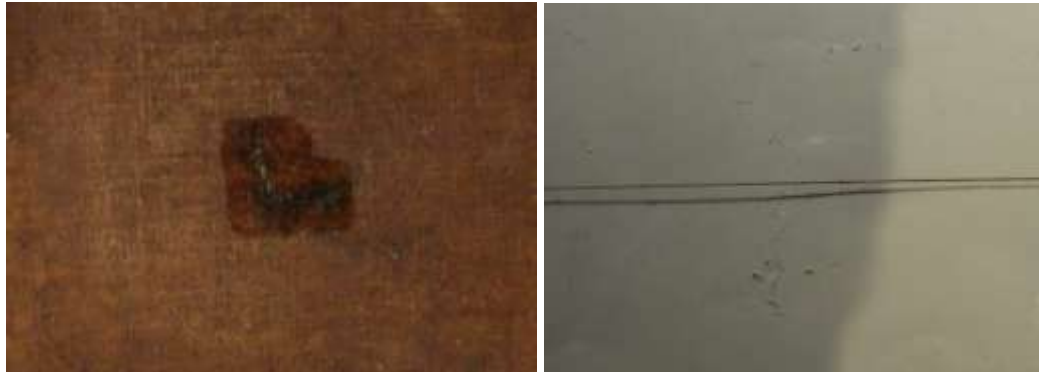
Preparación de soporte e hilo con Beva 371 en deterioro bajo el parche N°6.

Deterioro Bajo el parche N°6, realizado con sutura con hilo e nylon, primero se impregnó un hilo de 20 cms con Beva 371, luego fue fragmentado según la necesidad y adheridos siguiendo el sentido de trama y urdimbre con espátula térmica.

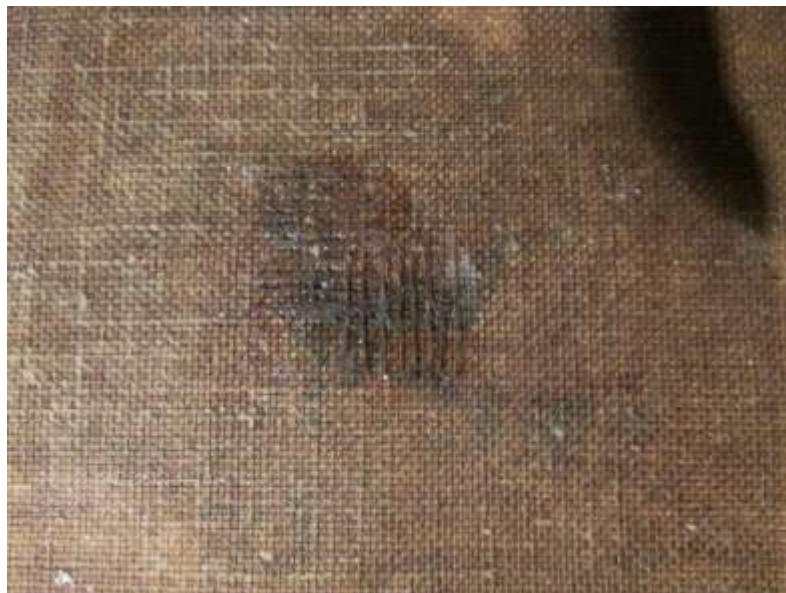
Sutura deterioro bajo el parche N°6.

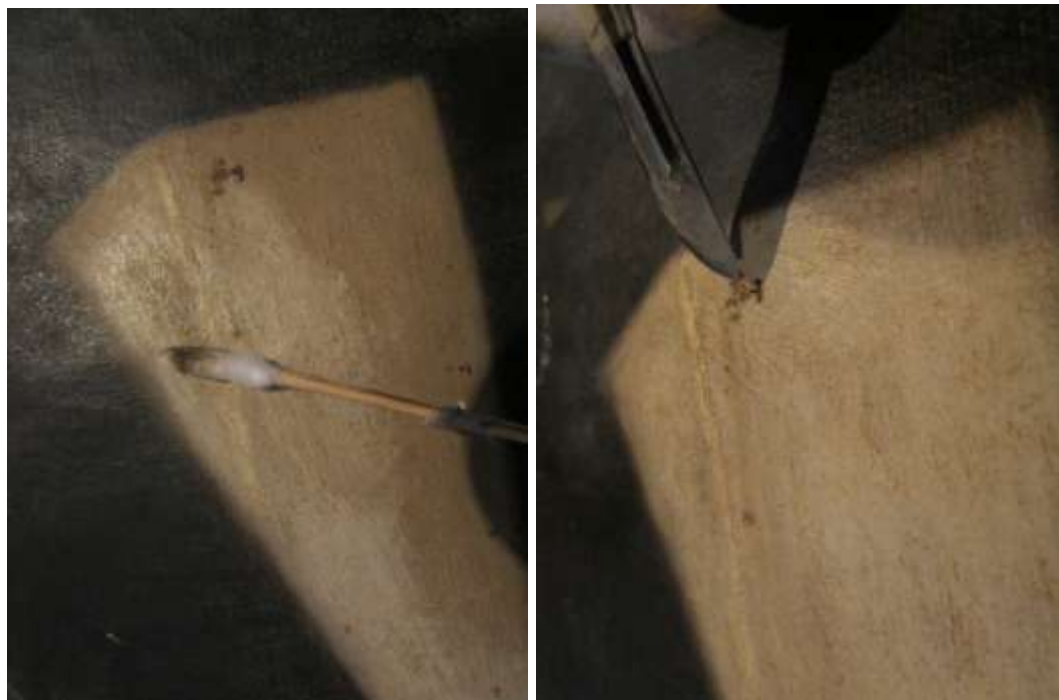
A la izquierda en la parte superior del triángulo invertido de tonalidad blanca se observan las fecas de mosca a la derecha el proceso de remoción con bisturí.
