Conservación, restauración de metales en Chile, el caso de la colección Casa Museo Eduardo Frei Montalva y el Parque de las Esculturas.

Parque de las esculturas de Providencia (Santiago de Chile) hoy museo de Sitio

Restauración de las esculturas del metal del parque de las esculturas:

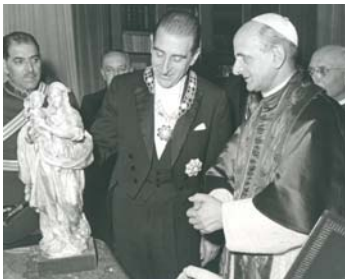
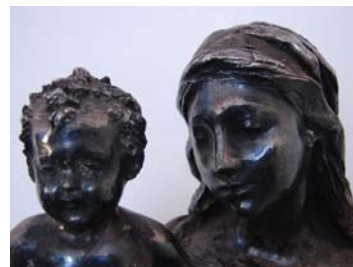
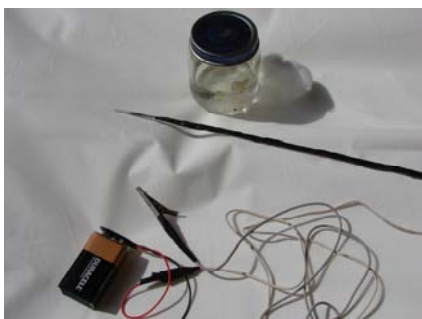
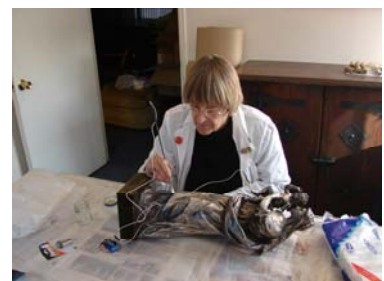
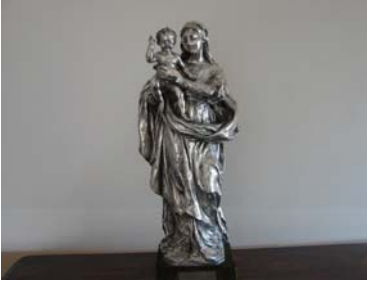
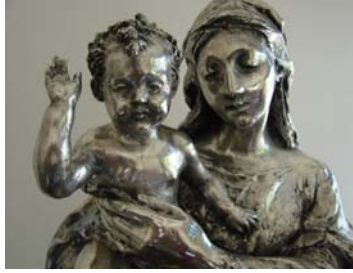
También se limpiaron todos los objetos del futuro museo, entre ellos platería y bronce con Tarnishild, cobre con agua destilada y jabón neutro ya que todos ellos no presentaban problemas de oxidación, solo suciedad. Si encontramos una gran dificultad para limpiar la platería que presentaba una profunda capa

negra, dura que no salía con ningún químico ni manualmente. Finalmente con apoyo de Anja Staebler, alumna en práctica de la Universidad de Stuttgart y después de leer textos de Dr. Christian Degrieny, logramos diseñar un sistema casero obteniendo un excelente resultado, eliminando así la costra negra de los objetos, lo que demuestra que con poco dinero también se puede lograr un buen resultado si se tiene espíritu de superación y fantasía.

La virgen de plata como ejemplos de limpieza con sistema electroquímico inventado.

El aparato que se inventó consistía en un alambre de acero de una bicicleta, una batería chica, un clips de metal y todo esto se sujetaba con cinta aislante eléctrico. Se conectaba la batería y se colocaba una pinza al objeto para producir contacto y, por otro lado, al palo de acero se colocaba en su punta algodón remojado un poco en bicarbonato de sodio al 2% y se aplicaba al objeto en cuestión logrando un excelente resultado. Este tratamiento lo puede realizar cualquier persona sin tener que contar con un gran financiamiento y por esto quiero compartir esta experiencia con mis lectores.

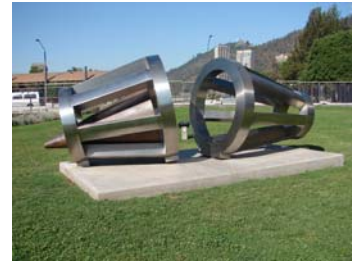
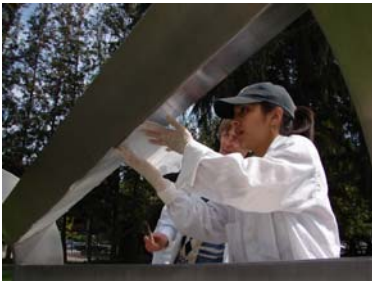
Aura Castro Núñez Obra “Yanta – Mandala”

- a. Suciedad general
- b.- Manchas de corrosión causadas por el agua
- c.- Daños realizados por el público, que usan las esculturas para estudiar, comer, etc.

a.- Suciedad general

b.- Depósitos gruesos de sarro causados por el riego

c.- “Manchas” más claras debido a la falta de pátina del acero, probablemente causadas por una reacción química.

d.- Manchas de cal y sarro sobre el acero, manchas de agua por el sistema de riego.

e.- Grafitis

- a.- Limpieza con agua y alcohol (50:50)
- b.- Eliminar manchas de corrosión más profundas con fibra de vidrio.

c.- Capa de protección con cera microcristalina, Cosmoloid H80 disuelta en aguarrás aplicándola con un paño. La cera Cosmoloid H80 es resistente al sol, al agua y la contaminación ambiental.

a.- Limpieza con agua destilada

b.- El sarro menos profundo se sacó con jabón neutro. Las áreas más complicadas se trataron con compresas de ácido acético (20% en agua), después se eliminó el químico con agua destilada.

d.- Se protege el acero con cera microcristalina Cosmoloid H80.

e.- Se elimina los grafitis con acetona

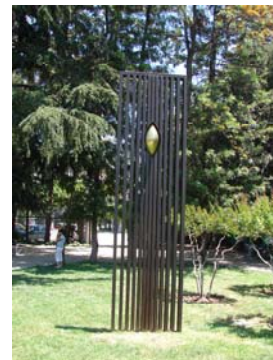
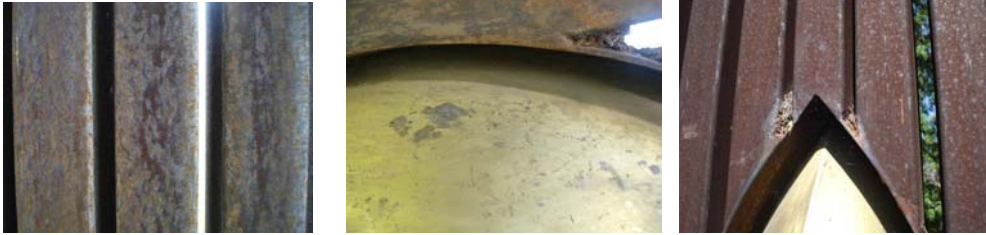
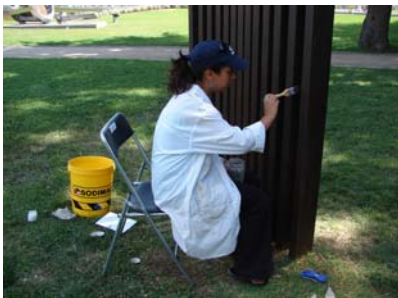
Patricia del Canto Obra: “La Semilla”

- 1.- Suciedad generalizada.
2. - Presenta grafitis en su superficie
- 3.- Manchas producidas por el agua, lluvia y manguera,
- 4.- Excrementos ácidos de paloma
- 5.- El latón presenta varias manchas de oxidación y desprendimiento del metal.

- 1.- Limpieza con agua y alcohol
- 2.- Reducir las manchas de corrosión más profunda y sarro con virutilla fina.
- 3.- En cúpula de bronce se afirman los pedazos sueltos con Paraloid 72 B y se limpió con un pincel la superficie de ella.
- 4.- Capa de protección con cera microcristalina Cosmoloid H80.

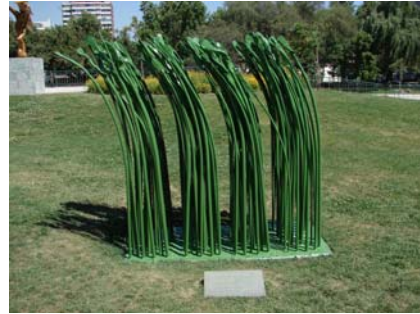
Oswaldo Peña Obra “Verde y Viento”

- 1.- Presenta oxidación en gran parte de la superficie.
- 2.- Se observa desprendimiento de superficie de color verde.
- 3.- Excremento de palomas, telas de arañas.
- 4.- Obra muy dañada por la humedad, debido abajo al agua del riego y también de agua lluvia. Mientras trabajábamos el equipo de la Sra. Poli, varias veces nos mojó la escultura, más de todo en la parte de arriba.

- 1.- Limpieza con agua destilada y toalla nova.

2.- Eliminación de la pintura desprendida con fresas dentales Dremmer o lija fina. En parte y en las partes más juntas, taladro con alargador y fresa dental.

3.- Conservación del acero con antióxido gris.

4.- Retoque de la superficie hoy oxidada, con acrílico sintético, el mismo material y color que el original que se mando a ser a Sherwin Williams.

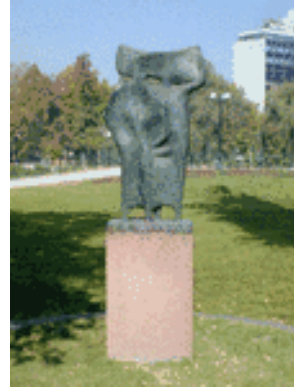
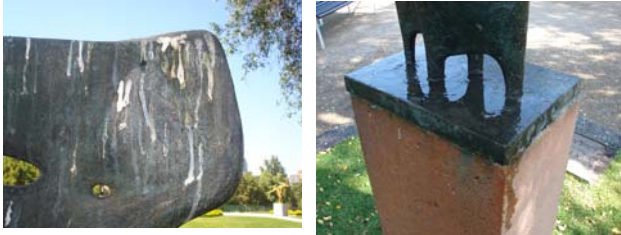
Juan Egenau Obra “La Pareja”

1.- Pátina oscura (casi negra) que presenta suciedad general.

2.- Partes con corrosión verde clara, debajo de esta corrosión no hay una pátina sino la bronce metálica. La corrosión se produce por el riego y la lluvia àcida.

3.- Excrementos de palomas, en algunas partes produjeron una corrosión verde

4- La obra presenta Rayas

1.-Limpieza de la obra con agua destilada.

2.- Se eliminó la corrosión verde clara con un bisturí y un pincel con fibra de vidrio.

3 .- Retoque de las partes más claras con pigmentos secos y Paraloid B44

4.- Capa de protección con cera microcristalina Cosmoloid H80 aplicándola con una brocha y pulirla después con un paño.

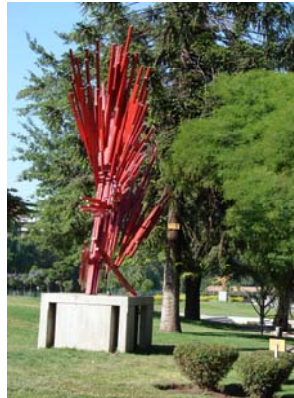
Sergio Castillo Obra “Erupción”

- 1.- Presenta gran daño por corrosión, especialmente en los Puntos de unión entre el hierro y acero, se desprenden y en la parte inferior de la obra ya que en este punto se acumula el agua.
- 2.- Desprendimiento en la base de cemento donde se observa oxido de fiero.
- 3.- Parte de hormigón tienen en varias partes grafitis.
- 4.- En varias partes de la escultura se pueden observar faltantes
- 5.- La pintura se quemó con el sol (IV, UV) por lo cual perdió su color original.
- 6.- Las tapas de acero están sucias y faltan 5.

- 1.- Se realizaron los faltantes con fibra óptica y akimet . El artista realizó las 5.
- 2.- El óxido se eliminó con fresas dentales y en algunas partes más sensibles con bisturí.
- 3.- Las partes desprendidas se afirmaron con poxipol gris.
- 4.- En la parte inferior de hormigón se eliminaron los grafitis con fresa dental.
Las faltantes se realizaron con yeso dental ya que el faltante que se realizó con hormigón se craqueló con el sol y se hizo un retoque de pigmentos naturales.
- 6.- Sergio Castillo solicitó colocar antióxido gris, marca Sherwin Williams.
- 7.-El artista pidió pintar toda la obra con el tono “rojo vivo” que fabrica Sherwin Williams, tono que fue especialmente preparado.

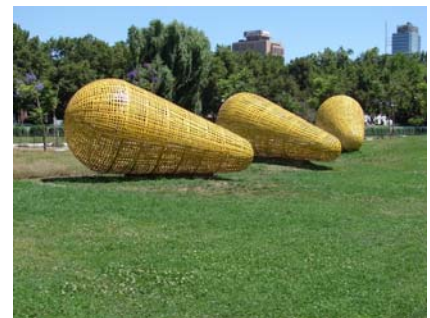
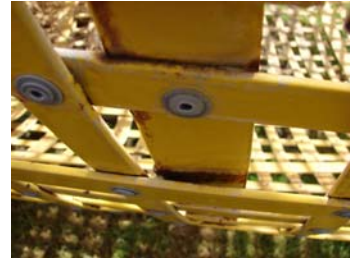
Cristian Salineros Obra “Semillas”

- 1.- Suciedad general polvo y elementos como revistas, papeles en la zona central

2.- Oxidación en las uniones de cada malla. En las uniones se acumula agua que produce la oxidación.

3.- Desprendimiento de pintura debido a la oxidación

4.- Pintura rayada.

1.- Limpieza general de la obra con detergente suave y en algunas partes donde la suciedad era rebelde, se usó acetona revuelta en agua.

2.- Se eliminó la oxidación en las uniones con dremmer y fresas dentales y en algunas partes con bisturí o lija fina.

3.- En todas partes donde se había eliminado el óxido, se colocó antióxido gris.

4.- En las uniones se inyectó Paraliod 72 B para impedir que se acumule nuevamente el agua.

5.- Se pintaron las zonas grises con acrílico sintético en el mismo tono que el original.

6.- Se colocó cera microcristalina Cosmoloid H80 en toda la superficie para proteger la obra del sol y de la humedad.

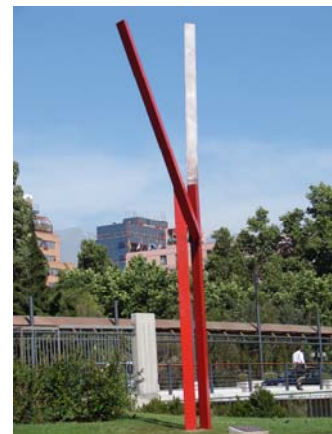
Carlos Ortúzar Obra “Aire y Luz”

- 1.- Suciedades peral
- 2.- Oxidación profunda debido a la lluvia ácida y al riego
- 3.- Presenta grafitis en la parte de abajo
- 4.- Desprendimiento de la pintura y en algunas partes hay una pulverización de la pintura.
- 5.- Oxido en el sistema que hace girar la parte superior.

- 1.- Limpieza de la obra en general con un paño suave
- 2.- Eliminación del óxido con Dremmer y fresas dentales
- 3.- Se colocó antióxido a las partes lijadas y posteriormente otra capa a toda la escultura.

- 4.- Al poder encontrar la maqueta original que se encuentra en manos de Eduardo Armijo, pudimos constatar cómo era originalmente, ya que Carlos Ortúzar no alcanzó a construir su obra ya que falleció y fueron otras personas las que la realizaron y la hicieron distinta. La maqueta tiene un sistema que hace girar la parte superior con el viento, lo que no lograron en su totalidad. El color actual era un naranjado que no era el tono original y se decidió pintarlo nuevamente del mismo color rojo que tenía la maqueta y además quedaban algunas señas de éste en la obra. El color es un acrílico sintético que fue preparado en Sherwin Williams.

- 5.- Se sacó el óxido en el sistema giratorio con lo cual hoy día se produce un movimiento cuando la escultura es alcanzada por el viento.
