UNIVERSIDAD DE CHILE
FACULTAD DE CIENCIAS FÍSICAS Y MATEMÁTICAS
DEPARTAMENTO DE INGENIERÍA CIVIL

EVALUACIÓN ESTRUCTURAL Y PROPUESTA DE REPARACIÓN DE UNA NAVE DE MADERA
LAMINADA PARA EL CAMPUS SUR ANTUMAPU DE LA UNIVERSIDAD DE CHILE

MEMORIA PARA OPTAR AL TÍTULO DE INGENIERO CIVIL

SANTIAGO DE CHILE
2017

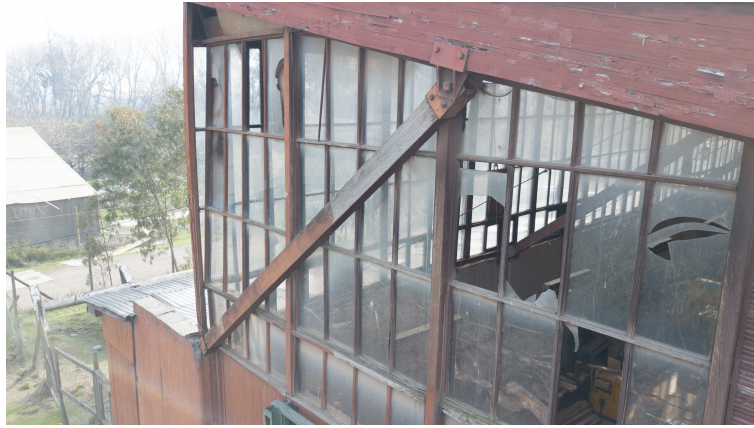
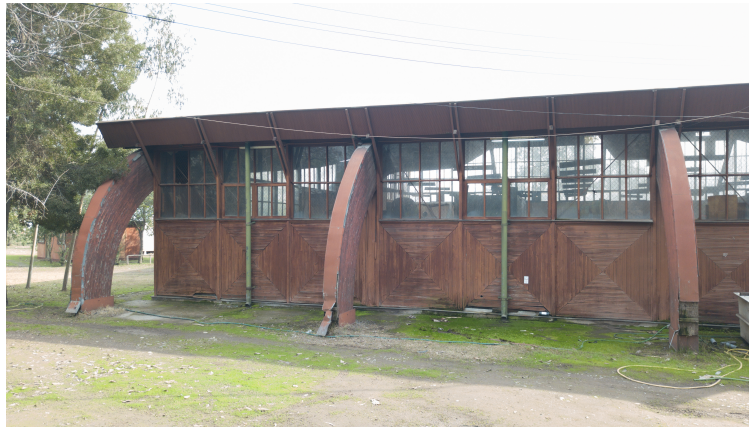
Una inspección general del galpón muestra que se tiene un deterioro de la fachada debido a los años de vida de la estructura. En los ventanales superiores se ve que algunos de ellos han sufrido daños por quebraduras que han provocado, en algunos casos, el desprendimiento total en ciertos sectores. Los tabiques inferiores se encuentran en buen estado, mostrando un desgaste natural de forma superficial.

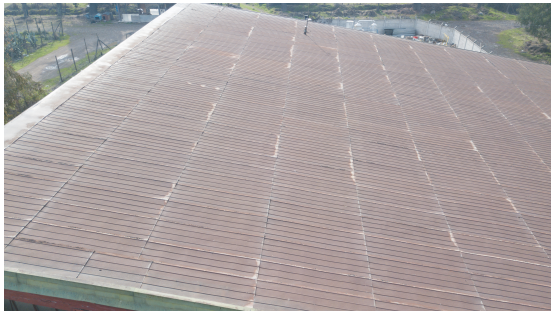
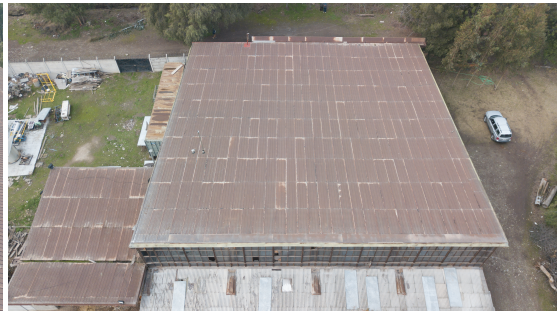
Por otro lado, el techo muestra una cubierta metálica sin irregularidades ni daños apreciables. En el sector posterior se muestra un leve levantamiento en el sector de las juntas entre planchas, lo que puede provocar el ingreso de aguas lluvias.

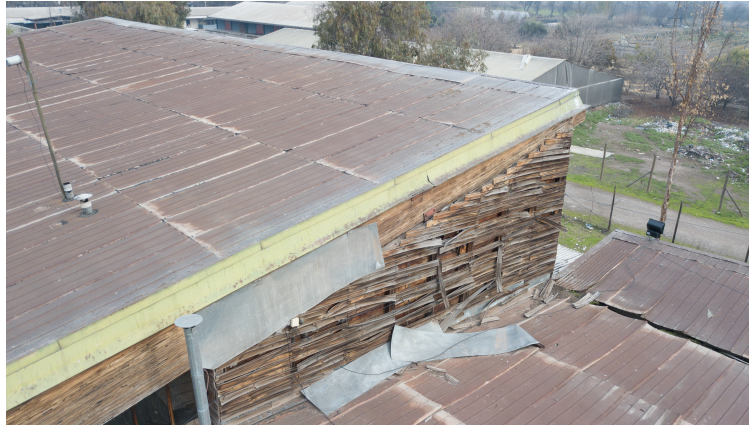
La fachada sur presenta un claro deterioro en el revestimiento del tabique superior, mostrando el desprendimiento de planchas de acero utilizados como cubierta para la viga principal. A pesar de esto no se aprecia una influencia importante en los elementos estructurales.

Figura 3.3: Fachada sur del galpón. Fuente: Elaboración propia.

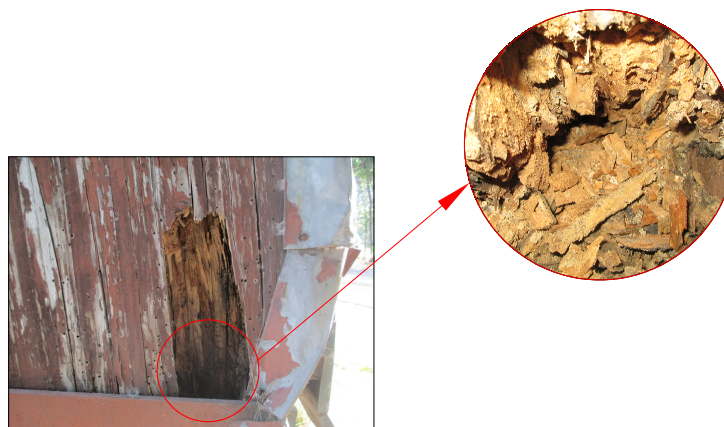
La sección de madera sana que conservan las vigas se midió utilizando un taladro de incremento en el punto más alto del herraje de acero basal, lo que equivale a 60 cm desde el punto más bajo de la pieza. Con esto se pudo obtener para las cuatro caras una buena aproximación de los espesores de madera sana que se tienen en la actualidad. A partir de esto se pudo determinar que los tres primeros elementos presentan una pérdida considerable de material en el centro del perfil, dejando una capa de madera sana de espesor variable en el perímetro, los últimos dos no presentan pérdidas de sección según lo constatado en terreno, junto a esto se determino el porcentaje de pérdida de sección resistente y las inercias en el eje fuerte de los elementos con y sin daños, las cuales están directamente relacionadas con la resistencia de las piezas.

Figura 3.4: Pudrición en el apoyo de la primera viga laminada. Fuente: Elaboración propia.

Por último, se efectuó un saneamiento en el apoyo de la primera viga principal ya que esta presenta un deterioro mayor que el resto de los elementos. Este consistió en la aplicación de un

fungicida en los sectores afectados y posteriormente se aplicó una mezcla de adhesivo y aserrín con la finalidad de sellar los espacios generados por la pudrición y así evitar el ingreso del agua.

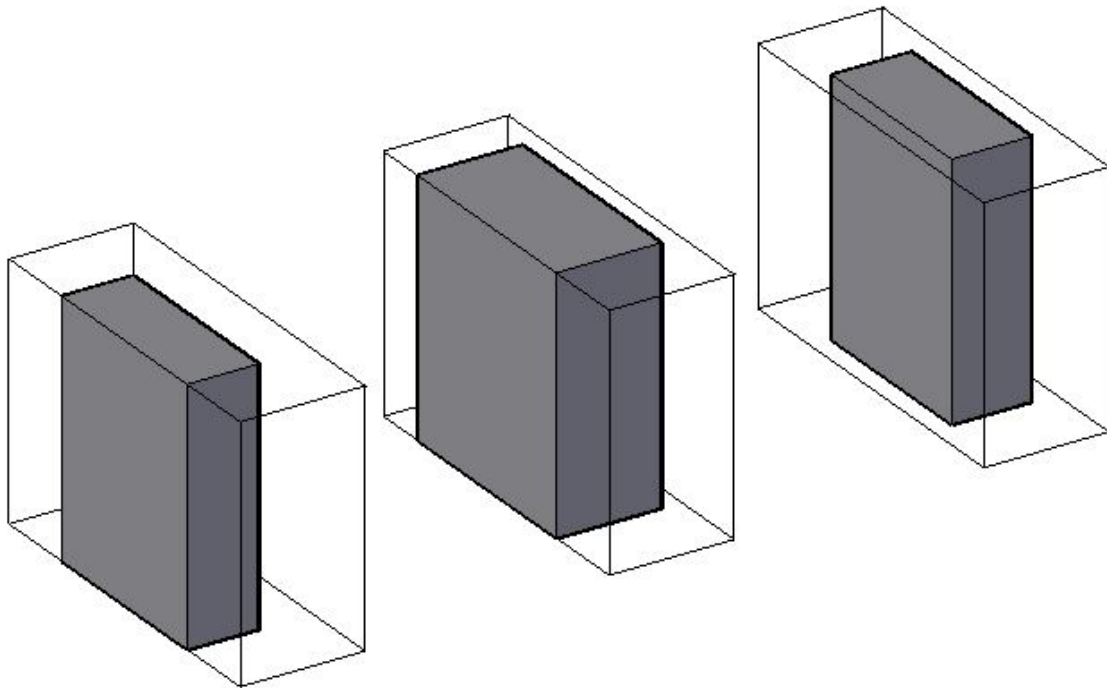
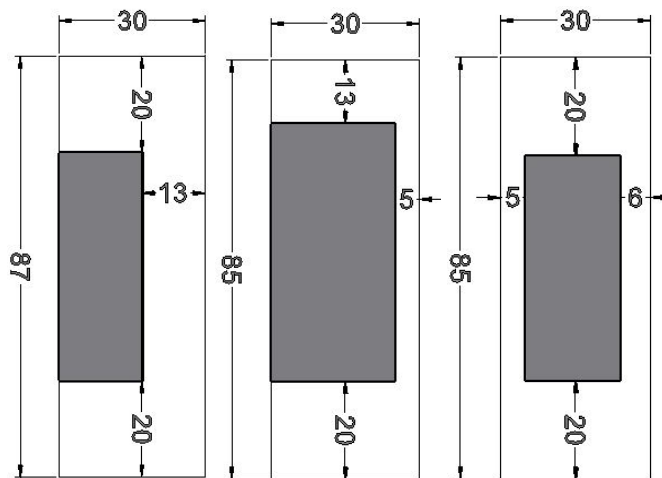
Las medidas obtenidas se muestran en la Tabla 3.1, en la Tabla 3.2 se muestra el porcentaje de sección perdida y la inercia de las piezas con y sin daño, y en la Figura 3.5 se muestra la orientación de las caras junto con una vista 3D de los elementos hasta una altura de 60 cm en donde la sección de color oscuro corresponde a madera inexistente.

Viga	Porcentaje de pérdida de sección resistente (%)	Inercia pieza íntegra (cm^4)	Inercia Pieza dañada (cm^4)	Porcentaje de pérdida de la inercia (%)
Viga 1	30	$16,1 \cdot 10^5$	$14,9 \cdot 10^5$	6,7
Viga 2	51,7	$16,1 \cdot 10^5$	$12,7 \cdot 10^5$	20,7
Viga 3	34,5	$16,1 \cdot 10^5$	$13,9 \cdot 10^5$	13,4

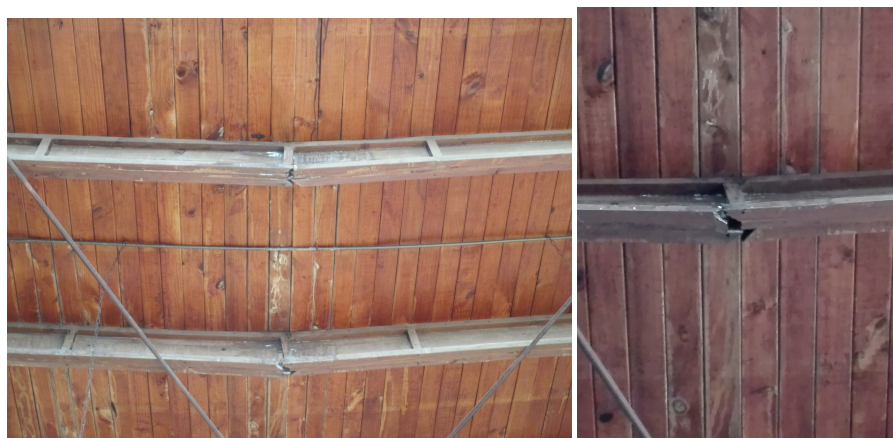
Algunas costaneras presentan fallas por flexión debido a un exceso de carga aplicada, lo que se observa solo en una zona aislada en el sector oriente de la estructura, mientras el resto se encuentra en condiciones aceptables sin peligro de falla.

Figura 3.6: Falla por flexión producida en costaneras. Fuente: Elaboración propia.

Como se puede ver en la Figura 3.6, la falla se encuentra en el centro de la pieza, principalmente en el ala inferior, lo que hace relación a una falla del tipo antes mencionada. Otro factor importante en la determinación del origen de la falla, es la flecha con la cual se encuentra el techo en los sectores donde se aprecian daños, la que es considerablemente mayor que en los demás sectores pudiendo aposar agua, generando filtraciones al interior.

Las costaneras no presentan deterioro visible en ninguno de sus elementos, a pesar de esto algunas han presentado fallas por flexión en el tramo central de su luz. La resistencia de estos elementos es de 4,4MPa a tracción y 4MPa a compresión, por otro lado la solicitación es de 5MPa determinada a partir del modelo. Como se puede ver la solicitación supera la resistencia, por lo que la falla se explica por un mal diseño de la pieza.

Otra solución planteada es el reemplazo total de la pieza, por una construida utilizando las mismas especificaciones que la pieza actual. De forma alternativa se permite la utilización de una pieza de madera laminada encolada con dos grados simétricamente dispuestos (A-B-A) construida con 8 láminas, 6 de grado B en el centro y 1 de grado A en cada extremo, las láminas deben ser de 3 cm de espesor y 85 cm de ancho.

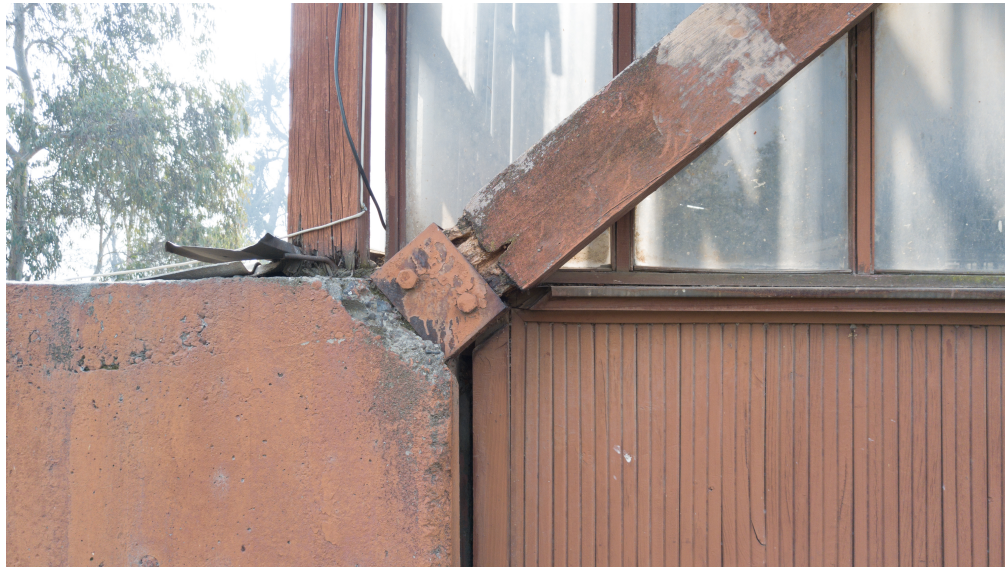
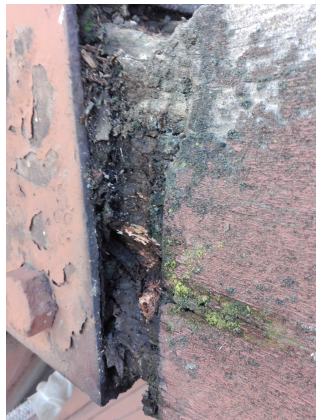
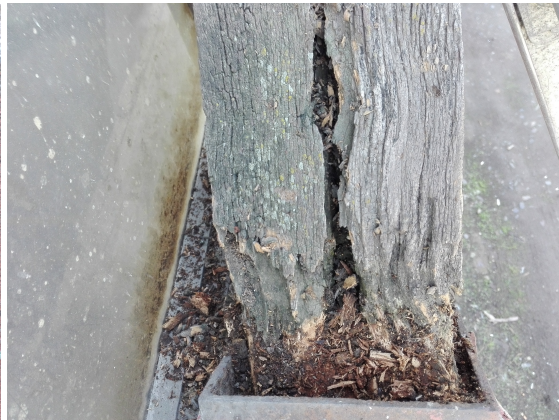
Por último, en cuanto a los puntales, no se observaron daños para las piezas que se encontraban al interior de la estructura, ya que estos se encuentran protegidos de los efectos de las aguas lluvias y del sol. El puntal expuesto a la intemperie exhibe una pérdida de sección evidente producto de la humedad, la que además ha provocado la proliferación de hongos de pudrición.

Figura 3.7: Daño en el puntal exterior. Fuente: Elaboración propia.

Al momento de verificar el estado de la sección remanente se pudo apreciar que la pérdida es mayor a la que se estimaba, debido a la formación de una capa de madera muerta que no se había desprendido de la pieza. Por otro lado, en su cara superior existe una grieta de baja profundidad que posee una longitud de 20 cm.

Los problemas presentados en este elemento se concentran en la unión inferior, por lo que se propone trasladar el apoyo del puntal a 40 cm del muro de hormigón por medio de un perfil C de acero A240-ES, generando el mismo sistema de apoyo en una altura en la cual se cuente con madera sana. La unión se materializará por medio de 3 pernos A325 de 22 mm de diámetro y el agujero debe contar con un sobretamaño estándar de 27 mm, además deben estar espaciados 12 cm entre si y a 10 cm de los bordes laterales del perfil y 5 cm al borde exterior del perfil de acero. Luego de realizar esta modificación, se debe eliminar toda la madera que presenta deterioro por pudrición para evitar que la madera sana se contamine, es por esta razón que se ha decidido utilizar un perfil C y no una camisa como la que se encuentra actualmente. En la Figura 4.5 se muestra un esquema la solución propuesta, en donde el color amarillo señala el perfil actual y el color gris el propuesto para la reparación.

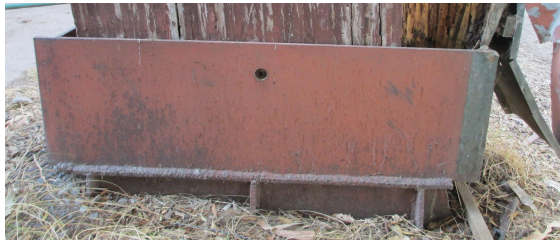
Figura 3.8: Perfil de acero utilizado en la reparación. Fuente: Elaboración propia.

En primer lugar se realizó un refuerzo del herraje utilizado como apoyo, por medio de un nuevo perfil similar al existente hecho en acero y con una altura de 30 cm y un espesor de 1 cm (Figura 3.8), el cual tiene por finalidad aumentar la altura del apoyo para detener el asentamiento de las vigas principales.
