ANÁLISIS DE LA VULNERABILIDAD SÍSMICA EN LA ARQUITECTURA EDUCACIONAL MODERNA

APLICACIÓN DEL MÉTODO FEMA A ESTABLECIMIENTOS
DESARROLLADOS POR LA SCEE ENTRE 1937 - 1965

TESIS DE TÍTULO 2018 - 2019
PATRICIA GUTIÉRREZ GONZALEZ

TESIS PARA OPTAR AL TÍTULO PROFESIONAL DE ARQUITECTA

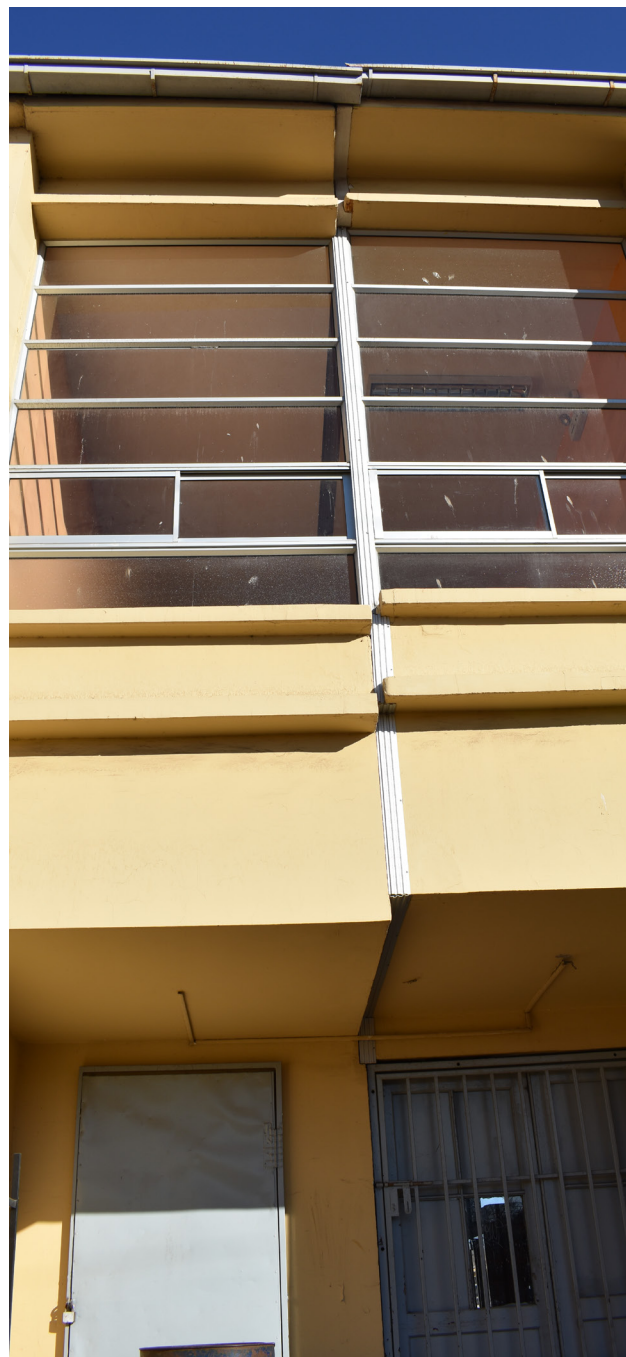
Imagen 11: Junta de dilatación en Liceo Dante Parraguez
Fuente: Archivo FONDECYT

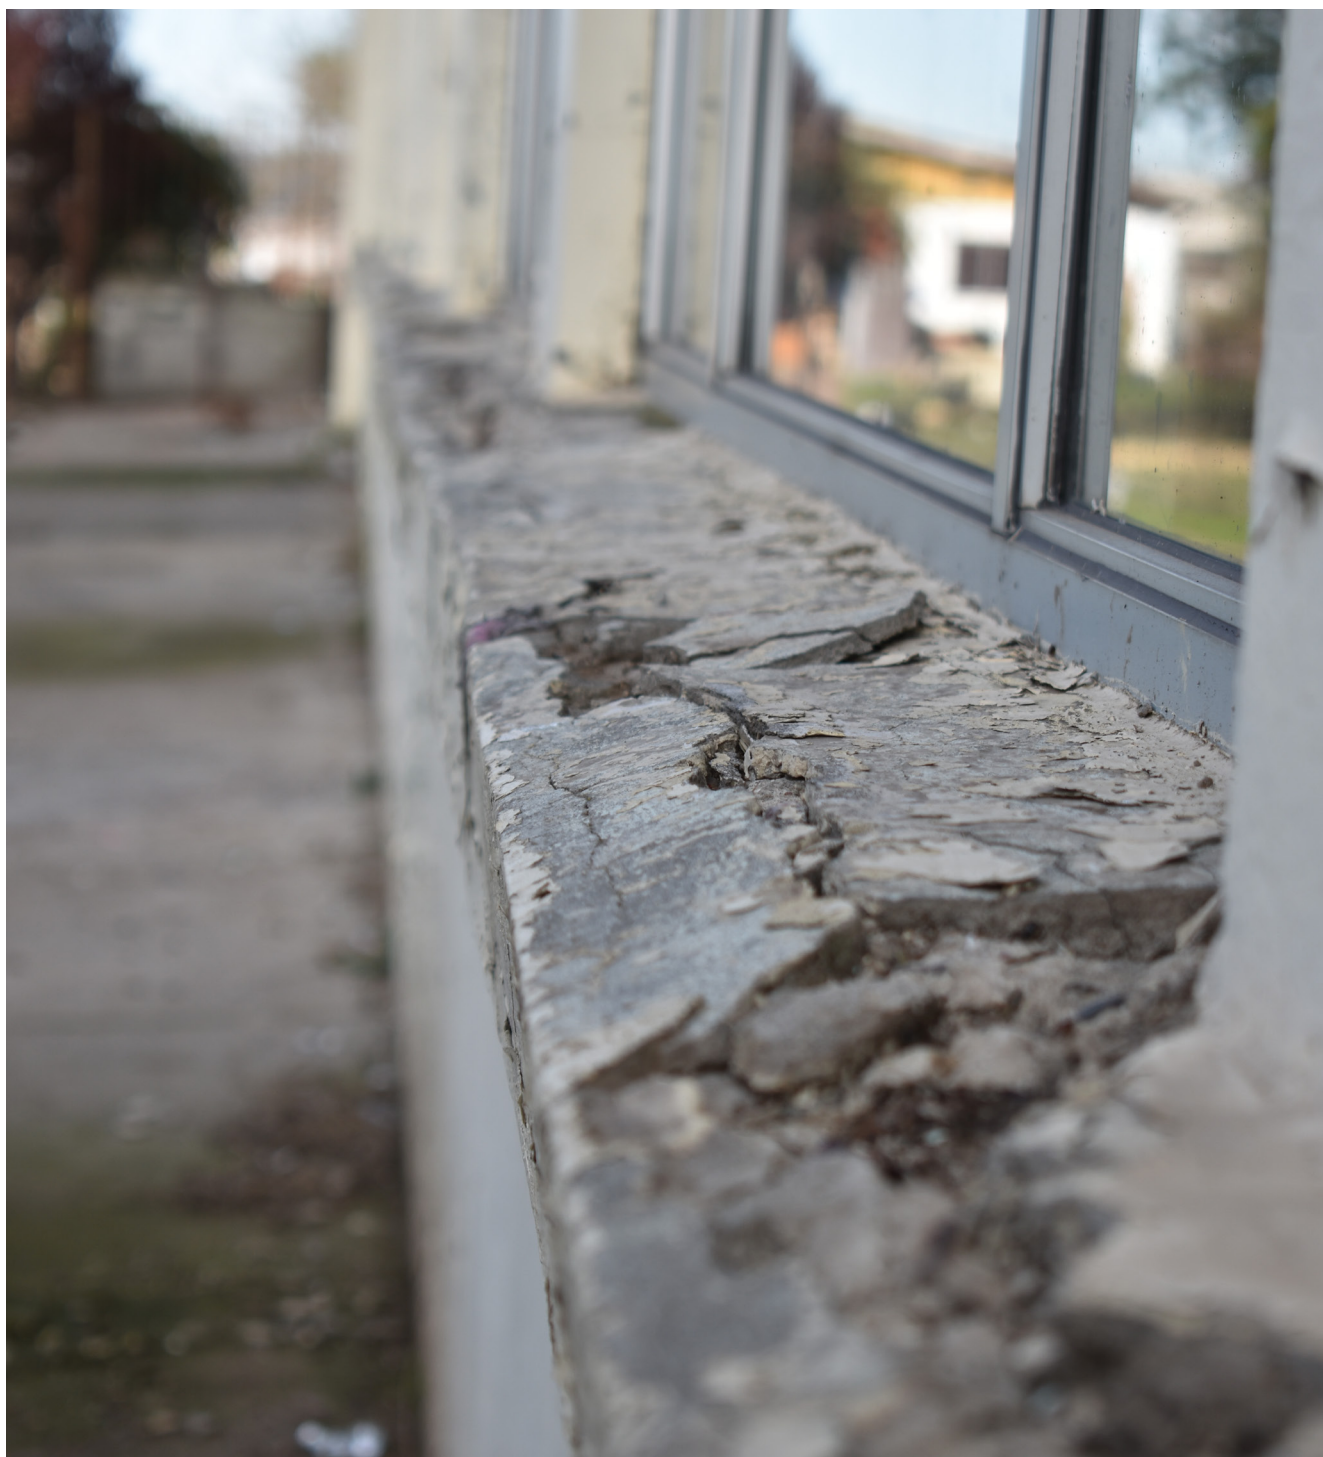
Imagen 12 : Daños Escuela España
Fuente: Archivo FONDECYT

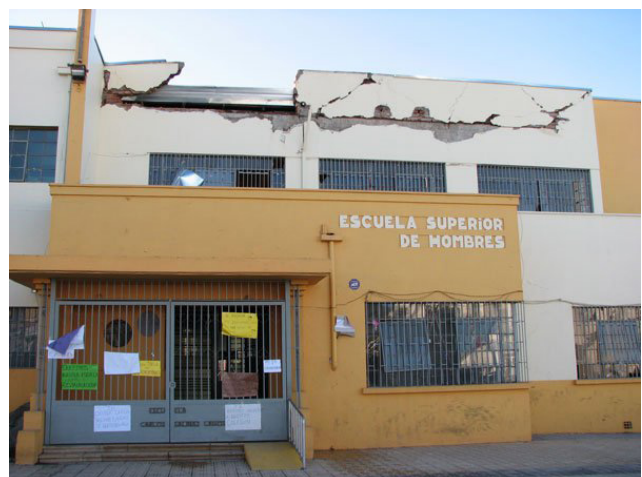
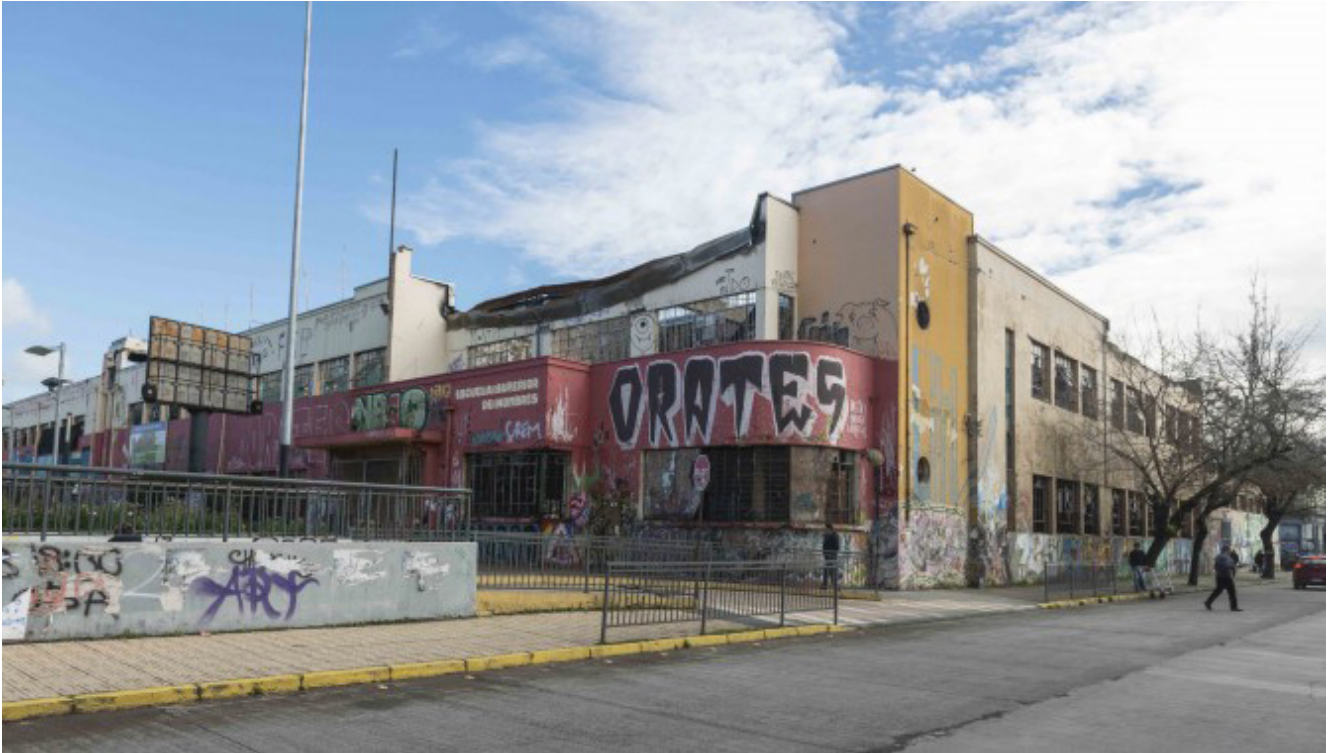
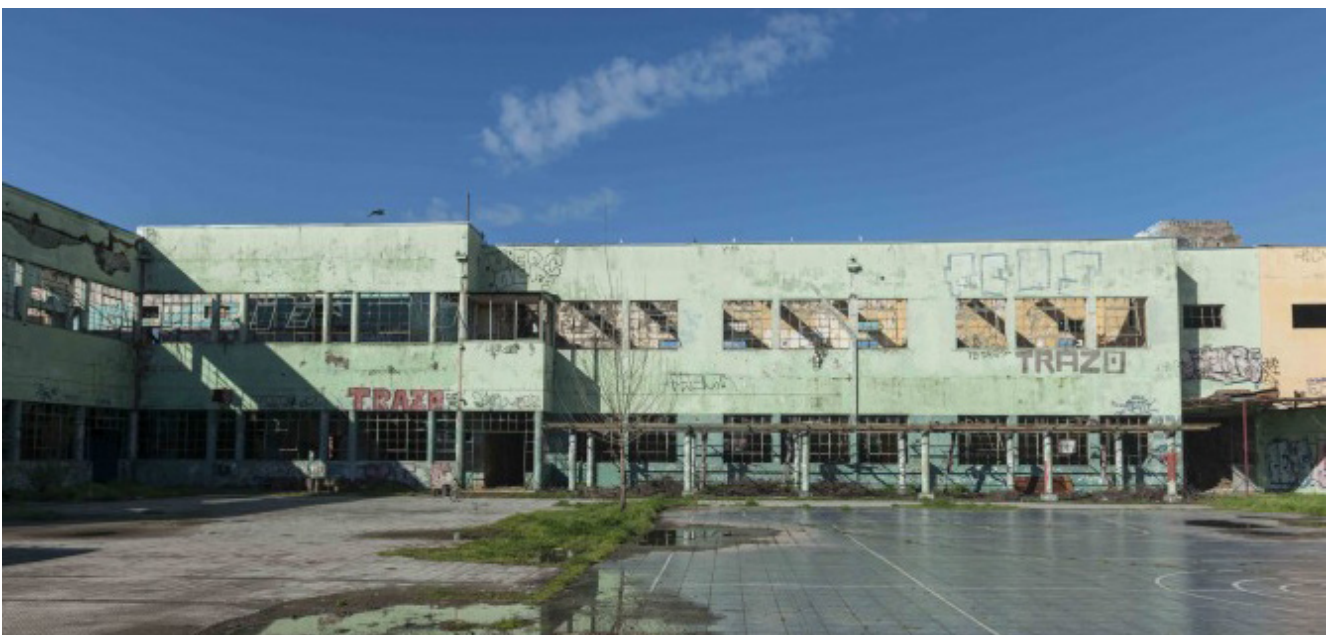
Imagen 21 22 y 23: Escuela concentrada de Talca posterior a terremoto del 2010
Fuente: <https://revistaperspectiva.cl/reportaje>

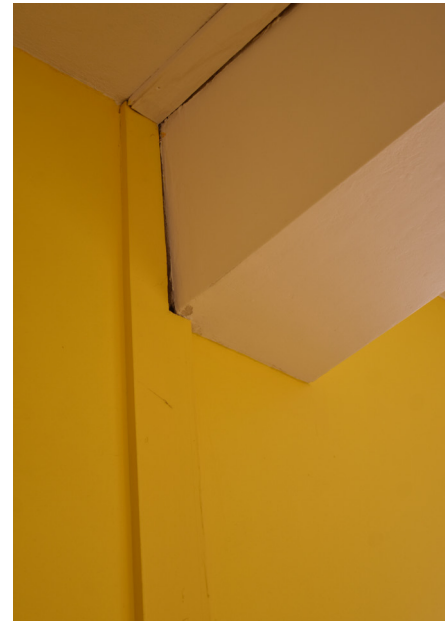
Imagen 55

- Pérdida de material en elementos no estructurales.
- Grietas en elementos estructurales.
- Falla en juntas de dilatación ("Golpeteo")

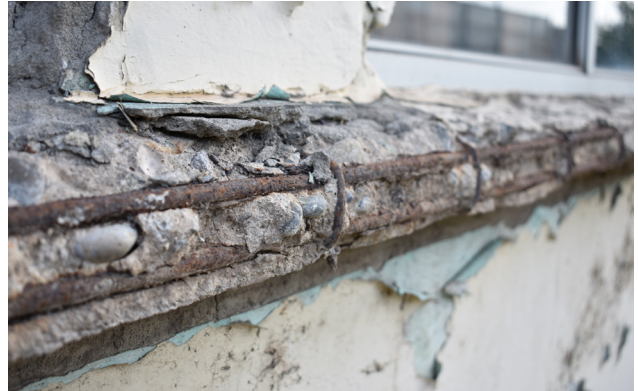
Imagen 74

- exposición de enfierradura en elementos estructurales de H.A.
- Pérdida de material en elementos no estructurales.
- Grietas en elementos estructurales.

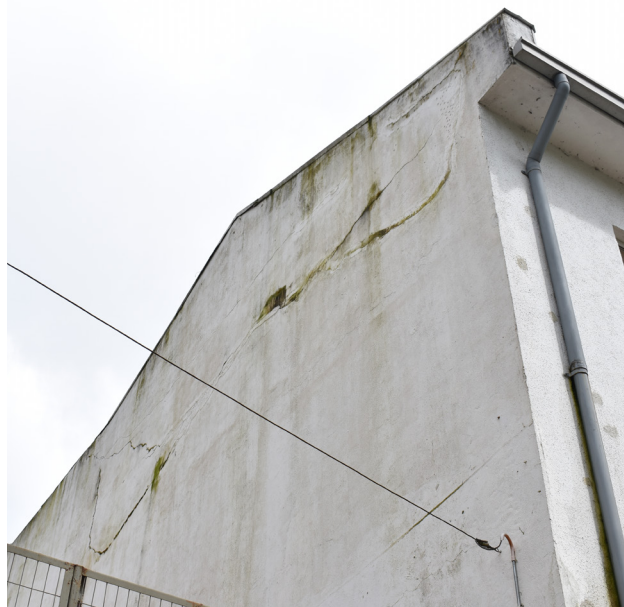
Imagen 111

- Grietas en elementos estructurales.
- Daño en muro perimetral (imagen 111)

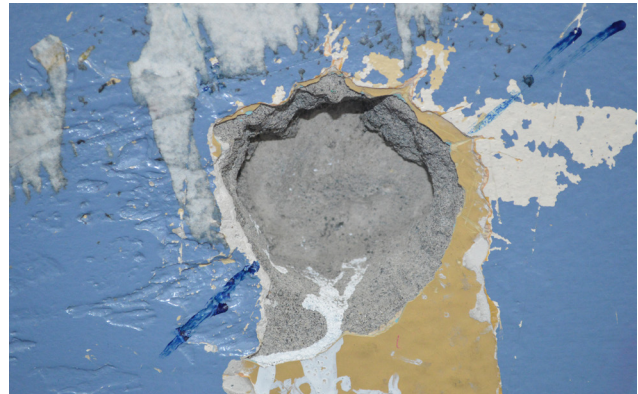
Imagen 126

- Grietas en elementos estructurales.
- Pérdida de material en elementos no estructurales.

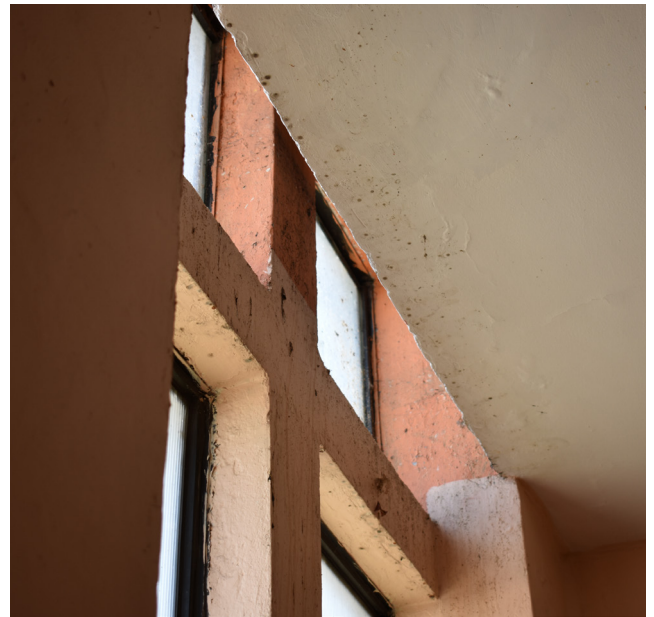
Imagen 129

- Grietas en elementos estructurales.
- Pérdida de material en elementos no estructurales.
