**“EFECTO DE LA DIRECTIVIDAD DEL TERREMOTO DE EL MAULE 2010
EN EL DAÑO DE LA CIUDAD DE CONCEPCIÓN”**

TESIS PARA OPTAR AL GRADO DE MAGISTER EN CIENCIAS DE LA INGENIERÍA,
MENCIÓN INGENIERÍA SÍSMICA

RUBÉN MARCOS RAMOS SALAS

SANTIAGO DE CHILE
2020

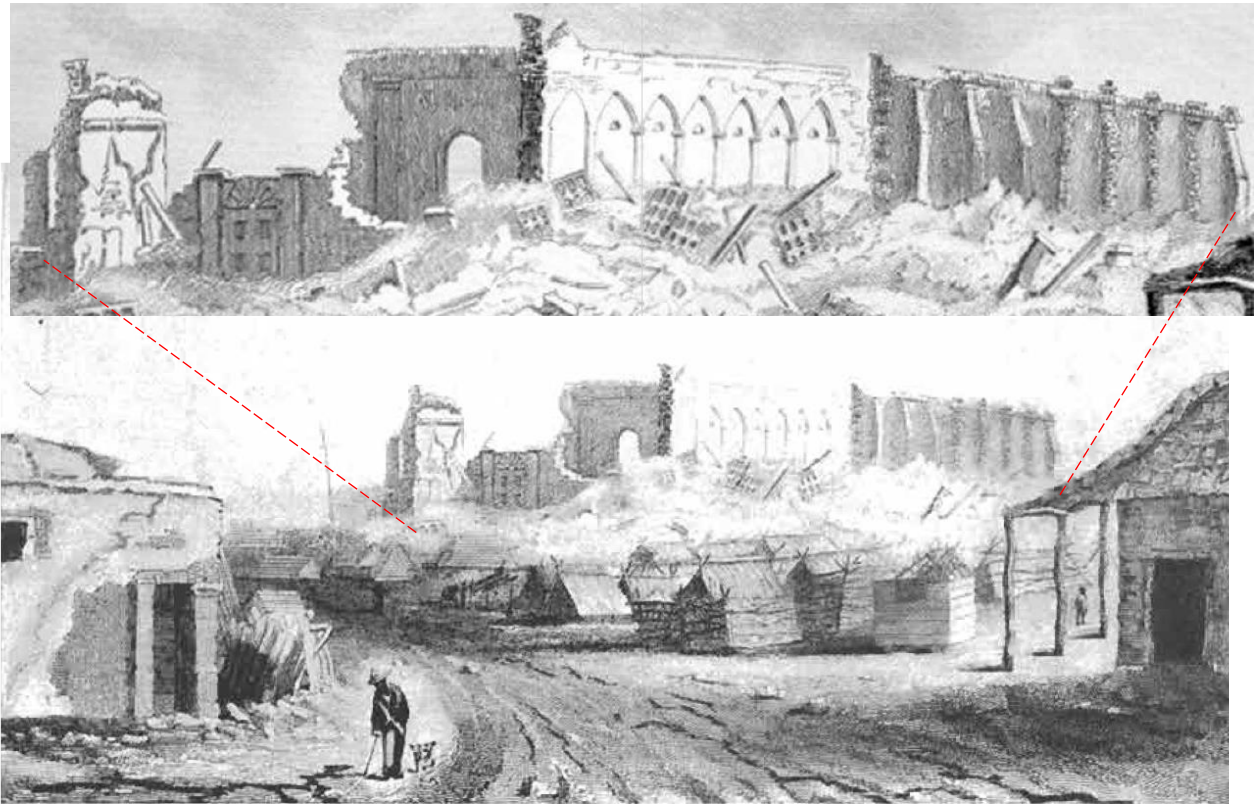
La Fig. 1.1 muestra los daños en el sismo de 1835 en la ciudad de Concepción, y se realiza un acercamiento hacia los daños de la catedral de la ciudad, en los que se aprecia vaciamiento de los

muros perpendiculares a la dirección Noroeste-Norte, equivalente a $N67.5^\circ E$, mientras los paralelos a la misma dirección permanecen en pie. El mismo relato agrega, fallas por grietas en muros paralelos a la dirección la dirección $N67.5^\circ E$. Nótese en el relato anterior la descripción similar es la traza longitudinal de las calles perpendiculares al río Bío-Bío, misma dirección que en este trabajo de denomina $N60^\circ E$. Reconocer que, a pesar de su detallada descripción de los daños, Darwin no tenía conocimiento de la propagación de ondas, en particular de las ondas P y S, y sus componentes en superficie como las ondas Rayleigh y Love.

Fig. 1.1 Daños en la catedral de Concepción. Terremoto 1835. Pag. 393 [2]

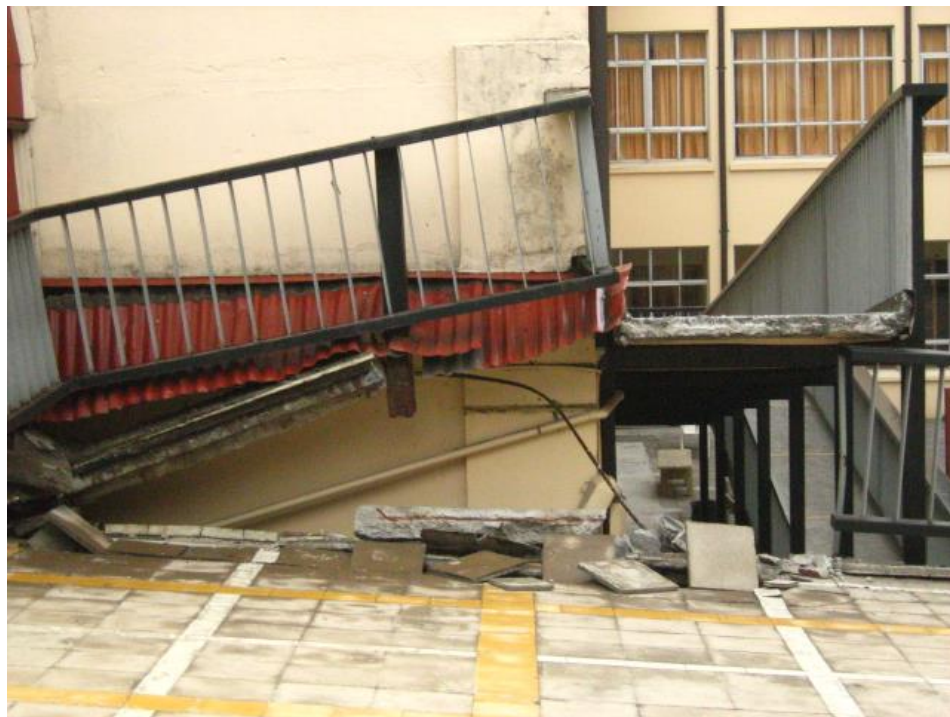
Fig. 2.16 Descenso Eje 3 (Foto S. Sáez).

Para las columnas del eje estructural 3 no se obtuvo fotos de los daños. Pero dado que el descenso tiene una magnitud intermedia a los otros ejes, y bastante parecido al del Eje 2, se estima un daño similar a este último. En último caso un daño que está acotado entre el sufrido por sus dos ejes predecesores.

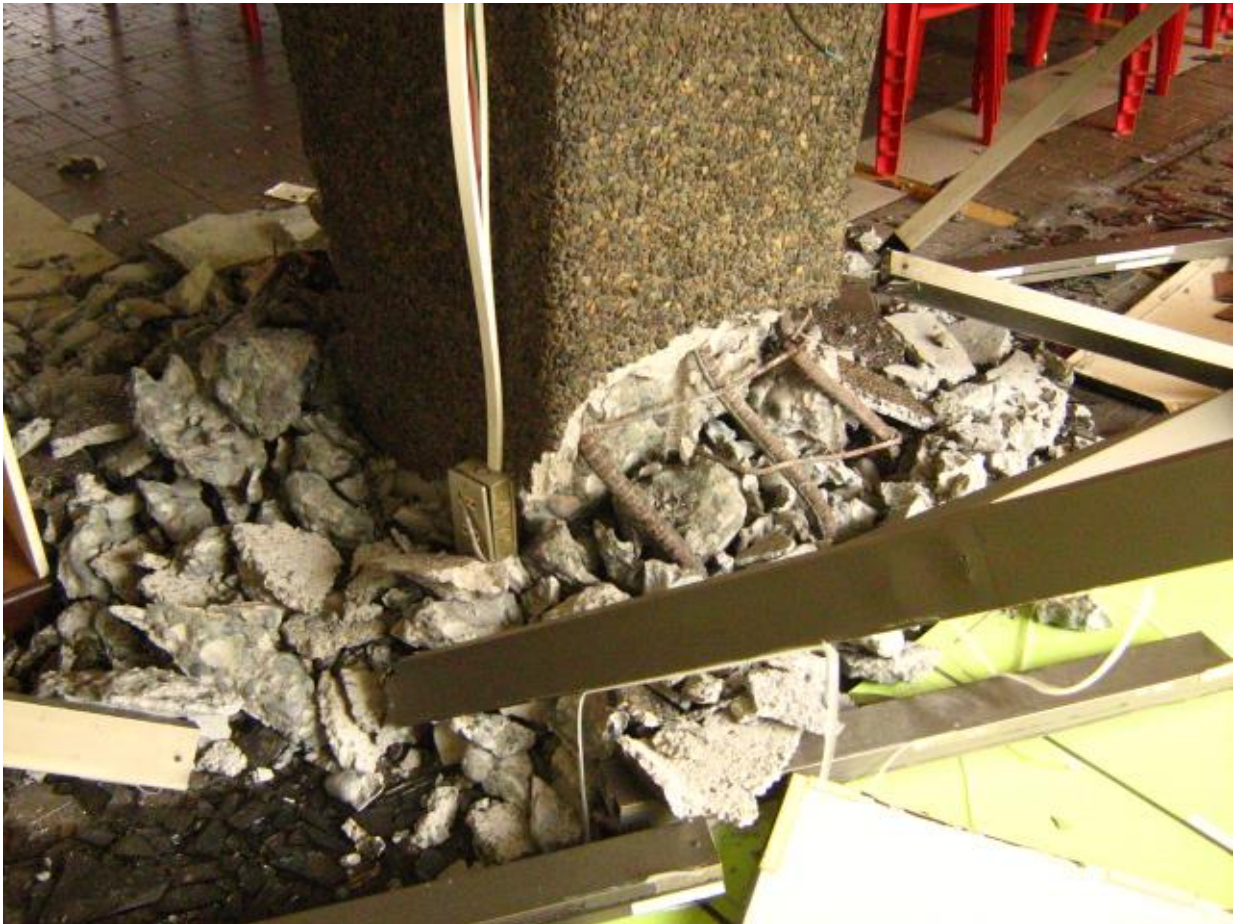
El detalle de los daños en las columnas del Eje 1 se muestra en las Fig. 2.17. Los detalles de daños en el Eje 2 se muestran en las Figs. 2.18 a 2.20, mientras que las Figs. 2.21 y 2.22 muestra la falla en ambos ejes. De las fotografías de la estructura colapsada se desprende que los daños se concentran en el tramo desde la base y hasta 1.20 m de altura, donde existan únicamente 3 barras verticales 25 mm de diámetro por cara. Las columnas del Eje 1 muestran una falla en la sección cercana al piso, descubriendo solo tres barras de refuerzo. Esto es compatible con el menor descenso de este eje. Las columnas del Eje 2 muestran que la falla que alcanza mayor altura, aproximadamente 120 centímetros, sección de la columna desde la cual se agregan dos barras verticales intermedias por cada cara. Esto es también compatible con el mayor descenso de esta sección de la estructura. No se observa daño en las columnas desde el cambio de armadura hacia arriba, salvo el desprendimiento del recubrimiento, la que se mantuvo elástica sin daño apreciable. Tampoco se aprecia daño severo en la losa, la que pudiese atribuir un comportamiento no lineal importante.

Fig. 2.17 Falla en columna intersección ejes 1-B, vista desde el Sur (Foto S. Sáez).

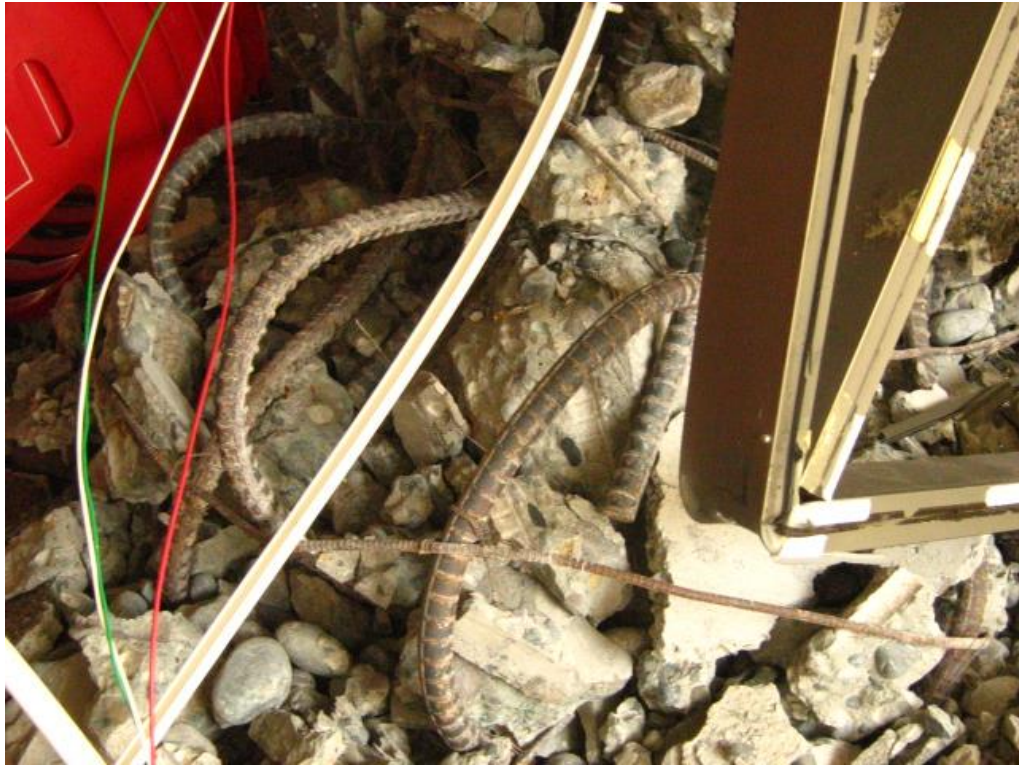
Fig. 2.18 Falla en columna intersección ejes 2-B, vista desde el Sur (Foto S. Sáez).

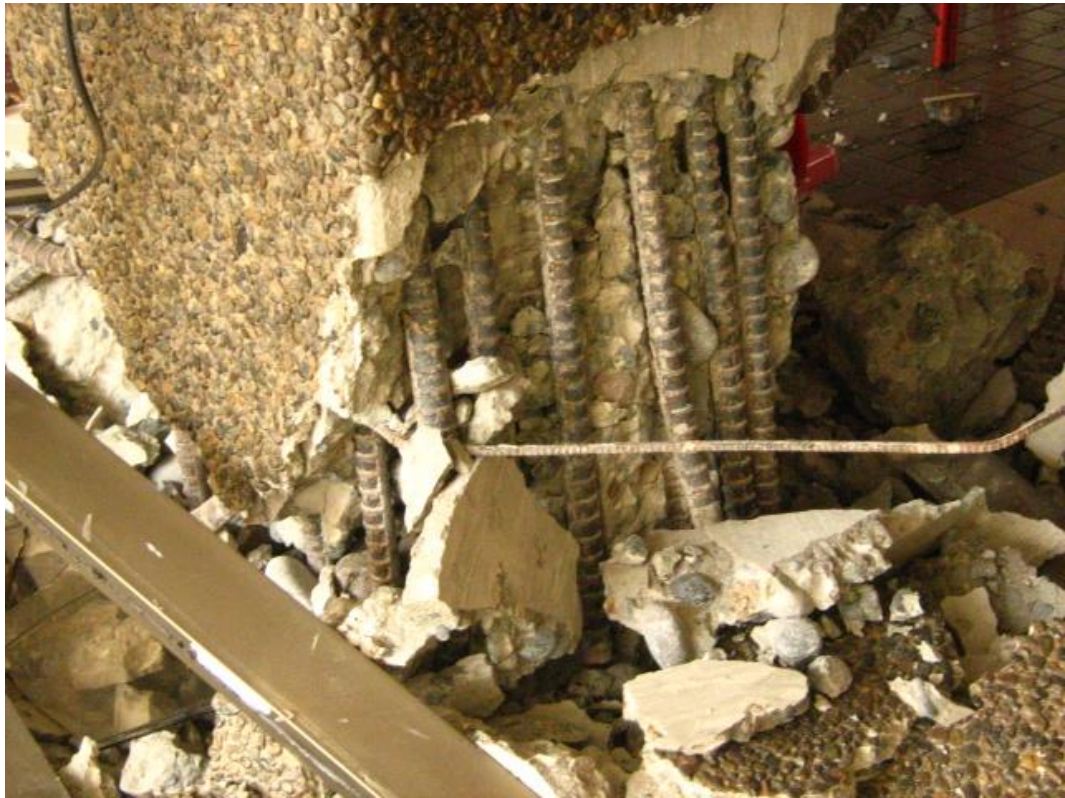
Fig. 2.19 Falla en columna intersección ejes 2-B, vista desde el Este (Foto S. Sáez).

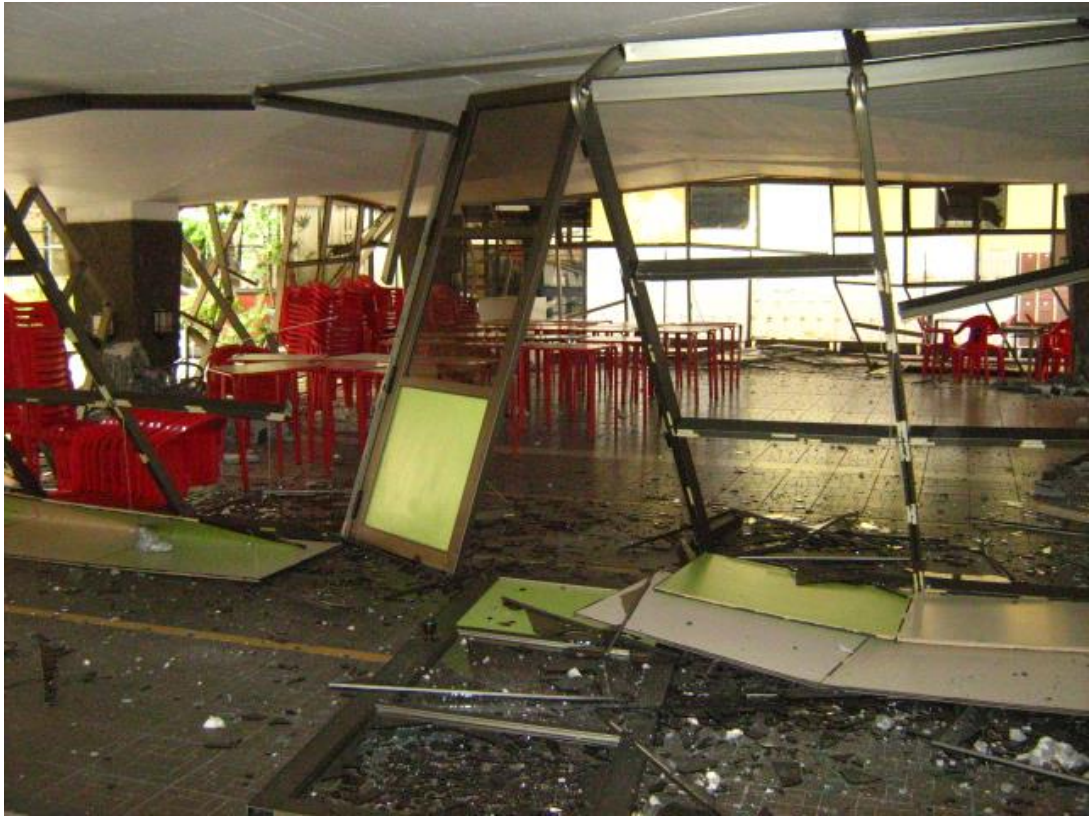
Fig. 2.20 Falla en columna intersección ejes 2-B, cercana, vista desde el Norte (Foto S. Sáez).

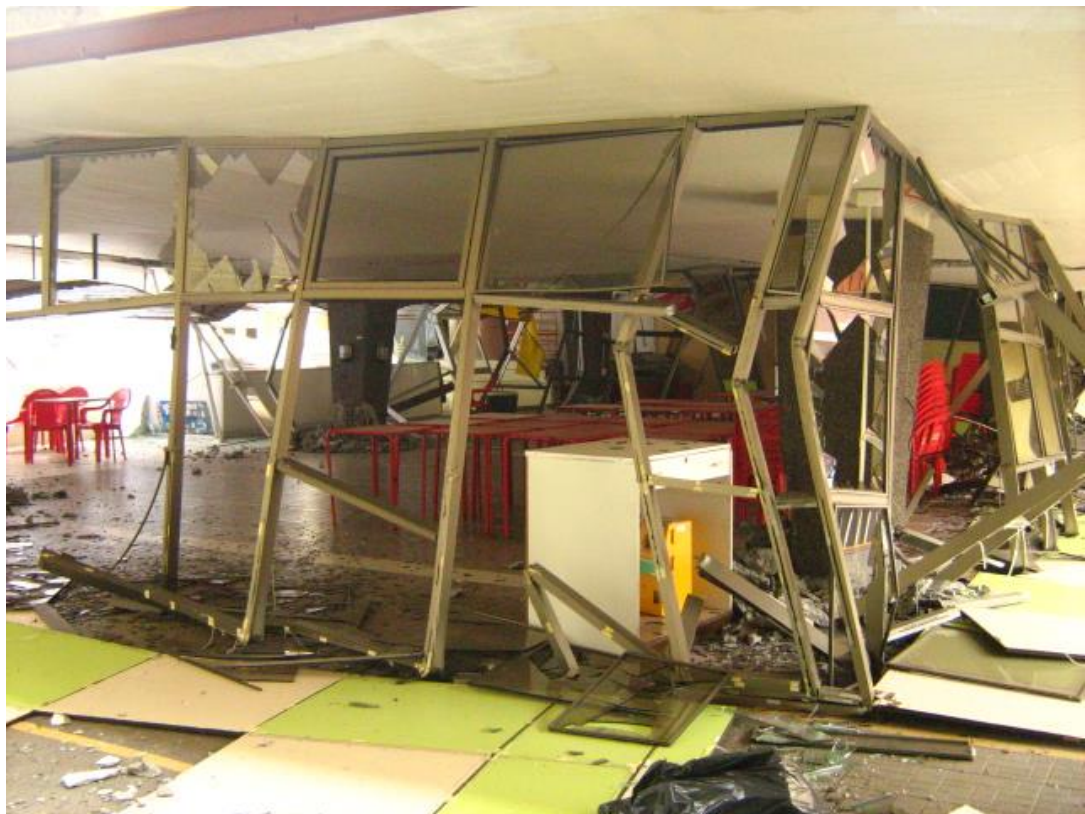
Fig. 2.21 Falla en columnas intersección ejes 1-B, más cercana, y 2-A más lejana, vista desde el sur (Foto S. Sáez).

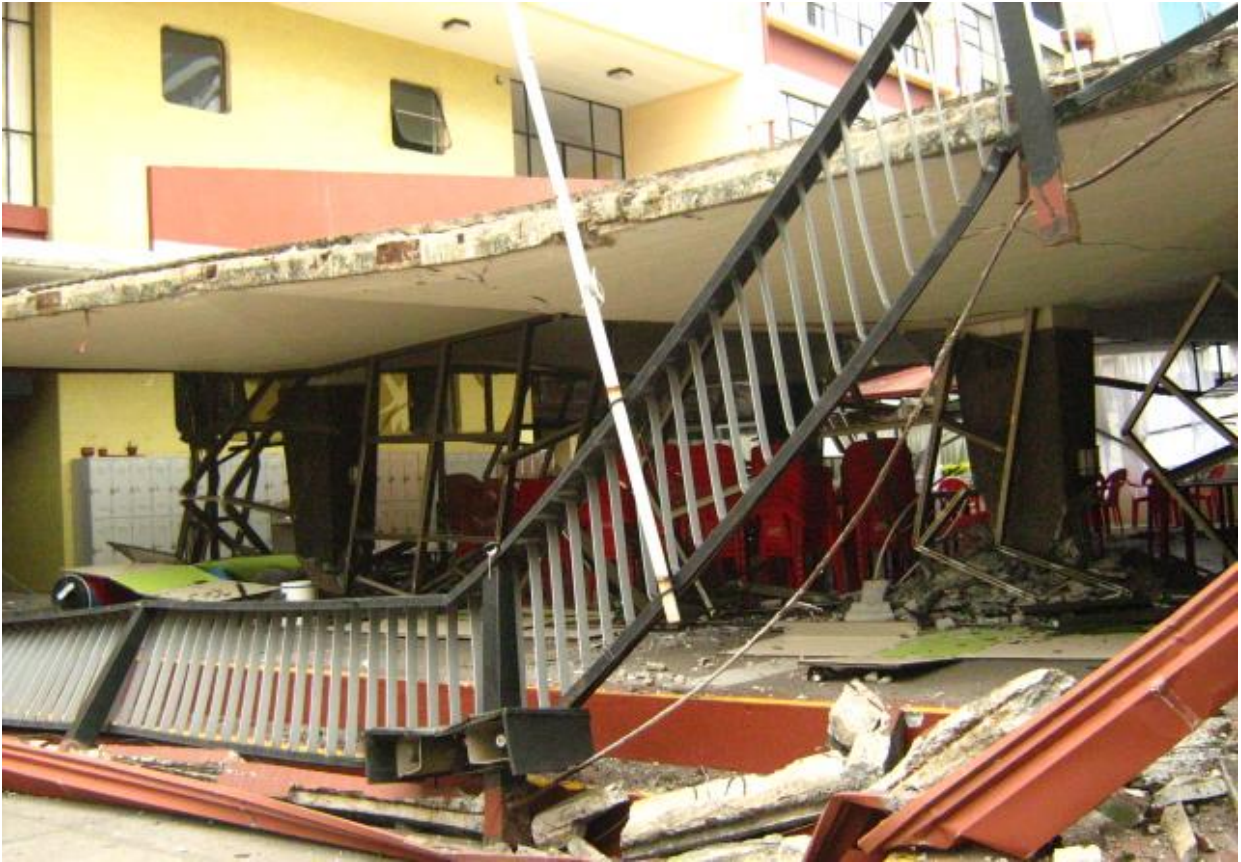
Fig. 2.22 Falla en columnas intersección ejes 1-B, más lejana, y 2-A más cercana, vista desde el este. Se aprecia el desprendimiento de la baranda superior (Foto S. Sáez).

La Fig. 2.22, además de mostrar la falla en columnas de la intersección de los ejes 1-B y 2-A, muestra el desprendimiento de la baranda superior. Este fenómeno es atribuible al choque del canopy con el edificio principal en su oscilación hacia el sur. Lo que muestra que durante el sismo se desarrolló un gran desplazamiento en esa dirección y sentido.

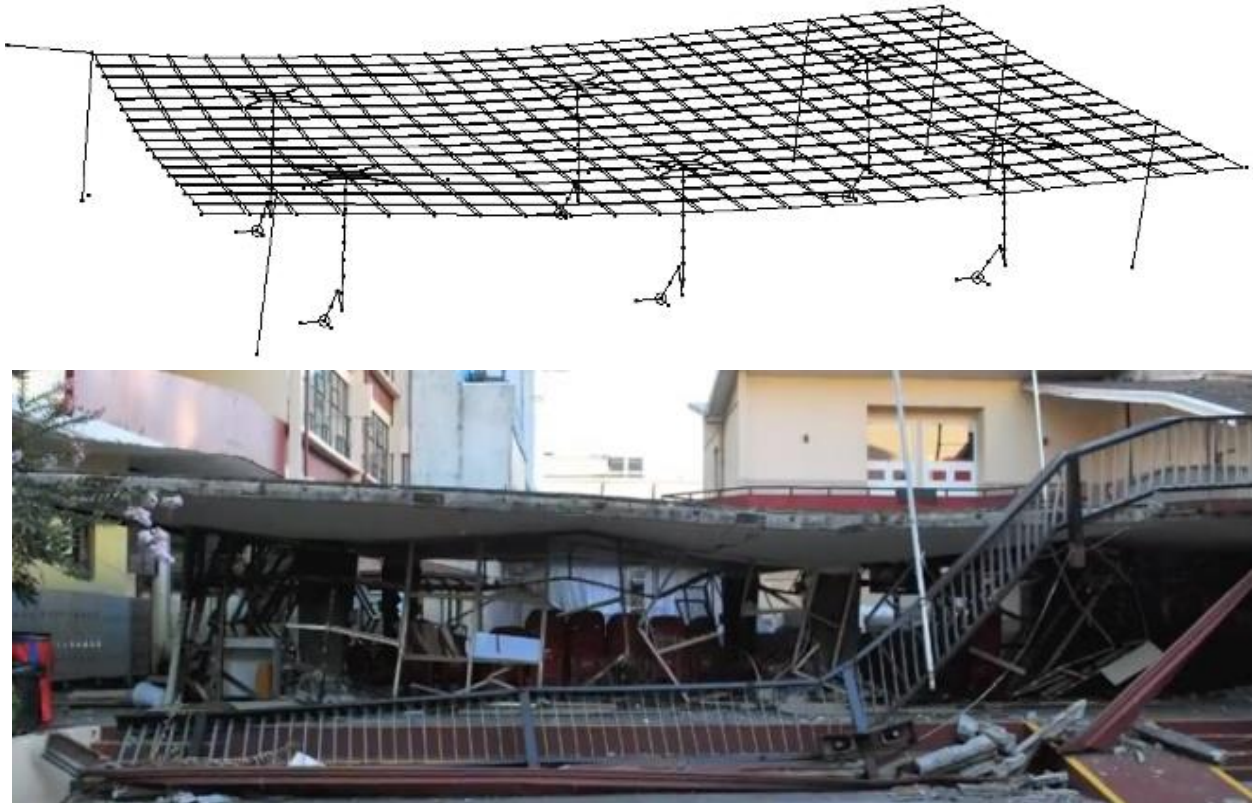
Los modos de falla estructurales obtenidos a través del modelo estructural, mostrados en la Fig. 4.9, son consistentes con los que fueron observados en el sitio, tanto en términos de tipo de falla y los elementos con mayores daños.

Fig. 4.9. Comparación entre el daño real y el daño obtenido en el modelo.

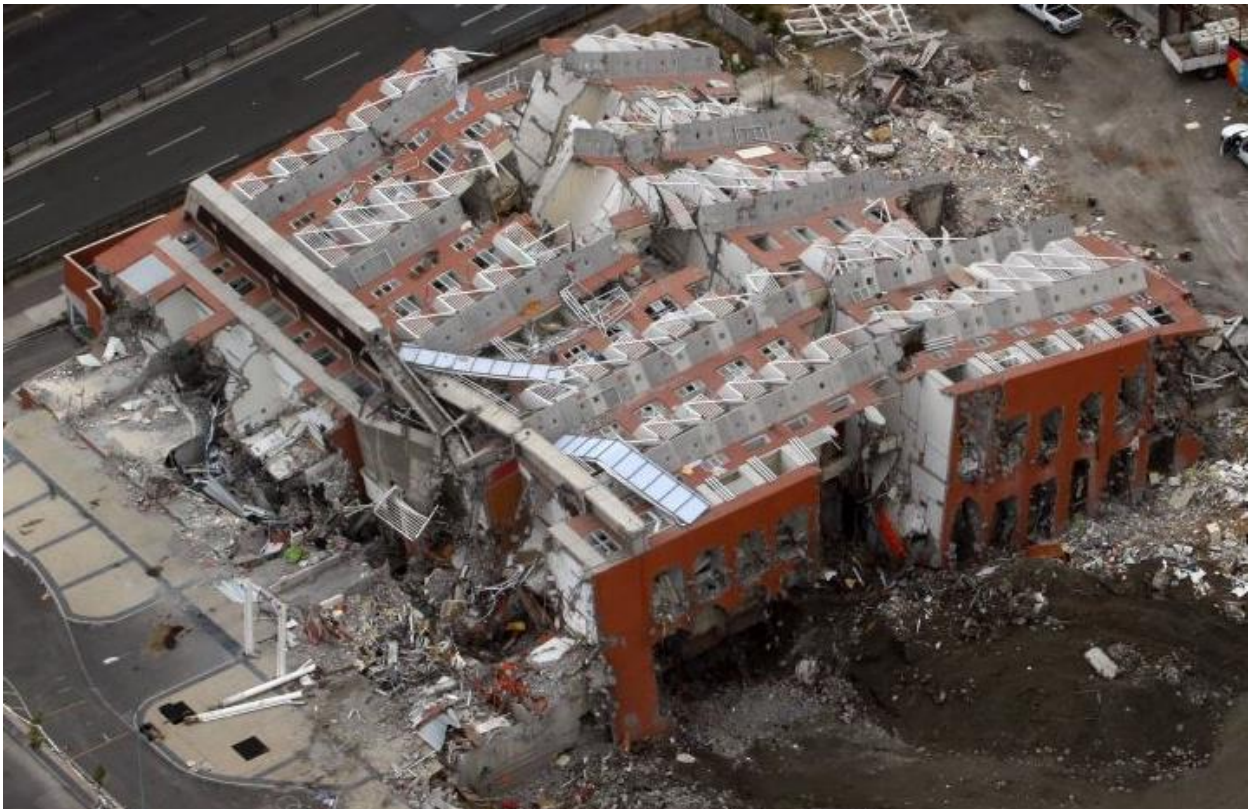
Como se ha mencionado antes, el colapso de edificio "Alto Río" en la ciudad de Concepción se transformó en un icono mundial del terremoto de El Maule 2010, mostrado en la Fig. 4.10. Este edificio ha sido analizado por numerosos autores, pero muestra dificultades para explicar la forma de la falla, así como el tiempo en que se produce el colapso. [47] a [53].

Fig. 4.10 Colapso de edificio “Alto Río”.

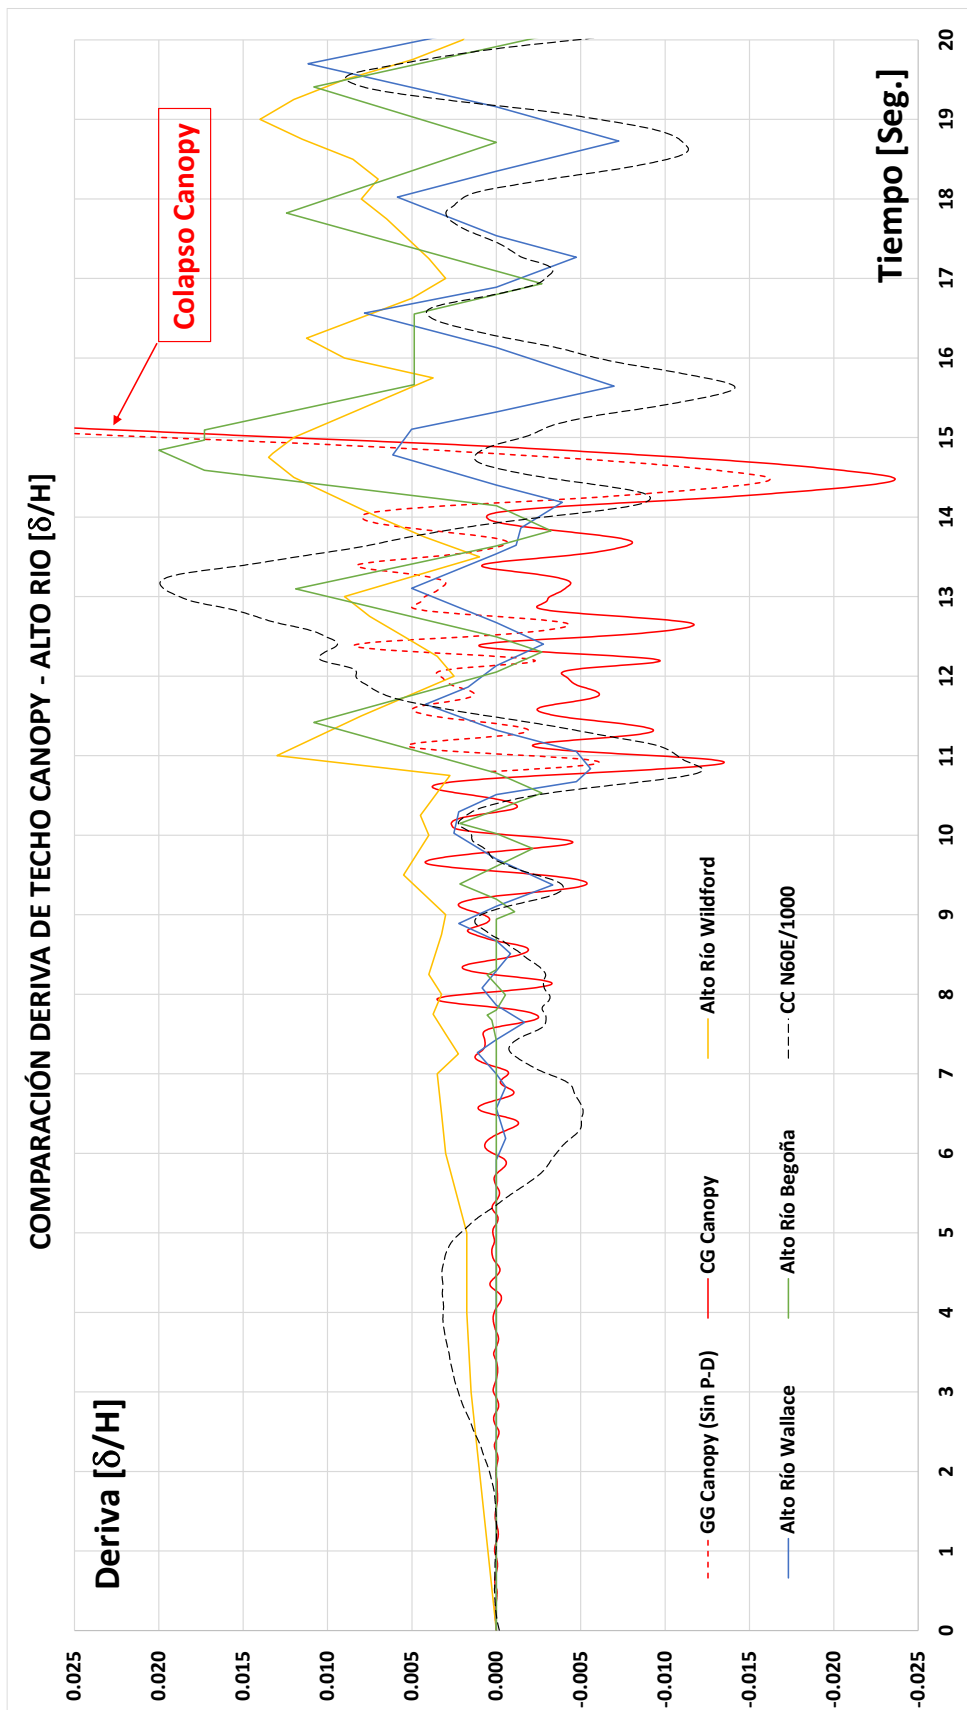
Finalmente es importante destacar que el colapso en ambas estructuras ocurre en la misma dirección y sentido, la que es aproximadamente N60°E.

Fig. 4.11 Comparación de daños entre Alto Río y canopy.

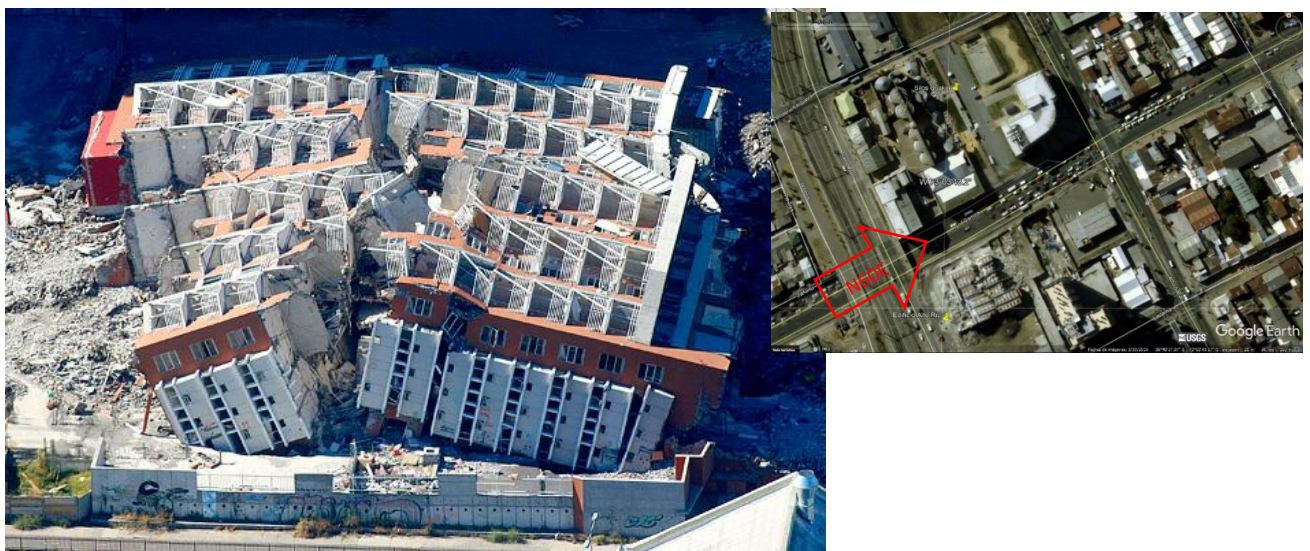
Fig. 5.4 El edificio de Alto Río colapsado tras el terremoto del 27 de febrero de 2010. (Foto “El Mercurio”, Mario Quilodrán. Foto lateral vista panorámica Google Earth).

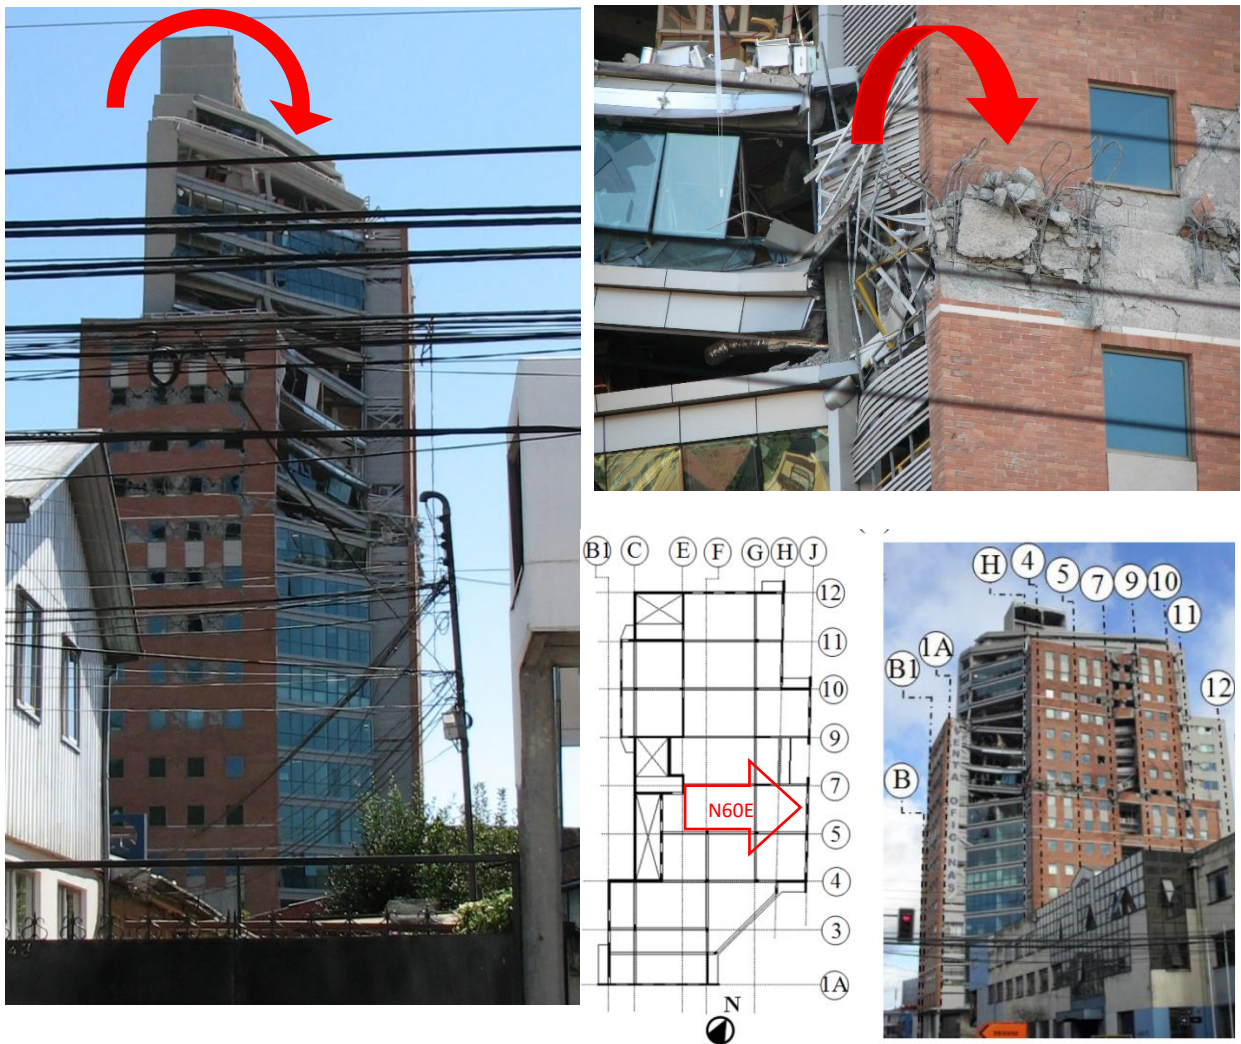
La siguiente imagen de la Fig. 5.6 muestra la Torre O'Higgins dañada gravemente. De veintidós pisos, más dos subterráneos. Algunos estudios indican como causa del fallo en esta estructura la eliminación previa al sismo de columnas en el piso 10, para producir una planta libre, donde se concentrarían cargas gravitacionales durante el sismo en elementos no preparados para ello. También se indica una gran irregularidad en planta que produce torsión. Finalmente se indican el fenómeno de columna corta producidas por la geometría de las ventanas. No obstante, lo anterior, debe notarse el giro de cuerpo rígido en la dirección de calle O'Higgins N60°E, dirección de dominante del daño, indicando que la demanda que provocó el mecanismo de falla provino de esa dirección. También existe torsión en planta en los pisos superiores, la que es en sentido horario.

Fig. 5.6 Daños en Torre O'Higgins (Fotos: Superiores propias, inferior Benjamín Westenek).

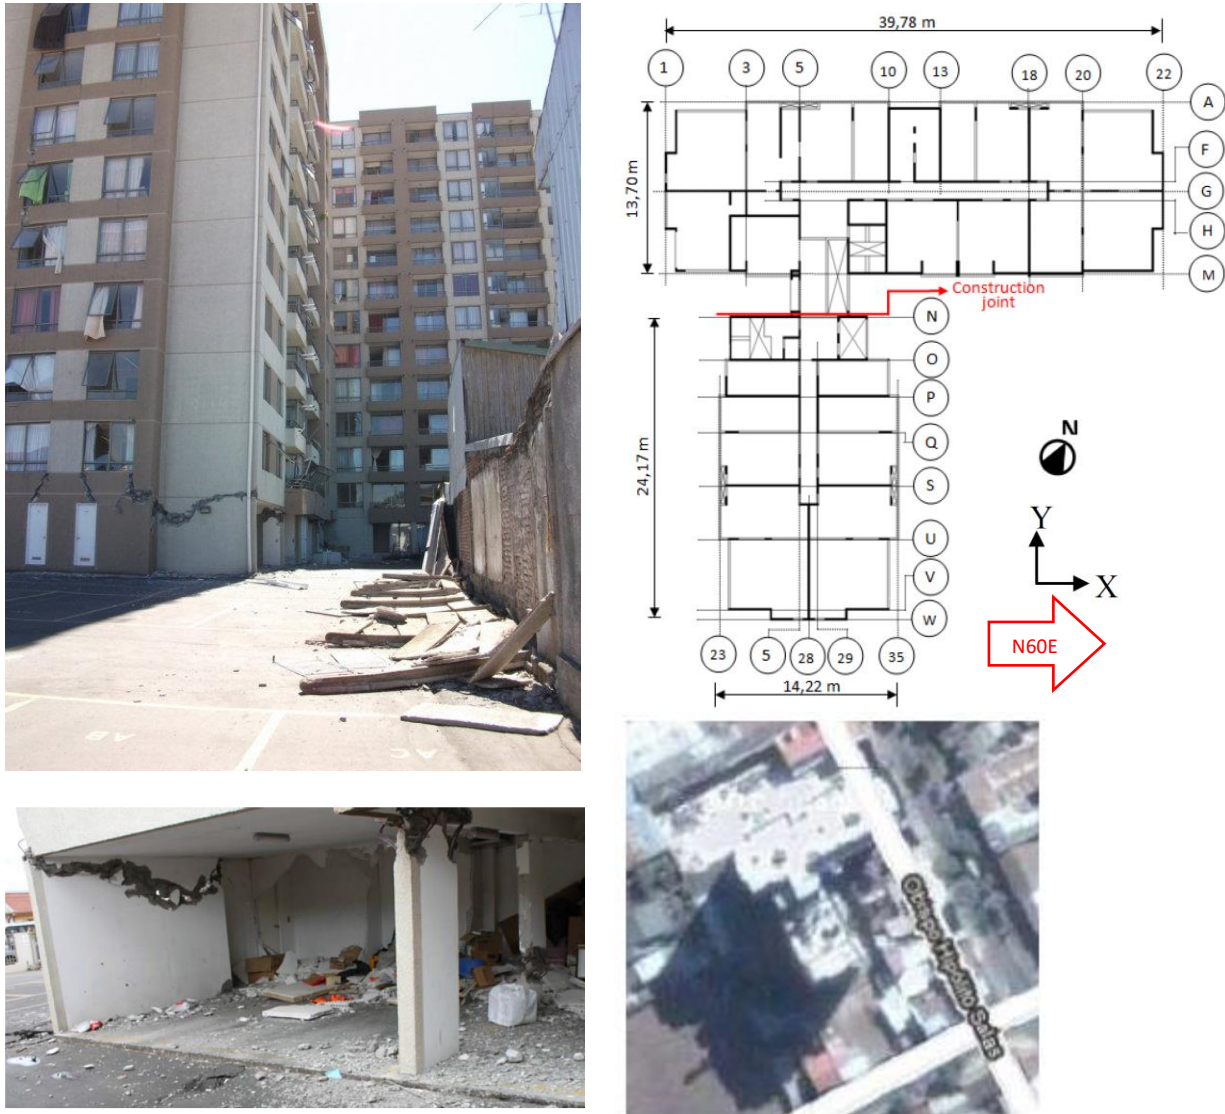
El edificio Plaza del Río mostrado en la Fig. 5.7, de doce pisos, ilustra muy bien el efecto de directividad. Se hace notar que se trata de dos edificios similares, los que estaban en disposición perpendicular. De estos dos únicamente falla la torre que tenía su eje débil en dirección N60°E, más cercano en la foto, las fallas fueron de tal gravedad que se decretó su demolición.

Fig. 5.7 Daños en torre Plaza del Río (Fotos Benjamín Westenenk).

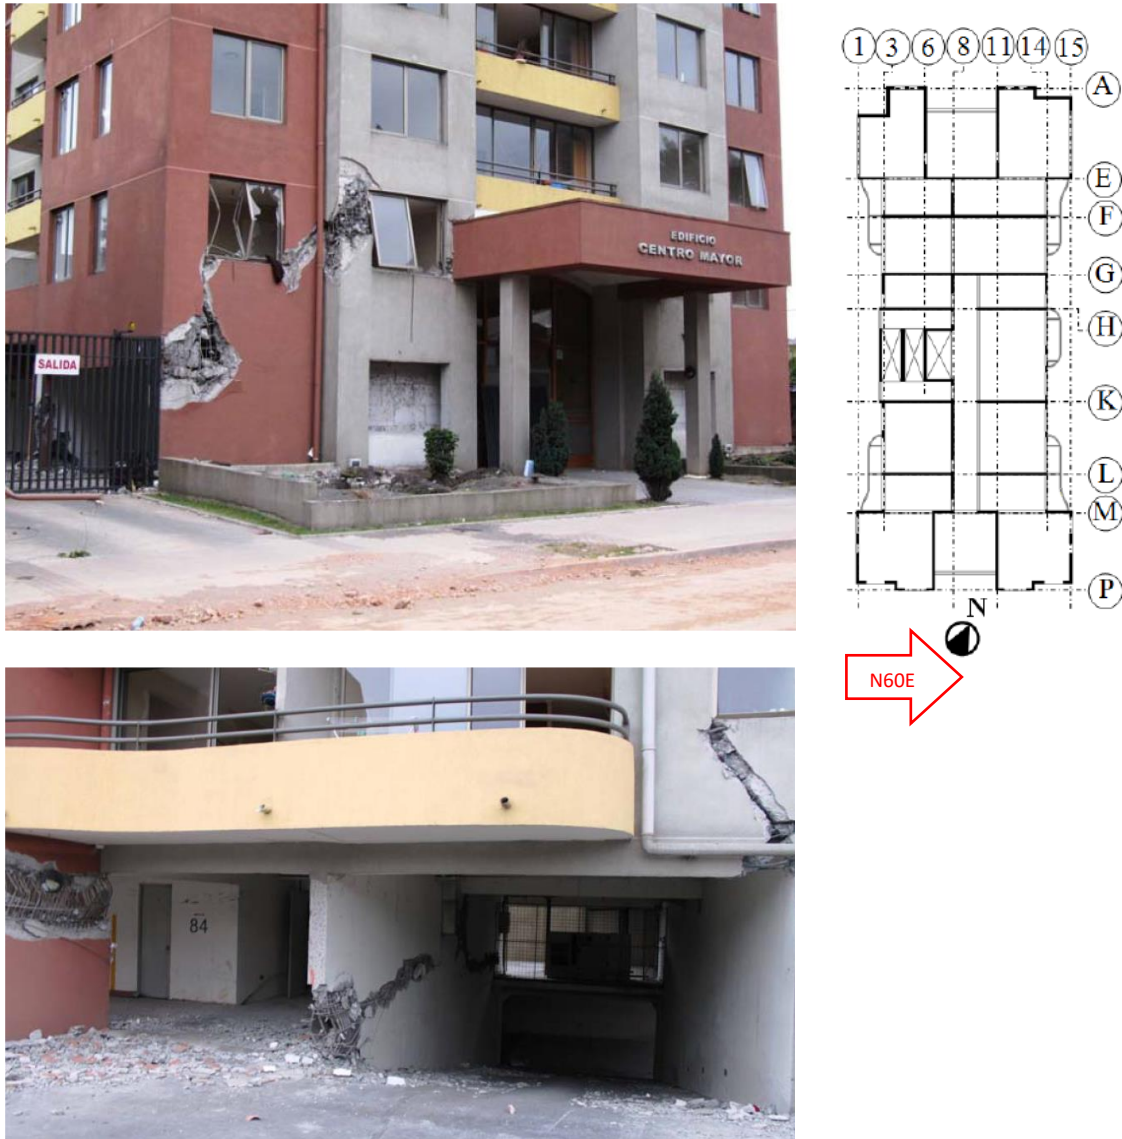
Fig. 5.8 Daños en edificio Centro Mayor (Foto Benjamín Westenenk).

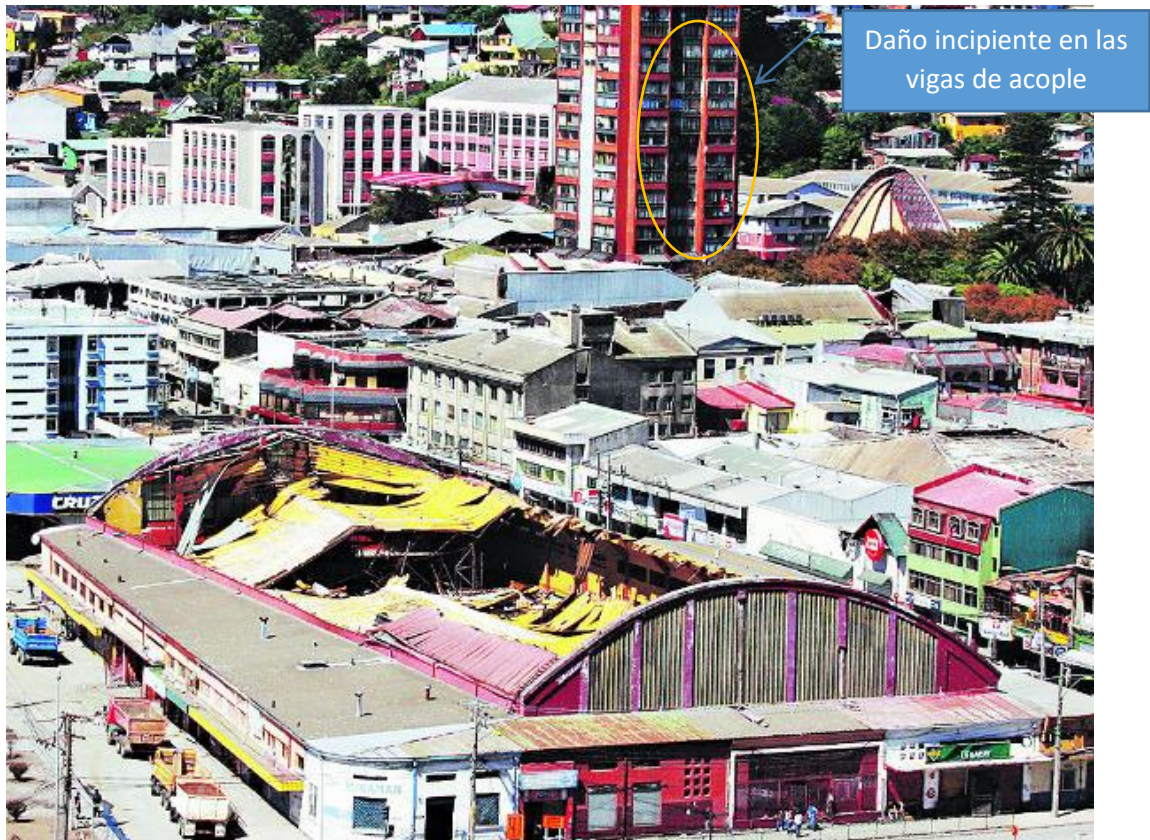
La Fig. 5.11 muestra la torre Arturo Prat, post terremoto. Como referencia se muestra el colapso del techo del mercado de Talcahuano, producto del terremoto y tsunami. Volviendo la atención a la torre, se esbozan daños en las vigas de acople en dirección N60°E.

Fig. 5.11 Torre Arturo Prat, Talcahuano.

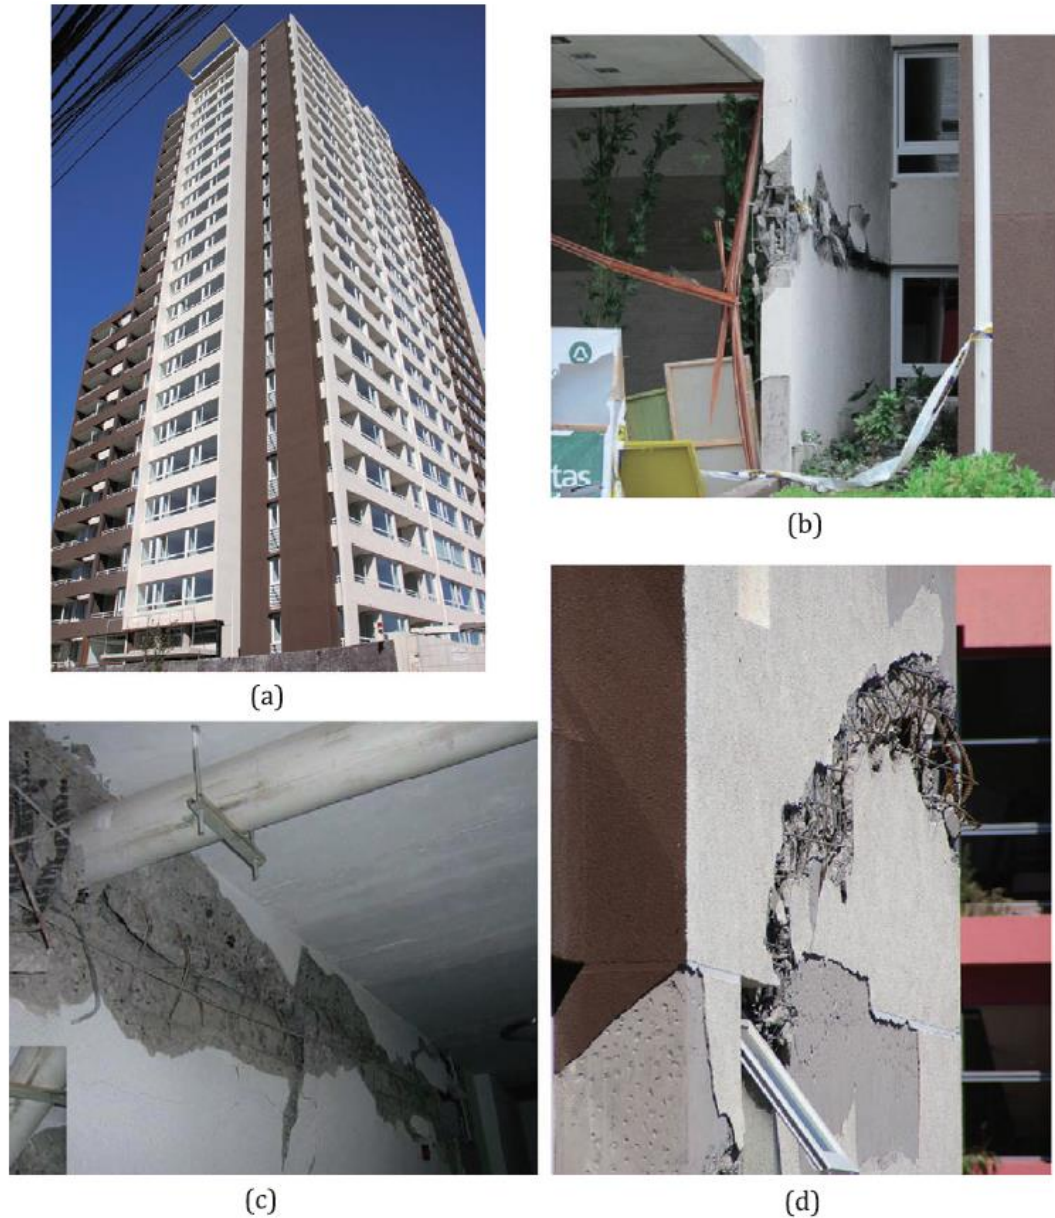
Fig. 5.14 Daños edificio Geocentro Obispo Salas. a) Vista en elevación b) Falla del muro en la entrada c) Falla en muro en subterráneo d) Falla en muro trasero del edificio [60].

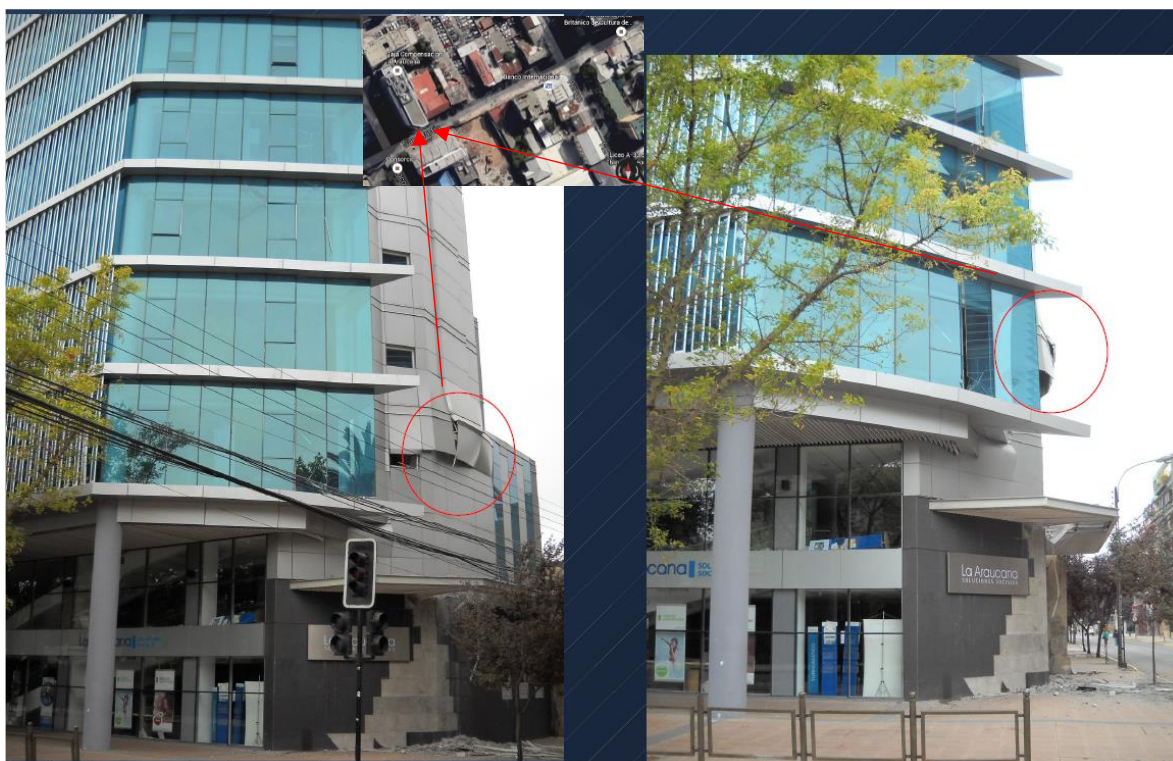
Fig. 5.16 Daños en Edificio La Araucana (Fotos de Rodrigo Betanzo).

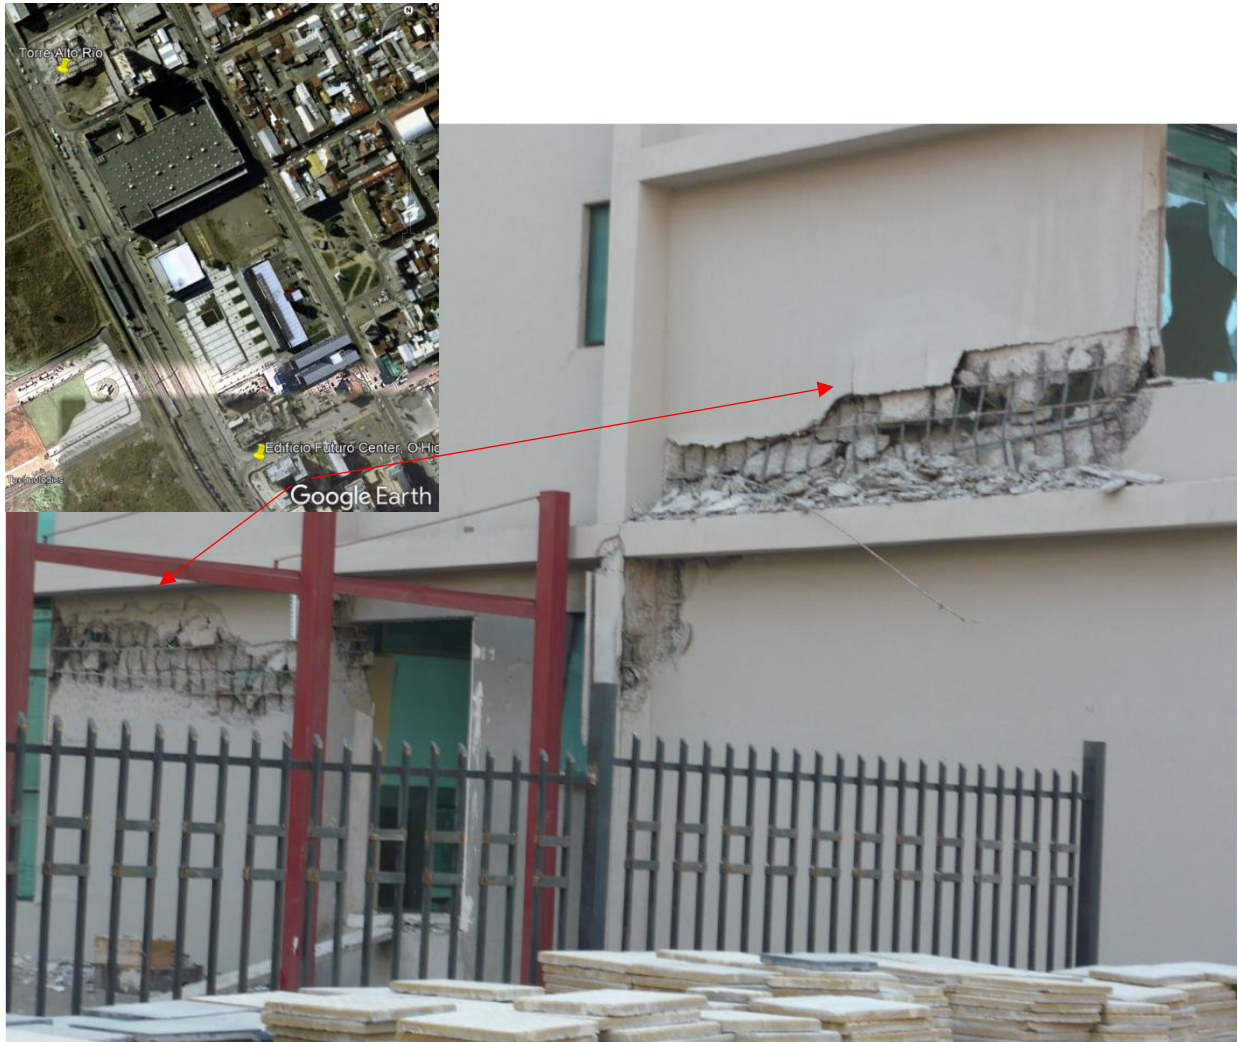
Fig. 5.17 Daños Edificio Futuro Center (Fotos Rodrigo Betanzo. Foto ubicación Google Earth).
