**“EFECTO DE LA DIRECTIVIDAD DEL TERREMOTO DE EL MAULE 2010
EN EL DAÑO DE LA CIUDAD DE CONCEPCIÓN”**

TESIS PARA OPTAR AL GRADO DE MAGISTER EN CIENCIAS DE LA INGENIERÍA,
MENCIÓN INGENIERÍA SÍSMICA

RUBÉN MARCOS RAMOS SALAS

SANTIAGO DE CHILE
2020

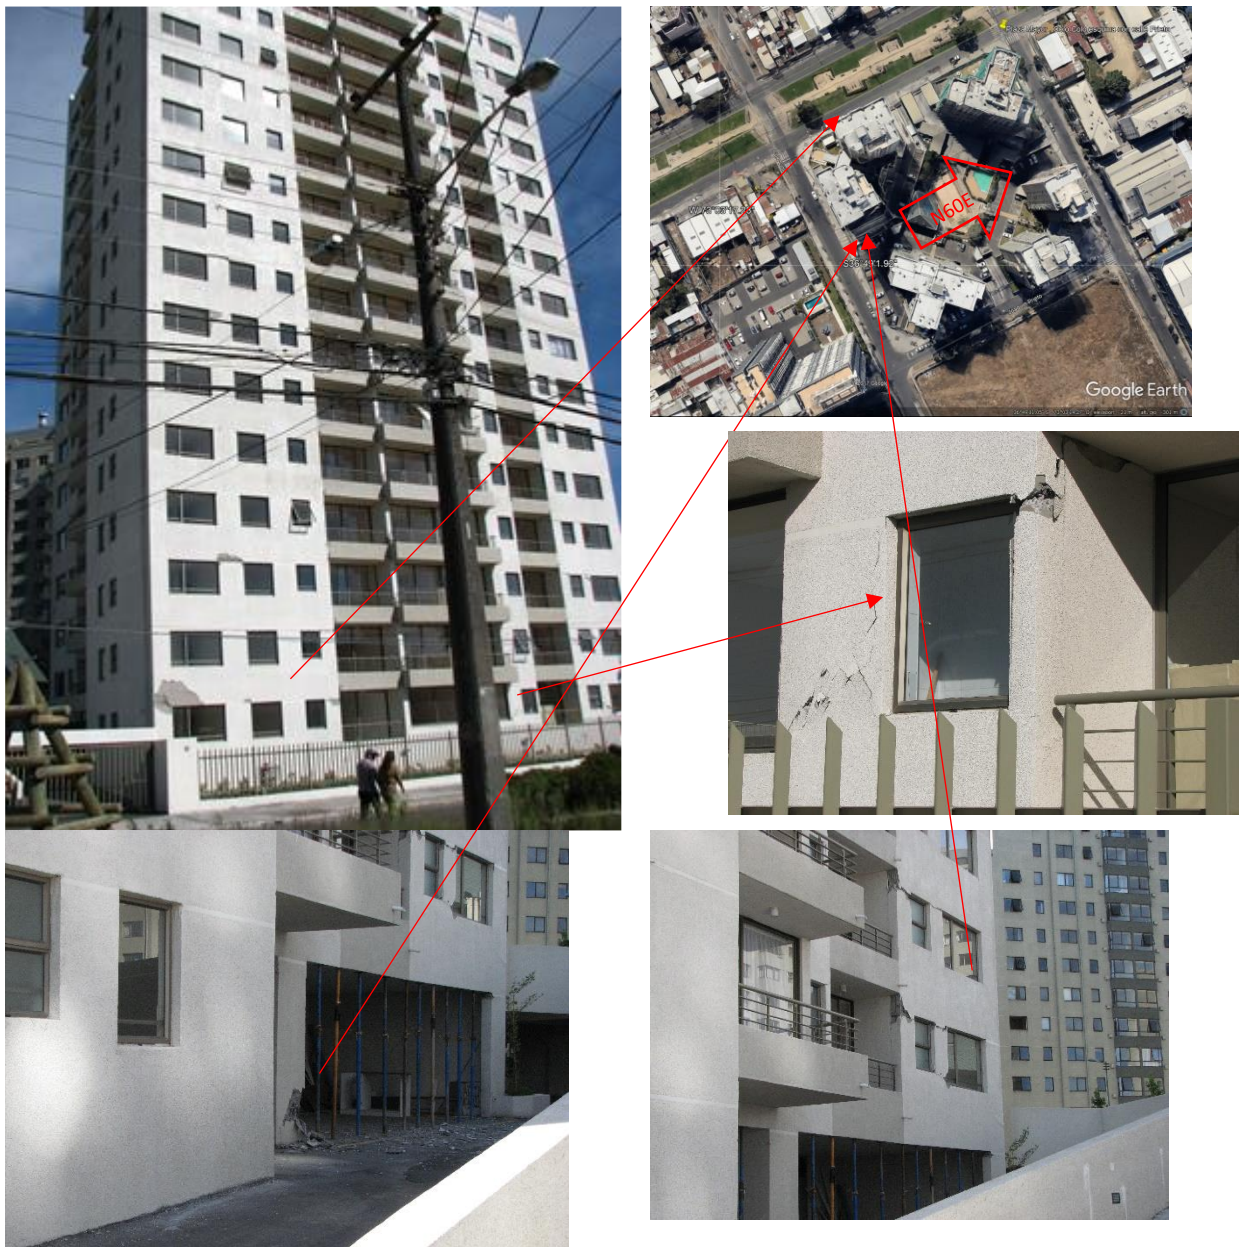
Fig. 5.18 Daños en conjunto Plaza Mayor (Fotos propias).

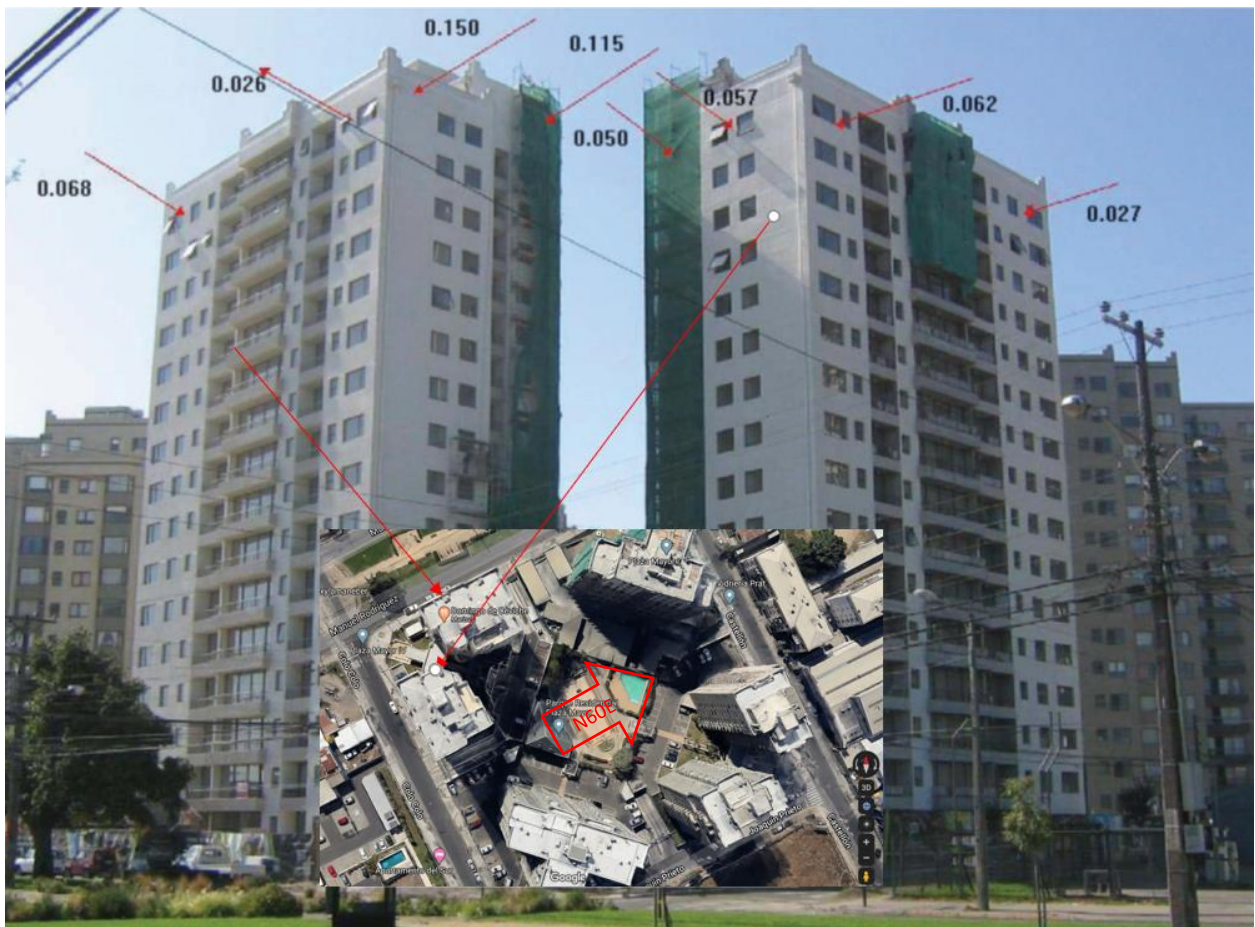
Fig. 5.19 Deformaciones permanentes en los edificios Plaza Mayor [61].

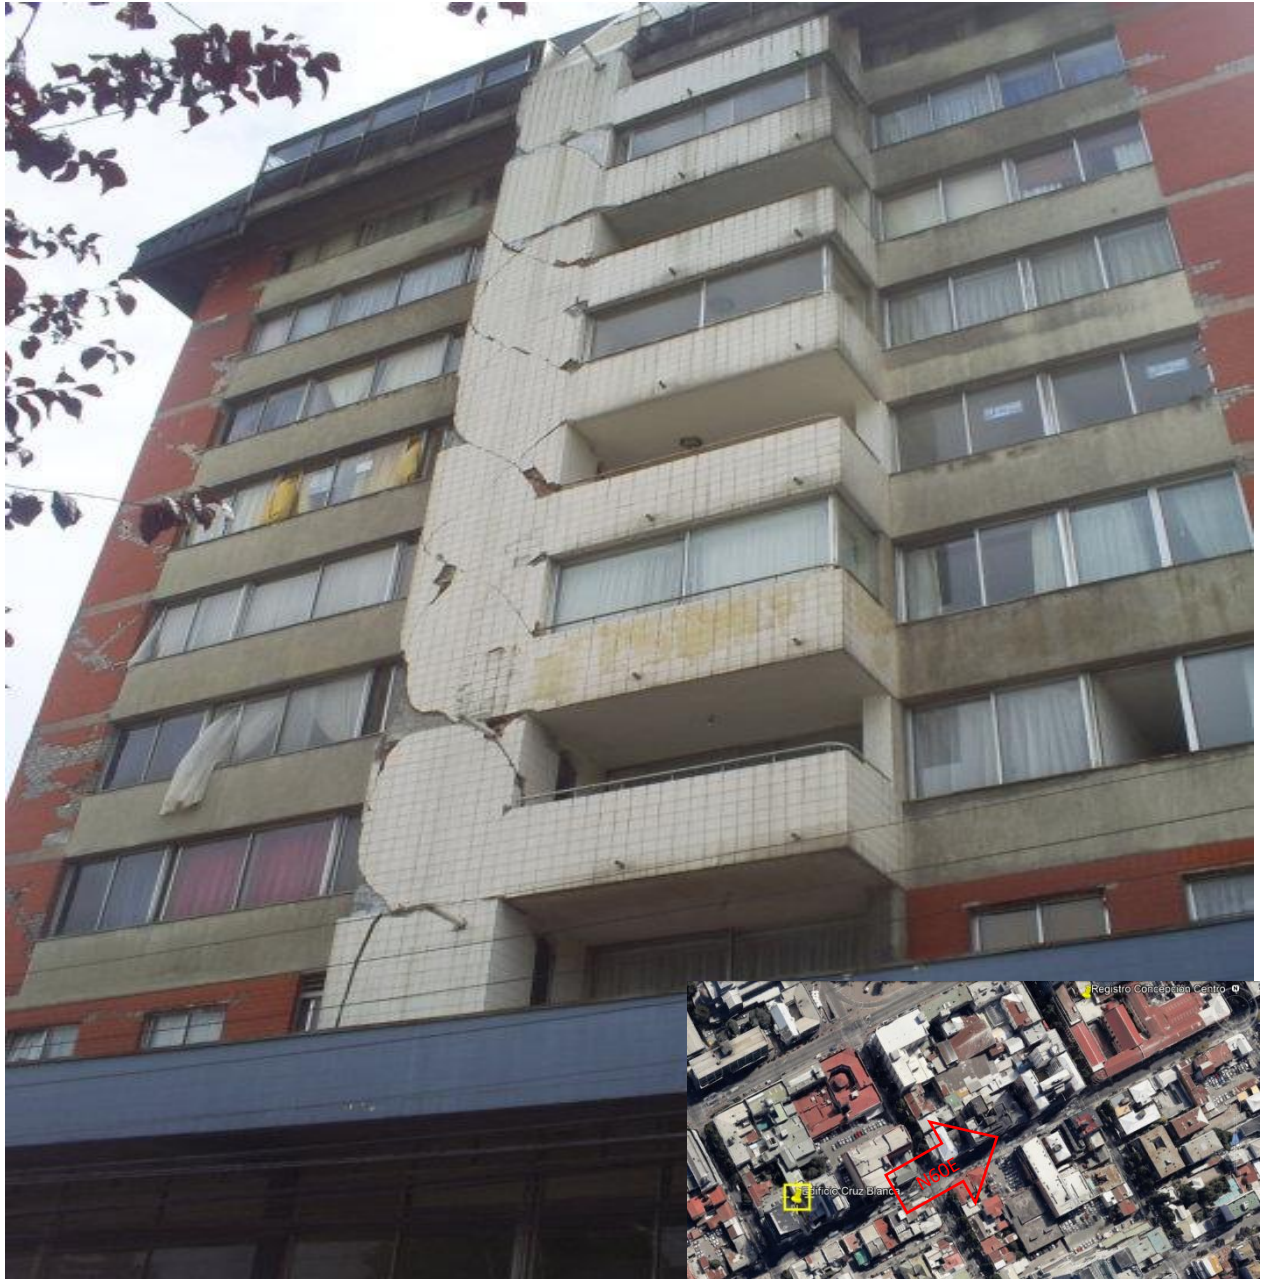
Fig. 5.20 Edificio Cruz Blanca, con daños evidentes en la Dirección $N60^{\circ}E$.

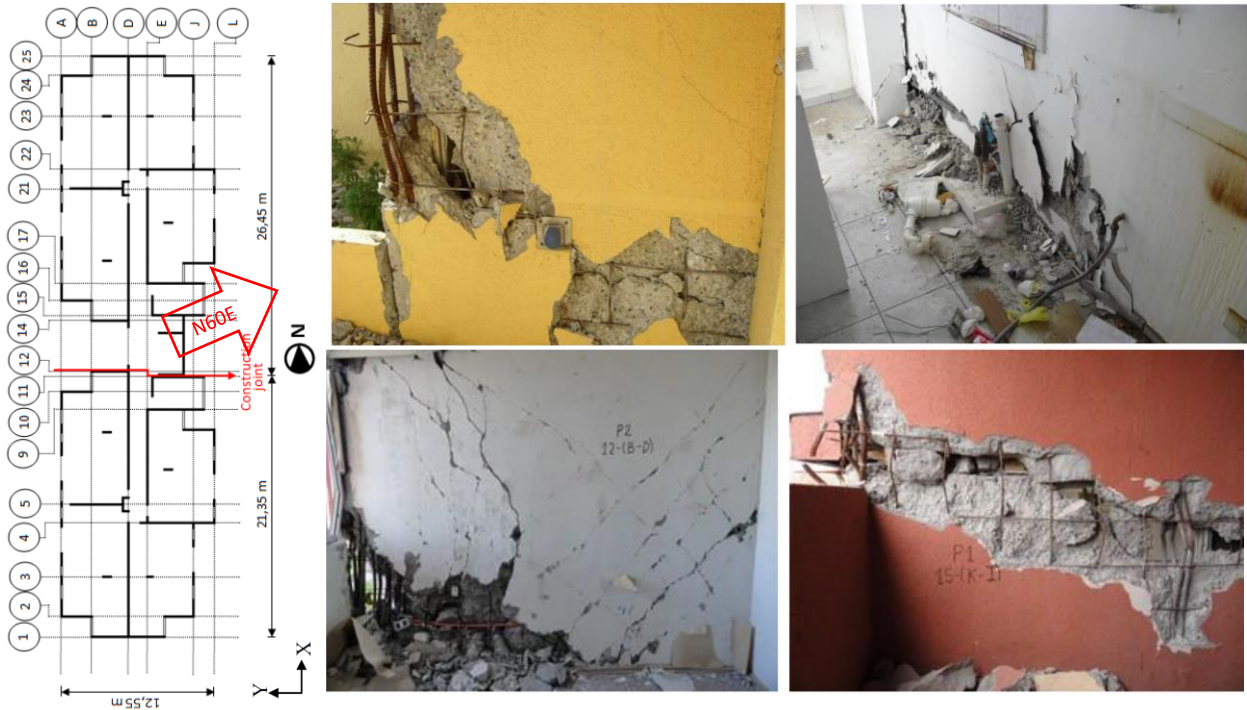
Fig. 5.21 Daños en edificios Rodrigo de Triana y Puerto de Palos (Foto Benjamín Westenek).

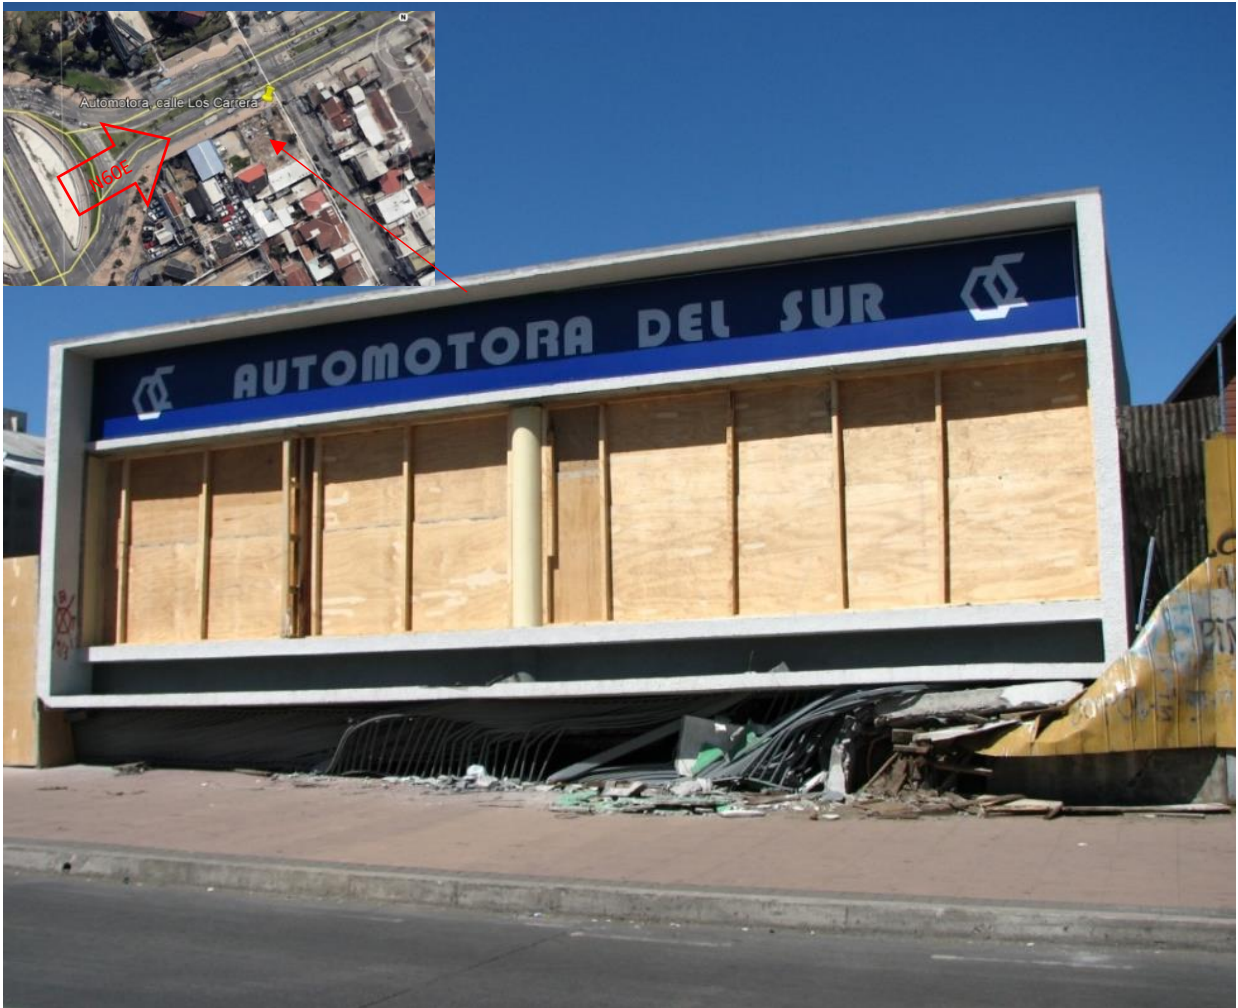
5.22 Daños en Automotora del Sur (Foto Propia).

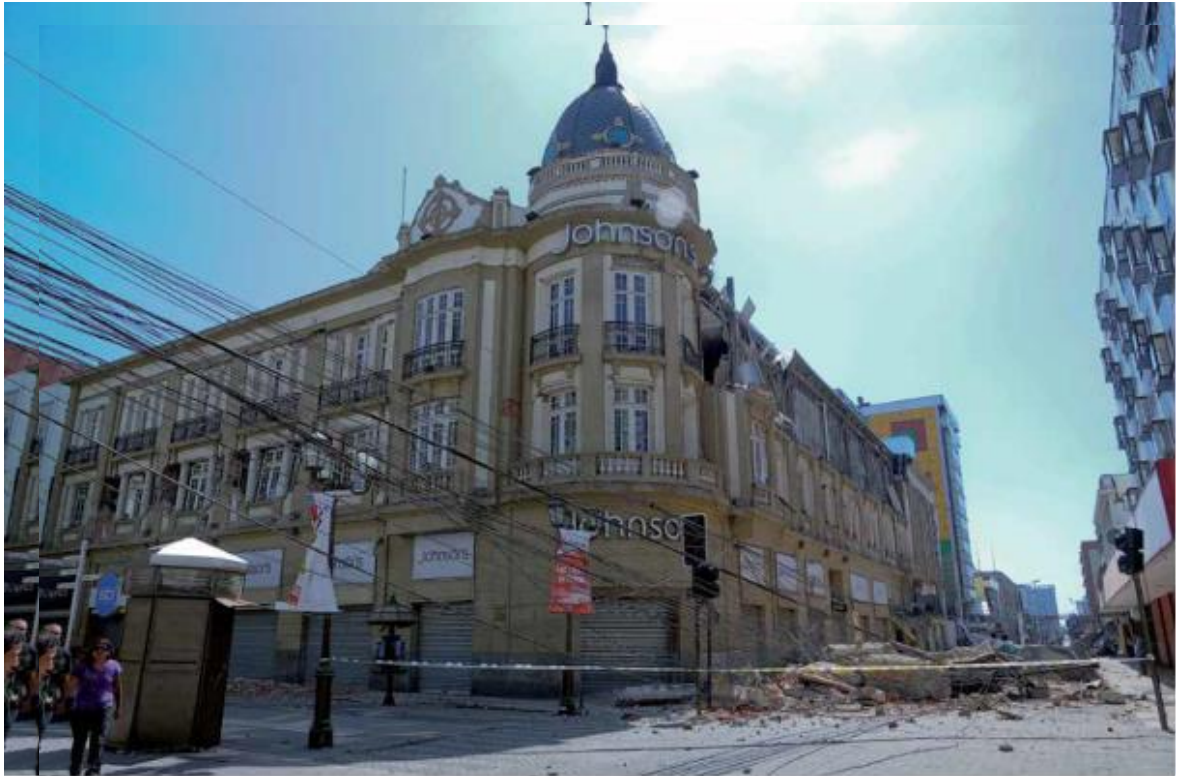
Fig. 5.24 Daños en fachada tiendas Johnson calle Barros Arana con Colo-Colo. (Foto propia).

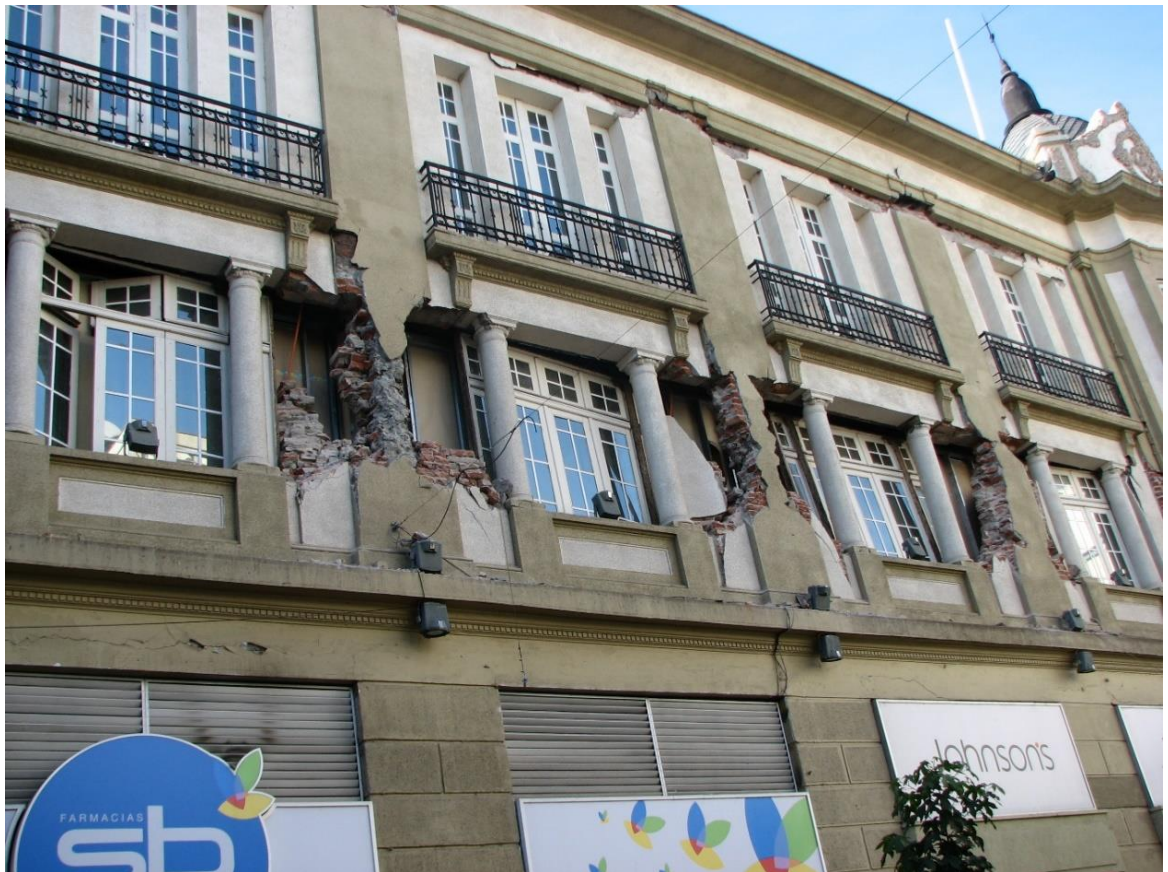
Fig. 5.25 Daños en fachada tiendas Johnson calle Barraos Arana, paralela a N60°E (Foto propia).

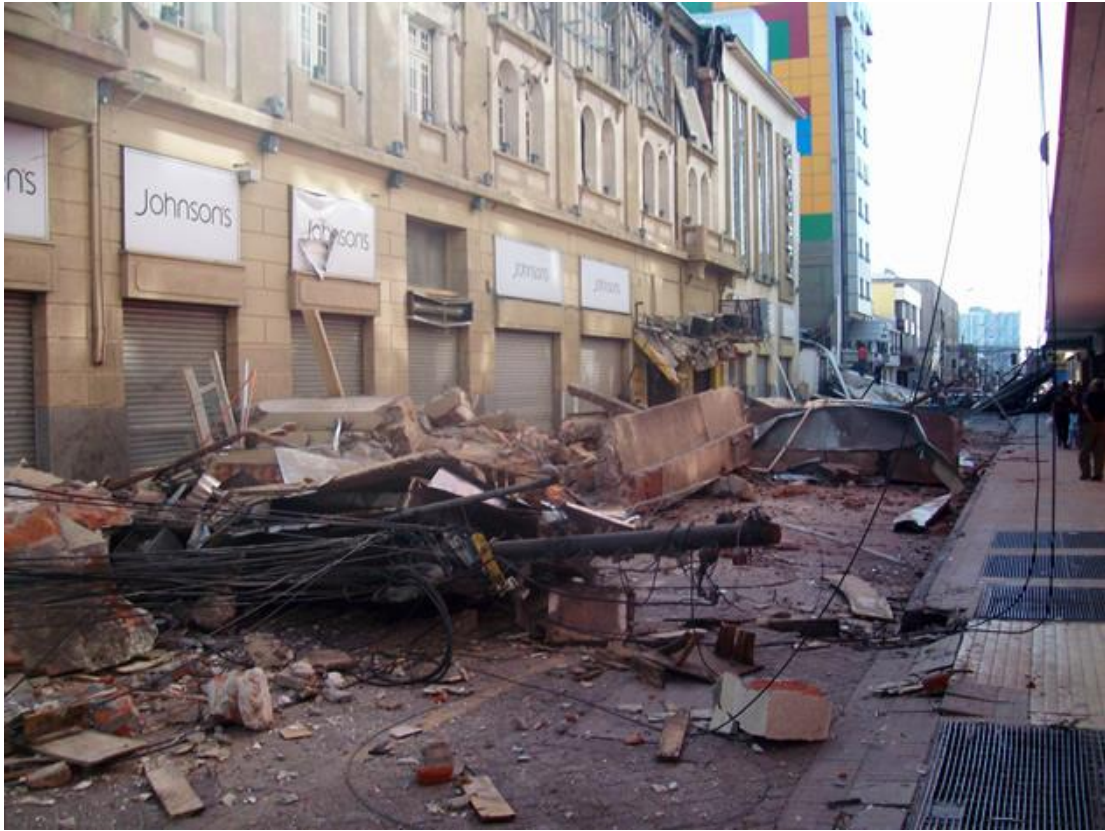
Fig. 5.26 Daños frontis tiendas Johnson calle Colo-Colo, perpendicular a N60°E (Foto propia).

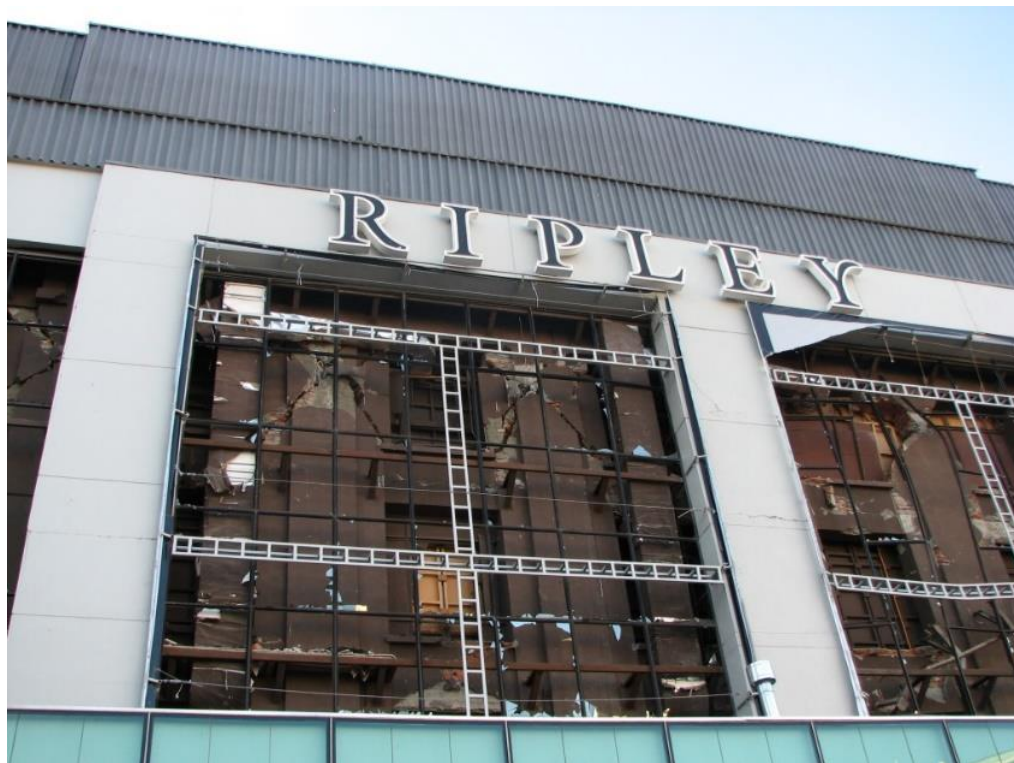
Fig. 5.27 Daños en Fachada tienda Ripley Paralelos Barros Arana (Foto propia).

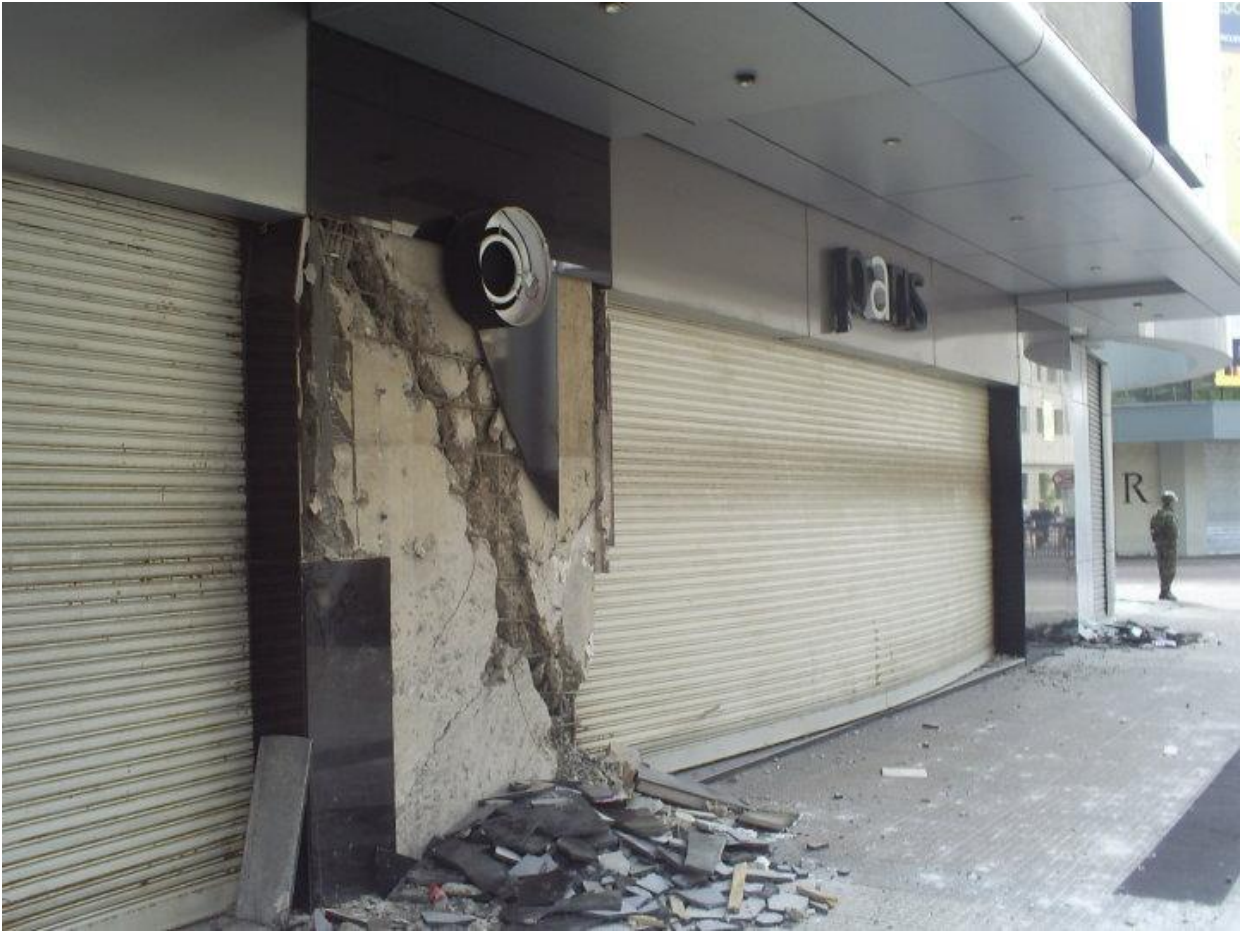
Fig. 5.28 Daños en muros primer piso tienda Almacenes París fachada calle Barros Arana.

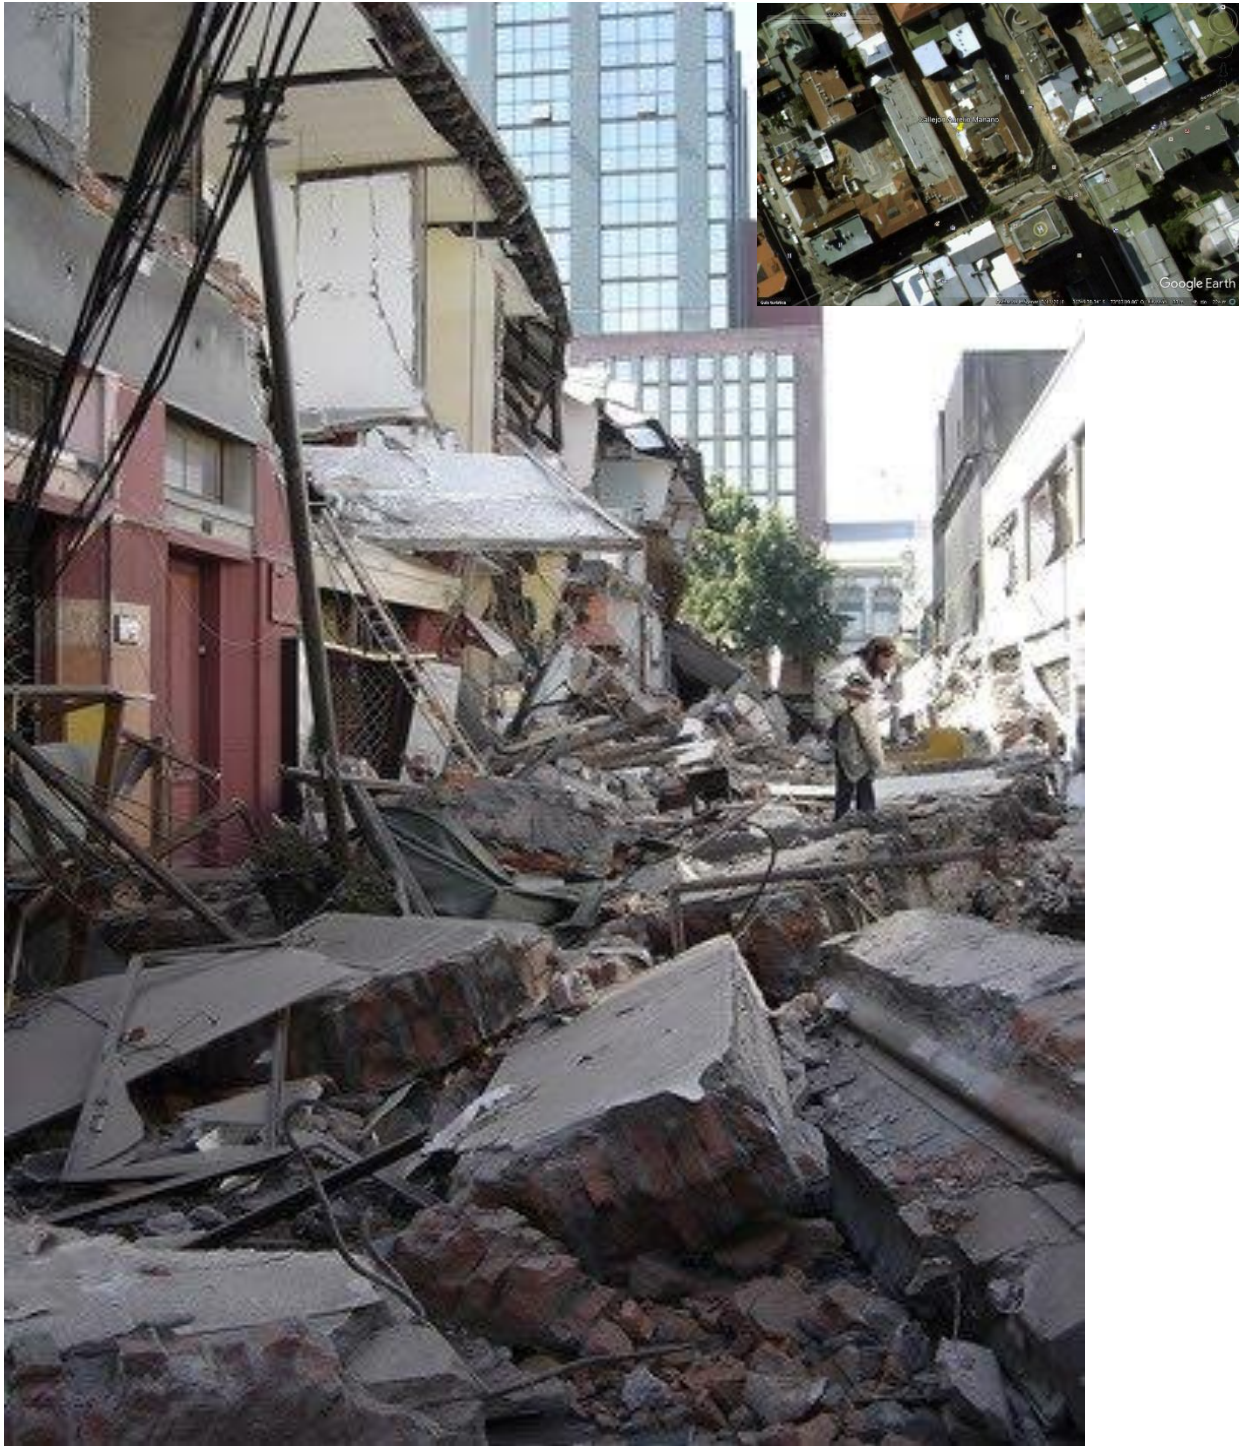
Fig. 5.29 Daños en callejón Aurelio Manzano (Fotos Luis Enrique Fritz).

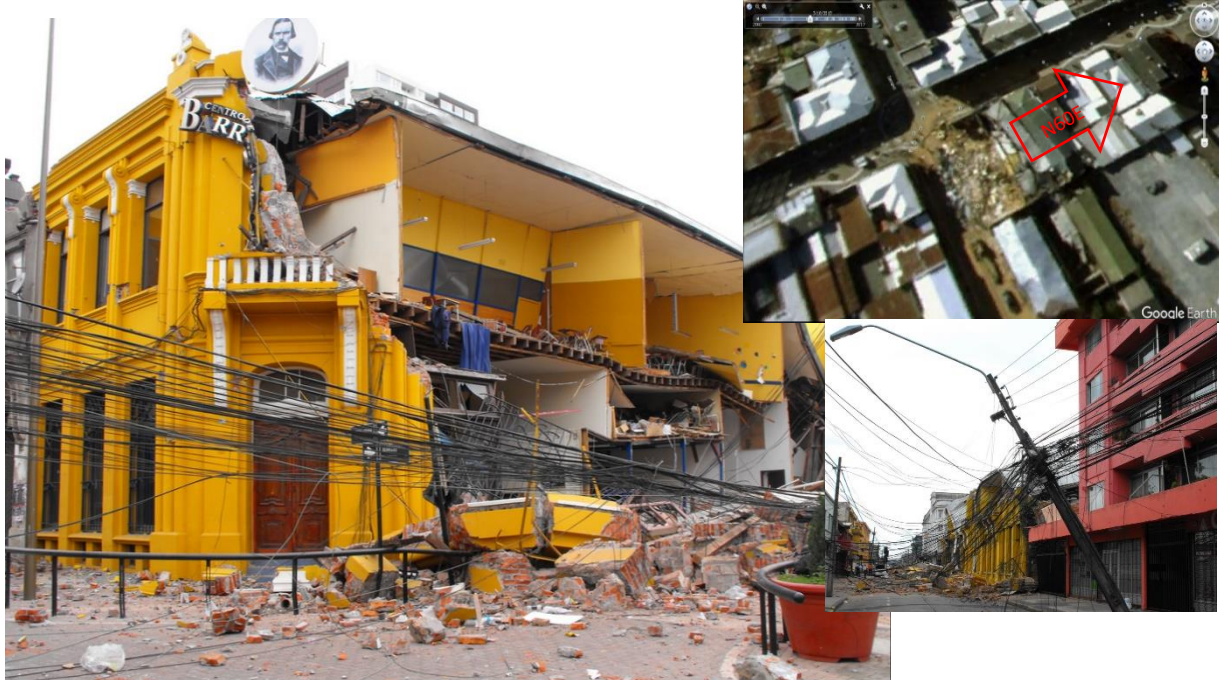
Fig. 5.30 Daños en Centro de formación técnica Barros Arana (Fotos Eduardo Muñoz).

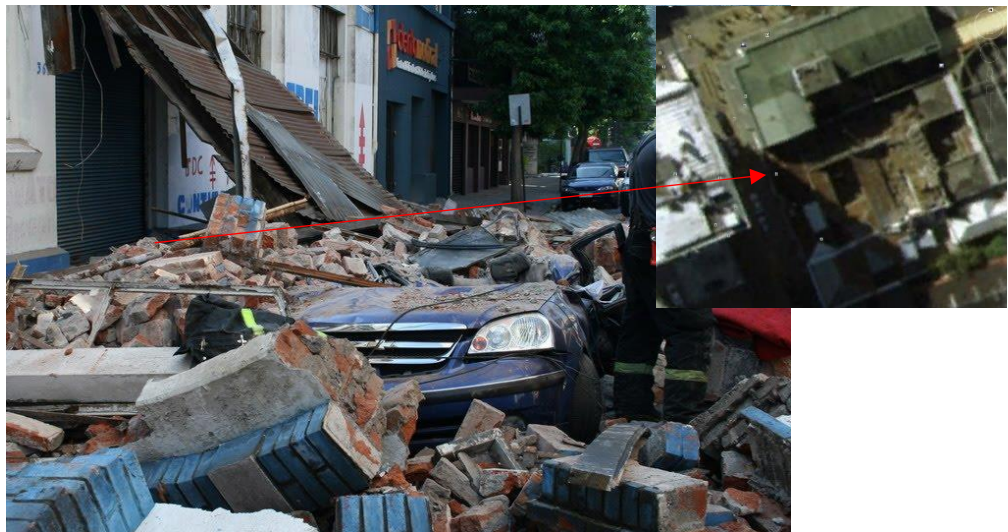
Fig. 5.31 Colapso edificio sede de la Democracia Cristiana (Foto Luis Enrique Fritz).

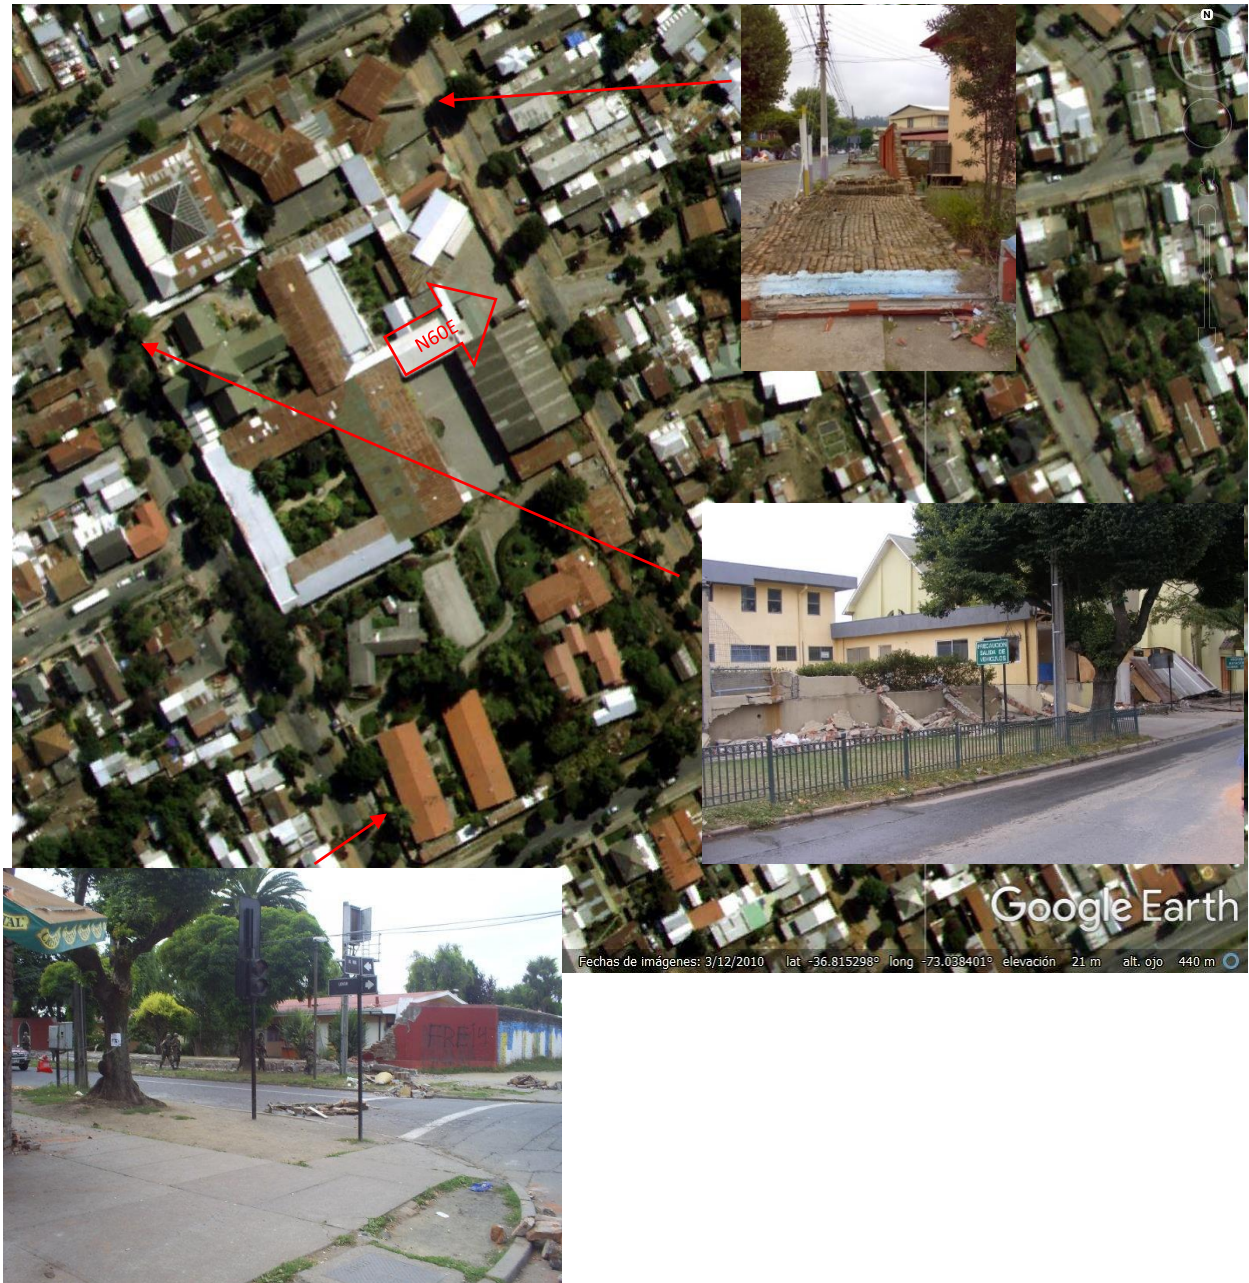
Fig. 5.32 Muros en sector Camilo Henríquez Lientur (Foto Luis Enrique Fritz).

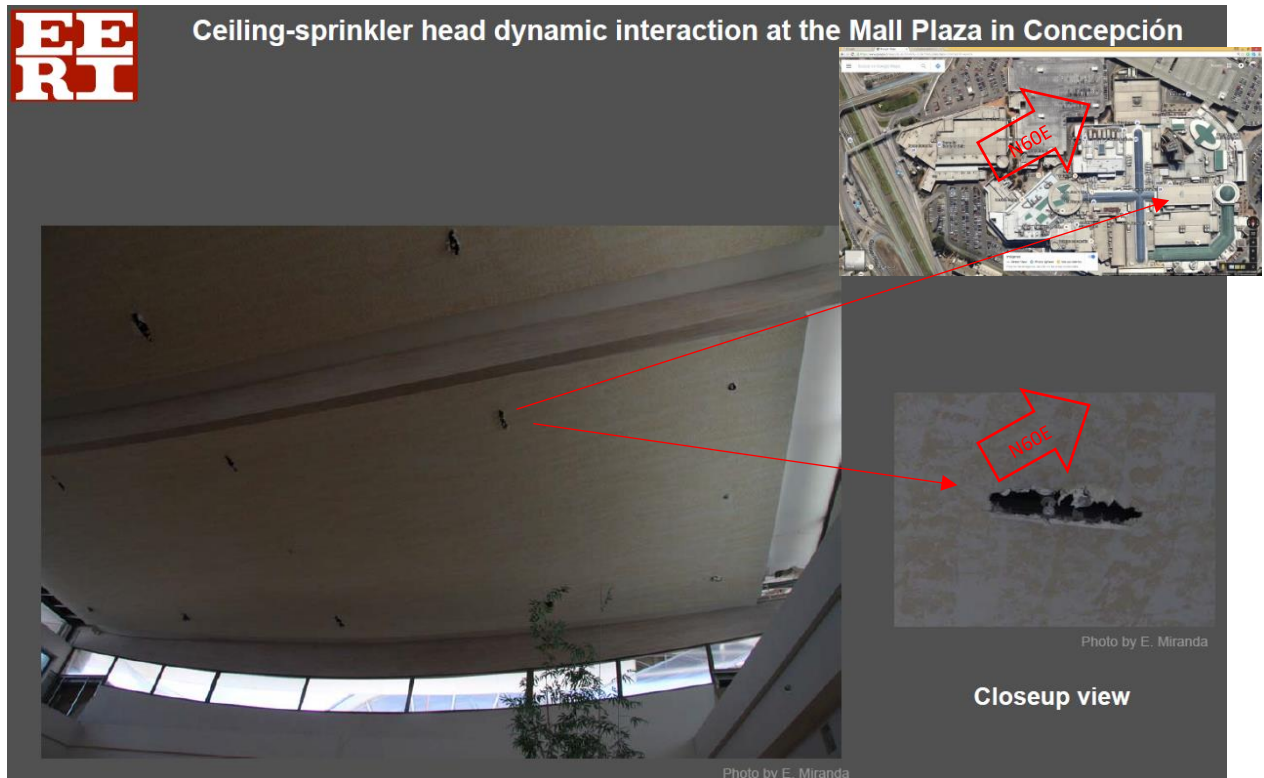
Fig. 5.33 Daños en techo Mall Plaza El Trébol (Foto EERI).

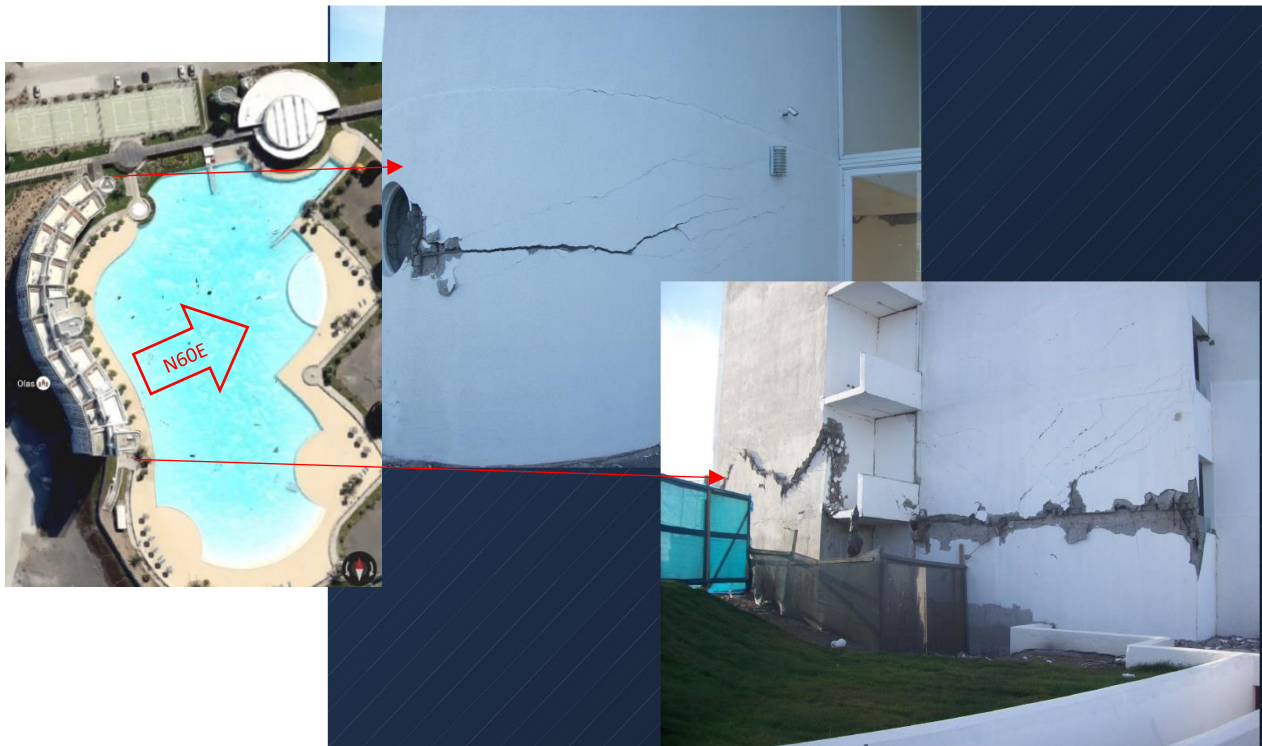
Fig. 5.34 Daños edificio Olas, San Pedro de La Paz. (Foto: Rodrigo Betanzo Dávila).

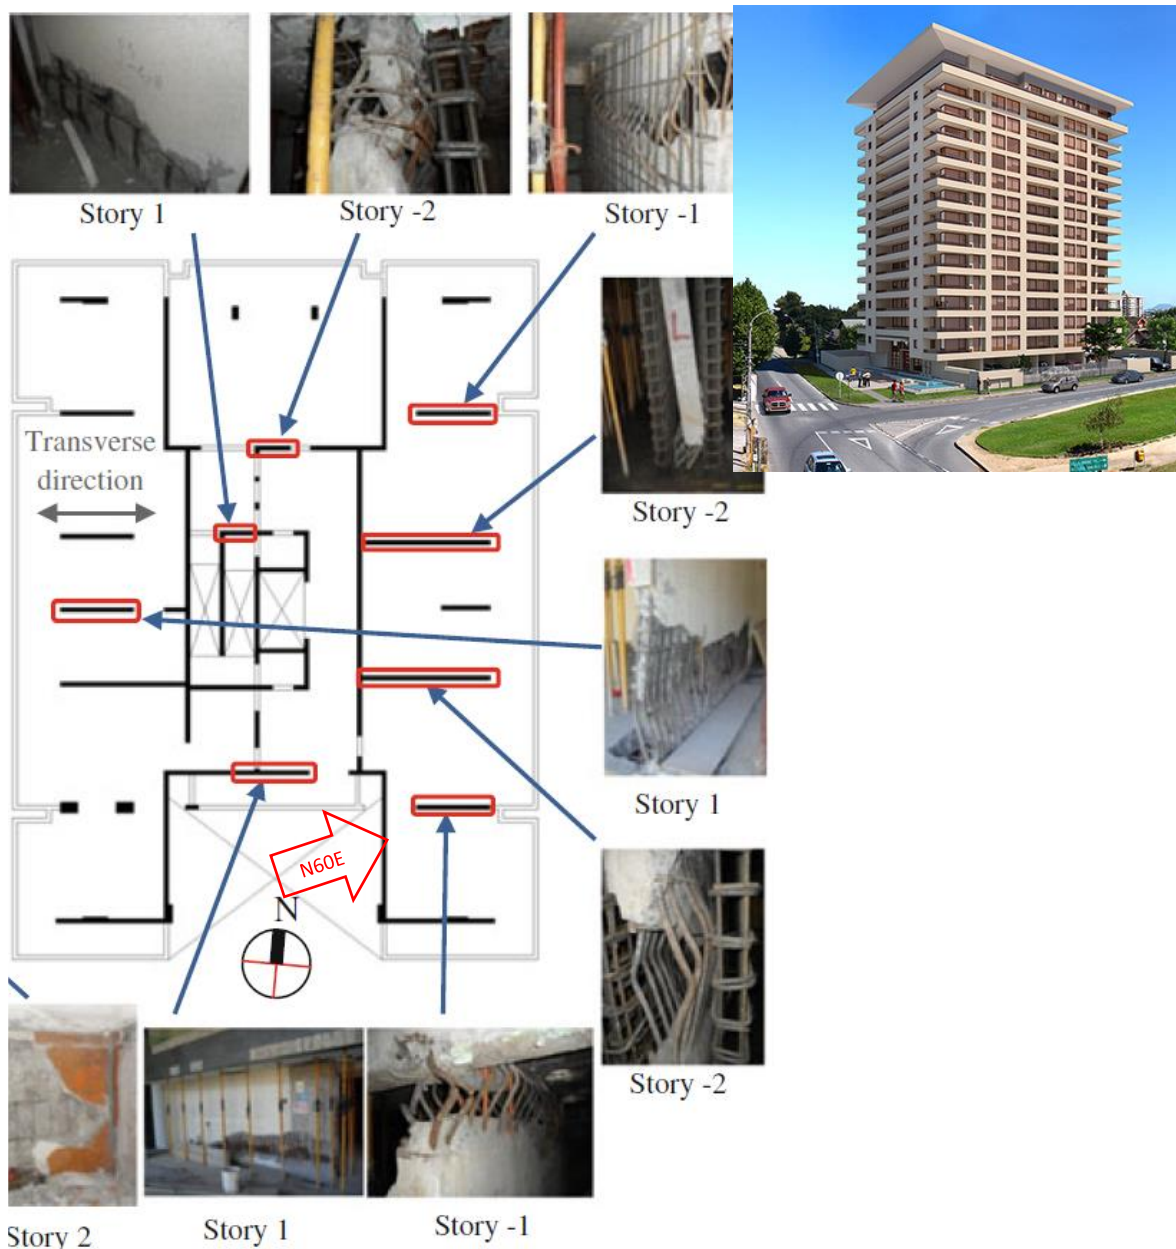
Fig. 5.35 Daños edificio Alto Huerto (Foto Benjamín Westenenk).

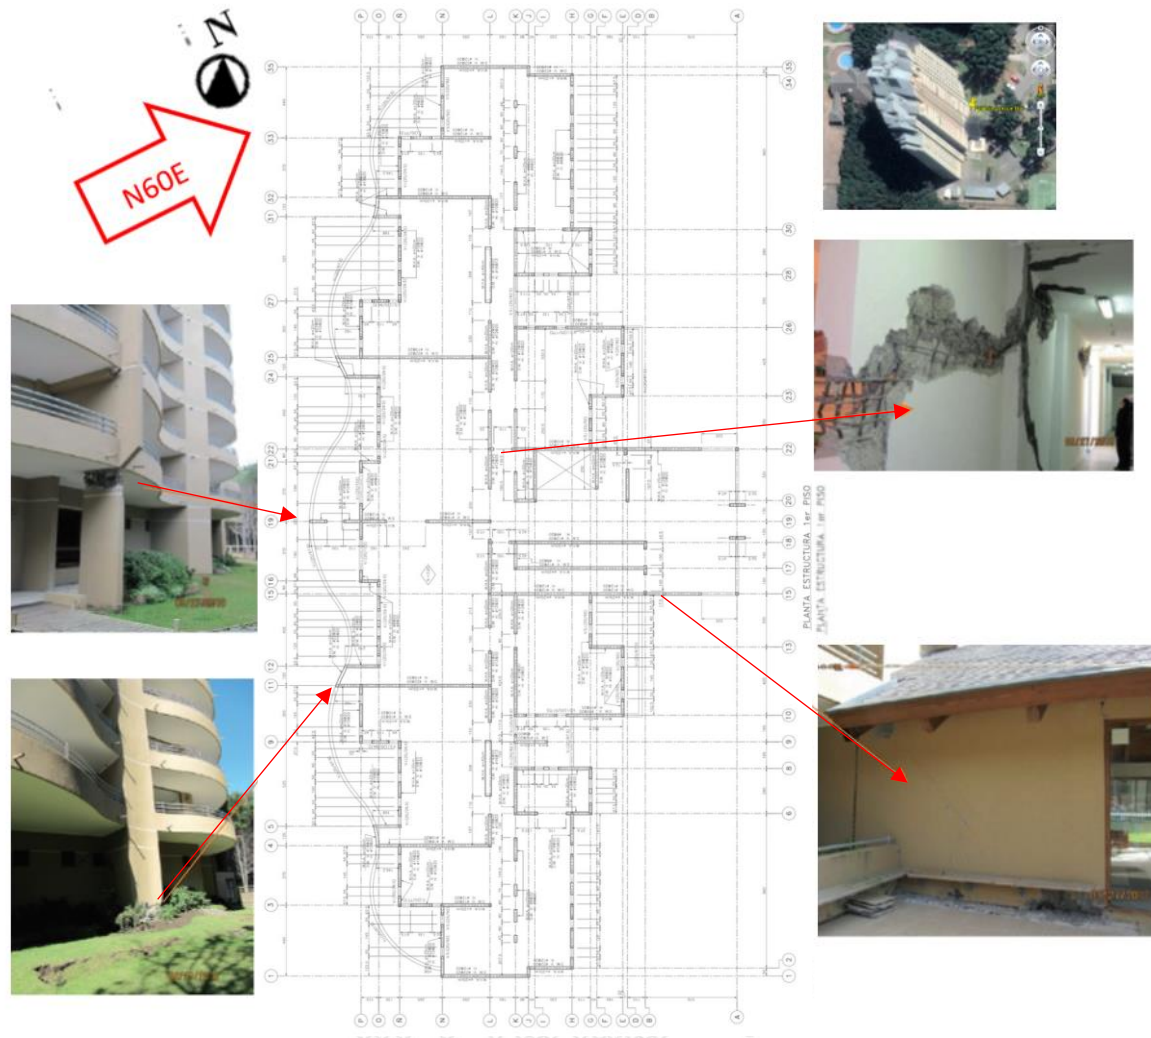
Fig. 5.36 Torre Bosquemar en San Pedro de la Paz, con daños dominantes en dirección Este-Oeste [62].

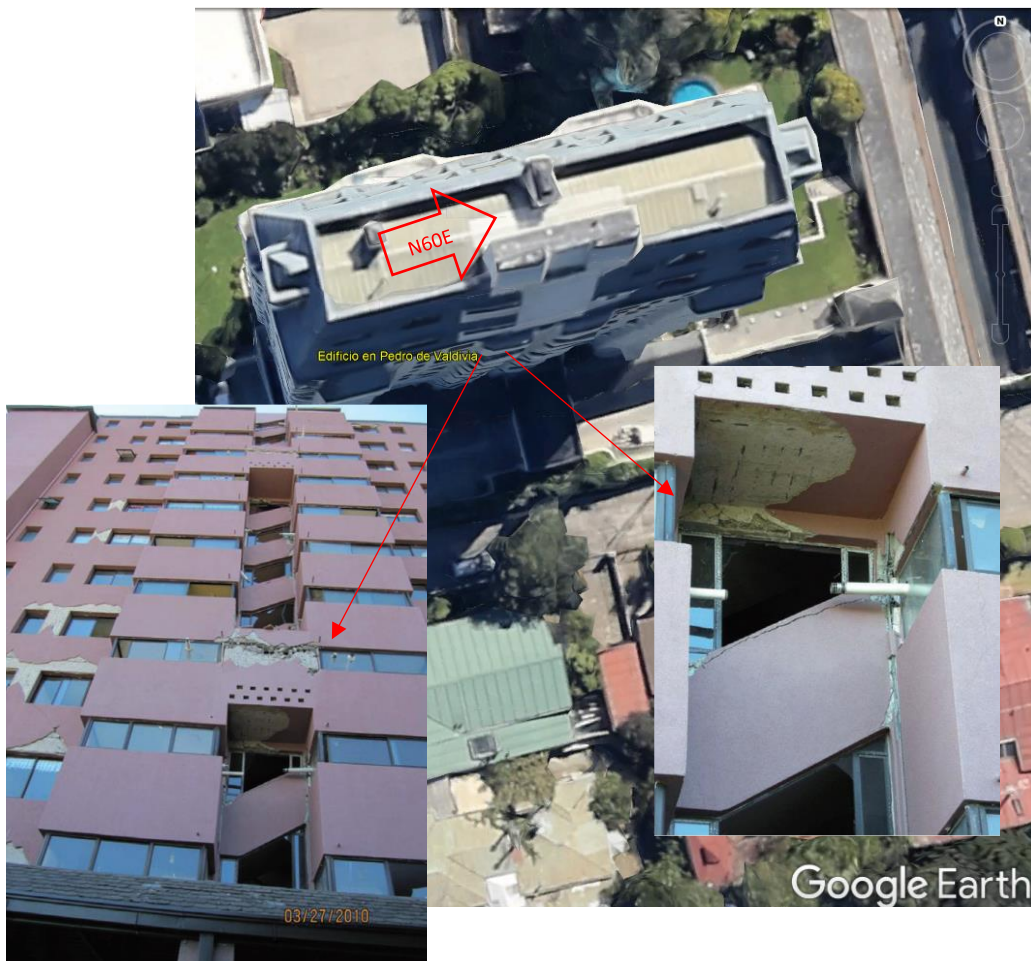
Fig. 5.37 Edificio Pedro de Valdivia, Concepción. Daños dominantes en dirección $N60^{\circ}E$ [62].

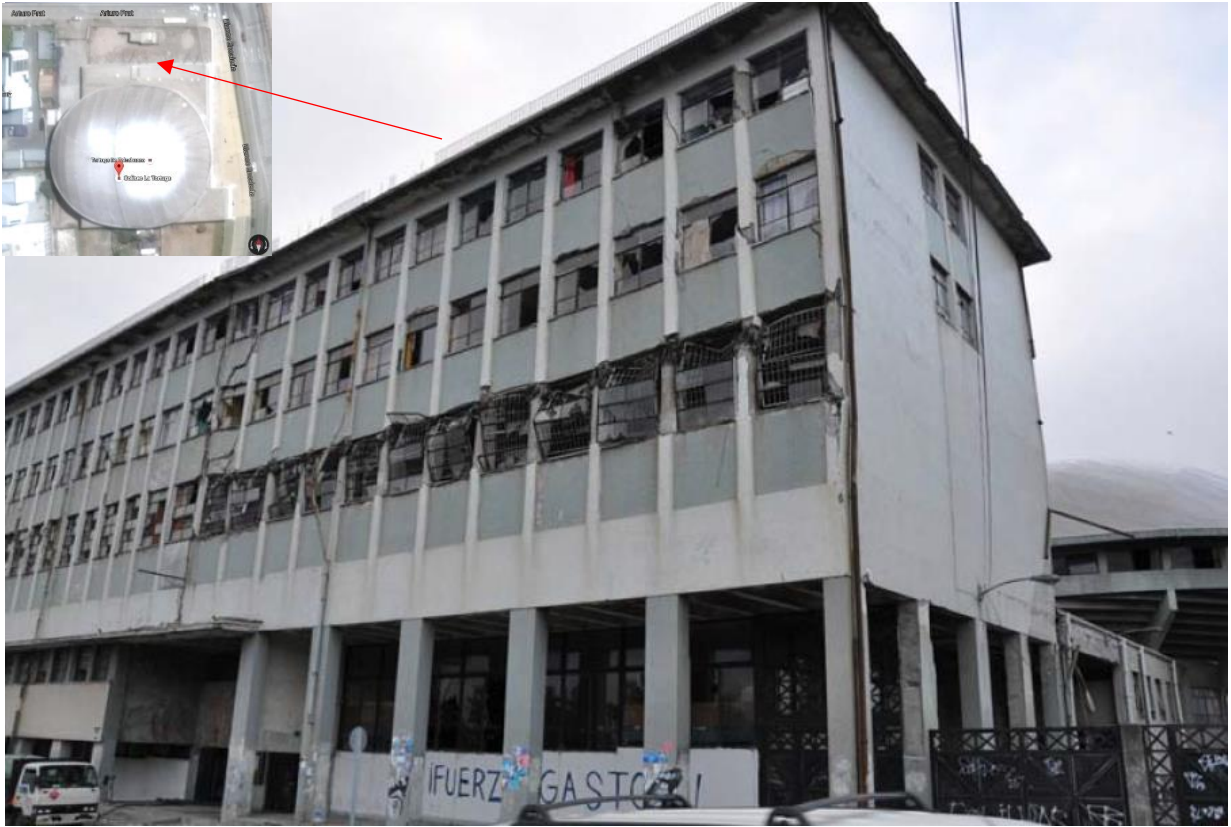
Fig. 5.38 Daños en Edificio Arturo Prat 88, Talcahuano. (Foto: Benjamín Westenenk).
