**“EFECTO DE LA DIRECTIVIDAD DEL TERREMOTO DE EL MAULE 2010
EN EL DAÑO DE LA CIUDAD DE CONCEPCIÓN”**

TESIS PARA OPTAR AL GRADO DE MAGISTER EN CIENCIAS DE LA INGENIERÍA,
MENCIÓN INGENIERÍA SÍSMICA

RUBÉN MARCOS RAMOS SALAS

SANTIAGO DE CHILE
2020

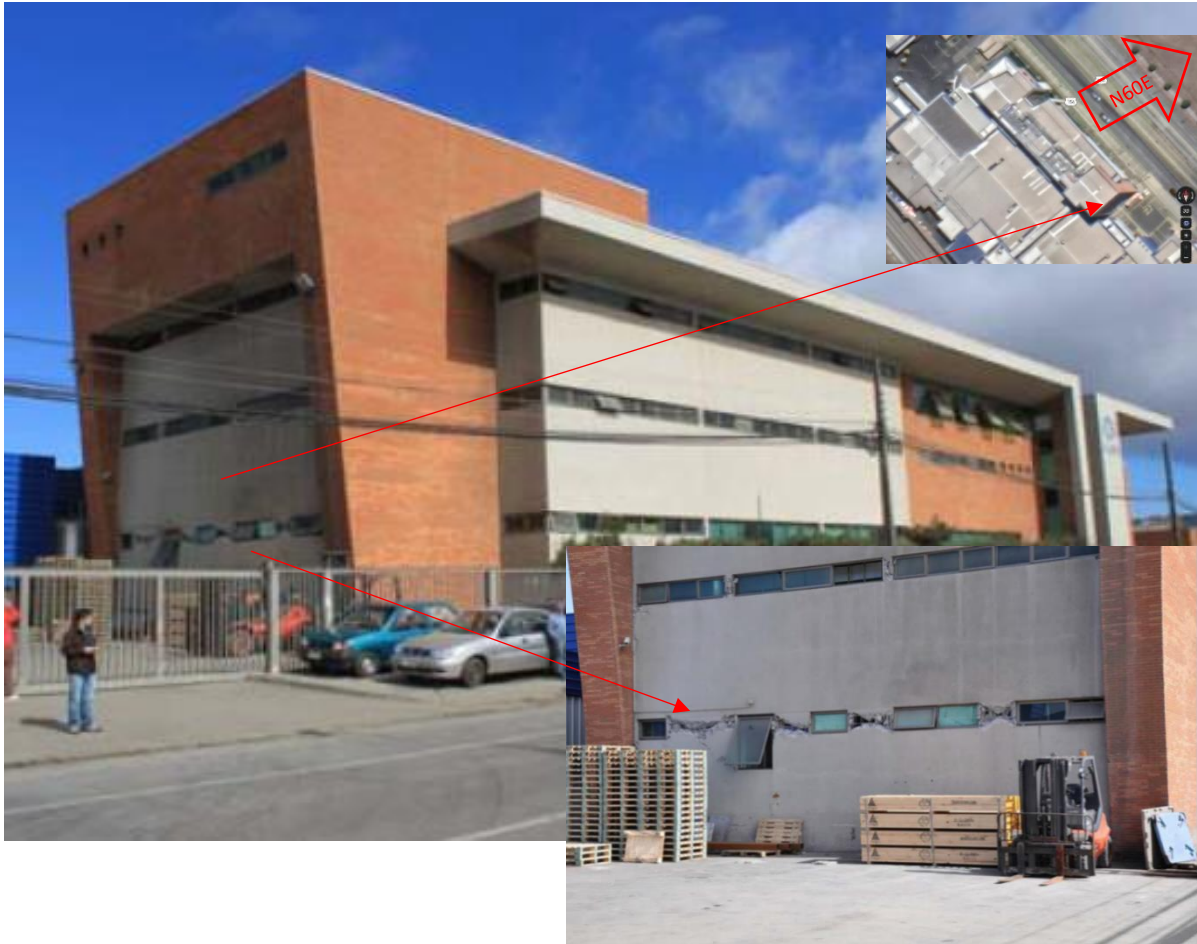
Fig. 5.39 Daños edificio de calle Colón, Talcahuano. (Foto: Reconnaissance Team Investigation – Reinforced Concrete Building – EERI).

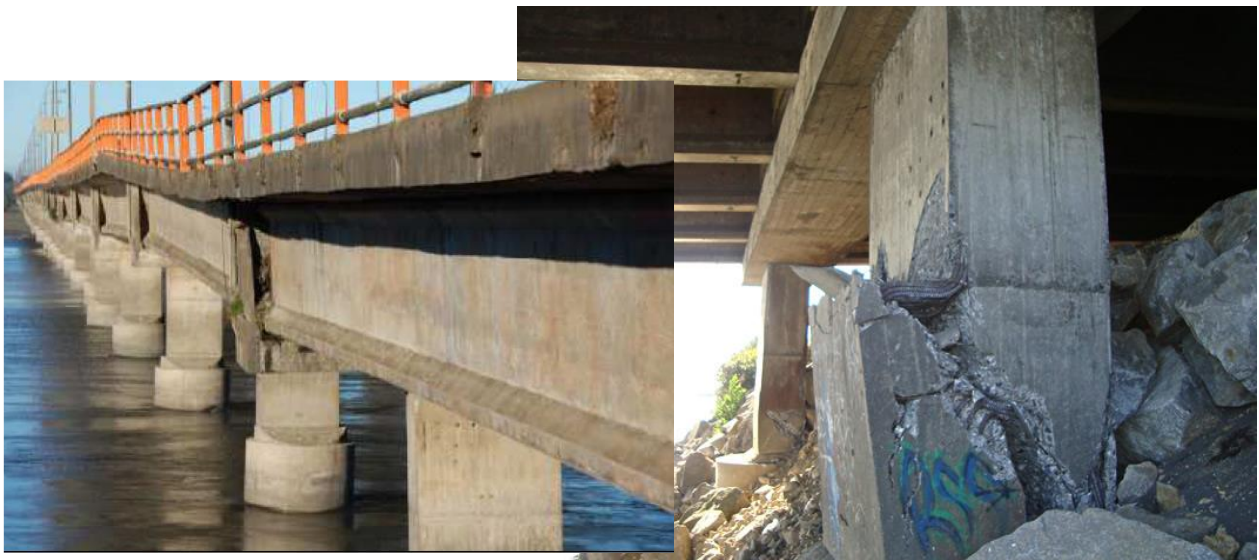
Fig. 5.41 Daños en Puente Juan Pablo II.

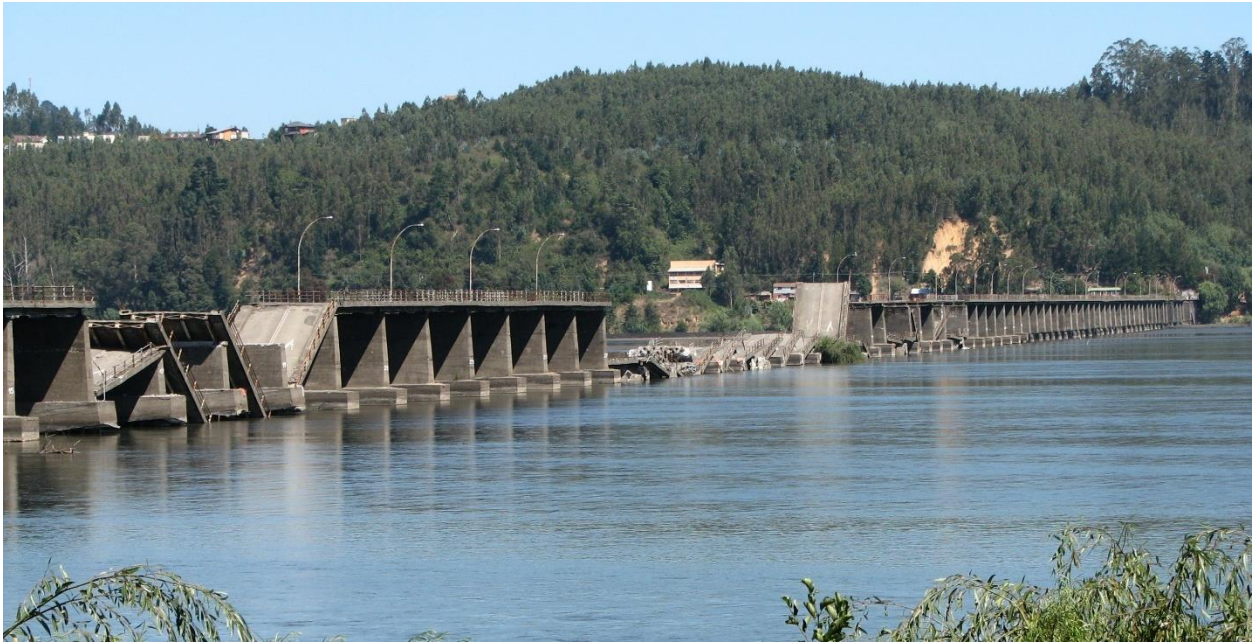
Fig. 5.42 Daños en Puente Viejo (Foto propia).

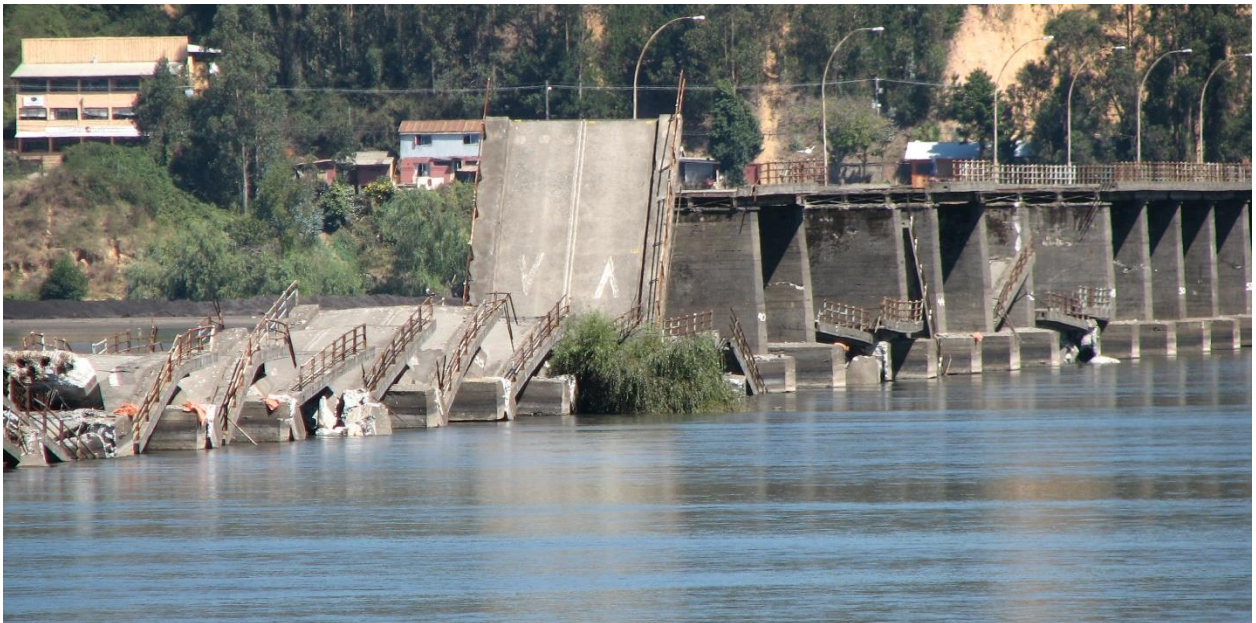
Fig. 5.43 Daños en Puente Viejo (Foto propia).

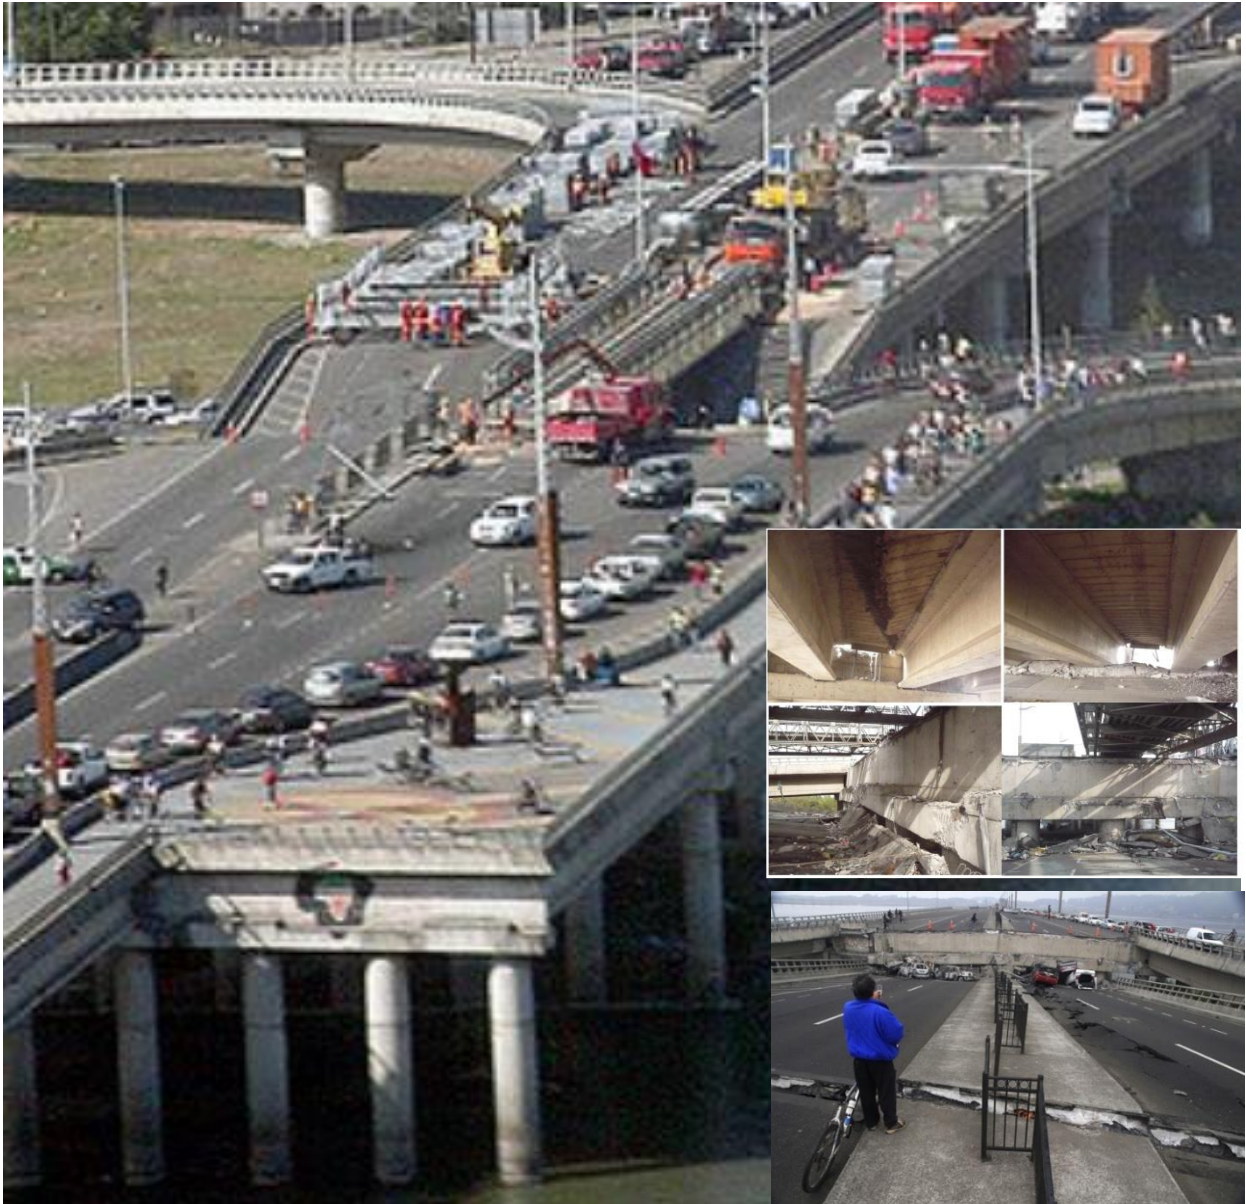
Fig. 5.44 Daños en Puente Llacolén (Fotos Egon Wolf y Claudio Nuñez).

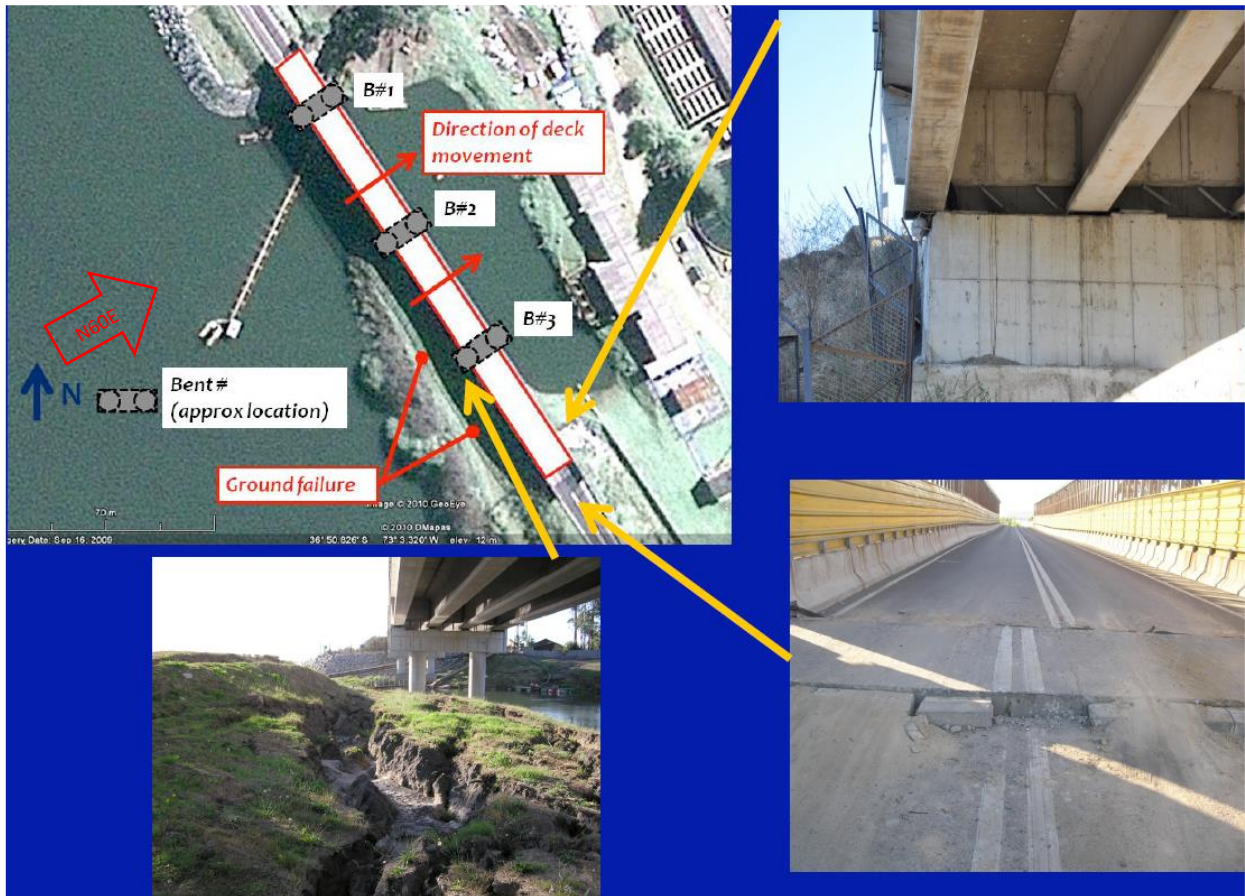
Fig. 5.45 Daños en puente La Mochita (Imagen Geo-engineering Reconnaissance of the 2010 Maule, Chile Earthquake).

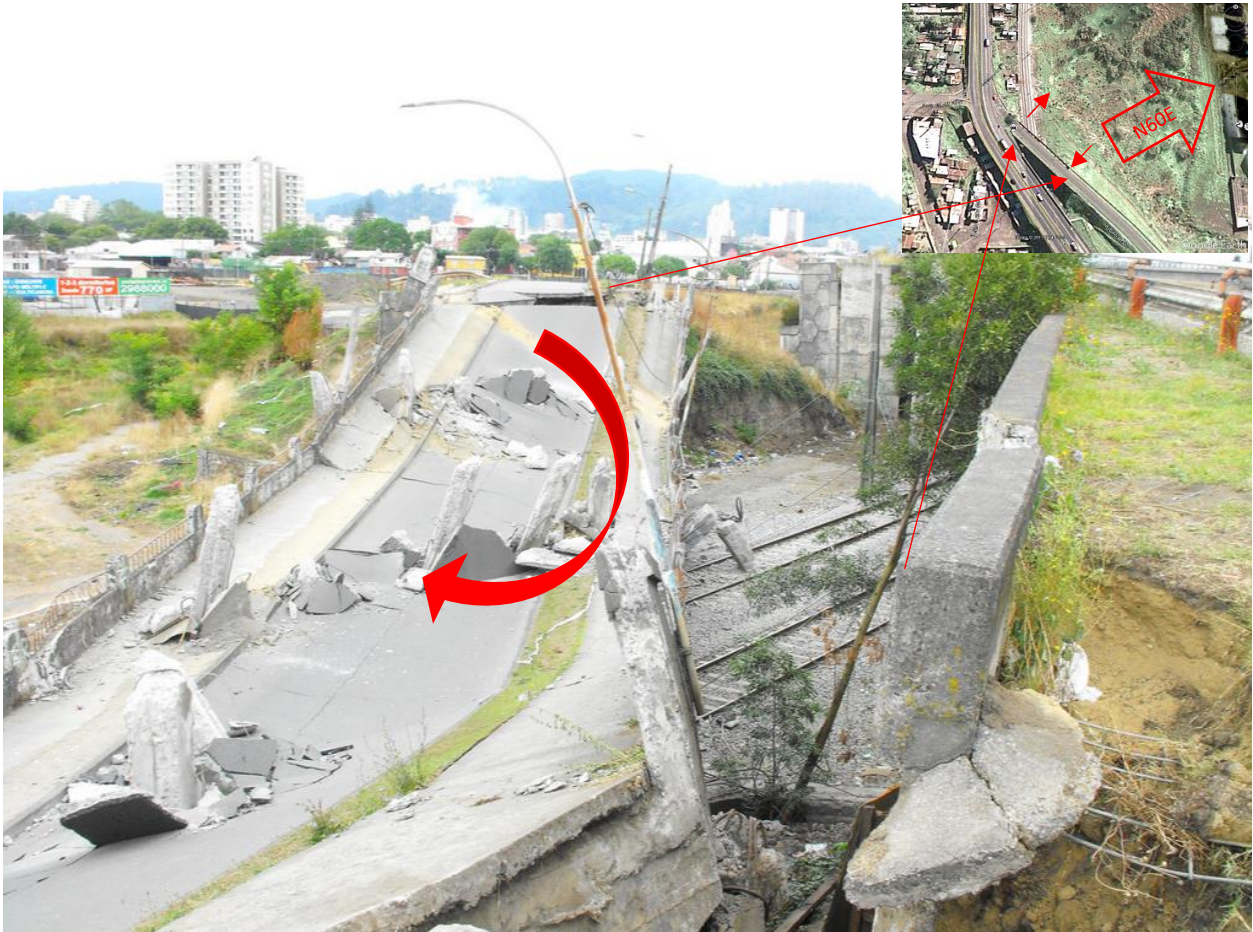
Fig. 5.46 Daños en Paso Superior Arturo Prat (Foto Luis Enrique Fritz).

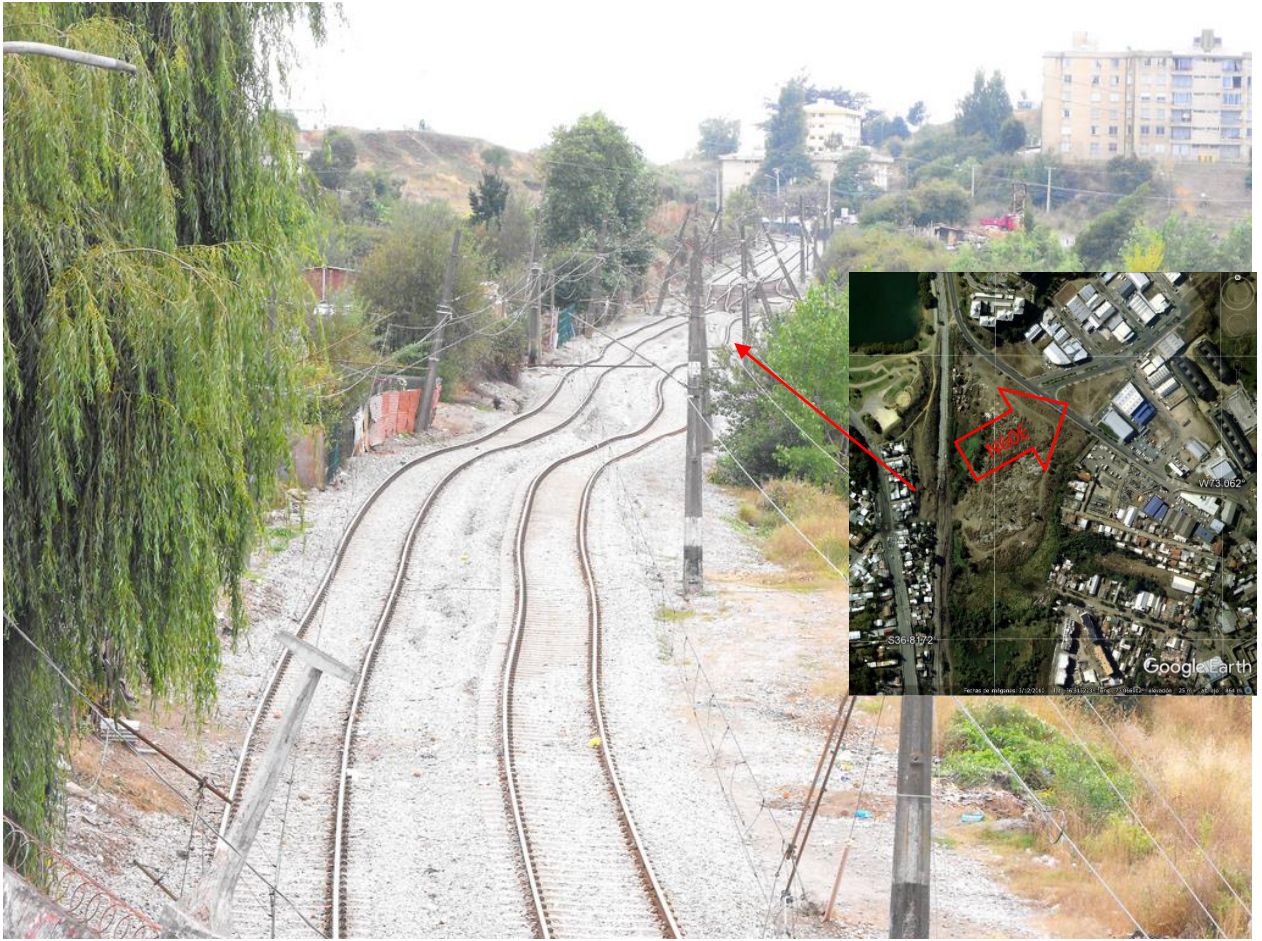
Fig. 5.47 Daños en línea ferra cercana a Paso Superior Arturo Prat (Foto Luis Enrique Fritz).

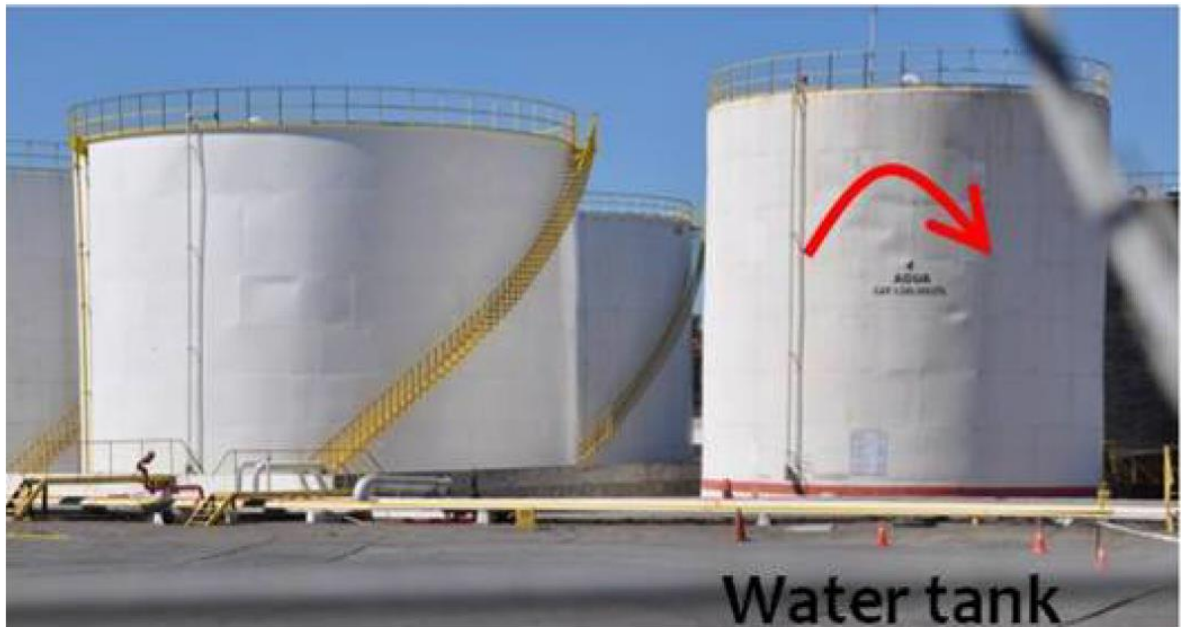
Fig. 5.54 Daños por pandeo y giro en estanques [64].

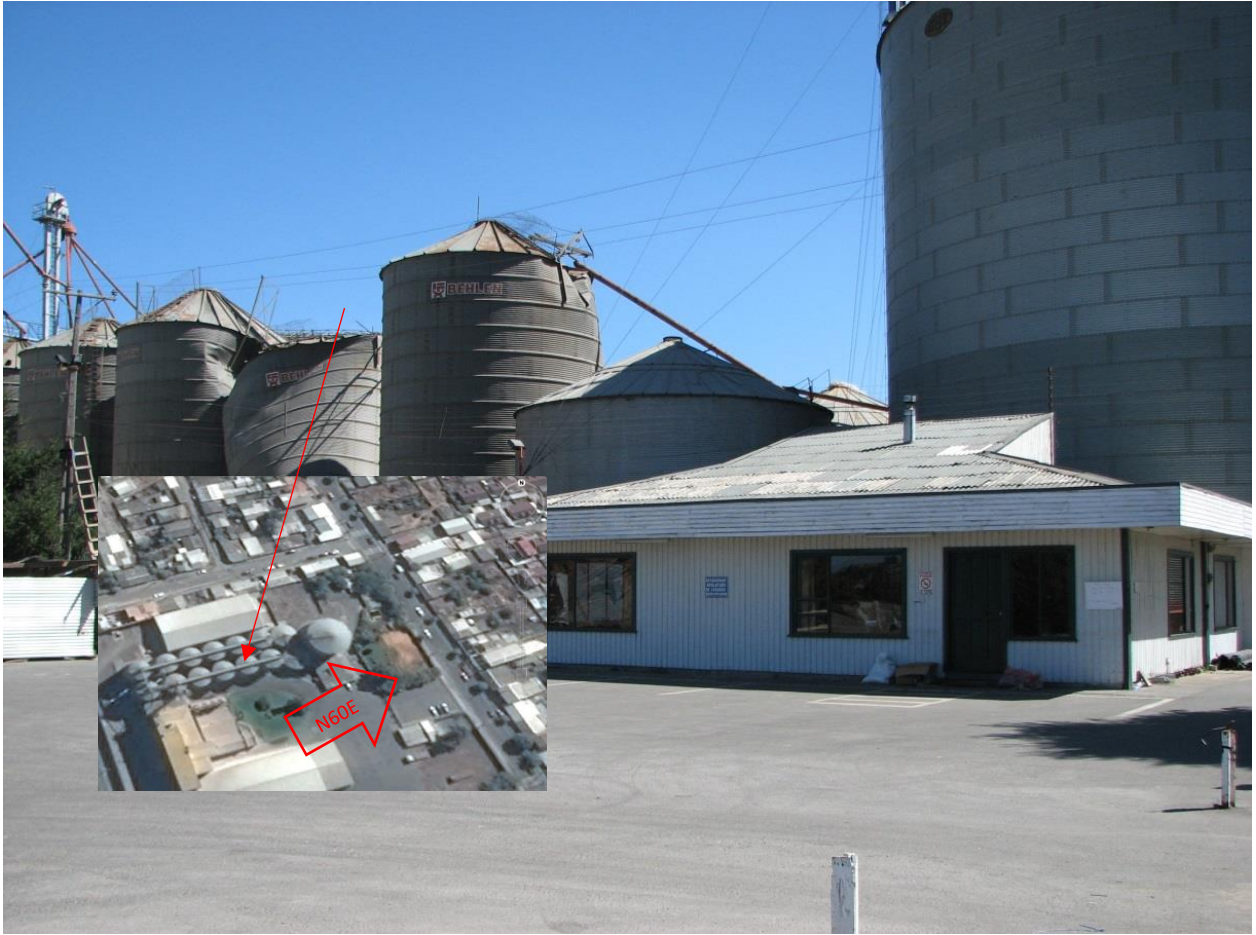
Fig. 5.55 Daños en Silos de almacenaje en la ciudad de Coronel (Foto propia).

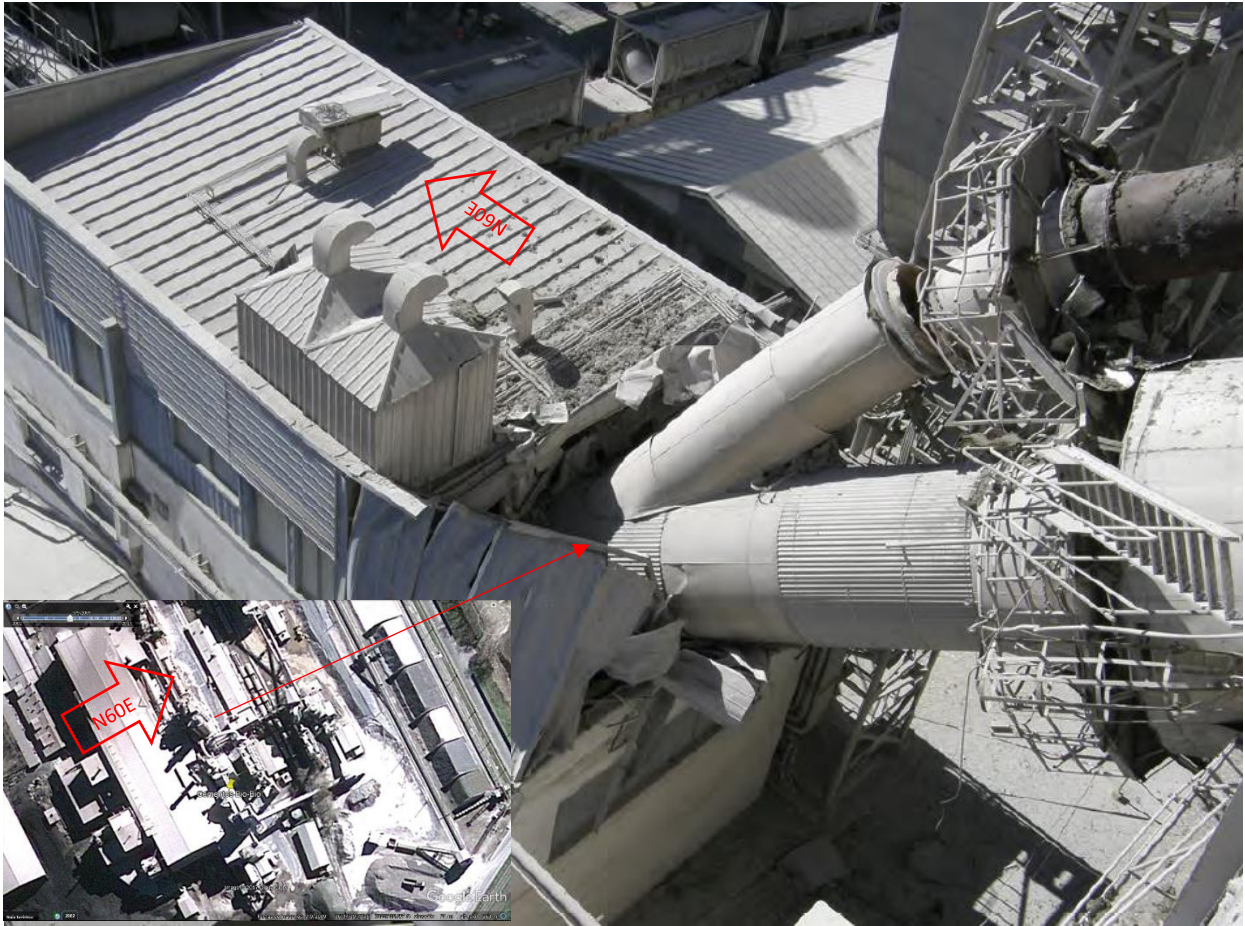
Fig. 5.56 Daños en planta Cementos Bío-Bío [65].

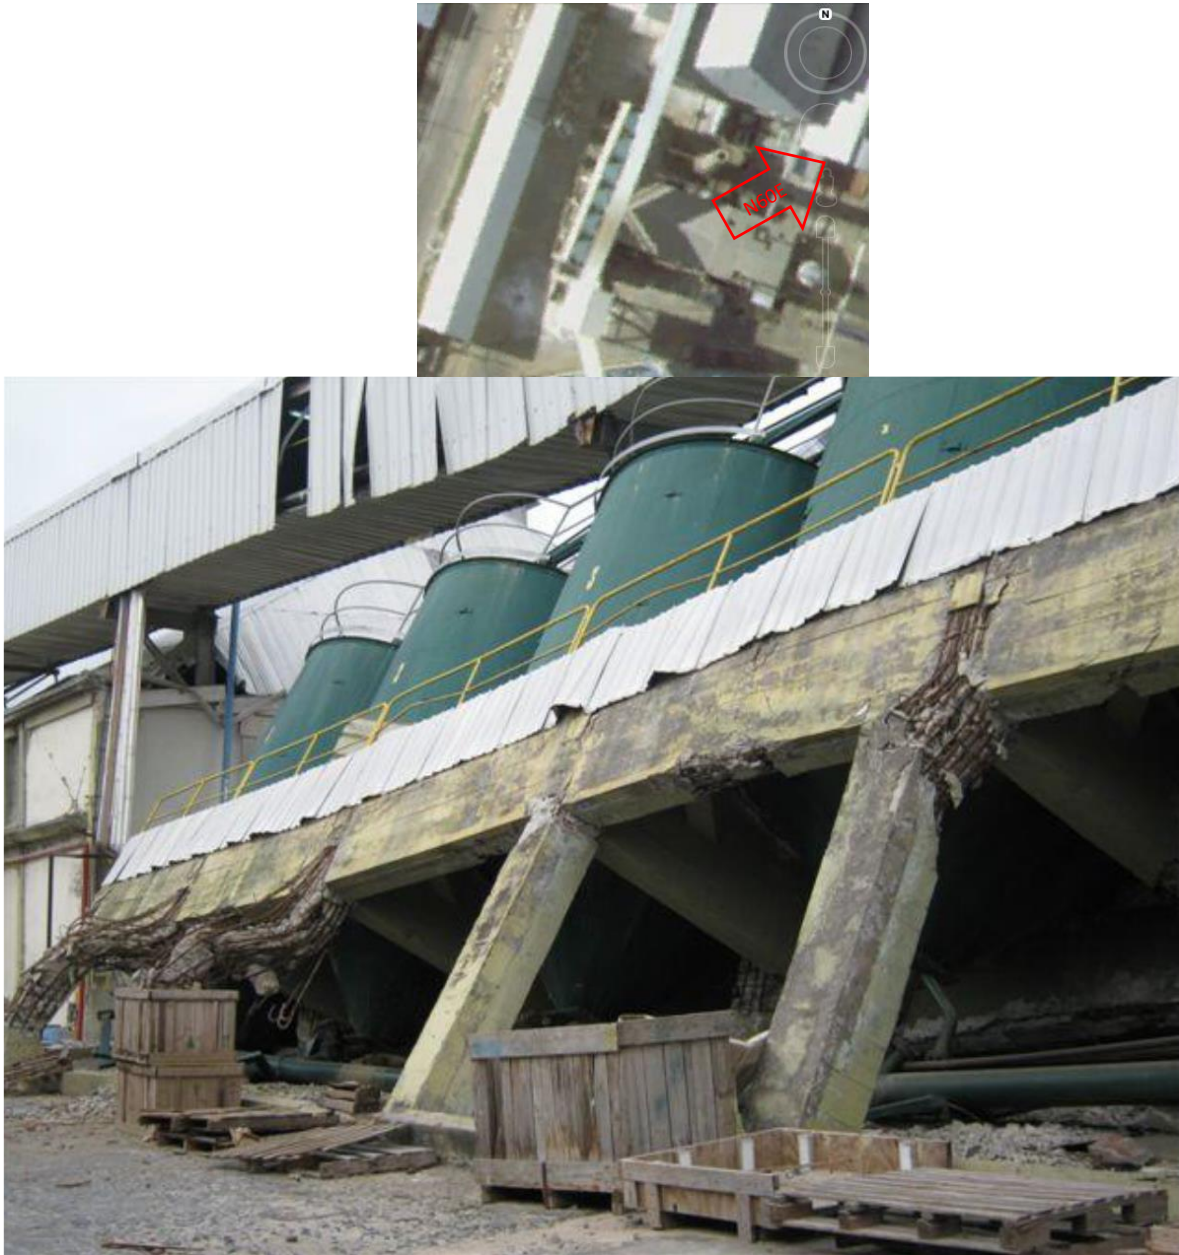
Fig. 5.57 Daños en Planta de Vidrios, Lirquén (Foto Pedro Hidalgo).

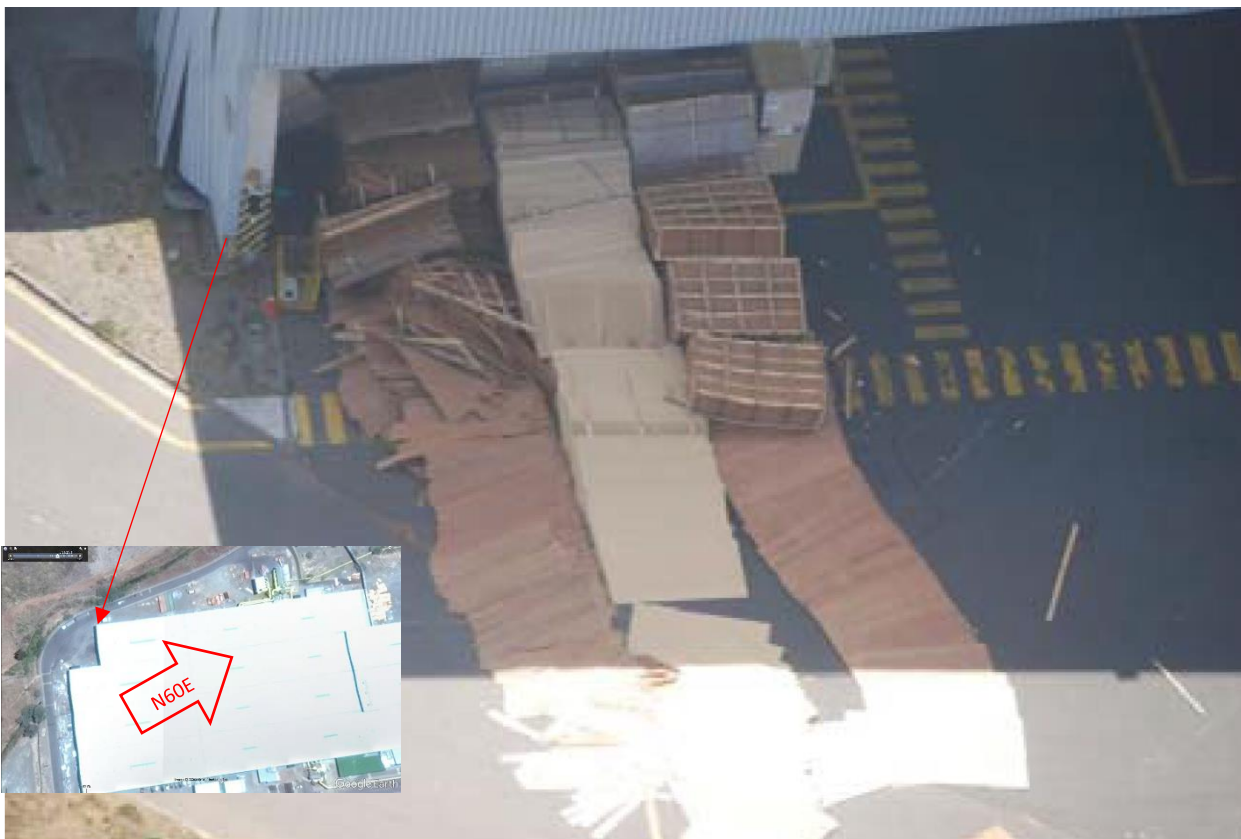
Fig. 5.58 Desplome de material apilado en planta Nueva Aldea [67].
