**ESTUDIO DE LOS PRINCIPALES DEFECTOS DE EJECUCION EN UNA
OBRA. CALCULO DE COSTOS.**

MEMORIA PARA OPTAR AL TITULO DE INGENIERO CIVIL

FRANCISCO JOSE RIQUELME BARRERA

AGOSTO 2008

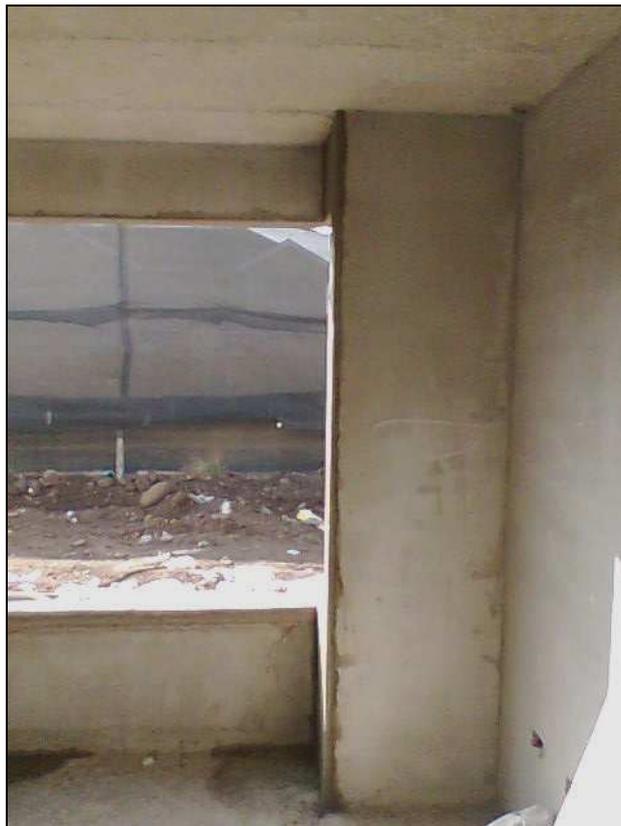
Figura 6: Fotografía lugar típico de Fisura en Albañilería (1.5 [m] de altura aprox.).

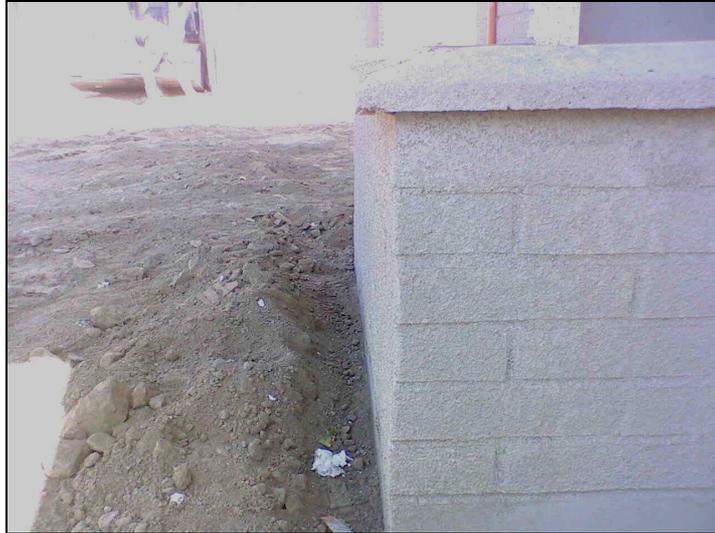
- Desaplomo.

Figura 7: Fotografía Desaplomo en Albañilería.

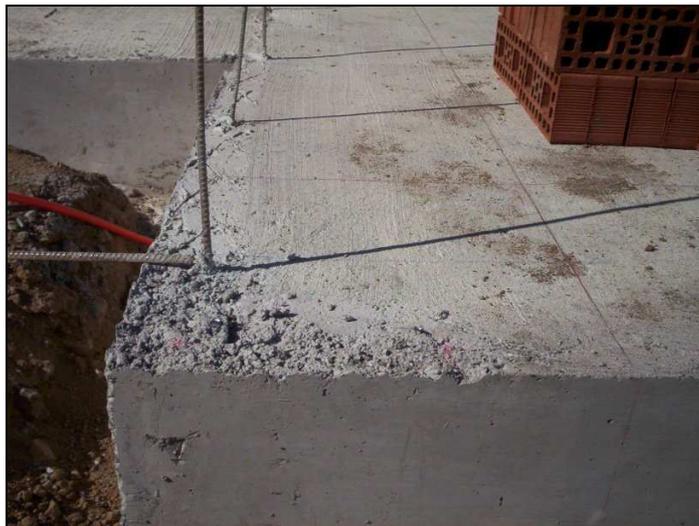
- Nidos.

Figura 8: Fotografía Nidos de Hormigón.

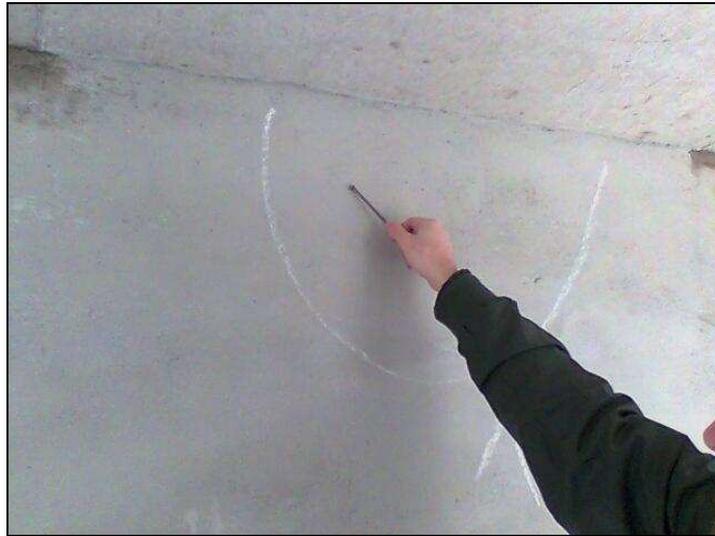
- Sopladura (Mal Remate).

Figura 9: Fotografía Sopladura de Estuco.

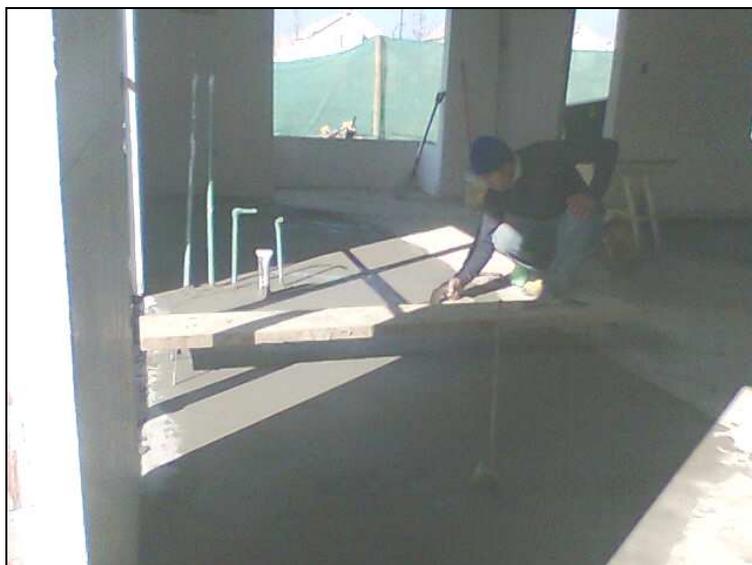
- Losas:
 - o Nivelación.

Figura 9: Fotografía Nivelación de Losas.
