**“FORMULACIÓN DE UNA METODOLOGÍA GENERAL PARA LA  
ELECCIÓN DE PROGRAMAS DE CONSERVACIÓN DE PAVIMENTOS  
VIALES Y SU APLICACIÓN A LA REGIÓN DE MAGALLANES”**

**MEMORIA PARA OPTAR AL TÍTULO DE INGENIERO CIVIL**

**CRISTIAN FRANCISCO CASTILLO CONTRERAS**

**SANTIAGO DE CHILE  
ABRIL 2008**

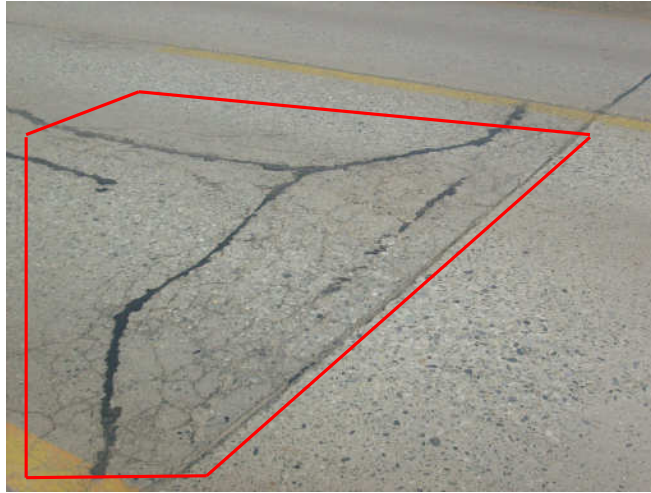
**Ruta 9 , Km 15: Losa dividida de baja severidad con sello de grietas en buen estado. Presencia de Mapa de grietas de baja severidad**

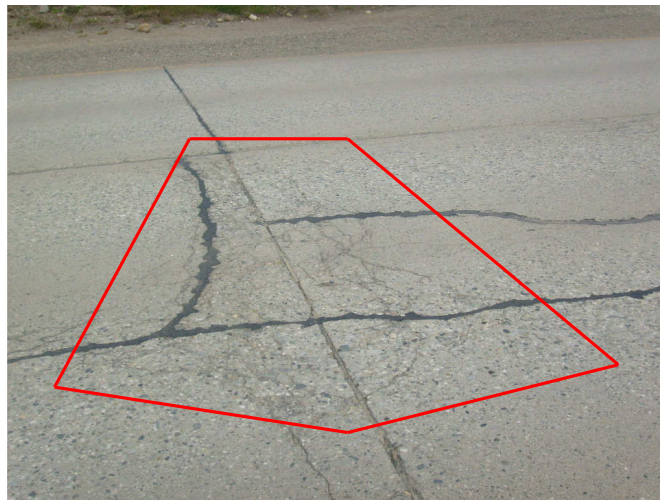
**Ruta 9, Km 17: Losa dividida de baja severidad con sello de grietas en buen estado. Presencia de Mapa de grietas de baja severidad.**

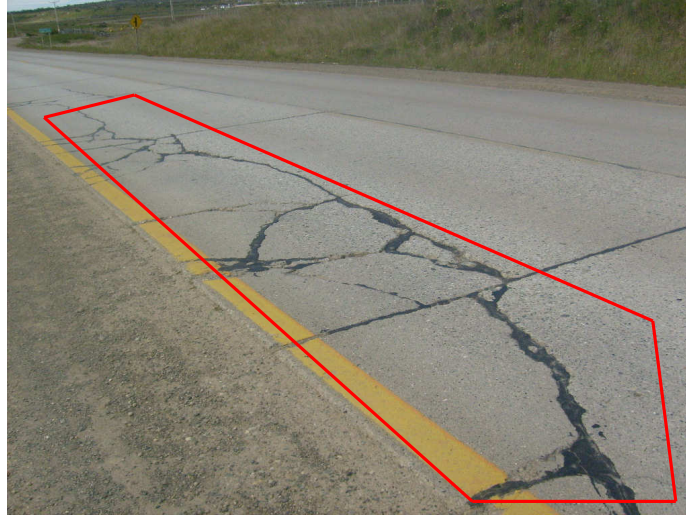
**Ruta 9, Km 18: Losa dividida de alta severidad con sello de grietas en buen estado.**

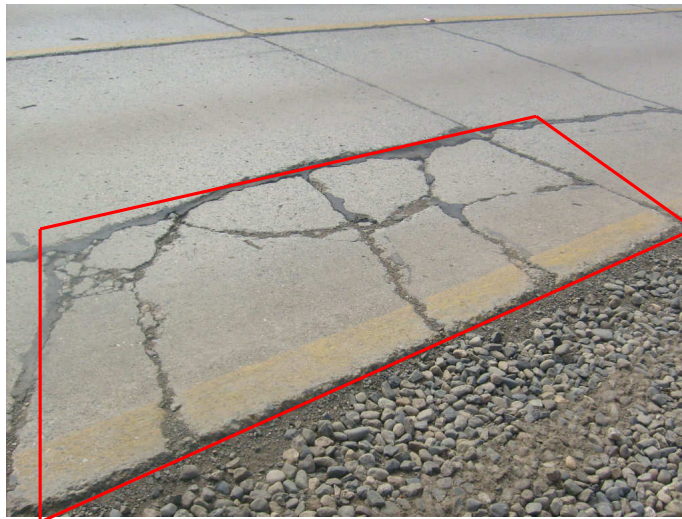
**Ruta 9, Km 20: Losa dividida de alta severidad con sello de grietas en estado regular.**

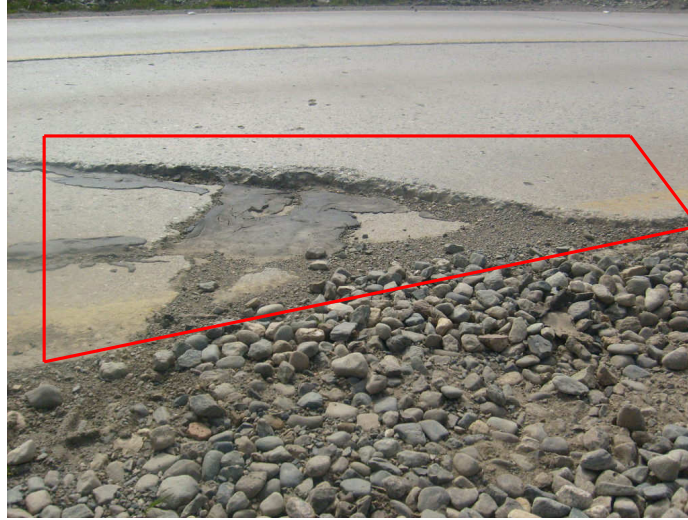
**Ruta 9, Km 20: Losa dividida de alta severidad.**

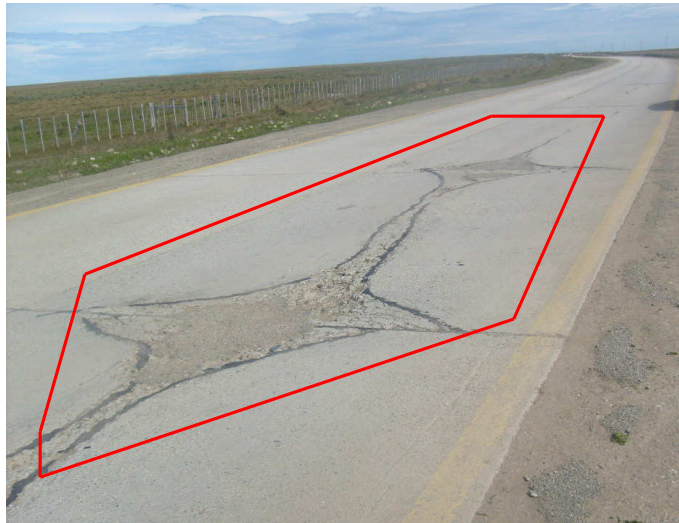
**Ruta 9, Km 28: Descascaramiento de esquina de alta severidad.**

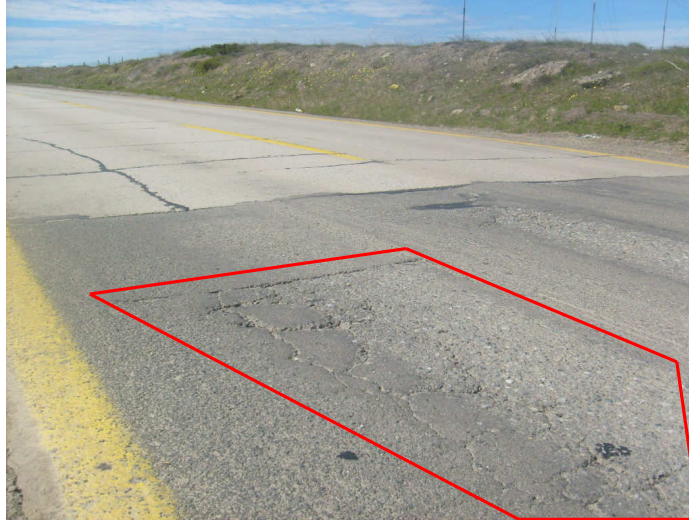
**Ruta 9, Km 30,287: Inicio tramo pavimento asfáltico. Grieta tipo piel de cocodrilo de severidad media.**

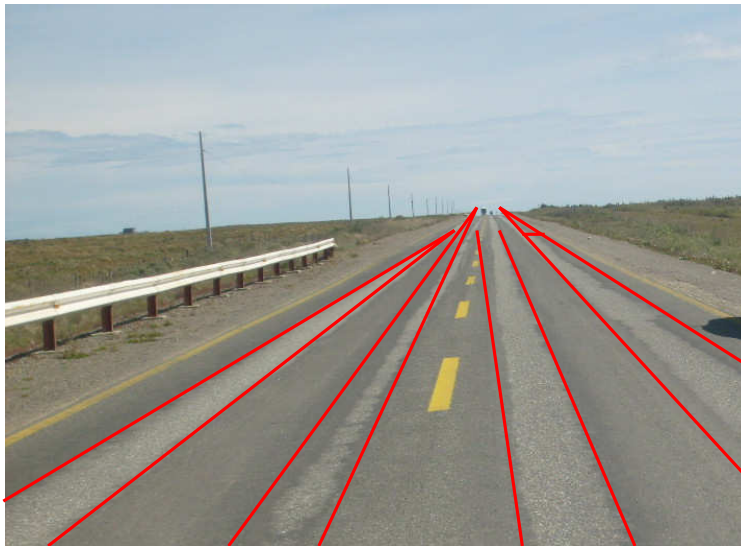
**Ruta 9, Km 31: Vista general. Desprendimiento de agregados de baja severidad, por efecto del tránsito. El tramo de asfalto que va desde el Km 36 al Km 41, presenta el mismo tipo de deterioro.**

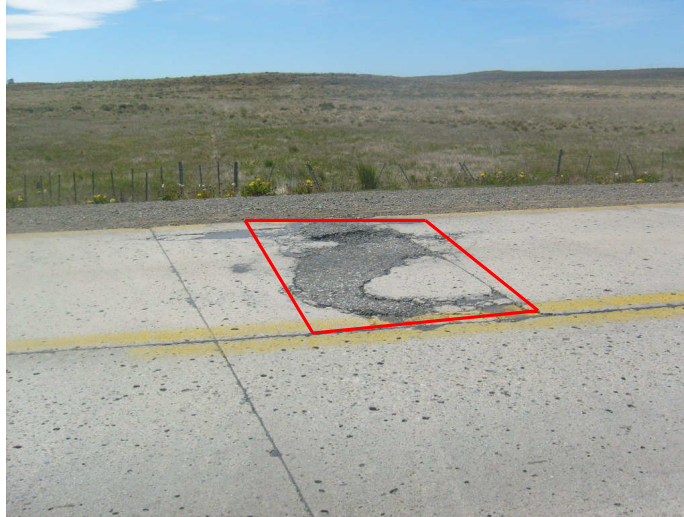
**Ruta 9, Km 50: Parche grande en mal estado. Nivel de severidad media.**

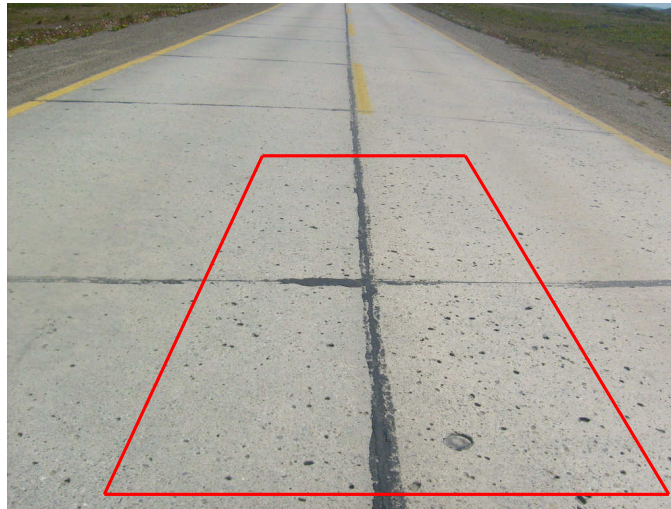
**Ruta 9, Km 56: Pavimento con abundante presencia de agujeros (popouts). Sello de juntas en buen estado.**

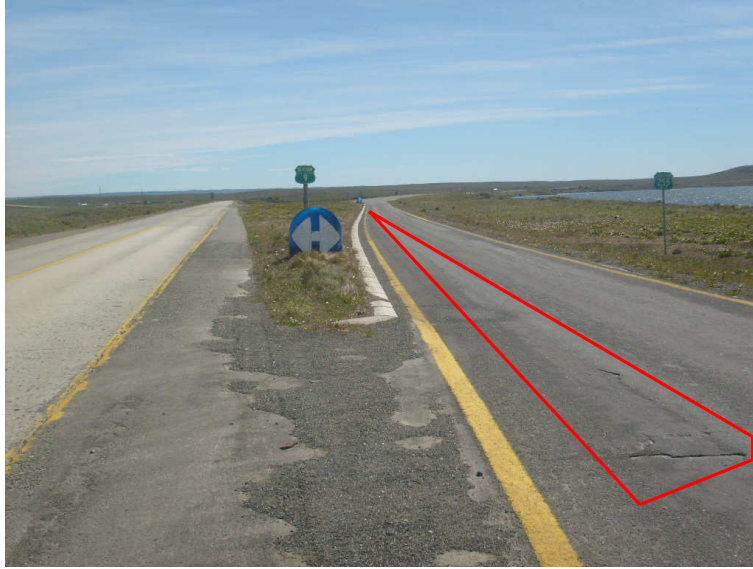
**Bifurcación Ruta 9 – Camino Gobernador Phillipi (Km 0): Desprendimiento de agregados de baja severidad. Grietas longitudinales y transversales de baja severidad.**

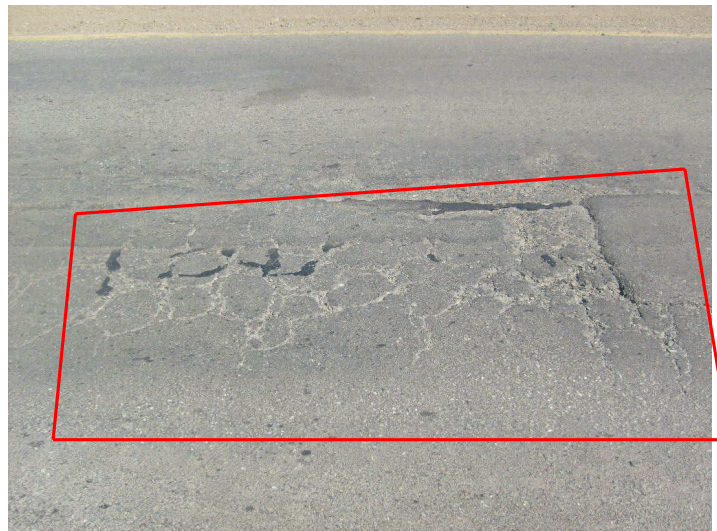
**Bifurcación Ruta 9 – Camino Gobernador Phillipi (Km 0): Grieta tipo piel de cocodrilo de alta severidad.**

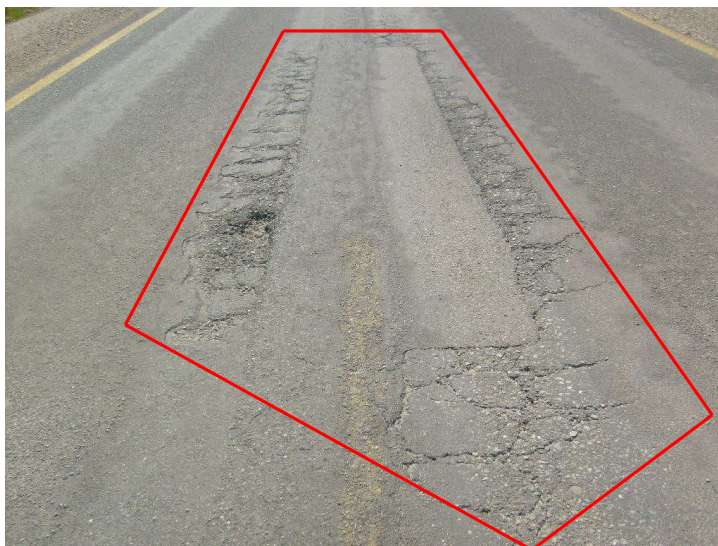
**Camino Gobernador Phillipi Km 7. Grieta tipo piel de cocodrilo de severidad alta. Desprendimiento de agregados de severidad alta. Zona de BAcheo**

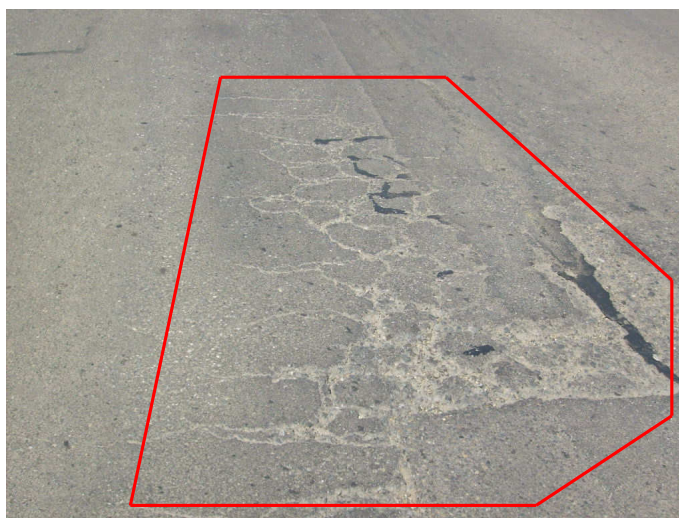
**Camino Gobernador Phillipi Km 11. Grieta tipo piel de cocodrilo de severidad alta. Desprendimiento de agregados de severidad alta.**
