**CARACTERIZACIÓN Y DIAGNÓSTICO SÍSMICO
DE LAS VIVIENDAS SOCIALES DE
ALBAÑILERÍA DE LA CIUDAD DE ARICA**

MEMORIA PARA OPTAR AL TÍTULO DE INGENIERO CIVIL

**SANTIAGO DE CHILE
AGOSTO 2011**

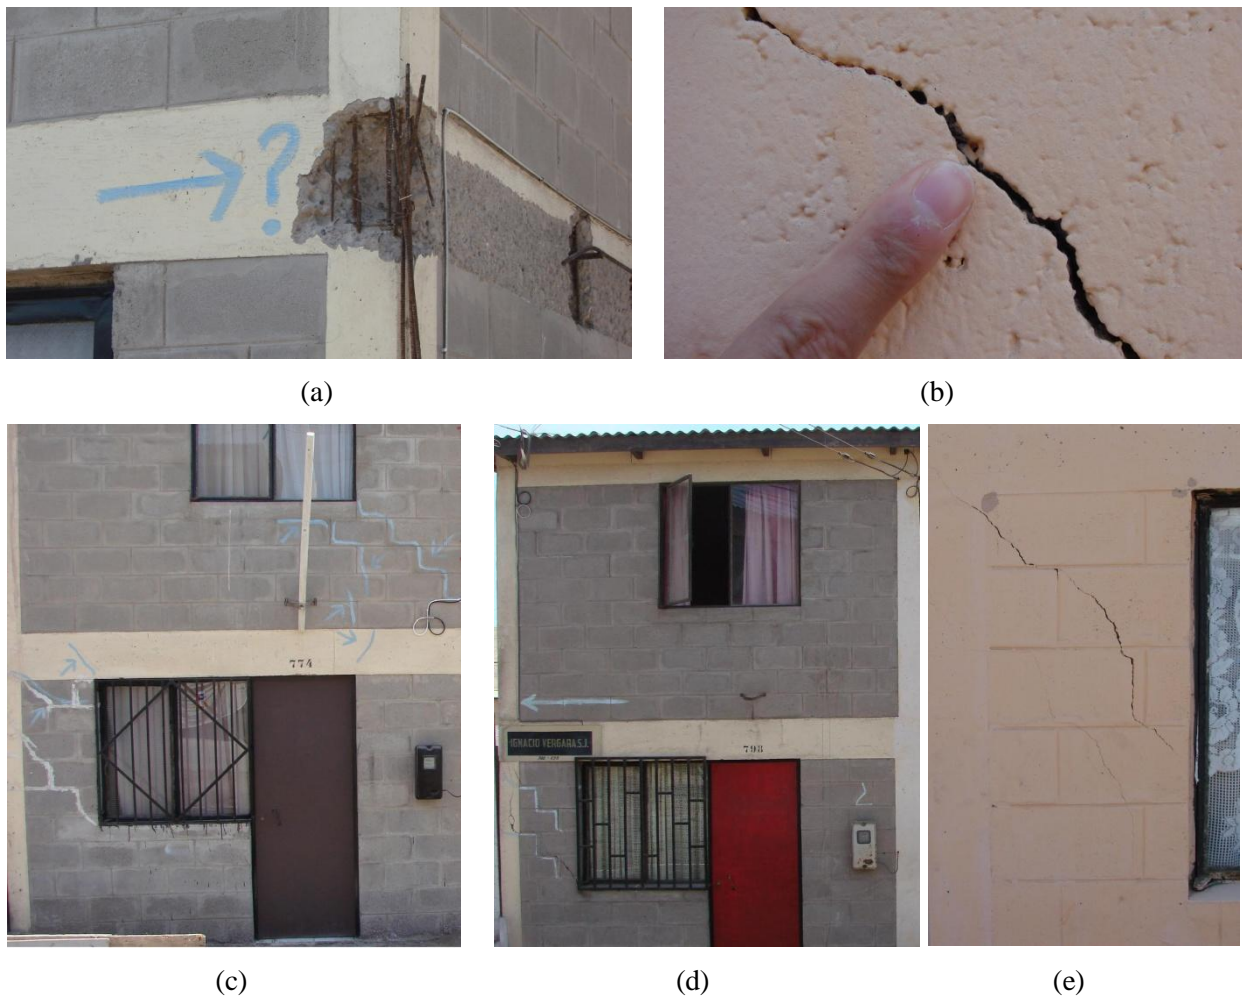
Figura 4. 69: Daño Estructural en Conjunto G.

Los conjuntos G y W presentan gran daño estructural en algunas viviendas, provocado por el asentamiento diferencial del suelo, como se puede ver en las Figuras 4.69 y 4.70. Este asentamiento se debe a la disolución de sales tipo cloruro presentes en los estratos inferiores, producto del aumento de la humedad del suelo. Este fenómeno genera vacíos en el subsuelo que provocan bruscos cambios de nivel. Esta disolución también aumenta la porosidad y disminuye la capacidad de soporte.

Además, existen defectos en la colocación del hormigón en algunos elementos de confinamiento, como se puede ver en la Figura 4.69-a, donde se observan nidos de piedra. Esto produce deterioro de la resistencia en las zonas críticas de los elementos de confinamiento.

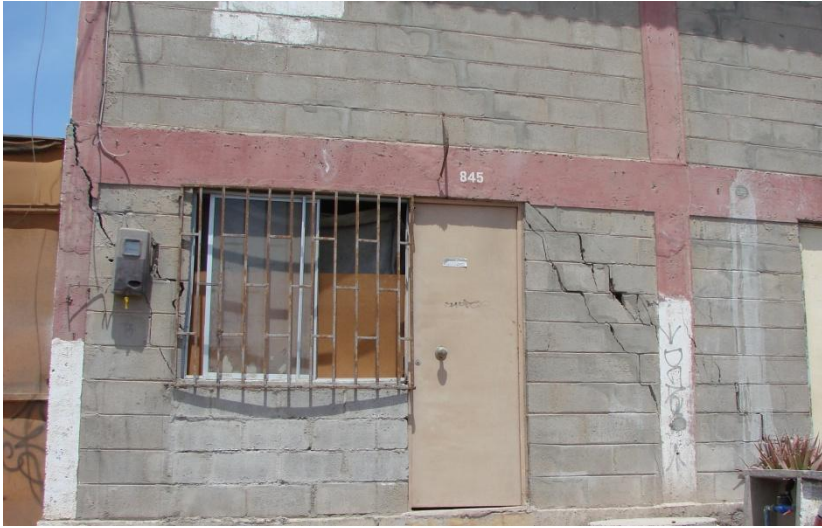
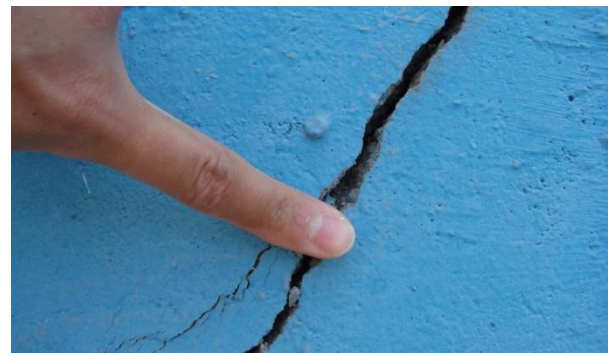
Figura 4. 70: Daño Estructural en Conjunto W.

En algunos casos se observan grietas que superan los 5 cm de espesor, dejando expuestas las armaduras longitudinales (Figura 4.70-f). En estas grietas se puede apreciar el relleno defectuoso de los huecos donde se ubican las armaduras longitudinales, lo que se traduce en una mala integración entre la armadura y la albañilería.
