**MICROZONIFICACION SISMICA DEL SECTOR SUR PONIENTE DE SANTIAGO,  
COMUNAS BUIN Y PAINE**

**MEMORIA PARA OPTAR AL TITULO DE GEOLOGA**

**Santiago de Chile  
Noviembre 2011**

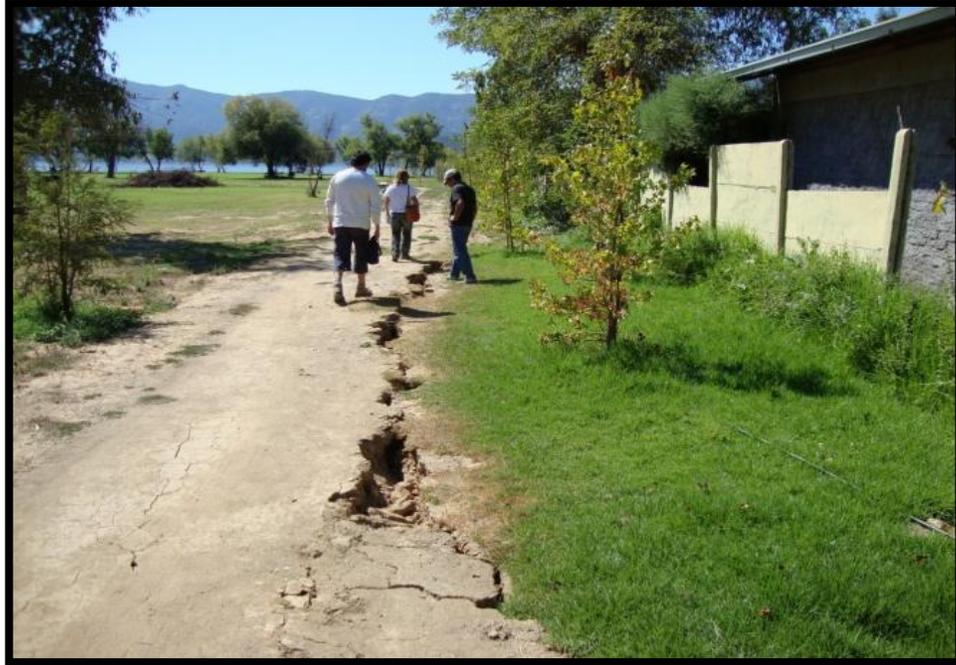
**Fotografía 3.** Falla en depósitos cuaternarios, denominada como Falla Aculeo y caracterizada como normal de componente sinistral, subvertical con rumbo aproximado NS, largo aproximado 500 m. Fotografía orientada hacia el norte. (Fotografía: Sofía Rebolledo).

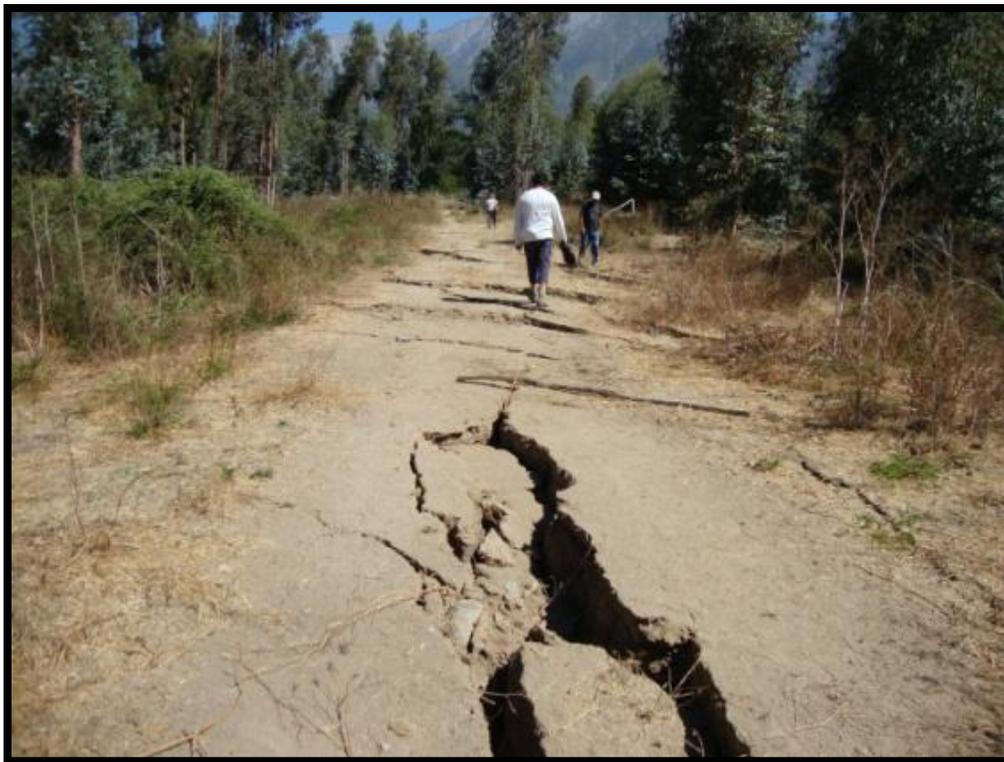
**Fotografía 4.** Falla en depósitos cuaternarios, denominada como Falla Aculeo y caracterizada como normal de componente sinistral, subvertical con rumbo aproximado NS, largo aproximado 500 m. Fotografía orientada hacia el sur. (Fotografía: Sofía Rebolledo).

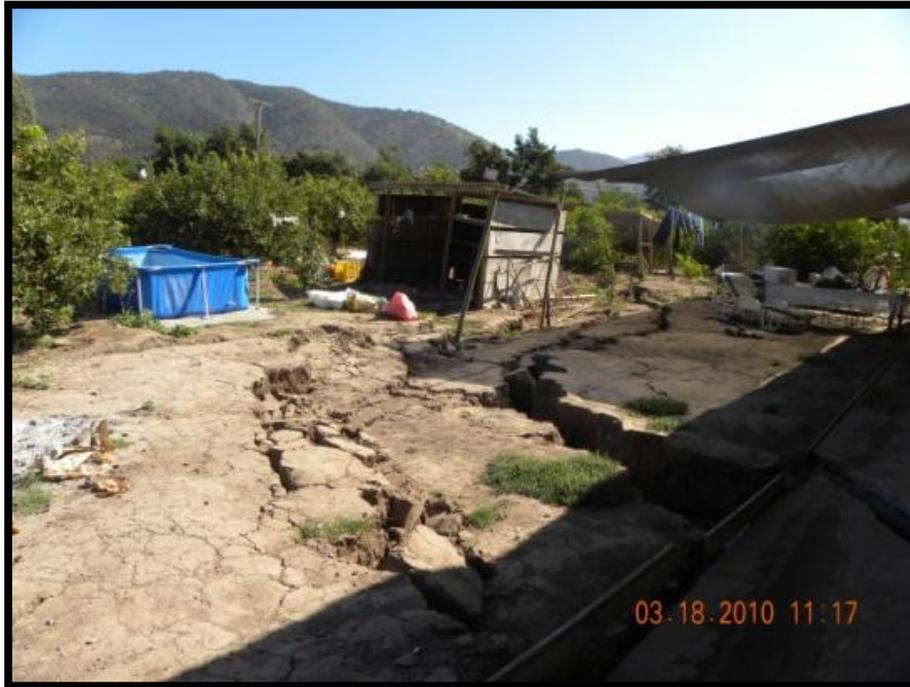
**Fotografía 5.** Falla en depósitos cuaternarios, denominada como Falla de Naltagua, caracterizada como normal, de orientación EW, 1,5 m de ancho y 50 cm de profundidad. (Fotografía: Sofía Rebolledo)

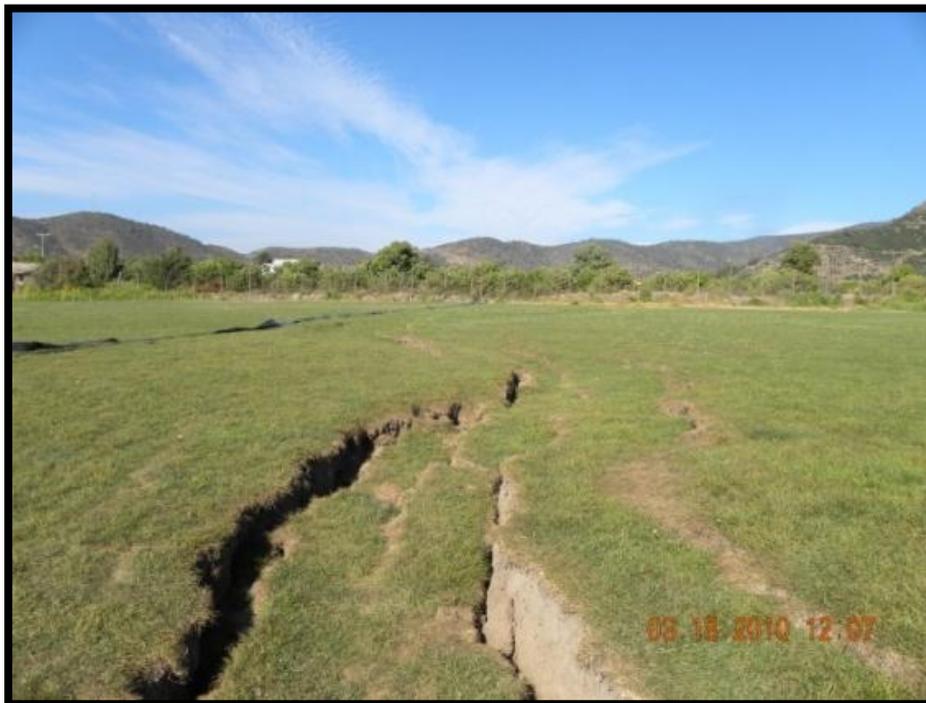
**Fotografía 6.** Falla en depósitos cuaternarios, denominada como Falla de Naltagua, caracterizada como normal, de orientación EW, 1,5 m de ancho y 50 cm de profundidad. Fotografía orientada hacia el este. (Fotografía: Sofía Rebolledo).

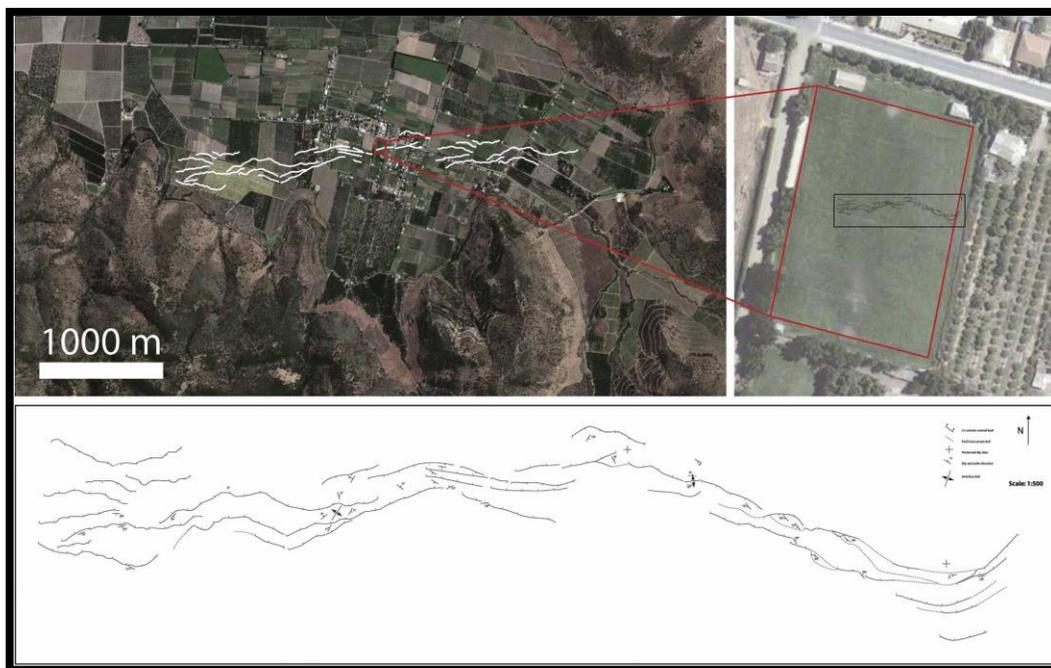
**Fotografía 7.** Vista superior de la Falla de Naltagua. Falla en depósitos cuaternarios, caracterizada como normal, de orientación EW, 1,5 m de ancho y 50 cm de profundidad. (Fotografía: Arriagada et al. (2011).

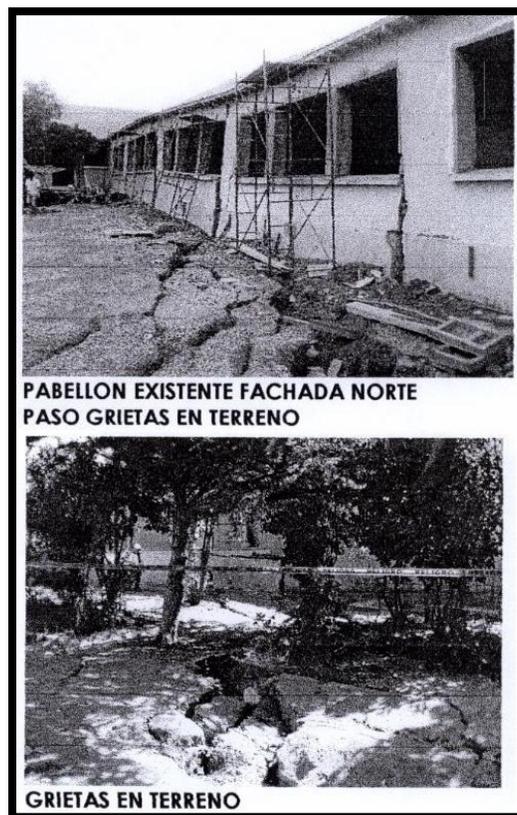
**PABELLON EXISTENTE FACHADA NORTE  
PASO GRIETAS EN TERRENO**

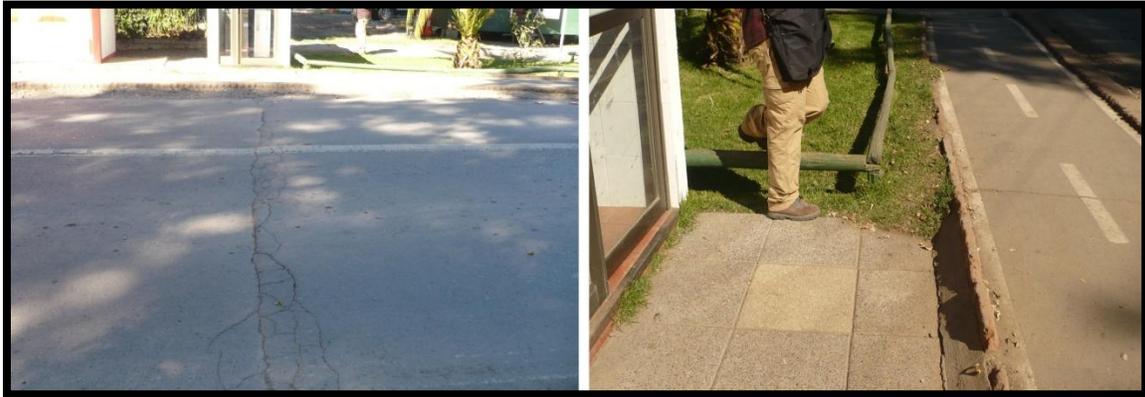
**Fotografía 9.** Grietas generadas por el terremoto del 2010. Camino principal, Pintué. (Fotografías a más de 1 año ocurrido el terremoto 2010)

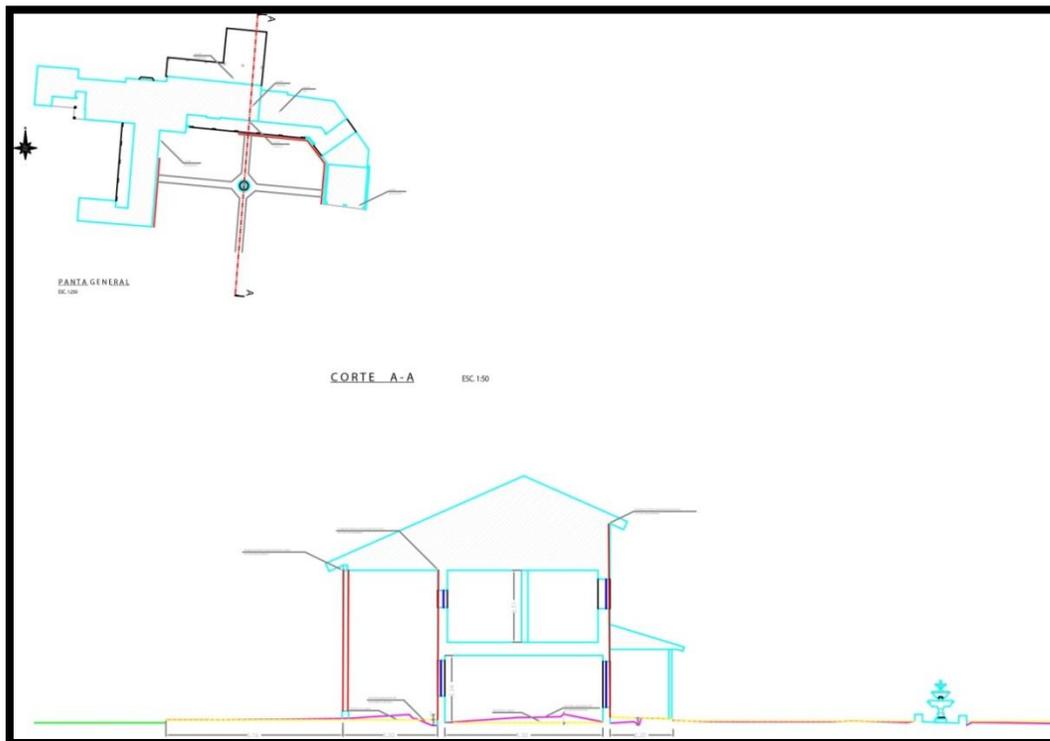
**Fotografía 10.** Plano de casa al sur de la fábrica de Champiñones Abrantes evidenciando asentamiento. La casa fue afectada por grietas generadas por el terremoto del 2010 en depósitos cuaternarios. (Plano: Departamento de Obras, Ilustre Municipalidad de Buin, 2010)

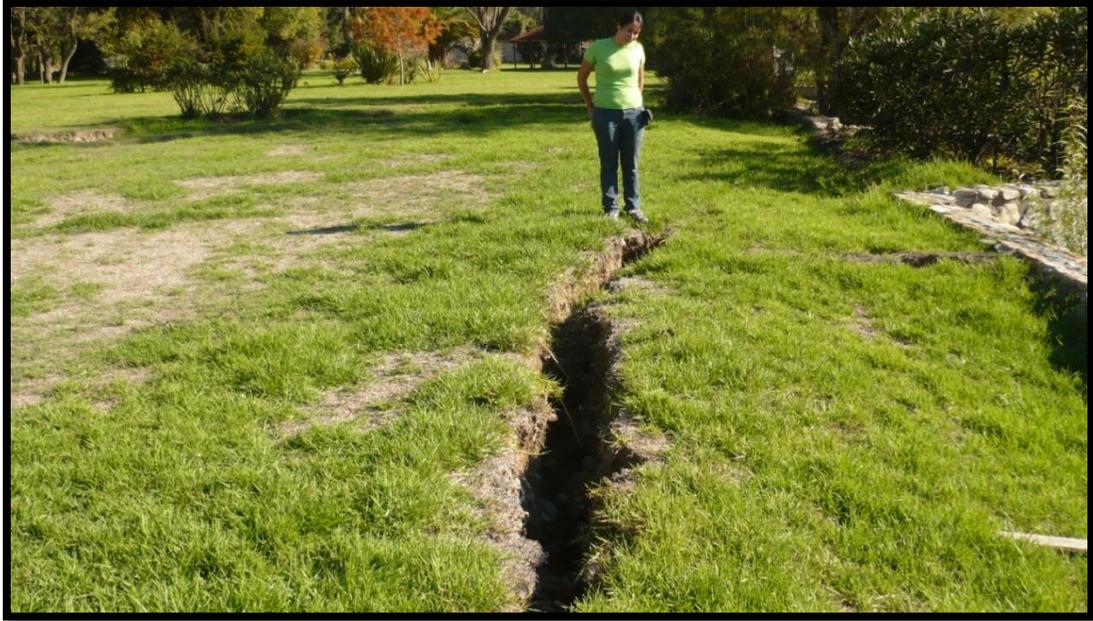
**Fotografía 11.** Estructura generada por el terremoto 2010 ubicada al norte de la entrada de Alto Laguna, con espaciamiento de 30 cm y profundidades de hasta 1 m, correspondiente a "lateral spreading". Fotografía orientada hacia el oeste, paralela a la orilla de la laguna, distanciada por 5 m aprox. de esta.

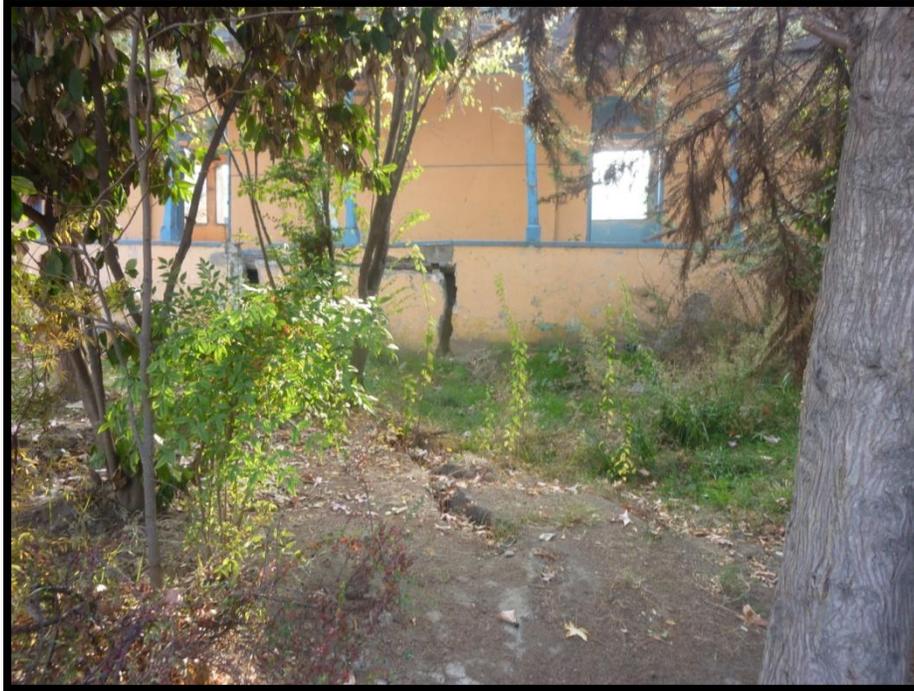
**Fotografía 13.** Grietas que atravesaron el frontis sur de la Escuela Elías Sánchez Ortúzar en Champa.  
(Fotografía: Javiera González)

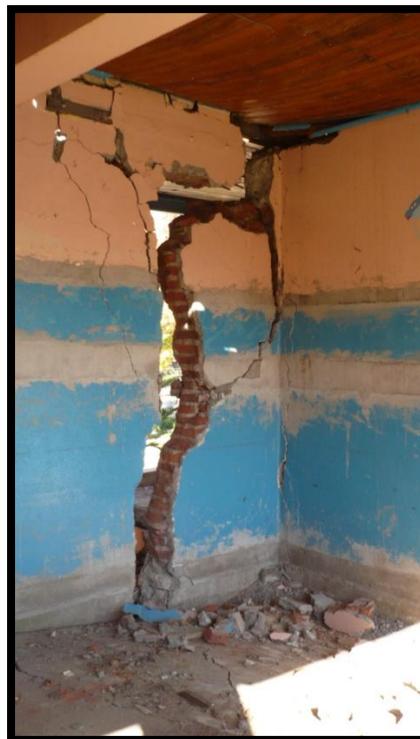
**Fotografía 14.** División de uno de los pabellones de la edificación existente, generado en el terremoto 2010.  
Asentamiento de la edificación. Escuela Elías Sánchez Ortúzar, Champa.

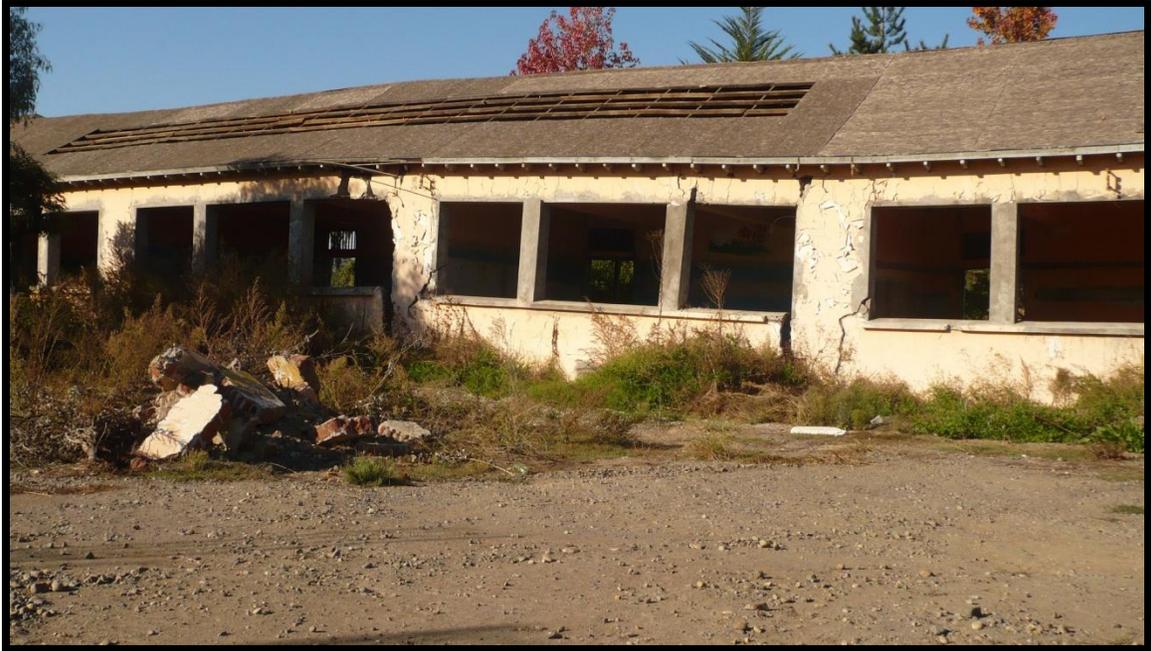
**Fotografía 15.** Daño severo en salas y pabellón de la Escuela Elías Sánchez Ortúzar, Champa, generado por el terremoto 2010. Vista norte del pabellón afectado por las grietas.

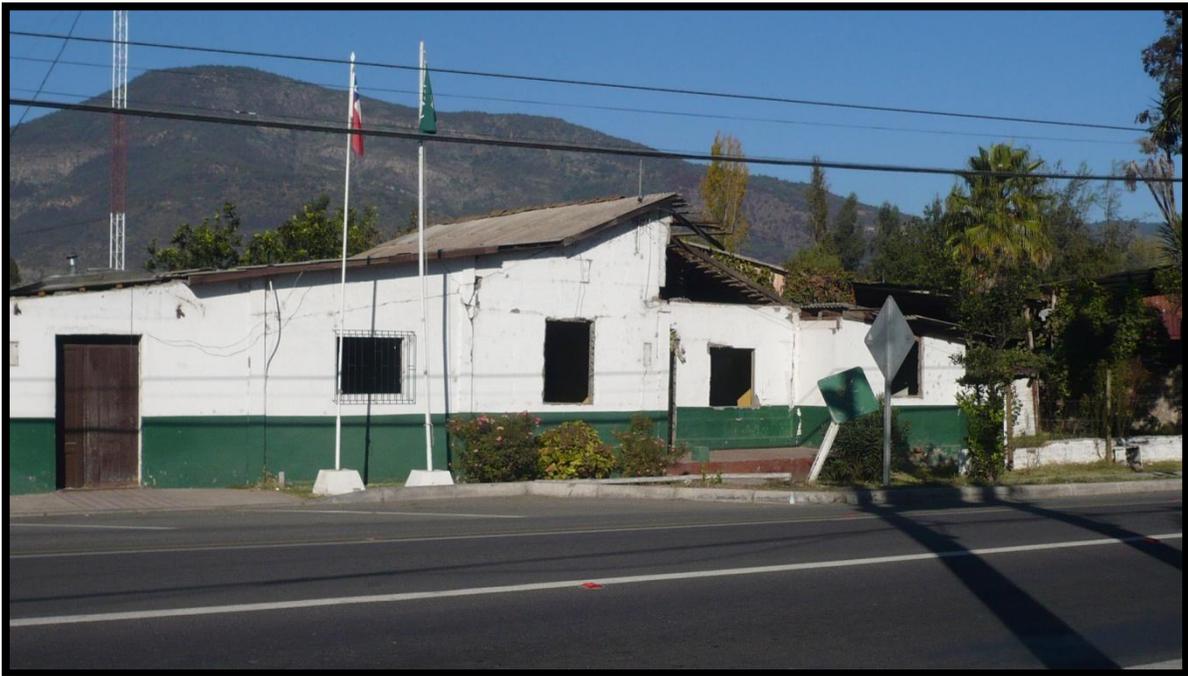
**Fotografía 16.** Cuartel de Carabineros de Chile en Champa, afectado por el terremoto 2010. Totalmente inutilizable.

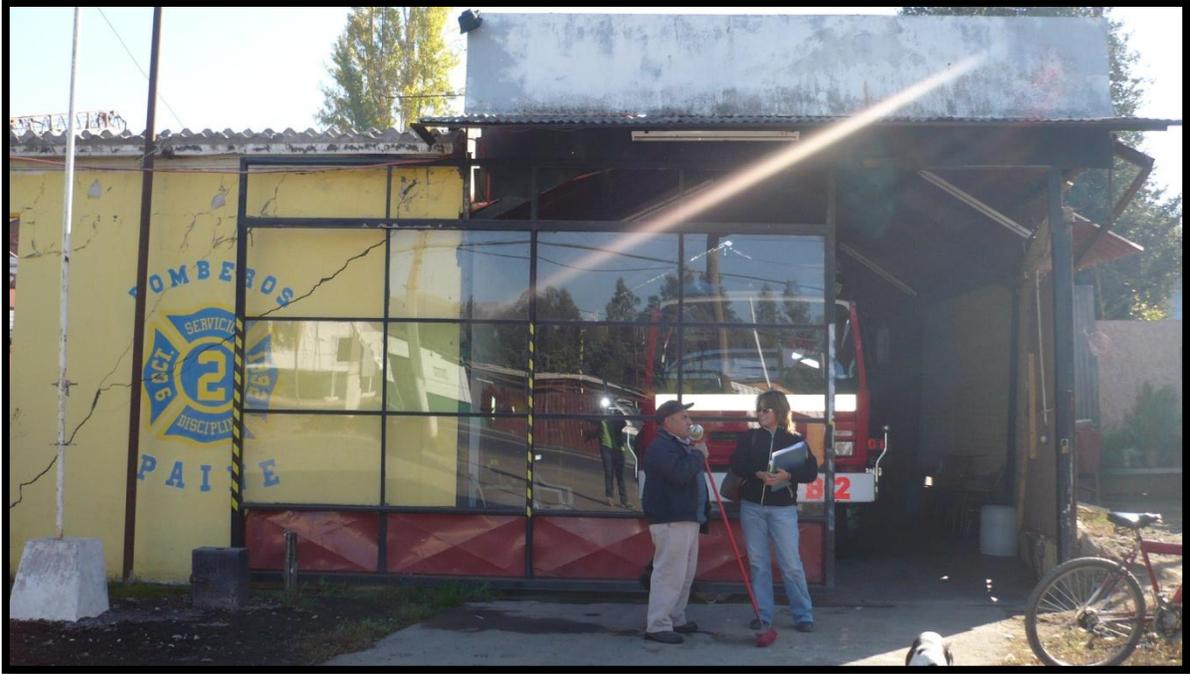
**Fotografía 17.** Bomberos de la localidad de Champa, afectados por grietas en murallas y suelo, generadas por el terremoto del 2010.

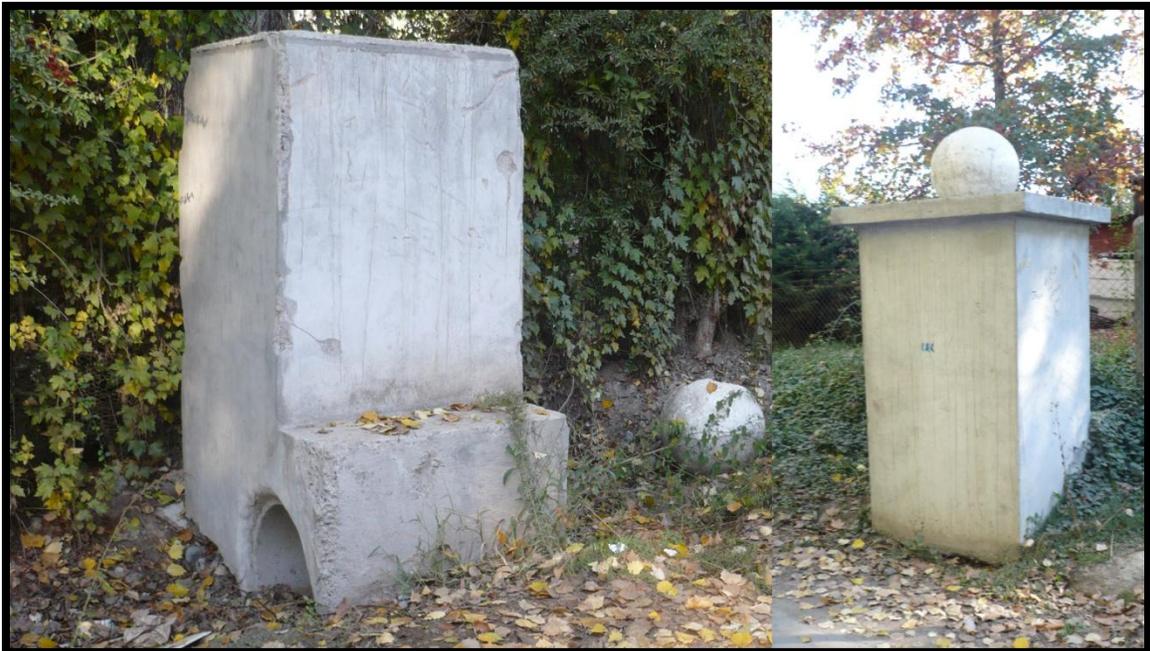
**Fotografía 18.** Fotografía de dos columnas de adorno de la entrada a los champiñones Abrantes. Una de las columnas quedó sin la esfera de cemento producto del terremoto del 2010.

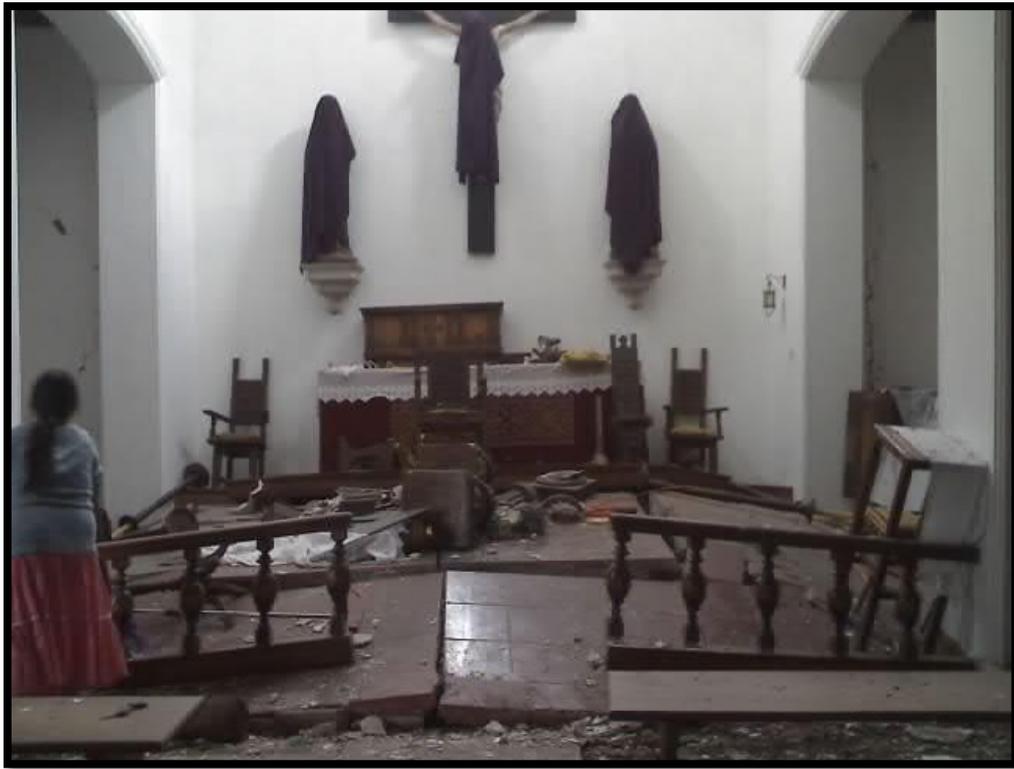
**Fotografía 22.** Interior de la capilla de Abrantes, el daño observado corresponde a la emersión del piso producto del asentamiento de la edificación. (Fotografía: Javiera González).

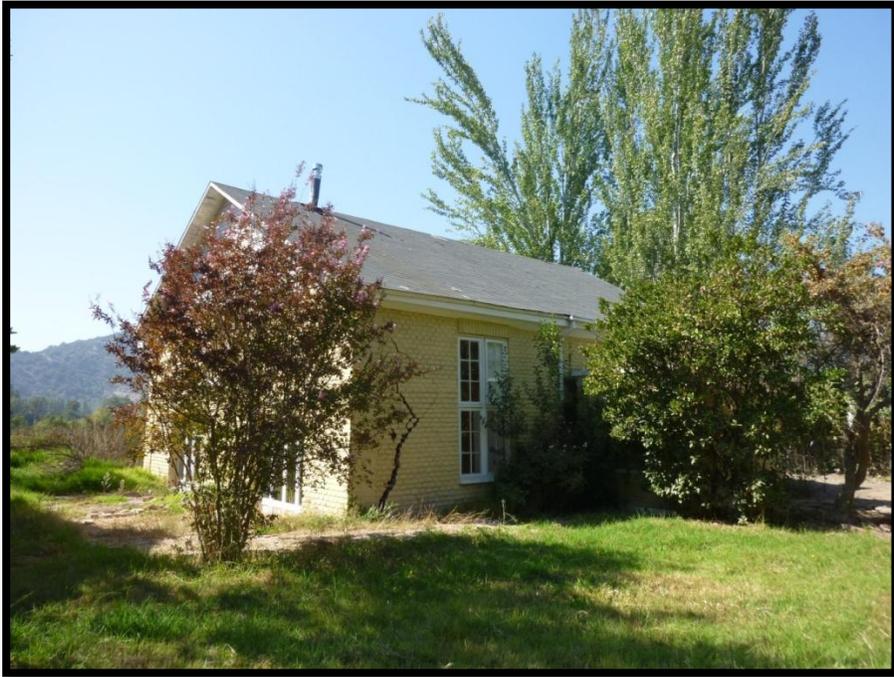
**Fotografía 23.** Daño y asentamiento producto del terremoto del 2010, en una casa cercana la capilla de Abrantes. (Fotografía: Javiera González).

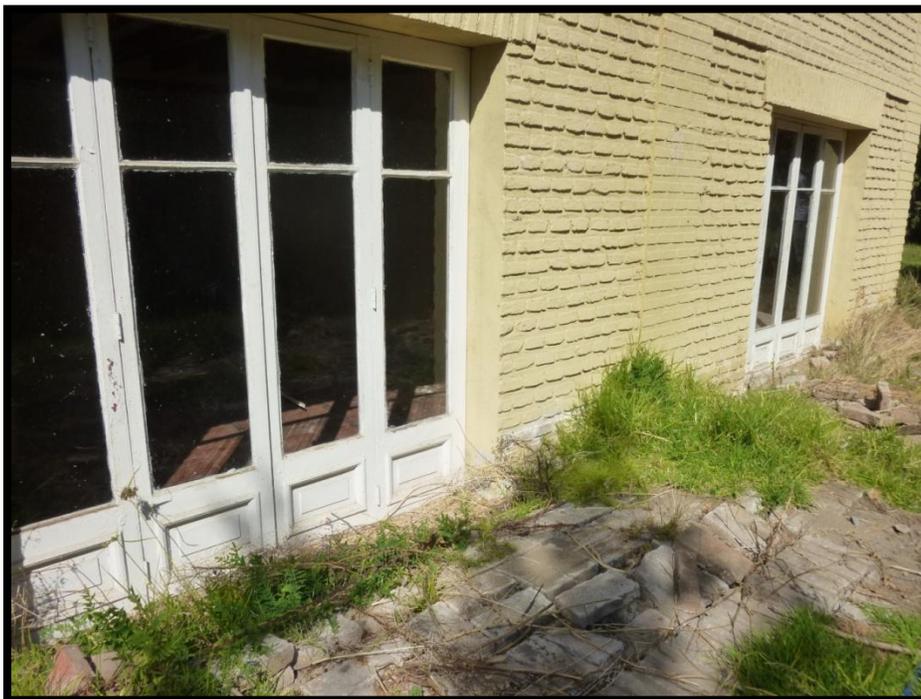
**Fotografía 24.** Asentamiento en una casa cercana la capilla de Abrantes, producto del terremoto del 2010. (Fotografía: Javiera González).

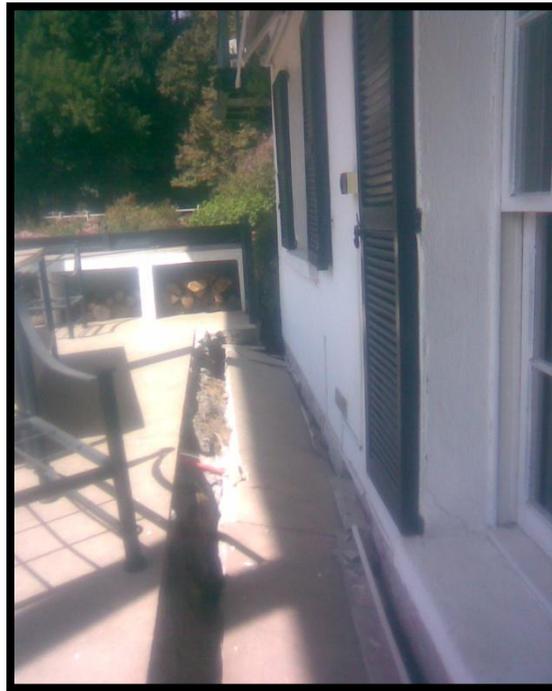
**Fotografía 26.** Asentamiento producto de grietas generadas por el terremoto del 2010, en casa patronal cercana a la empresa de Champiñones Abrantes. (Fotografía: Ilustre Municipalidad de Buin).

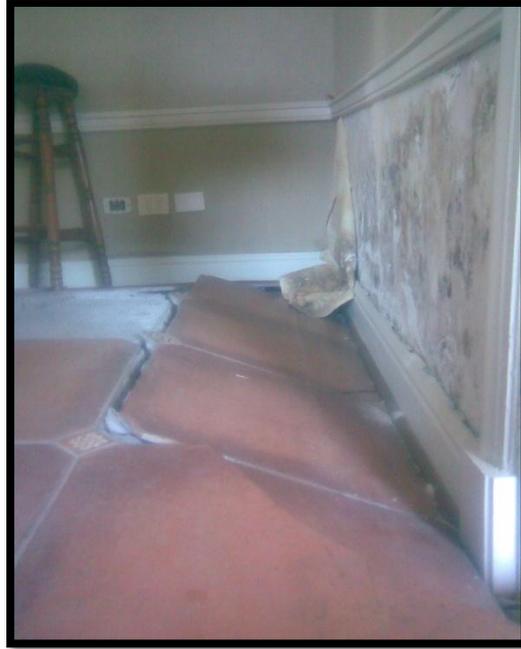
**Fotografía 27.** Asentamiento interior de casa patronal, cercana a la empresa de Champiñones Abrantes, generado por el terremoto del 2010. (Fotografía: Ilustre Municipalidad de Buin).

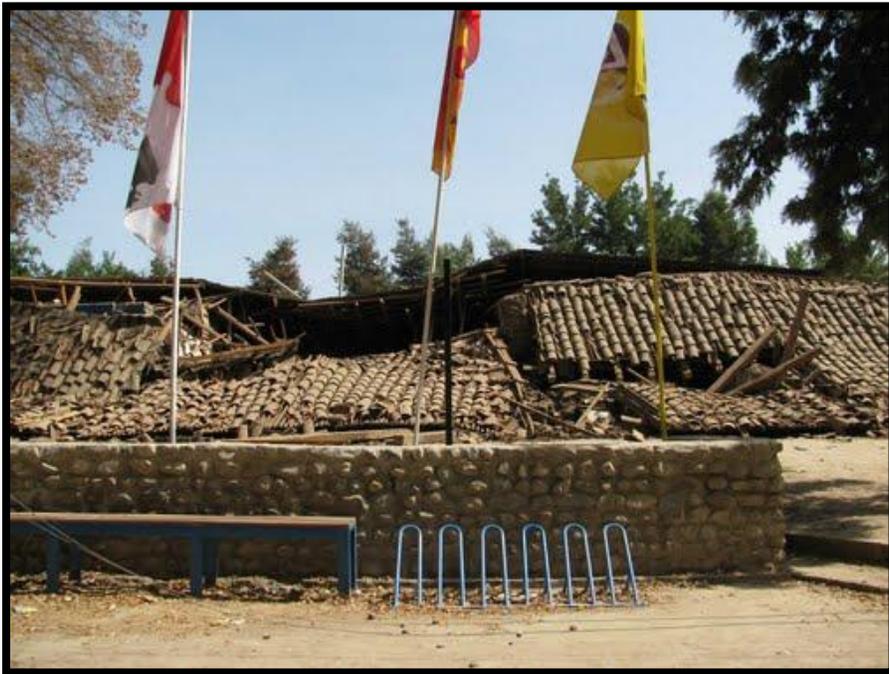
**Fotografía 28.** Negocio aledaño a la iglesia de Pintué. Total destrucción post terremoto del 2010. (Fuente: Panoramio.com).

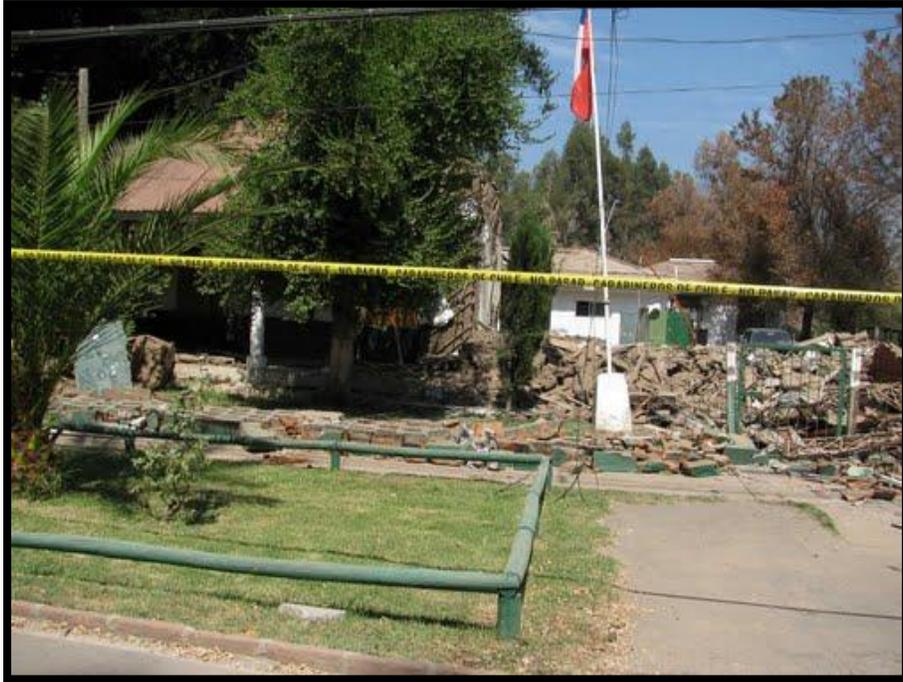
**Fotografía 29.** Comisaría de Carabineros de Chile en Pintué. Total destrucción debido al terremoto del 2010. (Fuente: Panoramio.com).

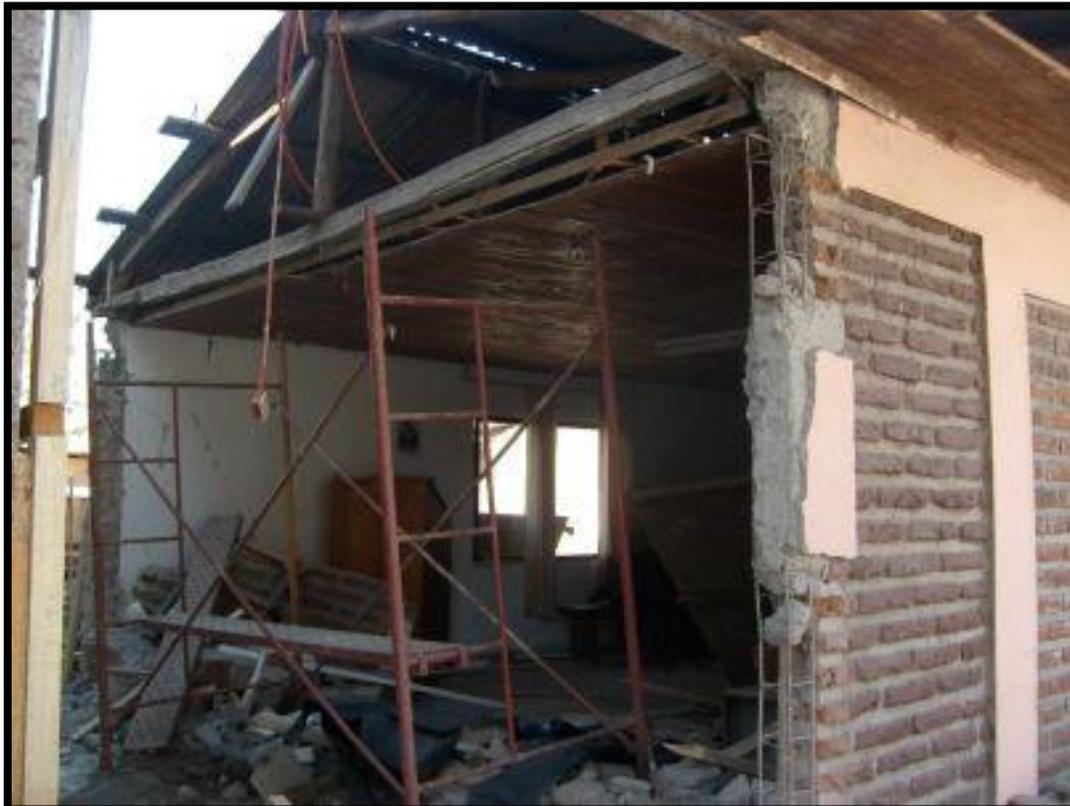
**Fotografía 34.** Casa de albañilería dañada por el terremoto del 2010, en Valdivia de Paine. (Fuente: [valdiviadeleine.es.tl](http://valdiviadeleine.es.tl))

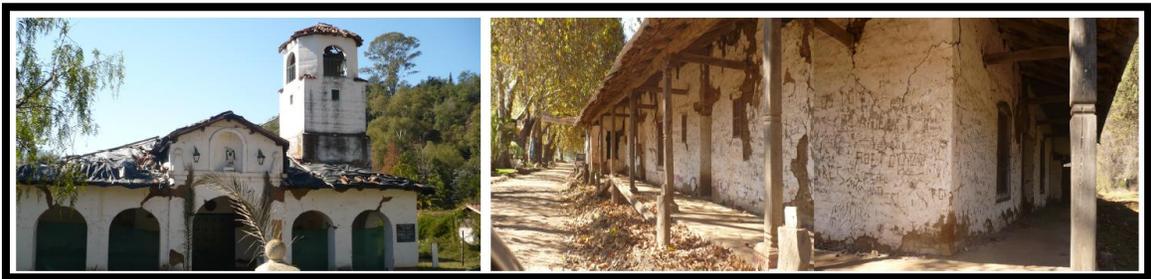
**Fotografía 36.** Monumentos Históricos de Rangue, construcciones de adobe después del terremoto 2010, Capilla de Rangue y Casa esquina de Rangue, con daños severos en sus estructuras.
