DIAGNÓSTICO Y DESAFÍOS PARA LOS SISTEMAS DE TRATAMIENTO
DE AGUAS SERVIDAS EN LOCALIDADES RURALES

MEMORIA PARA OPTAR AL TÍTULO DE INGENIERO CIVIL

LEONARDO ANDRÉS PIZARRO FUENTES

SANTIAGO DE CHILE
MARZO 2011

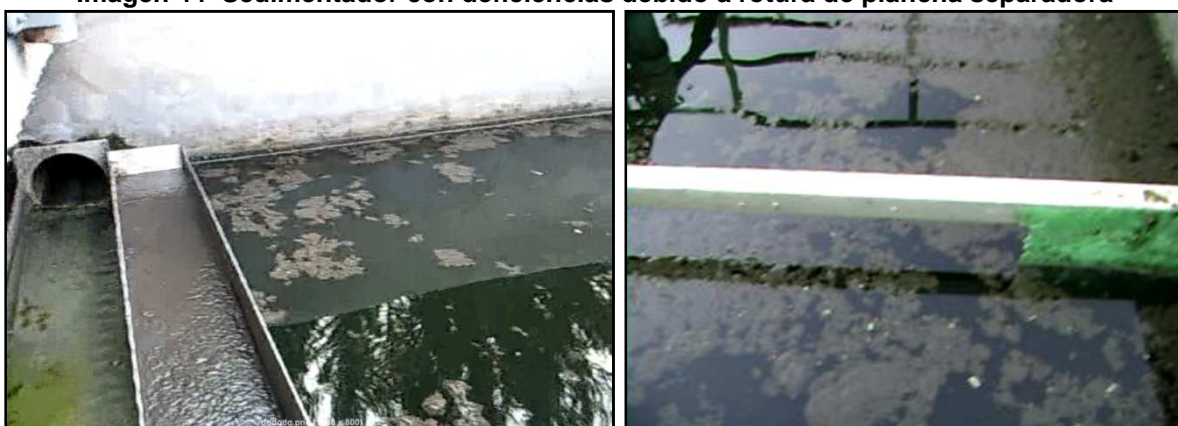
Al estar rota la plancha separadora del sobrenadante, estos ingresan a la cámara de desinfección. El operador realiza un retiro manual del sobrenadante con colador.

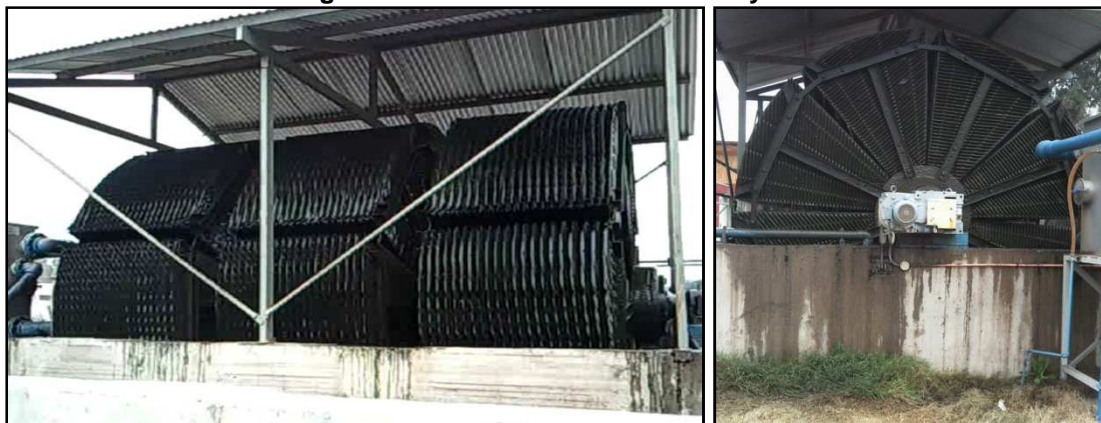
El aseo en esta unidad es deficiente, presentándose manchas de aguas servidas en paredes, lo que genera mal olor y suciedad en la planta.

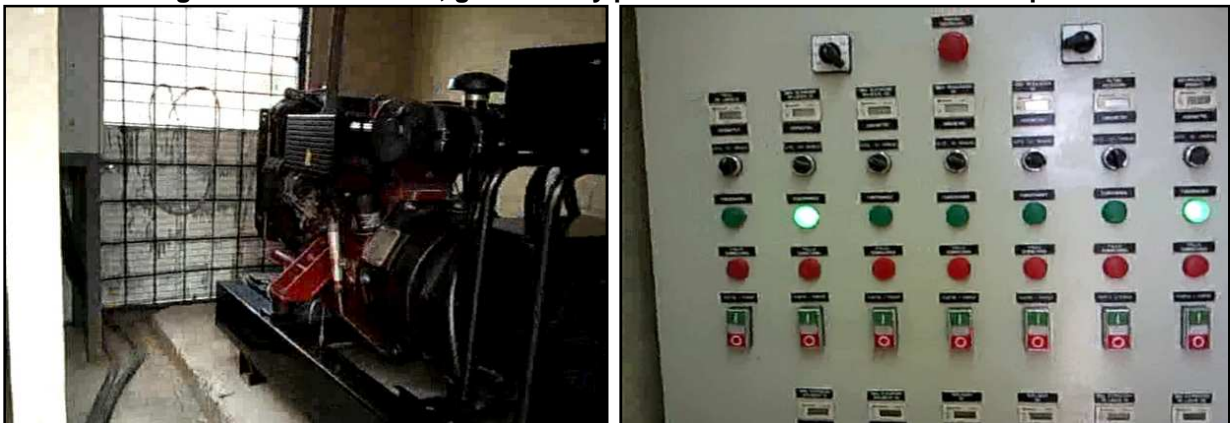
Sólo están automáticamente conectados al generador, el proceso de impulsión y aireación de la planta. Además cuando vuelve el suministro eléctrico a la planta hay que volver a iniciar manualmente la rotación del Biodisco, lo que interfiere con la continuidad del proceso. En esta planta de tratamiento, al igual que otras plantas diagnosticadas, tienen problemas con la poca holgura que existe en los relés de asimetría del PLC.

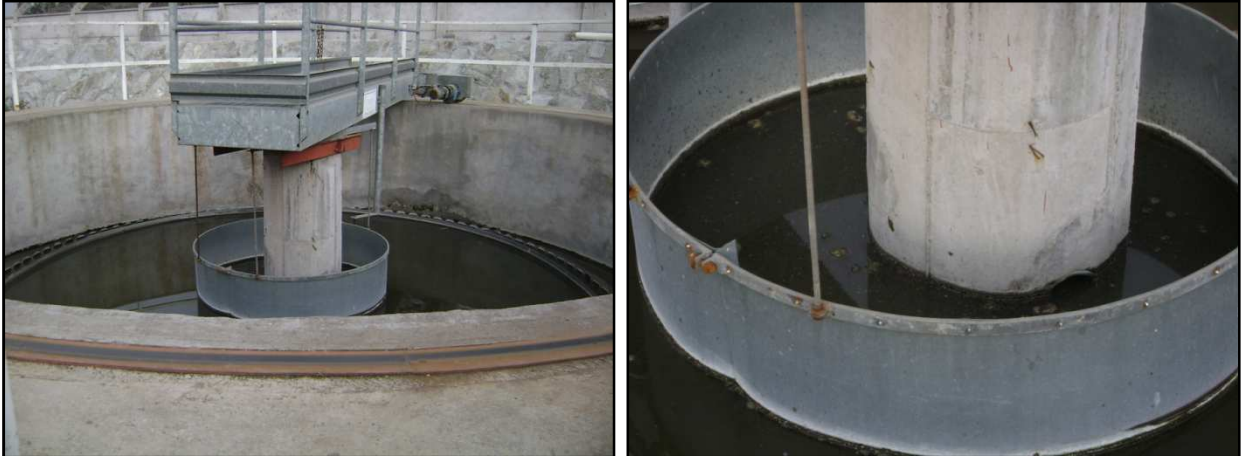
El sedimentador secundario se observa funcionando de manera adecuada sin presentar resuspensión de lodos. Las natas son correctamente contenidas en el centro del sedimentador y el efluente de esta unidad se observa bien clarificado.

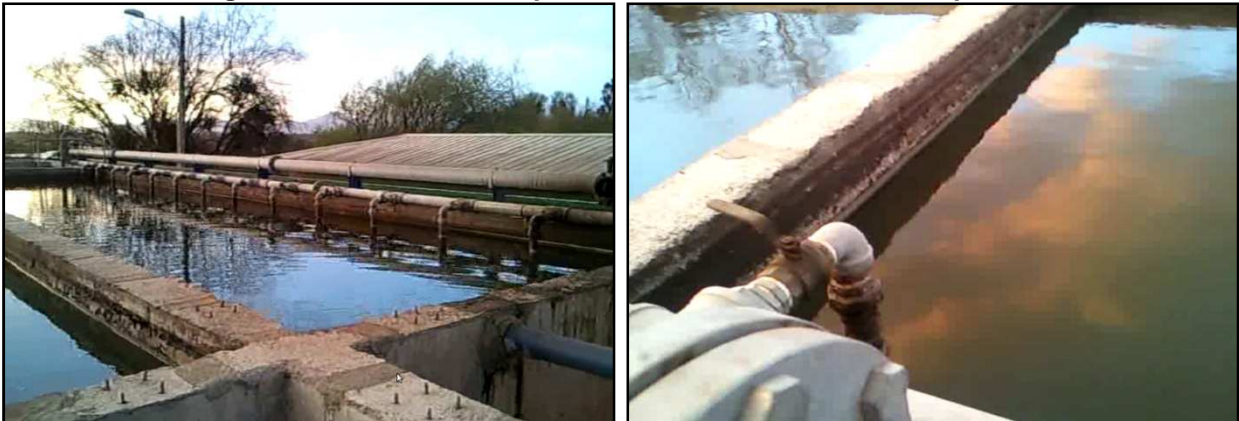
Durante el tiempo que duró la visita, el proceso de aireación se encontraba detenido, por lo que no se pudo apreciar si los difusores y sopladores se encontraban operativos.
