POSTÍTULO EN CONSERVACIÓN  
Y RESTAURACIÓN ARQUITECTÓNICA.

SEMINARIO FINAL  
ANÁLISIS DE INTERVENCIONES HISTÓRICAS Y LINEAMIENTOS PARA UNA  
INTERVENCIÓN CONTEMPORÁNEA. CASA RIVAS EN BOGOTÁ – COLOMBIA

ALUMNA:  
ARQUITECTA MANUELA GIRALDO CANO.

UNIVERSIDAD DE CHILE

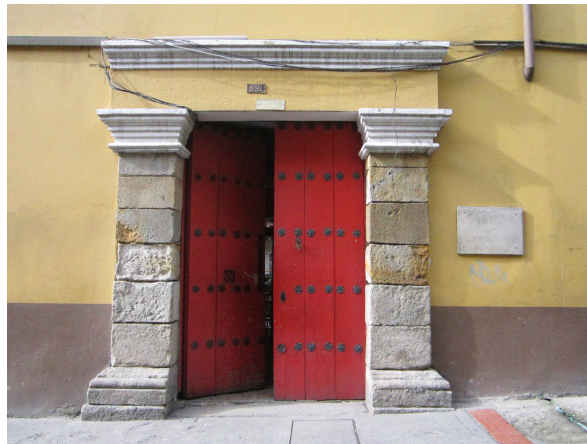
Imagen 107: Foto Actual acceso original de la Casa Rivas. 2014. MGC

Debe darse una limpieza de color general de la fachada para resaltar el portal, debería buscar una estratificación de fachada, debajo del recubrimiento hecho en concreto y del resultado buscar un color acorde con la edificación. De no conseguir un resultado estratigráfico, se pueden considerar casas similares para tomarla como ejemplo. Se debe realizar una limpieza de la piedra, actualmente en el mercado encontramos diferentes tipos de limpieza con agua, sonido y productos químicos. Lo que se debe buscar es cuidar la piedra de una posible corrosión por el uso inadecuado o, la proporciones adecuadas de químicos que puedan maltratar la piedra. Adicional a esto, debemos, reparar las piezas dañadas haciendo prótesis en caso de que sea necesario. Adiciones que sean identificables en su detalle, pero no a lo lejos, para seguir leyendo la unidad.
