**ESTUDIO DEL FENÓMENO DE LICUEFACCIÓN EN CHILE PARA EL TERREMOTO  
DEL MAULE, 2010**

**TESIS PARA OPTAR AL GRADO DE MAGÍSTER EN CIENCIAS DE LA INGENIERÍA  
MENCIÓN INGENIERÍA GEOTÉCNICA**

**JAVIERA PAULINA GONZÁLEZ FUENTEALBA**

**2015**

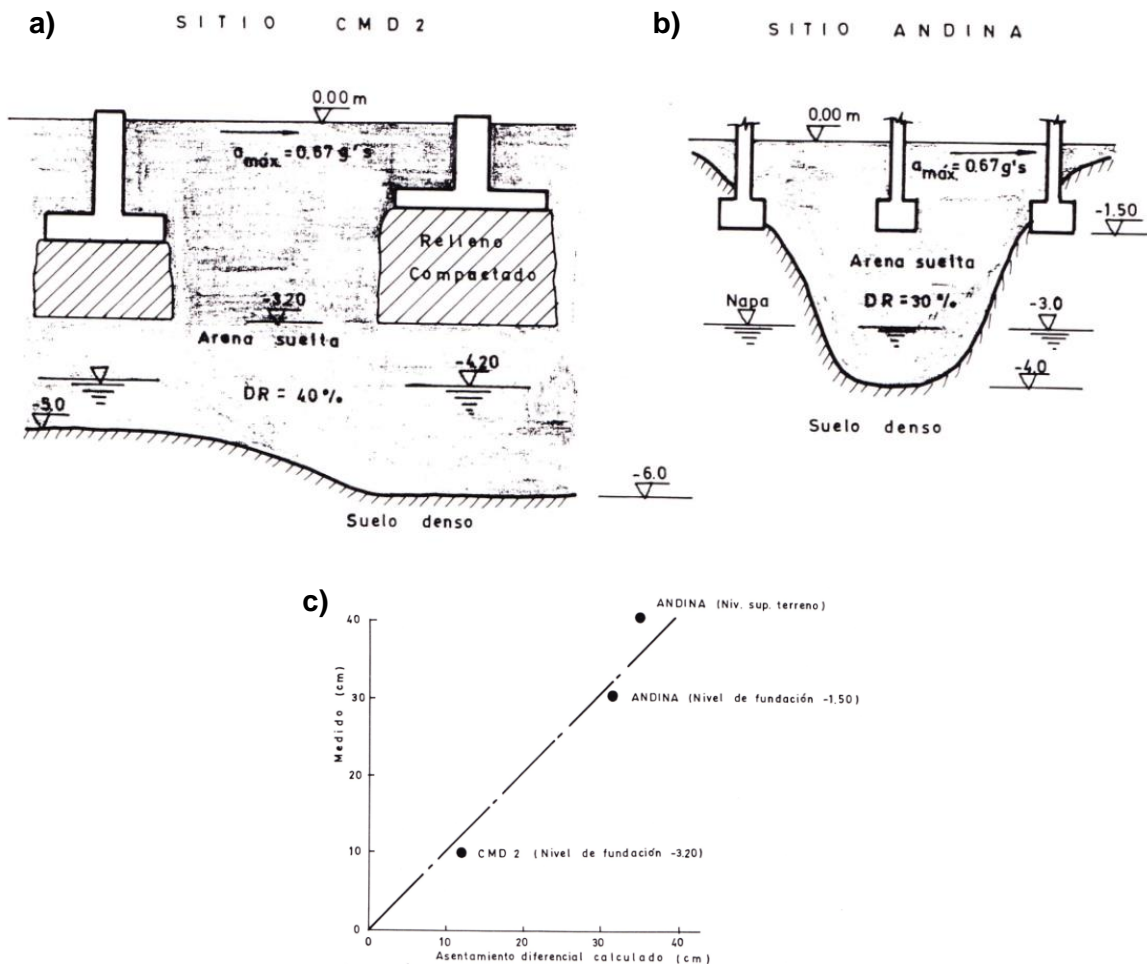
Fig. 3-30 Perfiles San Antonio y asentamientos (U. de Chile - FCFM, 1986).

Al interior del Puerto (sitio CMD2), compuesto por depósitos artificiales de arena suelta y napa relativamente superficial, se midieron asentamientos diferenciales en torno a los 10 cm. En la Fig. 3-30 se entregan los perfiles de CMD2 y el Sitio Andina, en conjunto con una gráfica de comparación de asentamientos medidos y calculados. En ambos, se advierte la presencia de arenas sueltas (Densidad Relativa menor al 40%) ubicadas bajo los elementos de fundación.

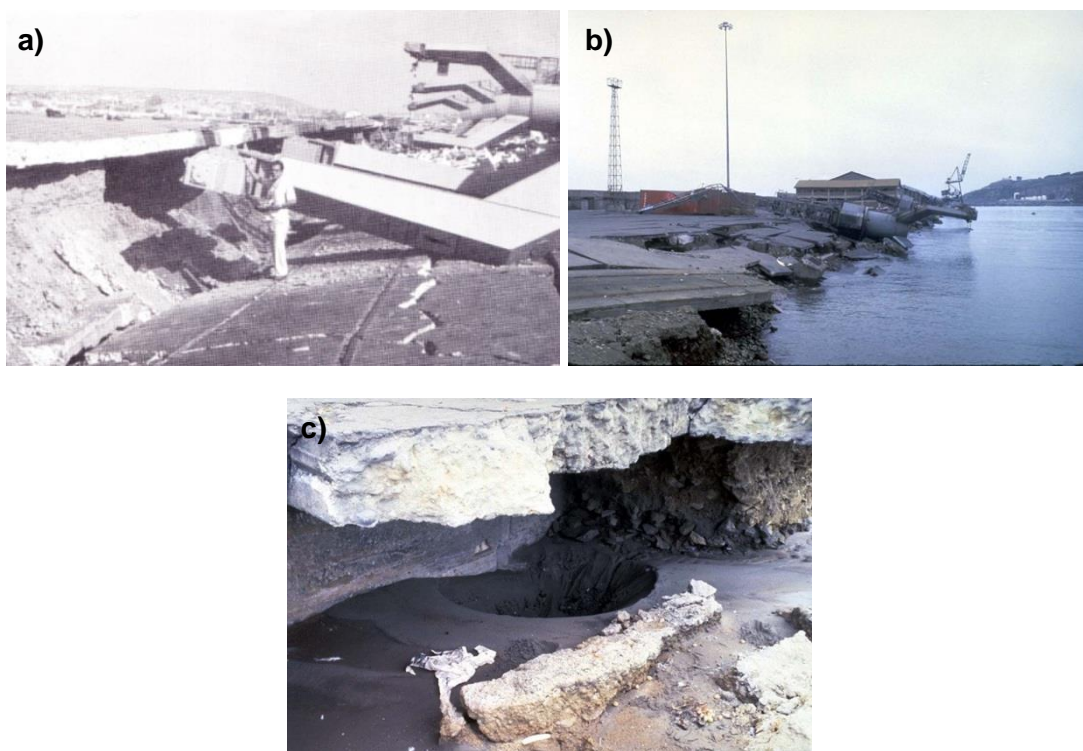
Fig. 3-33 a) Daños en Sitio 1 (U. de Chile - FCFM, 1986), b) Sitio 2 (James H. Gates) c) formación de volcán de arenas (James H. Gates).

una fotografía de un volcán de arena, clara evidencia del incremento de las presiones intersticiales en el Puerto de San Antonio.

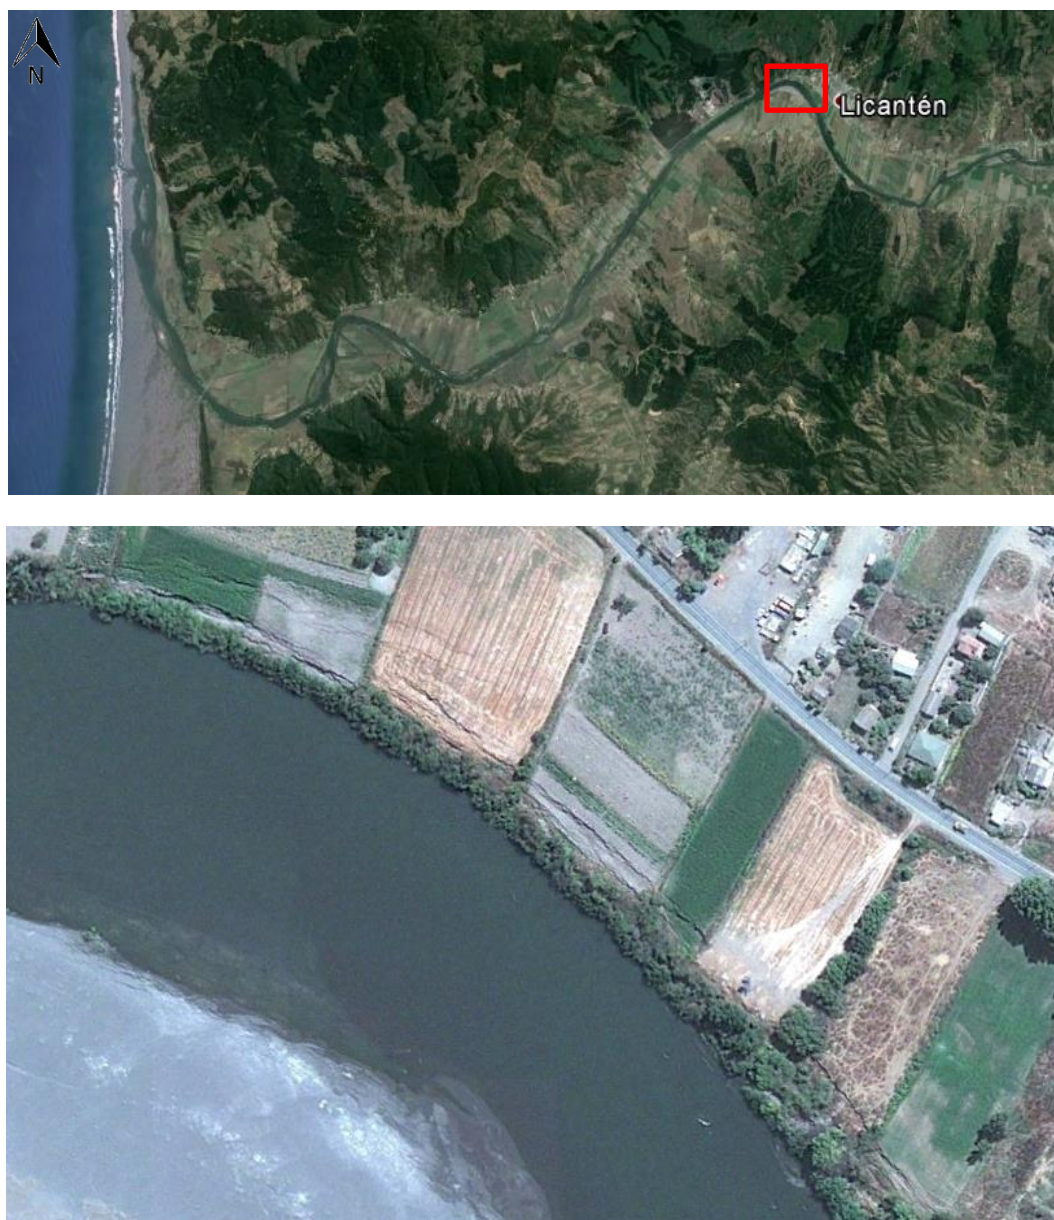
Fig. 4-9 Lateral Spreading en río Mataquito (Google Earth).

La Fig. 4-9 corresponde al río Mataquito, el cual manifestó una amplia área afectada por licuación, presentando grietas de *lateral spreading* de vastas proporciones. Además de la aparición de grietas, en ambas riberas, existe evidencia de expulsión de material arenoso en las cercanías del río.

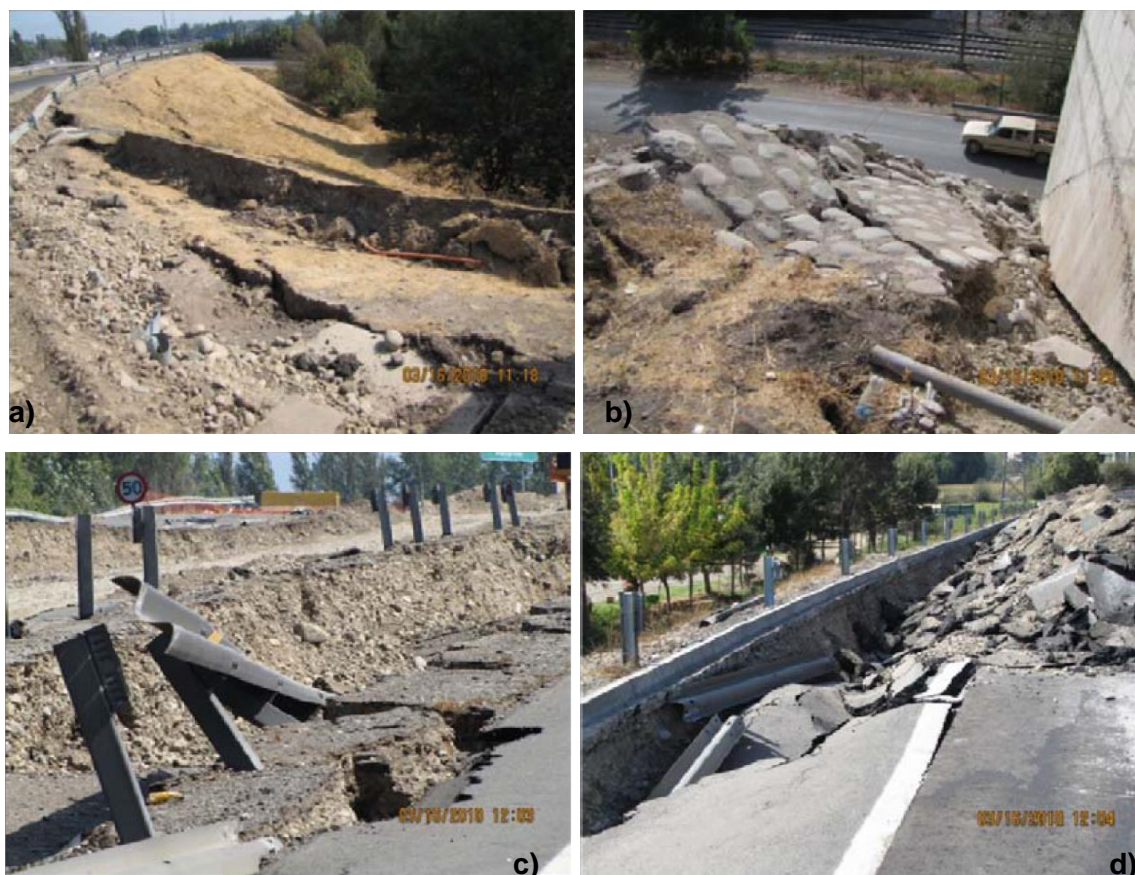
Fig. 4-53 Falla en terraplén, estribo y ruta (GEER, 2010).

Para el terremoto del 27-F, se produjo la caída de tableros y desplazamientos horizontales de los estribos hacia la cepa central. Se midieron 73 cm en promedio de corrimiento en el estribo de entrada y 10 cm en el estribo de salida. En el primero, el asentamiento fue de 13 cm y en el estribo de salida fueron 10 cm. Además, se produjeron deslizamientos de ambos terraplenes de acceso y un levantamiento del terreno en el pie (González, 2012).

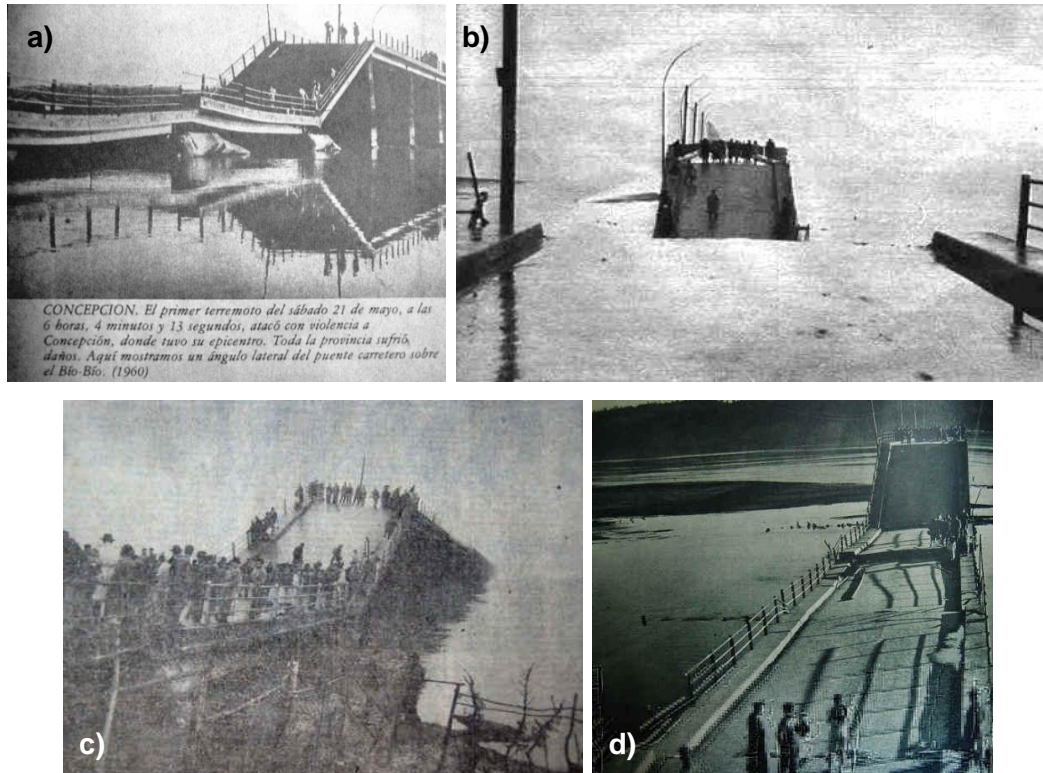
Fig. 4-62 Daños en Puente sobre el Bío-Bío (El Mercurio y Revista Zig Zag).

Importante es el caso del hasta entonces, único puente sobre el río Bío-Bío, que resultó con graves daños producto de un sismo precursor al gran terremoto de 1960. El día 21 de Mayo de 1960, se registró un movimiento telúrico con epicentro cercano a Concepción, el cual produjo el corte del puente del Bío-Bío y que, luego del terremoto del 22 de Mayo, terminó por desplomarse en un total de seis tramos (El Mercurio). Esta estructura sufrió el hundimiento de los pilotes, quedando intransitable (Fig. 4-62).

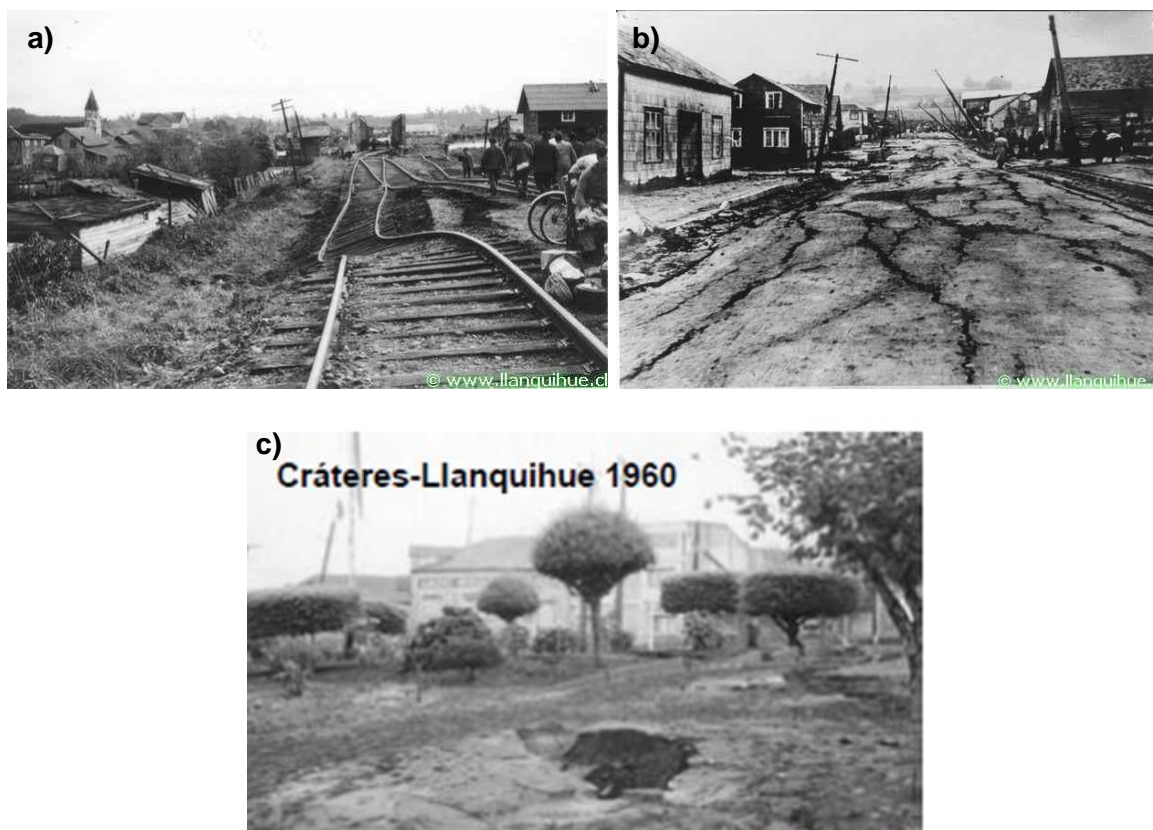
Fig. 4-66 Hundimiento en vía del tren, agrietamiento y volcán de arena en Llanquihue (www.llanquihue.cl y presentación M. Astroza).

En Llanquihue se registraron daños por asentamientos y agrietamientos del terreno, los cuales dejaron desalineada la línea del tren y con un abundante agrietamiento las calles de la localidad (Fig. 4-66).

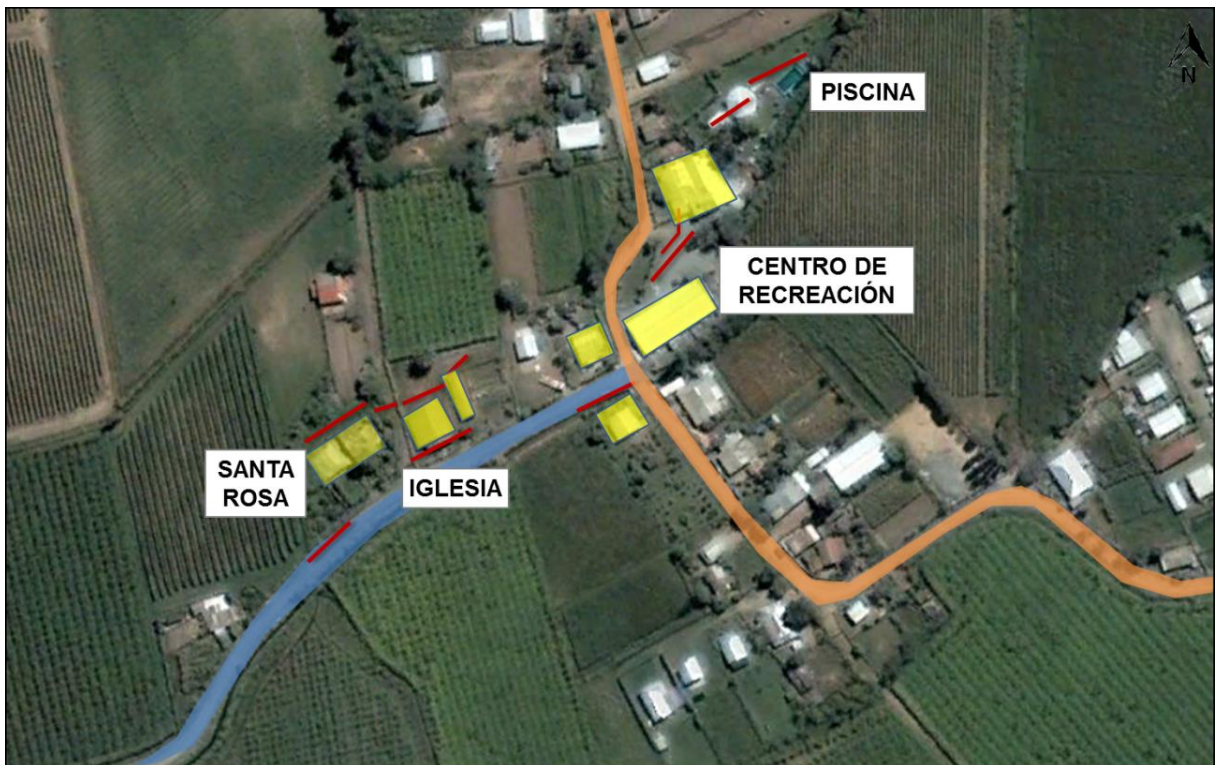
Fig. 5-5 Orientación de grietas en Yáquil de Nancagua (Google Earth).

La Fig. 5-5 muestra las construcciones más afectadas (rectángulos amarillos), así como la disposición de las grietas principales (líneas rojas). Se advierte que existe una concentración de los daños a lo largo del camino de dirección noreste-suroeste (en azul) y se extiende hacia el área noreste. Las grietas poseen una dirección preferencial paralela a este camino y, como se verá más adelante, forman bloques escalonados que caen en dirección al sur.

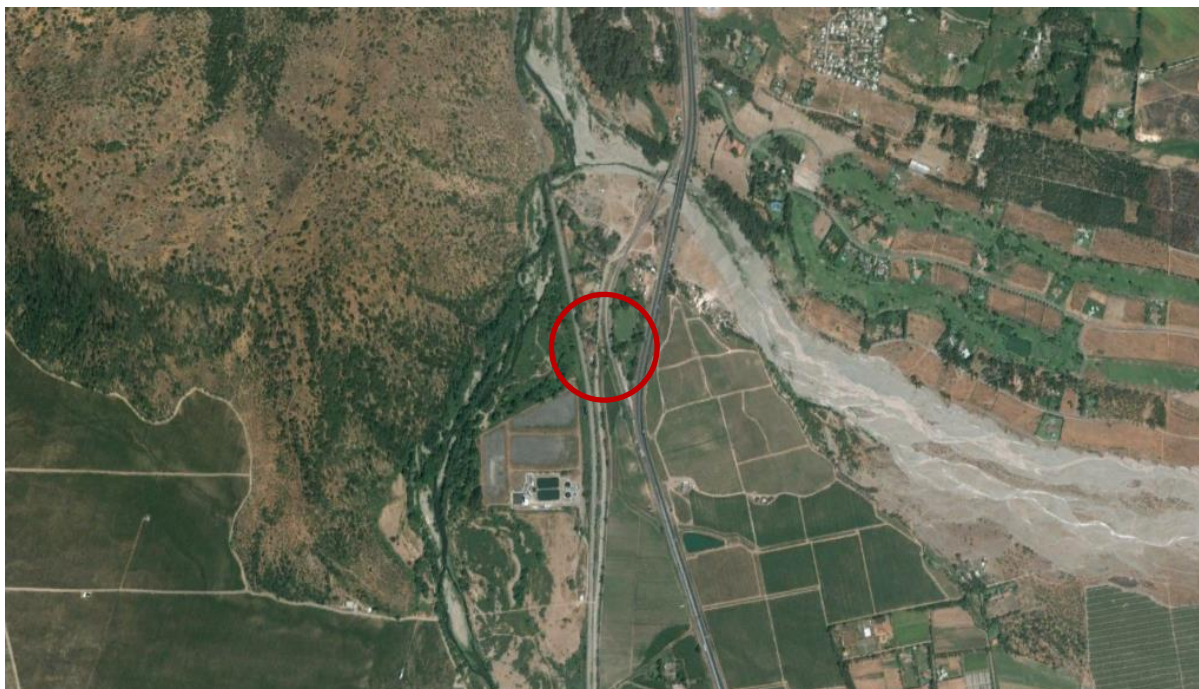
En particular, la comisaría de Carabineros de Pintué, edificada de adobe, se destruyó completamente, mientras que algunas casas cercanas también resultaron dañadas debido al asentamiento y agrietamiento del terreno.

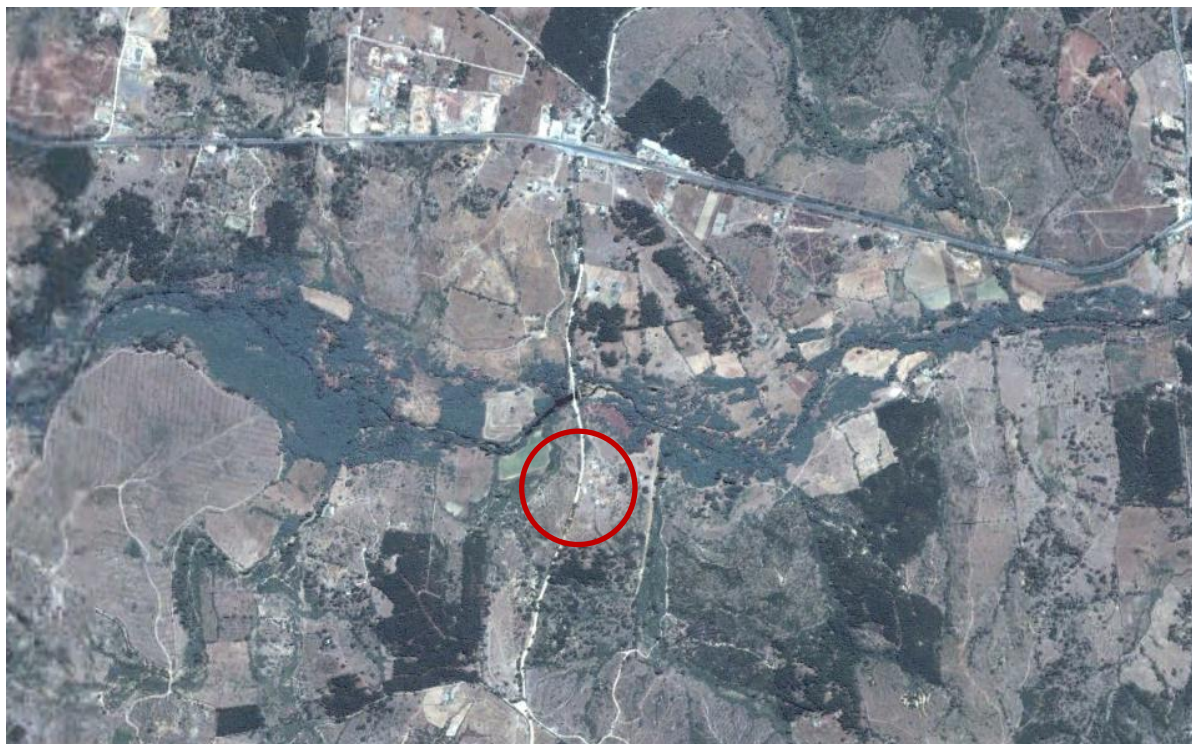
En terrenos ubicados en Maule se generaron numerosas grietas escalonadas, evidenciándose también la presencia de un material fino de color gris.

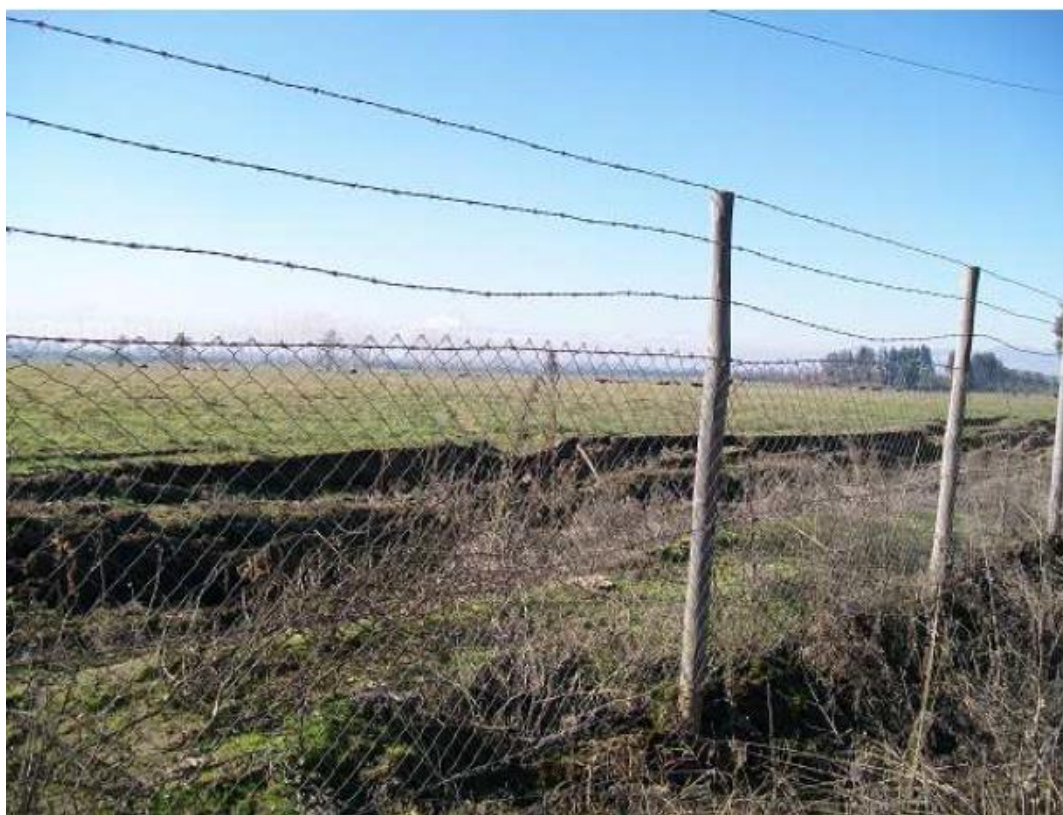
A través de las grietas emergió agua y un material tipo ceniza fina de color gris claro. Éste formó varios volcanes de arenas y se esparció por los canales de regadío del fundo, dejando de manifiesto el gran volumen de material expulsado.

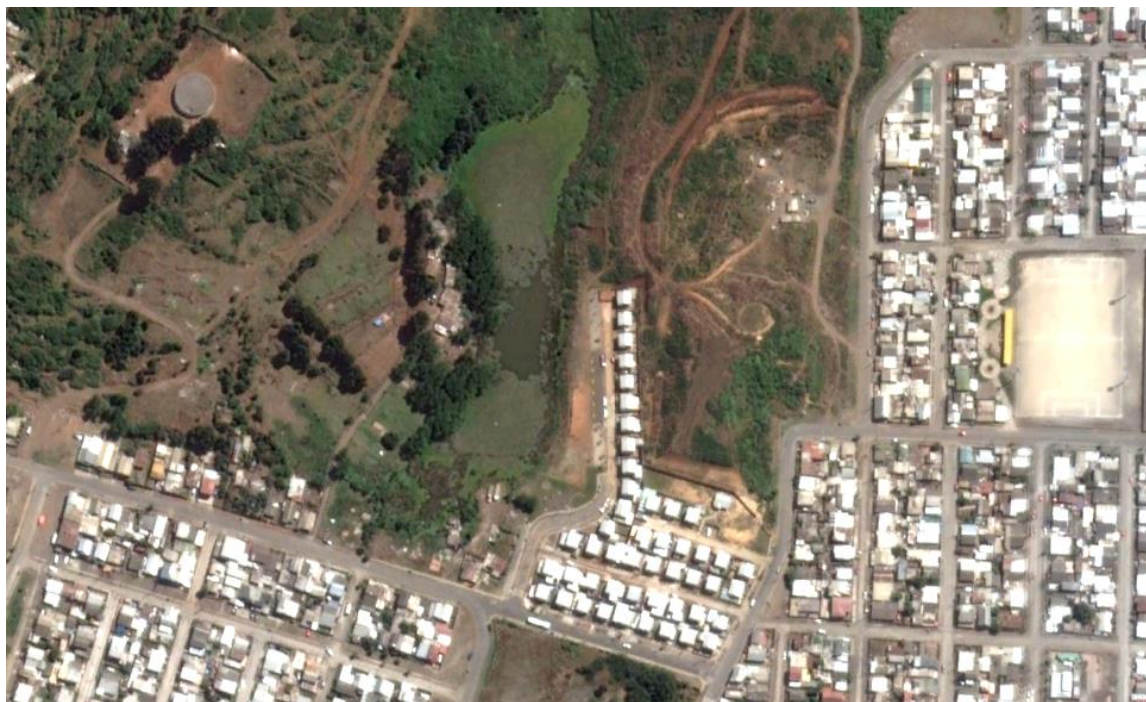
A raíz del sismo, hubo un desplazamiento de aproximadamente 2 m de los terrenos por una grieta que se abrió en la antigua cuenca del canal, en un largo aproximado de 35 m, afectando a 5 casas. Esta deformación del material, removió el suelo de fundación de las casas, causando un giro considerable en una de ellas.

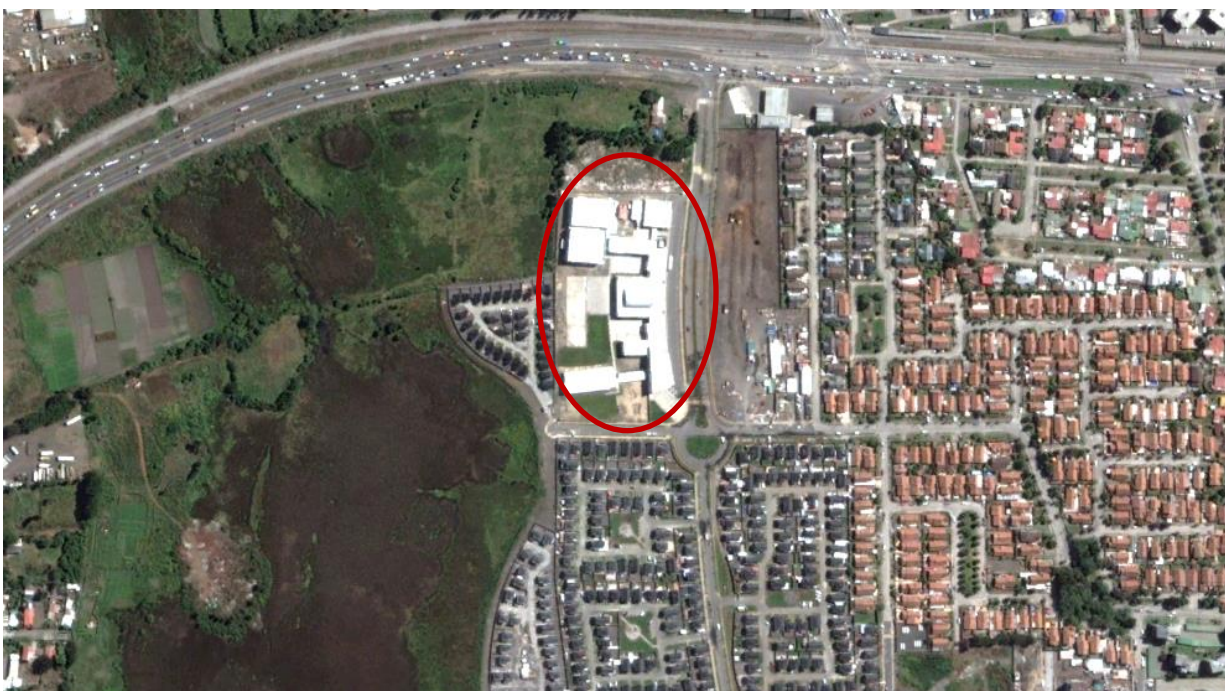
Importantes daños se generaron en varios sectores de la costanera del río Bío-Bío, con grietas y hundimiento del terreno en pavimentos peatonales, ciclovías, jardines, etc.

En el sector de acceso al Puente La Mochita (BR-020), las grietas se extendieron por 150 m a lo largo de la orilla del río y 100 m hacia el este desde la ribera. Presentaron saltos de hasta 60 cm, aberturas de 50 cm y profundidad cercana a 1 m, extendiéndose por más de 150 m.
