**ANÁLISIS CRÍTICO DE LA APLICACIÓN DE LA NORMA NCH 2369 OF. 2003 EN
LAS ESTRUCTURAS PREFABRICADAS DE HORMIGÓN Y EL COMPORTAMIENTO
OBSERVADO EN EL TERREMOTO DEL 27 DE FEBRERO DE 2010.**

MEMORIA PARA OPTAR AL TÍTULO DE INGENIERO CIVIL

FRANCO HUMBERTO MANCINI DE BARBIERI

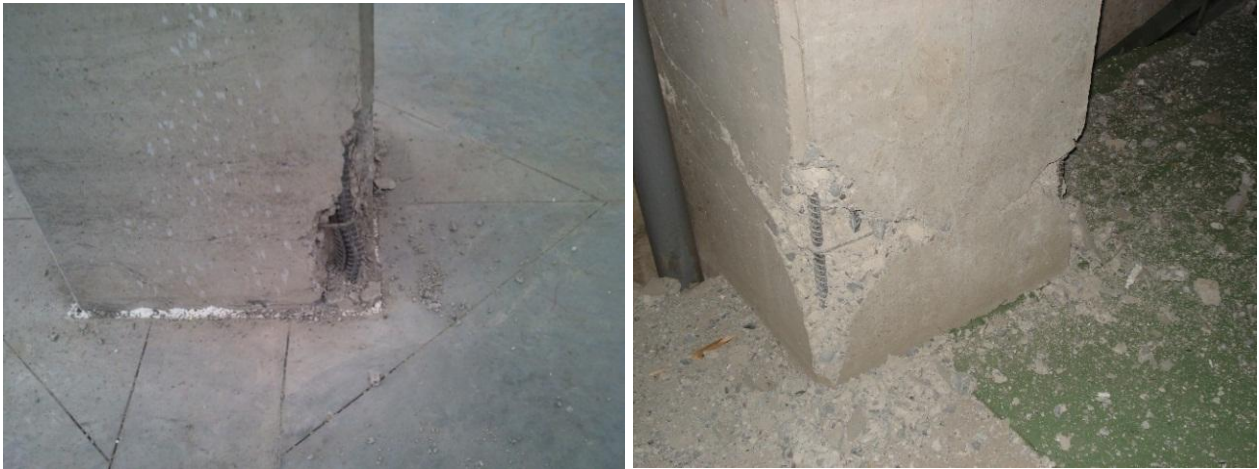
Figura V-1: Desprendimiento del recubrimiento de hormigón en la base de las columnas.

Diagnóstico: Daño prematuro en la base de pilares. Sin indicios de falla de la conexión.

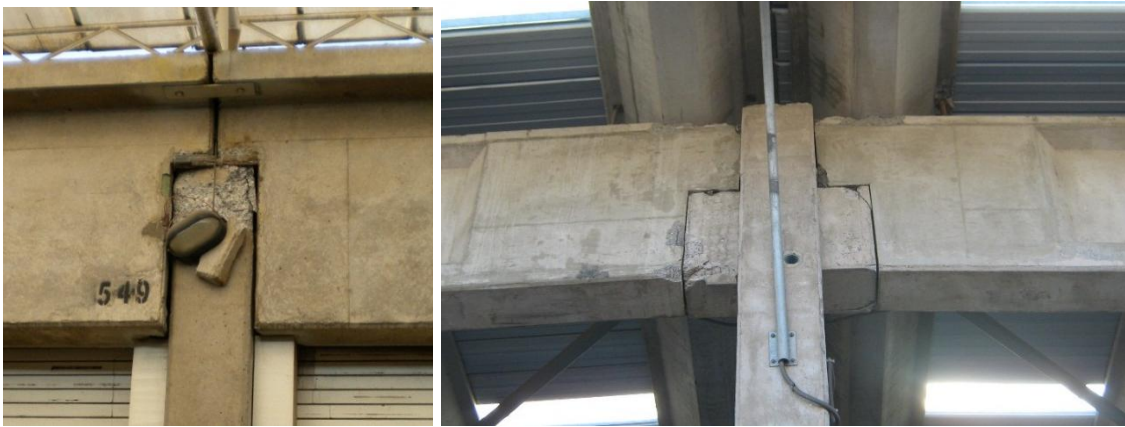
Figura V-2: Daños en conexión rotulada pilar – viga.

Diagnóstico: La conexión se diseña como apoyo articulado, siendo la deformación mayor que la separación prevista para el movimiento libre relativo entre las piezas conectadas. En consecuencia se producen apoyos que generan fuerzas no esperadas de gran magnitud por los pequeños brazos de palanca entre la barra de anclaje y los bordes de apoyo, efecto denominado “saca corcho”, como muestra la Figura V-3.

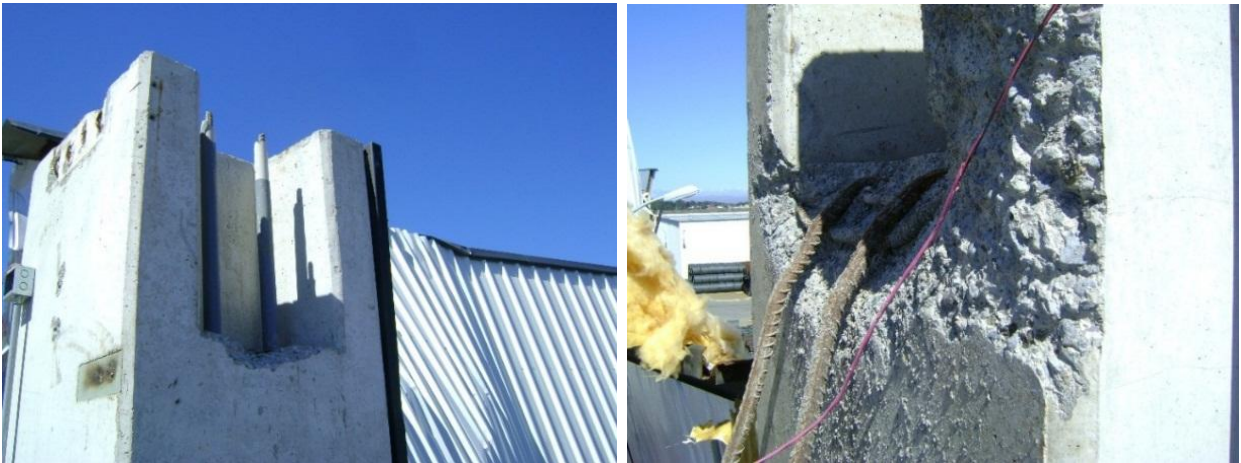
Caso 16

Figura V-4: conexión de vigas y pilares de borde a través de pasadores.

En este proyecto se puede deducir que la deformación se incrementó notablemente por efecto de la deformación del suelo (cercano al doble de la deformación elástica de las columnas que no se advierten agrietadas).

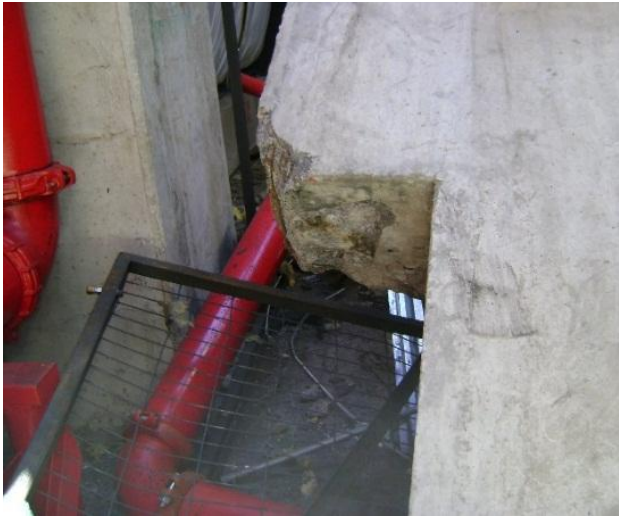
Figura V-5 : Rotura de la cabeza de la viga en la zona de falla.

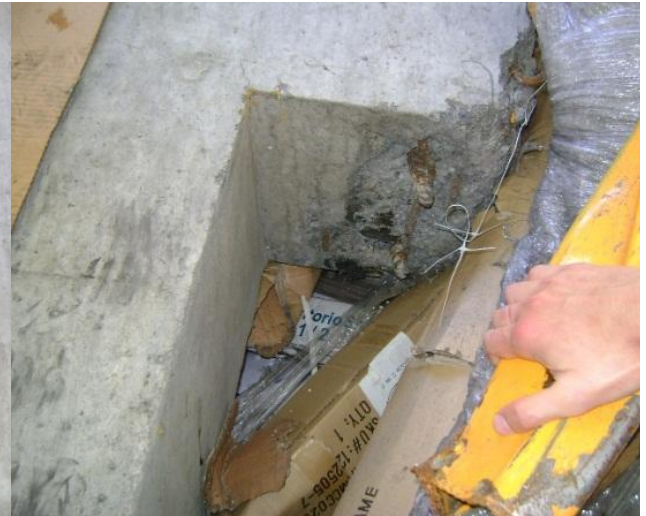
Figura V-6: Corte de pasadores en la cabeza del extremo opuesto de la viga.

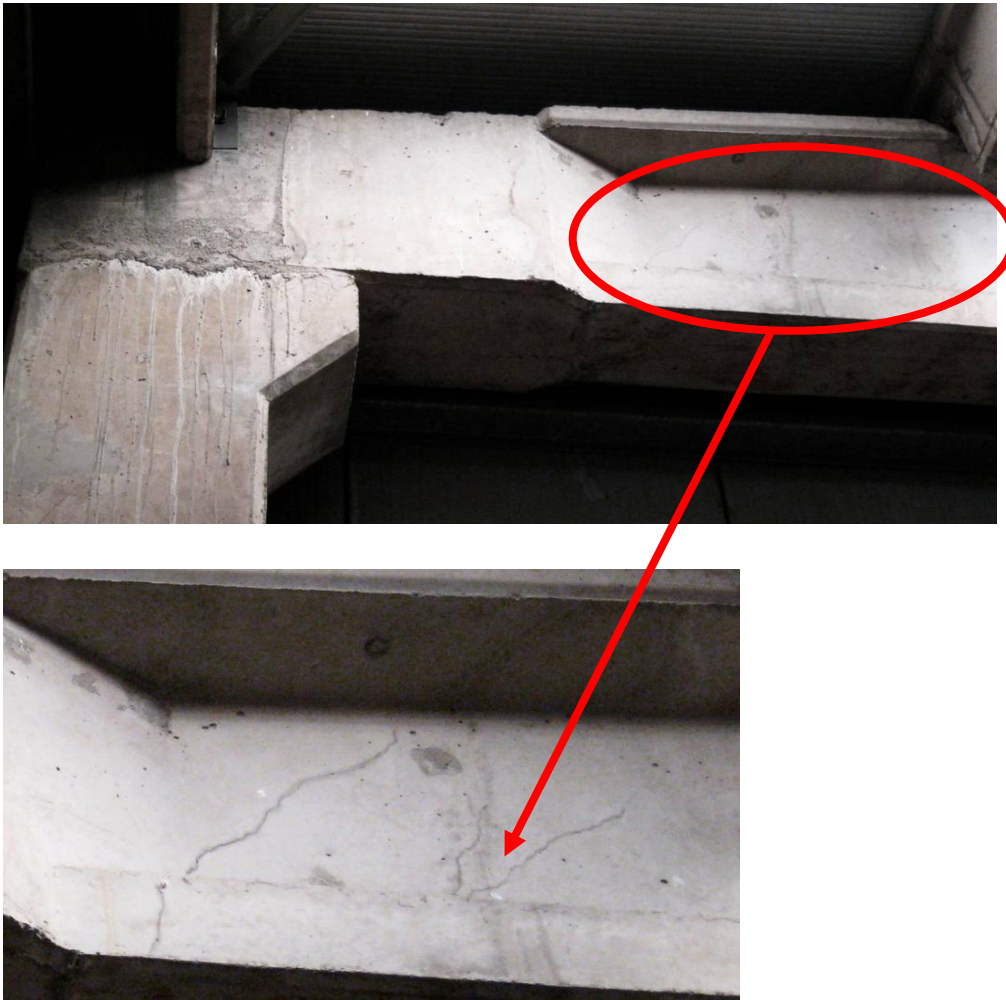
En algunas vigas se observaron fallas adyacentes al nudo rígido de conexión al pilar, esto debido al giro de este producto de las deformaciones de los marcos. Estas grietas indican esfuerzos de corte producto de la flexión de la viga.

Figura V-20: Grietas de corte en viga prefabricada, adyacentes a unión húmeda al pilar.

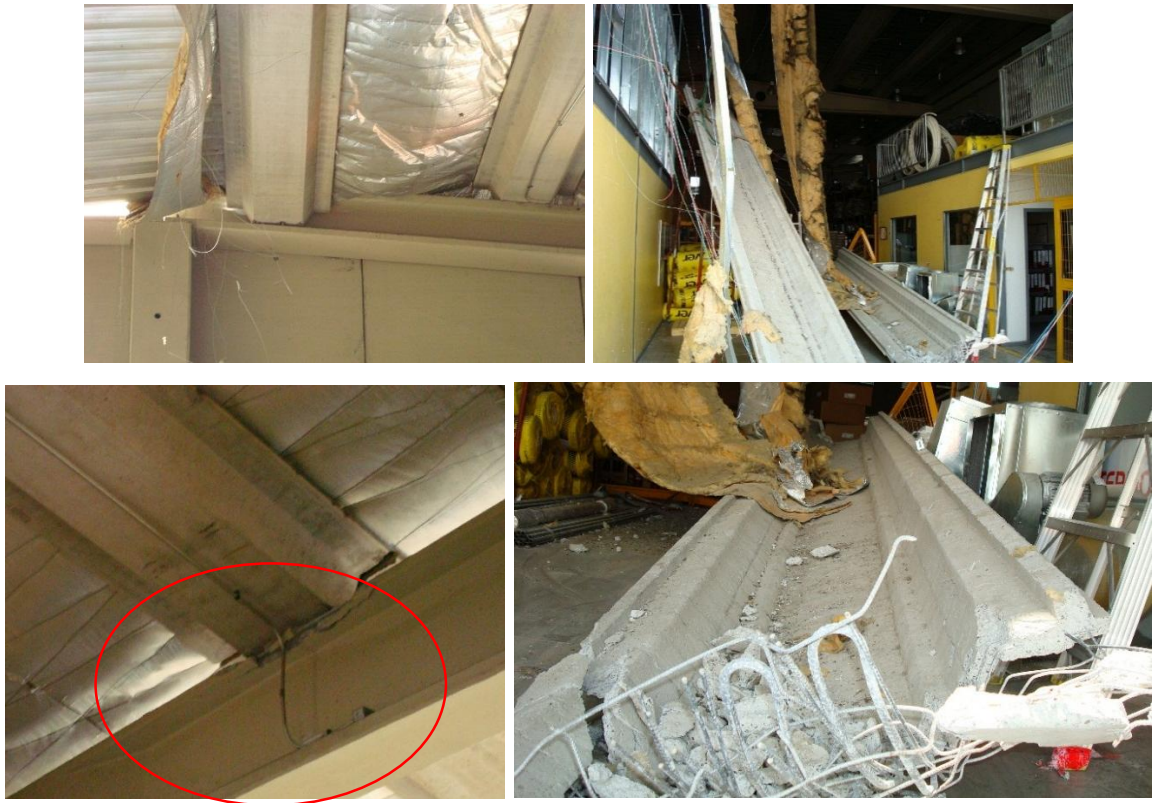
Causa: La barra de conexión fue arrancada por insuficiencia de anclaje. El espesor de la dalla es muy pequeño para lograr la longitud de anclaje necesaria de la conexión, que además se ancla de una sección sin confinamiento del ala de la viga.

Figura V-22: Caída de costaneras (dallas) por falla en conexión a vigas de techo.

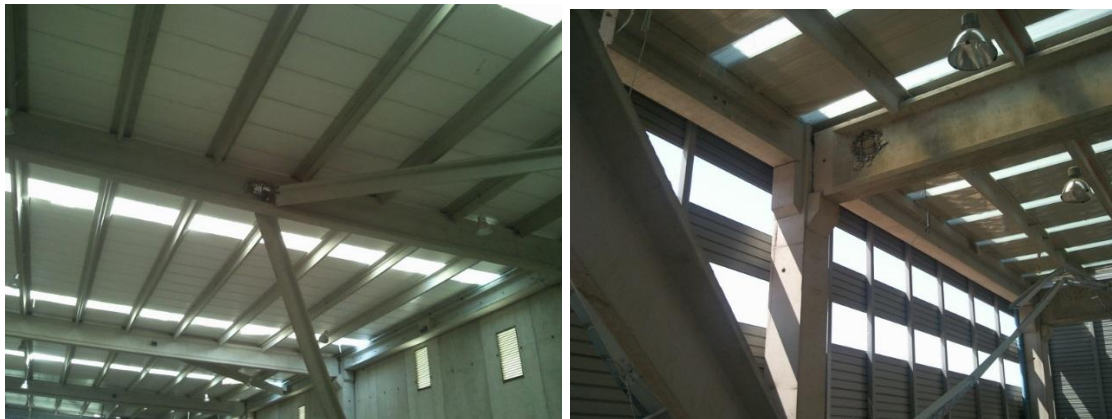
Causa: Existe una amplificación de la fuerza por la deformación local de las piezas que se conectan. El anclaje resulta insuficiente en los volúmenes de los elementos que se conectan; en este caso en secciones o volúmenes no confinados.

Figura V-26: Desprendimiento de hormigón y fallo de conexión de riostras de hormigón a vigas de techo.

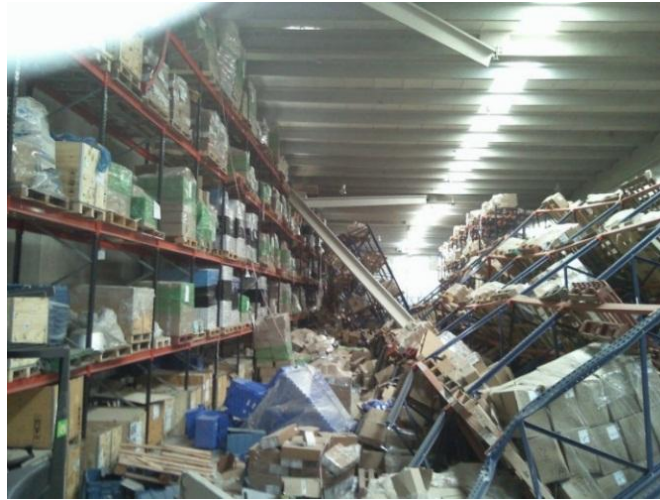
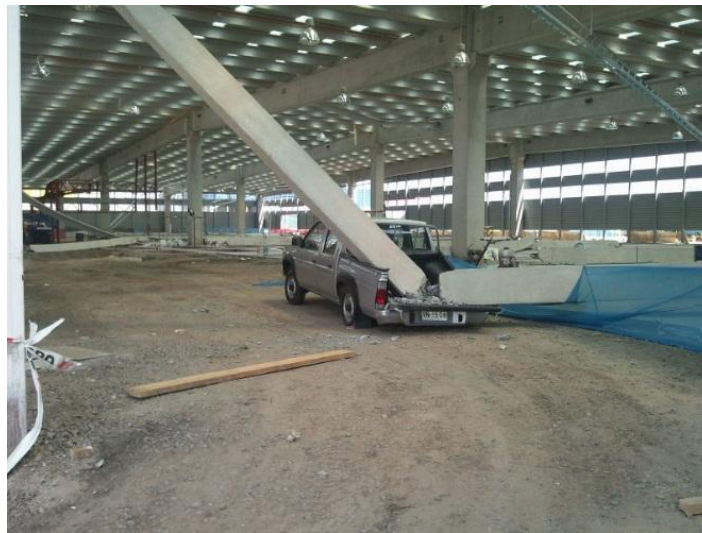
Conclusión: A pesar de que los arriostramientos de techo son los “fusibles” de la estructura, y en el peor de los casos es mejor que los daños se concentren en ellos, para el caso de los arriostramientos de hormigón prefabricado cambia ya que estos al caer producen daños graves debido a su considerable peso.

Figura V-27: Daños severo producto de la caída de arriostramientos de techo.

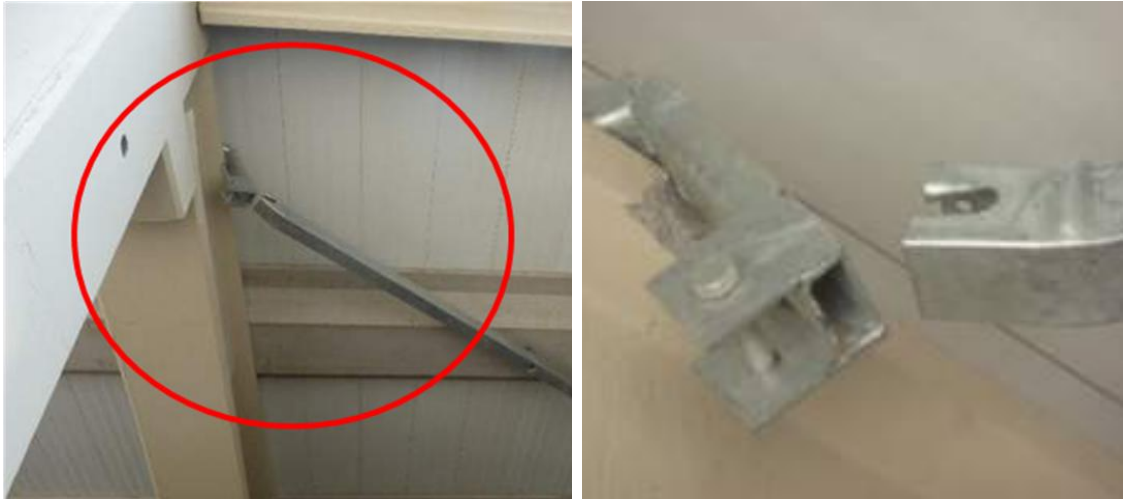
Diagnóstico: Se pandearon los perfiles metálicos y fallaron en la conexión a la estructura sismo resistente.

Figura V-28: Falla en conexión de arriostramiento de perfiles tubulares.

Causa: En el caso de perfiles esbeltos que permiten el pandeo global del elemento se produce un efecto en el cual al momento resistir a compresión estos se doblan, luego, en el ciclo siguiente de oscilación del sismo el perfil se estira produciendo una carga brusca de tracción que destruye la conexión.

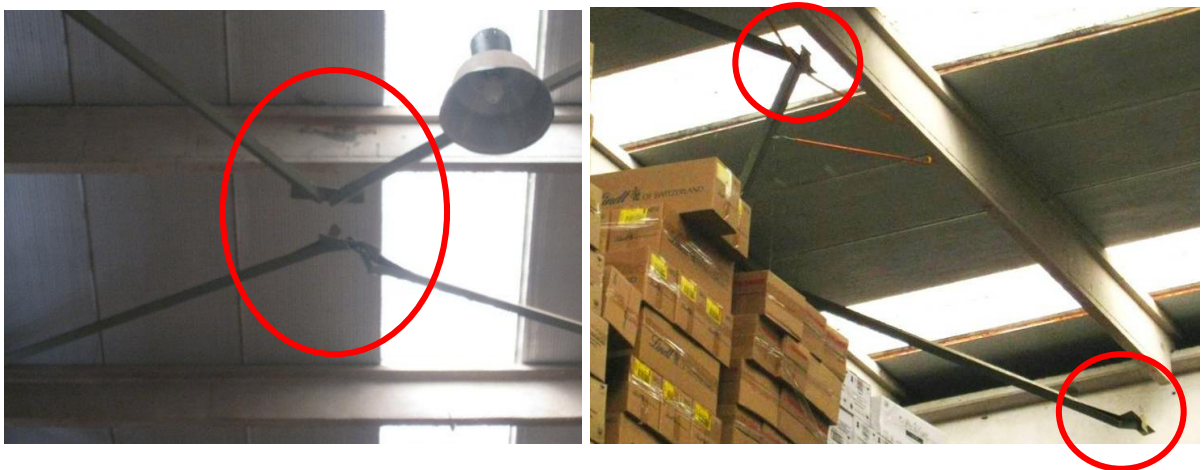
Figura V-29: Fallas de conexiones por soldadura in situ y perfiles sub dimensionados.

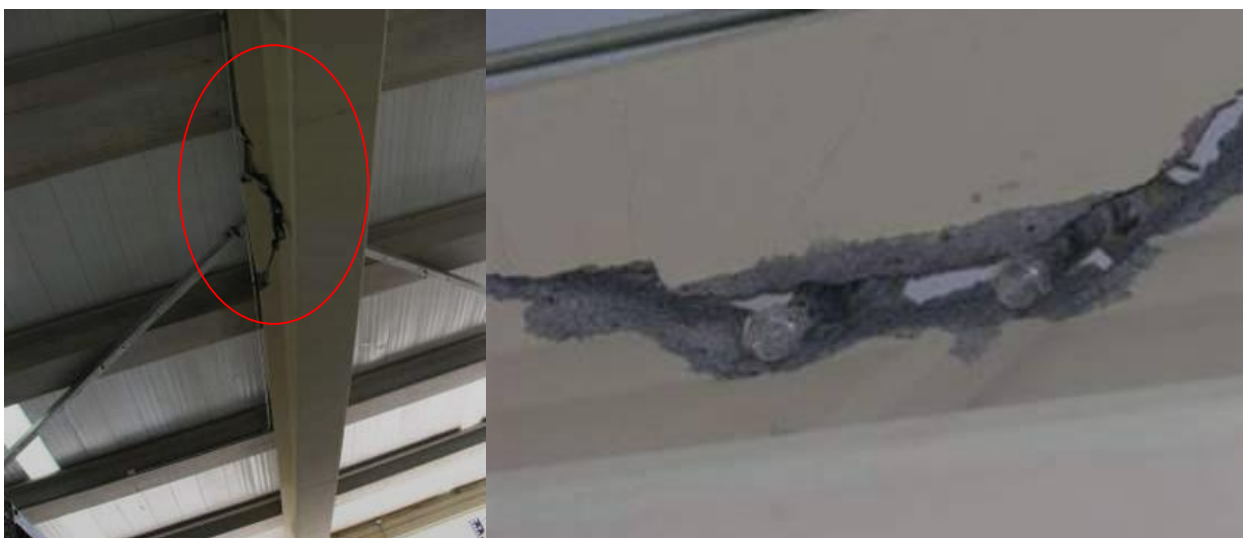
Figura V-30: Desprendimiento del anclaje por ejecución en zona no confinada de la viga.

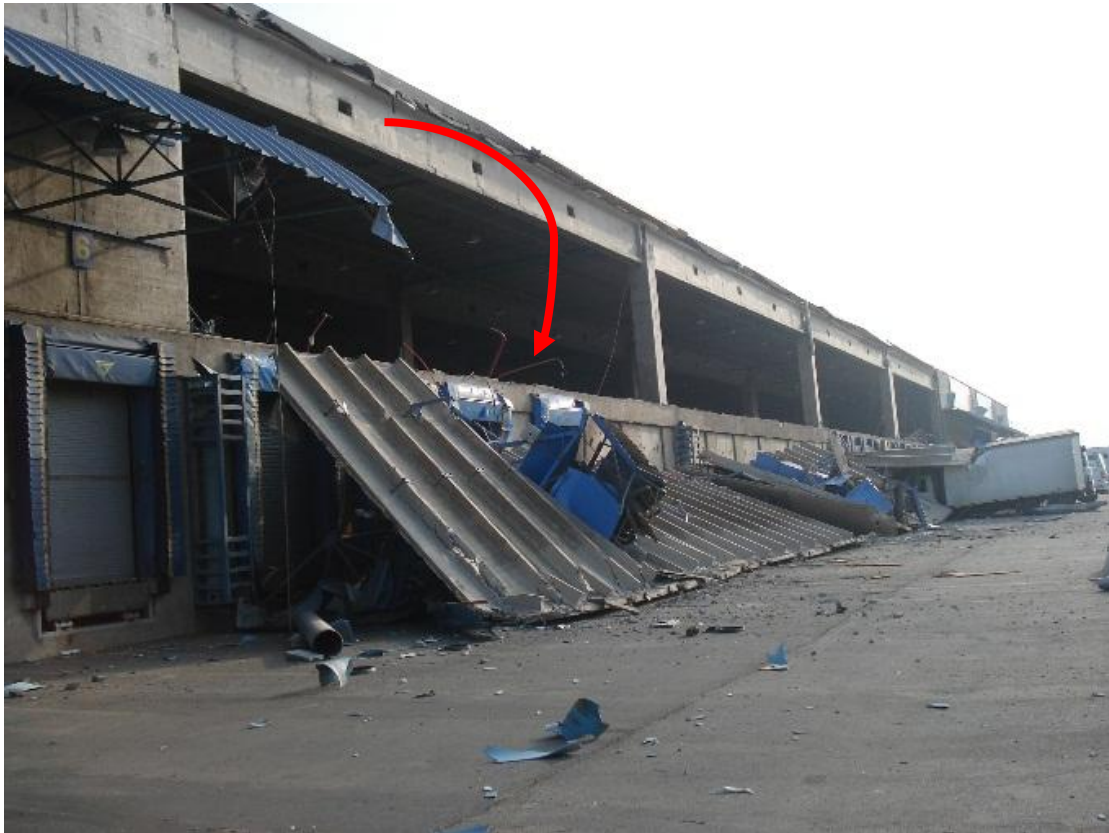
Las fallas para estos elementos se concentraron principalmente en las estructuras de Naves Industriales, especialmente las de Pórticos con pilares empotrados en la base y rotulados con vigas (estructuras de pilares en voladizo), ubicados en tipos de suelos III en donde las deformaciones fueron mayores a lo esperado. Gran parte de los problemas se encontraron en las conexiones de los paneles, causando la caída de estos.

Figura V-34: Caída de paneles por fallo de la conexión.

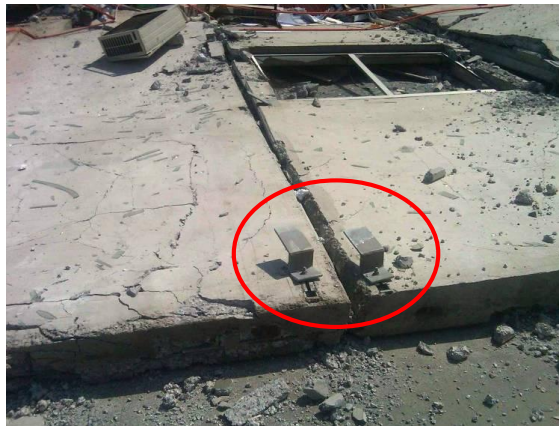
En este caso los paneles de gran formato, con su peso, arrancaron de sus anclajes a las vigas “H” a las que estaban fijados.

Figura V-36: Paneles colapsados con sus anclajes en buen estado.

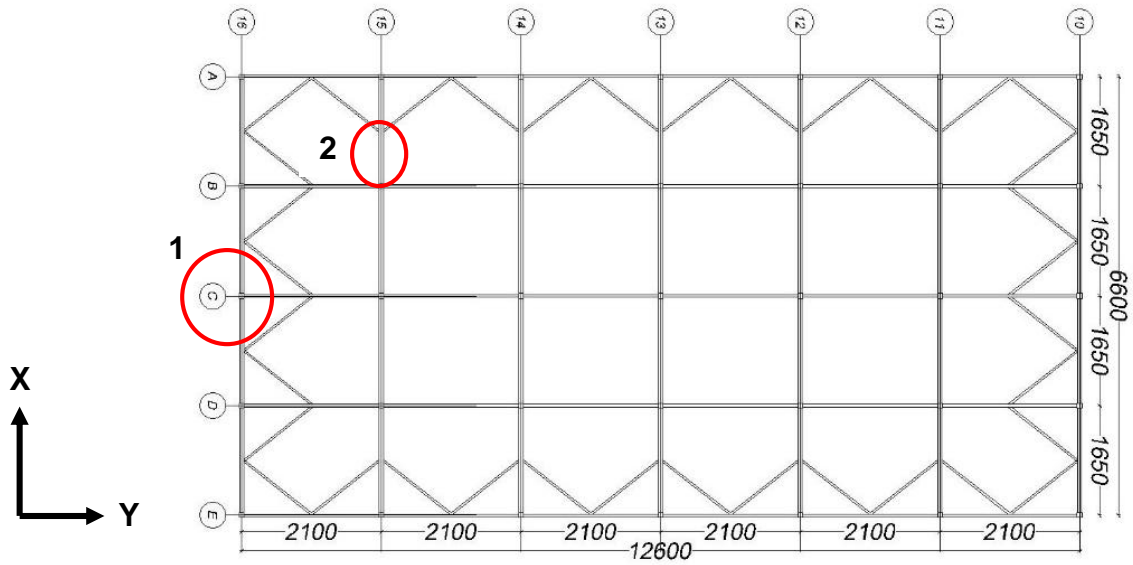
Figura VI-3: Planta de techo de edificación con indicaciones de zonas con fallas, caso 1.

El sistema estructural sufrió deformaciones más allá de lo calculado en la dirección Y, según la Figura VI-3. Esto produjo el desplome de gran cantidad de arriostramientos de techo y de la viga del marco central (Indicación 1, Figura VI-3) de la estructura sismo resistente, además del desprendimiento de paneles prefabricados (Indicación 2, Figura VI-3)

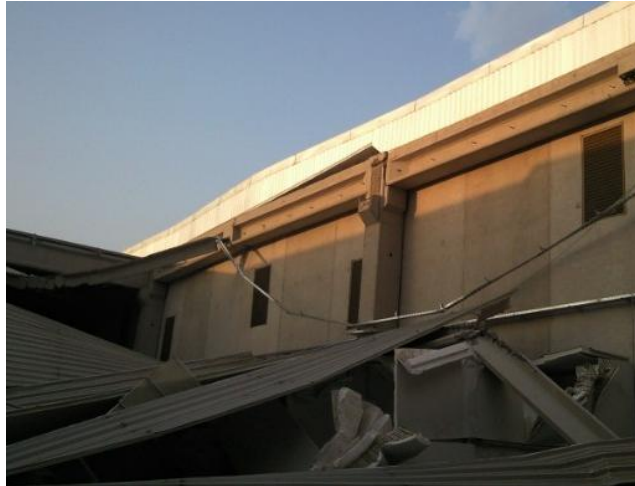
Figura VI-7: Daño severo por desplome de viga en conexión a pilar (Indicación 1, Figura VI-3).

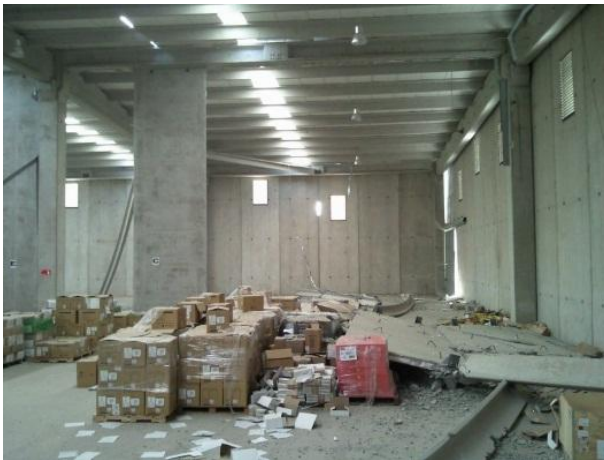
Figura VI-8: Daño severo por caída de paneles interiores verticales de hormigón (Indicación 2, Figura VI-3).

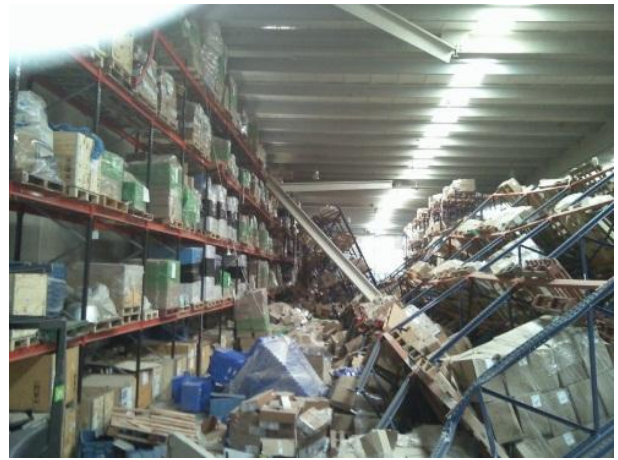
Figura VI-9: Daño severo por derrumbe de arriostramientos de techo de hormigón.

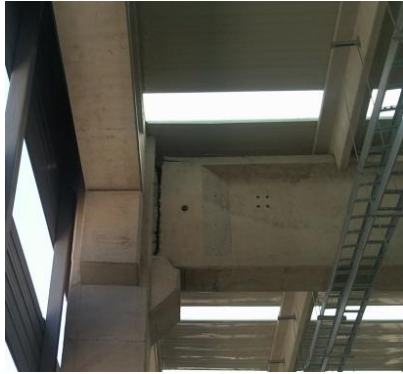
Los daños en elementos estructurales se centran principalmente en la caída de los arriostramientos de hormigón prefabricado y al fisuración y/o agrietamiento de los nudos rígidos de la conexión de los pilares a las vigas.

Figura VI-20: Daño en conexión húmeda entre viga y pilar.

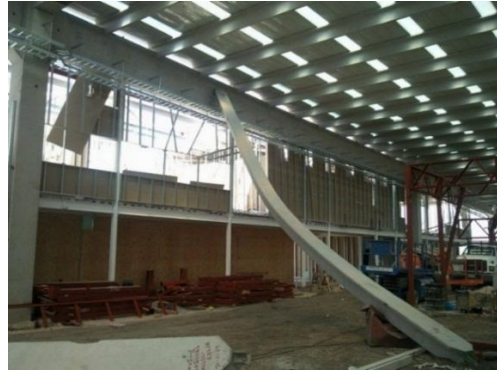
Figura VI-21: Caída de arriostramientos de techo

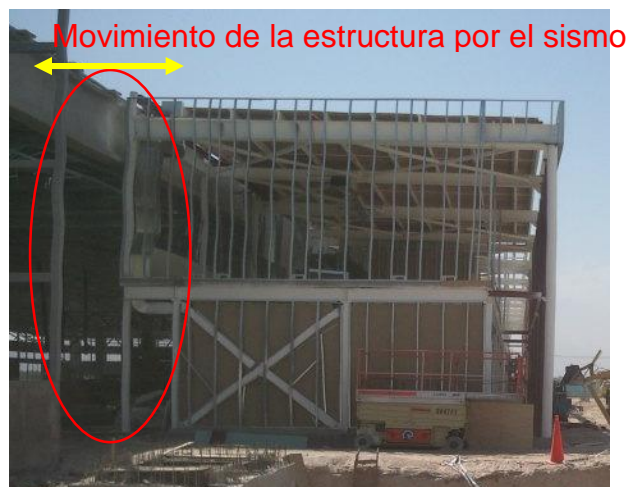
Se constata una deformación del galpón de 25 cm, ya que éste golpeó al edificio de oficinas adyacente, separado por esta distancia.

Figura VI-22: Daños en edificio de oficinas por choque con galpón, separación de 25 cm.

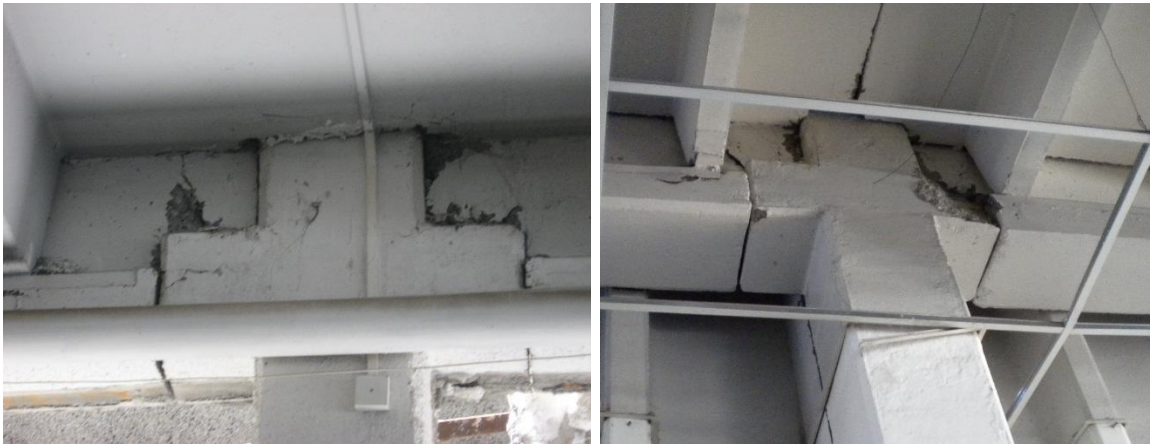
Conexión pilar viga del nivel + 4,50 m: Daños generalizados, severos. Con grietas en la sección disminuida de la viga en el apoyo y desprendimiento de hormigón en los bordes de las consolas en contacto con las vigas.

Figura VI-32: Daños en la conexión pilar – viga. Caso 3.

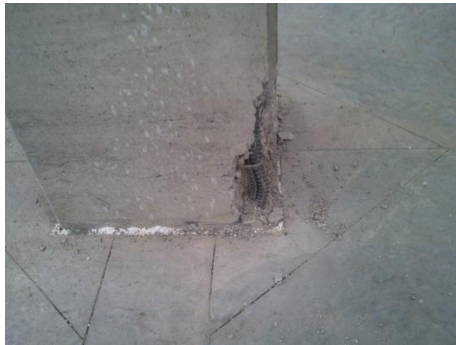
Daño en columna.

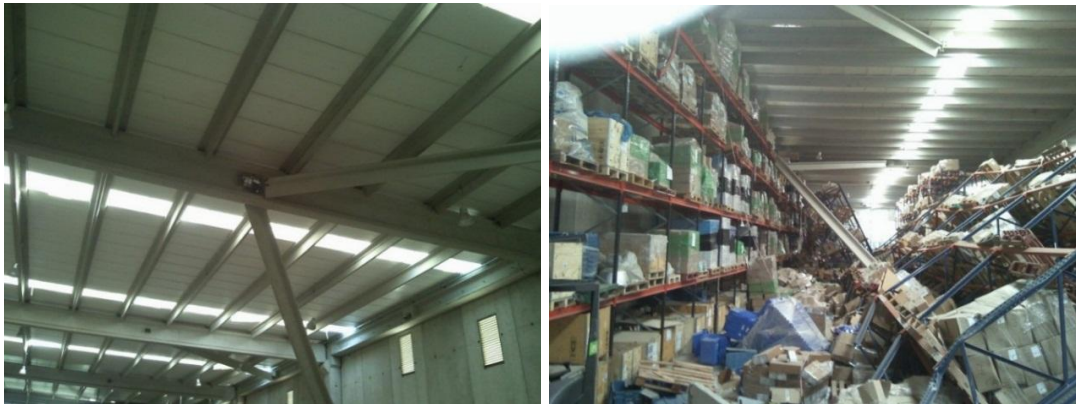
Caída de arriostramientos de techo.

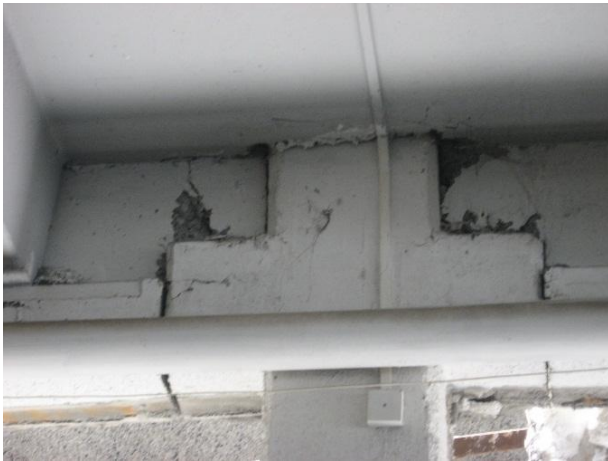
Daños en la conexión pilar – viga

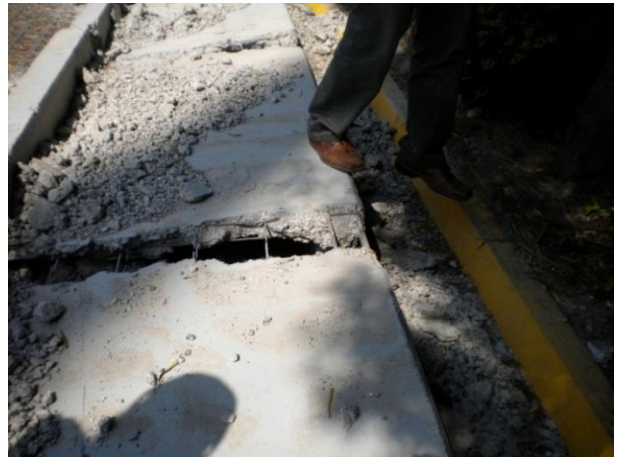
Vigas dintel en el suelo

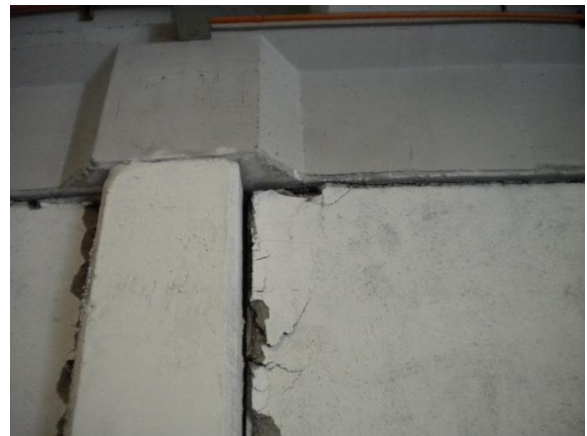
Daño en la unión entre el pilar y el muro

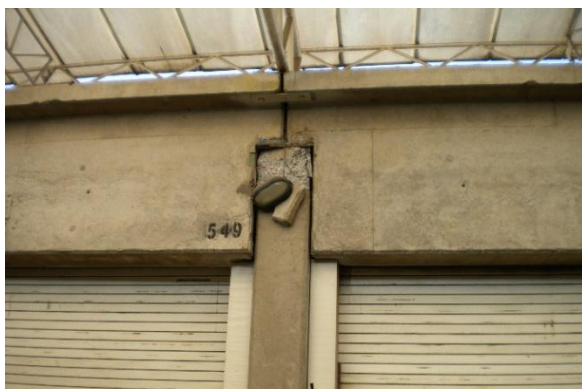
Daños en la conexión pilar – viga

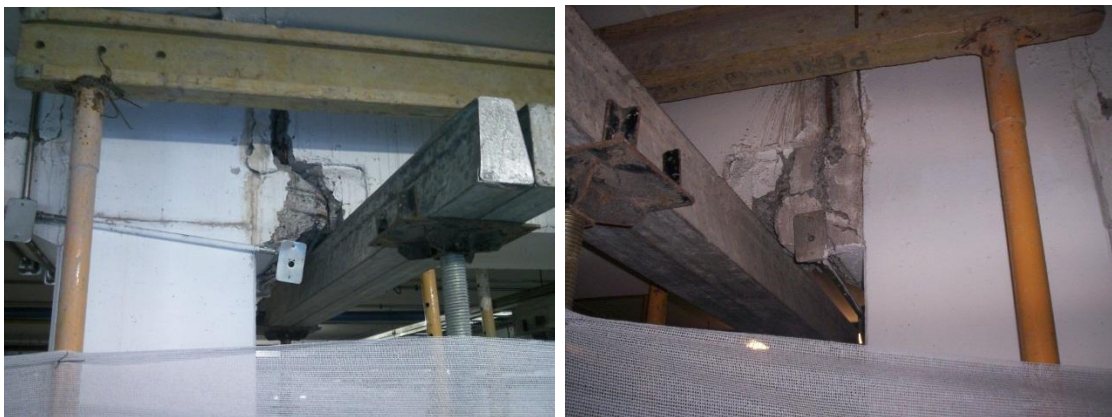
Daños en conexión húmeda pilar - viga

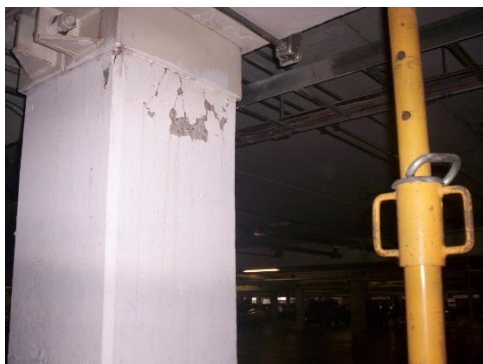
Fisuración de pilar en la parte superior

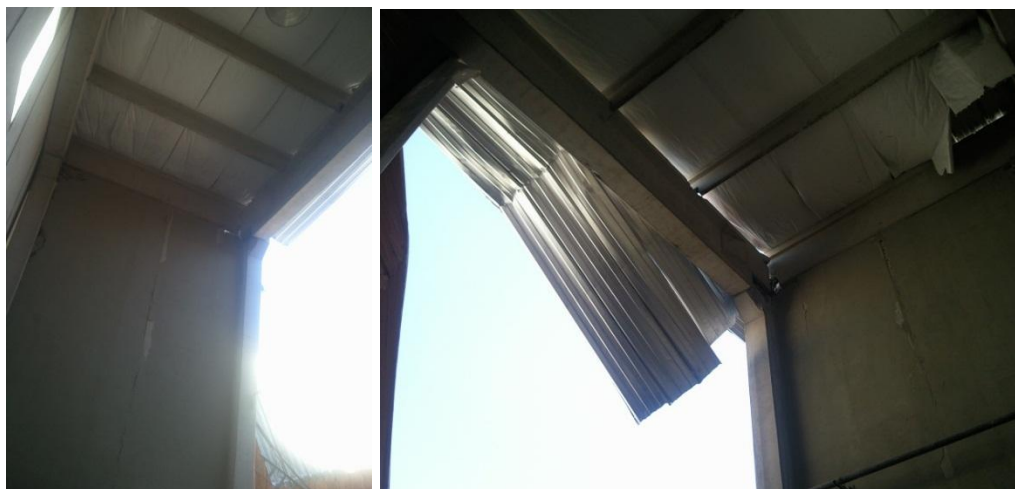
Daños leves en paneles de fachada

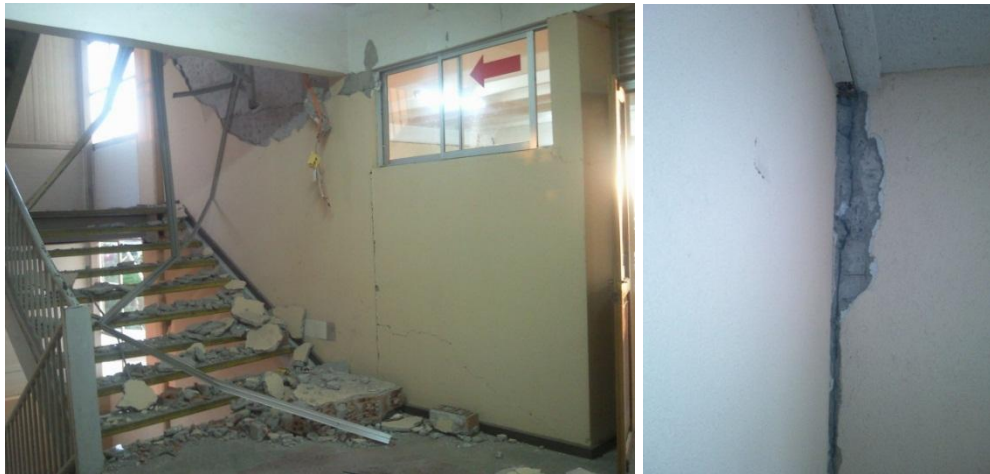
Daños en muros sismo resistentes construidos en sitio

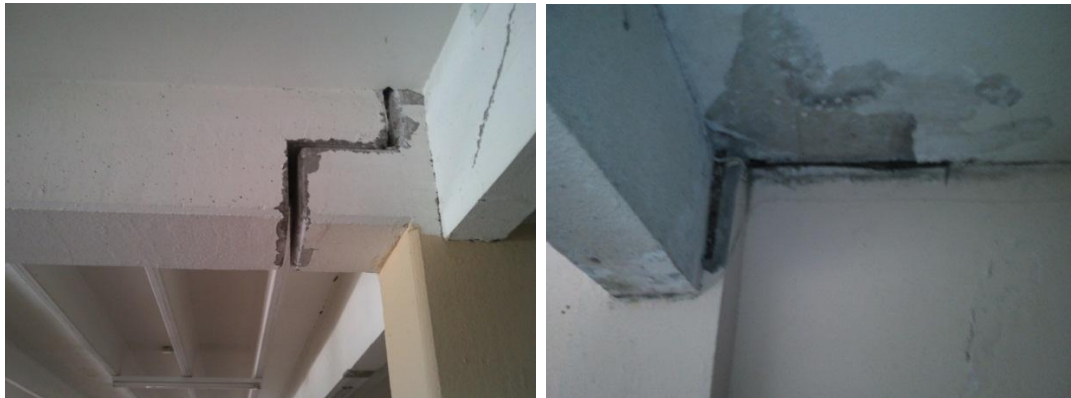
Daños conexión pilar – viga de entrepisos.

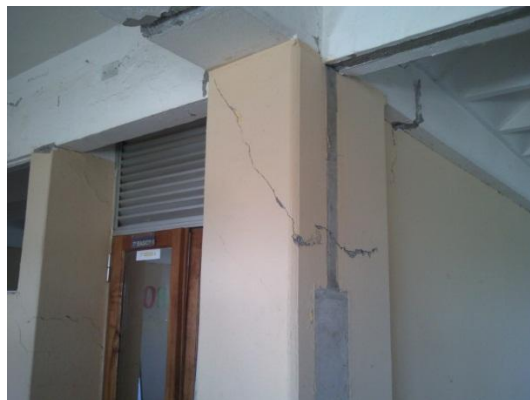
Fisuración en pilar

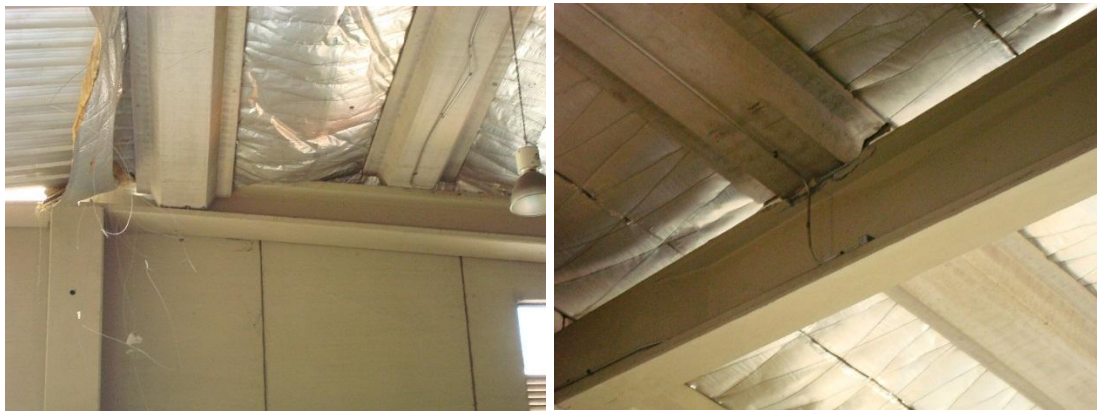
Daño en la unión de costaneras (dallas) a vigas.

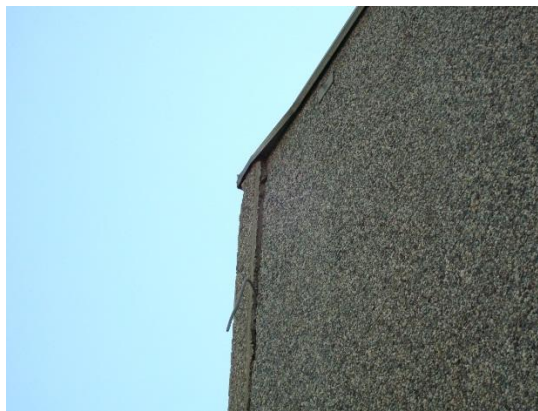
Desplome en el panel de cerramiento.

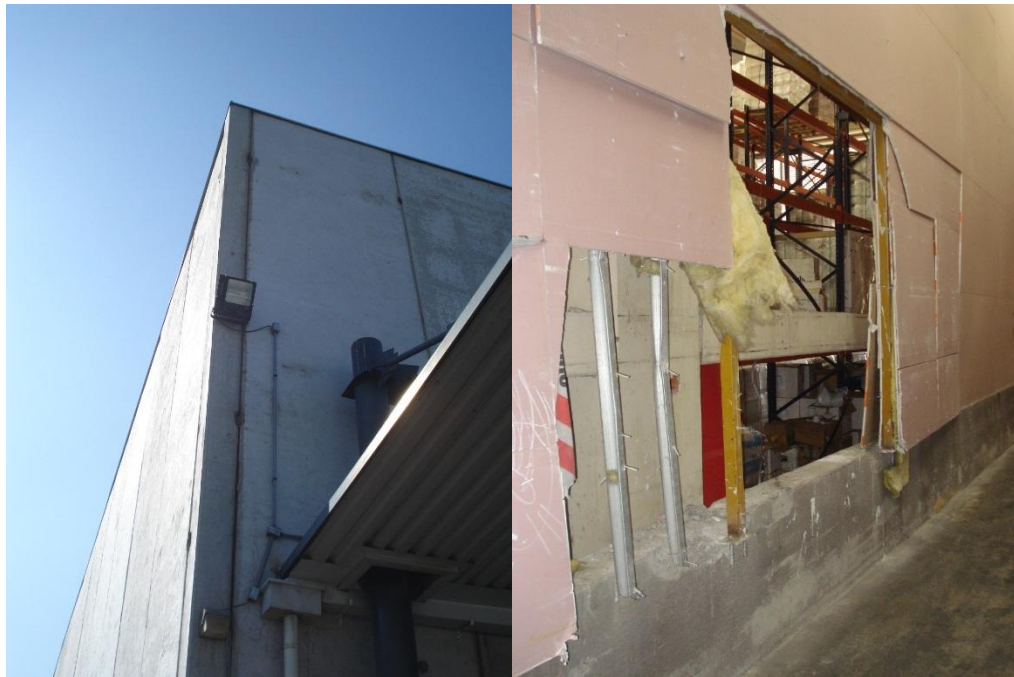
Daños en cerramiento exterior y destrucción de tabiquerías interiores.

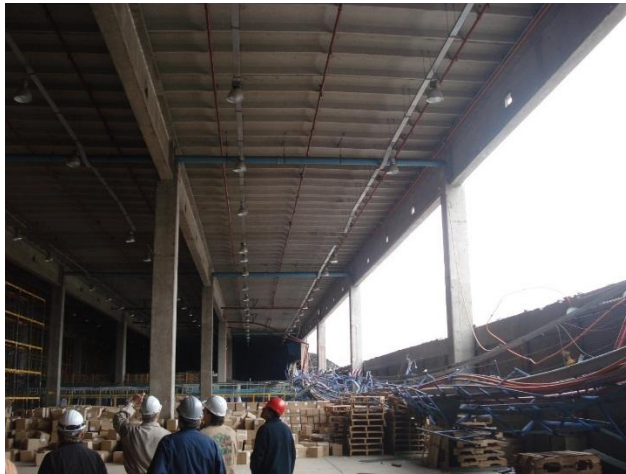
Vista interior, desprendimiento de paneles de fachada

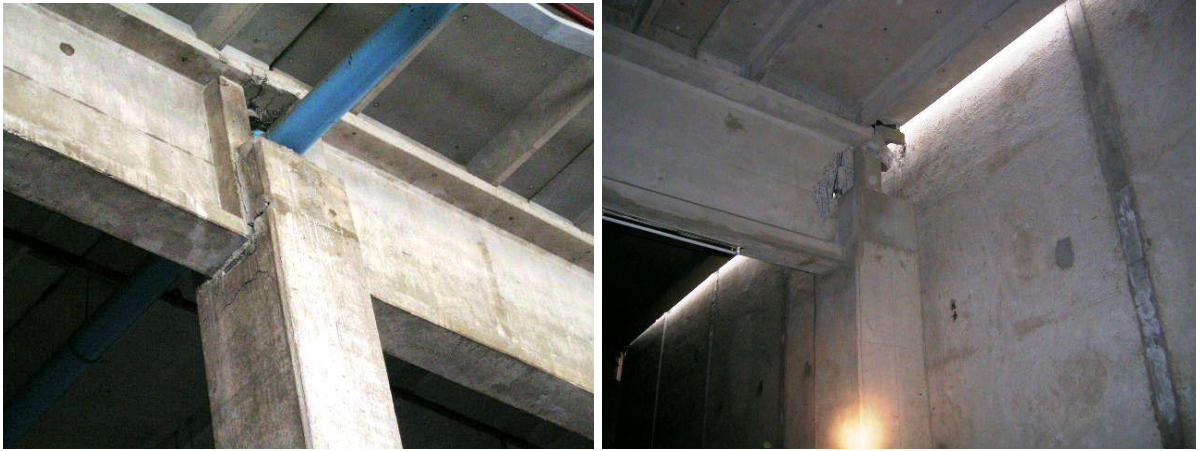
Daños en las conexiones de la viga al pilar.

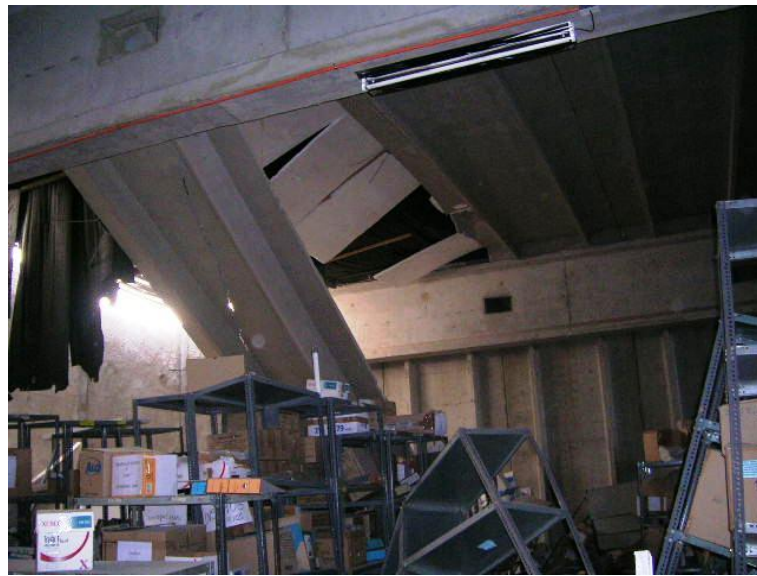
Colapso de losetas prefabricadas.

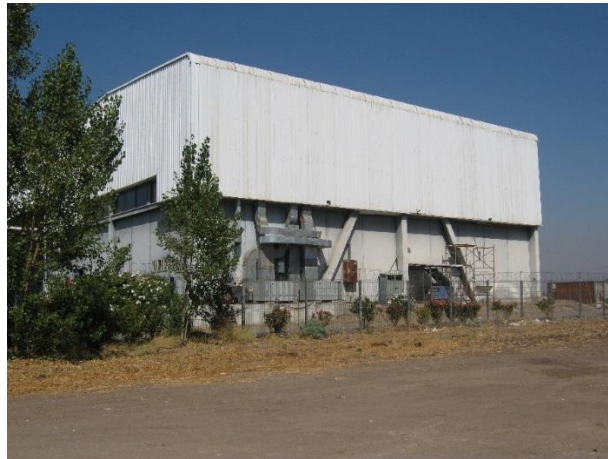
Arriostamientos verticales de hormigón sin daños.

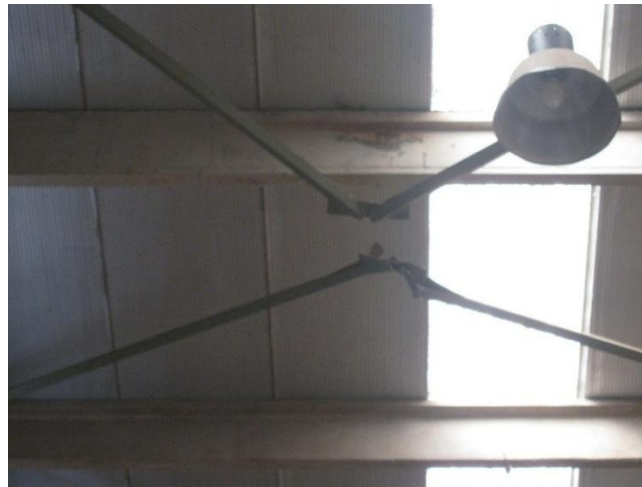
Desprendimiento de arriostamientos de techo de acero en la conexión a la viga

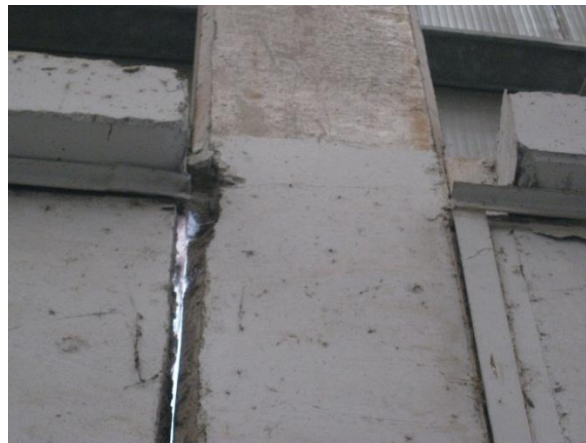
Daño en el pilar por golpes con la estructura.

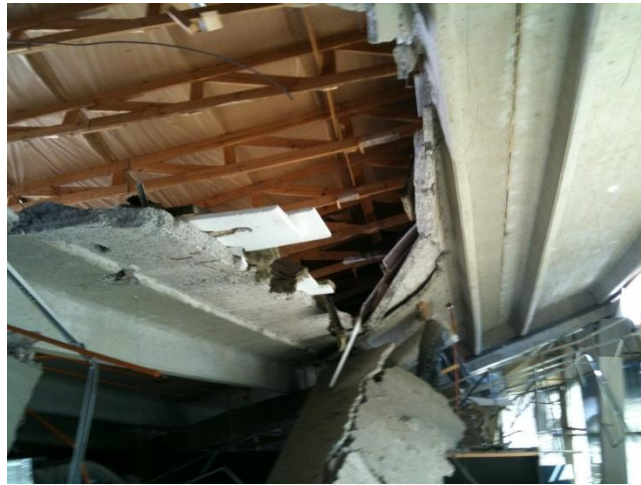
Losas prefabricadas colapsadas.

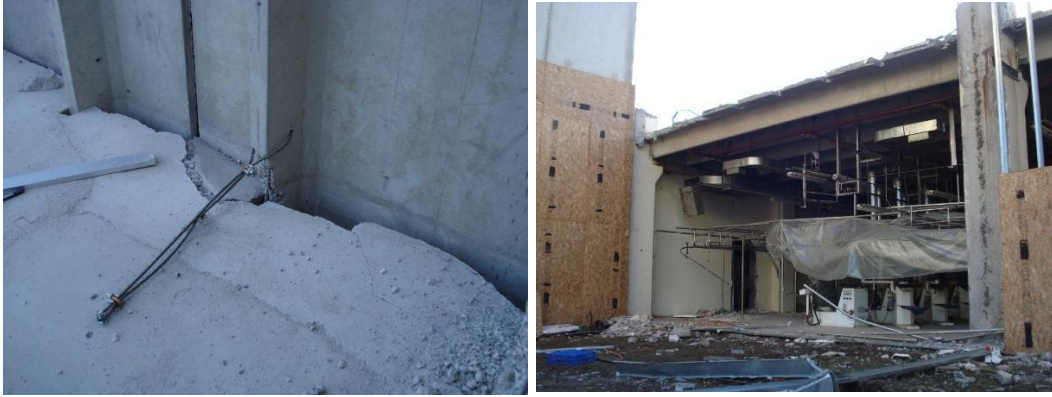
Daño y colapso de paneles de cierre.

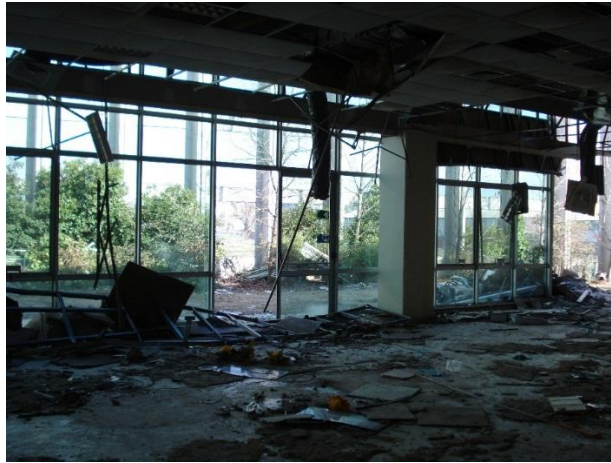
Daños severos en elementos no estructurales.

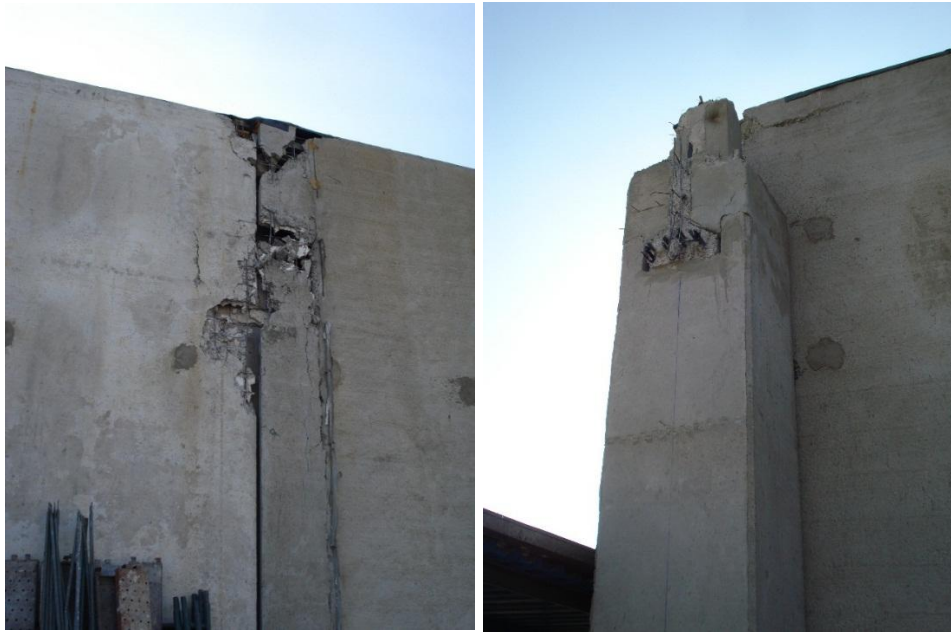
Daño por golpe entre muros y colapso de viga

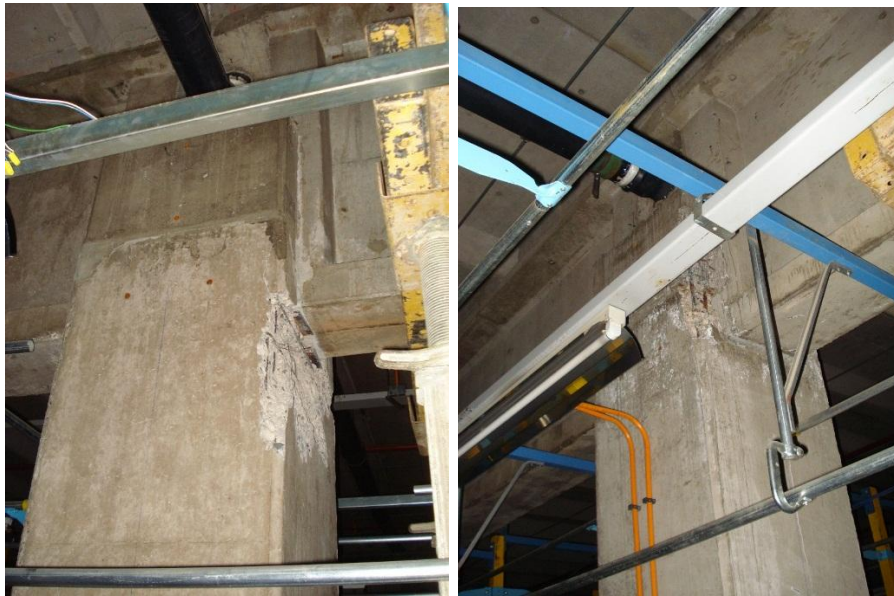
Daños en conexión húmeda entre viga y pilar

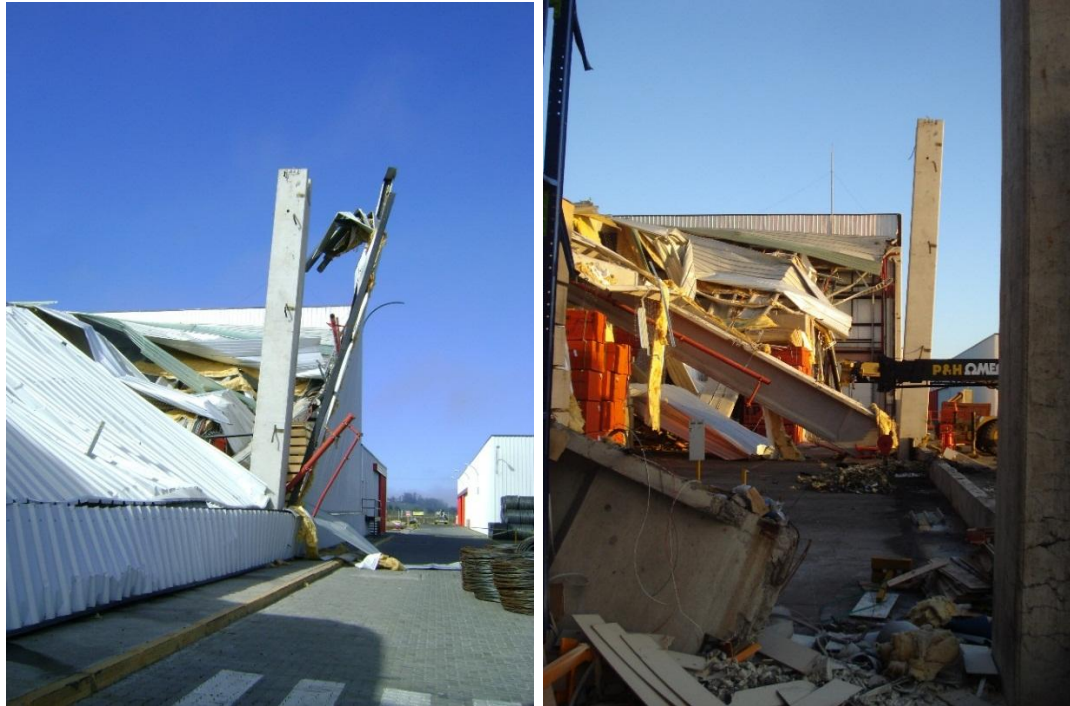
Caida de vigas por falla en la conexión al pilar.
