RECUPERACIÓN FRENTE DE HUNDIMIENTO MINA PANEL CAVING

MEMORIA PARA OPTAR AL TÍTULO DE INGENIERO CIVIL DE MINAS

El caso de estudio en este trabajo, comprende la recuperación del frente de hundimiento del sector Centro-Fw de la mina Reservas Norte, División El Teniente, luego de un evento geomecánico ocurrido en el mes de marzo del año 2014. Cabe destacar que en este caso se pudo evitar que los daños aumentaran y causaran el colapso de las galerías de la mina.

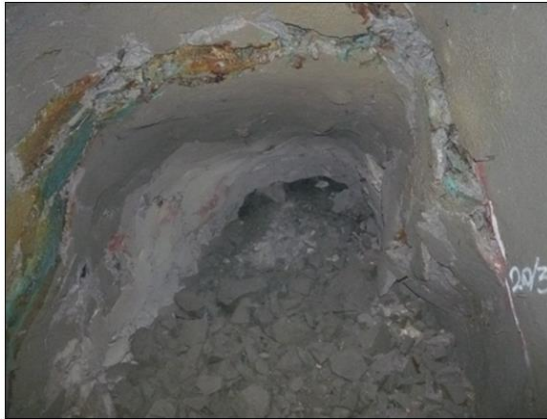
Ilustración 32. Daño C10 UCL (Superintendencia Mina Norte (b), 2014)

Las primeras imágenes registradas de los daños en la zona se tomaron el día 20 de marzo del 2014. Las galerías fotografiadas en el UCL corresponden a la C10 y a la C14, las que se muestran en las Ilustraciones 32 y 33, respectivamente.

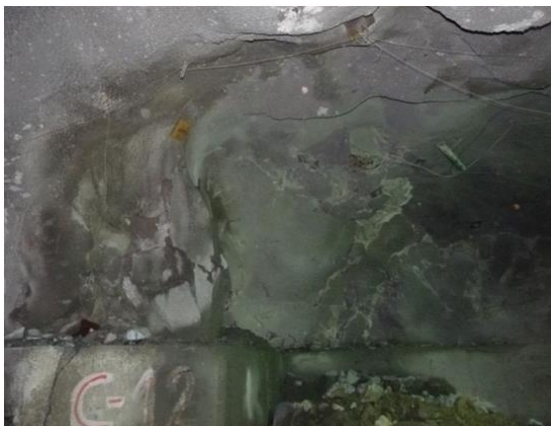
Ilustración 34. Daño C12OP-5N NP (Superintendencia Mina Norte (b), 2014)

En el nivel de producción el sector afectado corresponde a la galería sobre el punto de vaciado OP-5N; estos daños se muestran en la Ilustración 34.

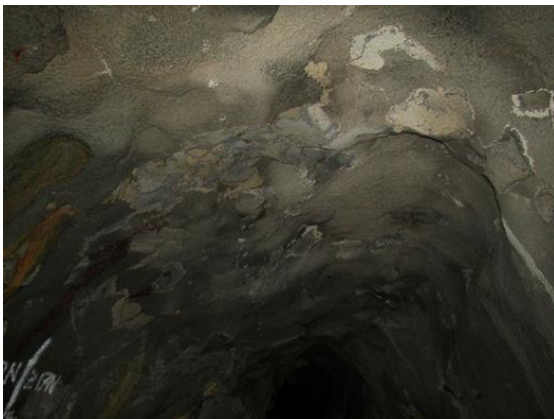
Ilustración 35. Daño C11 UCL (Superintendencia Mina Norte (b), 2014).

La Ilustración 35 corresponde a una fotografía de los daños en la C11, tomada el día 21 de marzo del 2014.

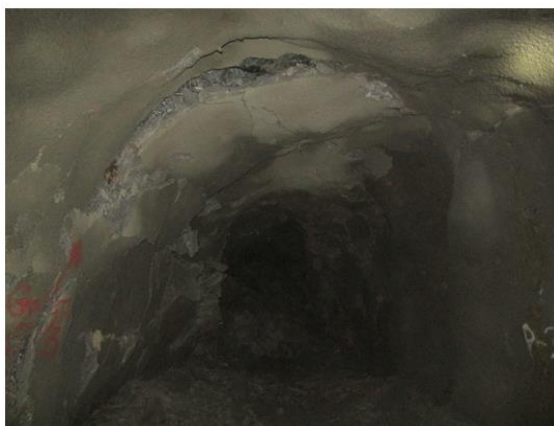
Ilustración 36. Daño C12 UCL (Superintendencia Mina Norte (b), 2014).

La Ilustración 36 es una fotografía de los daños en la C12.

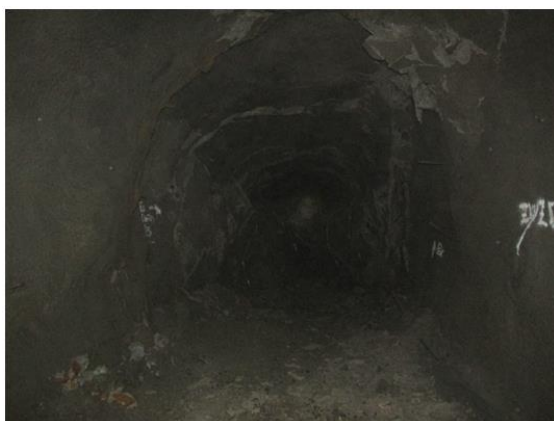
Ilustración 37. Daño C13 UCL (Superintendencia Mina Norte (b), 2014)

La Ilustración 37 es una fotografía de los daños en la calle 13.

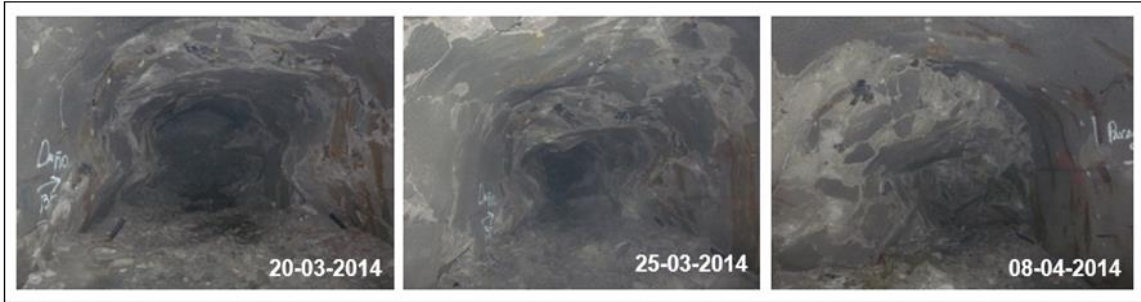
Ilustración 41. Evolución de los daños geomecánicos en C14 UCL (Superintendencia Mina Norte (b) 2014).

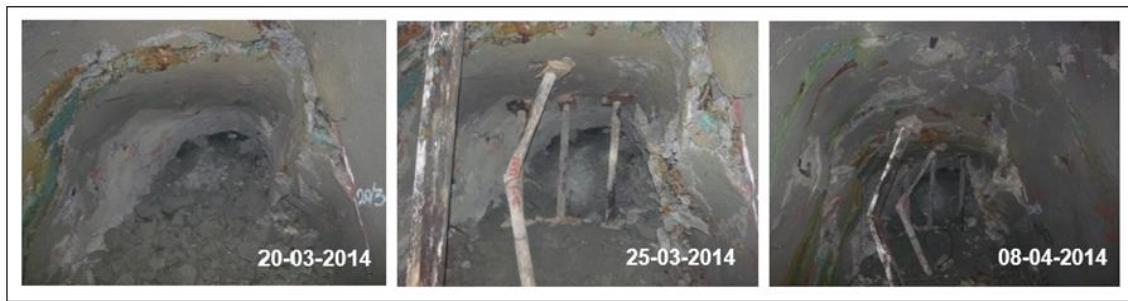
Ilustración 42. Evolución de los daños geomecánicos en C10 UCL (Superintendencia Mina Norte (b) 2014).

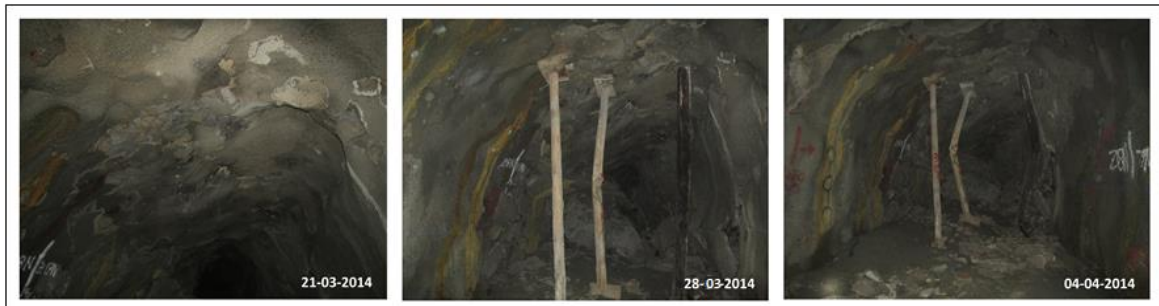
Ilustración 43. Evolución de los daños geomecánicos en C11 UCL (Superintendencia Mina Norte (b) 2014).

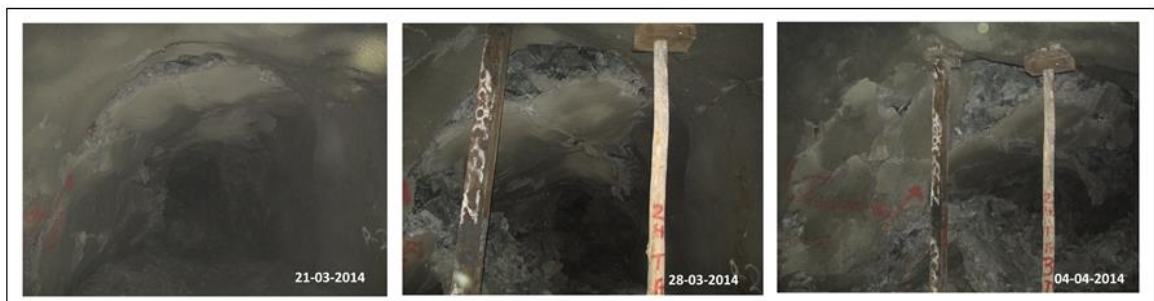
Ilustración 44. Evolución de los daños geomecánicos en C12 UCL (Superintendencia Mina Norte (b) 2014).

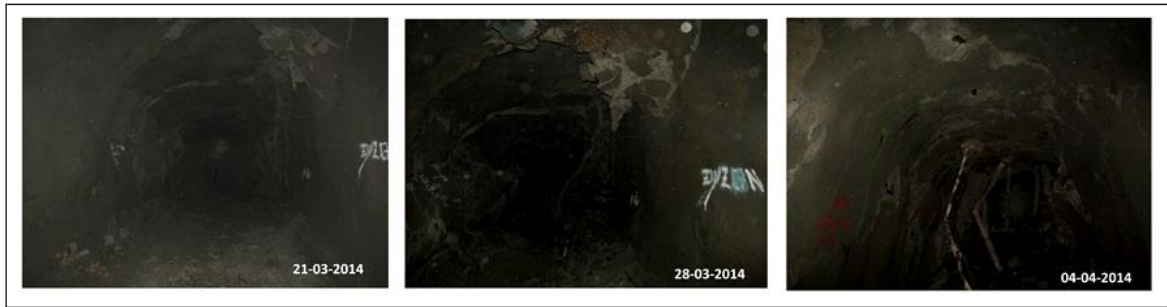
Ilustración 45. Evolución de los daños geomecánicos en C13 UCL (Superintendencia Mina Norte (b) 2014).

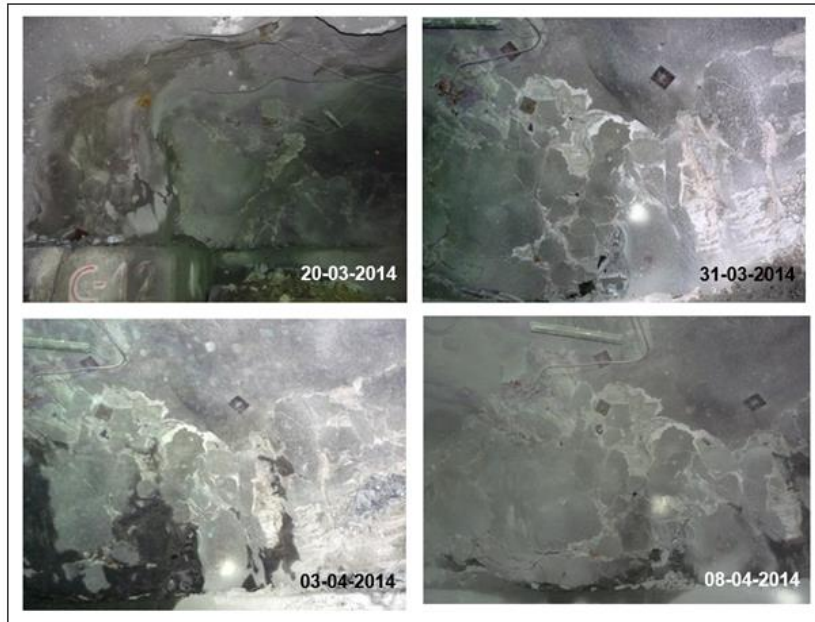
Ilustración 47. Evolución daños geomecánicos C12 OP-5N NP (Superintendencia Mina Norte (b) 2014).

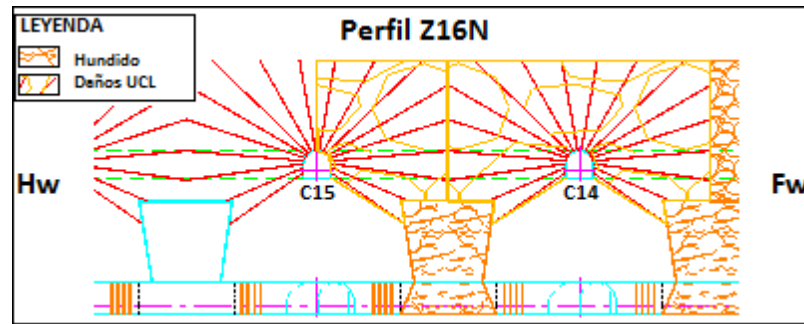
Ilustración 64. Daños C15 UCL, perfil Z16N (Superintendencia Mina Norte (c) 2014).
