**UNIVERSIDAD DE CHILE**  
**Facultad de Arquitectura y Urbanismo**  
**Escuela de Geografía**

**PONDERACIÓN DE FACTORES ANTROPOGÉNICOS Y NATURALES  
QUE CAUSARÍAN LA SUBSIDENCIA DE TERRENO EN LA COMUNA DE  
TIERRA AMARILLA, REGIÓN DE ATACAMA, CHILE.**

**Memoria para optar al título profesional de Geógrafo**

**LEONEL ENRIQUE SÁNCHEZ CURRIHUINCA**

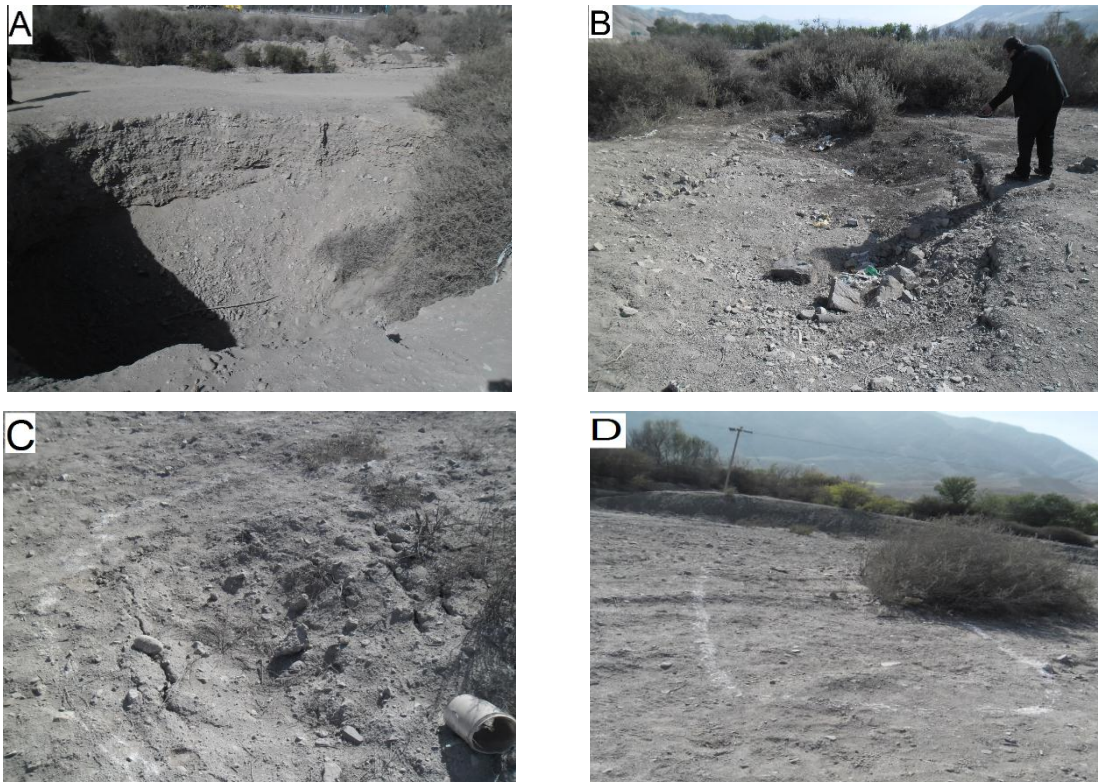
Las subsidencias localizadas en la Figura 3 tienen distintas dimensiones y se observan en las Figuras 4 y 5. La de mayor tamaño corresponde a un hundimiento de 10 m de diámetro y 6 m de profundidad (Figura 4A). Otra subsidencia tiene una génesis más reciente que la anterior presentando una forma ovalada con 8 m de longitud y 5 m de ancho y profundidad de 50 cm (Figura 4B). Las siguientes subsidencias presentan dimensiones menores, las cuales lo más probable tienen un origen más reciente que las de mayores tamaños.

**Figura 4.** Imágenes de subsidencias en la rotonda a la entrada de la comuna Tierra Amarilla localizadas en la Figura 3

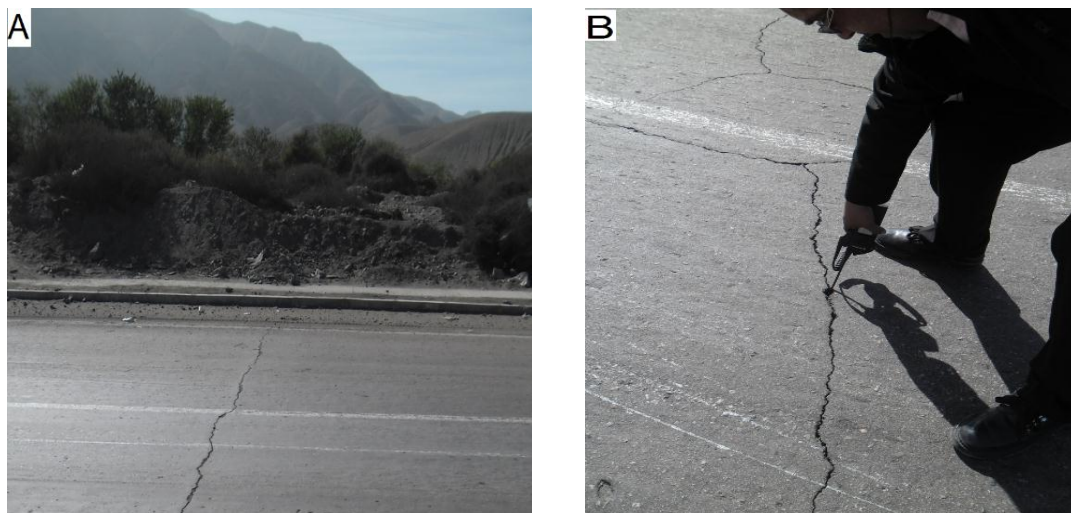
**Figura 5.** Imágenes de rotura de pavimento en vía C – 35 que podrían estar asociada a subsidencias localizadas en la entrada norte a la zona urbana de la comuna de Tierra Amarilla localizadas en la Figura 3.

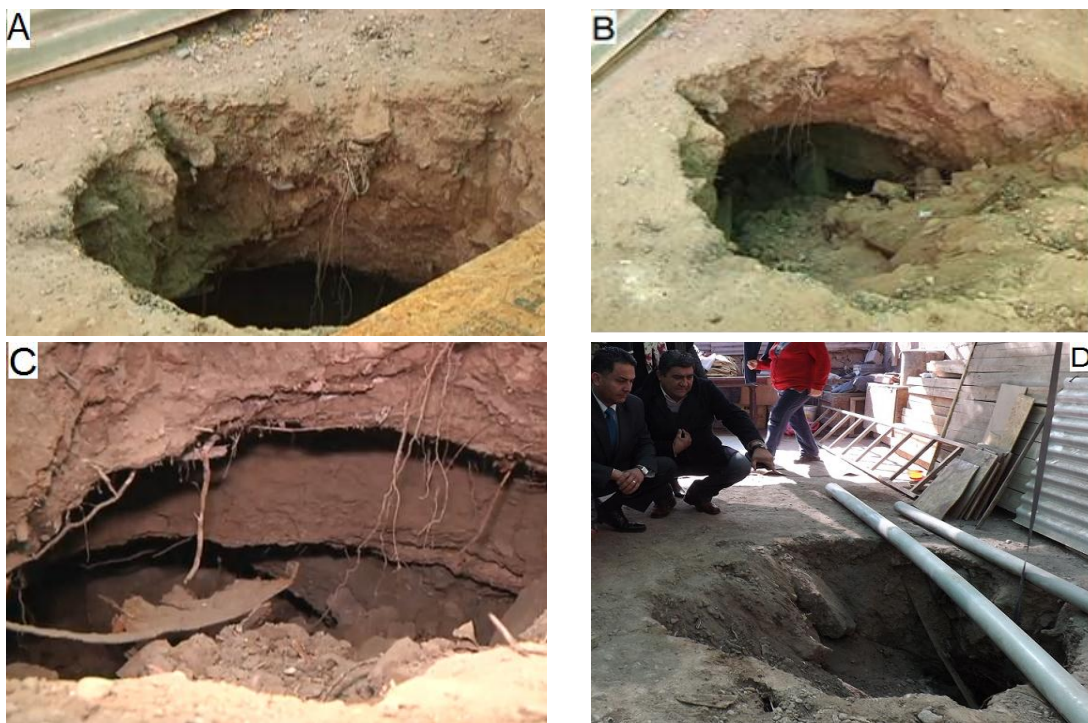
**Figura 6.** Imágenes de la subsistencia en patio de una casa, calle Manuel Montt 445 b, comuna de Tierra Amarilla. Posee un diámetro de 1,5 m y con 4 m de profundidad.

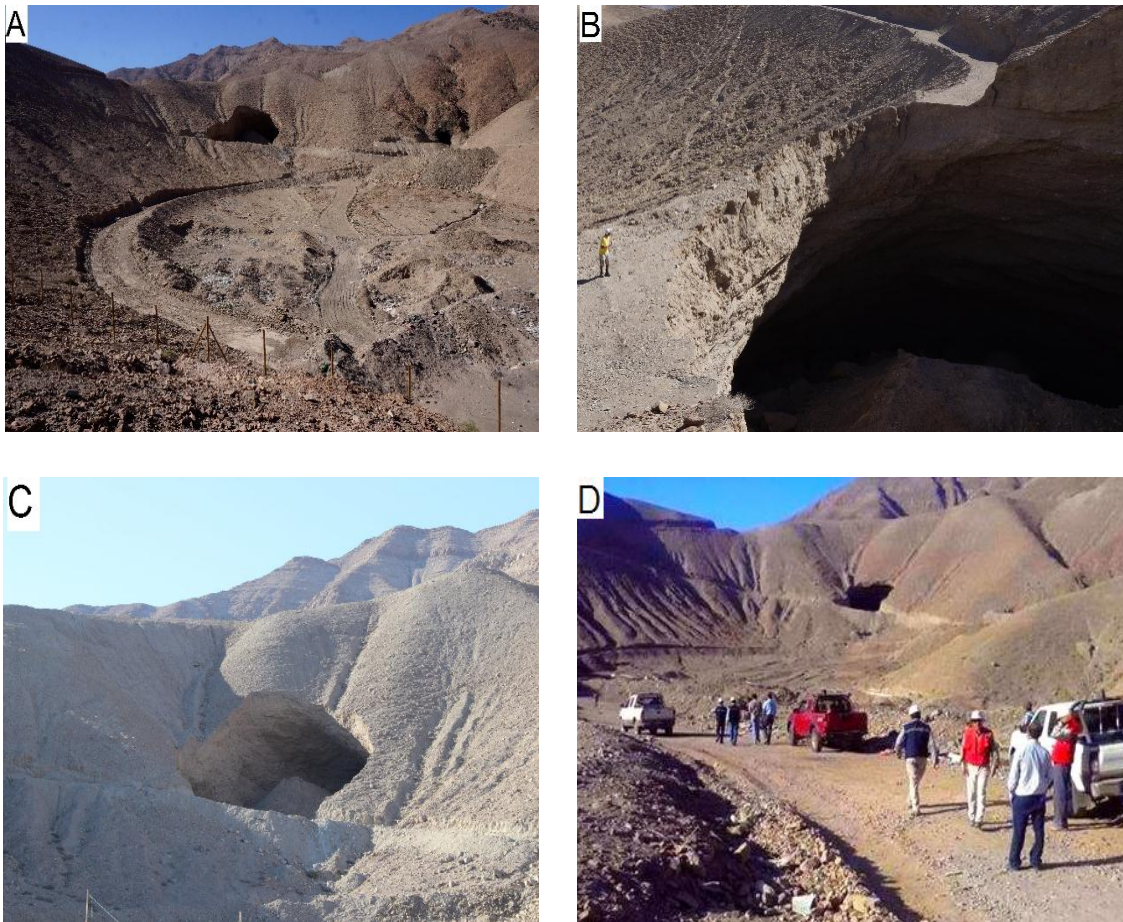
**Figura 8.** Imágenes de la subsidencia de caserón minero en la quebrada de Meléndez de 30 m de profundidad, 30 m de ancho y 20 m de largo en terrenos de Minera PUCOBRE (CENTRAL REGIONAL DE ATACAMA, 2013).

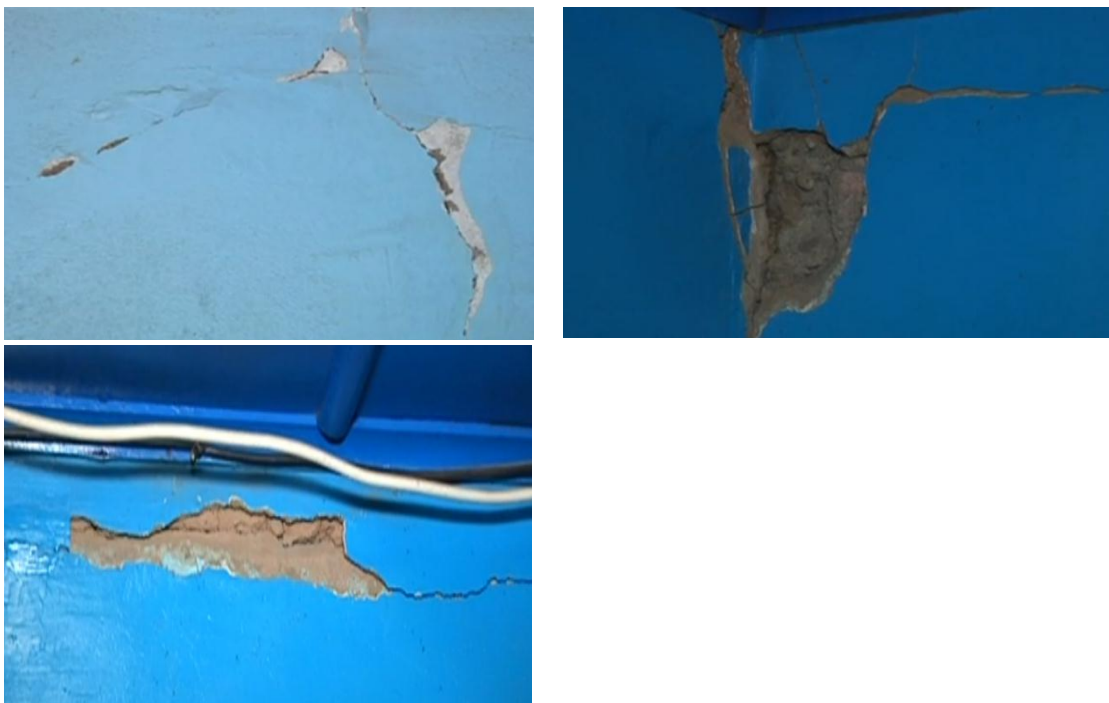
En la Figura 14 se observan algunas grietas las cuales los dueños de estas casas asocian a las tronaduras mineras (CARVAJAL, 2013).

**Figura 14.** Imágenes de grietas en el área urbana de la comuna de Tierra Amarilla.

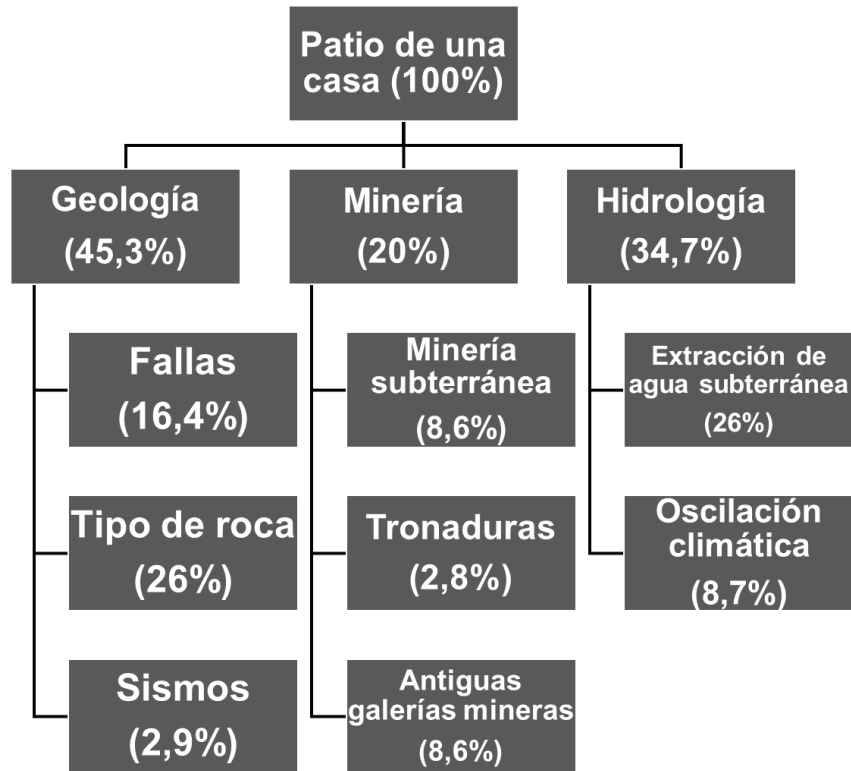
**Figura 75.** Resultados ponderación de la subsidencia en el patio de una casa.

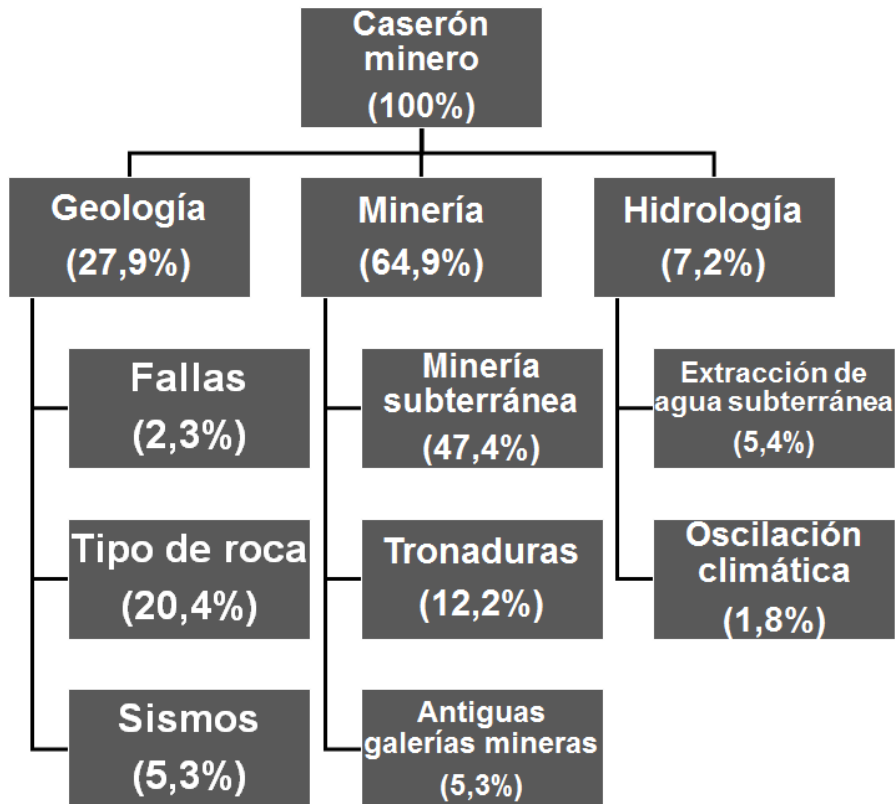
Figura 76. Resultados ponderación de la subsidencia en el Caserón Minero.
