METODOLOGÍA DE INSPECCIÓN PARA CLASIFICAR Y ESTANDARIZAR
DAÑO SÍSMICO EN EDIFICIOS HABITACIONALES DE HORMIGÓN
ARMADO CON SISTEMA DE MUROS

MEMORIA PARA OPTAR AL TÍTULO DE INGENIERO CIVIL

YANKO ANDRÉS MORALES ALARCÓN

2020

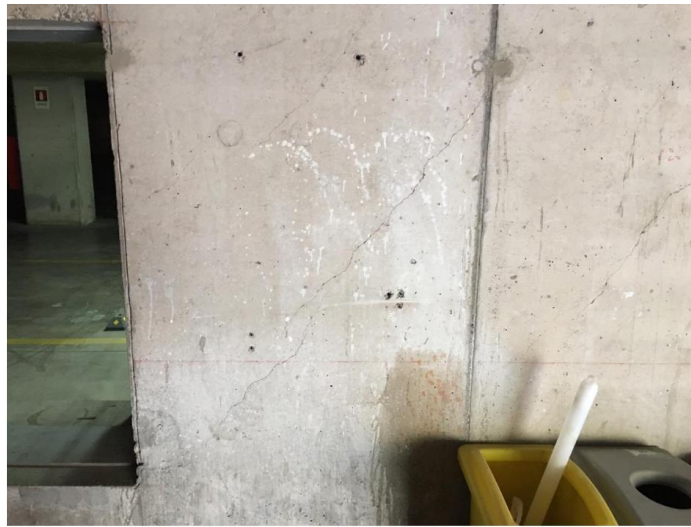
estructural. En la Figura 39 se muestra una foto de un muro con daño nivel II por corte de un caso real.

Figura 39: Daño nivel II en muro por corte
Fuente: Foto tomada en terreno, Edificio Av. Del Valle 534, Huechuraba

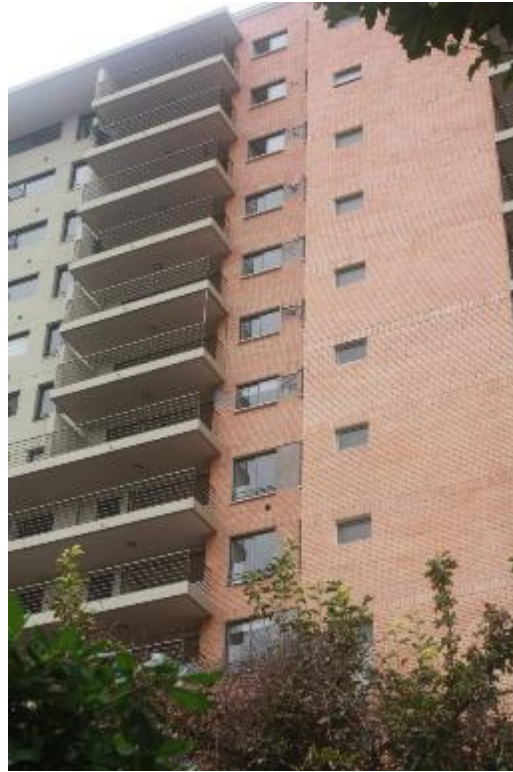
*Figura 69: Daños en el eje E vistos desde el exterior (1)
Fuente: Fotos inspección en terreno*

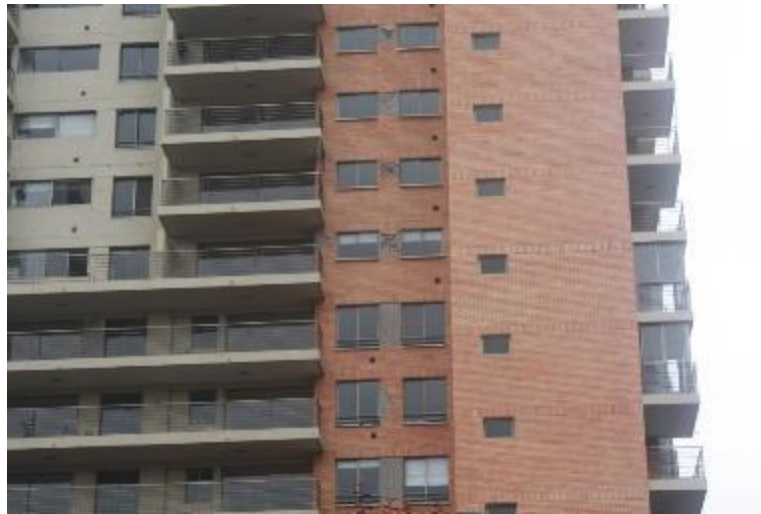
*Figura 70: Daños en el eje E vistos desde el exterior (2)
Fuente: Fotos inspección en terreno*

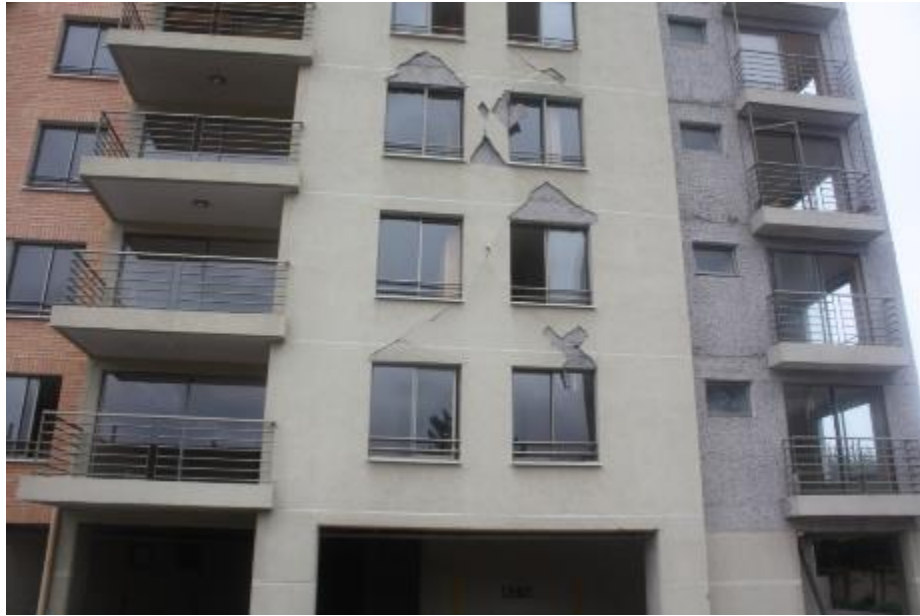
*Figura 71: Fachada nororiente (1)
Fuente: Fotos inspección en terreno*

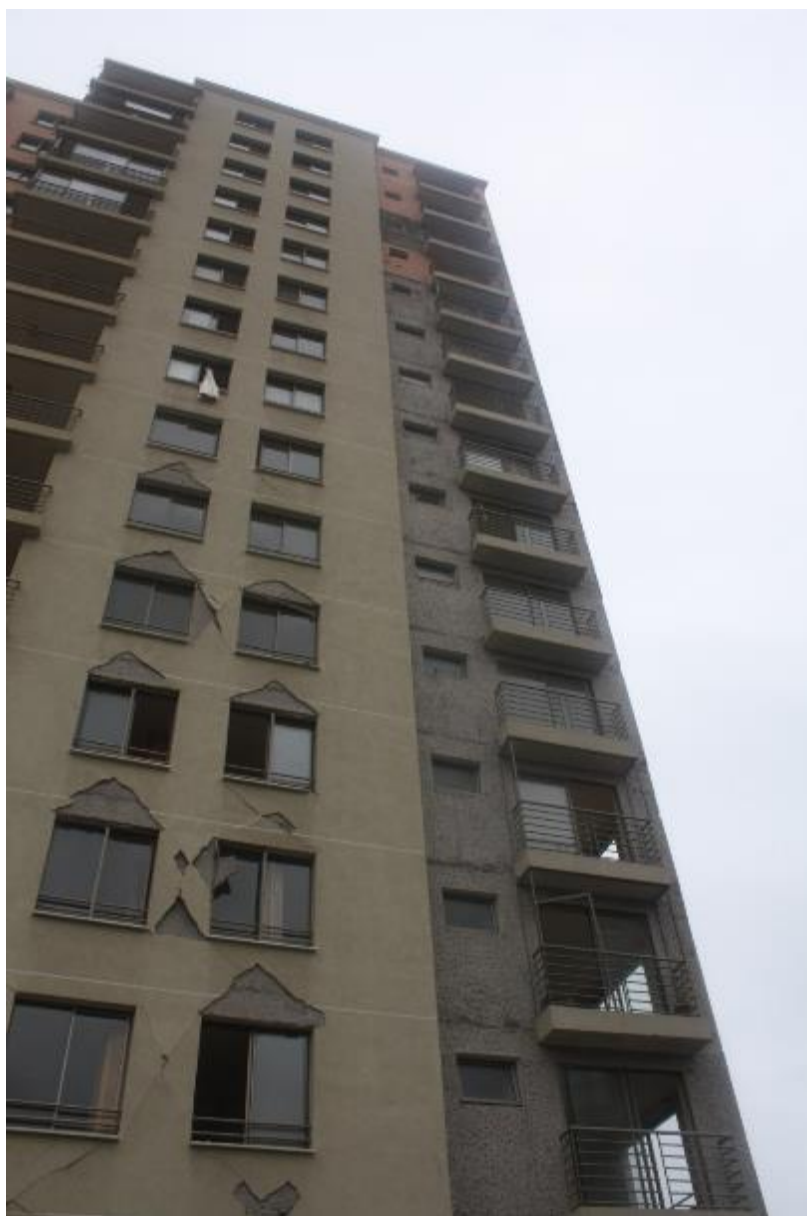
*Figura 72: Fachada nororiental (2)
Fuente: Fotos inspección en terreno*

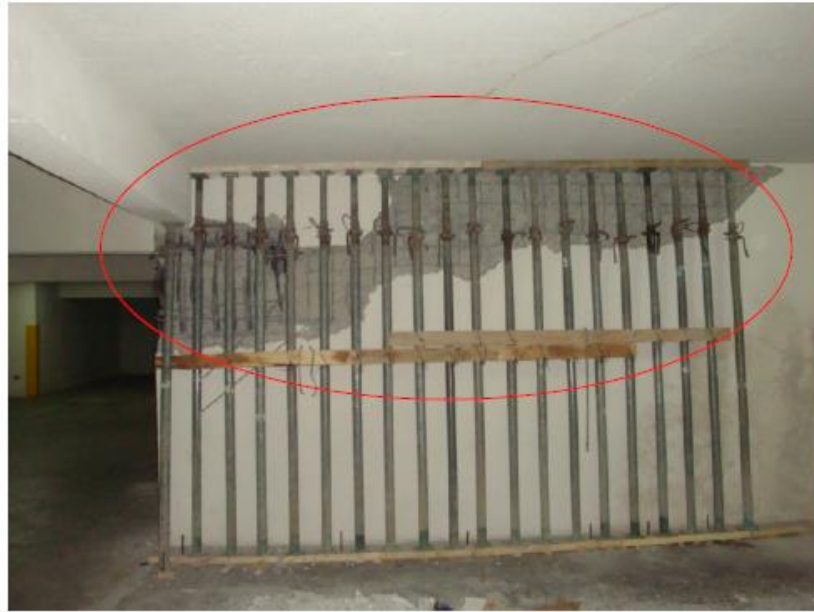
Figura 81: Vista general muro dañado eje 14, primer subterráneo [17]

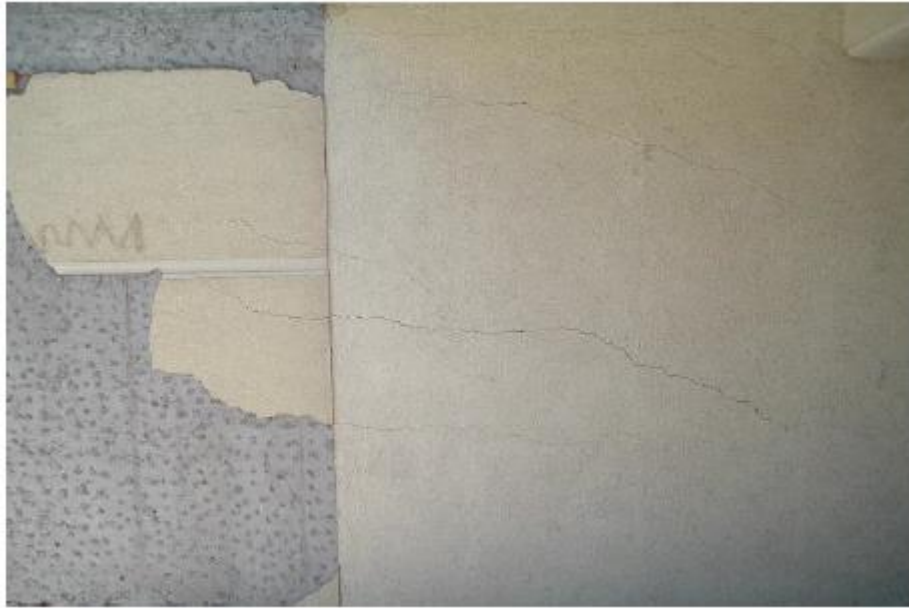
Figura 83: Daño muro eje 14, primer piso [18]

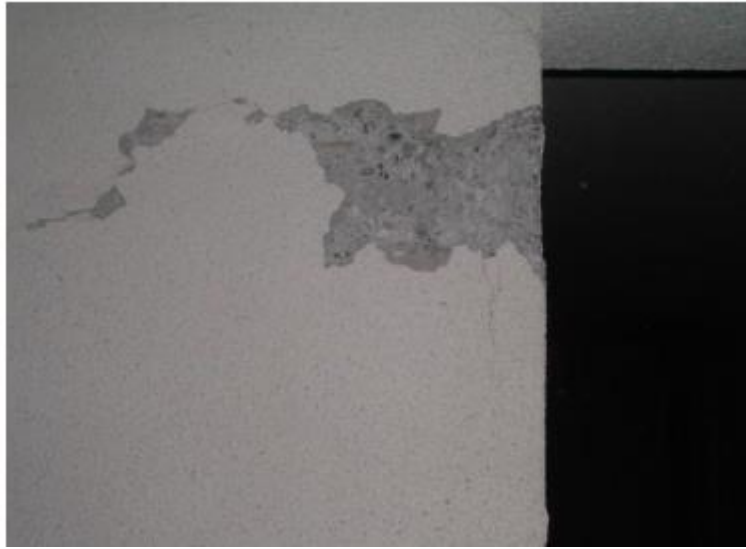
Figura 85: Daño muro eje 16/B primer subterráneo [18]

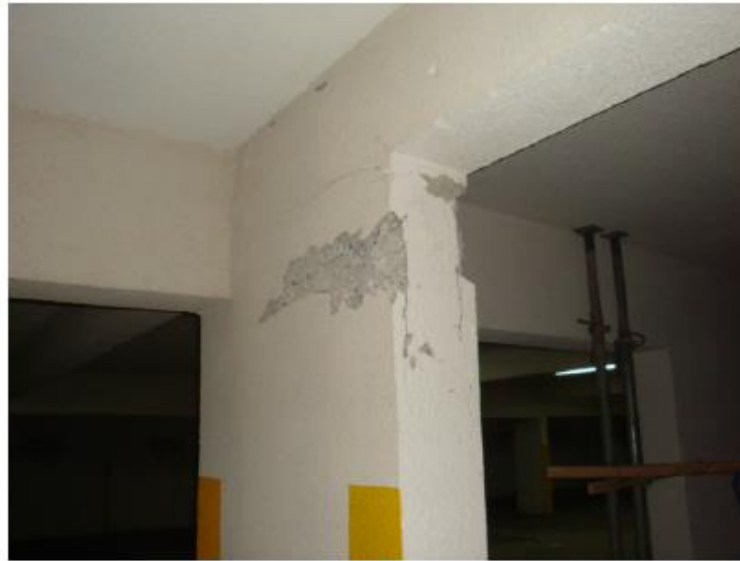
Figura 86: Daño muro eje 16/B primer subterráneo. [17]

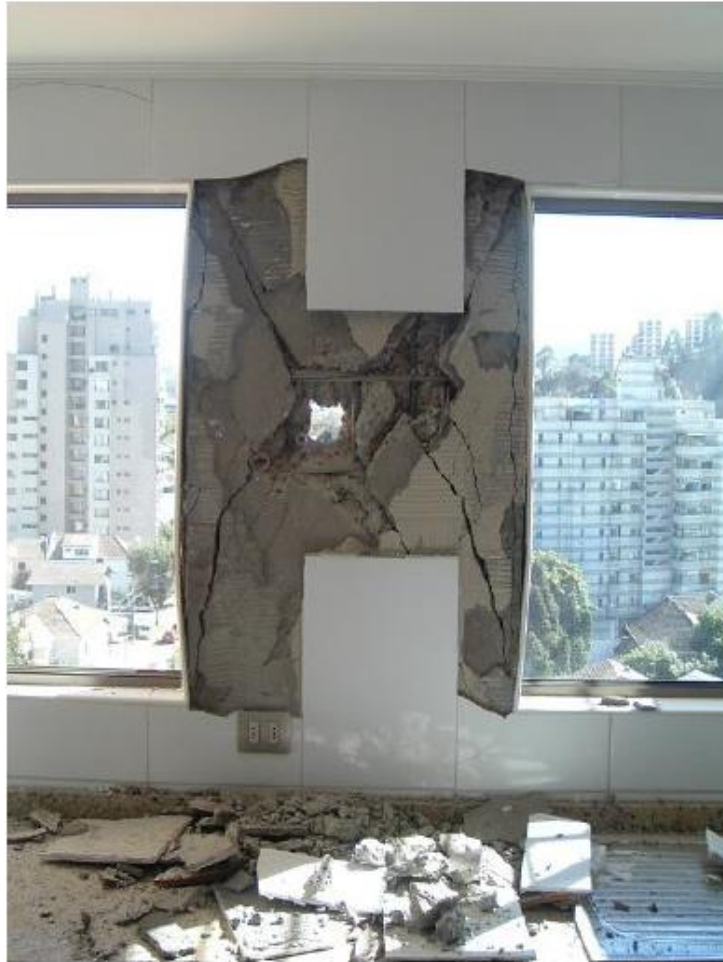
Figura 87: Daño eje E fachada norte, falla por corte [18]

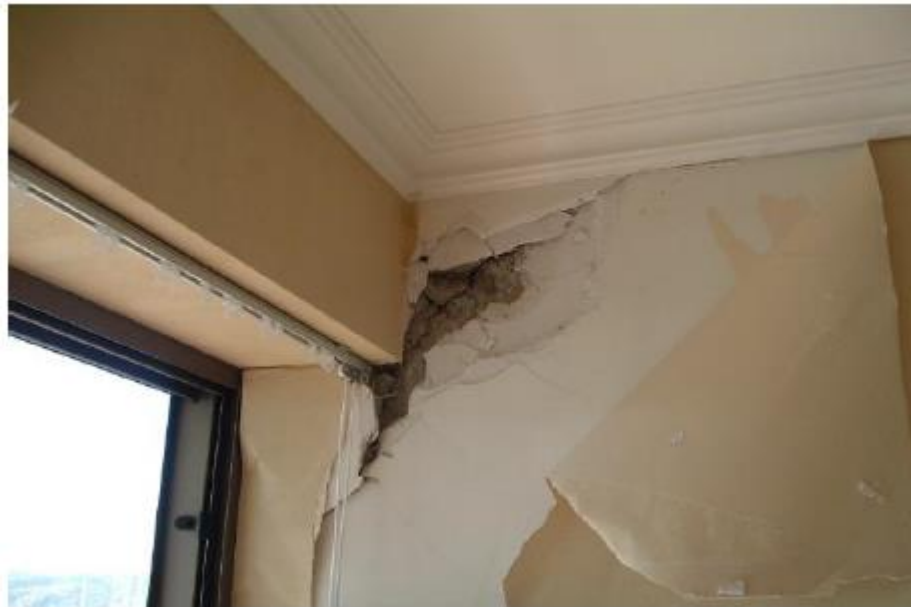
Figura 89: Daño eje K (1) [18]

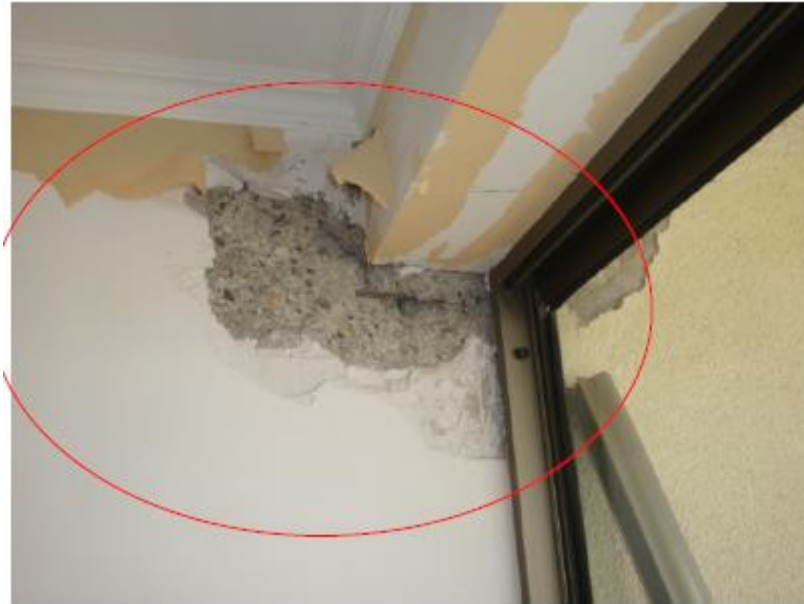
Figura 90: Daño eje K (2) [17]

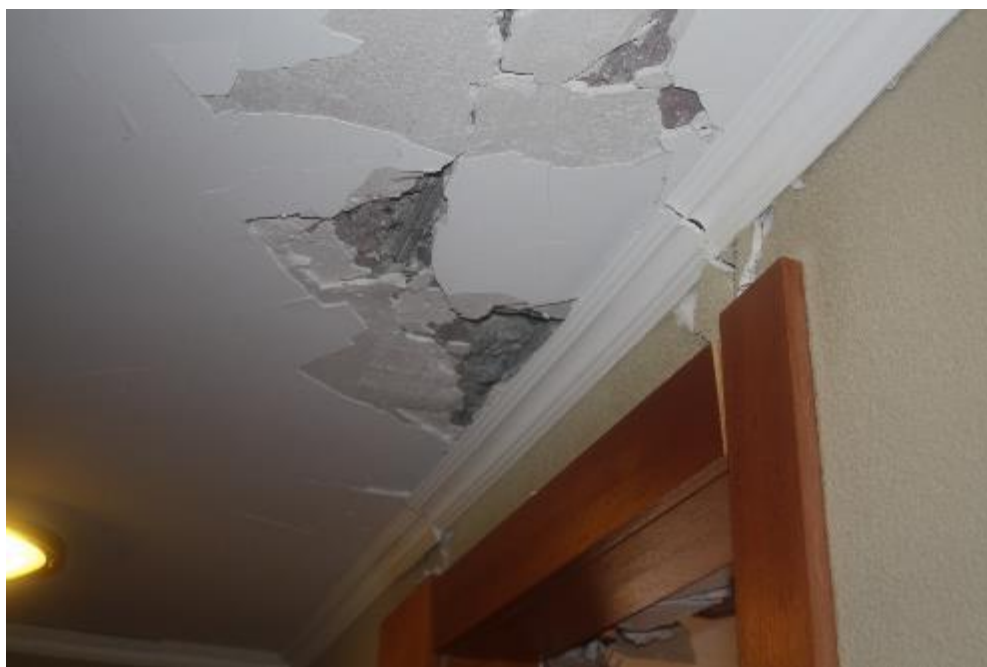
Figura 92: Daño en losas eje H
Fuente: Fotos inspección en terreno

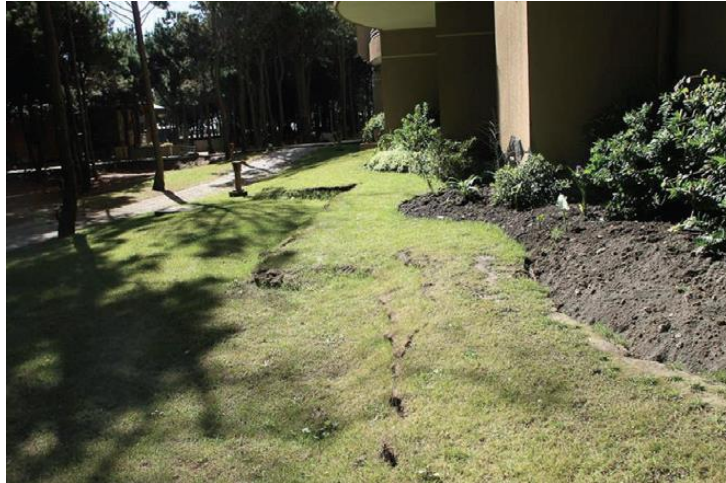
Figura 107: Asentamiento del suelo en la cara mirando al océano [22]

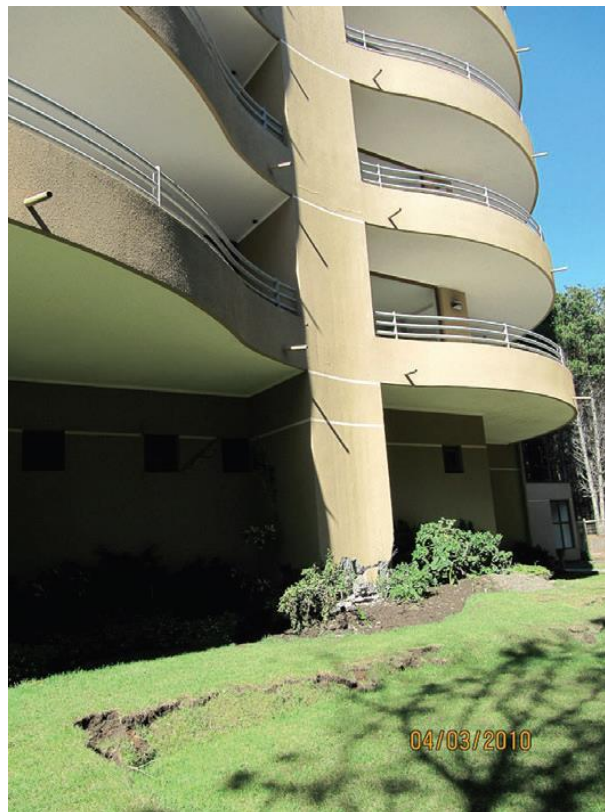
Figura 108: Asentamiento del suelo [22]

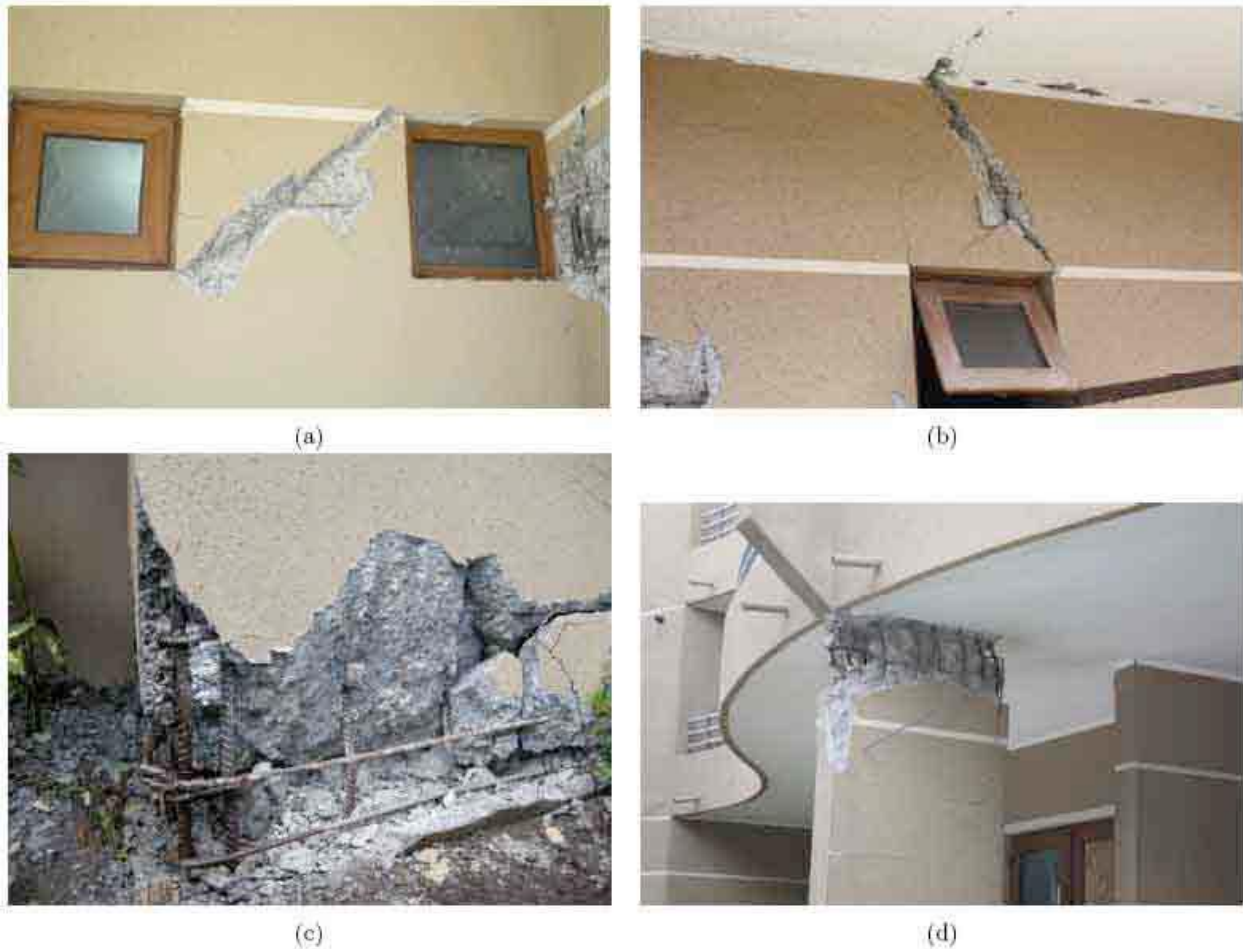
Figura 109: Daños generales apreciados desde el exterior [21]

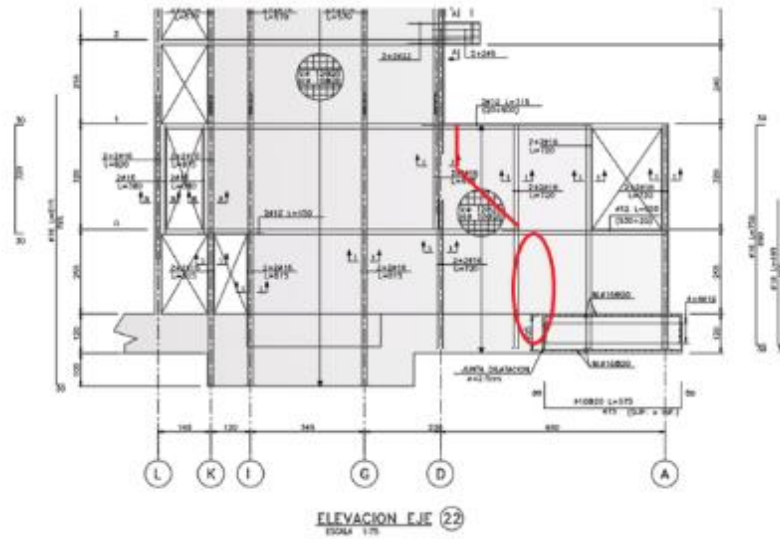
Figura 111: Daños en el eje 22 [21]

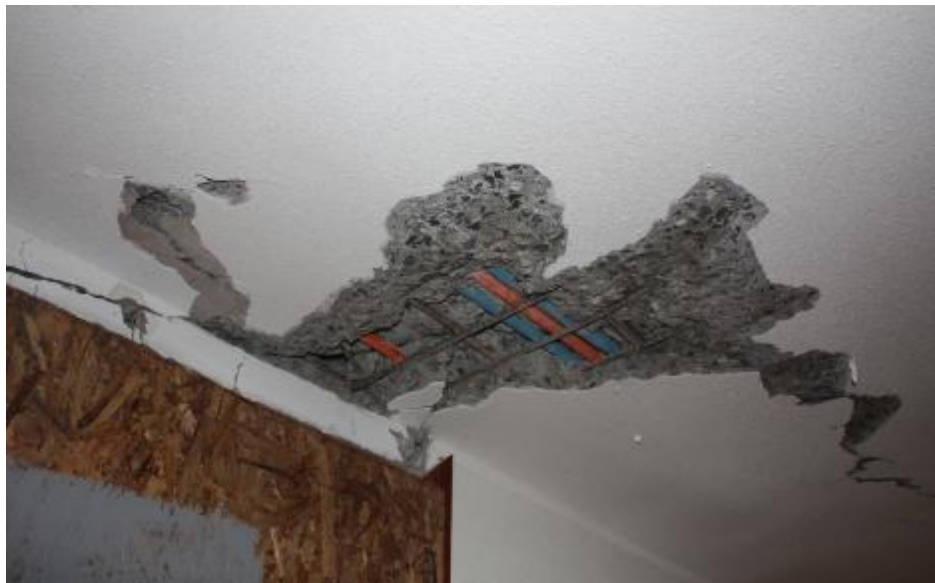
Figura 120: Daño en losas debido a puertas o aberturas

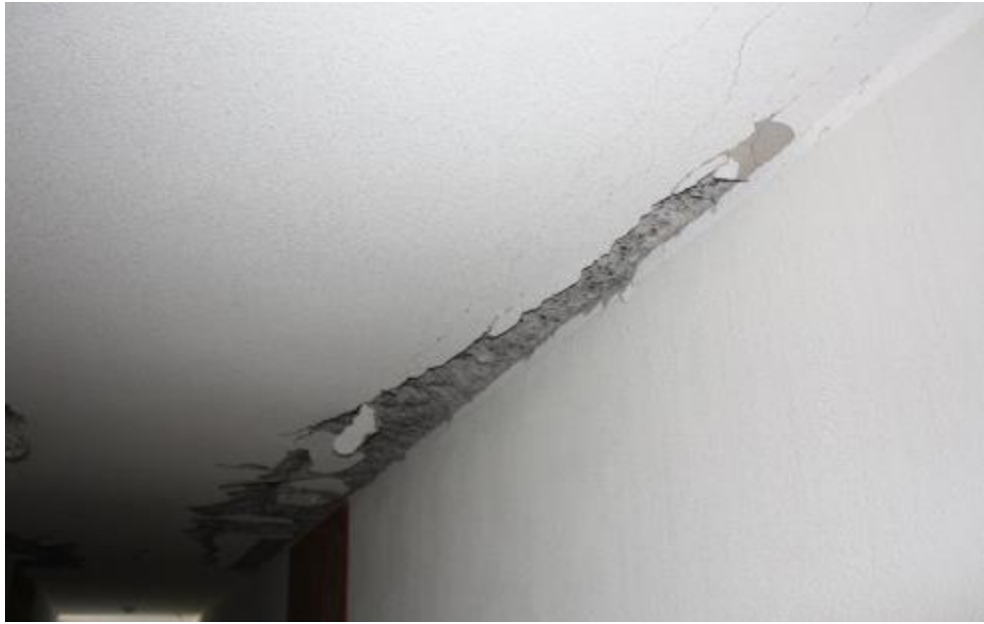
Figura 121: Daño en losas de forma paralela al pasillo
