MAGÍSTER EN INTERVENCIÓN DEL PATRIMONIO ARQUITECTÓNICO

**ESTUDIO DE LA POBLACIÓN ERRÁZURIZ DE COYA,  
CON MIRAS A LA CONSERVACIÓN DE ESTE PAISAJE CULTURAL**

**Propuesta de vivienda tipo, para sectores en vías de deterioro**

FACULTAD DE ARQUITECTURA Y URBANISMO  
UNIVERSIDAD DE CHILE

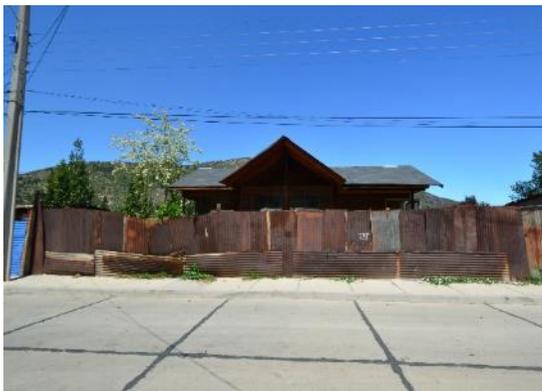
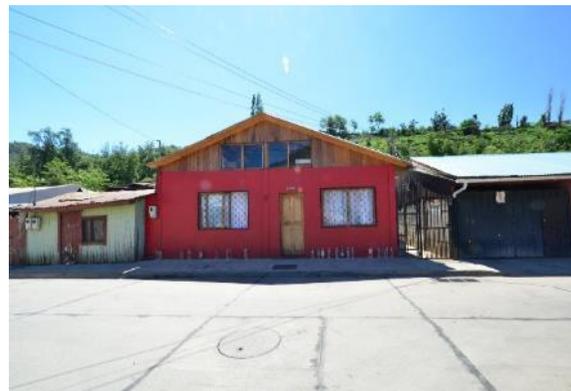
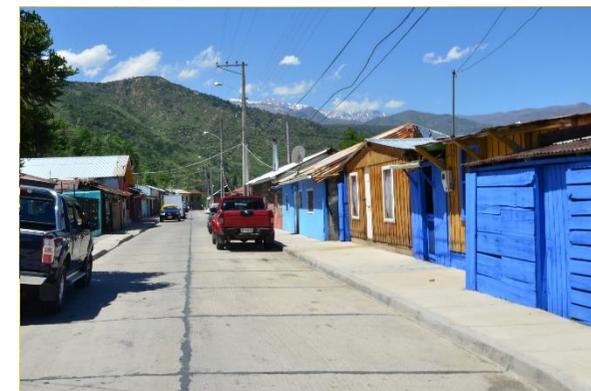
Figura 10: Estado de conservación actual Población Errázuriz. Ejemplos de inmuebles o intervenciones discordantes dentro de la Zona Típica.

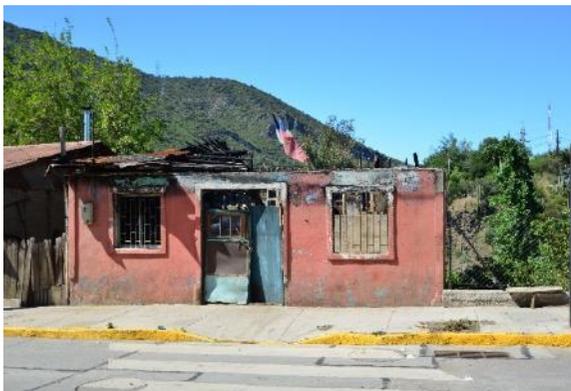
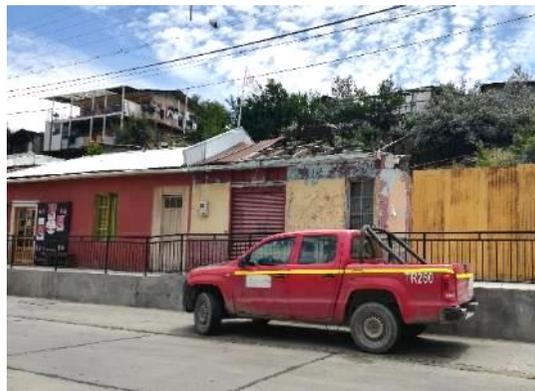
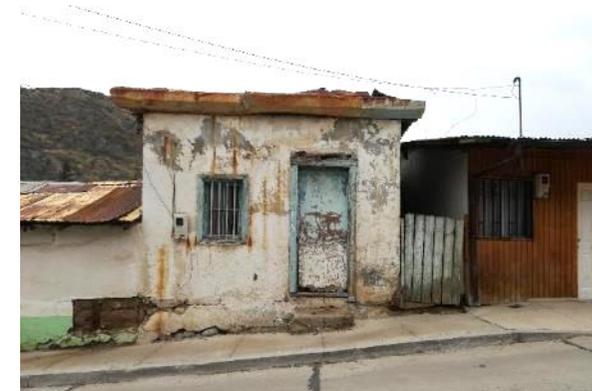
Figura 11: Estado de conservación actual Población Errázuriz. Ejemplos de viviendas que presentan un alto nivel de deterioro.

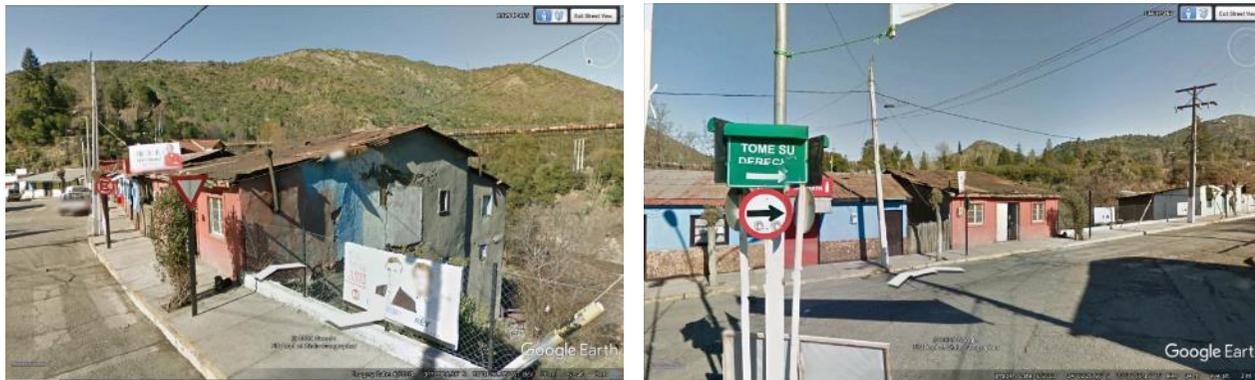
Cabe mencionar, que el análisis para la clasificación de los daños que presentan las edificaciones se realizó mediante inspección visual en terreno, y no consideró el ingreso a las viviendas, salvo en los inmuebles puntuales del estudio de casos. Visto lo anterior, se tiene que los inmuebles que presentan un mayor nivel de daño, según se aprecia en plano de estado de conservación (Figura 82), clasificadas en la categoría en ruinas, corresponden a viviendas situadas en el acceso de Coya y en pleno sector comercial de la misma, que han sido afectadas por incendios. Si bien se desconoce la fecha de ambos sucesos, al revisar las imágenes proporcionadas por el Centro de Documentación del Consejo de Monumentos Nacionales y las imágenes de Google Street view, se puede concluir que en la primera declaratoria del año 2012 el inmueble situado en el acceso a Coya se encontraba en pie, aunque de igual manera presentaba un elevado nivel de daño.

*Figura 80: Vistas extraídas de Google Street View del año 2013, donde se aprecia que vivienda en acceso a Coya aún no había sido afectada por incendio*

*Figura 81: Vistas de la situación actual de vivienda situada en acceso a Coya, severamente afectada por incendio.*

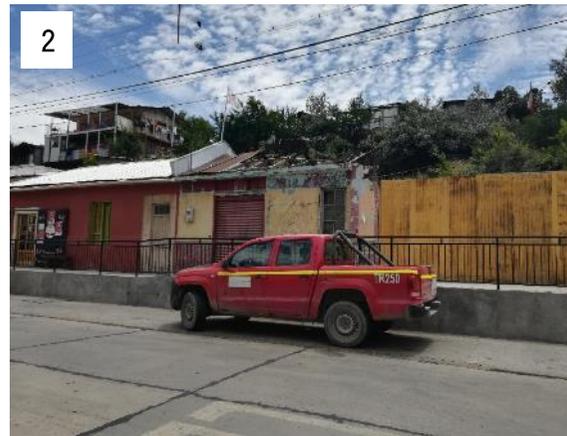
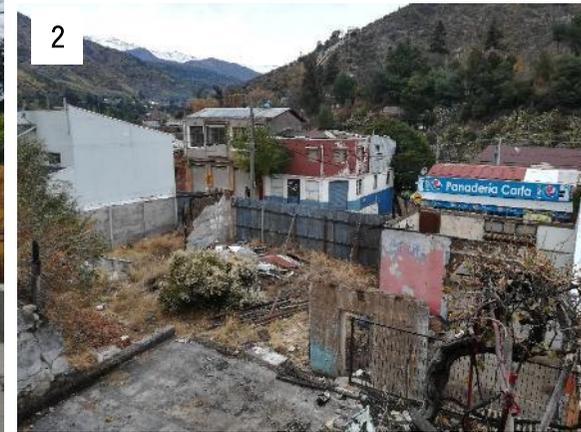
Siguiendo con la clasificación, existen una serie de viviendas que fueron categorizadas con un estado de conservación malo, porque a nivel de fachada presentan daños en sus elementos estructurales. En su mayoría, se trata de inmuebles que aparentemente se encuentran sin uso, en otros, se trata de daños principalmente en las fachadas laterales, asociados a daños en techumbres y bajadas de aguas lluvias, cuyas filtraciones han afectado los revoques y estructura soportante de tabiquería rellena con tierra cruda (adobe en pandereta en su gran mayoría).

Figura 83: Ejemplos de inmuebles con estado de conservación “en ruinas” en la Población Errázuriz de Coya.

Figura 84: Ejemplos de inmuebles con estado de conservación “malo” en la Población Errázuriz de Coya.

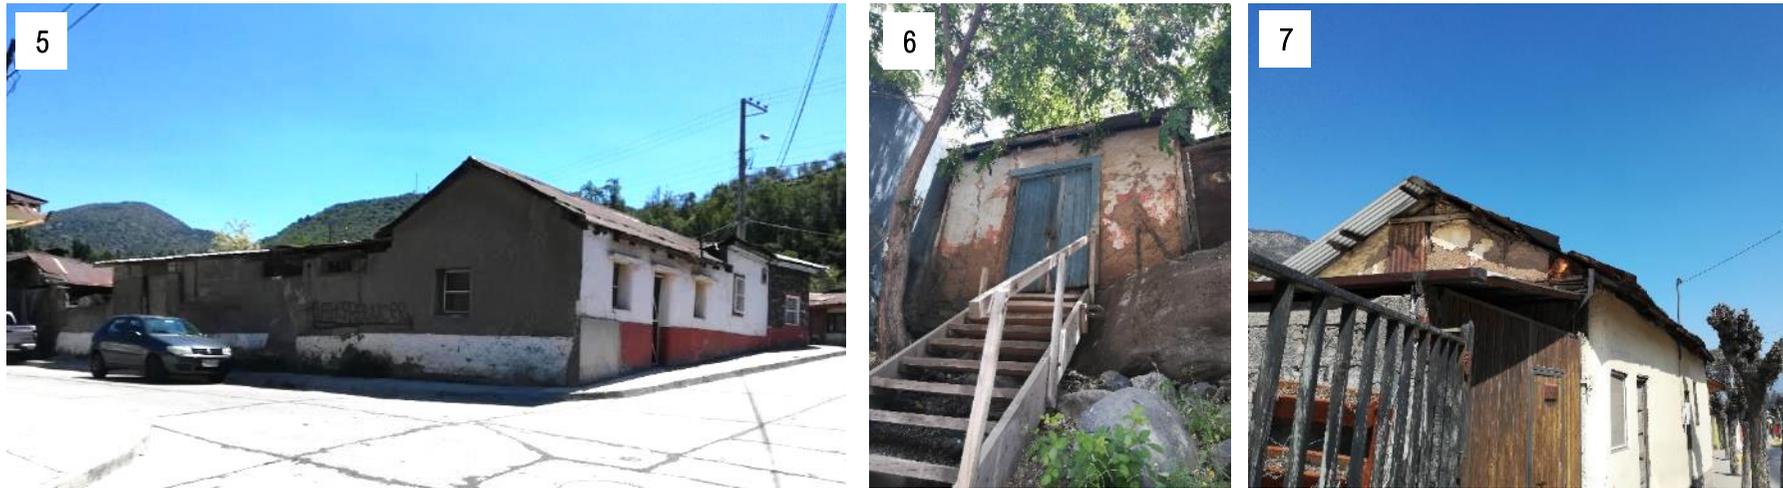
*Figura 85: Ejemplos de inmuebles con estado de conservación “malo” en la Población Errázuriz de Coya.*

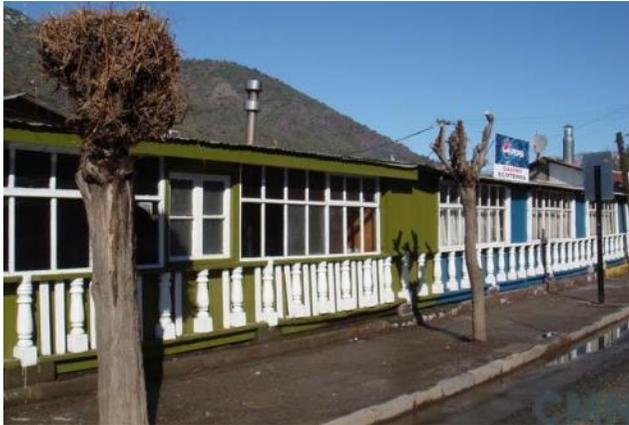
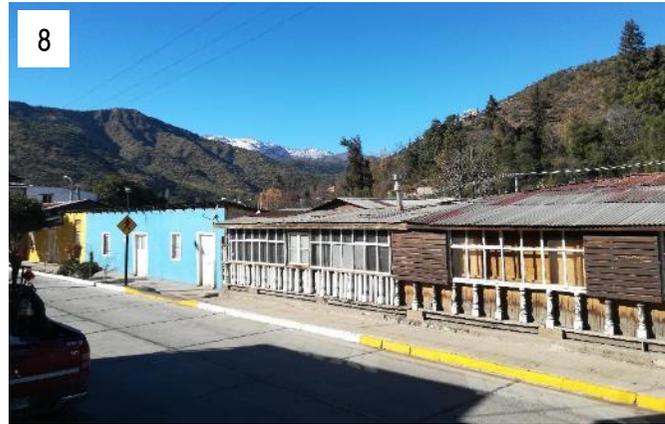
Lamentablemente, en el primer tramo entre el acceso a Coya y el sector comercial de Pedro Aguirre Cerda, existen elementos que presentan un nivel de daño que afecta negativamente la postal que comúnmente se captura de la Población Errázuriz, en el sector “tome su derecha” y en el sector comercial del tramo 1 de la calle Pedro Aguirre Cerda, ya que a los 2 inmuebles afectados por incendios, se suma un inmueble comercial que se sitúa en uno de los primeros predios que se reconocía en las imágenes históricas, el terreno del carnicero Abarca, que se ubica inmediatamente después de la bifurcación entre Pedro Aguirre Cerda y San Martín, en el acceso a Coya.

Si se aprecia el estado actual del inmueble con respecto a las imágenes disponibles en el sitio web del Consejo de Monumentos Nacionales, se pudo constatar el nivel de daño, aparentemente asociado a la falta de uso y mantención por parte de sus propietarios, más que a fallas de tipo estructural (ver Figura 86 y Figura 87).

*Figura 86: (imagen izq) Vista de inmuebles comerciales, en acceso a Coya, vereda sur. Extraída de la página web del Consejo de Monumentos Nacionales. Se desconoce el año de la fotografía.*

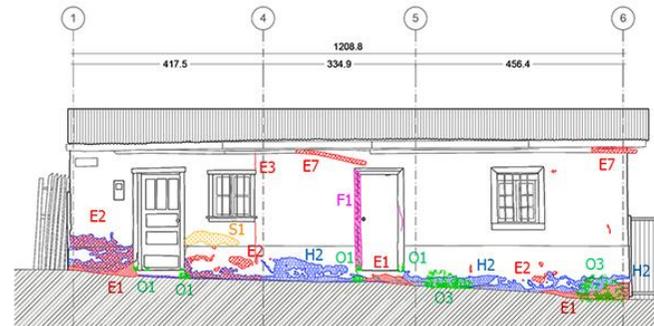
Elevación poniente. Esc: S/ Esc.

- H1:** Humedad por filtración de cubierta, por causa de escasez de alero y mala ejecución.
- H2:** Humedad por capilaridad
- H3:** Humedad en revestimientos, por falta de terminación adecuada.
- H4:** Ingreso de agua accidental (cuando llueve) a nivel de radier, por escasa diferencia entre radier interior y exterior.
- H5:** Humedad accidental por falla en tuberías.

- F1:** Daños superficiales madera por acción atmosférica (sol y agua).

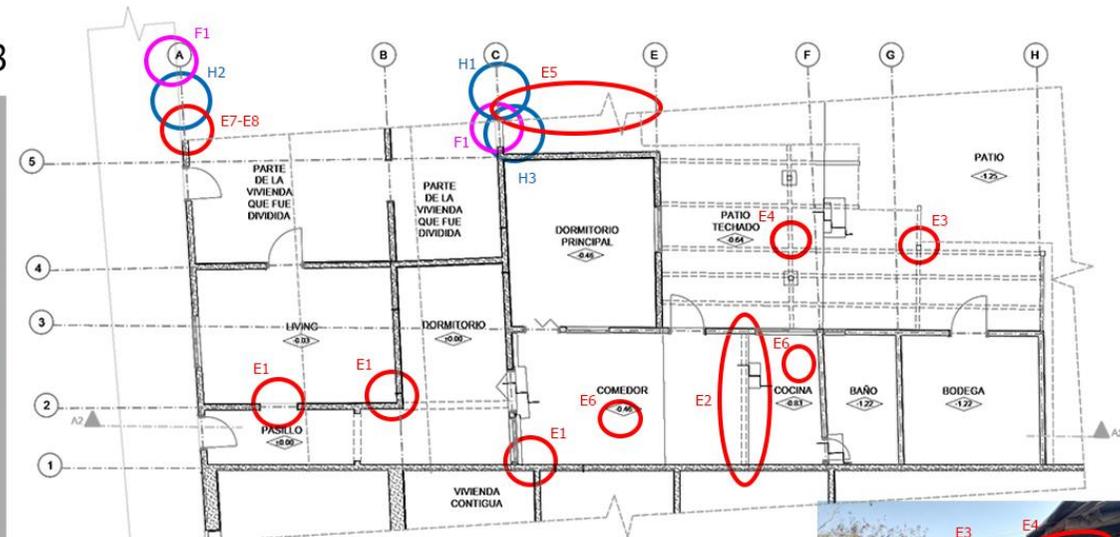
CASO 2\_ PLANTA PRIMER PISO  
ESCALA: S/ Escala

- F1:** Daños superficiales madera por acción atmosférica (sol y agua).

- E1:** Fisuras por causa mecánica en muros de tabiquería de madera rellenos con tierra apisonada.
- E2:** Flexión en viga soportante de cielo, por error de dimensionamiento.
- E3:** Pandeo en pilar de madera de patio cubierto, y daños superficiales en sus caras.
- E4:** Fisuras longitudinales en viga de madera.
- E5:** Desplome de muro en la parte superior, por causa mecánica derivada de la filtración de agua a nivel de cubierta que afecta al muro, y pérdida de revocos y relleno.
- E6:** Desprendimiento de revestimientos de cielo, se presume por causas mecánicas.
- E7:** Desprendimiento de revocos de terminación, por agua que asciende por capilaridad (parte inf. muros), o filtraciones de cubierta (parte sup. muros).
- E8:** Fisura por reflejo de la estructura ante incorporación de puerta.

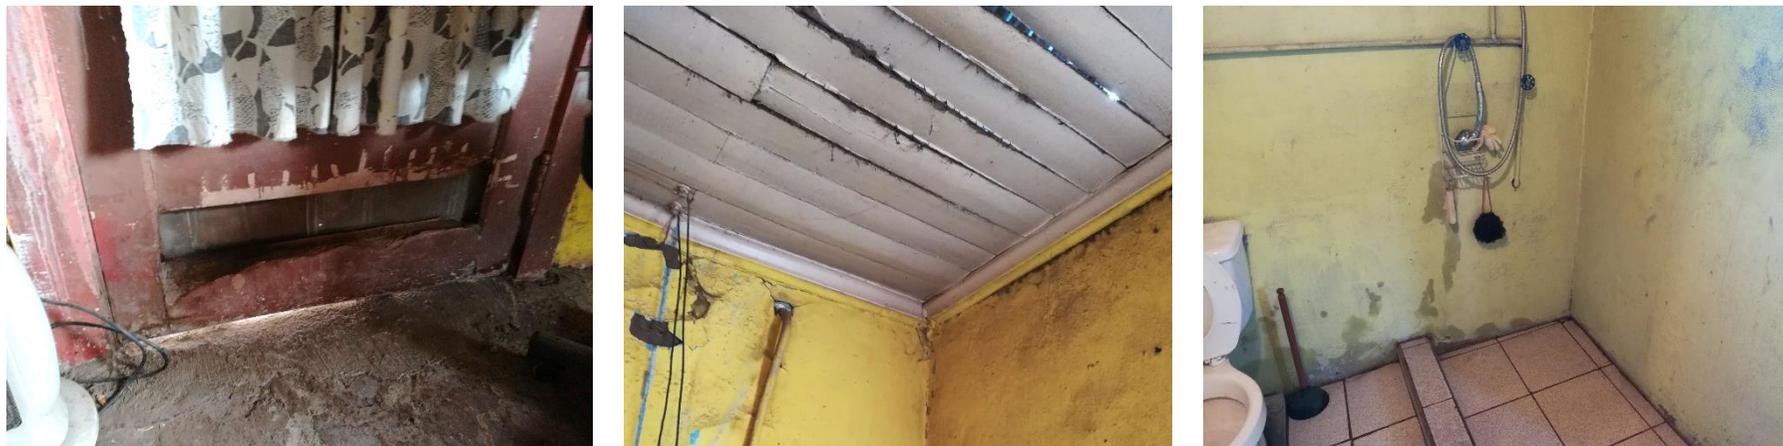
*Figura 104: Vistas de daños del caso 1, que inciden negativamente en el confort ambiental interior. 2 imágenes de la izquierda referidas a infiltraciones de aire, y el exceso de humedad en baño, por causa de un revestimiento que no es adecuado para sectores expuestos al agua.*
