**EVALUACIÓN DE LA VULNERABILIDAD SÍSMICA DEL PATRIMONIO CULTURAL
CHILENO: ESTUDIO DE IGLESIAS PATRIMONIALES DE VALPARAÍSO**

MEMORIA PARA OPTAR AL TITULO DE INGENIERO CIVIL

GUILLERMO IGNACIO GONZALEZ TAPIA

SANTIAGO DE CHILE
2020

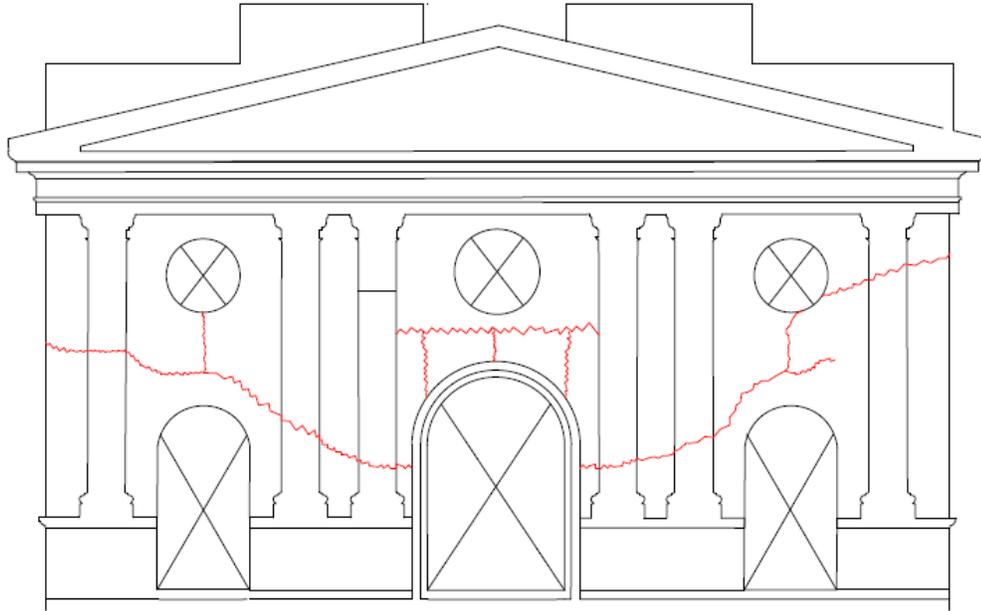
Sin embargo, se observan grietas en la fachada y que continúan en muros laterales, estas pueden deberse a un mecanismo de falla producto del peso de la torre, y una losa de hormigón en el coro

Figura 3-9 Cuadro fisurativo en fachada iglesia La Matriz

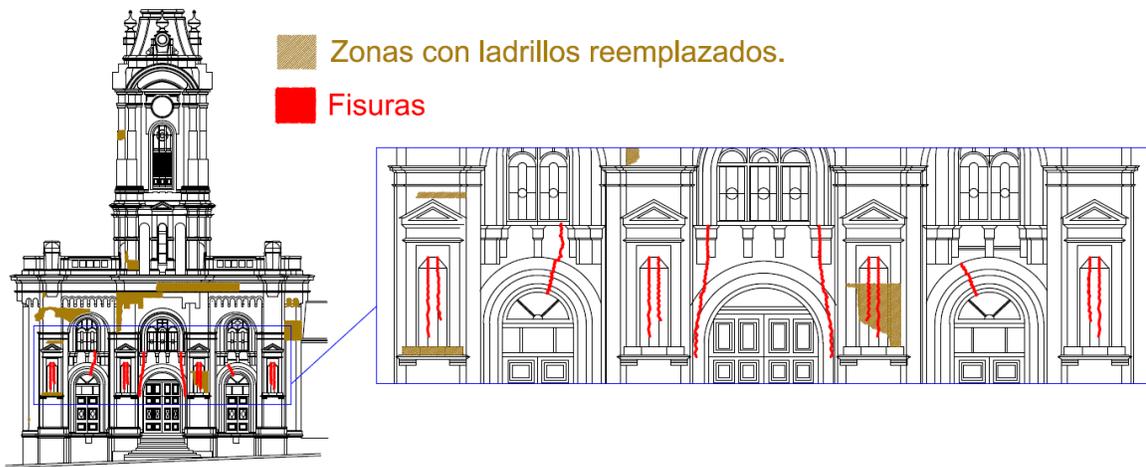
En la fachada se registraron reemplazo de ladrillos, presumiblemente de la última intervención.

Figura 3-17 Registro de la fachada iglesia San Francisco

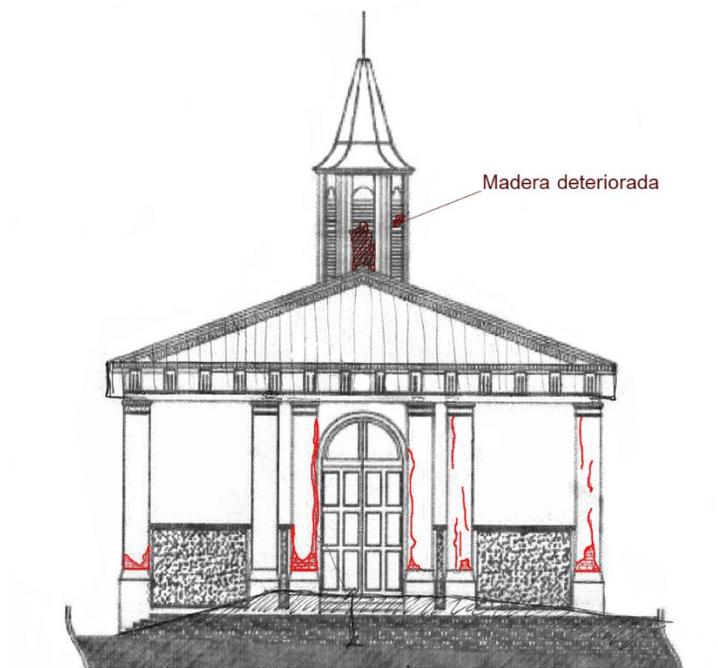
Se observa una grieta vertical en columna de fachada (Figura 3-25), debida posiblemente al peso de la torre provocando mecanismo de falla de volcamiento de fachada.

Figura 3-25 Cuadro fisurativo en fachada, iglesia Santa Ana

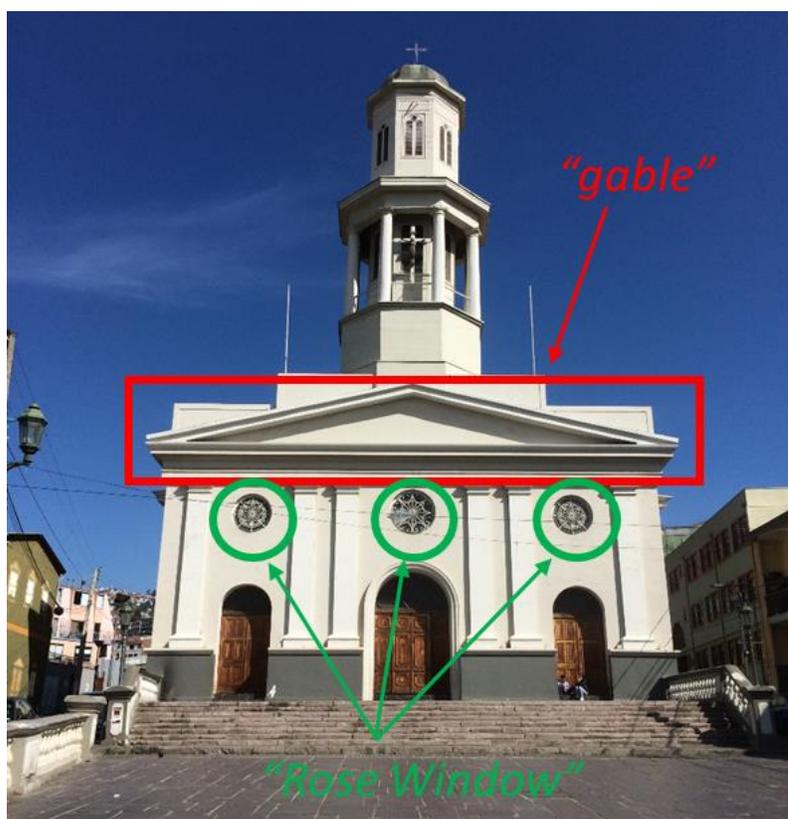
Figura 5-2 Fachada iglesia La Matriz indicando factores de vulnerabilidad.

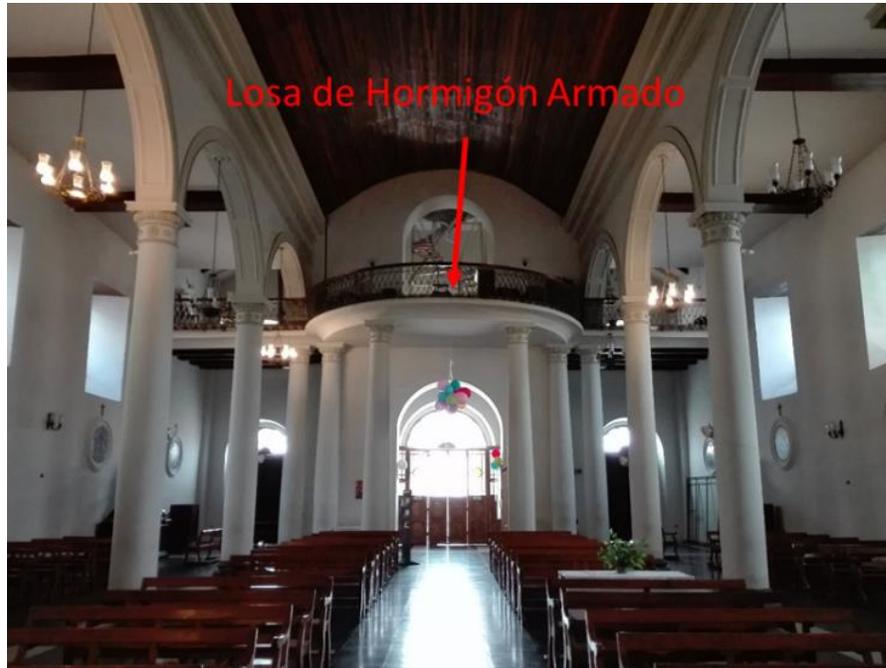
Figura 5-3 Vista interior iglesia La Matriz (hacia salida) indicando losa de hormigón armado.

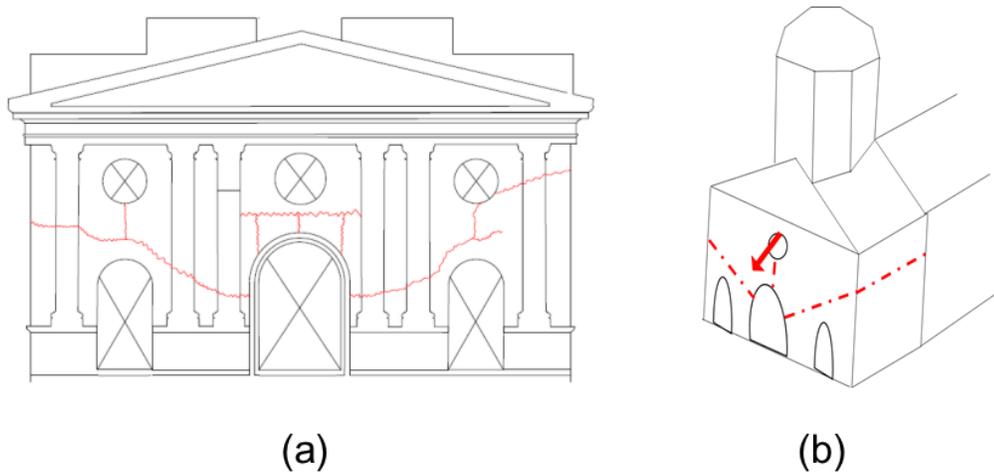
Figura 5-4 (a) Fisuras observadas en fachada de la iglesia La Matriz, (b) Mecanismo de falla estimado.

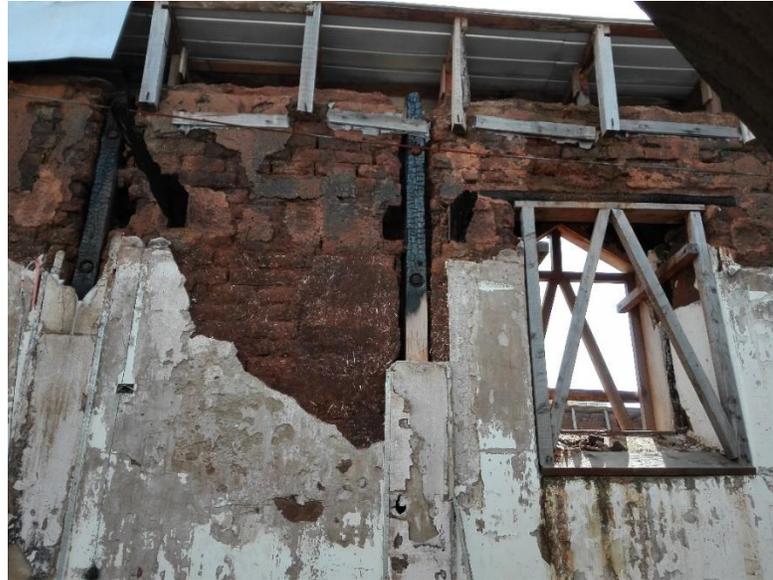
Figura 5-7 Ejemplo del estado de los muros de la iglesia San Francisco

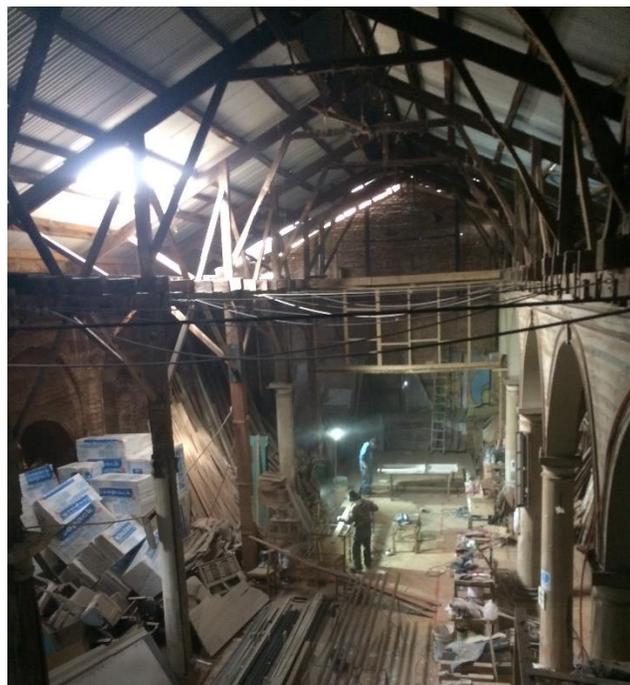
Figura 5-12 Vista Interior del estado actual iglesia Santa Ana
