CONSERVACIÓN PREVENTIVA EN EDIFICIOS PATRIMONIALES DE ESTRUCTURA MIXTA EN EL CENTRO HISTÓRICO DE LA SERENA:

PROPUESTA DE SOLUCIONES A PARTIR DE UN ANÁLISIS DE LAS TIPOLOGÍAS Y SUS PATRONES DETERIORO

Documento de Tesis de título para optar al grado de arquitecta.

Proceso de título 2020
Carrera de Arquitectura
Facultad de Arquitectura y Urbanismo
Universidad de Chile

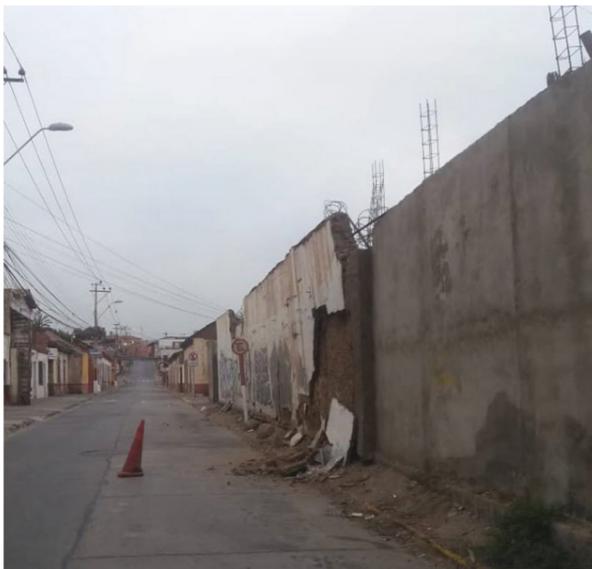
Figura 12: Desprendimiento de paños enteros de cemento sobre la estructura de adobe luego del sismo del 19 de enero del 2019 que afectó el centro histórico de La Serena. Jorquera, N. 2019.

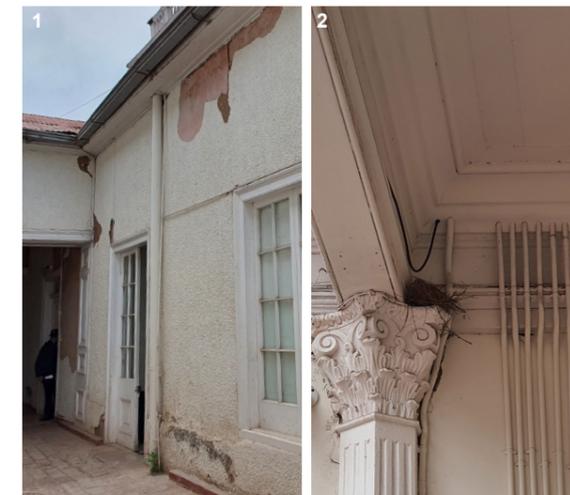
Fotografías: 1 Grietas de corte en zona superior de vanos, y presencia de planta junto a salida de aguas lluvias (primer piso). 2 Presencia de un ave sobre pilar de patio interior en primer piso.

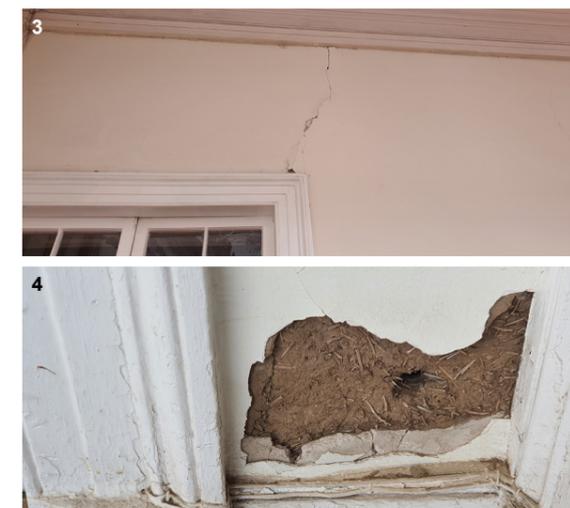
Fotografías: 3 Grieta de corte en zona superior de puerta en primer piso. 4 Desprendimiento de revestimiento en segundo piso.

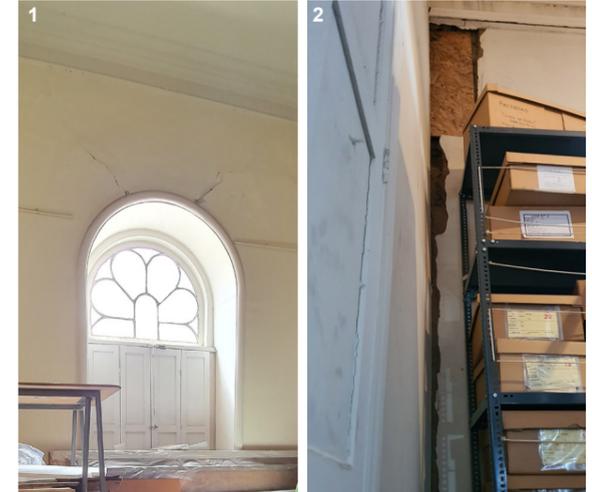
Fotografías: 1 Grietas de corte en zona superior de ventana en primer piso. 2 Grieta vertical en encuentro de muros.

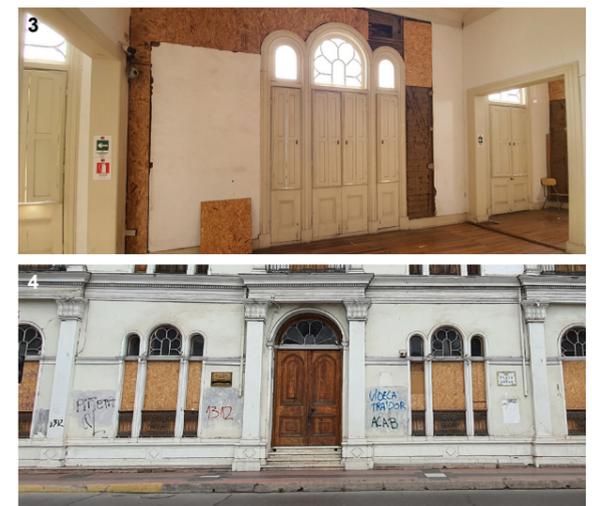
Fotografías: 3 Muros sin revestimiento en segundo piso (cubiertos de manera temporal). 4 Graffitis en fachada de primer piso.

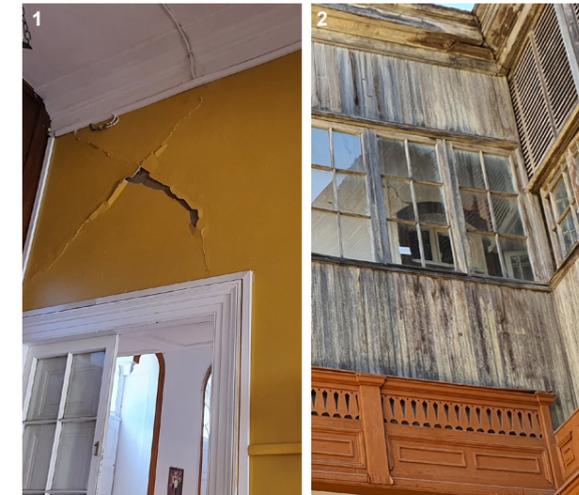
Fotografías: 1 Grietas de corte en zona superior de una puerta. 2 Vista exterior del estado actual de la galería vidriada del segundo piso.

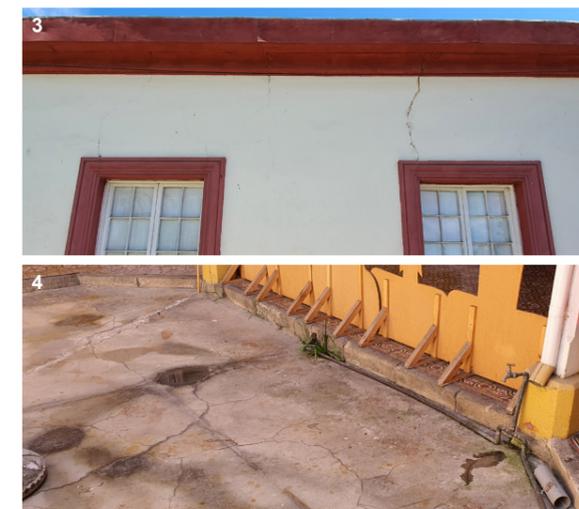
Fotografías: 3 Grietas de corte en zona superior de ventanas. 4 Estado actual del piso del patio interior.

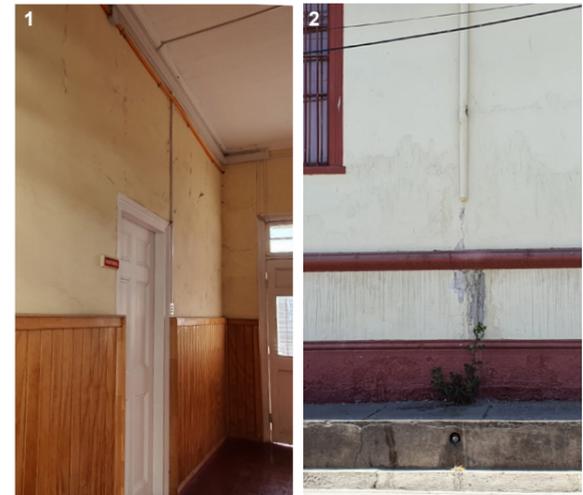
Fotografías: 1 Desprendimientos de pintura en pasillo en primer piso. 2 Suciedad en fachada (manchas de aguas lluvias) y presencia de planta en salida de canalización de aguas lluvias.

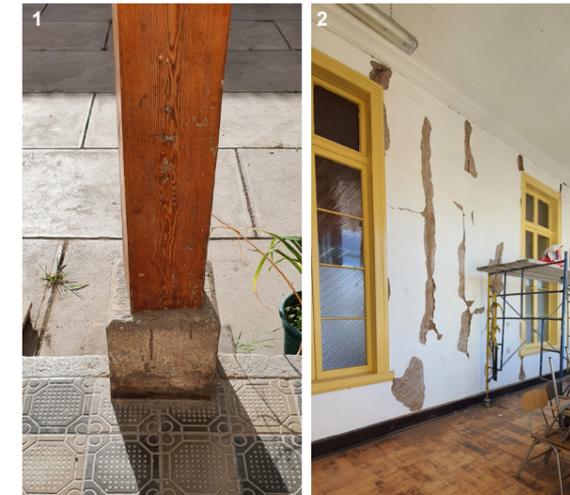
Fotografías: 1 Leve desaplome de pilar de madera en primer piso. 2 Desprendimiento de revestimiento en zonas donde cambia el material (tabiquería y relleno) en segundo piso.

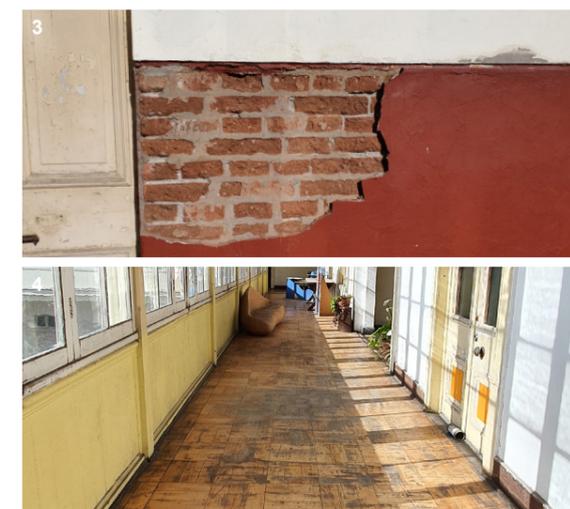
Fotografías: 3 Estructura expuesta por falta de revestimiento en zócalo. 4 Desgaste en piso del segundo piso.

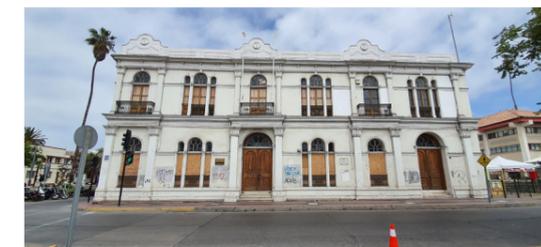
Fotografía del Museo G. G. V. (fachada principal por calle Matta). Edificio con mayor deterioro entre los casos vistos. (2020).

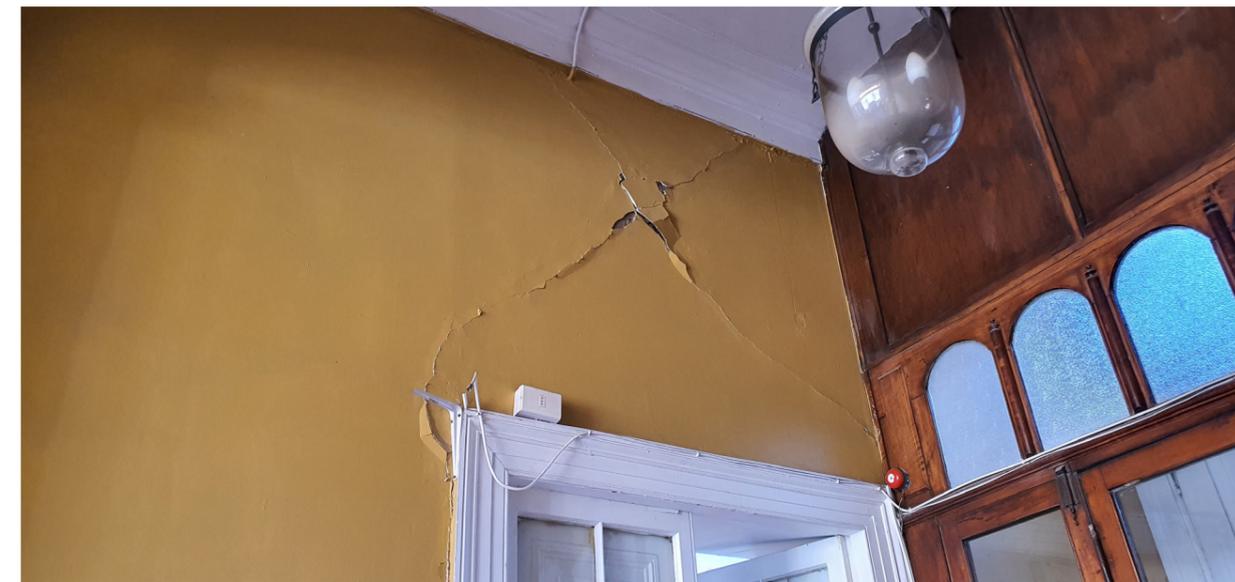
Fotografía: Grietas sobre vano de puerta en primer piso de Casa Jiliberto. (2020).

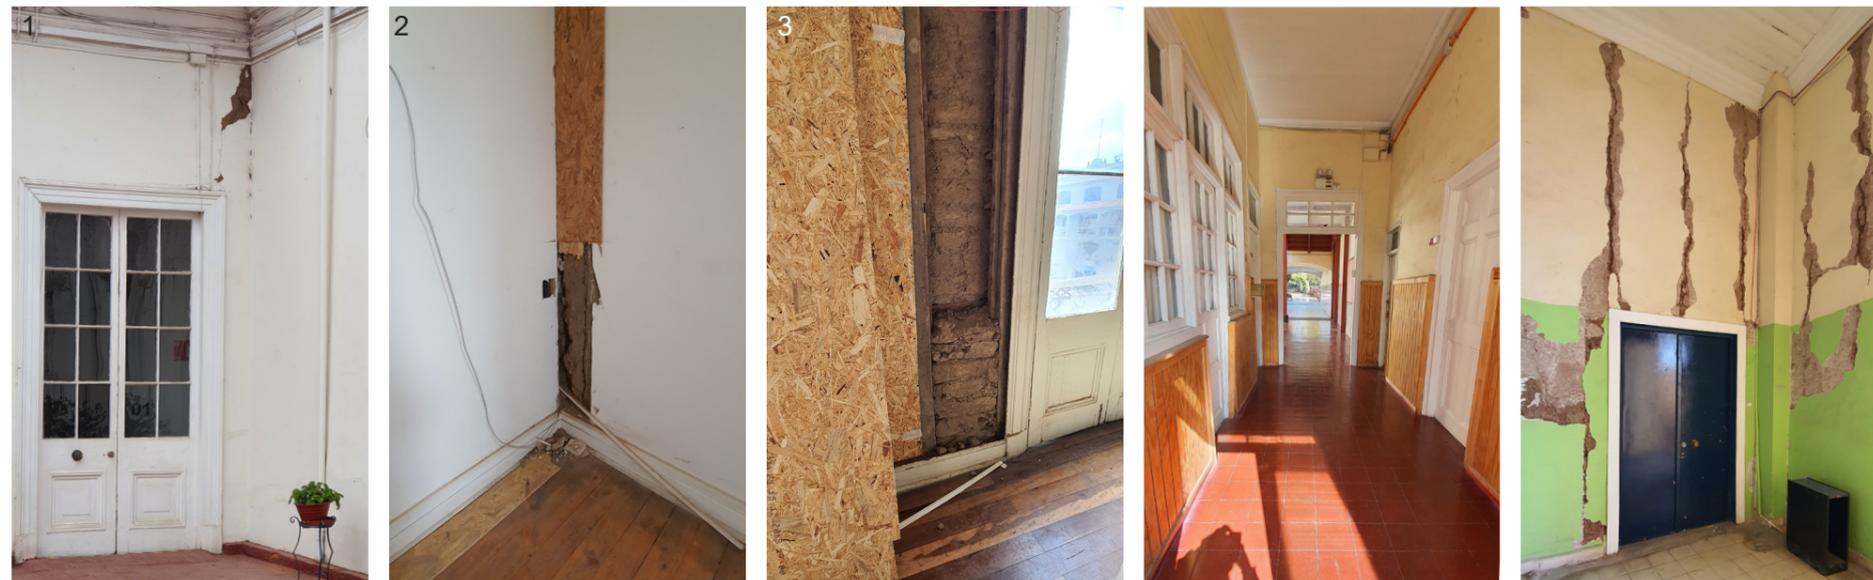
Fotografías: (de izquierda a derecha) 1-Grieta en encuentro de muros y grieta sobre vano de puerta en primer piso. Casa Chadwick. 2-Grieta en encuentro de muros en primer piso, Museo G. G. V. 3-Pérdida de adobillos de relleno en segundo piso, Museo G. G. V. 4-Grietas sobre vanos de puertas (lado derecho) en corredor del primer piso del Colegio SSCC. 5-Grietas sobre vano de puerta, donde hay cambio de material (tabiquerías y relleno de tierra) en Edificio I. Bongard. (2020).

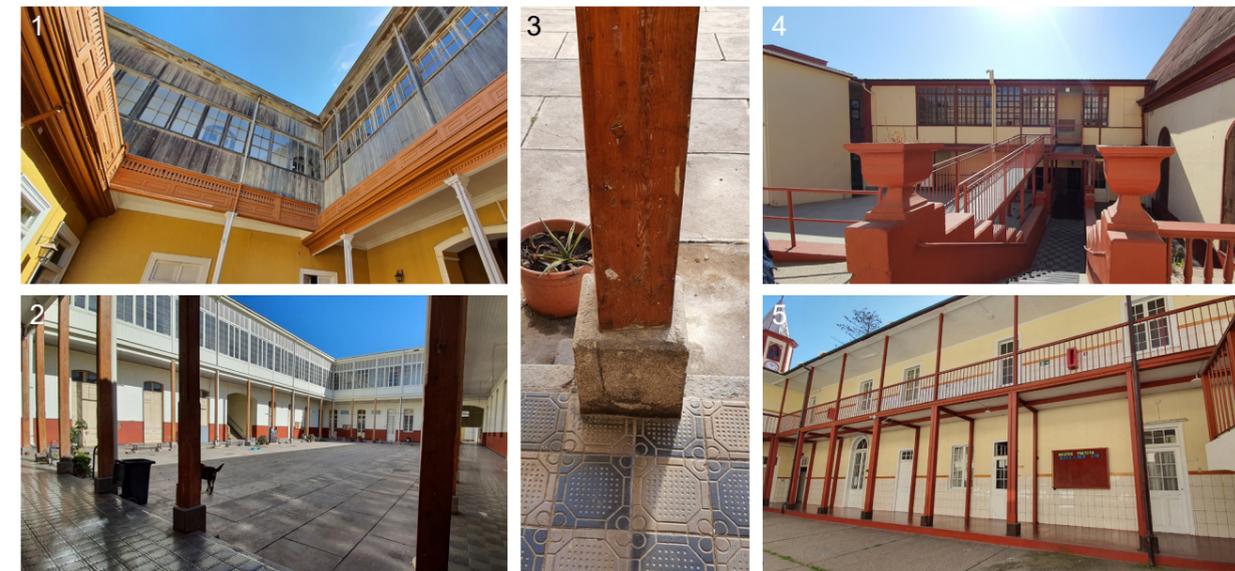
Fotografías (de izquierda a derecha): 1-Galería vidriada en segundo piso de Casa Jiliberto. 2-Galería vidriada en segundo piso Edificio I. Bongard. 3-Leve desaplome en pilar que sostiene galería en Edificio I. Bongard. 4-Galería vidriada en segundo piso Colegio SSCC. 5-Reforzamiento de acero en pilares de madera del primer piso que sostienen pasillo exterior en segundo piso del Colegio SSCC. (2020).

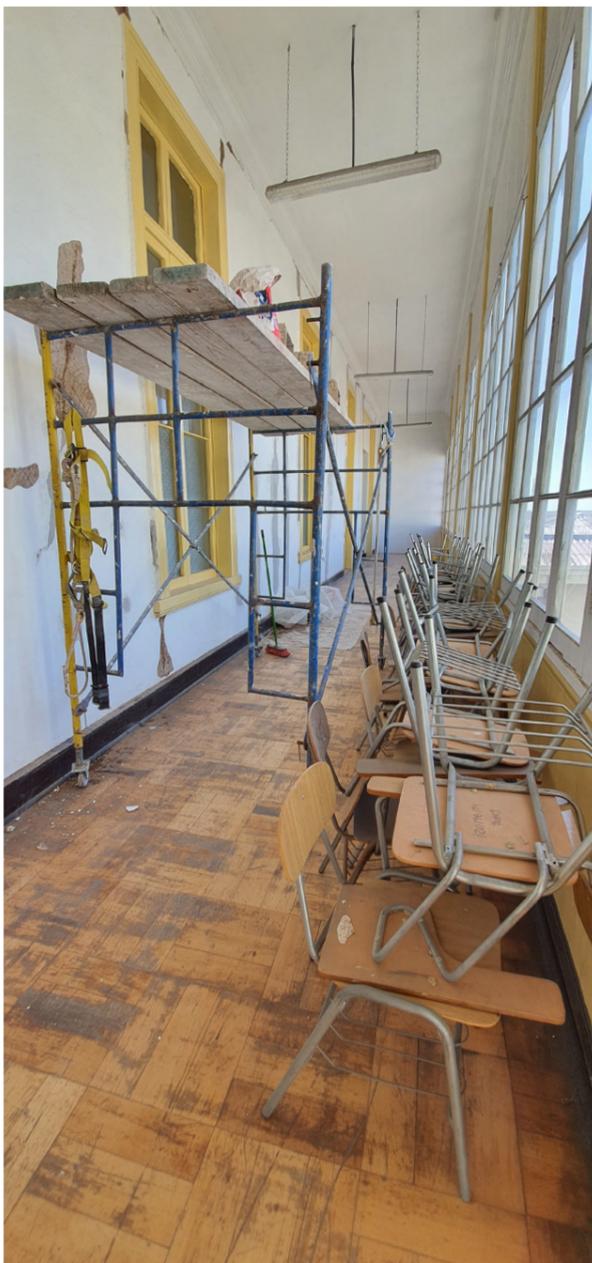
Fotografía: Algunas reparaciones superficiales que se estaban haciendo al momento de la visita al Edificio Isabel Bongard. (2020).
