MÉTODOS DE EVALUACIÓN Y REHABILITACIÓN DE EDIFICIOS ESCOLARES

MEMORIA PARA OPTAR AL TÍTULO DE INGENIERO CIVIL, MENCIÓN
ESTRUCTURAS Y CONSTRUCCIÓN

El Método de Evaluación y Rehabilitación de Edificios Escolares propuesto fue aplicado en dos establecimientos de la Región Metropolitana, el Liceo José de San Martín en la comuna de Santiago y el Liceo Experimental Manuel de Salas en la comuna de Ñuñoa. En este último se aplicó en tres edificios independientes emplazados en el establecimiento educacional.

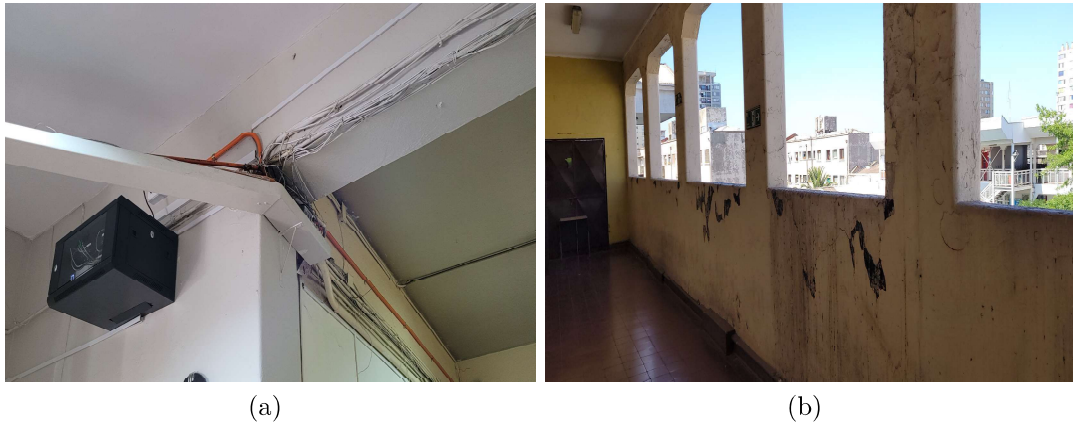
Debido a la filtración de agua proveniente de la terraza ubicada en el segundo nivel se produjeron diferentes daños a los muros y cubiertas de los niveles inferiores.

Figura 4.10: (a) Sistema eléctrico expuesto y (b) Muros con daños por humedad. Fuente: Elaboración propia.

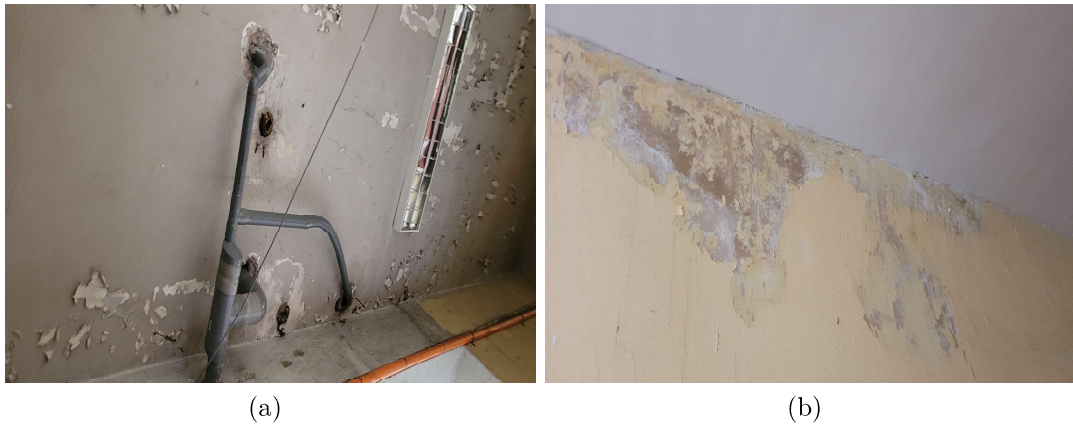
Figura 4.11: (a) Cubierta segundo nivel bajo zona de comedor y (b) Muros con daños por humedad. Fuente: Elaboración propia.

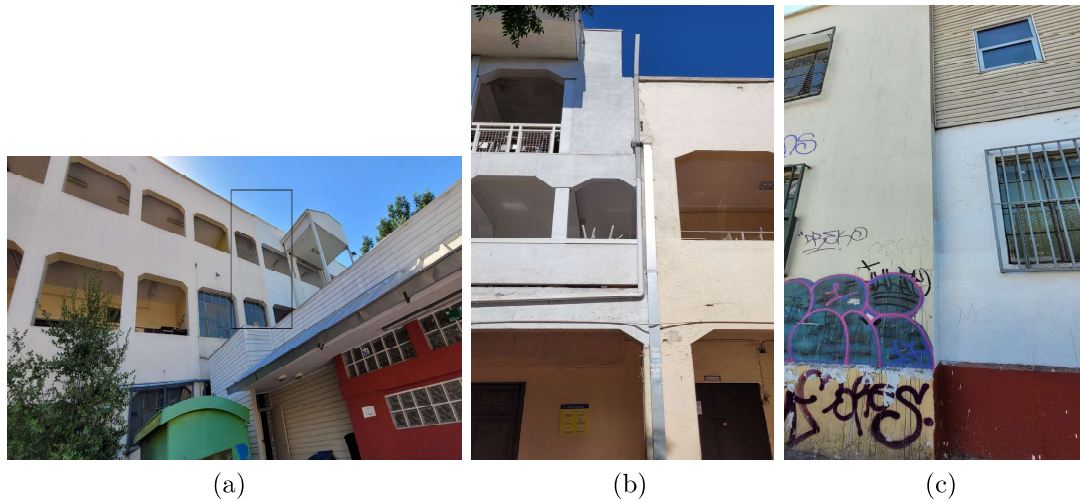
Figura 4.12: Separación entre los establecimientos Liceo José de San Martín y Escuela Fernando Alessandri Rodríguez (a) Ala Este interior (calle Roberto Espinoza), (b) Ala Oeste interior (calle Lord Cochrane) y (c) Ala Oeste exterior (calle Lord Cochrane). Fuente: Elaboración propia.

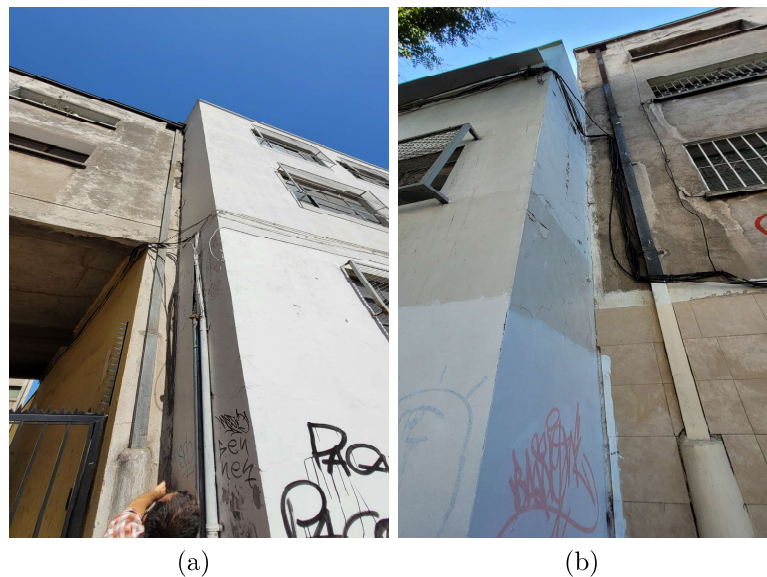
El edificio se encuentra en una zona de edificios residenciales por lo cual existe una adyacencia con edificios residenciales por las calles Roberto Espinoza y Lord Cochrane, estas separaciones de acuerdo con lo visto en terreno es mediante una posible junta, sin embargo la separación entre las estructuras no es mayor a unos 3 ó 5 [cm].

Figura 4.13: Unión del establecimiento escolar con edificios residenciales contiguos (a) Calle Roberto Espinoza y (b) Calle Lord Cochrane. Fuente: Elaboración propia.

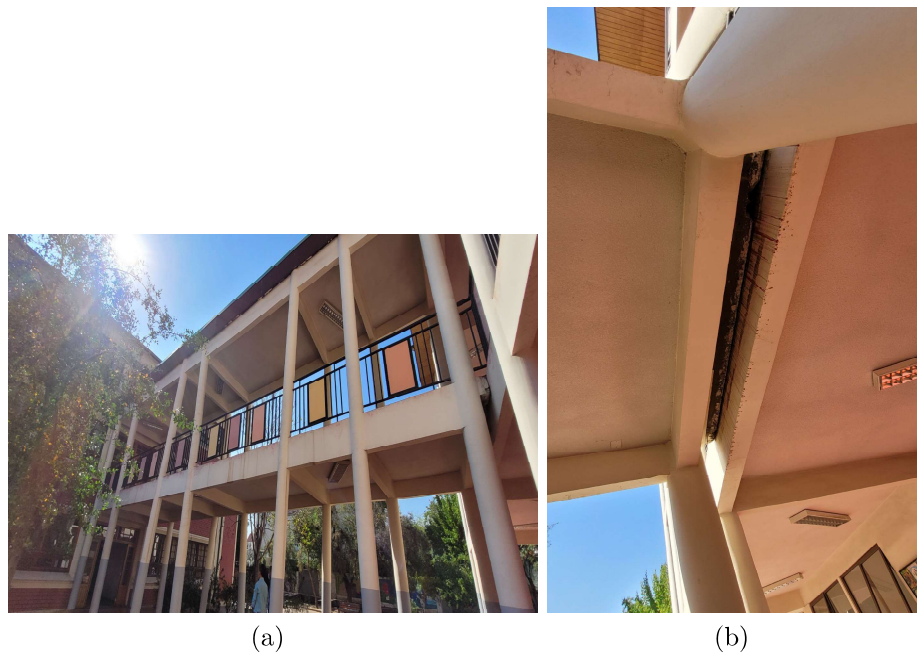
La estructura ha sido conectada al Pabellón Viola Soto mediante la construcción de una pasarela entre ambas estructuras, por consiguiente se encuentran juntas en las uniones de la pasarela y los pabellones a modo de evitar el contacto directo entre sí.

Figura 4.21: Pabellón Alberto Arenas (a) Pasarela y (b) Junta pasarela y pabellón. Fuente: Elaboración propia.

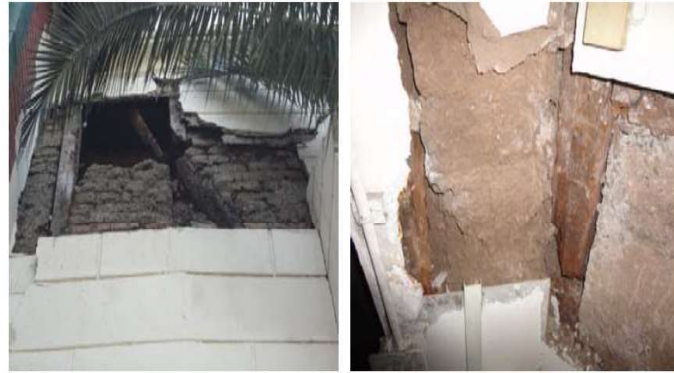
Debido al sismo ocurrido en la zona central de Chile el año 2010, la estructura sufrió diferentes daños estructurales. Estos daños fueron evaluado por el IDIEM de la Universidad de Chile elaborando un informe de daños y fallas [21]. Con respecto a los daños ocasionados se realizaron reparaciones en el edificio.

Figura 4.24: Daños en muros de maderas y adobes. [21]

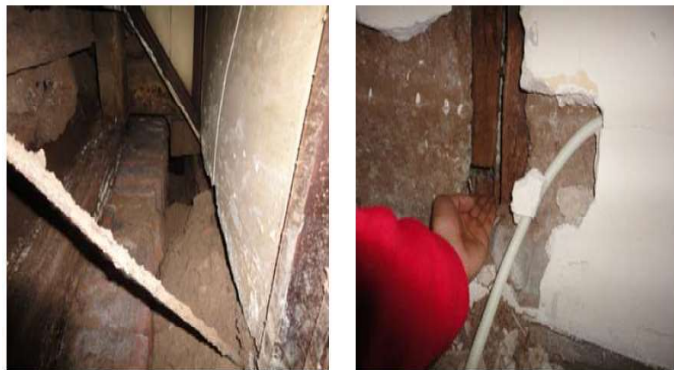
Figura 4.25: Maderas cortadas y adobes desechos. [21]

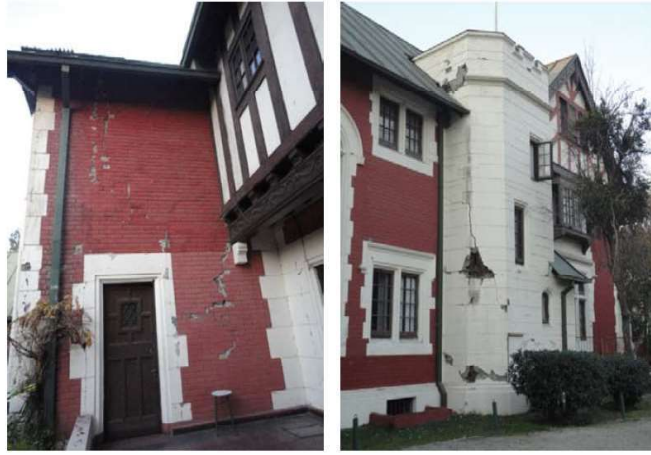
Figura 4.26: Daños exteriores.[21]

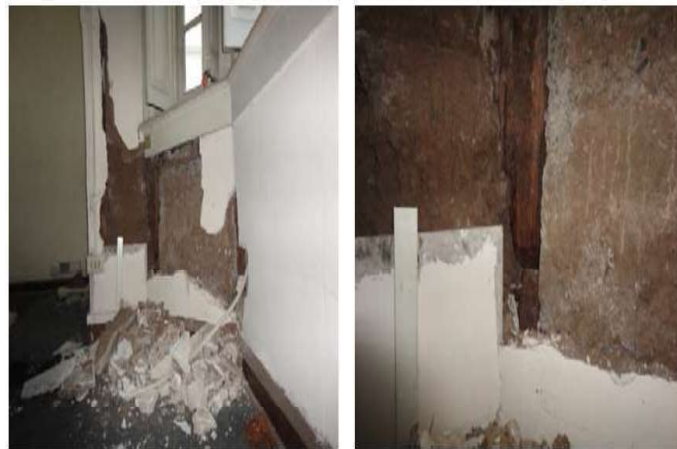
Figura 4.27: Parches antiguos de cemento.[21]
