**RELACIÓN ENTRE EL GRADO DE METEORIZACIÓN Y LOS TIPOS DE  
INESTABILIDADES EN TALUDES ASOCIADOS A LA RUTA E-47**

**MEMORIA PARA OPTAR AL TÍTULO DE GEÓLOGO**

**FABIÁN EDUARDO MUÑOZ MÁRQUEZ**

**2022**

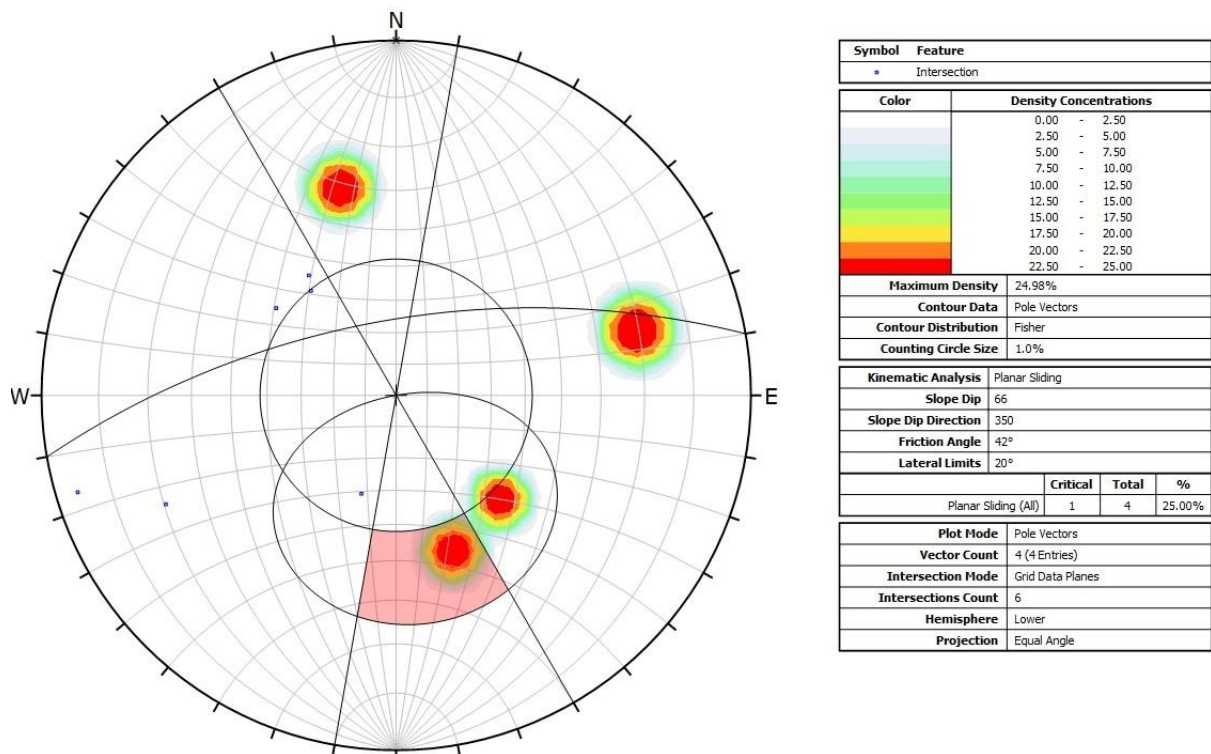
Figura 4.5: Análisis cinemático de rotura plana en Talud 1.1.

Con el análisis cinemático se interpreta que la rotura plana es el modelo más probable para un deslizamiento traslacional. Existen dos planos potencialmente críticos pero solo uno de ellos se encuentra dentro del rumbo  $\pm 20$  del talud y cae en la zona crítica roja (grado V). El otro set (grado IV) es igualmente inestable si se

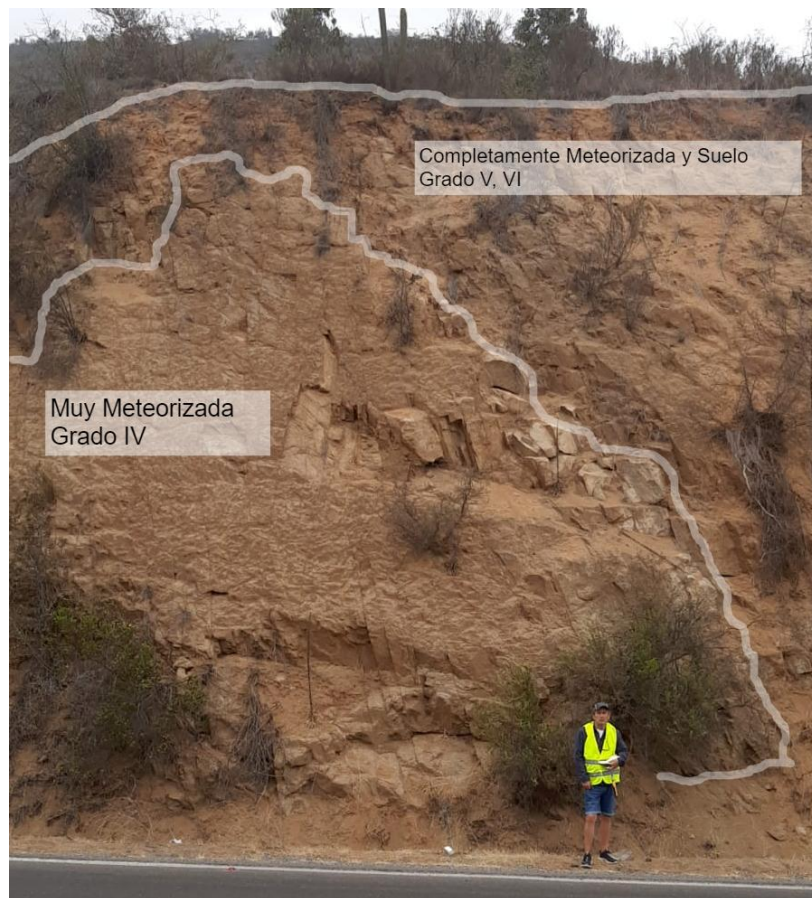
Figura 4.6: Perfil de meteorización Talud 1.2.

El modelo de rotura plana es el más probable según el análisis de estabilidad (*Figura 4.7*) y se condice con lo observado en terreno. En la *Figura 4.6* es posible apreciar deslizamientos de bloques en la base del talud. Las grietas de tracción identificadas en este caso favorece a la estabilidad que el ángulo de rozamiento real sea mayor al bibliográfico utilizado para este análisis, pues se disminuye el radio de la circunferencia central en la red estereográfica. En el caso contrario, una disminución del ángulo de fricción favorece la rotura a través de este plano, condición que puede existir, por ejemplo, con el aumento de la humedad.

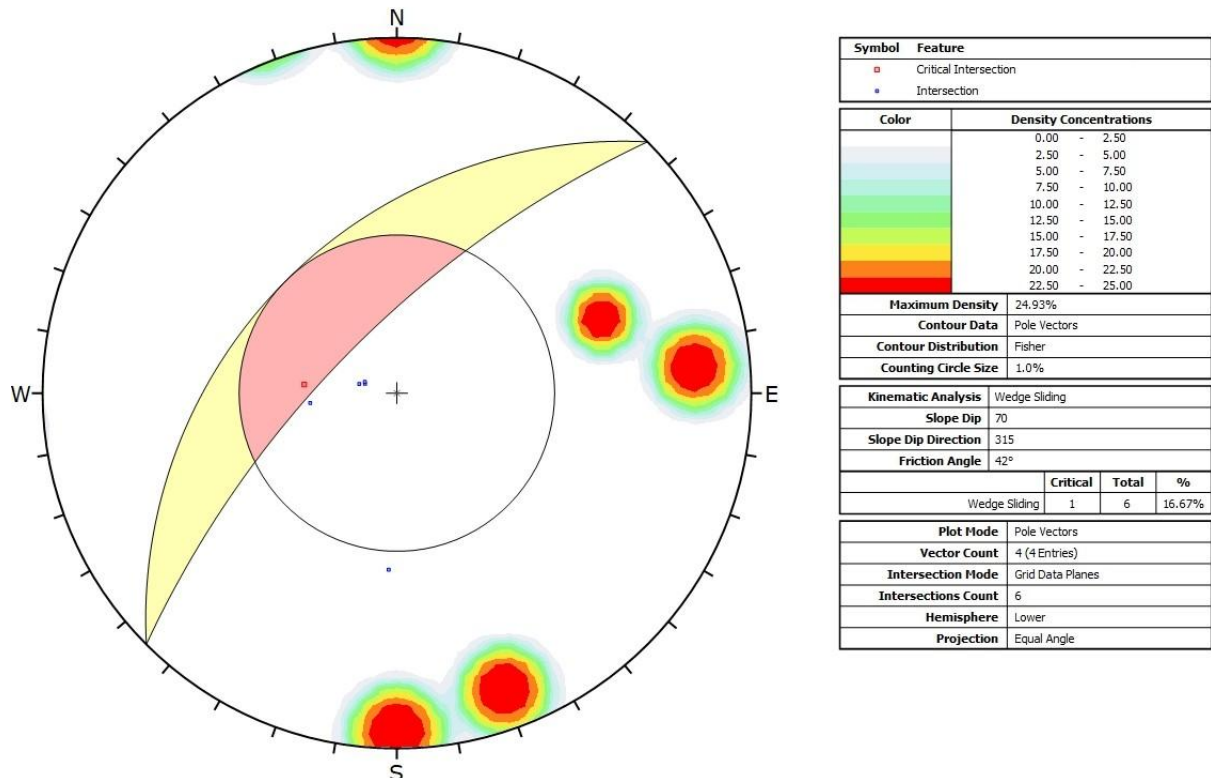
Figura 4.10: Análisis cinemático de rotura en cuña en Talud 1.4.

El análisis cinemático indica 1 set crítico que reúne las condiciones geométricas de inestabilidad en cuña, pero otras 3 intersecciones cercanas a la zona de inestabilidad pueden ser potencialmente críticas. La condición necesaria para que estas intersecciones queden incluidas en la zona roja de la *Figura 4.10* es un aumento en la pendiente del talud en aproximadamente  $10^\circ$ . Las orientaciones de las discontinuidades se midieron en zonas cercanas al pie del talud, pero basado en las observaciones en terreno, la condición anterior puede ocurrir en zonas cercanas a la corona del talud, en donde se observa un sutil aumento de inclinación.

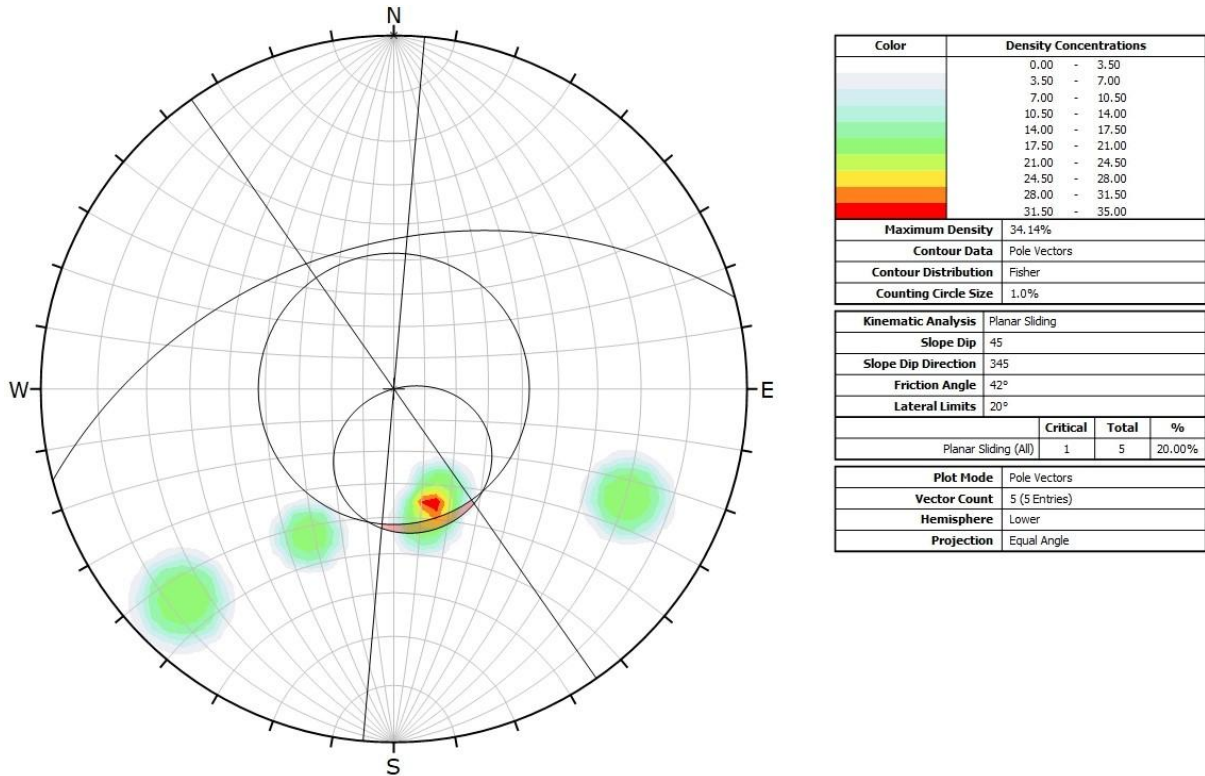
Figura 4.13: Análisis cinemático de rotura plana en Talud 1.5.

El análisis de rotura plana (*Figura 4.13*) indica 1 set crítico con probabilidad alta de falla considerando un ángulo de fricción elevado ( $42^\circ$ ). Entre menor sea dicho ángulo, mayor probabilidad de falla existe.

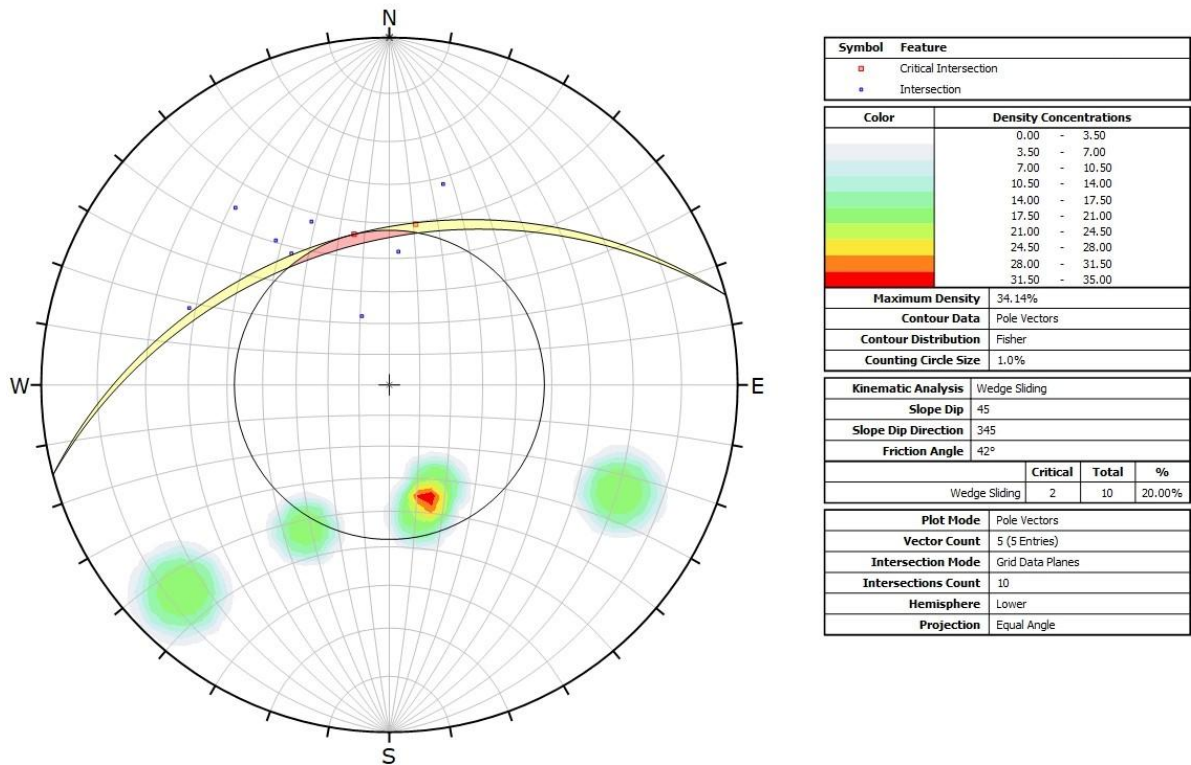
Figura 4.14: Análisis cinemático de rotura en cuña en Talud 1.5.

El análisis de rotura en cuña (*Figura 4.14*) muestra que todas las intersecciones son potencialmente inestables, pero solo 2 de ellas son críticas. Si aumenta la diferencia entre el ángulo del talud y el ángulo de rozamiento, aumenta también la probabilidad de falla.

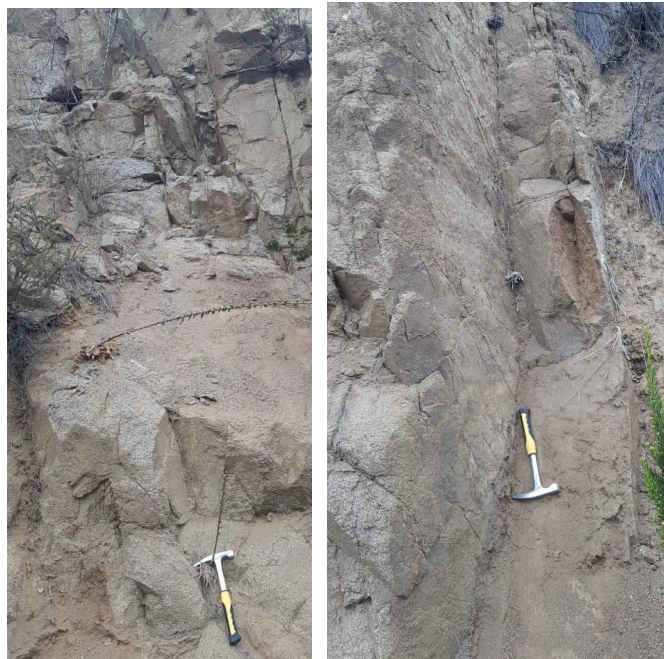
Figura 4.15: Izquierda: deslizamiento de bloques por rotura plana; Derecha: deslizamiento de bloques por rotura en cuña.

Los deslizamientos traslacionales de bloques pueden ser observados a simple vista en terreno (Figura 4.15). El macizo rocoso en esta zona se comporta como roca controlado por su estructura (orientación de discontinuidades) que favorece la ocurrencia de ambos tipos de rotura, a pesar de que aproximadamente la mitad de la matriz rocosa se encuentra alterada.

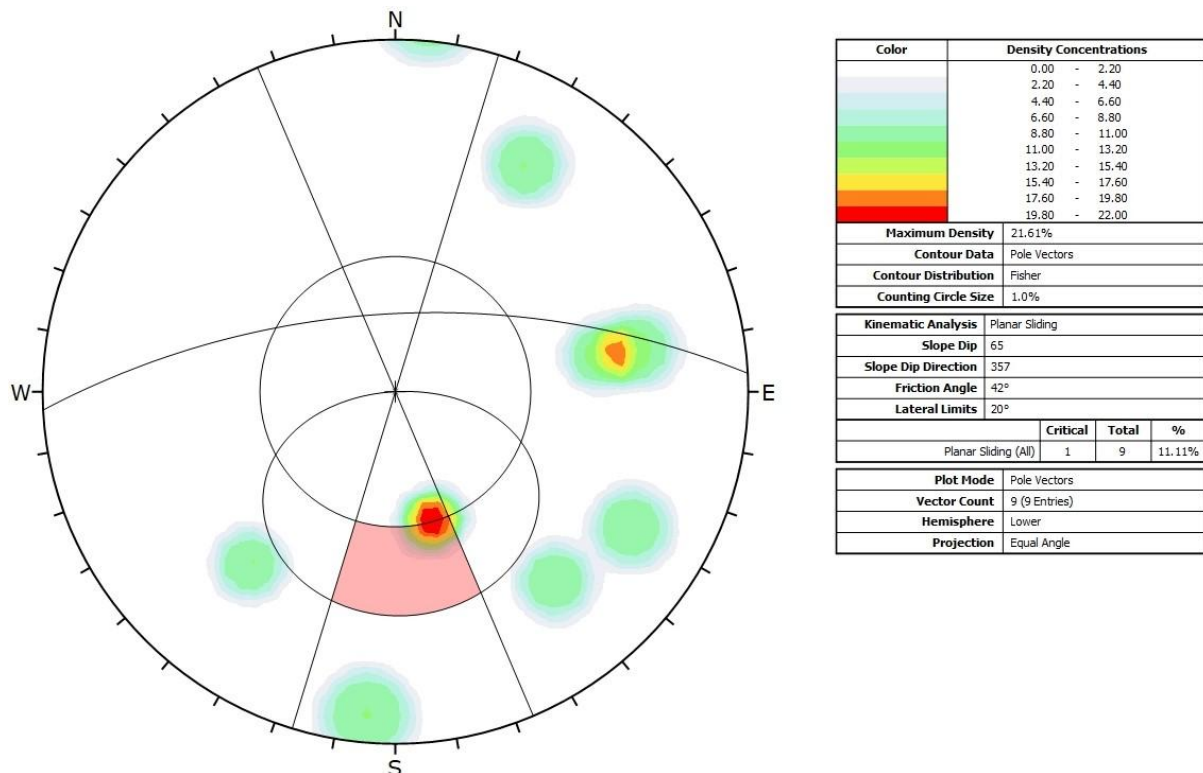
Figura 4.17: Análisis cinemático de rotura plana en Talud 1.6.

El análisis cinemático en la zona de grado IV indica que un solo plano cumple con las condiciones de inestabilidad por rotura planar (*Figura 4.17*). Los materiales con grado de meteorización IV muestran evidencias de deslizamientos traslacionales de roca por planos preferenciales.

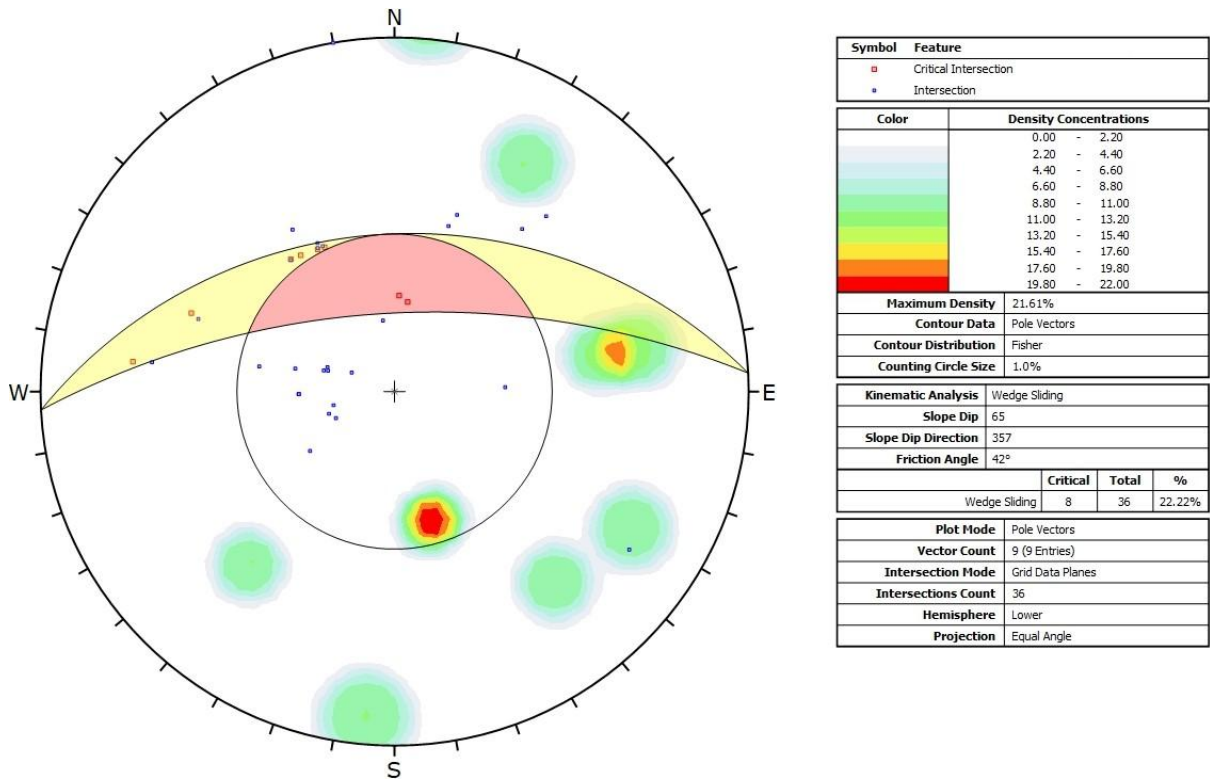
Figura 4.18: Análisis cinemático de rotura en cuña en Talud 1.6.

Por otro lado, las condiciones geométricas son desfavorables para el análisis de rotura en cuña (*Figura 4.18*), pero estas intersecciones no se identifican con facilidad en terreno. De lo anterior se interpreta que no existe intersección entre estas discontinuidades en la práctica, o bien, el talud en esta zona se comporta como suelo producto del avanzado grado de meteorización y los mecanismos de rotura preferenciales son de carácter curvilíneo. En terreno se evidencian deslizamientos rotacionales de tierra arenosa que ha sido acumulada en coluvios en el pie del talud.

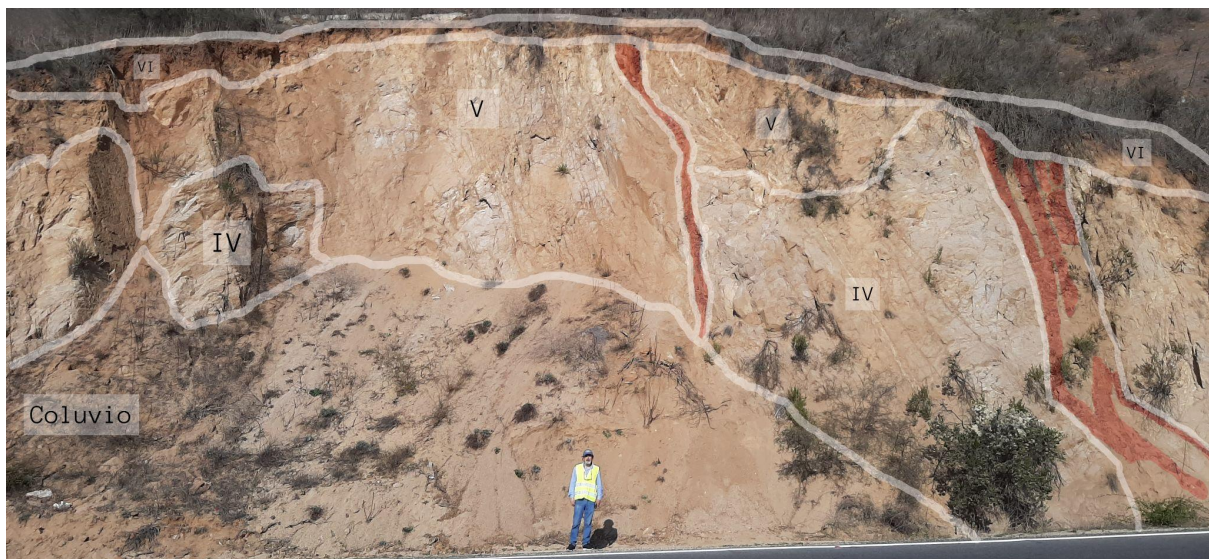
Figura 4.19: Perfil de meteorización Talud 1.7.

El grado de meteorización V es el de mayor extensión en el talud, con evidencia de deformación de las estructuras y bloques, además de exhibir una disminución en el espaciamiento producto de la aparición de nuevas discontinuidades no-sistemáticas. Presenta movimientos tipo deslizamientos rotacionales con superficie de falla curva (Figura 3.3 esquema D), es decir, se comporta mecánicamente como un suelo. El material removido es acumulado en un coluvio arenoso no-consolidado de considerables proporciones con respecto al talud. Nuevamente los diques controlan las zonas de meteorización y se emplazan respetando el diaclasado heredado.

En la zona de grado IV se observan bloques limitados por diaclasas con espaciamientos menores a 1 m y disminuyendo dicho valor hasta la meteorización extrema. Existen deslizamientos traslacionales en cuña (Figuras 4.19 y 4.20), es decir, existe control estructural a pesar que más de la mitad de la matriz rocosa se encuentra deteriorada con importante desarrollo de suelo en las estructuras.

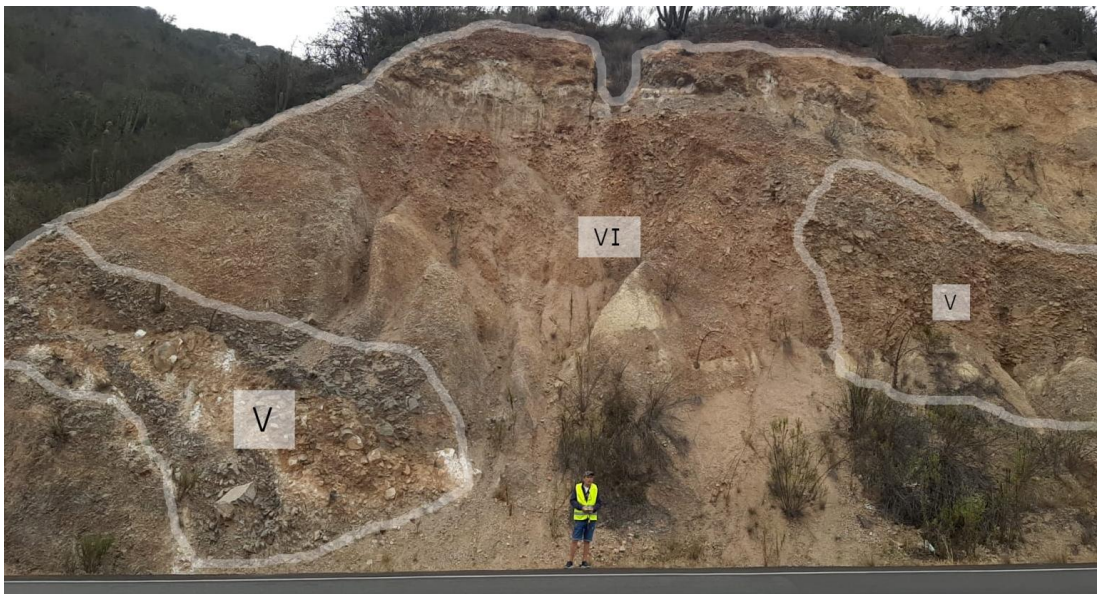
Figura 4.24: Perfil de meteorización Talud 2 Tramo este.

El talud en este tramo se comporta como suelo con dominancia de roturas curvas.

El talud se caracteriza por la presencia de una estructura posible falla que separa el talud en dos tramos. El cambio composicional de los materiales es evidente y abrupto, posiblemente uno de los lados fue más afectado estructuralmente y permitió un ataque químico más eficiente. La meteorización física actúa como factor influyente en la posterior meteorización química.
