UNIVERSIDAD DE CHILE
FACULTAD DE CIENCIAS FÍSICAS Y MATEMÁTICAS
DEPARTAMENTO DE INGENIERÍA CIVIL

ANÁLISIS Y APLICACIÓN DE METODOLOGÍA DE EVALUACIÓN ESTRUCTURAL RÁPIDA EN ESTABLECIMIENTOS EDUCACIONALES UBICADOS EN LA REGIÓN METROPOLITANA

MEMORIA PARA OPTAR AL TÍTULO DE INGENIERA CIVIL

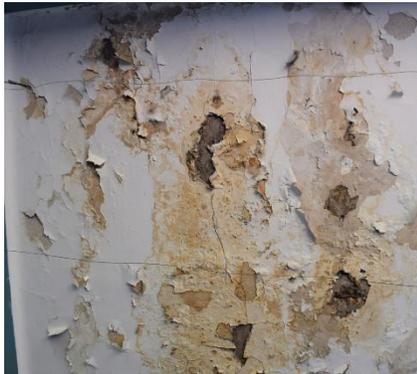
Figura 4-15: Losa con daños por humedad.

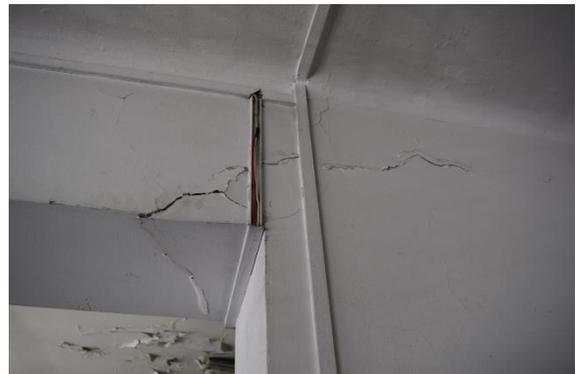
Figura 4-16: Grieta en viga.

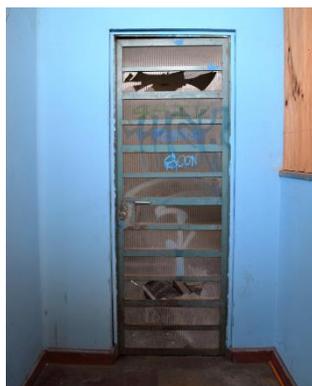
Figura 4-17: Daño en puerta.

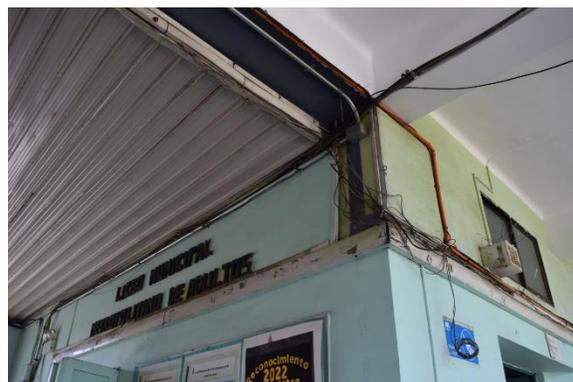
- El edificio presenta instalaciones de los años 40, por lo que algunas de ellas se encuentran en condiciones deficientes. Si bien las instalaciones eléctricas cumplen su función, se observan numerosas conexiones cruzadas y exceso de cableado, algunos de los cuales no funcionan. Por otro lado, en condiciones de lluvias intensas, el sistema de drenaje pluvial también suele colapsar e inundar el patio.
- En algunas aulas se observan elementos muy deteriorados, como puertas rotas, ventanales sucios con marcos extendidos y curvados, tabiquería agrietada, cielos interiores quebrados y mobiliario en mal estado o mal anclado. La cocina de los profesores, ubicada en el segundo piso a la entrada, dispone de un cielo de láminas plásticas desgastadas, instaladas por los mismos profesores.

Figura 4-18: Cableado expuesto y abandonado.

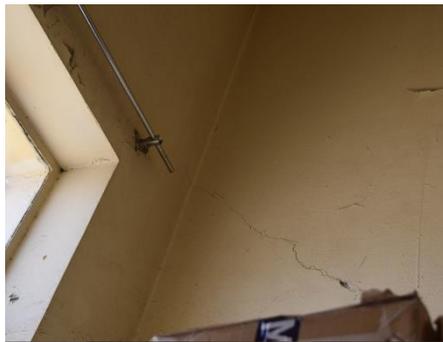
Figura 4-22: Daños en muros.

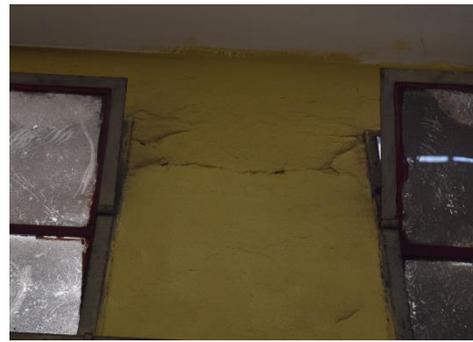
Figura 4-23: Daños en columna corta.

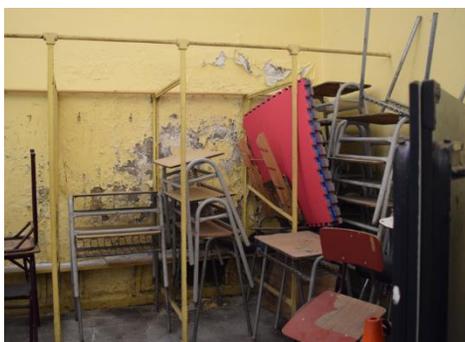
Figura 4-24: Mobiliaria en mal estado.

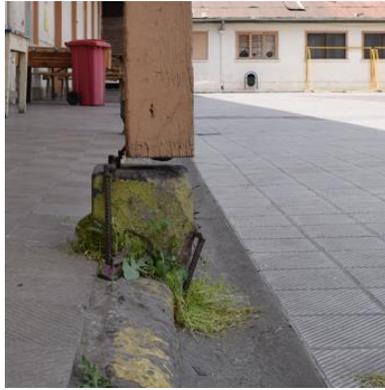
Figura 4-28: Columna mal anclada.

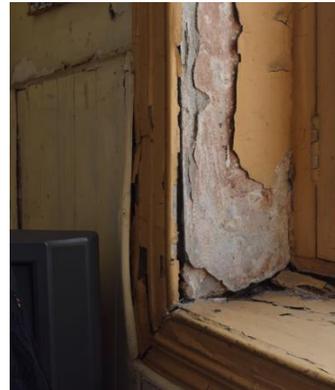
Figura 4-29: Daños en muros internos.

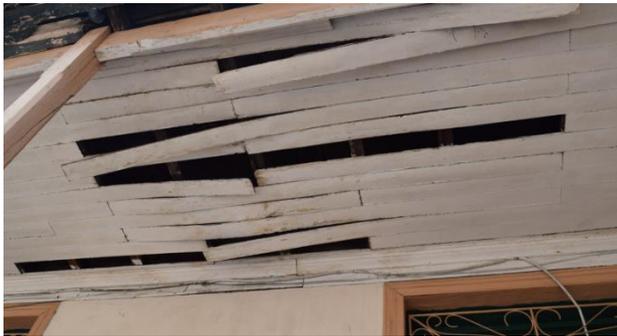
Figura 4-30: Tablones de madera desprendidos del techo.

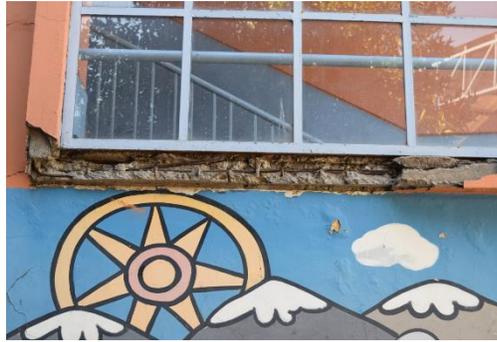
Figura 4-34: Armadura expuesta.

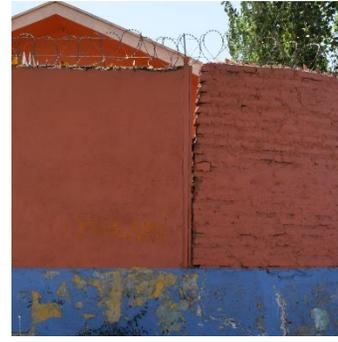
Figura 4-35: Daños muro perimetral.

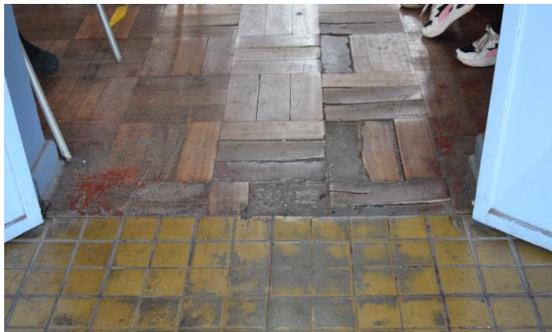
Figura 4-36: Piso de madera dañado.
