## **Resiliencia arquitectónica de los Establecimientos Públicos de Salud, ante la remoción en masa de flujos de detritos y de barro, en la ciudad de Copiapó**

Seminario de Investigación: Tecnología

**Alumna:** Martina Herrera Velásquez

Semestre Primavera 2021

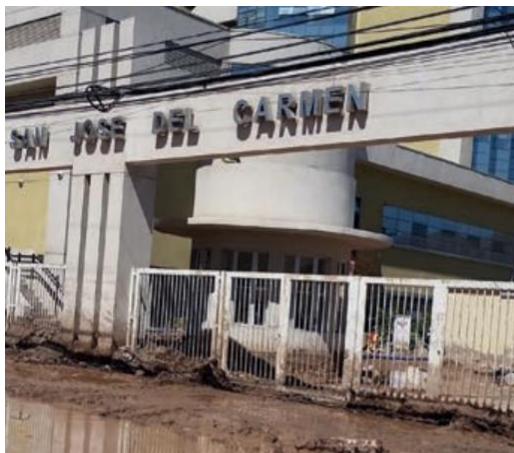
**Fotografía 2.** Daños y altura de los flujos de detritos y de barro, impiden el acceso al Hospital de Copiapó tras el aluvión de 2015. Tomado de Departamento de Gestión de Riesgos en Emergencias y Desastres, 2016.

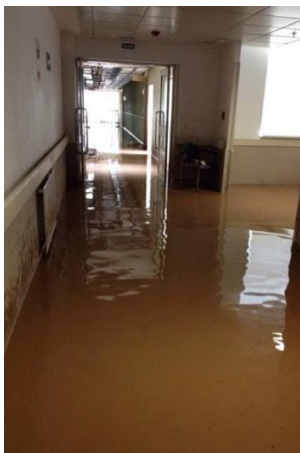
**Fotografía 3.** Nivel de inundación en los pasillos del Hospital de Copiapó tras el aluvión de 2015. Tomado de 24Horas, s.f. a.

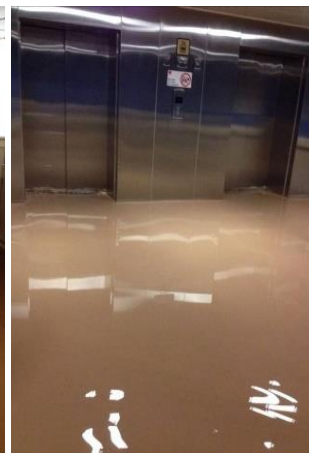
**Fotografía 4.** Nivel de inundación y pérdida de utilidad de ascensores en el Hospital de Copiapó tras aluvión de 2015. Tomado de 24Horas, s.f. b.

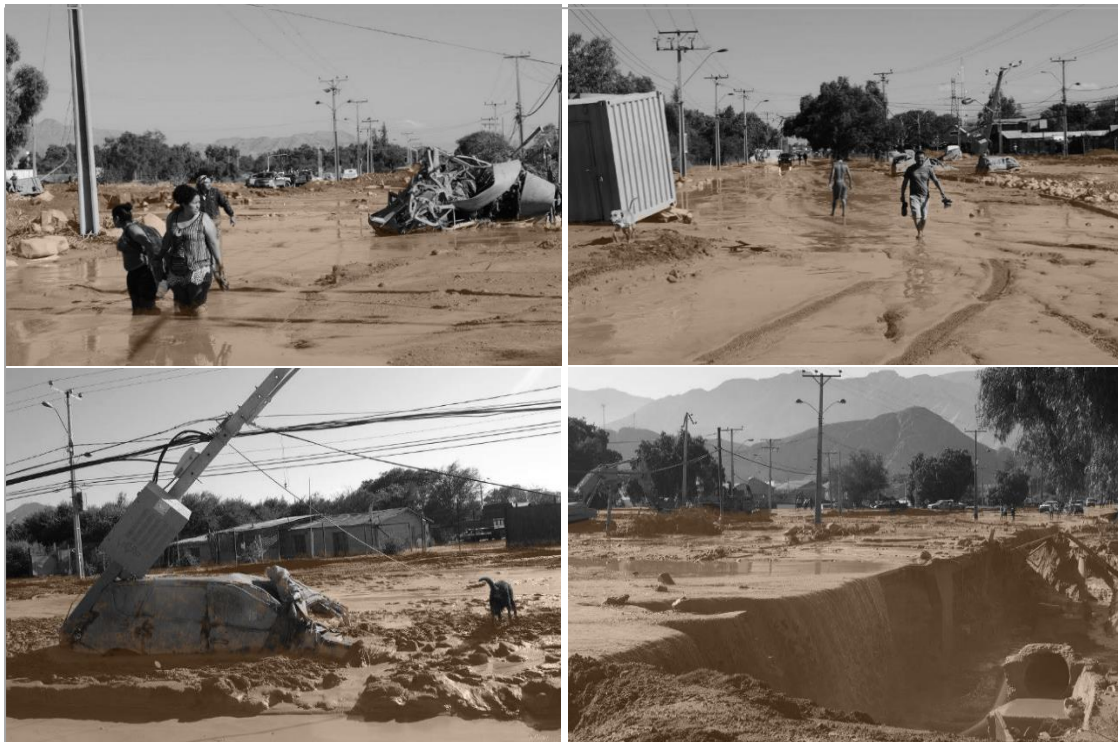
**Fotografía 5.** Daños y altura de flujos de detritos y de barro en las calles de la ciudad de Copiapó por el aluvión de 2015. Elaboración propia en base a Espinoza, S., 2015.

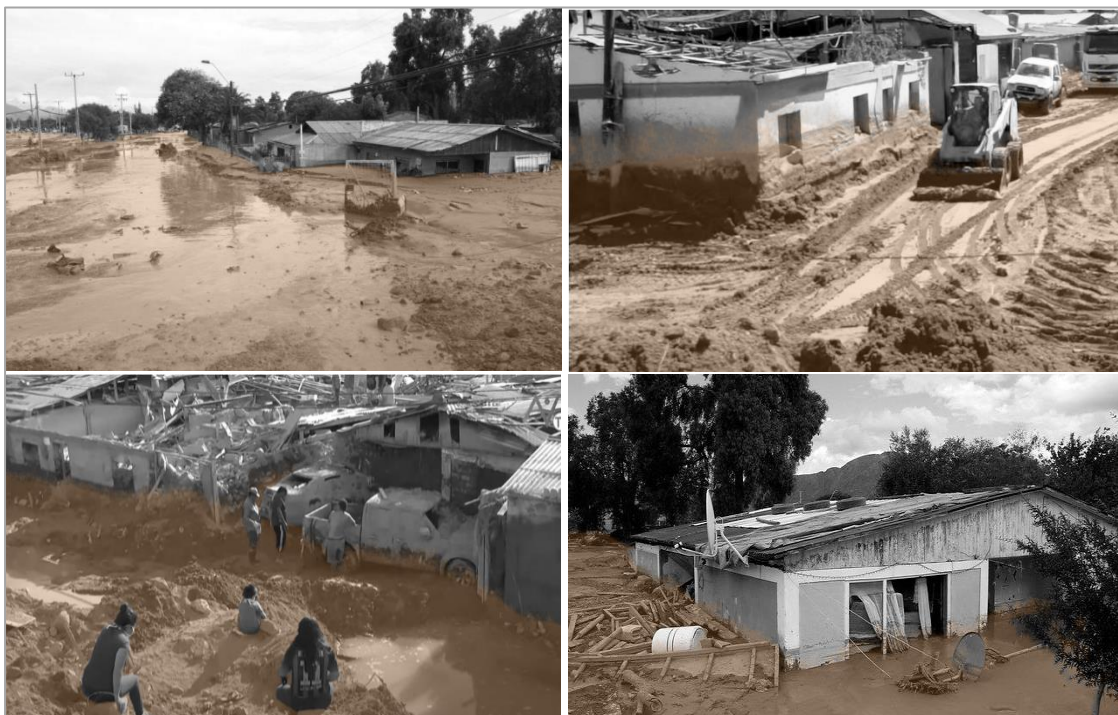
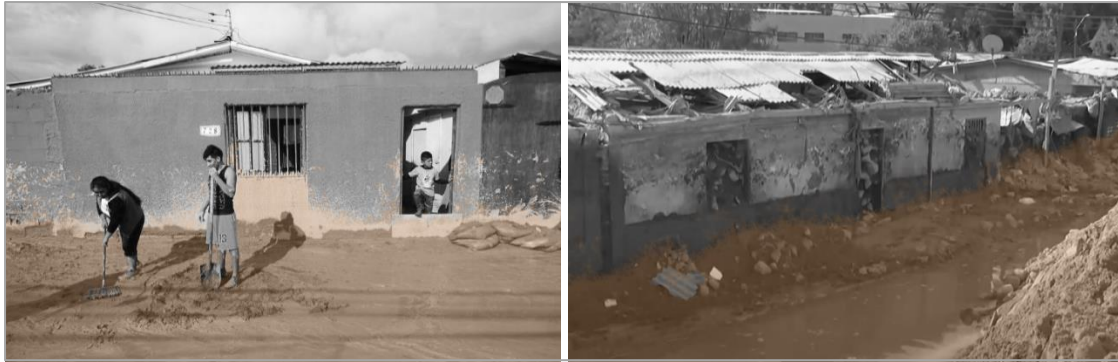
**Fotografía 6.** Daños y altura de flujos de detritos y de barro en edificaciones de la ciudad de Copiapó por el aluvión de 2015. Elaboración propia en base a Atacama Viva TV (2015); *Devastador amanecer en Copiapó Paipote tras fuertes lluvias y aluviones* (2015); *Reconstruyamos Paipote* (s. f.); y Radio Duna (2015).

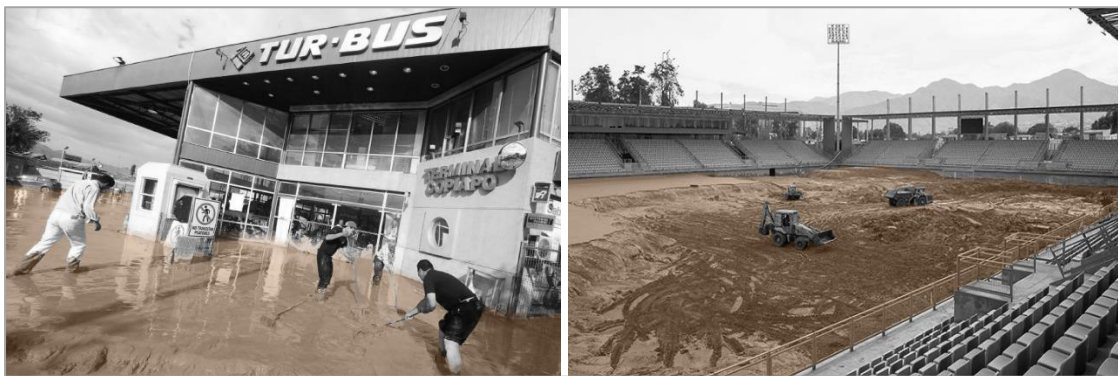
**Fotografía 7.** Daños y altura de flujos de detritos y de barro en equipamientos de la ciudad de Copiapó por el aluvión de 2015. Elaboración propia en base a Radio Agricultura (2017) y *Devastador amanecer en Copiapó Paipote tras fuertes lluvias y aluviones* (2015).

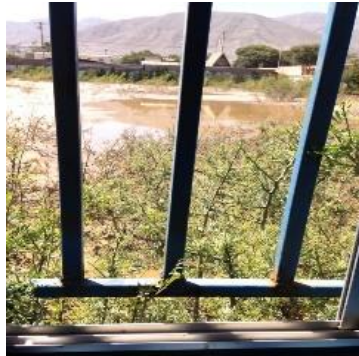
- Falta de reserva de agua potable, por lo cual estuvo sin funcionamiento por varios días posterior al evento (CESFAM Juan Martínez)
- Suministro de agua estaba cortado en el sector (26/03/2015), cabe señalar que este establecimiento se encontraba fuera de funcionamiento debido a esto, por lo cual se presume que no cuenta con reserva de agua (CESFAM Dr. Bernardo Mellibovsky)
- Fotografía estado de las protecciones de las ventanas (CESFAM Manuel Rodríguez)

**Fotografía 8.** Estado de las protecciones de las ventanas. Tomado de (Gobierno de Chile, 2015a).

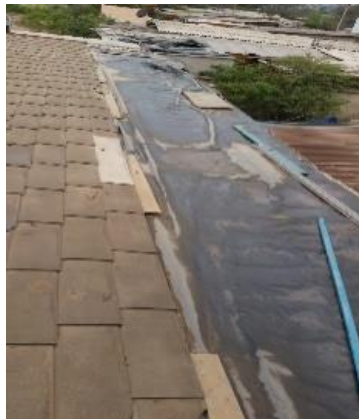
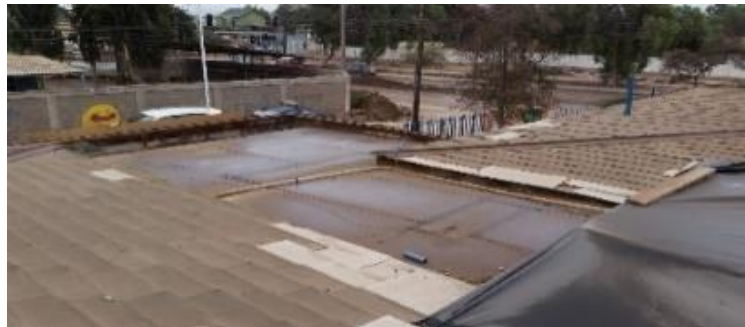
- Daño en techumbres, en sala ancestral y bodega (CESFAM Juan Martínez)
- Hubo filtraciones producto de falta de techumbre en áreas y la no existencia de canaletas. (CESFAM Manuel Rodríguez)

**Fotografía 9.** Daños en la cubierta del CESFAM Manuel Rodríguez. Tomado de (Gobierno de Chile, 2015a).

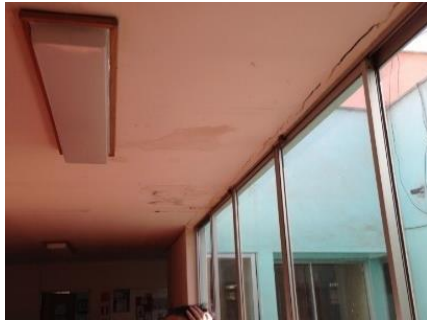
- Se detectan filtraciones de aguas lluvia por la techumbre, debido a grietas existentes previo al evento, sin embargo, se requiere revisar la cubierta de techumbre en los lugares de filtración y reponer hojalaterías correspondientes (CESFAM Santa Elvira)
- Daños en cielos y desprendimiento de pintura y cornisas (CESFAM Santa Elvira)
- Se requiere de cambio de planchas interiores y exteriores, pintura interior y exterior, en sala ancestral y bodega (CESFAM Juan Martínez)
- En el ala norte del recinto (ampliación) hubo una rotura de cañería agua y afectó los tabiques colindantes con patio trasero (CESFAM Manuel Rodríguez)
- Daños en cielos y desprendimiento de pintura y cornisas. Se debe reparar el cielo, con empaste y pintura (CESFAM Santa Elvira)

**Fotografía 10.** Daños en el cielo del Cesfam Santa Elvira. Tomado de (Gobierno de Chile, 2015a).

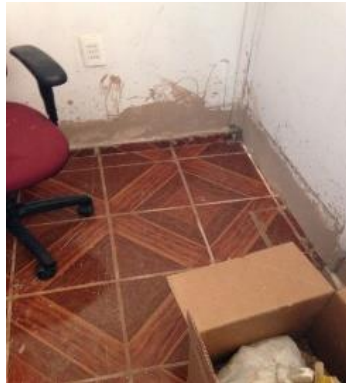
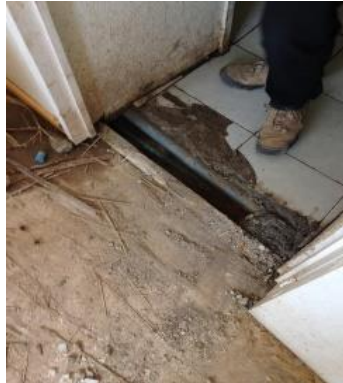
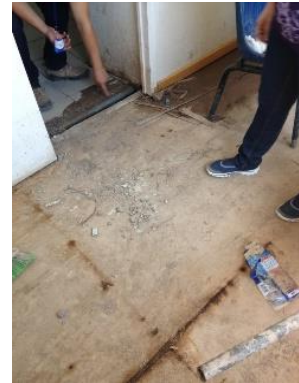
- Se requiere de recambio de pisos, en sala ancestral y bodega (CESFAM Juan Martínez)
- Revestimiento piso y estructura dañada (CESFAM Manuel Rodríguez)

**Fotografía 11.** Daños en los pisos del CESFAM Manuel Rodríguez. Tomado de (Gobierno de Chile, 2015a).

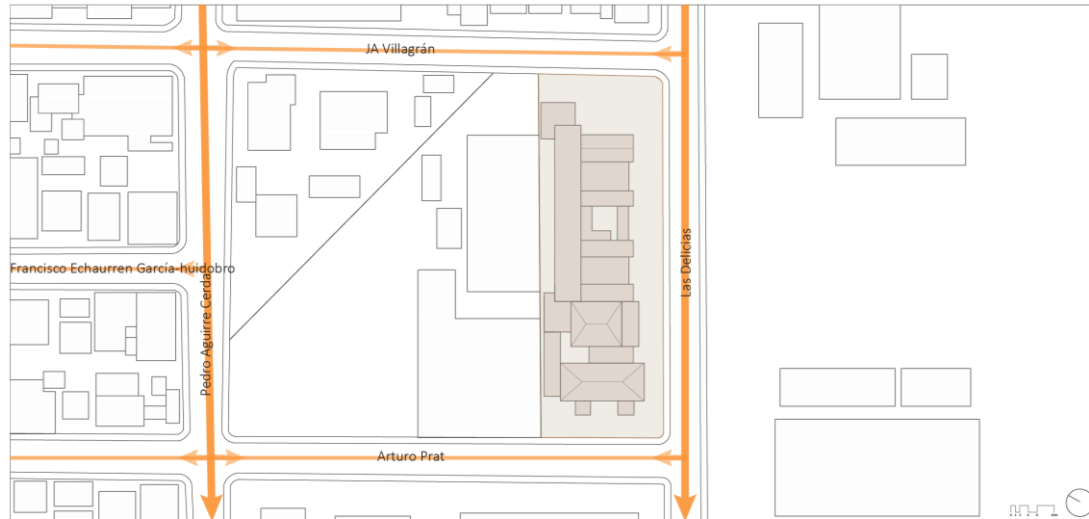
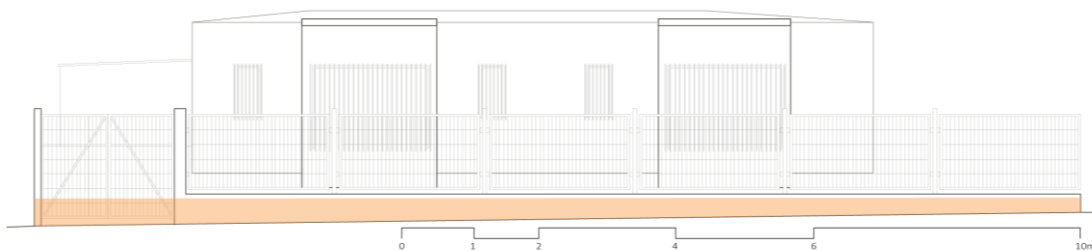
Planta CESFAM Paipote

0,25 M. Altura máxima de inundación

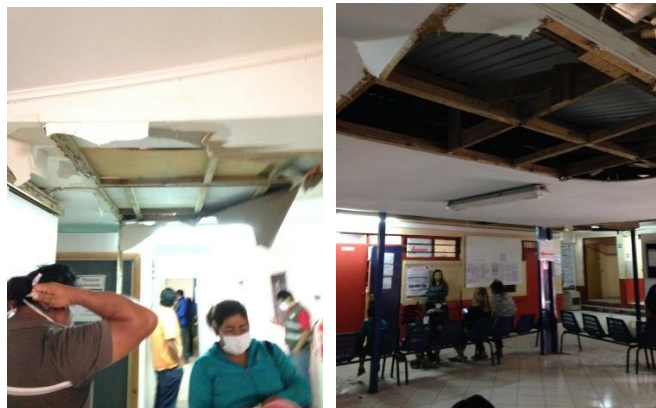
- Se encuentran en regulares condiciones algunos de los elementos constructivos que forman parte de la estructura de techo, producto de filtraciones de aguas lluvia a través de esta, y la no existencia de canaletas.
- Desprendimiento de cielos por filtración de aguas lluvia a través de la techumbre.

**Fotografía 12.** Daños en los cielos en el CESFAM Pedro León Gallo. Tomado de (Gobierno de Chile, 2015a).

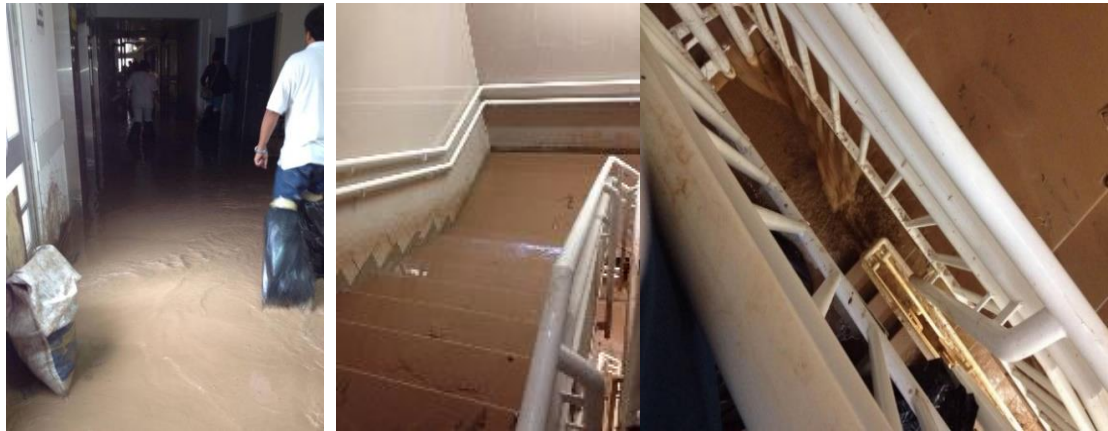
**Fotografía 13.** Flujo de detritos y de barro en los pasillos del Hospital. Tomado de (Gobierno de Chile, 2015b).
