UNIVERSIDAD DE CHILE  
FACULTAD DE ARTES  
ESCUELA DE POSTGRADO

Proyecto Final para optar al Curso de Especialización de Postítulo en Restauración del  
Patrimonio Cultural Mueble

**METALES ARQUEOLOGICOS DE LA COSTA NORTE DEL PERU;  
CONSERVACION, ANALISIS Y RESTAURACION.**

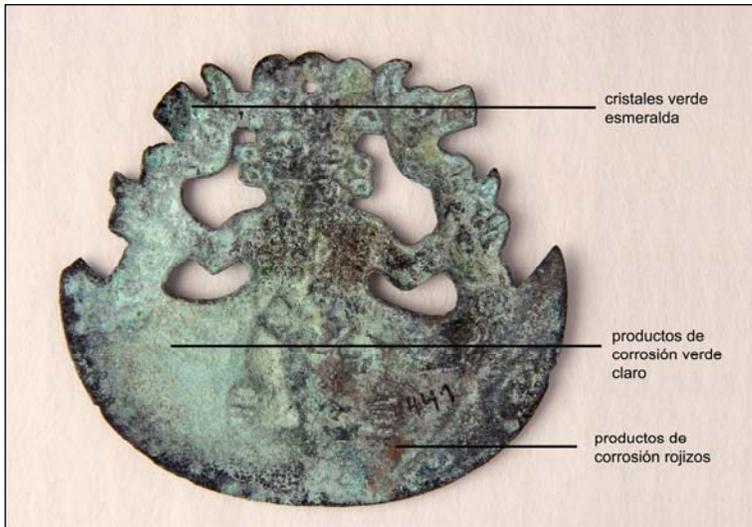
*Fig. 5.- Productos de corrosión en anverso del objeto.*

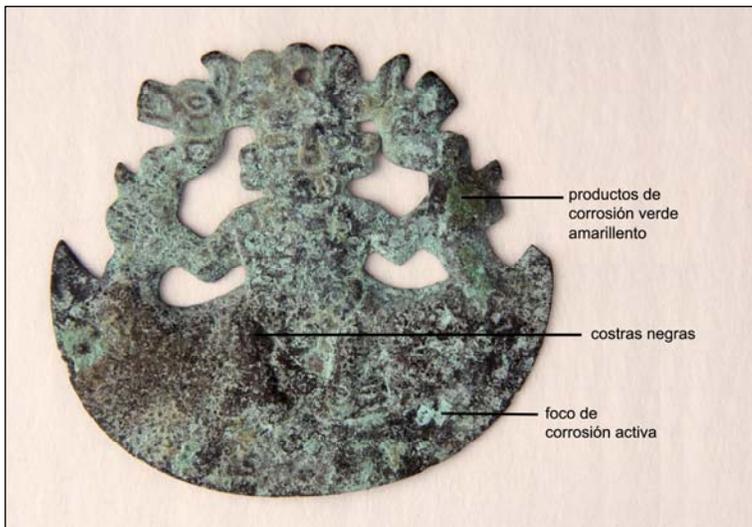
*Fig. 6.- Productos de corrosión en reverso del objeto.*

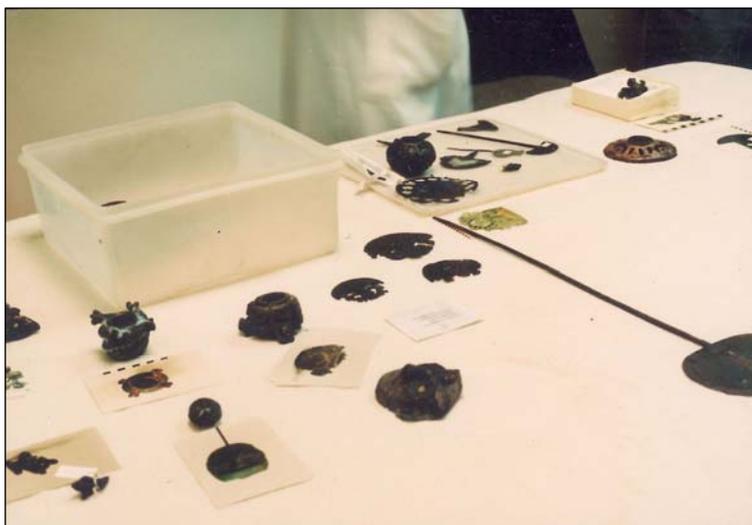
*Fig. 7.- Piezas metálicas tras su contaminación accidental.*

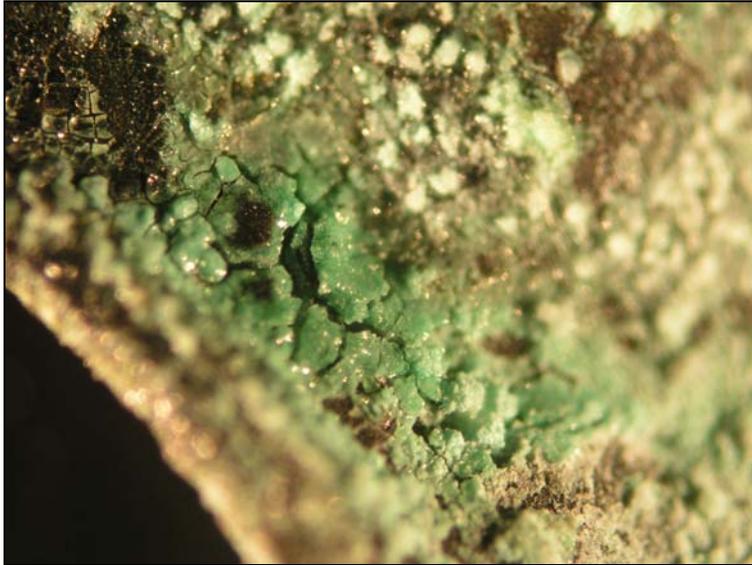
*Fig. 12.- Fotografía digital microscópica 4x que ilustra los cristales verde esmeralda presentes en algunos puntos de la superficie del objeto.*

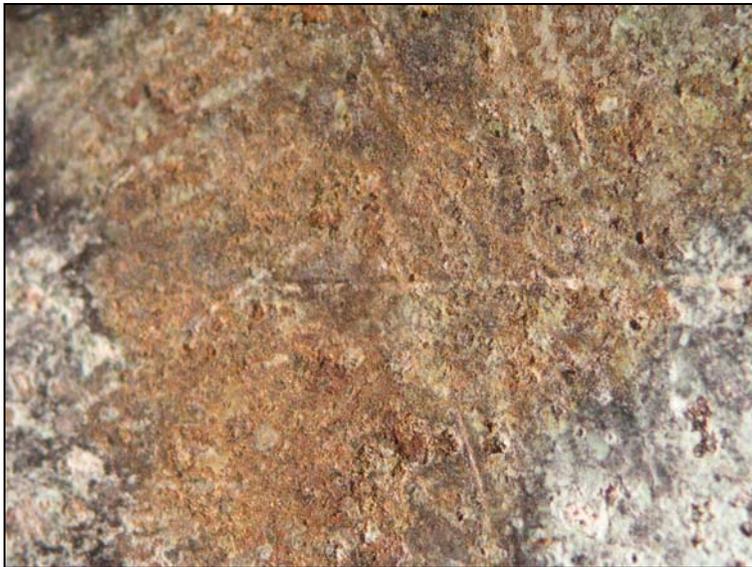
*Fig. 13.- Fotografía digital microscopio 4x que ilustra un punto de la superficie del objeto cubierta por pátina natural de cuprita.*

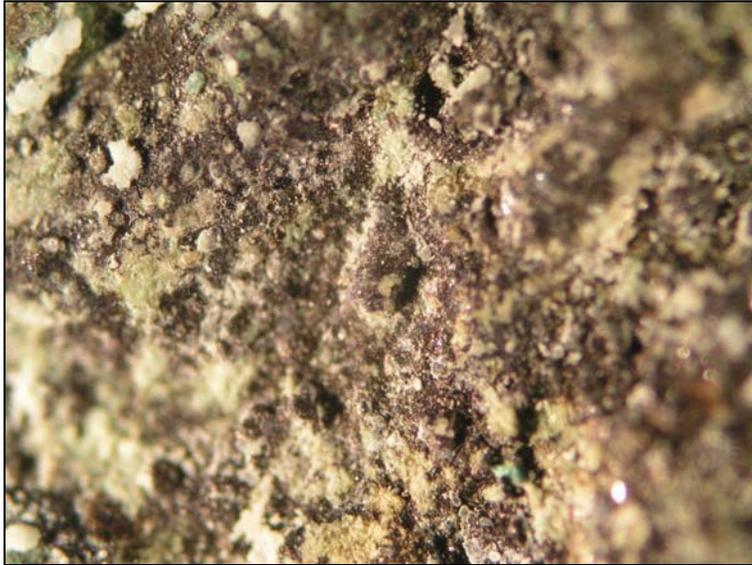
*Fig. 14.- Fotografía digital microscopio 4x que ilustra la costra negra que cubre la mayor parte de la superficie del objeto.*

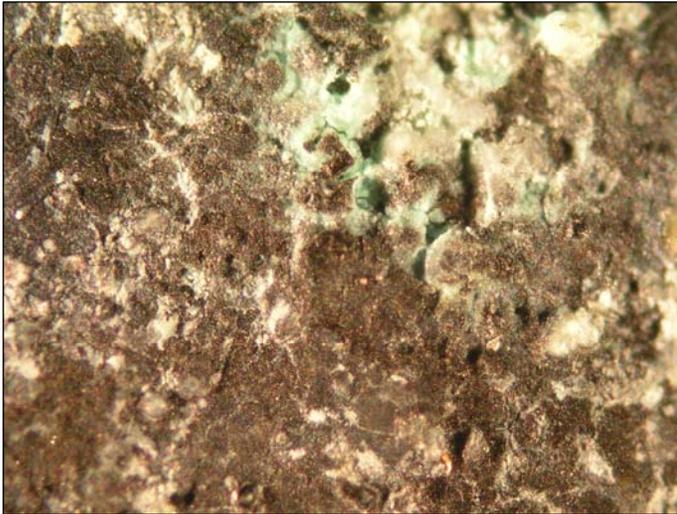
*Fig. 17.- Fotografía digital microscopio 4x que ilustra los cloruros incrustados en la costra negra que evidencian pequeños focos de corrosión activa.*

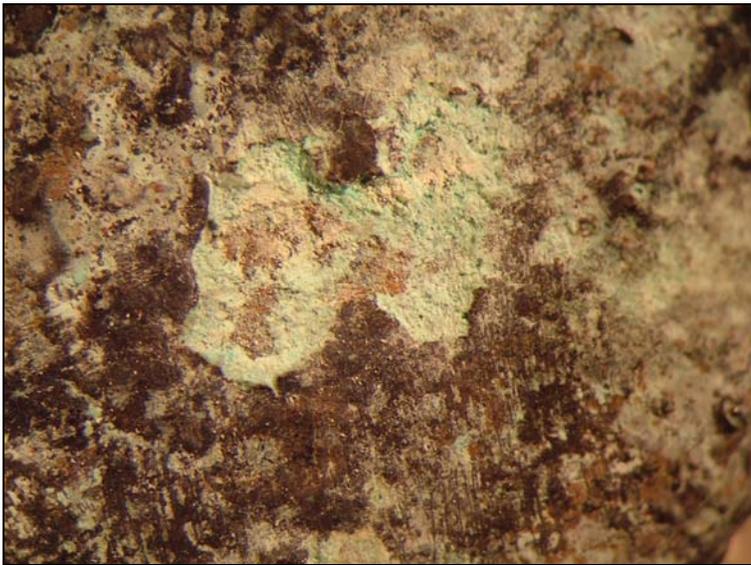
*Fig. 19.- Foco de corrosión activa por cloruros hidratados. Fotografía digital microscopio estereoscópico 16x.*

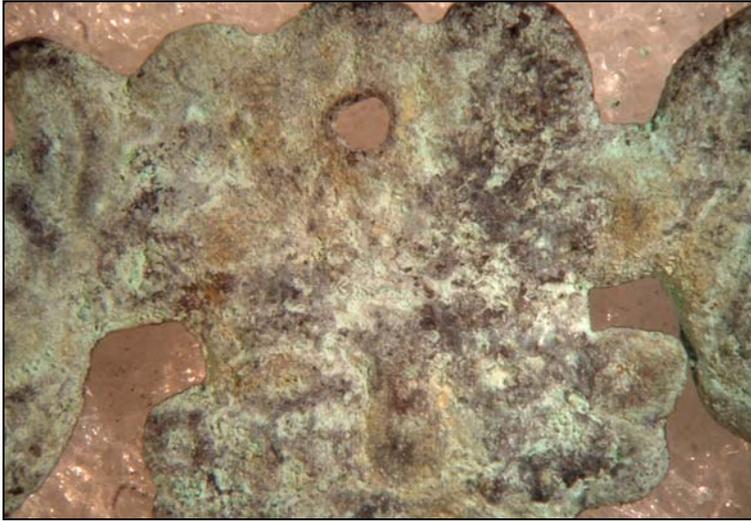
*Fig. 21.- Sector del objeto antes de ser barrido con pincel de fibra de vidrio. Apparently no presenta focos de corrosión activa. Fotografía digital microscopio estereoscópico 16x.*

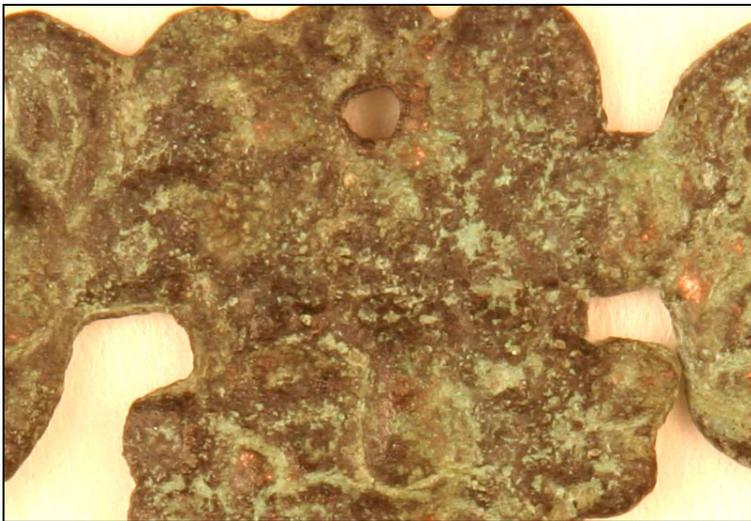
*Fig. 22.- Sector del objeto después de ser barrido con pincel de fibra de vidrio. Los sectores que presentaban focos ocultos de corrosión activa exfoliaron dejando el metal a la vista. Fotografía digital microscopio estereoscópico 16x.*

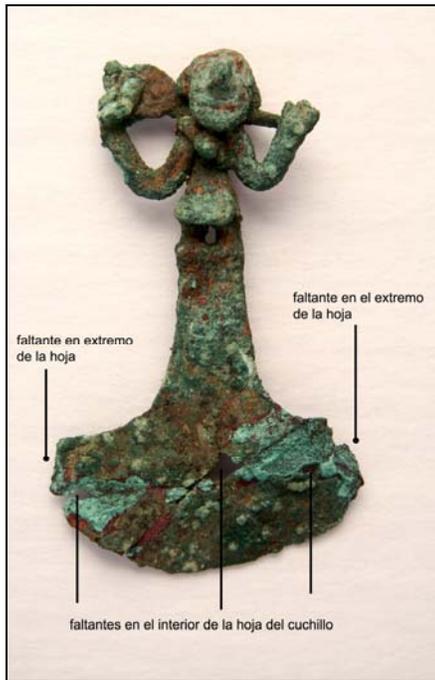
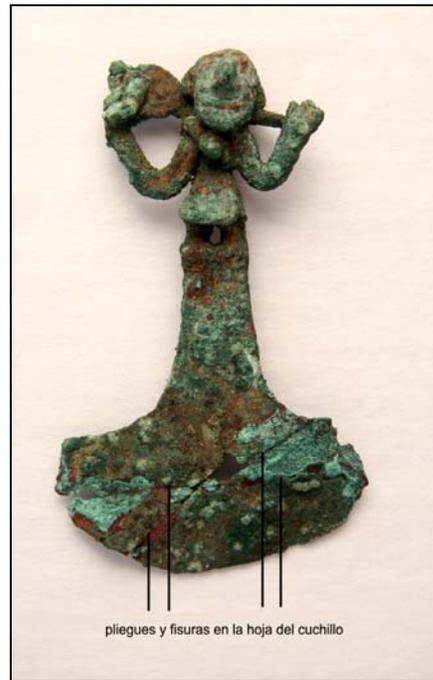
Fig. 3 y 4.- Deterioros, fisuras y faltantes en la hoja del objeto.

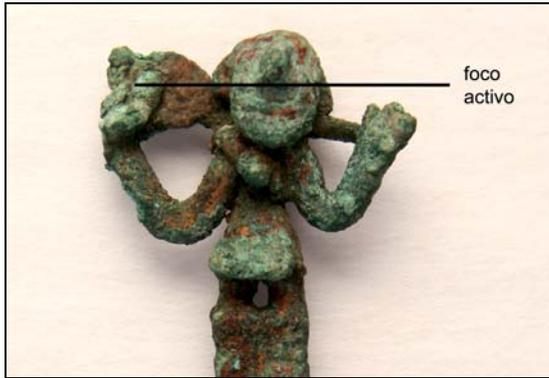
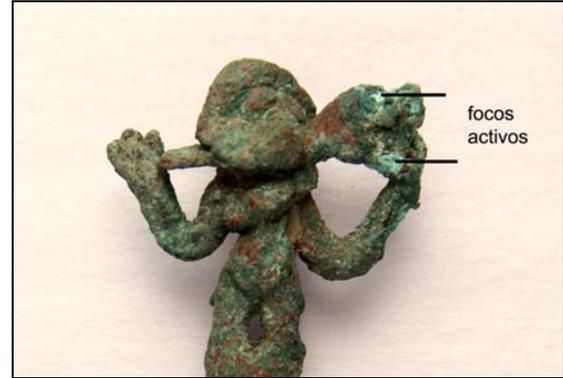
Fig. 6 y 7.- Zonas con focos de corrosión aparentemente activas en la figura superior.

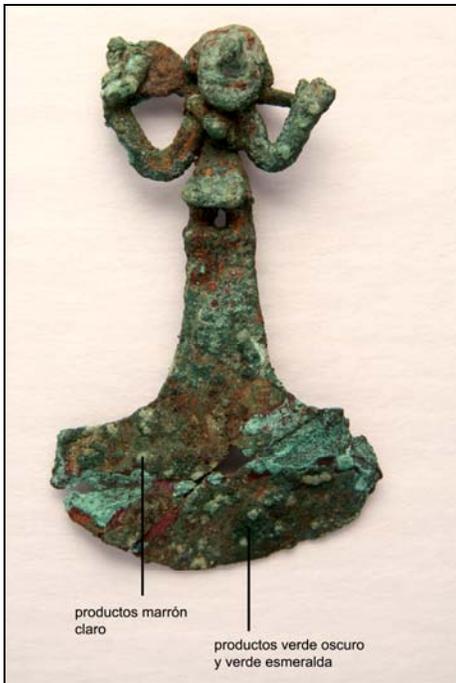
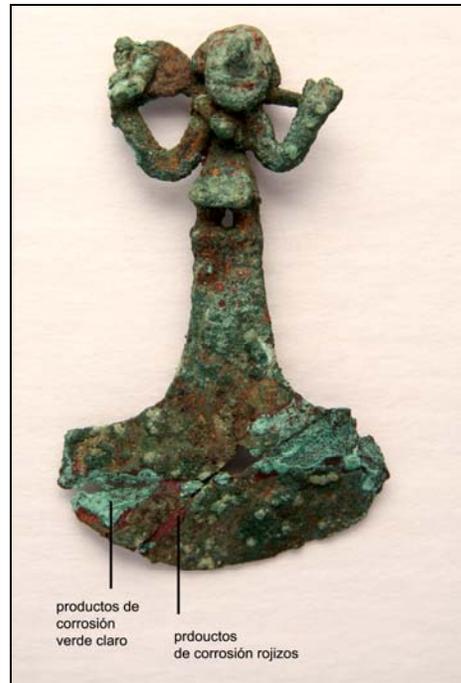
Fig. 8 y 9.- Productos de corrosión presentes en la hoja del cuchillo.

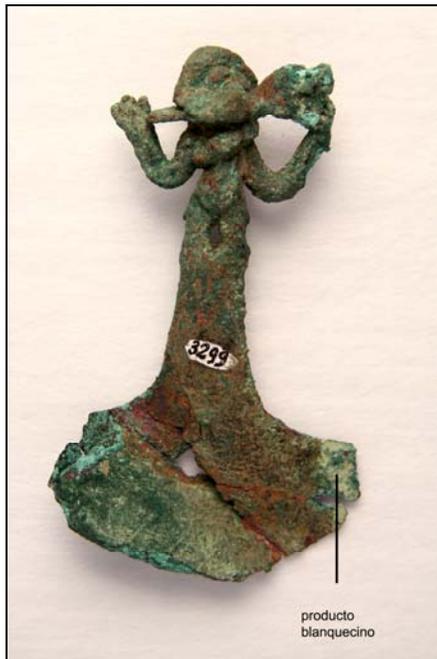
*Fig. 10.- Presencia de producto blanquecino en el reverso del objeto, extremo superior de la media luna.*

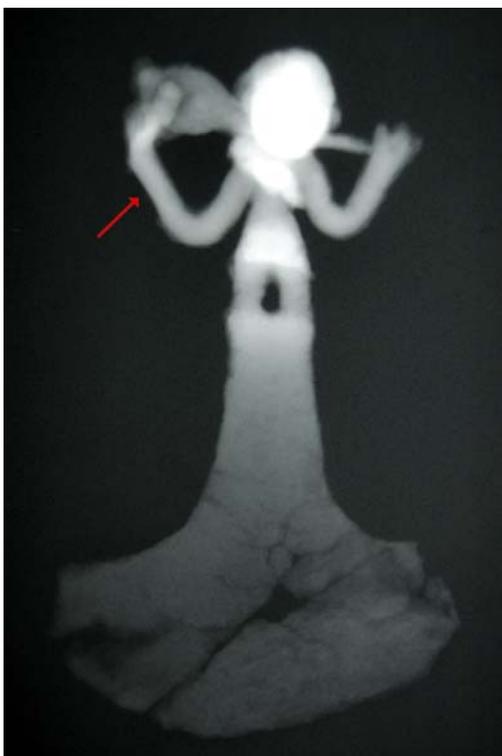
*Fig. 11.- Toma radiográfica del objeto, con un indicativo del sector del brazo que presenta pérdida de material.*

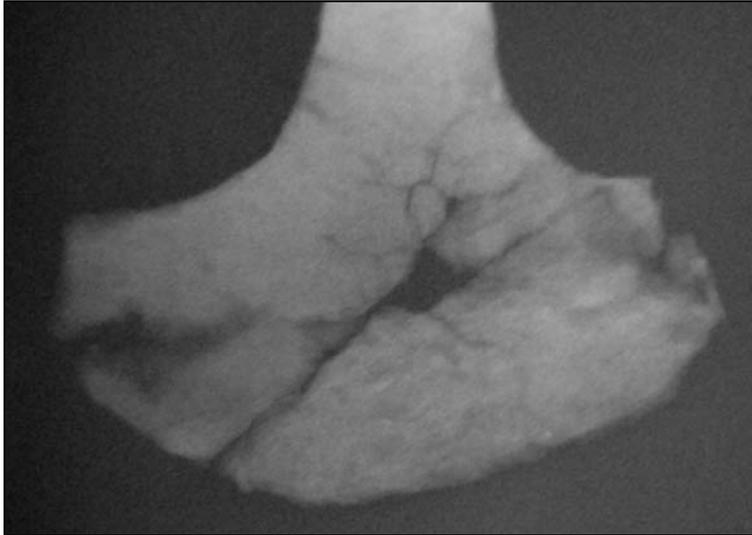
*Fig. 12.- Detalle de la toma radiográfica del objeto que permite apreciar el precario estado del metal tras la costra de corrosión en la hoja del cuchillo.*

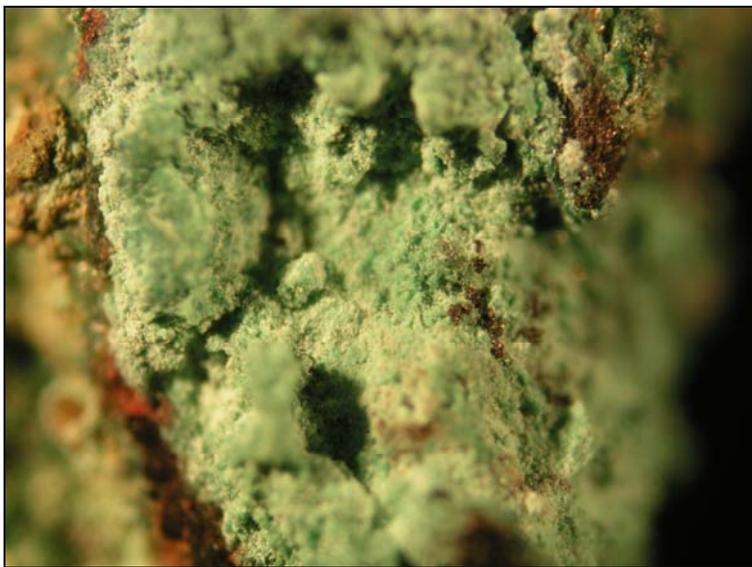
*Fig. 13.- Imagen que ilustra los productos de corrosión activa presentes en la figurilla del objeto. Fotografía digital microscopio estereoscópico 40x.*

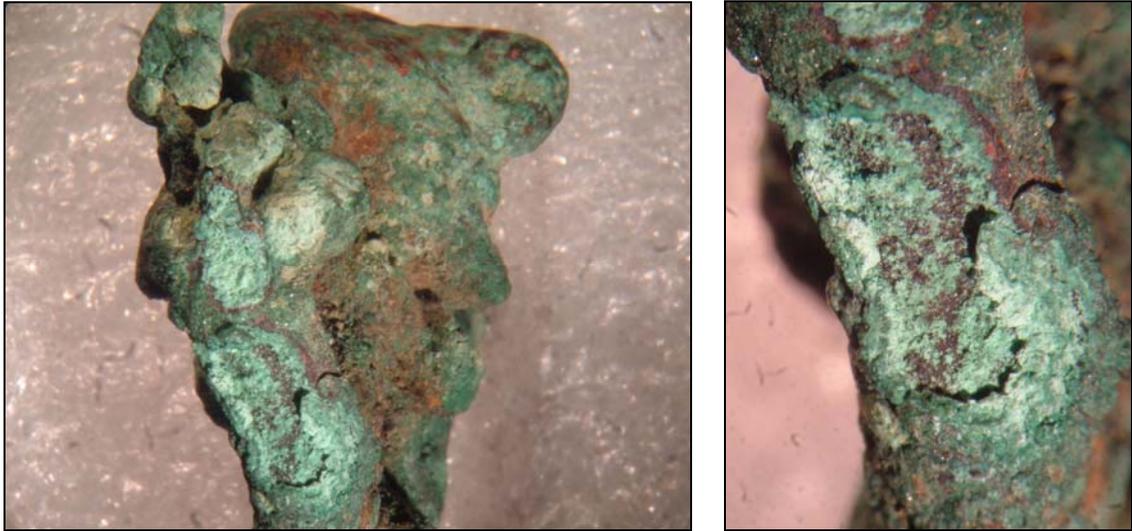
*Fig. 14 a y b.- Imagen que ilustra la profundidad con que los cloruros se encuentran presentes en el focos de corrosión activa en el brazo de la figura superior. Fotografía digital microscopio estereoscópico 6,4x y 16x.*

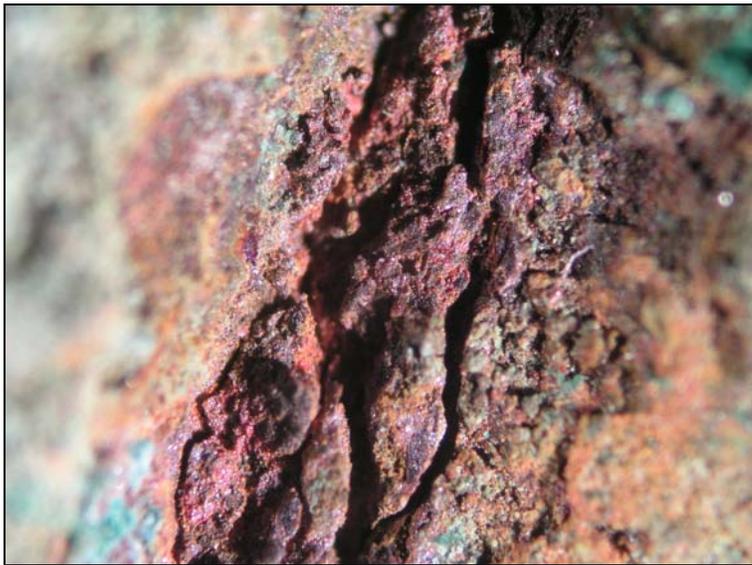
*Fig. 15.- Fotografía digital microscopio 4x que ilustra una pequeña fracción de una de las fisuras de la hoja del cuchillo en su anverso.*

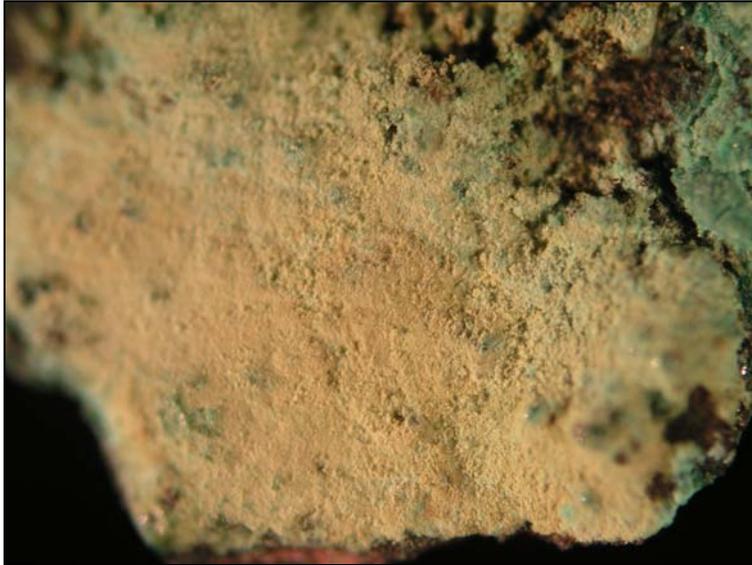
*Fig. 18.- Fotografía digital microscopio 4x que ilustra los productos de aspecto blanquecino ubicados en un sector de la hoja del objeto.*

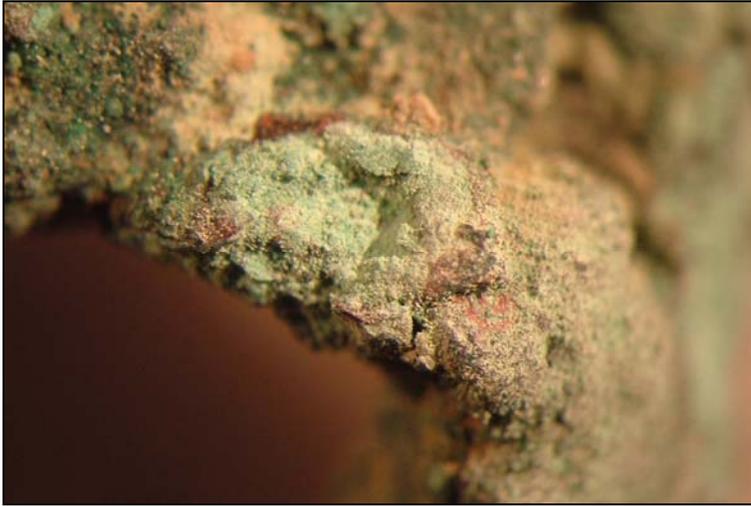
*Fig. 25.- Punto de corrosión activa por cloruros de cobre hidratados. Fotografía digital microscopio estereoscópico 16x.*

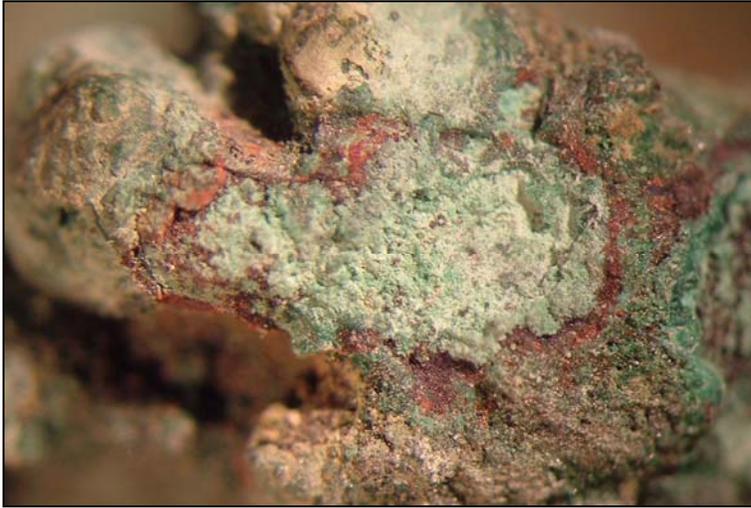
*Fig. 27.- Punto de corrosión activa por cloruros de cobre hidratados. Fotografía digital microscopio estereoscópico 16x.*

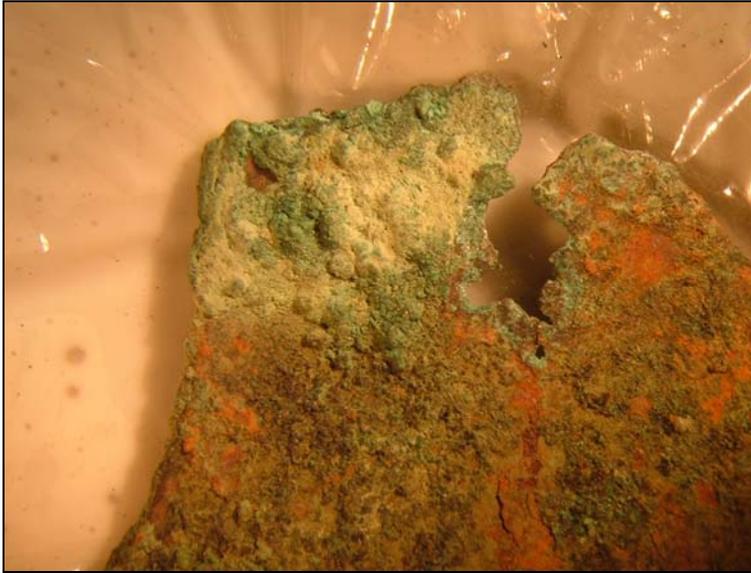
*Fig. 29.- Sector del objeto cubierto por productos de fosfato cálcico y cloruro de potasio. Fotografía digital microscopio estereoscópico 6,4x.*

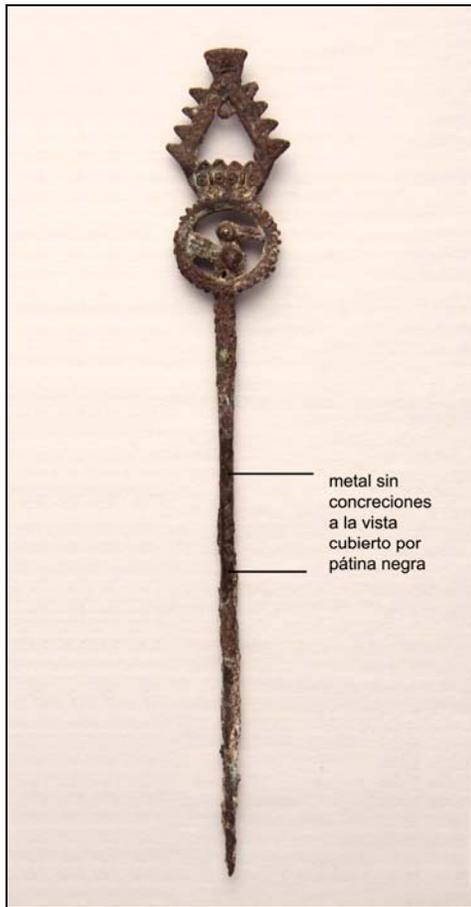
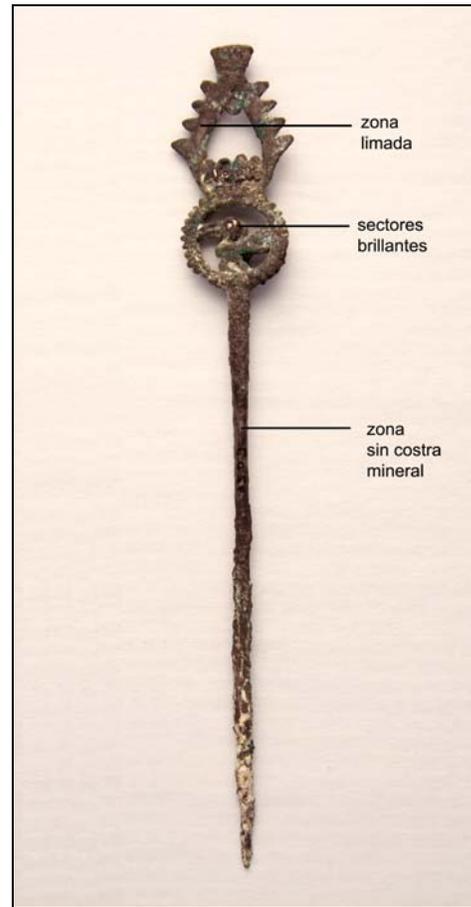
Fig. 3 y 4.- Zonas desprovistas de costra mineral, brillantes o con trazas de haber sido limadas.

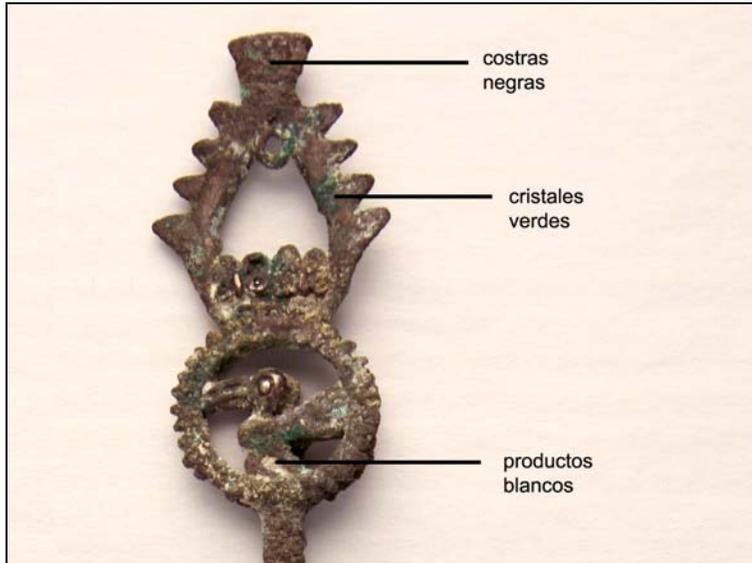
*Fig. 6.- Productos de corrosión en la zona superior del objeto.*

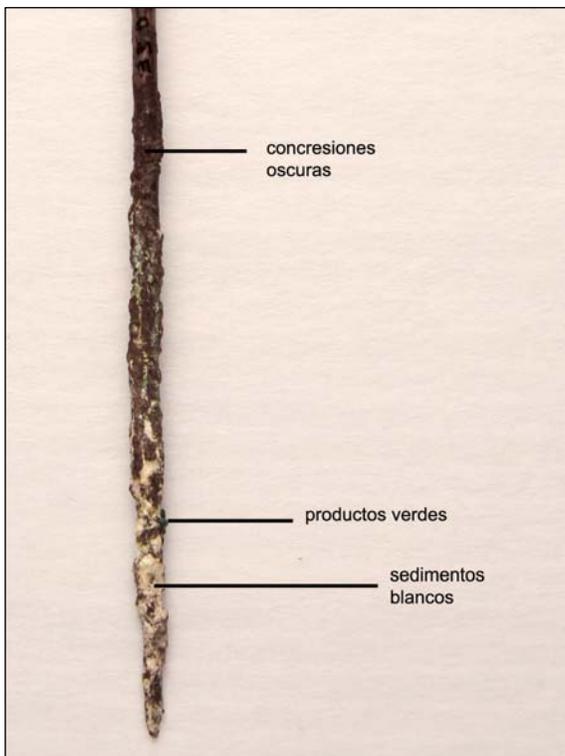
*Fig.7.- Concreciones y sedimentos que deforman ostensiblemente la aguja.*

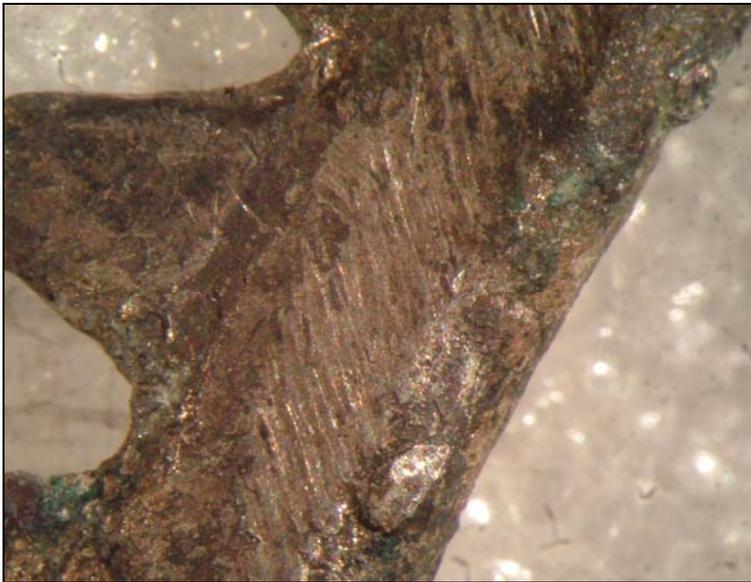
*Fig. 12.- Zona de la decoración superior con huellas de haber sido limada. Fotografía digital microscopio estereoscópico 16x.*

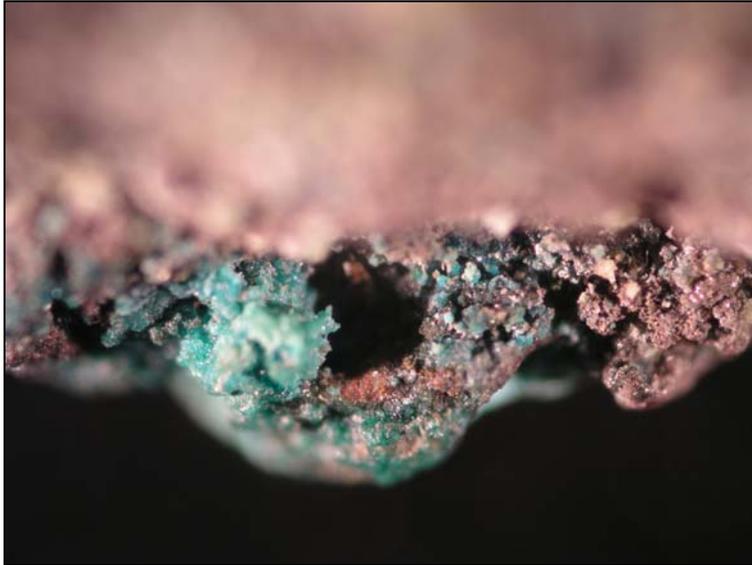
*Fig. 13.- Fotografía digital microscopio 4x que ilustra inclusiones verdes en la costra de corrosión.*
