COPIA, REPRODUCCIÓN Y FALSIFICACIÓN

El problema de la autenticidad en tres pinturas sobre lienzo

Proyecto Final para optar al Post Título de Especialización en Restauración del
Patrimonio Mueble

MARCELA DE LA TORRE

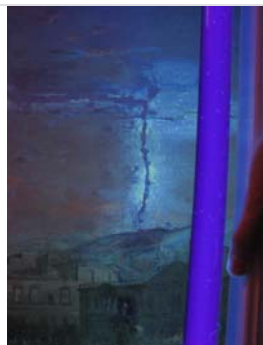
En el caso de este lienzo la sorpresa fue proporcional al tamaño de la rotura que quedó en evidencia. En efecto el lienzo presentaba una rotura de arriba abajo con una forma que se muestra en las tres fotografías a continuación:

• Visión de la parte central del lienzo

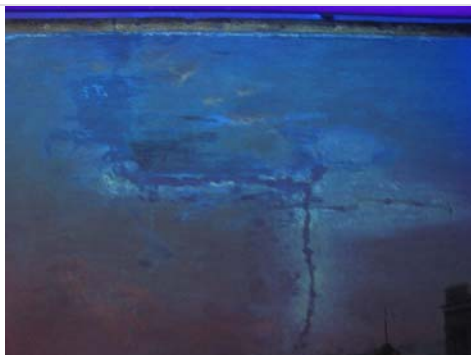
• Parte superior: se ve la rotura en forma de 4

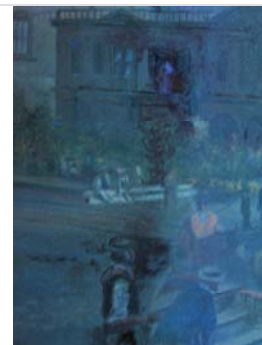
• Parte baja del lienzo que evidencia además los retoques

En la parte baja de la rotura se ve que la restauración tocó la primera letra de la inscripción, es decir la palabra “Copia”.

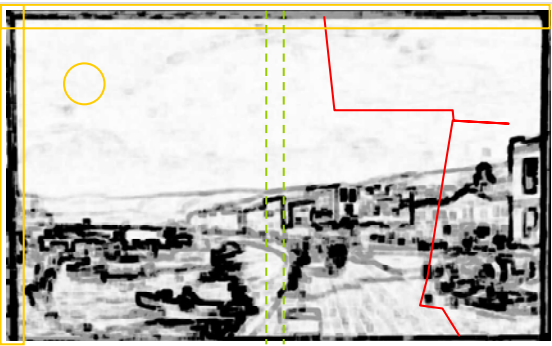
<p>MAPA DE DAÑOS:</p> <p>Todo el barniz se encuentra oxidado.</p> <ul style="list-style-type: none"> • En verde: Las líneas del travesaño del bastidor se encuentran marcadas en el soporte. • En amarillo: Raeduras de la pintura. • En rojo: El lienzo presentaba un corte de lado a lado que había sido restaurado anteriormente con un reentelado total y retape.
---	---

- Bastidor: Rebaje de los cinco largueros (achaflanado), limpieza general, encolado en caso de ser necesario, desinsectación y barnizado protector.
- Soporte reverso: Limpieza mecánica, evaluar la necesidad de conservar del segundo medio reentelado.
- Soporte anverso: Pruebas de solubilidad, retirar el barniz y los repintes. Limpieza mecánica, limpieza húmeda del barniz. La estrategia para la reparación de la rotura será decidida cuando se hayan retirado el parche y los repintes.
- Limpieza de la capa pictórica: Reintegro cromático en los faltantes. Barniz protector.
- Marco: Limpieza mecánica, encolado, parche de faltantes con yeso, sellado y dorado a la hoja en caso de ser ésta la técnica utilizada en el resto del marco.
- Montaje de la tela en el bastidor con elementos inoxidables.
- Montaje en el marco. Adaptar bastidor con varillas. Sellado. Poner alambre para montaje.

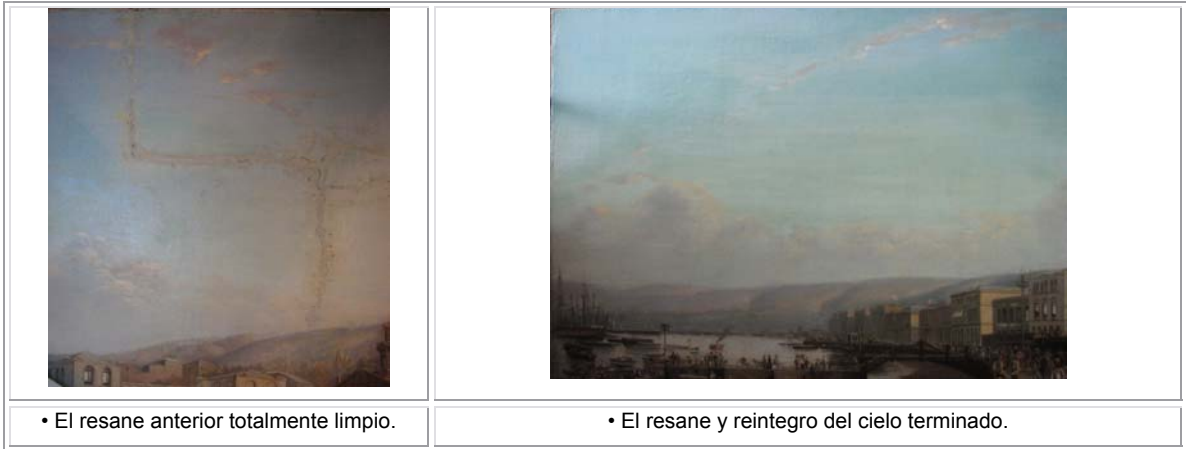
• El resane anterior totalmente limpio.

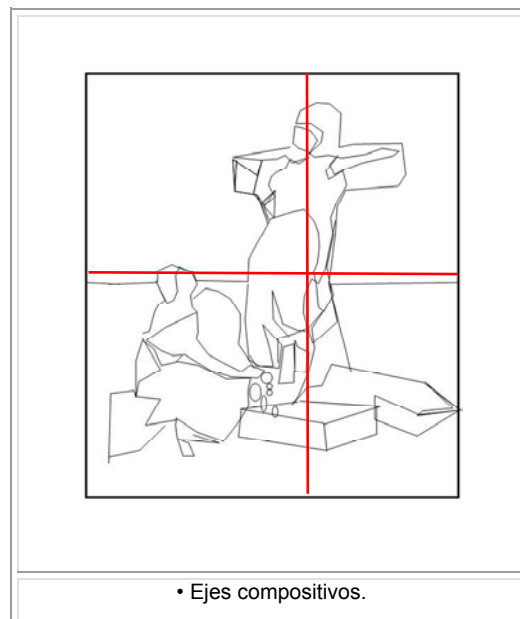
El lienzo en este examen visual, presenta los siguientes problemas:

<p>Suciedad</p>	<p>Suciedad:</p> <p>Se observa una capa de color ocre muy intenso en casi toda la superficie del lienzo, salvo en el sector perimetral que estuvo protegido por el marco original.</p>

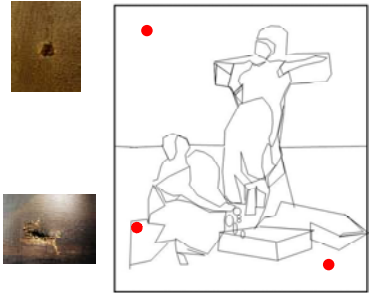
<p>roturas</p>	<p>Roturas:</p> <p>Se observan tres roturas: dos de muy pequeño tamaño (0,3 cm de Ø) y la del ángulo inferior izquierdo algo mas grande (1,3 x 0,6 cm). Todas tienen pérdida de soporte.</p>
  <p>Faltantes dispersos de capa pictórica</p>	<p>Pérdida capa pictórica:</p> <p>En varias partes del lienzo se observan pérdidas de la capa pictórica, dejando a la vista la capa de imprimación que es de un color claro, posiblemente blanco.</p>

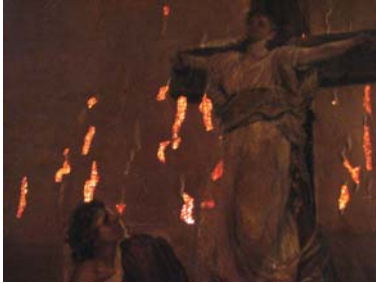
Para la comprobación de la pérdida de capa pictórica e imprimación del lienzo se tomaron varias fotografías con luz transmitida (contraluz). En estas se aprecia claramente la fragilidad del poder adhesivo del lienzo.

<ul style="list-style-type: none">• Fotografías en las que se ve las pérdidas severas de capa pictórica.	<ul style="list-style-type: none">• En la luz del ángulo inferior izquierdo hay pérdida del lienzo (rotura).

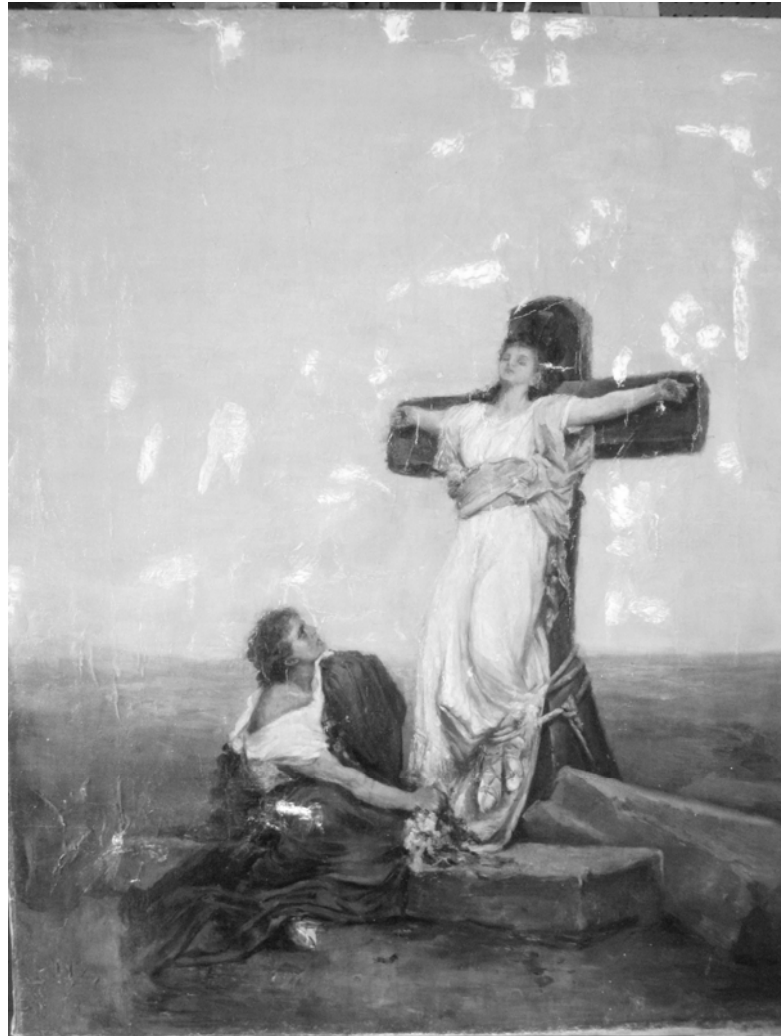
- Otra etapa del relleno de lagunas, debido a la pulverulencia del sector del cielo, para luego hacer el resane con rigattino. (la fotografía en blanco y negro permite un mejor contraste)

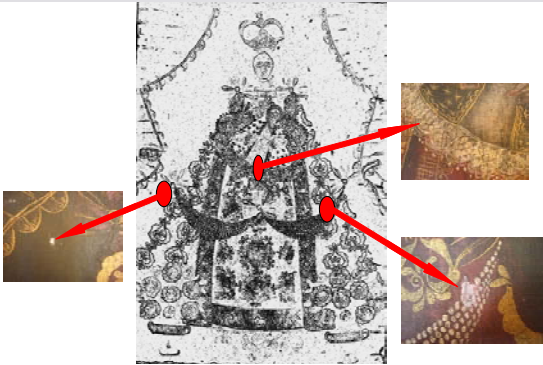
<ul style="list-style-type: none">• Roturas: Se observan tres roturas: una a la izquierda de muy pequeño tamaño 0,8 cm. de Ø, la del centro de 2,3 cm. y la de la derecha de 3,8 cm.

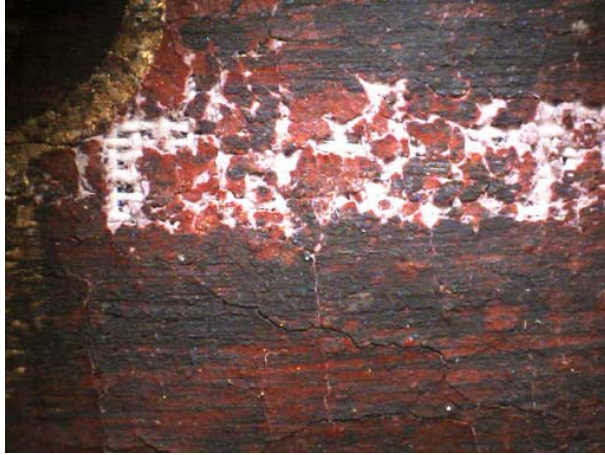
- Fotografía de un faltante (10 X). Se puede apreciar la presencia de pulverulencia y también el color levemente rosado de la imprimación.

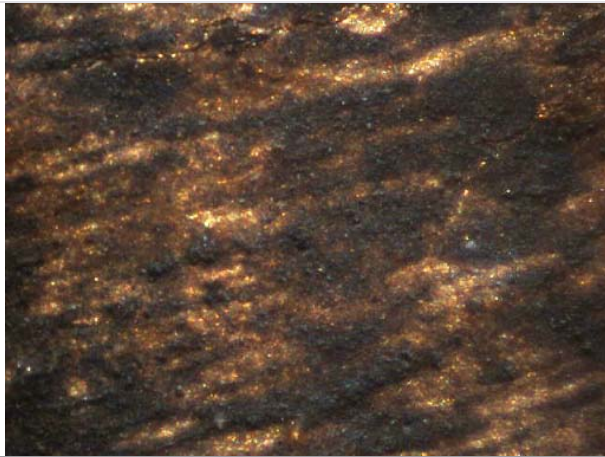
- Fotografía de la pátina puesta sobre pintura dorada (10 X). Se puede apreciar la torpeza del envejecimiento artificial.

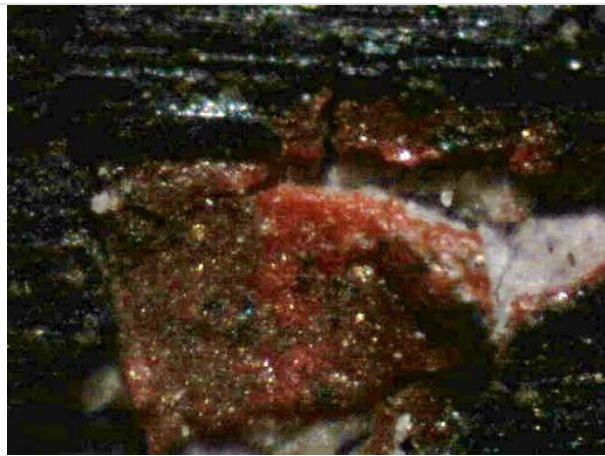
- Aumento de una cazoleta (60 X). Se puede apreciar el pigmento rojo con puntitos dorados y algo de pátina en el lado izquierdo.
