UNIVERSIDAD DE CHILE
FACULTAD DE ARTES
POSTÍTULO RESTAURACIÓN PATRIMONIO CULTURAL MUEBLE

RESTAURACIÓN DE TRES PINTURAS DE CABALLETE
EN EL TALLER TAREA

BUENOS AIRES - ARGENTINA

Macarena Rioseco Castillo
Profesora Guía: Clara Barber Llatas

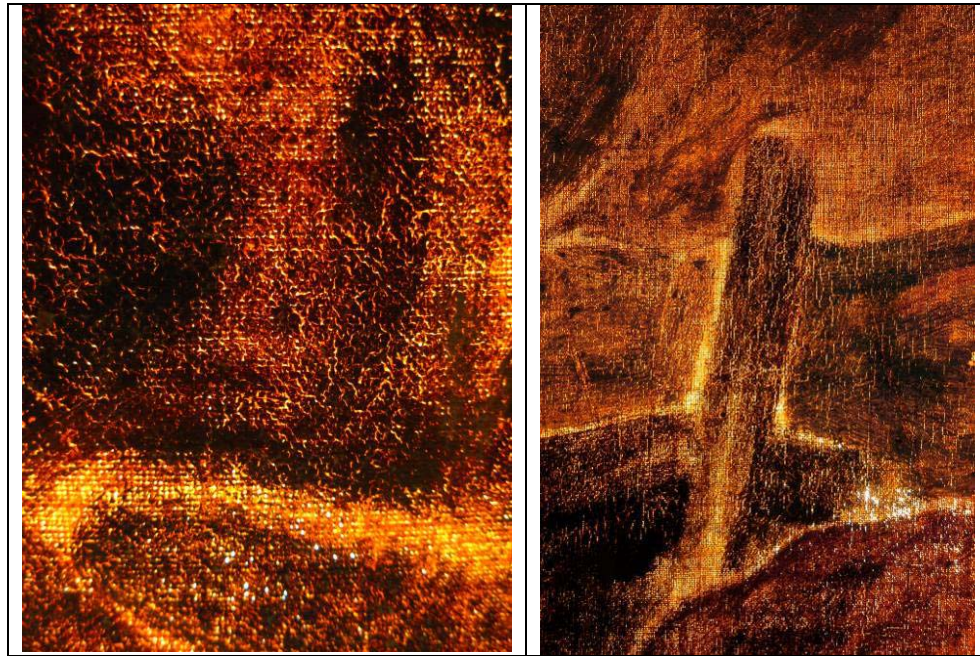
También se hacen evidentes las Micro-fisuras presentes muy tupidas y distribuidas de forma homogénea por toda la superficie de la obra.

Detalle, Micro-fisuras

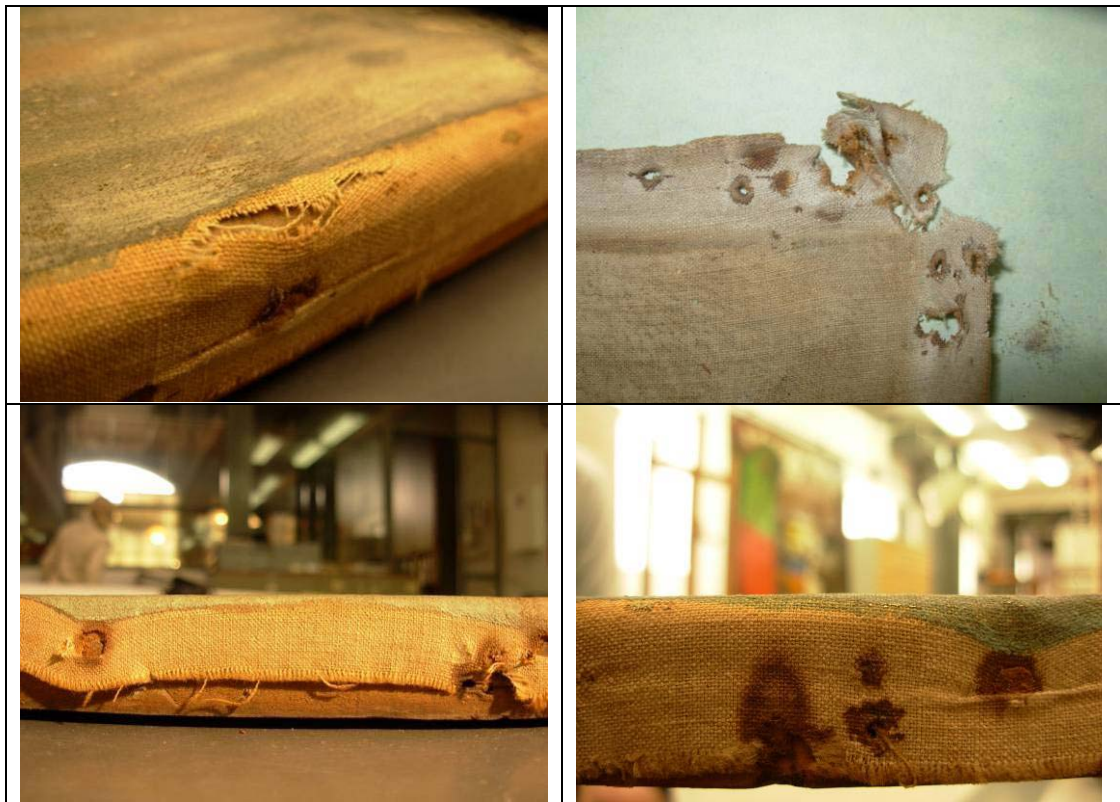
Detalles bordes

• Estructura: La tela soporte se encuentra muy friable, debido al paso del tiempo y a agentes externos de deterioro esta muy débil y desestructurada. La fibra presenta un grado avanzado de oxidación, éste se puede observar por el oscurecimiento que presenta la fibra y, aunque aún conserva flexibilidad, debido al mal estado en que se encuentra, en especial en los bordes, perdió la capacidad de volver a ser tensada y de sostener esa tensión a lo largo del tiempo. En los sitios donde está clavada con tachuelas al bastidor, la tela está muy débil, presenta roturas en muchos casos y existe una abundante presencia de óxido.

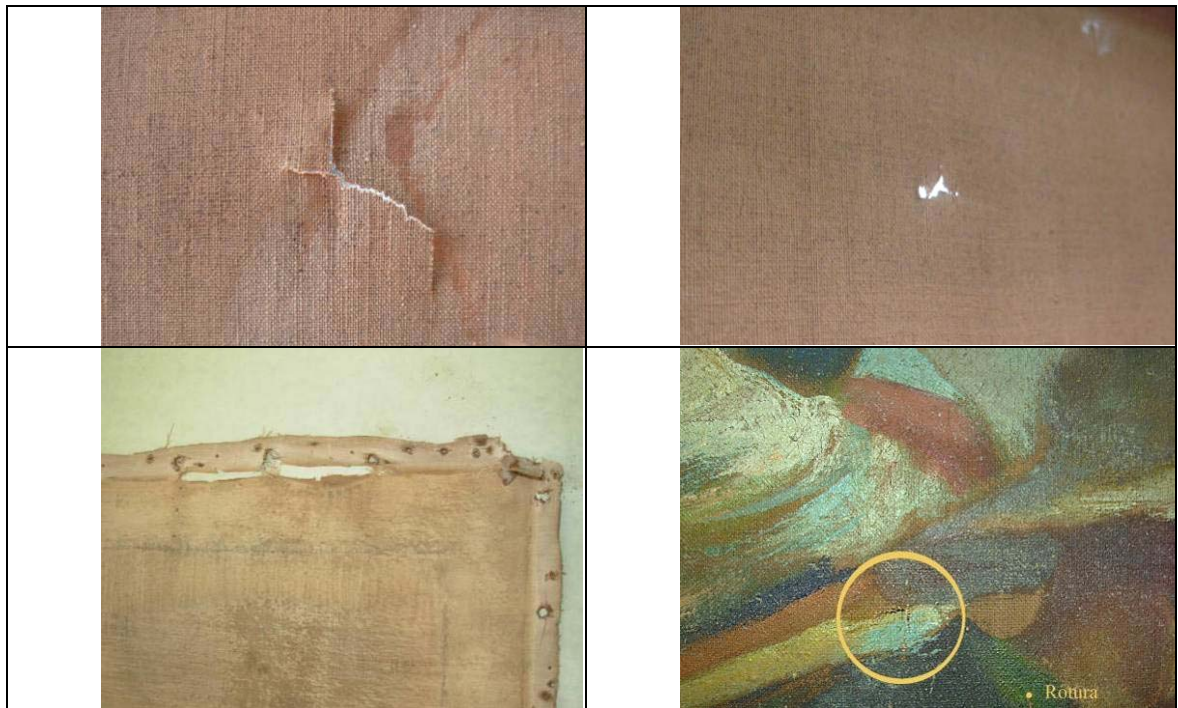
Roturas

• Rasgaduras/Roturas: Hay perforaciones de clavos por todo el borde de la tela, y pequeñas roturas varias. (Ver Mapa de deterioros)

Se realizó una unión de roturas por el reverso en cada una por separado con papel Japón y Mowilith, pero antes de realizarla se debió hacer una unión preliminar por el anverso para mantener la tela y los bordes de la rotura en el lugar adecuado. Esta vez se hizo con papel Japón y Cola de Conejo.

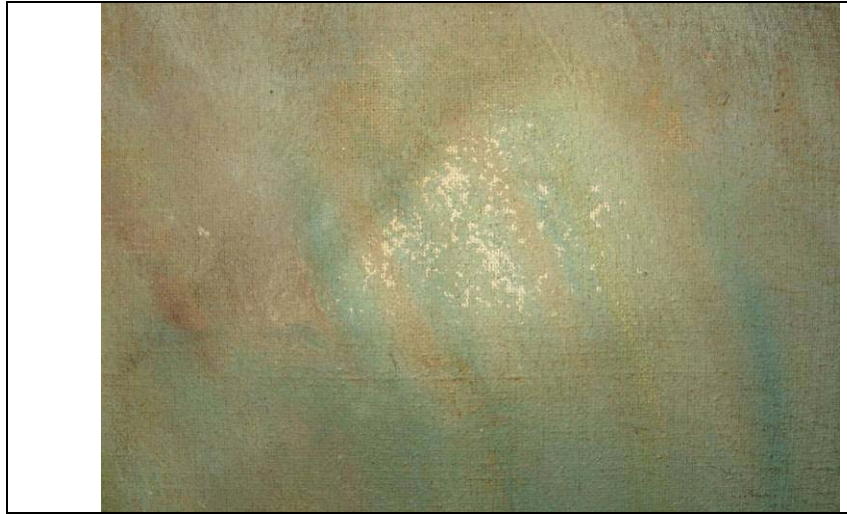
- Adherencia: Buena
- Abrasión: Presenta en una zona donde seguramente se intentó realizar una limpieza.

Se puede advertir la abrasión de la capa de preparación por el color blanquecino del soporte principal.

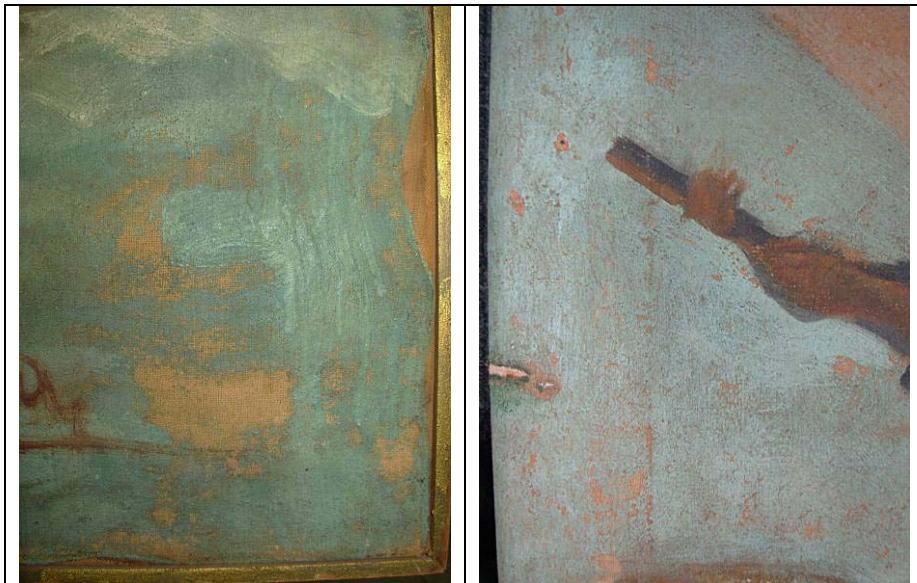
• Faltantes (desprendimientos y roturas): En especial en las zonas celestes y se presume se han perdido grandes zonas de lacas rojas.

Faltantes mar esquina inferior derecha y cielo borde izquierdo

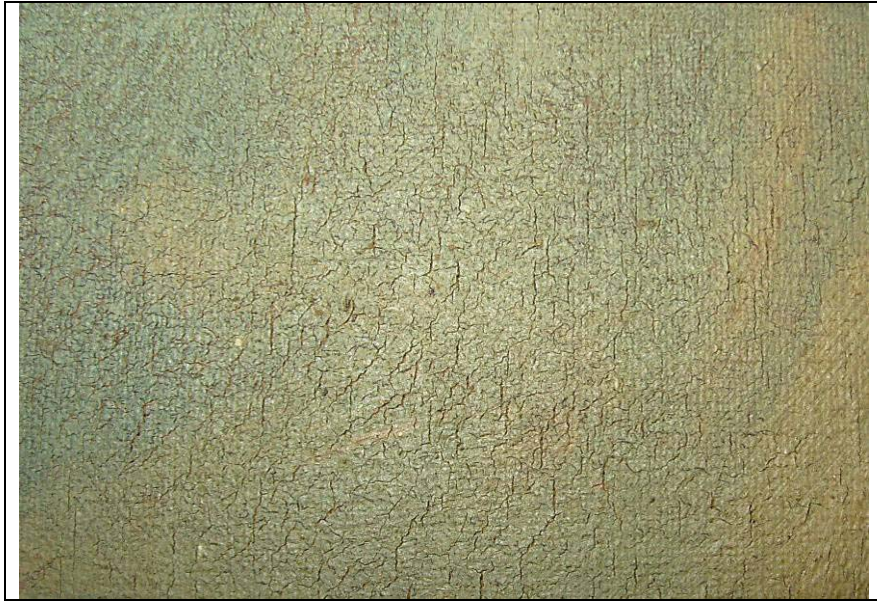
Micro Grietas

- Grietas/Craqueladuras: Fisuras muy pequeñas verticales de formas zigzagueantes y separadas entre ellas, no llegan a crear una red. Son visibles a simple vista. Siguen la dirección la trama del Soporte Principal. Muy tupidas, distribuidas homogéneamente por toda la superficie y de corto recorrido. Se localizan especialmente en las zonas blancas donde existe mayor empaste y grosor de la capa pictórica. De apertura muy delgada y bordes filosos. Probablemente son grietas de secado o por un proceso químico de desintegración del medio. También la delgada espesura de la capa pictórica y la existencia de un medio tan delgado y débil crean situaciones propicias para que se produzcan daños con éste. (Ver Mapa de deterioro y Fotografías)

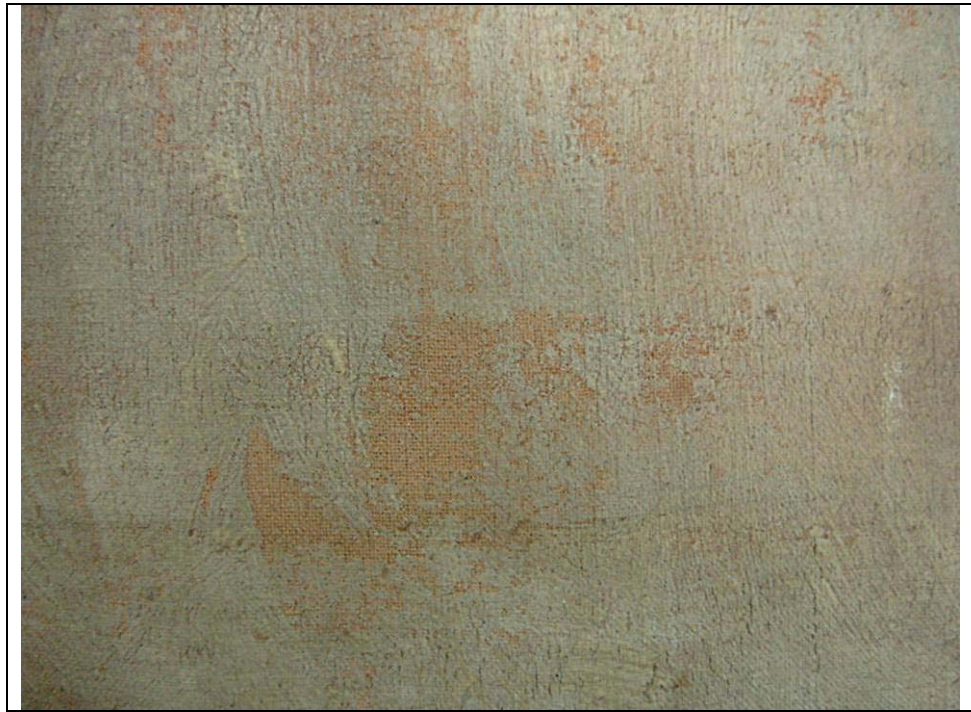
Detalles Vela

- Abrasión: Si presenta especialmente en las zonas del cielo y la vela. (Ver Mapa de deterioro)

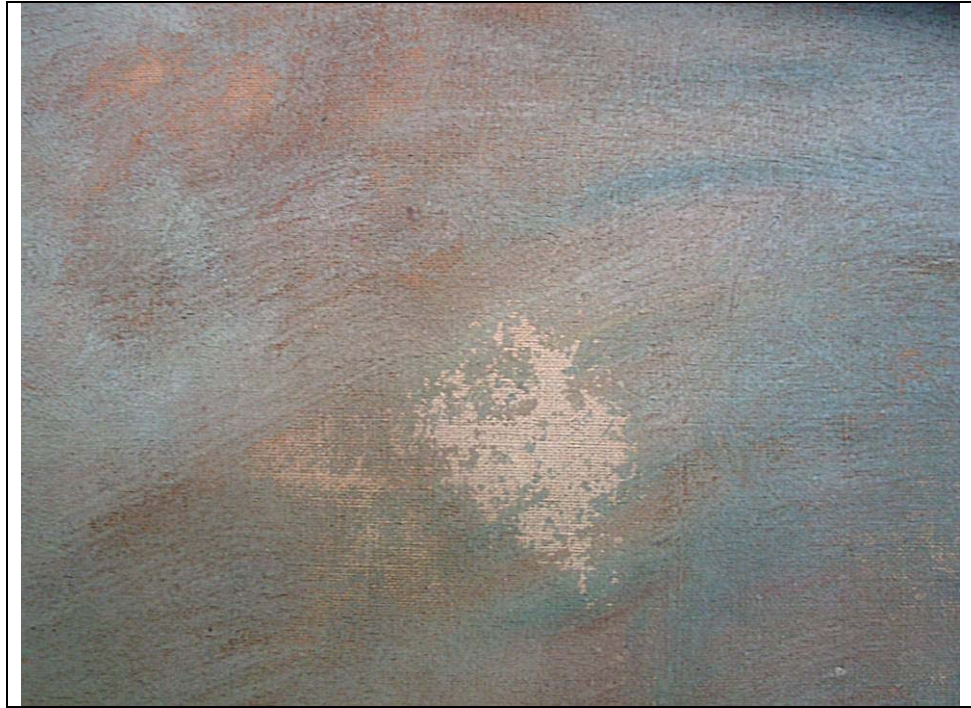
- Ampollas: No presenta
- Cazoletas (craqueladuras con los bordes curvados y levantados): No presenta.
- Pulvurulencia: En la zona donde se encuentra un intento de limpieza.

Abrasión por intervención anterior

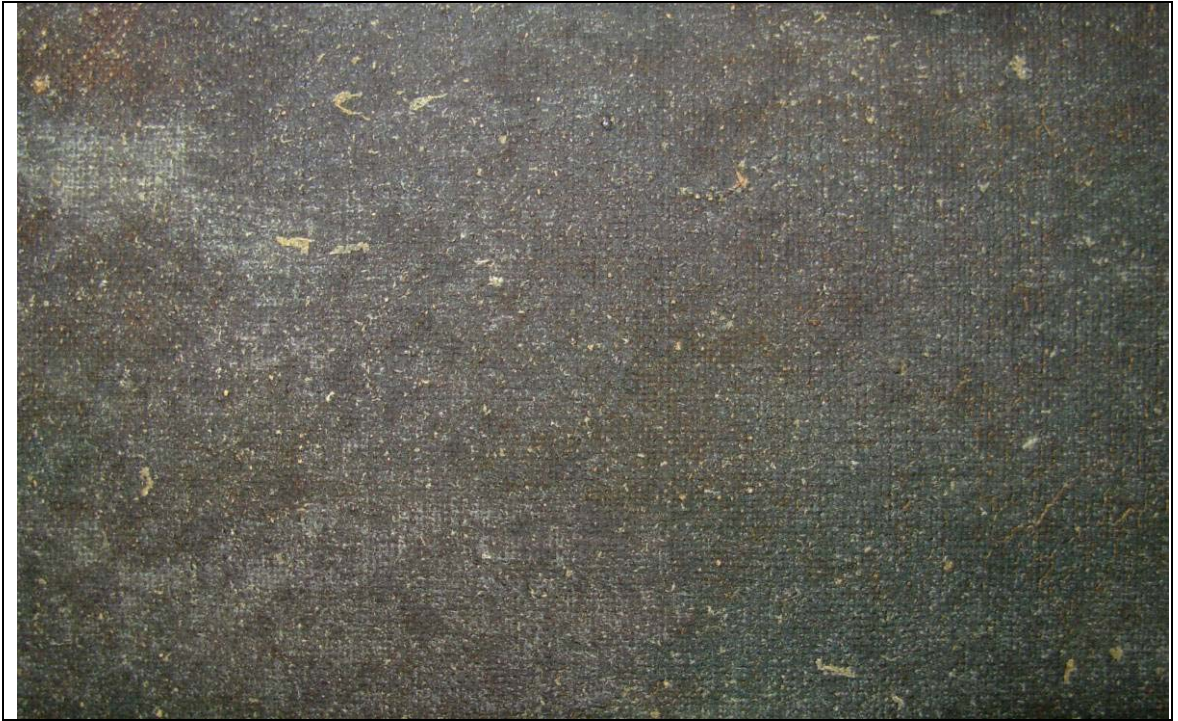
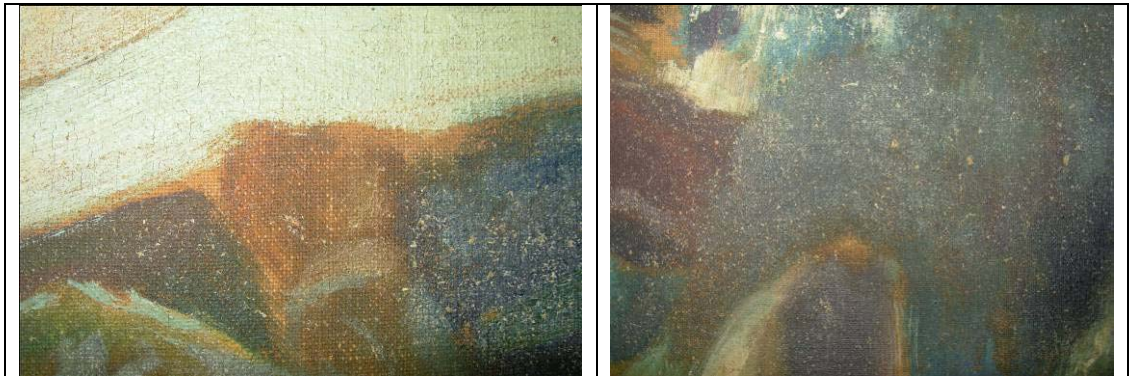
- **Cohesión:** Variable. La luz degradó notablemente la cohesión y la estructura, en los lugares más delgados, de la capa pictórica.
- **Alteración cromática:** Decoloración generalizada muy importante, no se puede estimar la magnitud, pero si afirmar que es considerablemente grande.
- **Pasmado** (micro fisuras que desvían la luz y dan un aspecto blanquecino a la superficie de la pintura): Presente en toda la superficie pictórica.

Detalle de pasmado generalizado

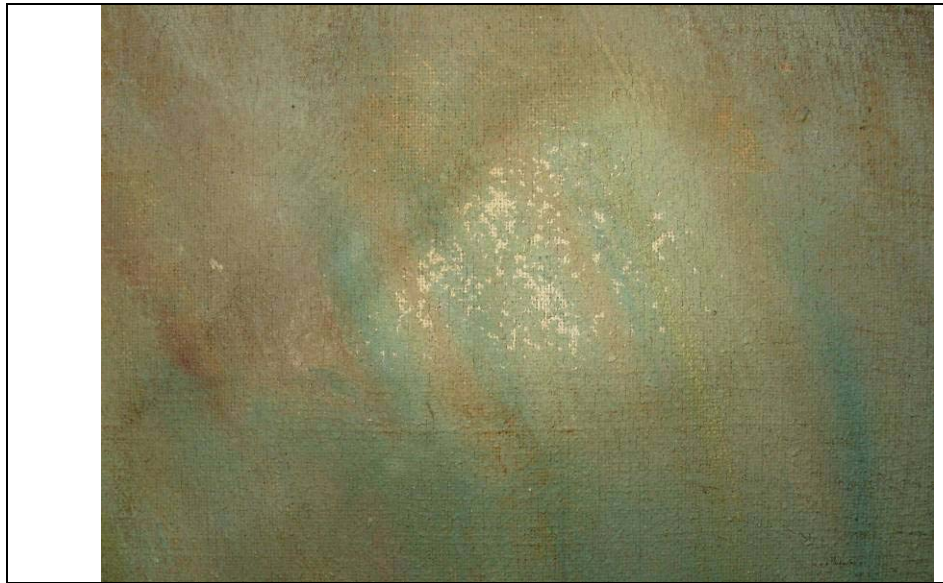
- Intervenciones Anteriores: Existen partículas adheridas a la superficie y un área de la vela donde la pintura se encuentra muy abrasionada, por lo que se cree que probablemente son producto de un intento de limpieza anterior.

Intervención anterior, intento de limpieza

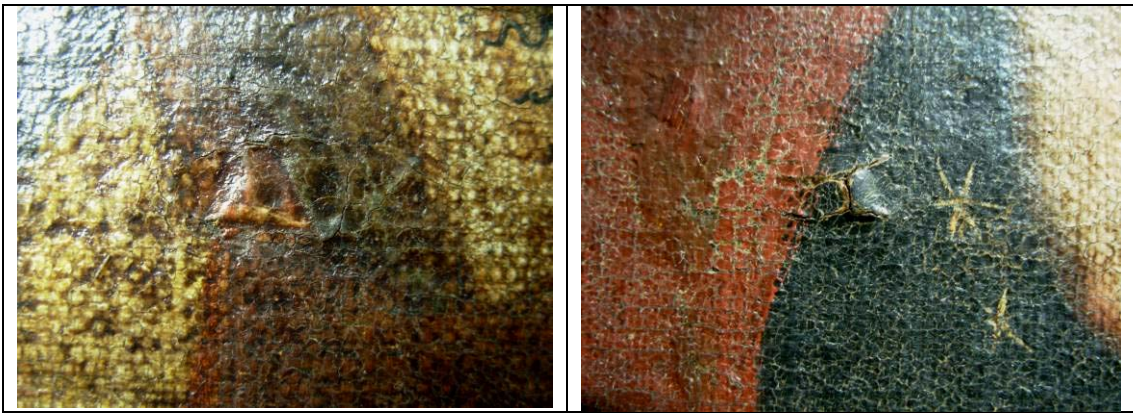
Parches Originales

La pintura fue realizada sobre un lienzo de lino que anteriormente había sido utilizada como envoltura de fardos en encomiendas, por lo que presentaba agujeros de costuras y roturas varias, reparadas por el anverso con “Parches originales” que son rellenos con tierra y cola animal y cubiertos en la superficie con papeles adheridos. Debido a esto la superficie del soporte no es lisa y homogénea, lo que, se agrava en la capa pictórica, siendo la textura distinta en estas zonas, generalmente más plana que la de la tela.

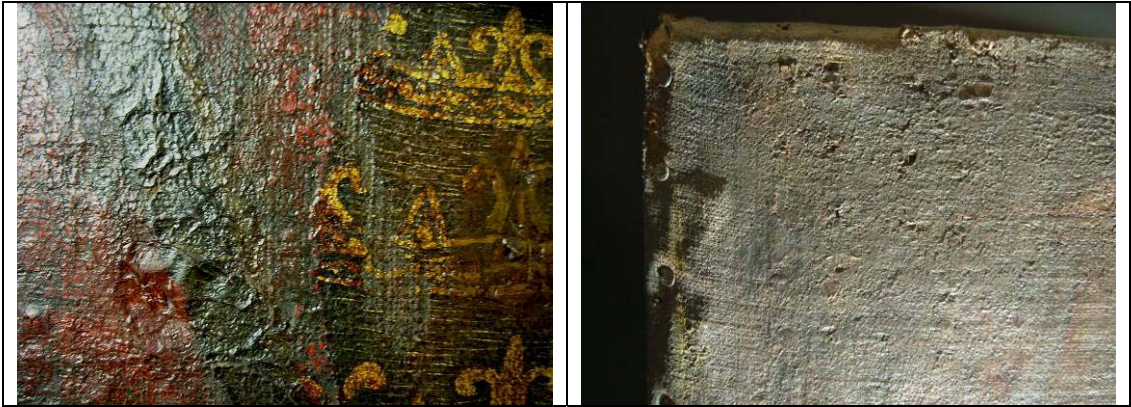
Detalle grietas y esquina superior Izquierda

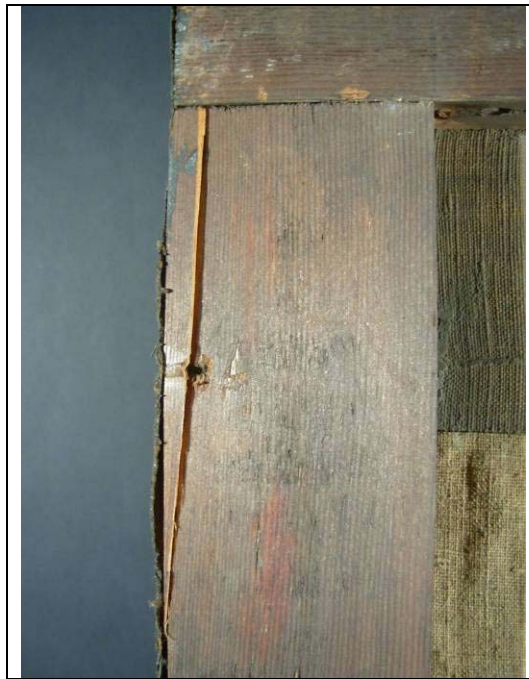
Rotura

- Estructura: Buena.
- Deformaciones: No presenta
- Faltantes: No presenta
- Grietas: No presenta
- Roturas: Una en el Cabezal inferior

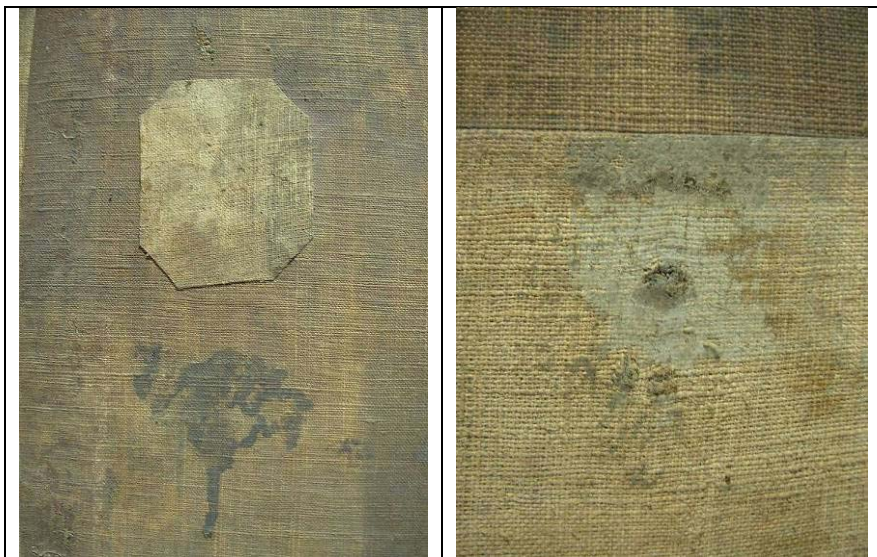
Suciedad y mancha

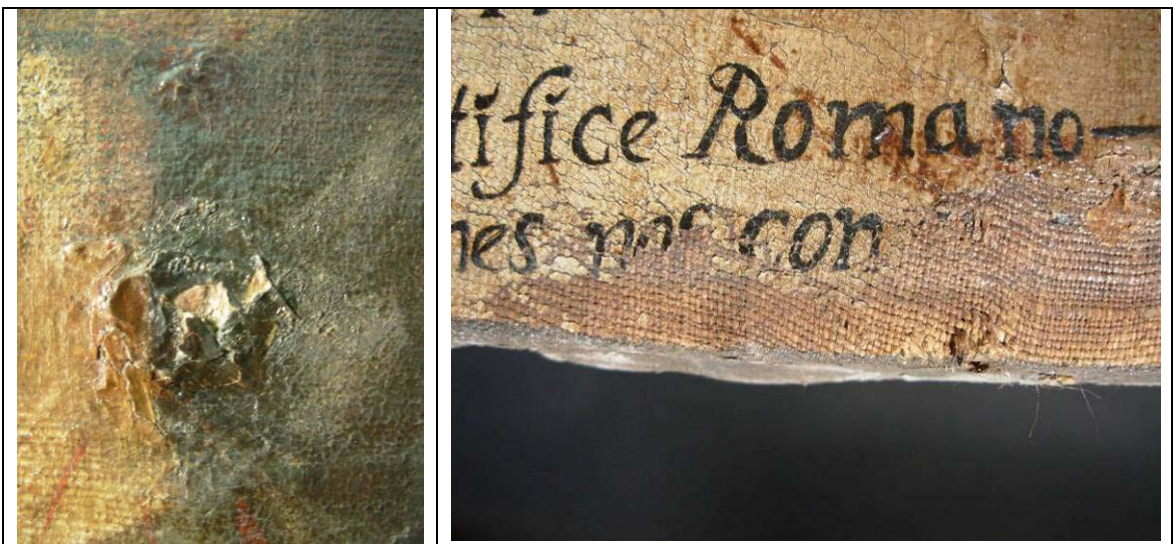
Faltante en costado de Jesús y en el Borde del Texto

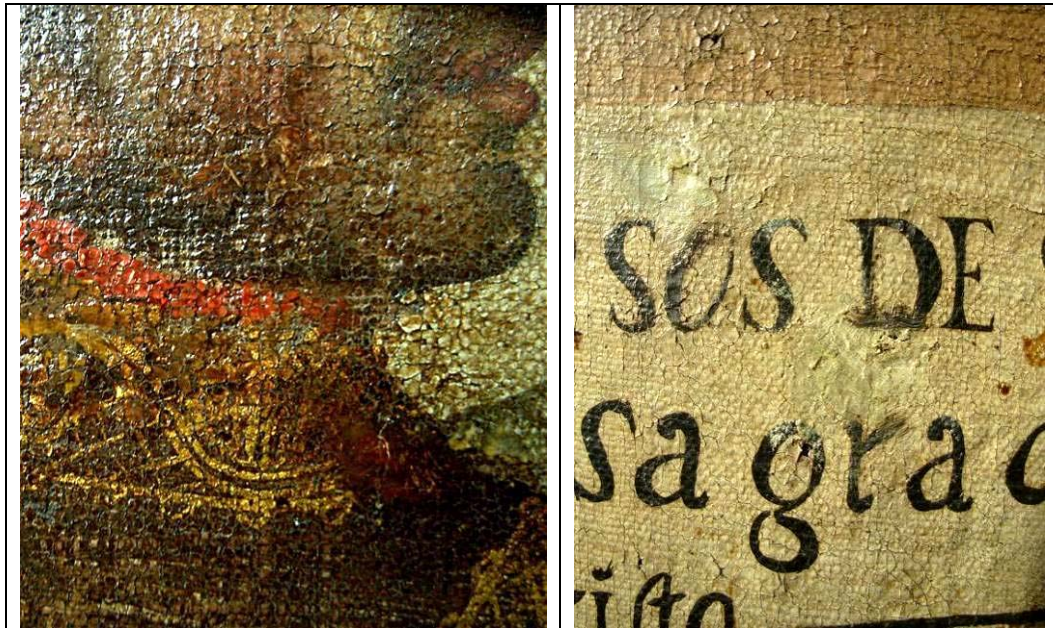
Grietas

- Adherencia: Buena
- Grietas/Craqueladuras: Red de polígonos irregulares muy pequeños extendidos homogéneamente por toda la superficie. De bordes irregulares y redondeados, apertura delgada, causados posiblemente por envejecimiento propio y natural de los materiales por el paso del tiempo.

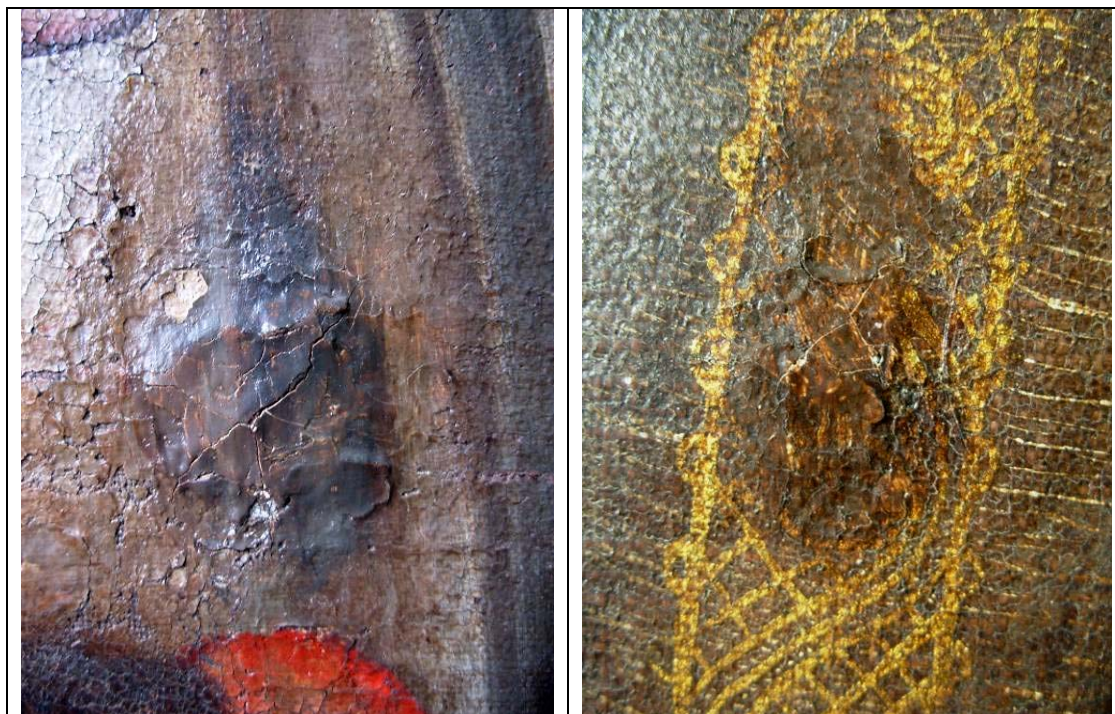
Se hacen más pronunciadas y con mayor separación sobre los parches, originales y posteriores. Las grietas sobre los posteriores son producto de la defectuosa técnica aplicada. En algunos casos la pintura se desprendió completamente

Grietas Parche Posterior

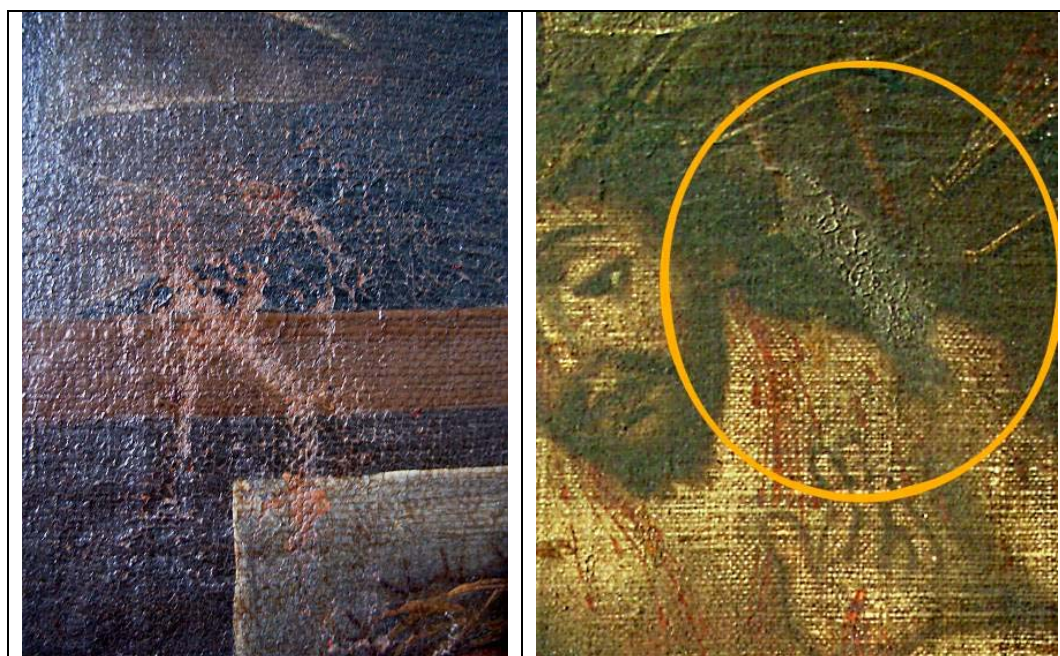
- Abrasión: Muy escasa en dos zonas. (Ver mapa de deterioros)

Zonas con abrasión

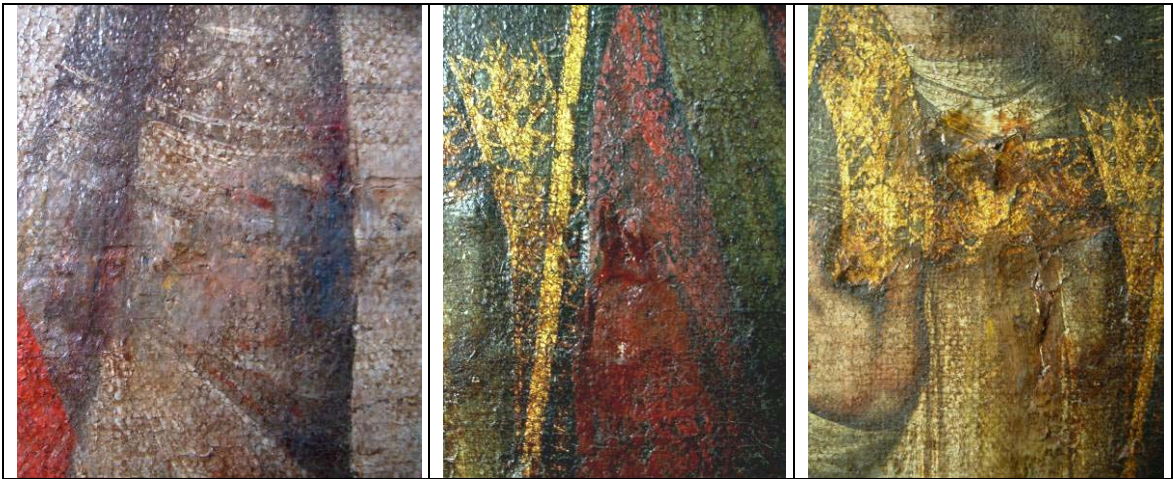
- Ampollas: No presenta
- Cazoletas (craqueladuras con los bordes curvados y levantados): No presenta
- Pulvurulencia: No presenta
- Cohesión: Buena
- Alteración cromática: No se observa
- Pasmado (micro fisuras que desvían la luz y dan un aspecto blanquecino a la superficie de la pintura): No presenta
- Defectos de la Técnica: No se presentan
- Grado de Suciedad superficial: Media
- Intervenciones Anteriores: Repintes en Parches

Repintes

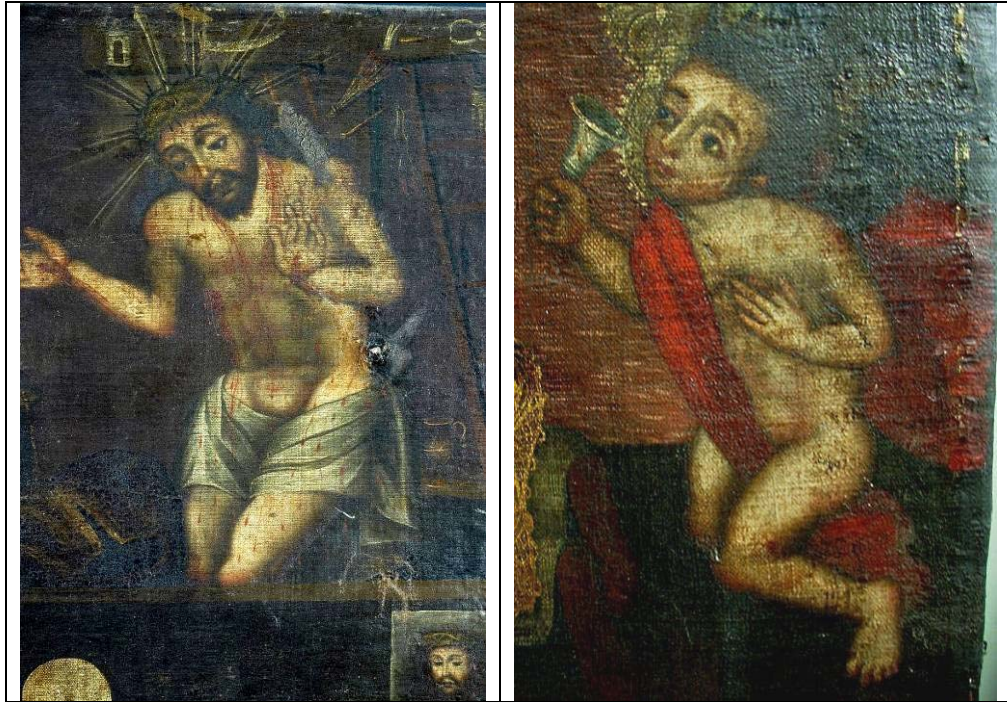
Detalles de los elementos de la Pasión de Jesús y Ángel a la derecha

Existían además, una gran cantidad de parches en muy mal estado de conservación, con resanes agrietados y sobresaliendo de la superficie, repintes desprolijos y desentonados distribuidos por toda la superficie de la imagen.

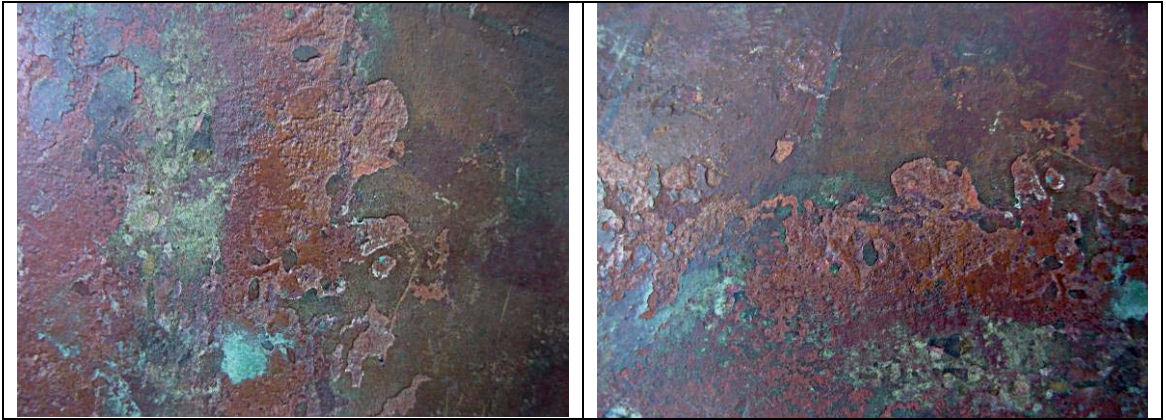
Abrasión Reverso

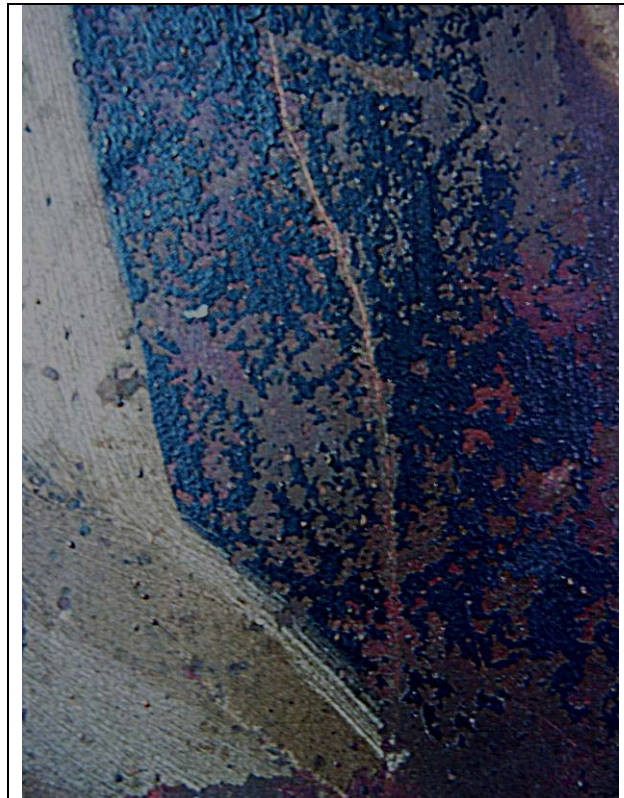
Rayón

- Grado de Suciedad: Leve
- Sellos o Inscripciones: No presenta
- Marcas o Manchas: Un rayón en el cuadrante derecho inferior y leve oxidación estable

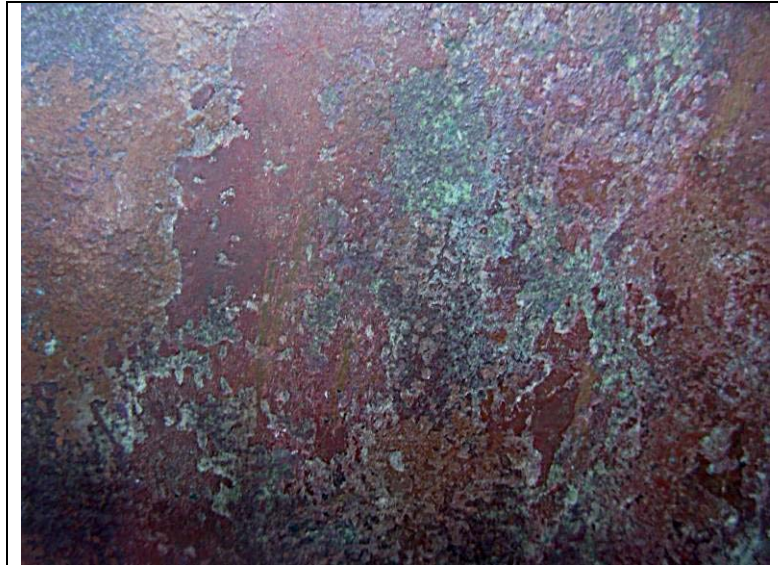
- Intervenciones Anteriores: No se observan
- Observaciones: Presenta corrosión y oxidación generalizada de óxido de cobre estable

Oxido de cobre estable

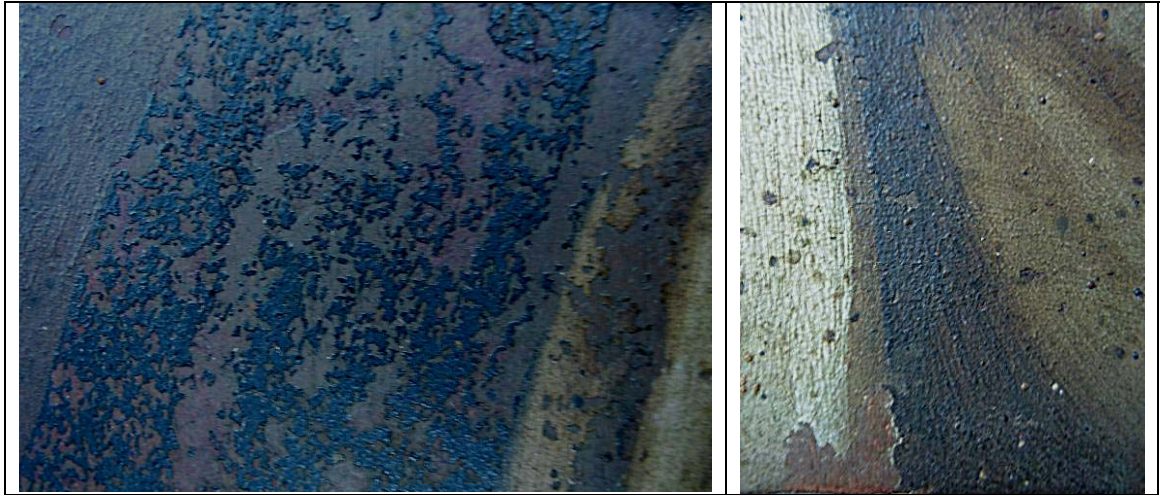
- Faltantes (desprendimientos y roturas): En manto negro y sombras.

Macrofotografías Faltantes

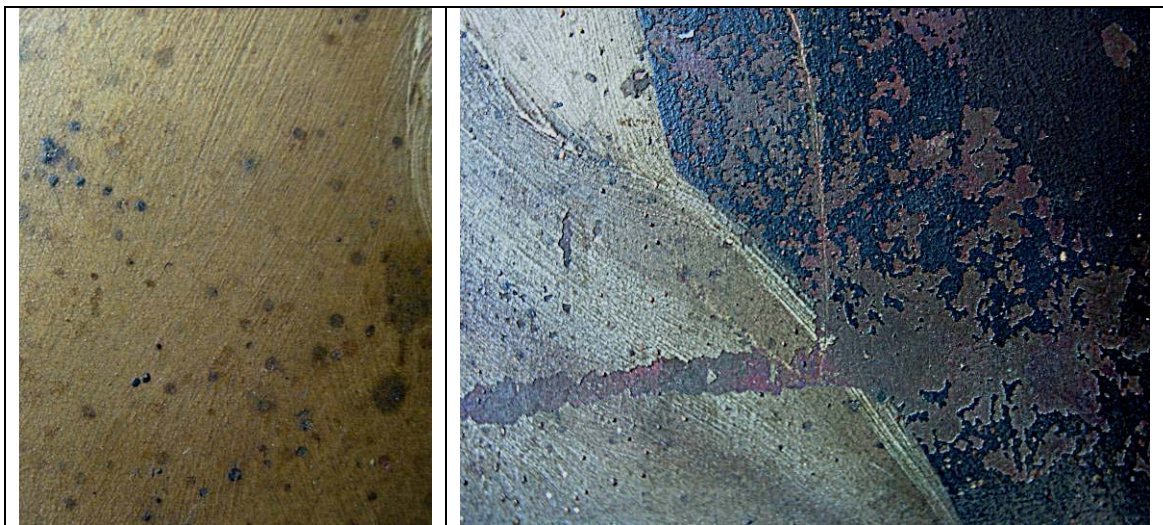
Deyección de insectos

Y en el caso de Santa Catalina de Siena lo de mayor urgencia fue la limpieza de deyecciones de insecto que se encontraban en toda la superficie de la obra y deterioraban profundamente su imagen corroyendo la pintura, agujerándola hasta llegar a la chapa de metal.
