RESTAURACION DE PINTURA SOBRE LIENZO

Memoria

Postítulo en Restauración del Patrimonio Cultural Mueble

JAVIERA HERNANDEZ PERALTA

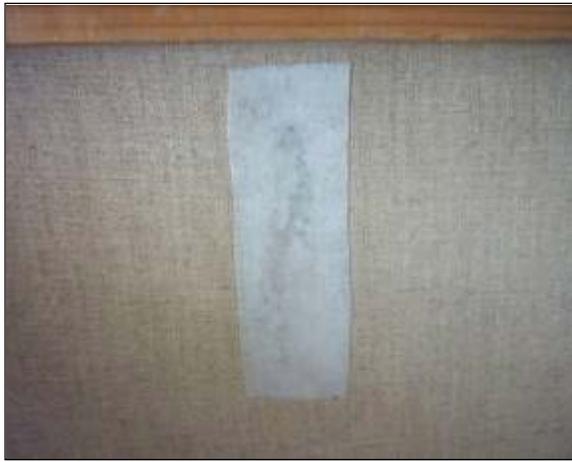
**PARCHE EN ROTURA
(REVERSO DE LA OBRA)**

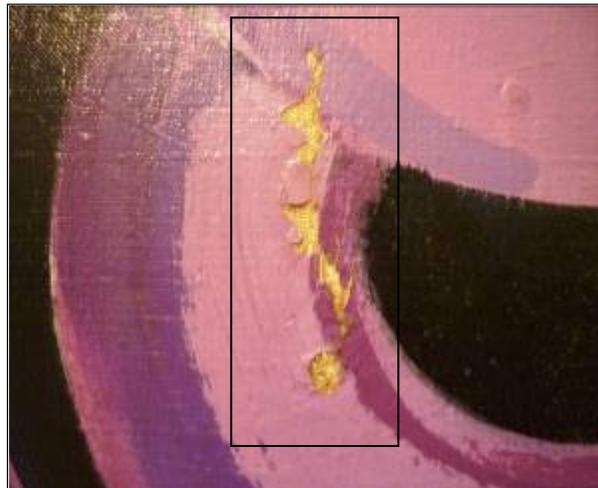
**ROTURA
(SECCIÓN SUPERIOR DERECHA DE LA OBRA)**

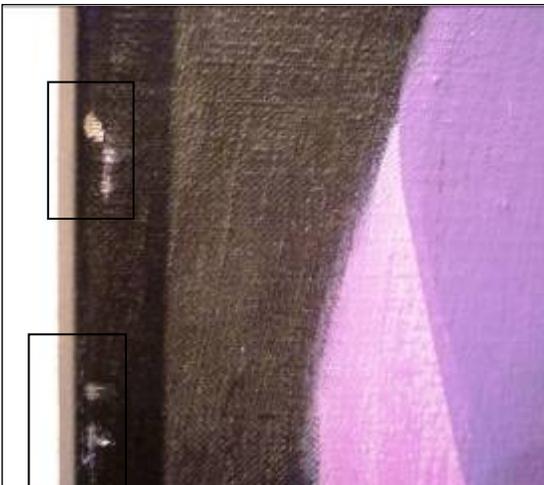
DETALLE DE LAGUNAS, BORDES DE LA OBRA

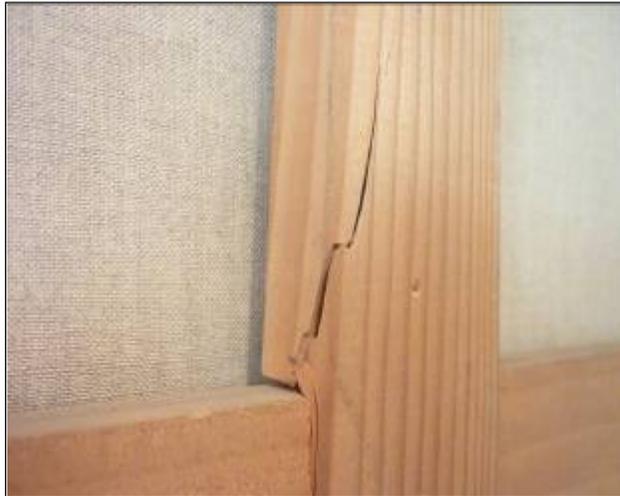
QUEBRADURA ENSAMBLE ESTRUCTURA BASTIDOR

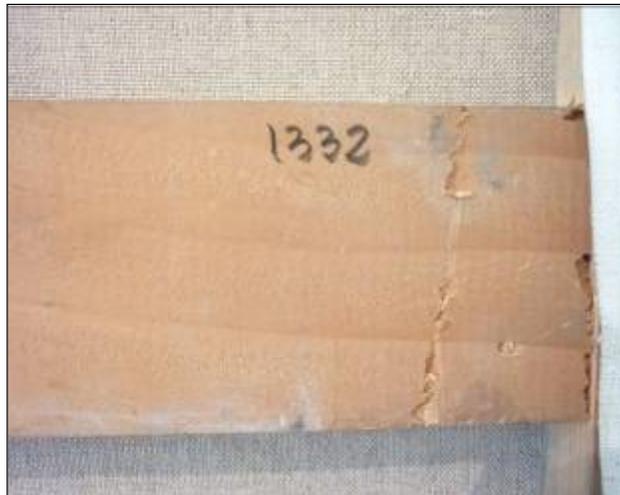
PEQUEÑAS ROTURAS PRODUCTO DE GOLPES

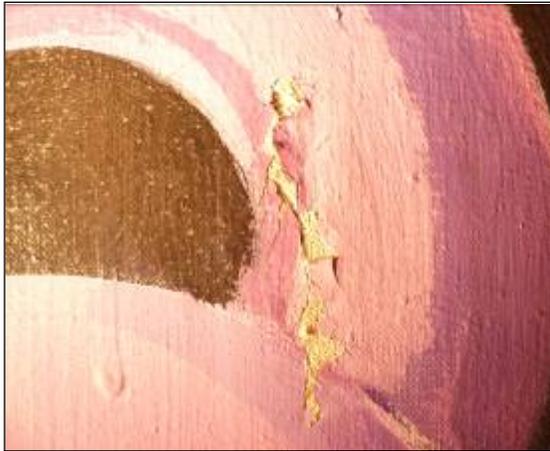
**LUZ RASANTE
ROTURA GENERAL 1**

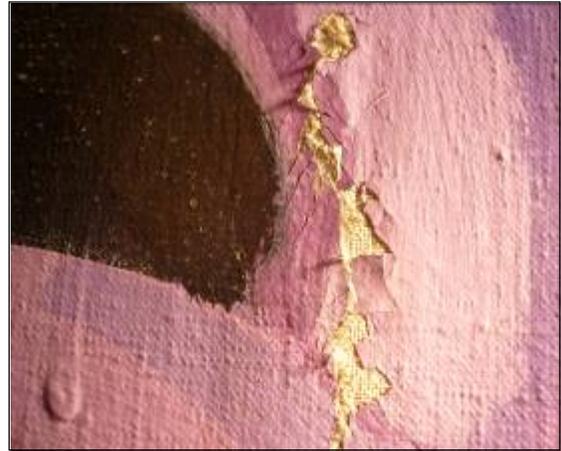
**LUZ RASANTE
ROTURA GENERAL 2**

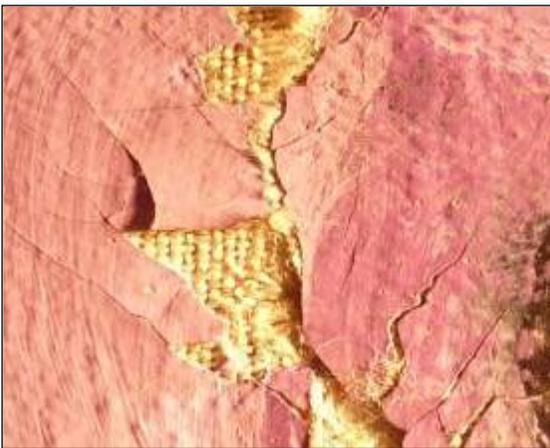
**LUZ RASANTE
DETALLE DESCONSOLIDACION 1**

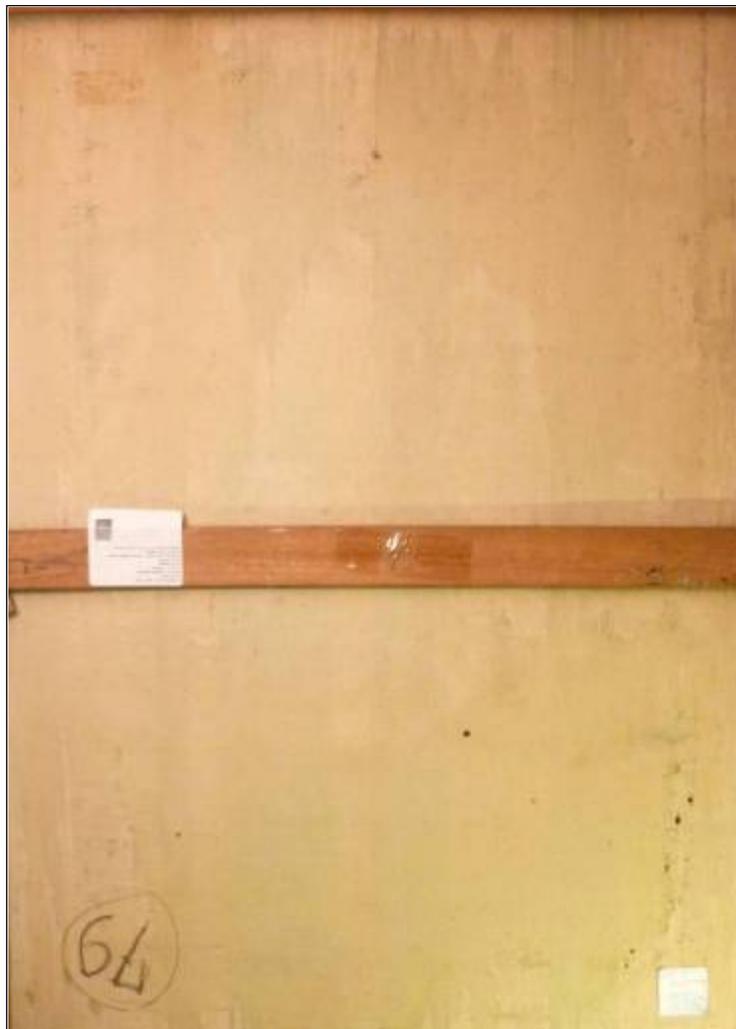
**FOTOGRAFÍA SOPORTE TEXTIL (REVERSO DE LA OBRA)
EL SOPORTE TEXTIL NO PRESENTA PROBLEMAS DE CONSERVACIÓN,
SOLO SUCIEDAD SUPERFICIAL**

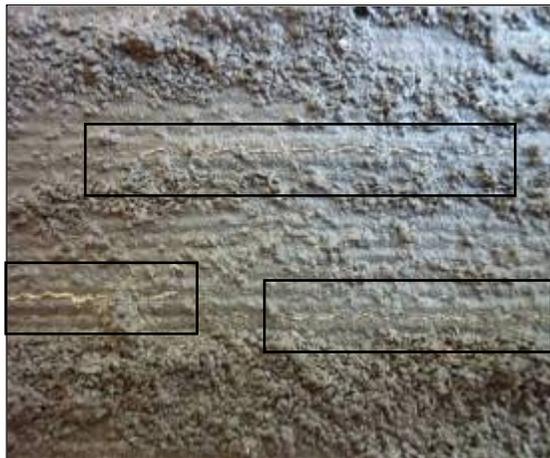
DETALLE GRIETAS/ FISURAS

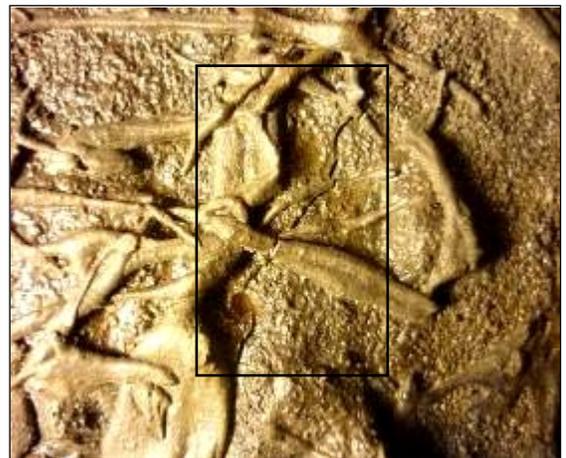
DETALLE GRIETA/ FISURA
