RESTAURACIÓN DE 3 PINTURAS DE CABALLETE

**Facultad de Artes
Universidad de Chile**

Nombre: Andrea Sarrazin Bazan
Título Anterior: Medico Veterinario
Universidad de Chile, 1979

Santiago, Chile
2006

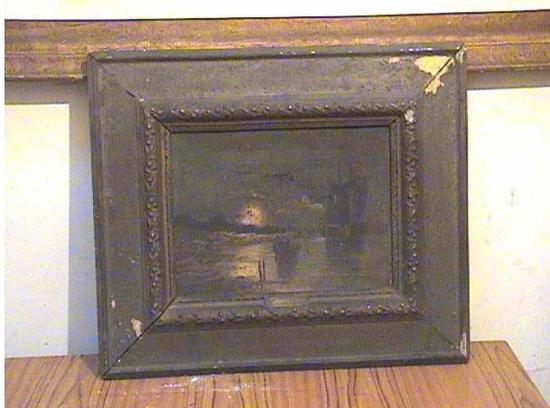
Foto 1

Estado de conservación: Marco deteriorado, muy sucio, no se aprecia color original, con faltante tanto en las figuras sobre relieve como en las zonas con textura granular (foto 1 y 2)

Fotos 1 y 2. - Estado general en que se recepción el cuadro. Resalta el estado de suciedad que le da un aspecto oscuro y lúgubre, impidiendo apreciar el color original del marco y distorsionando el colorido de la capa pictórica.

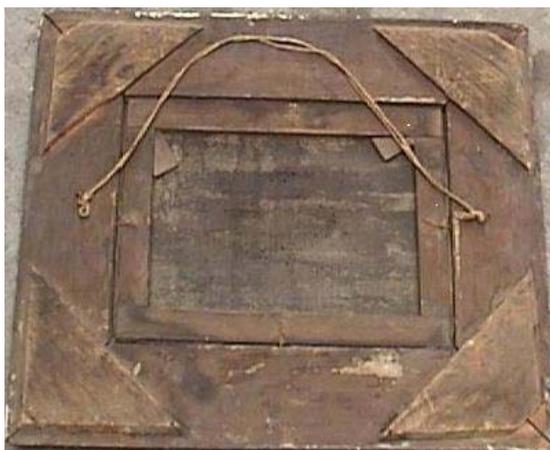
Foto 3

Estado del bastidor bueno, aunque faltan tres pares de cuñas (foto 3)

Aspecto del reverso del cuadro en el estado en que se recibió.

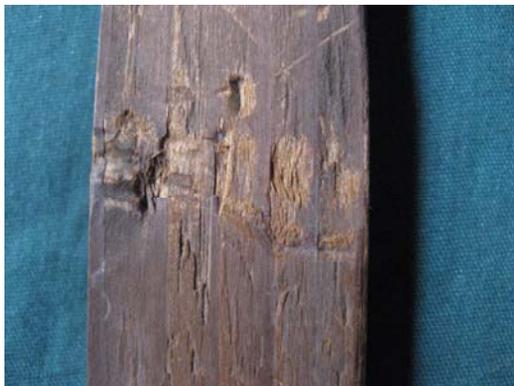
Foto 8

Presenta erosiones en la parte media de las cuatro piezas debido a los clavos de fijación al marco.

Lesiones causadas en las piezas del bastidor por clavos de sujeción al marco.

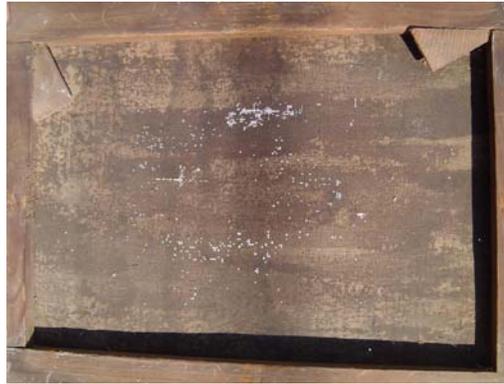
Foto 9

Aspecto del soporte por su cara posterior. Se muestra huellas dejadas por agua que ha corrido en toda su extensión de altura.

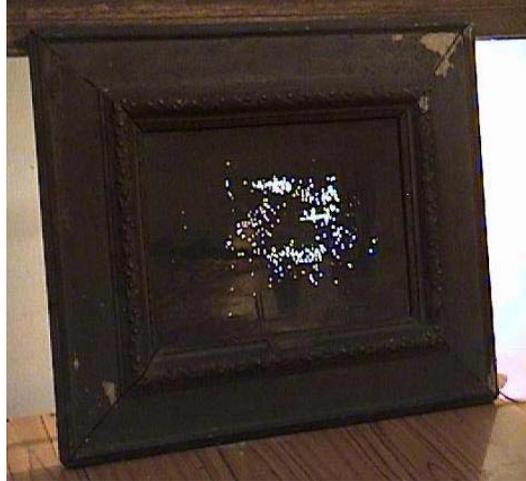
Foto 14

Buena adherencia general entre capas adyacentes salvo en la zona central en que aparecen perforaciones que afectan solamente a los estratos de preparación y pictórico que coinciden con espacios entre los hilos de trama y urdimbre.

Por medio de la iluminación desde la cara posterior se pone en evidencia el estado de la pintura en todas sus capas.

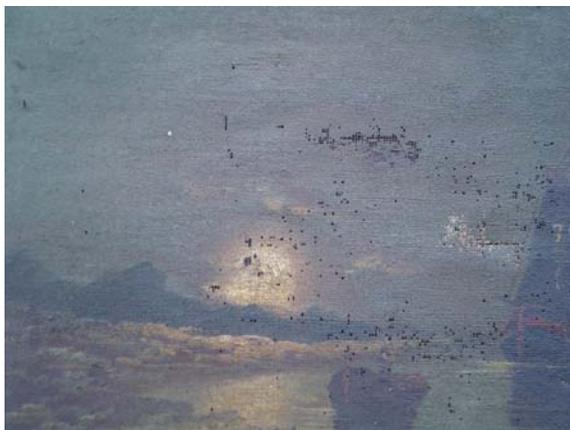
Foto 15

Capa pictórica con predominancia de colores sienna tostados, verdes pardo y luces dadas por distintas tonalidades de amarillo permanente. La capa pictórica así como el barniz se encuentran ennegrecidos posiblemente debido a que podría contener aceites que reaccionan de ese modo frente a la luz.

Se evidencia el estado de oscurecimiento de la obra.

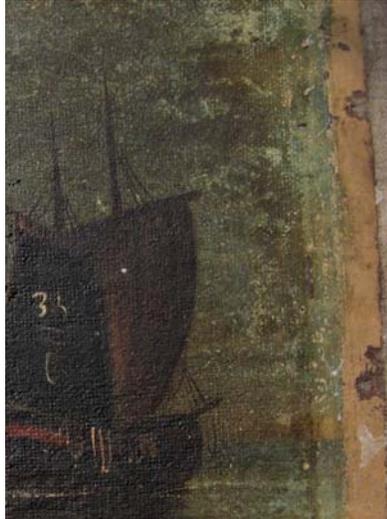
Foto 22

Barniz de aspecto oxidado muy oscuro y adherido a la capa pictórica lo que se evidencia en la foto 22.

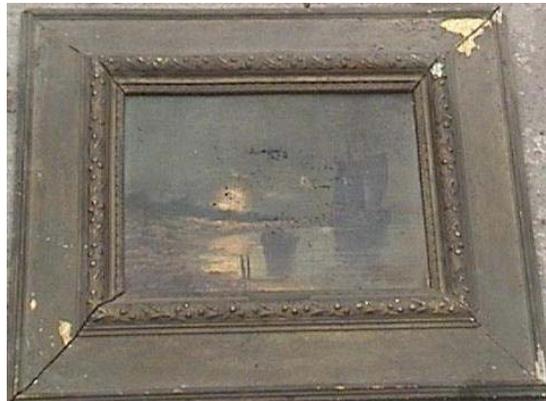
Foto24

Lagunas tanto en la superficie de textura granular como en los sobre relieves. Se presentan problemas de adhesión en los ensambles de los vértices.

Lesiones de desprendimiento de la capa de imprimación, y defectos de adherencia de los vértices.

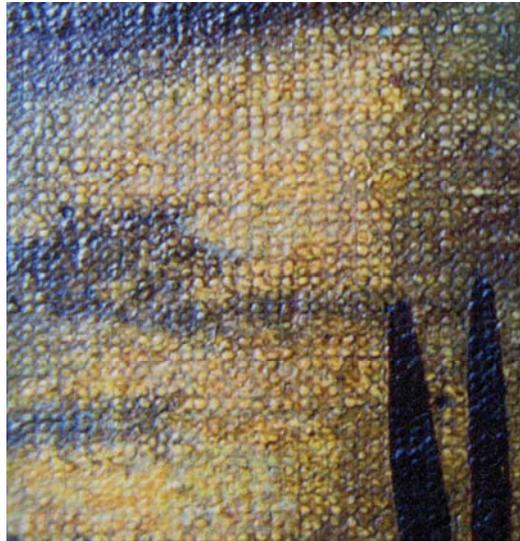
Foto 35

Zonas en que no se pudo retirar el barniz oxidado de entre la trama debido a que la capa pictórica corría peligro de deterioro.

Además se realizó un reintegro de color en las zonas en que fue imposible retirar la suciedad o trazas de barniz oxidado desde las partes más profundas de la estructura de la superficie, debido al posible deterioro de la capa pictórica, las cuales impedían una lectura fluida del cuadro.

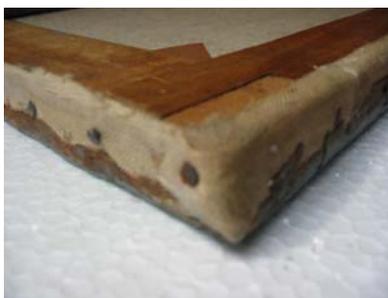
Foto 11

Sistema de fijación al bastidor. Se ve el estado de deterioro de la guirnalda de contorno del soporte original.

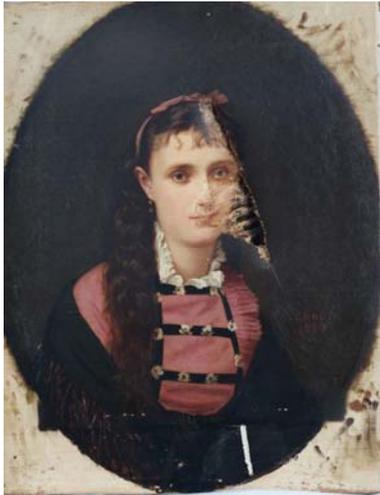
Foto 6

Foto 6: la obra en el estado en que llegó al taller con una rotura producto de una caída. Se aprecia el buen estado general de la pintura.

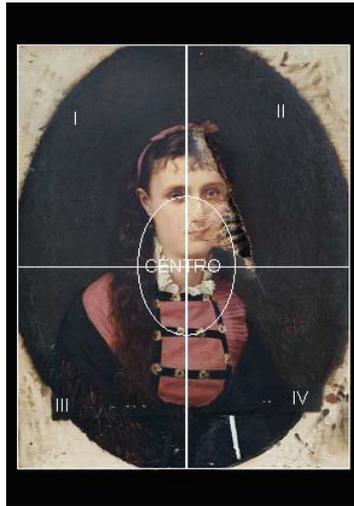
Foto 7

Foto 7: La obra se dividió en cuatro cuadrantes y un centro para describir la ubicación de las lesiones. Se ve un “chorreo” de pintura blanca en el cuadrante IV, y el desgarró abarca la zona central, cuadrante II y una pequeña parte del cuadrante IV.

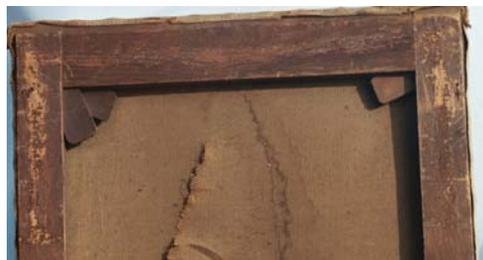
Foto 14

Erosiones superficiales paralelas a los bordes en todo el perímetro aparentemente causadas por el retiro de algún material adherido que cubría la cara posterior.

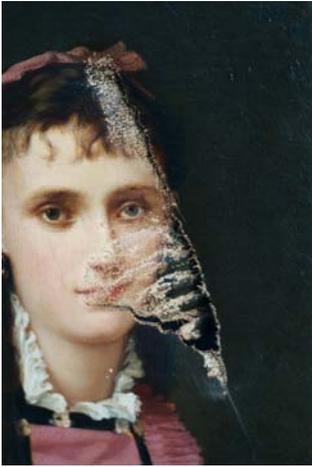
Foto 18

Un desgarro con deformaciones ondulantes en forma de ángulo con vértice inferior ubicada en el cuadrante II y centro. La tracción del área desgarrada causo el quiebre del soporte y todas sus capas en cinco líneas paralelas.

Foto 18: Detalle de la rotura que abarca todas las capas desde el soporte hasta la capa de barniz. Junto al traumatismo hubo retracción del desgarro con pliegues de la tela produciéndose un desprendimiento de la pintura y pulverulencia de esta. Aun así se aprecia bastante información para el reintegro pictórico.

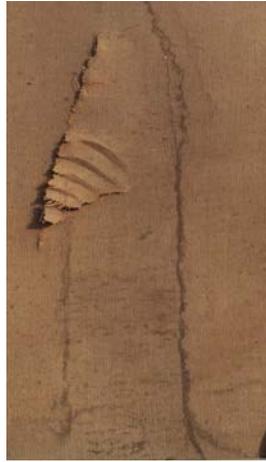
Foto 19

Ondulantes en área de desgarro (fotos 19 y 20)
