“VALPARAÍSO: SU PATRIMONIO HISTÓRICO Y LOS SISMOS”

MEMORIA PARA OPTAR AL TÍTULO DE INGENIERO CIVIL

THOMAS WILFRIED STURM MOREIRA

SANTIAGO DE CHILE
ABRIL 2008

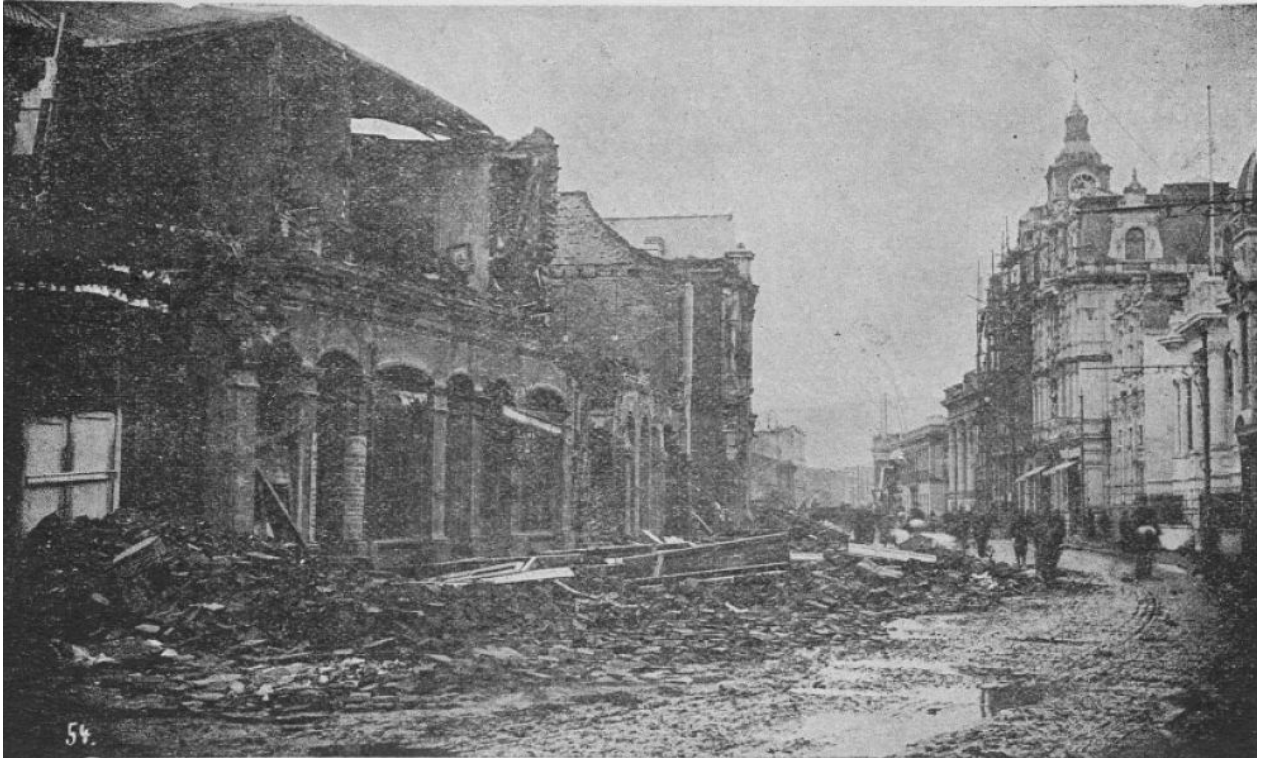
Para estimar la seguridad de la estructura de este tipo de edificios, se puede considerar como suficiente, comprender cualitativamente la forma en que la estructura responde a los movimientos del terreno y la naturaleza de las fuerzas que se generan y la trayectoria que siguen. Cuantificar estos aspectos ayuda a dicha comprensión y a la toma de decisiones, siempre que se tenga conciencia de las limitaciones de los métodos utilizados. En una etapa de diagnóstico es útil usar técnicas simples que reconozcan las características del sistema estructural de los edificios históricos que son determinantes en su comportamiento, entre ellas se pueden destacar los métodos detallados en el Capítulo 5 cuando se trata de cuantificar la vulnerabilidad de los edificios de albañilería ante terremotos. Entre éstas, a modo de ejemplo se puede indicar la inestabilidad de los muros de fachada por no contar con una unión adecuada con los sistemas de piso o techos (ver figura 2.8).

**Figura 2.8 – Fachadas derrumbadas de la calle Condell para el terremoto de 1906
(Rodríguez y Gajardo, 1906)**

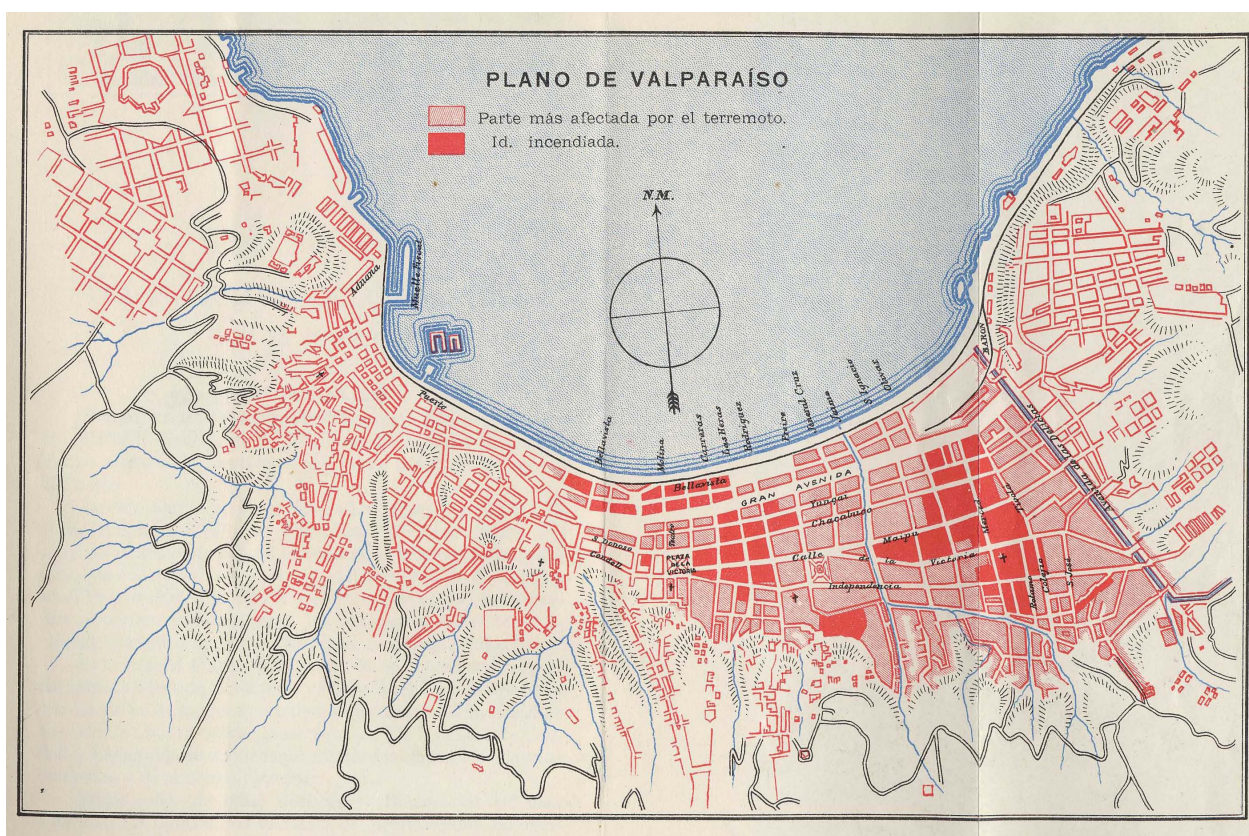
Al analizar los daños y el número de víctimas producidas por el terremoto en la ciudad de Valparaíso, debe considerarse los efectos locales del suelo, el hacinamiento en que habitaba la población más pobre y el incendio declarado después del terremoto en la zona del barrio de El Almendral, como se muestra en la figura 3.3.

Figura 3.3 – Mapa de los sectores dañados por el terremoto y por el incendio en Valparaíso (Rodríguez y Gajardo, 1906).

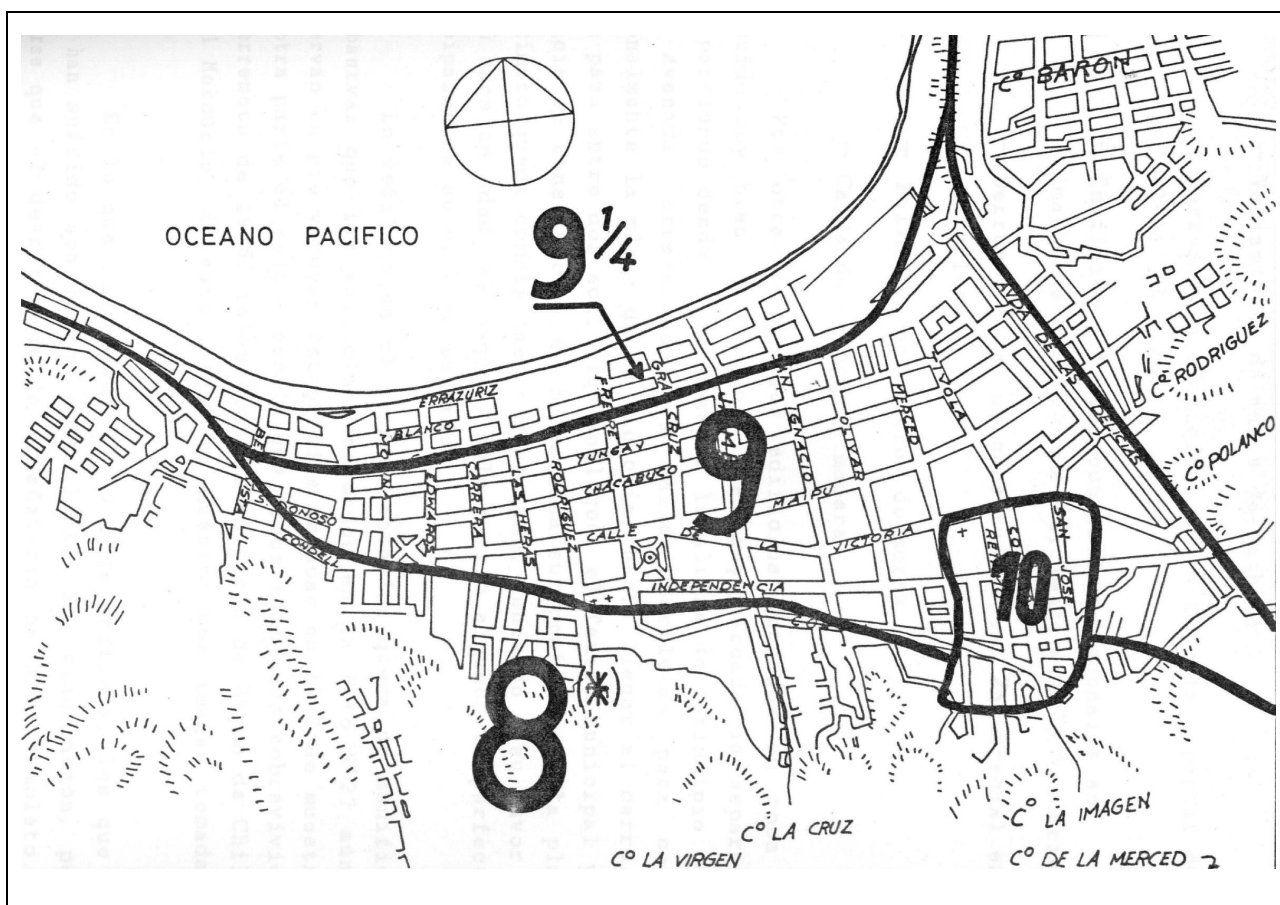
En particular en la ciudad de Valparaíso, Carvajal (1989) estudió los daños del terremoto de 1906 determinando las intensidades en la escala MSK-64 a partir de los daños observados y de su distribución, identificando cuatro zonas con diferentes grados de intensidad en el sector de El Almendral (ver Figura 3.4). En esta figura sobresale por su extensión una zona del sector de El Almendral con una intensidad igual a 9 grados, valor que se compara satisfactoriamente con el sugerido por Steffen (1907), IX-X grado en la escala de Mercalli de 1902.

Figura 3.4 – Intensidades en el sector de El Almendral de la ciudad de Valparaíso durante el terremoto del 16 de agosto de 1906 (Carvajal, 1989)

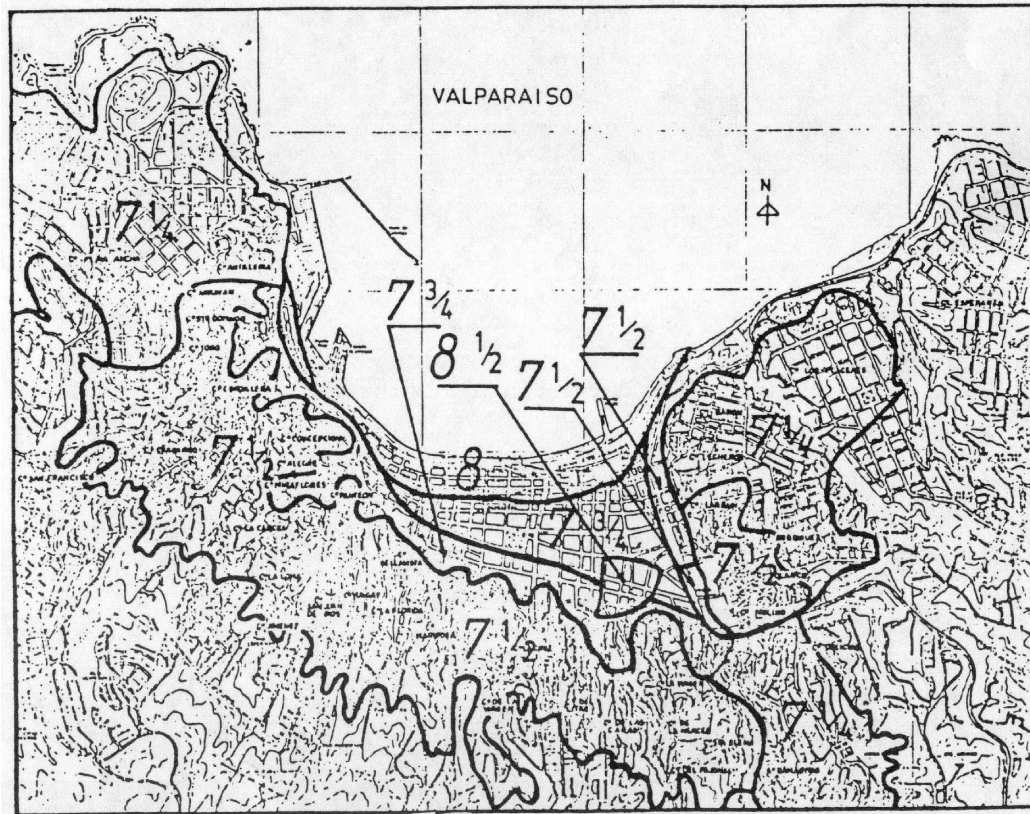
Los edificios de albañilería simple revisados por Perretta y Canales en el plano de Valparaíso suman 66. En los sectores III-C del barrio Puerto y I del borde costero, donde se ubican los edificios estudiados en esta memoria, la cantidad de edificios de albañilería simple encuestados y la distribución de daños que éstos sufrieron se indican en la tabla 3.2. De esta tabla se puede comprobar que el número de edificios con daño del sector correspondiente al borde costero es mayor y el nivel de daño también.

Figura 3.6 – Intensidades en la ciudad de Valparaíso en el sismo del 3 de marzo de 1985 (Canales y Perretta, 1988).

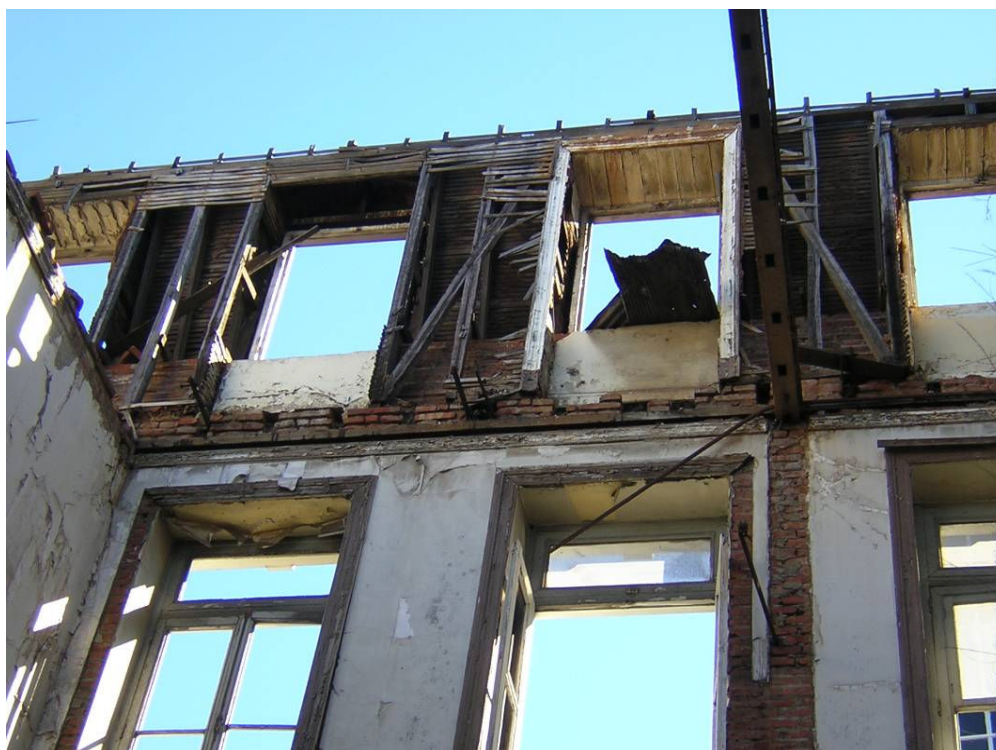
Figura 6.7 - Restos de la mansarda de madera

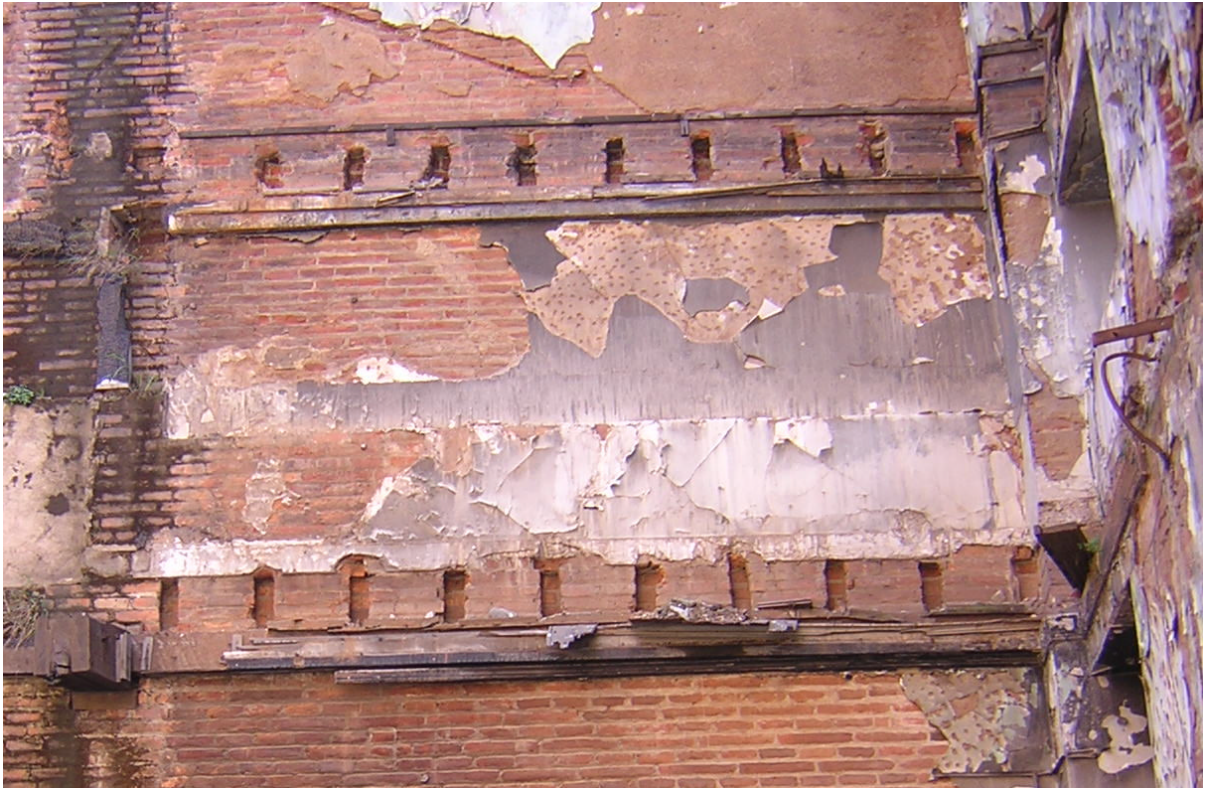
Figura 6.17 - Huecos en donde se apoyaban las vigas del piso y viga collar

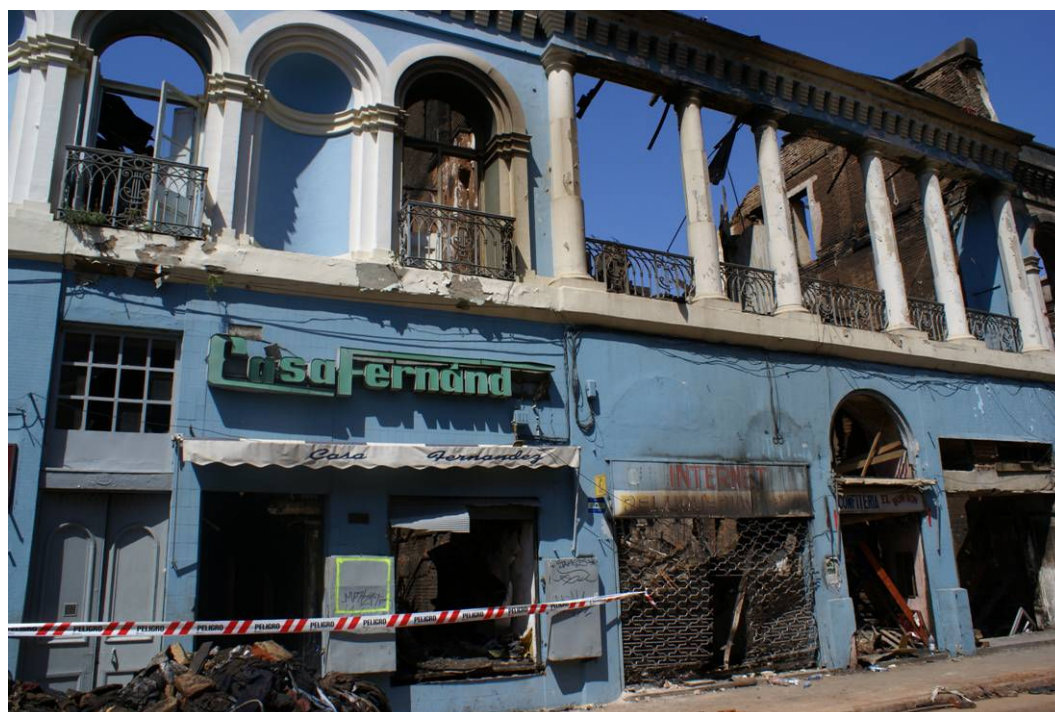
Figura 6.24 – Estado de la fachada de calle Serrano tras la explosión

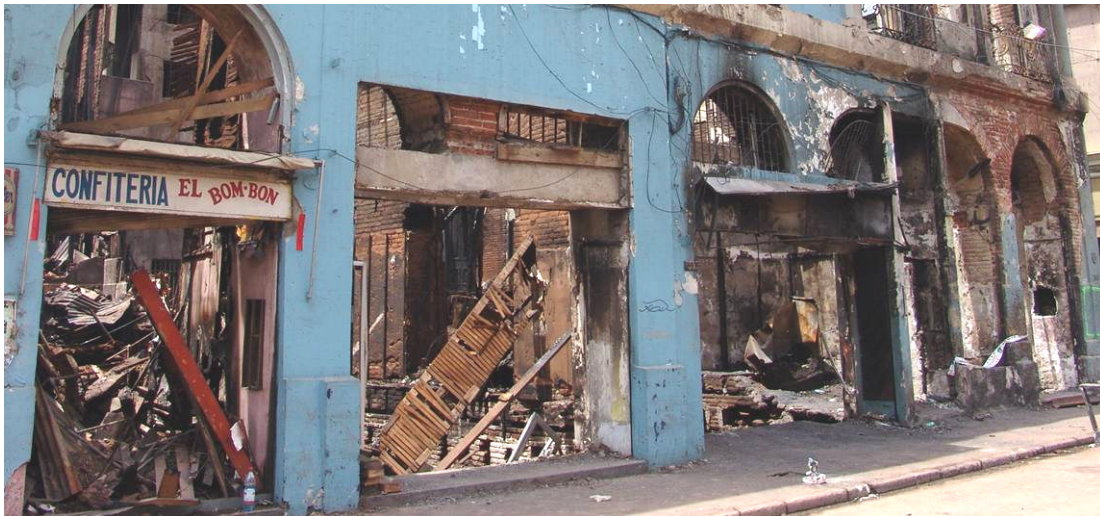
Figura 6.25 – Estado de la fachada de calle Serrano tras la explosión

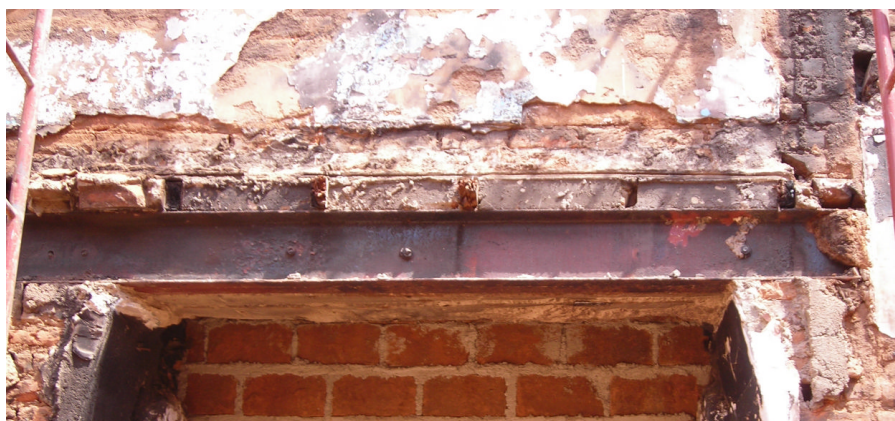
Figura 6.41 - Viga metálica de refuerzo en ventana

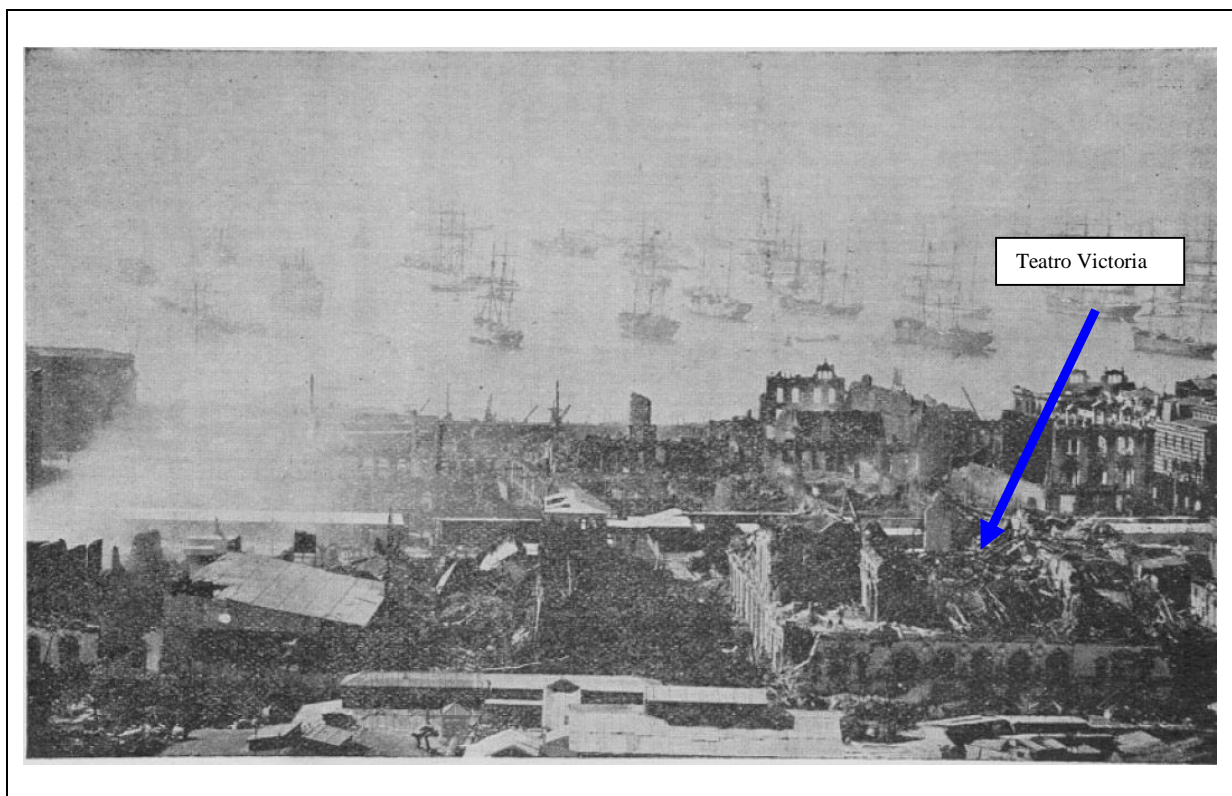
Figura 6.48 – Daños en el entorno del Palacio Luis Cousiño durante el terremoto de Valparaíso de 1906 (Rodríguez y Gajardo, 1906).

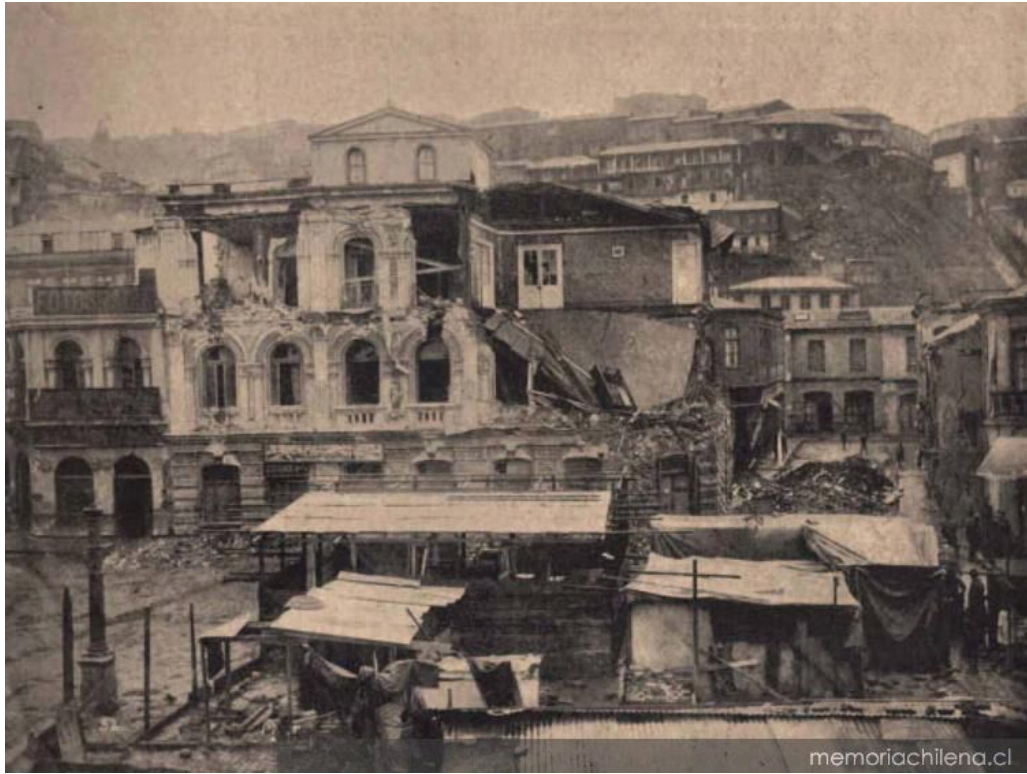
Figura 6.50 – Edificio esquina de la Plaza Echaurren después del terremoto de 1906
