RECUPERACIÓN DE RESERVAS COLAPSADAS
EN MINAS PANEL CAVING

MEMORIA PARA OPTAR AL TÍTULO DE INGENIERO CIVIL
DE MINAS

CLAUDIO JOSÉ BRAVO YURASZECK

SEPTIEMBRE 2010

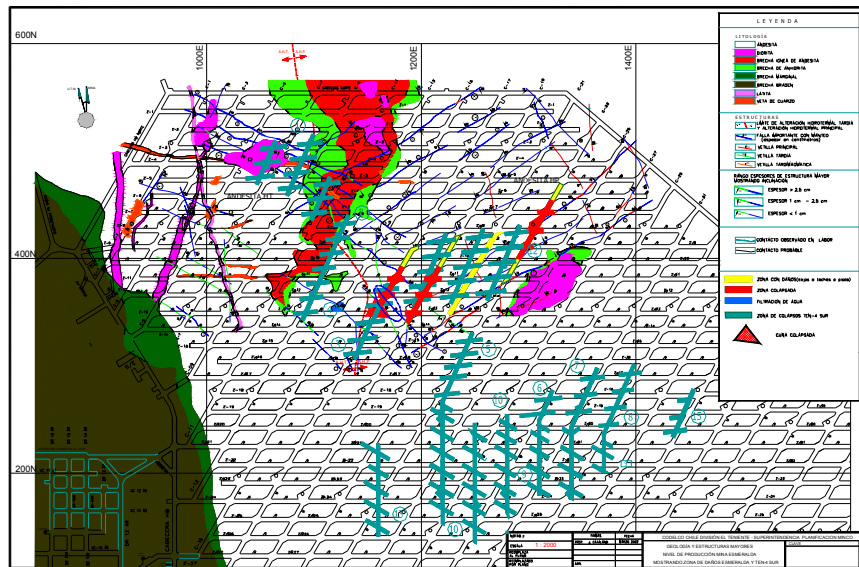
Estas mismas estructuras habrían sido una de las causas del colapso que afectó el sector Teniente 4 Sur de El Teniente en 1984, el cual se ubica sobre parte del área afecta de Esmeralda, como se muestra en la Figura 3.

Figura 3: Nivel de Producción del Sector Esmeralda que muestra, en color verde, las labores dañadas por colapsos en el Sector Teniente 4 y, en colores amarillo y rojo, las labores dañadas por el colapso que afecta al Sector Esmeralda (tomada de Molina y Cataldo, 2002).

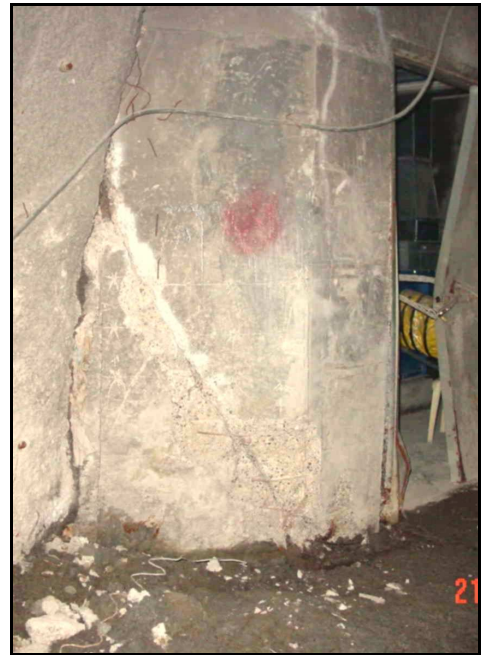
Fotografía 1: Daños en el concreto y la estructura metálica de estación eléctrica Chimenea 17, XC-2 AN Inyección, Subnivel de Ventilación, Sector Esmeralda (tomada de Seguel, 2002).

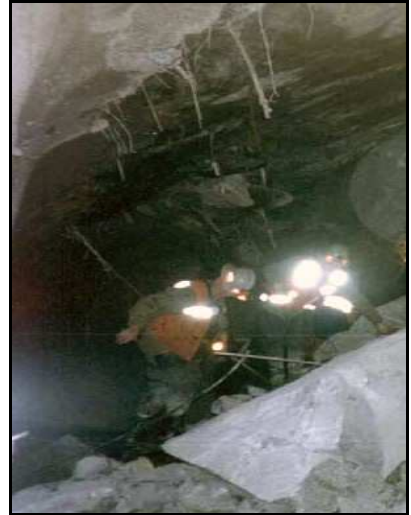
En noviembre aumentan los daños en el Subnivel de Ventilación. Aumentan en forma notoria los daños en el Nivel de Producción, los que afectan principalmente las calles C17 (Z8 a Z14, Z23), C19 y C21 (Z8 a Z14). Cae un bloque, de unas 180 toneladas en la intersección C17/Z23.

Fotografía 2: Desplome del bloque que afectaba el techo de la intersección C17/Z23, Nivel de Producción, Sector Esmeralda (vista desde el Oeste por Z13, tomada de Seguel, 2002).

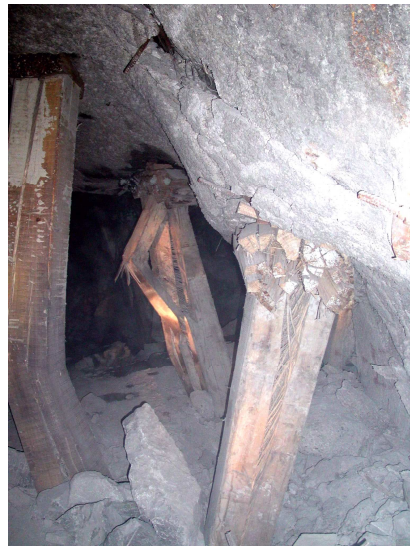
Fotografía 3. Daños importantes en la fortificación y descenso del techo, con "monos" bastante cargados en calle C23 con zanja Z13, Nivel de Producción, Sector Esmeralda.

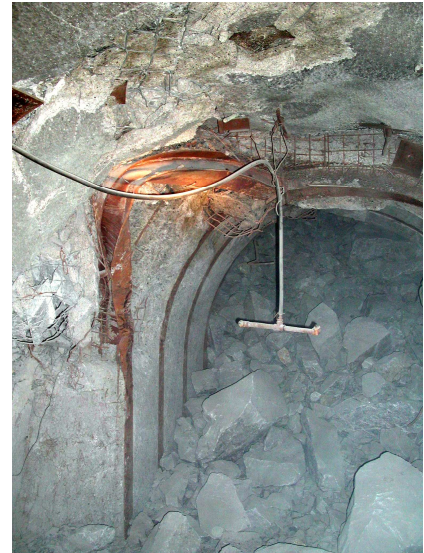
Fotografía 4. Deformación notoria del marco exterior del punto de extracción C23/Z12, Nivel de Producción, Sector Esmeralda.

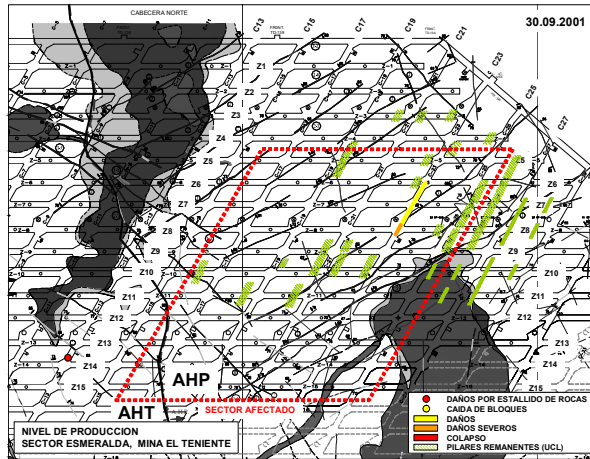
- Si bien en el área que interesa se observan daños en el Nivel de Hundimiento (UCL) en los años 1999 y 2000, recién en Septiembre del año 2001 se observan daños en el Nivel de Producción (o sea unos 2 años después que se observaron los primeros daños en el UCL). Estos daños afectan la calle C23 entre zanjas Z6 y Z8. En la intersección C23/Z6 Este (Hw) se detectó la presencia de un pilar remanente en el UCL.

Figura 4: Daños observados en el Nivel de Producción del Sector Esmeralda, al 30.09.2001.

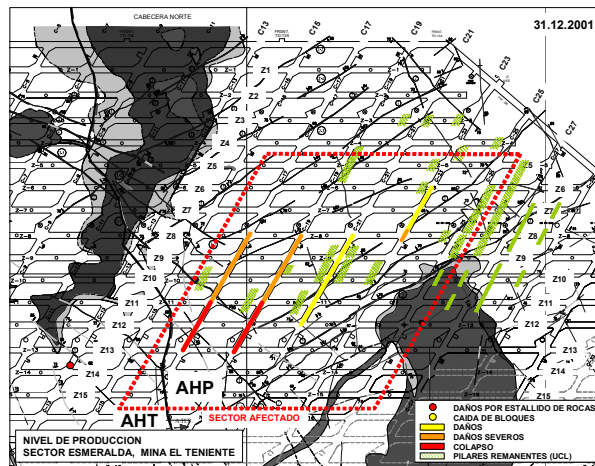
- En Diciembre de 2001 la condición empeora en las calles C17 y C19, las que colapsan entre zanjas Z11 y Z13.
- A comienzos del año 2002 sigue aumentando el daño en la calle C23, y a fines de Marzo está colapsada entre zanjas Z6 y Z10, y presenta daños severos entre zanjas Z10 y Z11. En la intersección C23/Z11 Este (Hw) se detectó un pilar remanente en el Nivel de Hundimiento (UCL).

Figura 5: Daños observados en el Nivel de Producción del Sector Esmeralda, al 31.12.2001.

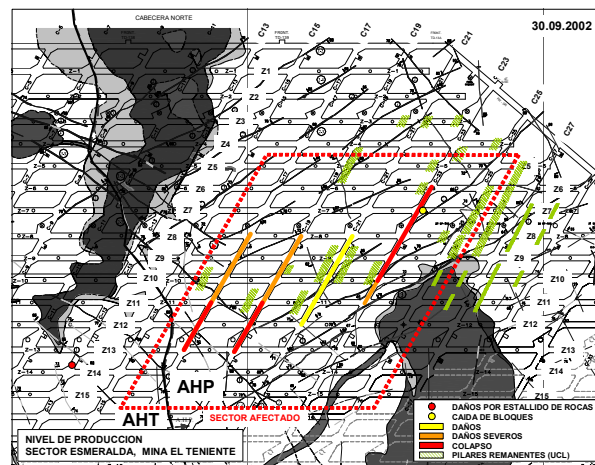
Figura 6: Daños observados en el Nivel de Producción del Sector Esmeralda, al 30.09.2002.

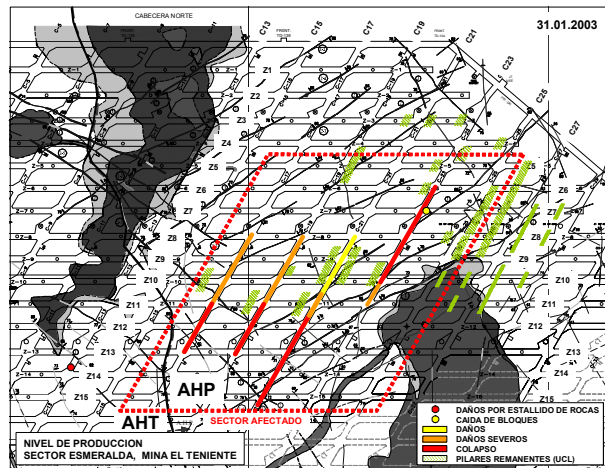
Figura 7: Daños observados en el Nivel de Producción del Sector Esmeralda, al 31.01.2003.

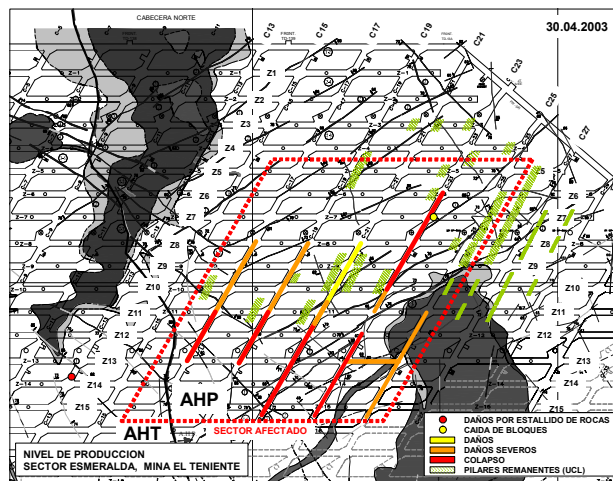
Figura 8: Daños observados en el Nivel de Producción del Sector Esmeralda, al 30.04.2003.

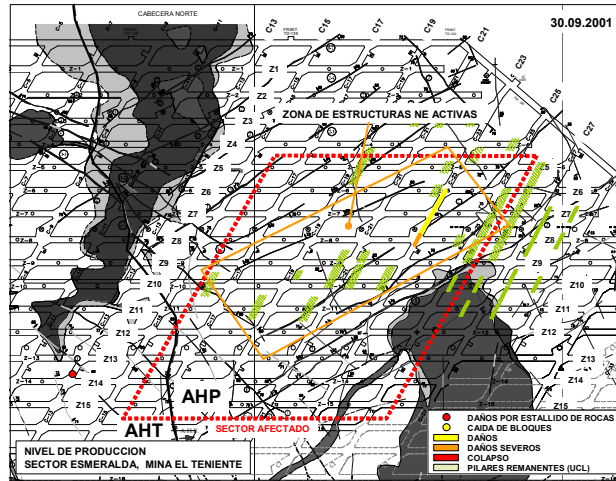
- (1) El avance del lado Fw de Frente de Socavación (y posteriormente del Frente de Extracción), con una orientación subparalela o incluso paralela a las estructuras mayores del Sistema NE, activó estas estructuras en la zona que se muestra en Figura 13, y las mismas comenzaron a inducir cargas sobre los pilares del Nivel de Producción.

Figura 13: Planta que muestra la zona donde se habrían activado las estructuras mayores del Sistema NE que comenzaron a inducir cargas sobre los pilares del Nivel de Producción del Sector Esmeralda.

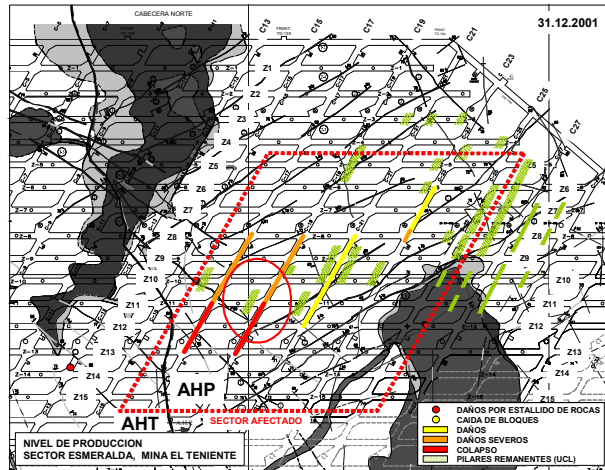
Figura 14: Zona donde se habrían activado las estructuras asociadas a la Falla B, probablemente en donde éstas se intersectan con una estructura del Sistema NE en la vecindad de un pilar remanente, dentro del gran círculo rojo. Esto explicaría el aumento del daño en las calles C17 y C19.

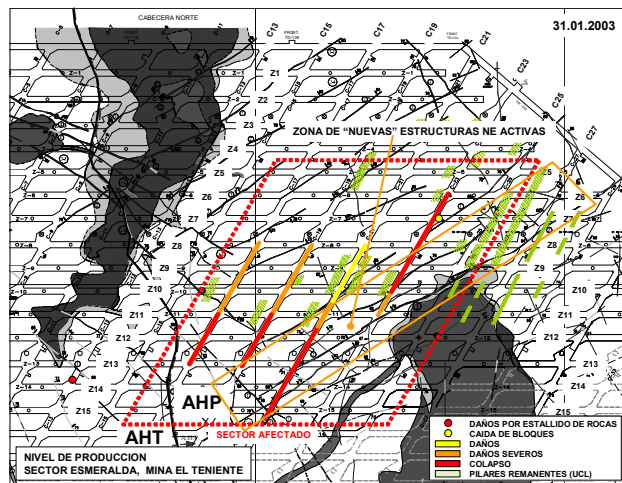
Figura 15: Zona donde se habrían activado más estructuras mayores del Sistema NE, debido al avance de los Frentes de Socavación y de Extracción con una orientación subparalela a la de estas estructuras. Esto explicaría el aumento del daño y posterior colapso de la calle C21.

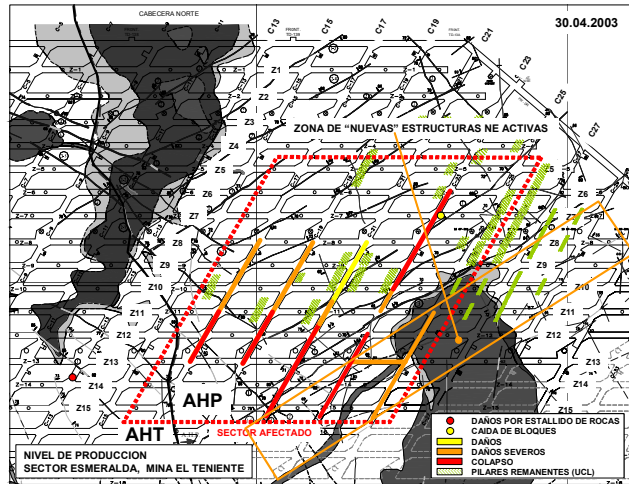
- (5) El avance del lado Fw de los Frentes de Socavación y de Extracción, siempre en forma subparalela a las estructuras mayores del Sistema NE activó más de estas estructuras, posibilitando el crecimiento del colapso en dirección Sur, como se muestra en Figura 15. Esto explicaría el aumento del daño y posterior colapso de la calle C21.
- (6) El avance del lado Fw del Frente de Extracción, en forma subparalela a las estructuras mayores del Sistema NE en el periodo Febrero-Marzo de 2003, activó más de estas estructuras, posibilitando el crecimiento del colapso en dirección Sur y Fw, como se muestra en Figura 16. Esto explicaría el aumento del daño en las calles C23 y C25, al Sur de la zanja Z12.

Figura 16: Zona donde se habrían activado más estructuras mayores del Sistema NE, debido al avance del frente de Extracción con una orientación subparalela a la de estas estructuras. Esto explicaría el aumento del daño en las calles C23 y C25, al Sur de la zanja Z12.

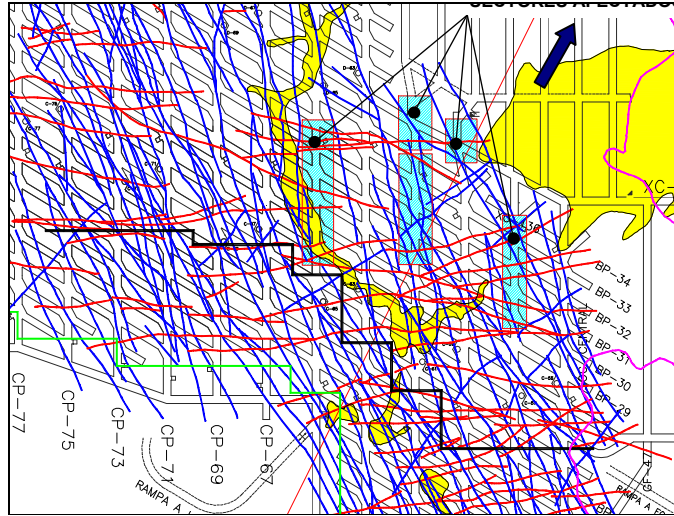
En el sector que interesa la frecuencia de estructuras mayores es bastante alta para tratarse de roca primaria, como se puede observar en el plano de Figura 18 en página siguiente, lo que probablemente habría facilitado la degradación del macizo rocoso por efecto del avance del frente de socavación y, también, el “desarme” del crown-pillar en los sectores afectados por el colapso.

Figura 18: Estructuras mayores presentes en el sector en estudio y, en celeste, los tramos de las calles de producción CP-57, CP-61 y CP-65 que han sido afectados por el colapso que aquí se analiza y evalúa.

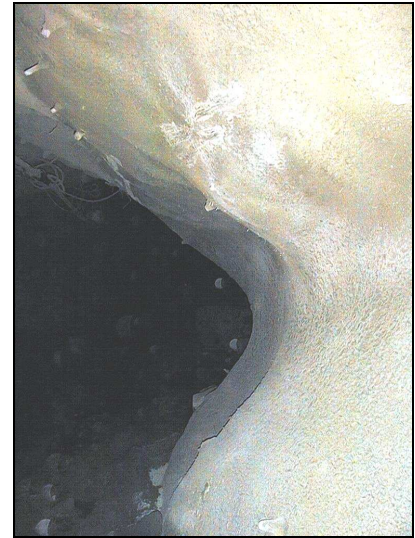
(c) Debido a que la sección transversal de estos pilares es relativamente pequeña (se trata de una malla de 13 m x 13 m), estas cargas locales provocaron agrietamientos y sobre-excavaciones de los pilares, como las que se ilustran en Fotografía 5.

Fotografía 5: Sobre-excavación en uno de los pilares de la Calle CP-57 del Nivel 16, Producción LHD, del III Panel.

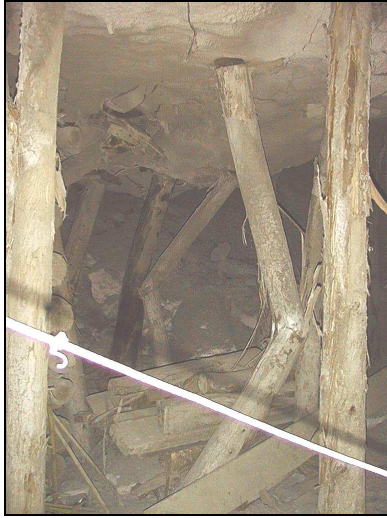
Fotografía 6: "Monos" en el sector de la Calle CP-57 afectado por descenso del techo.

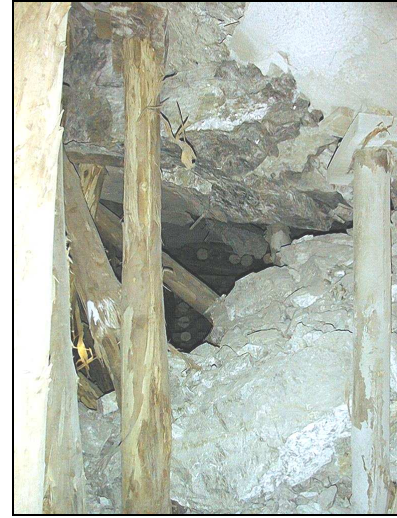
Fotografía 7: "Monos" en el sector de la Calle CP-61 afectado por descenso del techo.

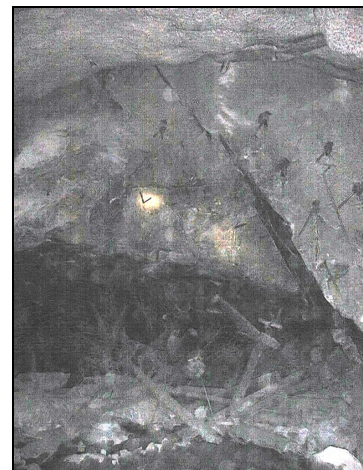
(6) En el caso de la Calle CP-65 se observa la presencia de bloques de gran tamaño, como el que se muestra en Fotografía 8; los que han causado una sobre excavación importante, que localmente podría alcanzar 5 a 6 m por encima del techo original de la calle. Por lo tanto, el crown-pillar remanente es bastante pequeño y debe considerarse la probabilidad de que se produzca una conexión al piso del UCL.

Fotografía 8: Ejemplo de uno de los bloques de gran tamaño que afecta al techo de la Calle CP-65.

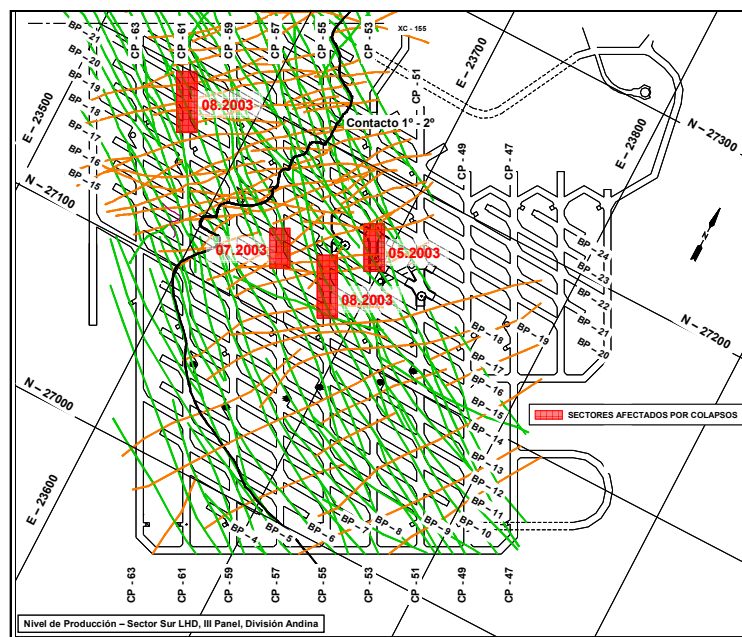
Luego, en mayo de 2003 ocurrió un colapso en el sector CP-53 / BP 18-19 y, entre junio y agosto de 2003 se desarrolló un colapso en el sector CP-55 y 57 / BP 15-17. Finalmente, en agosto de 2003 se produjo otro colapso en el sector CP 61 / BP 19-21 del Área 9 del Nivel 16 Producción LHD del III Panel de la mina Río Blanco. En la Figura 20 siguiente se identifican estos eventos.

Figura 20. Colapso en el Área 9 III Panel

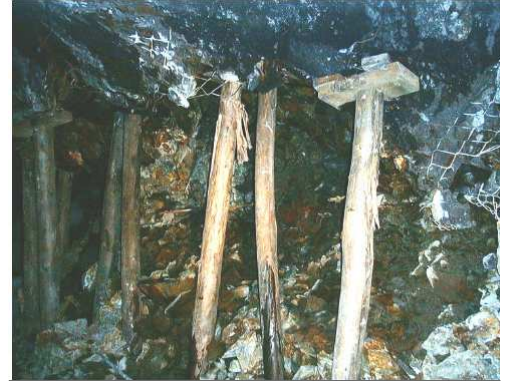
Fotografía 9: Rollizo de madera colocados como soporte en caja Este en CP-55/BP-15 y BP-16.

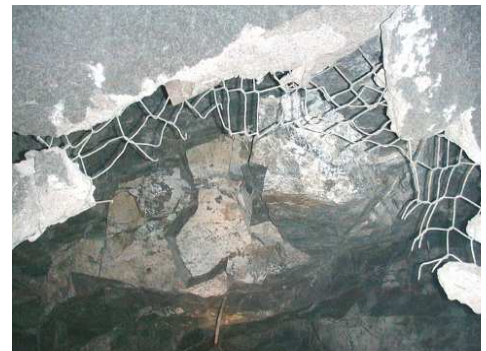
Fotografía 10: Daños en el techo de la intersección CP-61/BP-19.

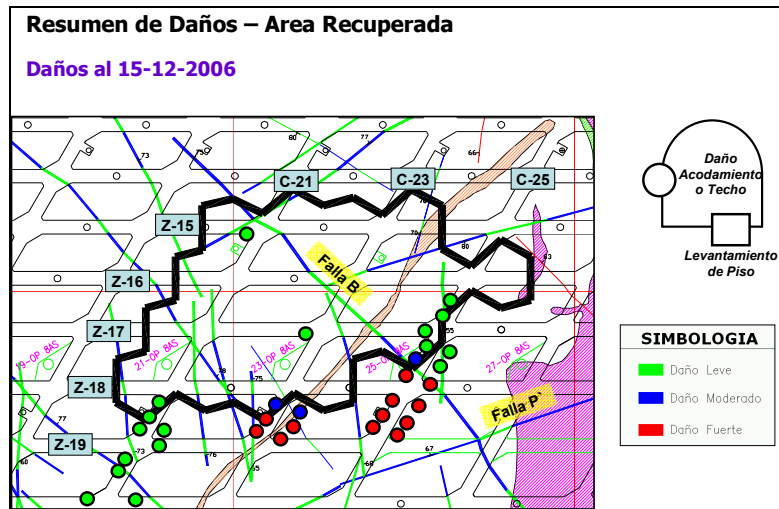
Figura A6: Daños en el área recuperada

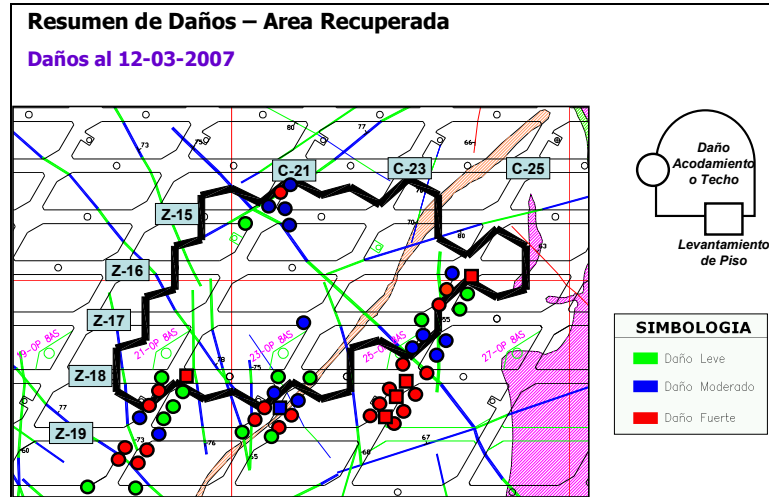
Figura A7: Daños mayores en área recuperada
