**UNIVERSIDAD DE CHILE  
FACULTAD DE CIENCIAS FÍSICAS Y MATEMÁTICAS  
DEPARTAMENTO DE INGENIERÍA CIVIL**

**ANÁLISIS DE LOS DAÑOS PROVOCADOS POR EL TERREMOTO DEL  
27 DE FEBRERO DE 2010 A LOS EDIFICIOS DE VILLA CORDILLERA,  
COMUNA DE RANCAGUA**

**MEMORIA PARA OPTAR AL TÍTULO DE INGENIERO CIVIL**

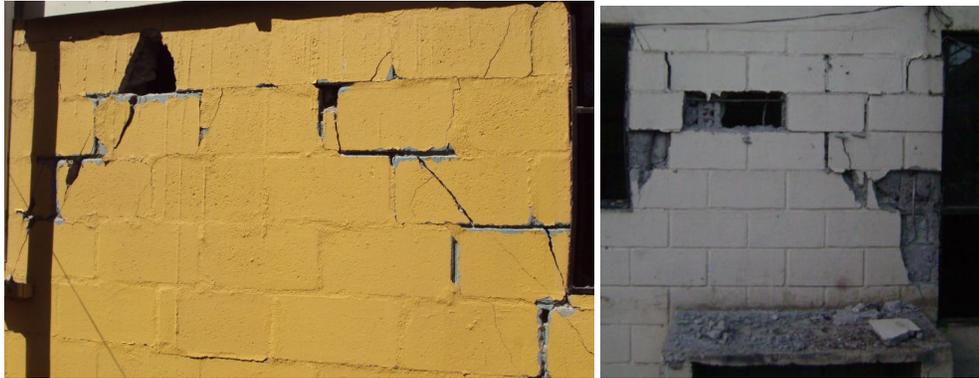
*Fotos con daños provocados por el terremoto:*

A través de las grietas diagonales se pudo observar que el hormigón de relleno en la mayoría de los casos no rellenaba completamente el hueco que aloja la armadura vertical. Además debido a la mala calidad del mortero de pega, hubo agrietamiento horizontal en los muros medianeros a la misma altura alrededor de toda la planta, causando el desprendimiento de material en algunos casos o fractura de los bloques.

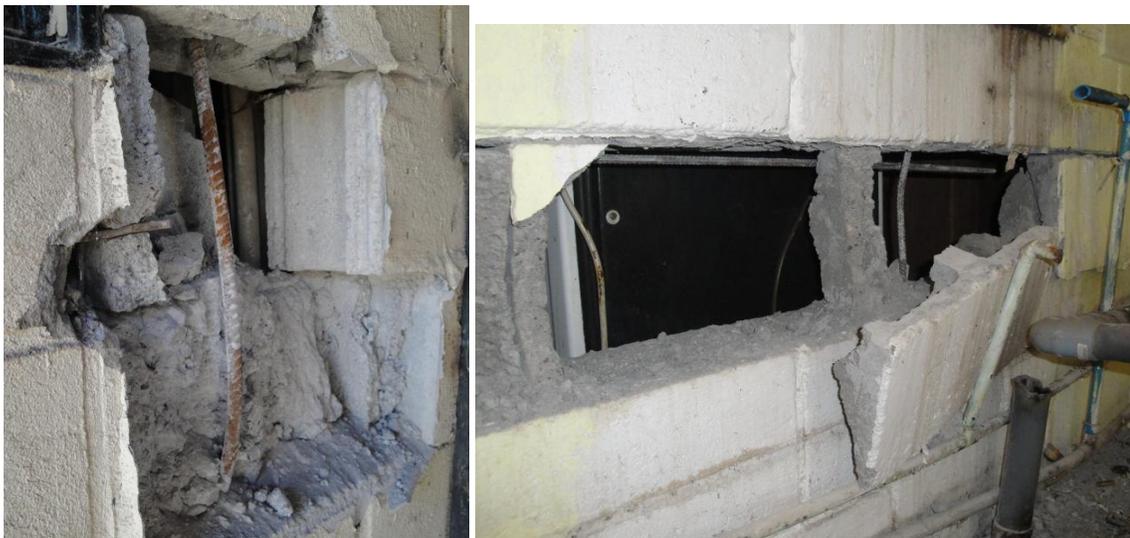
*Fotos con daños provocados por el terremoto:*

Los pisos que no tuvieron daños importantes presentan agrietamiento escalonados en los muros a través de la junta del mortero, lo que constituye una prueba de la mala adherencia entre el mortero y el

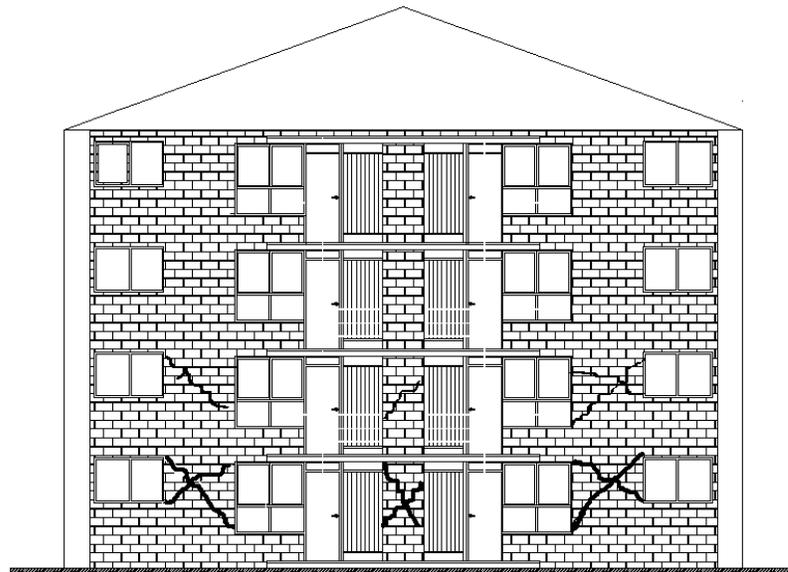
Figura 3. 14. Formas de fallas observadas en fachada eje X, edificio 4 pisos

En las Figuras 3.14 y 3.15 se muestra el patrón de daño observado en las fachadas de los edificios de 4 pisos, este daño corresponde a la falla que se presenta con más frecuencia en los muros de los edificios de albañilería.

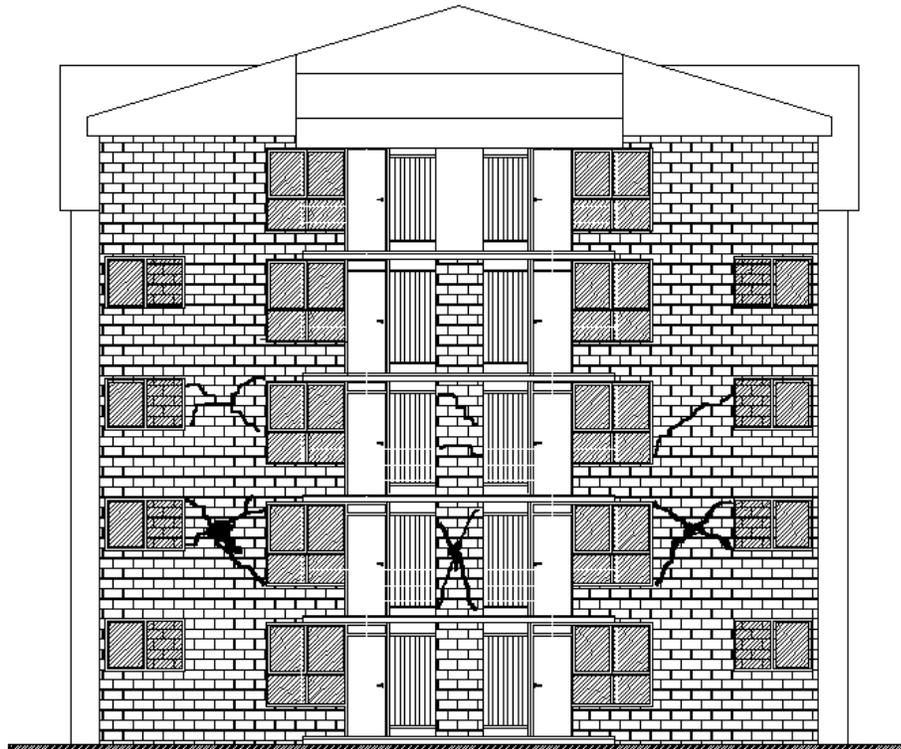
**Figura 3. 16. Formas de Falla observadas en fachada eje X, edificio 5 pisos**

En el caso de los edificios de 5 pisos el daño se produjo en el segundo piso y el patrón de daño corresponde al mostrado en las Figuras 3.16 y 3.17.

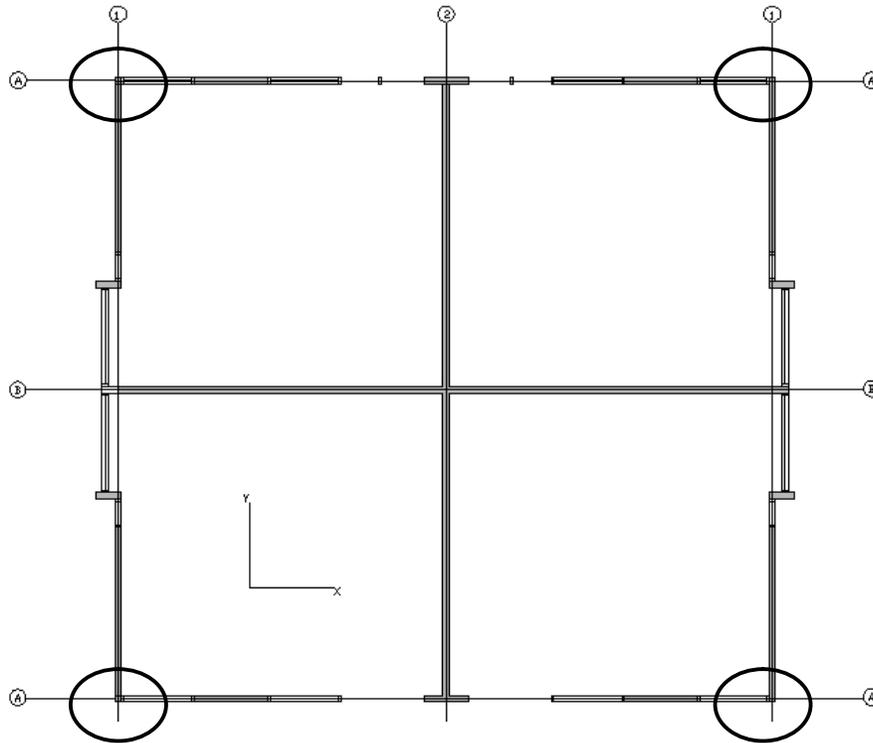
**Figura 3. 18. Grietas en encuentros de muros de planta tipo edificios Villa Cordillera**

i. **Esquinas de la planta:** En la Figura 3.18 de la planta del edificio se destacan las cuatro esquinas de la estructura donde se produjeron este tipo de grietas. La trayectoria de las grietas, ver Figura 3.19, indica la mala adherencia entre los materiales, grieta escalonada siguiendo la junta entre los bloques de hormigón a lo alto del muro. Este tipo de falla se observó en los pisos que fueron dañados más gravemente, por lo que en la mayoría de los casos se observó este daño en solamente un piso de la estructura dañada.

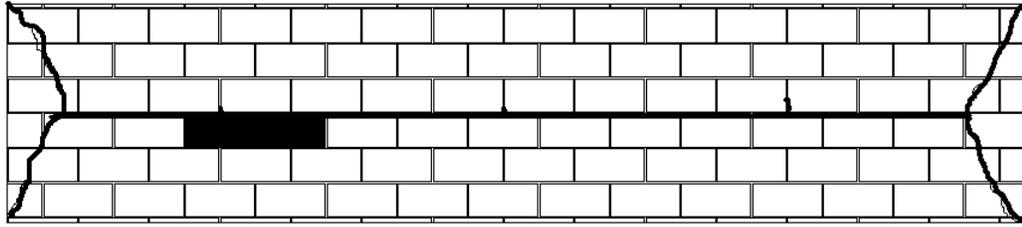
Figura 3. 20. Falla tipo observada en muros medianeros

- **Fallas en muros medianeros:** Los muros medianeros son los que aportan la mayor rigidez y resistencia a la estructura, ya que son muros sin aberturas que cruzan completamente la planta del edificio a lo largo de los ejes B y 2. A pesar de ser muros muy largos, estos muros resultaron dañados seriamente. En algunos casos el eje B tuvo mayor daño y en otros el eje 2. En pocos edificios los daños se produjeron en ambos ejes resistentes.

La falla observada en estos elementos se muestra en la figura 3.20 tanto para el eje 2 como el eje B.

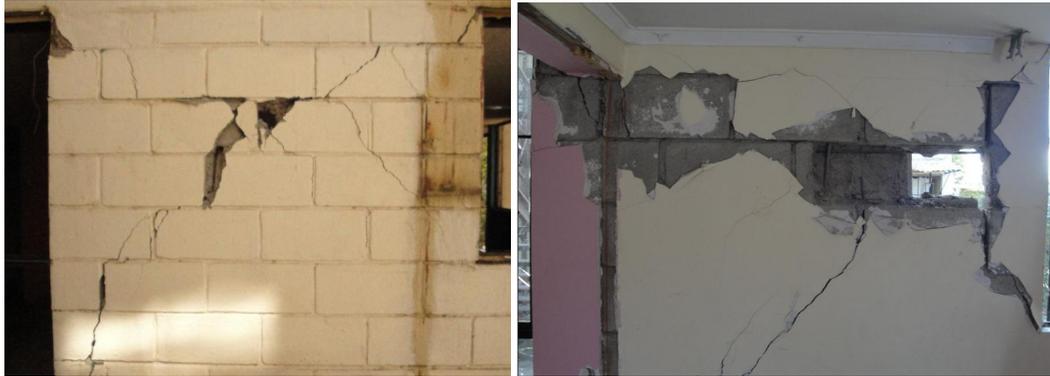
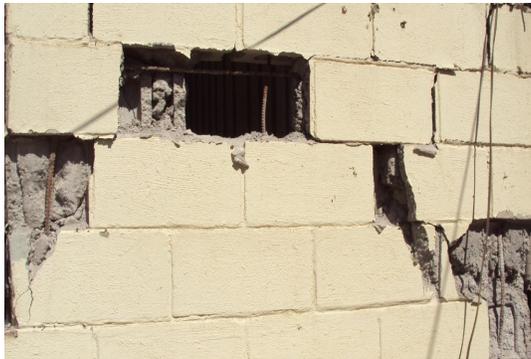
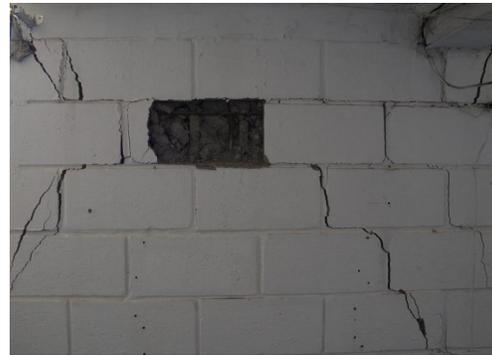
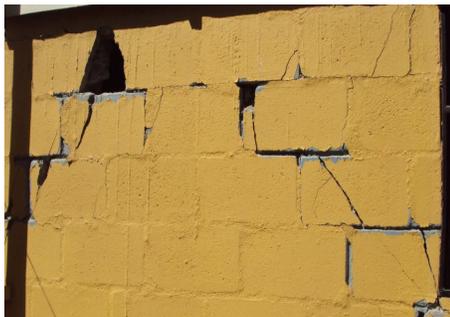
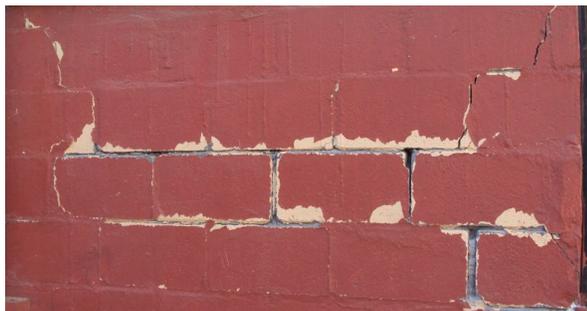
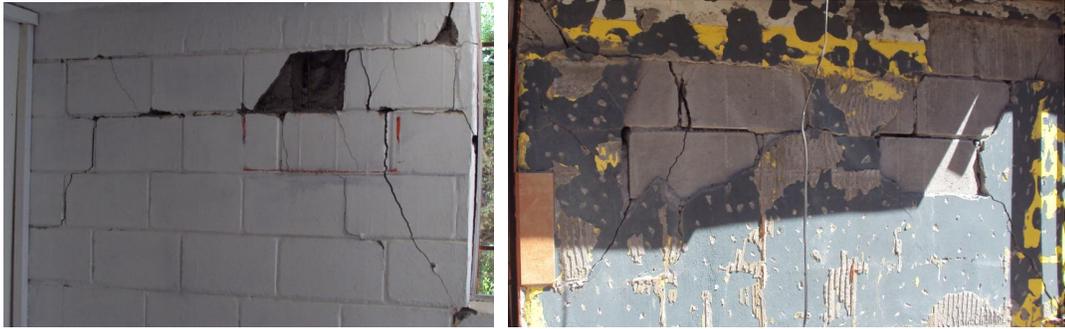
***Fotos de fallas en muros perimetrales provocadas por el terremoto:***

- **Agrietamiento diagonal de los muros perimetrales:** Estos muros fallaron por efecto del esfuerzo de corte. Este tipo de falla fue la más recurrente y se presentó de dos maneras, como una grieta diagonal con una inclinación aproximada de  $45^\circ$  que atraviesa tanto la unidad como la junta de mortero (situación que corresponde a una buena adherencia entre el mortero y la unidad), o como una grieta escalonada que sigue la junta de mortero, producto de una baja adherencia entre el mortero y la unidad.

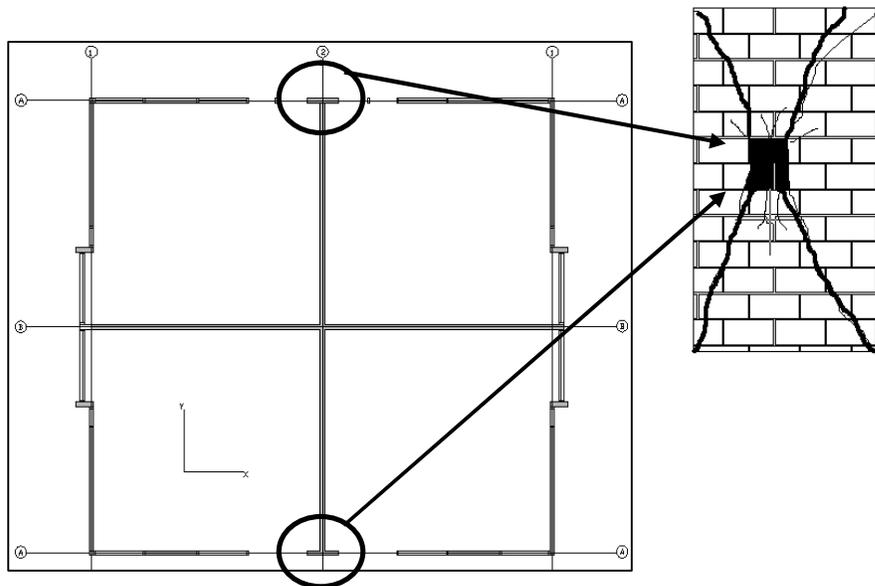
**Figura 3. 21. Falla tipo observada en machón central**

- **Falla del machón entre las puertas de ingreso a los departamentos:** Este muro entre puertas es corto y alto, por lo que debido a su esbeltez su contribución es menor. Además en muchos casos, al fallar el muro medianero del eje 2 fuera del plano, el deslizamiento que se produce provoca un desplazamiento fuera del plano de este machón.

En la Figura 3.21 se observa el daño tipo que sufrió este machón. Observándose en algunas de ellas la caída de los bloques por efecto del desplazamiento fuera del plano del muro.

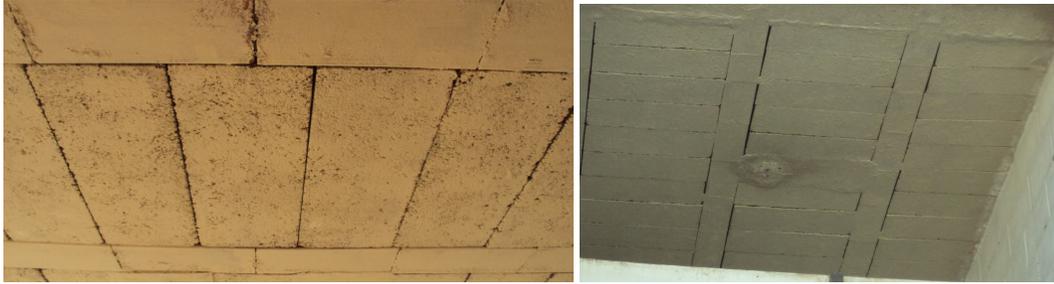
***Fotos de losa tipo tráliz sin daño***

- **Losa de pisos:** Las losas del segundo, tercer y cuarto piso (edificio 5 pisos), son losas prefabricadas formadas por viguetas y bovedillas con una sobrelosa de hormigón armado. Estas losas no tuvieron daños, sin embargo en la etapa de construcción quedaron con desniveles.

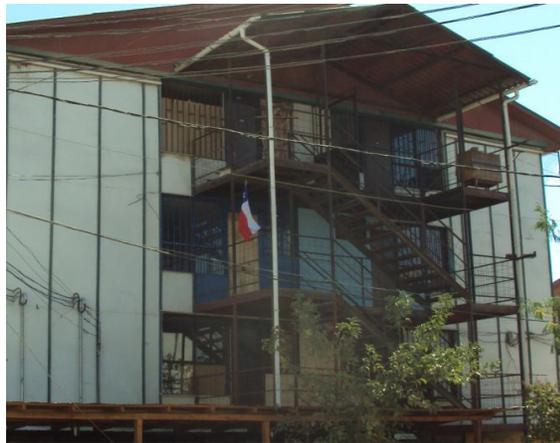
***Foto escalera sin daño:***

- ***Escalera:*** Las escaleras son estructuras independientes de acero, ubicadas por fuera de los edificios, y no sufrieron daños durante el sismo.

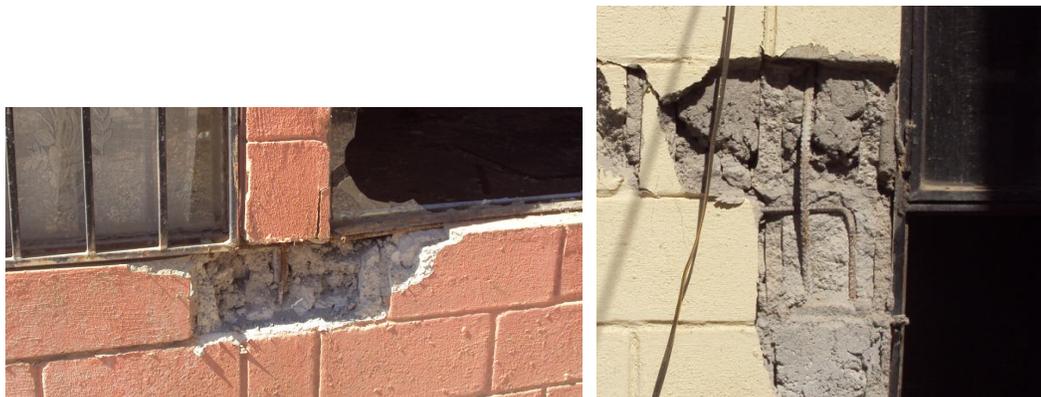
***Fotos armadura expuesta observada en terreno provocada por el terremoto:***

***Armadura de refuerzo:*** Se pudo apreciar algunos problemas relacionados con los detalles de anclaje y con el diámetro de las barras, lo que reduce la contribución de las armaduras provocando los niveles de daños descritos y mostrados anteriormente.

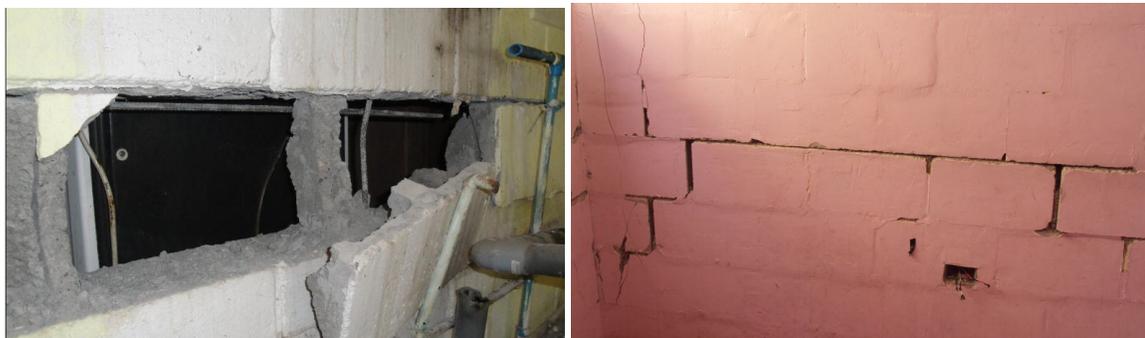
**Fotos de daño provocado por el terremoto a los edificios:**

- **Calidad de los materiales:** La baja capacidad de adherencia entre el bloque de cemento y el mortero de pega y entre hormigón de relleno y el acero de refuerzo contribuyó en el comportamiento observado. Como se puede apreciar en las fotos adjuntas, la barra de acero no está embebida en el hormigón de relleno; además en algunos casos se observó que el hormigón de relleno estaba fabricado con arena sin árido grueso y en otros casos este relleno no existía encontrándose en su lugar relleno con papel de sacos de cemento.

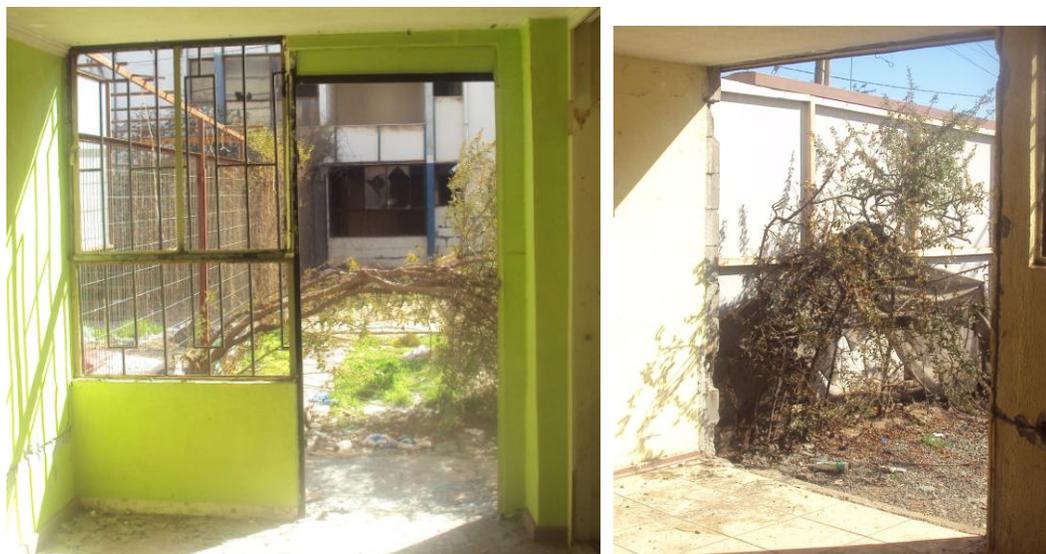
***Fotos de ampliaciones realizadas por los dueños a departamentos:***

Entre las modificaciones de los edificios, la más importante es aquella que perfora los muros sismorresistentes perimetrales para agregar puertas adicionales en el primer piso.

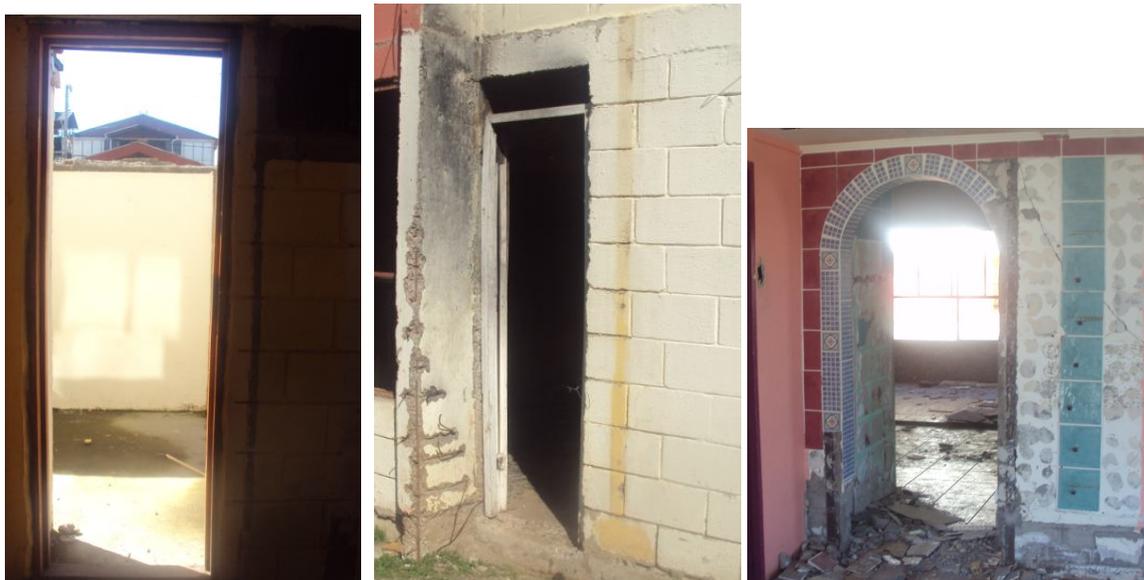
*Fotos de ampliaciones realizadas por los dueños a departamentos:*

Las modificaciones realizadas por los propietarios son escasas por lo que no se puede considerar que fueron determinantes en el comportamiento sísmico observado de las estructuras, sin embargo no es recomendable realizar cambios de cualquier tipo en la estructura sin la asesoría de profesionales capacitados.
