**APLICACIÓN DEL ÍNDICE DE VULNERABILIDAD GNDT PARA EDIFICACIONES
PATRIMONIALES EN IGLESIA SANTA ANA, VALPARAÍSO, CHILE.**

MEMORIA PARA OPTAR AL TÍTULO DE INGENIERO CIVIL

FRANCISCO V. PAREJA ZURA.

**SANTIAGO DE CHILE
MARZO 2011.**

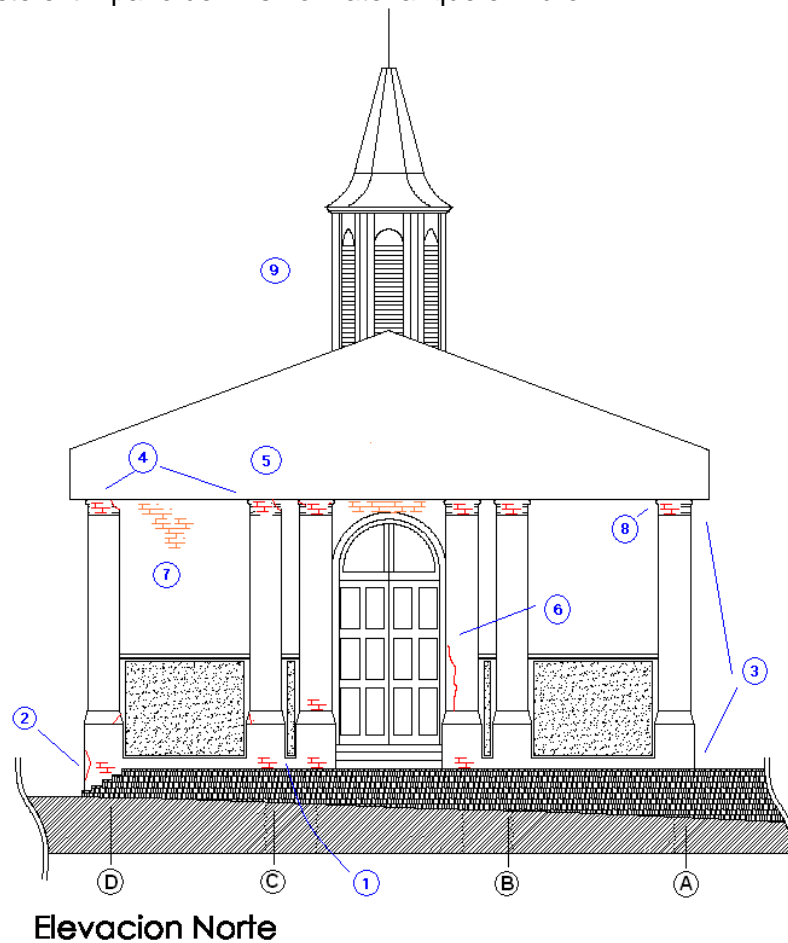
Ilustración 3.4.3. Dibujo de Fachada calle Balmes y daños visibles. Se ve eje 9 compuesto por columnas y frontón y detrás de este, el eje 8 con el muro respectivo la puerta de principal de acceso y sobre este el tímpano del mismo material que el muro.

-El punto 1 se basa en la pérdida de recubrimiento en la base de los pilares.

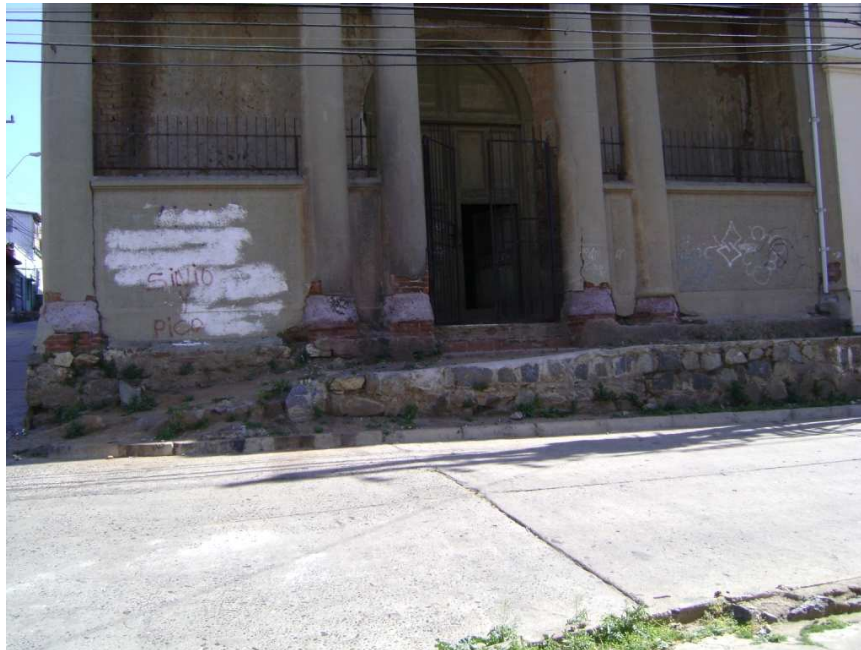
Ilustración 3.4.4. Fotografía parte baja fachada.

-El punto 3 remarca que al menos en la parte del pórtico, no habría una correcta dilatación entre estructuras lo que ha afectado el muro de albañilería alto presente en ese lado eje A, además de la mal resolución de agua lluvia que descarga en la parte inferior del murete lo cual se puede apreciar en la imagen superior.

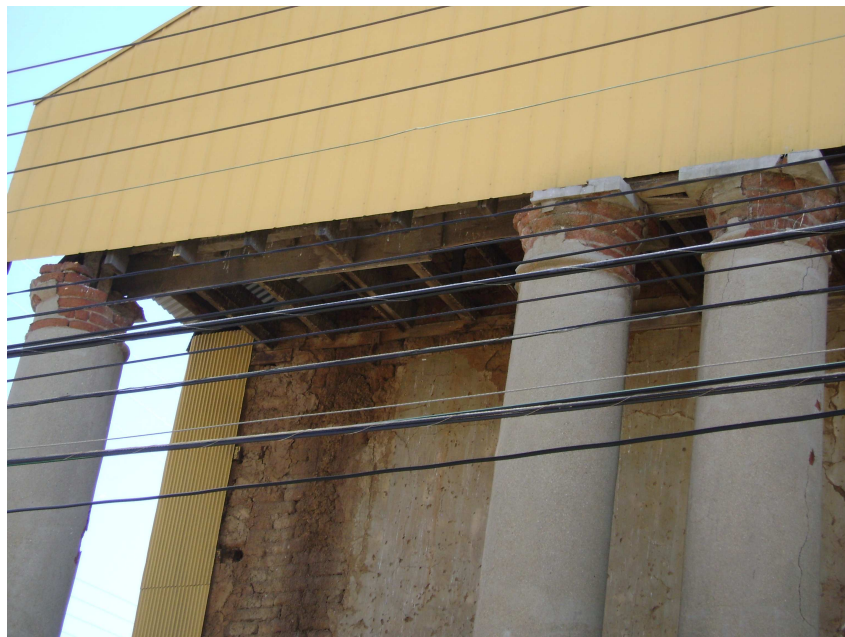
Ilustración 3.4.5. Fotografía capiteles columnas de fachada

-El punto 6 habla de que tanto esta columna llamada pilar exterior Pe 04 como su par Pe 03, presentan una grieta longitudinal que recorre toda su altura aunque no verticalmente, siendo mas acentuada la abertura en la columna Pe 04 que es la 4ª de izquierda a derecha, llegando a medir mas de 4 mm de espesor. Las otras columnas también presentan grietas de similares características pero de mucho menor espesor y largo.

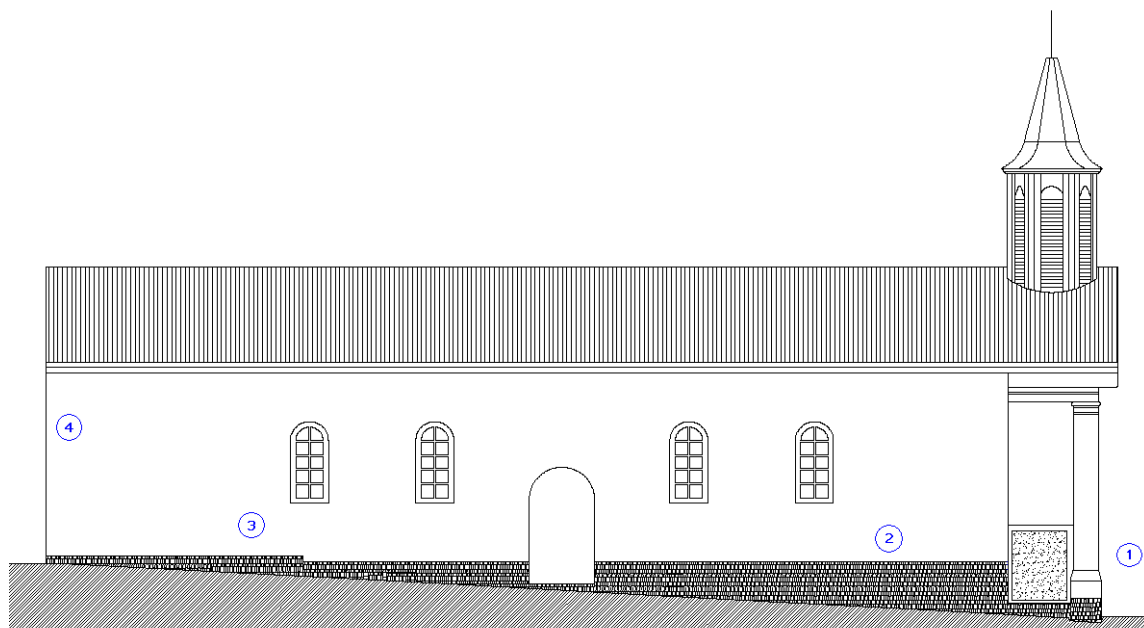
Ilustración 3.4.6. Fachada lateral calle Eyzaguirre, eje D.

En esta ilustración se obtuvo que la pendiente del terreno es de un 5,2% dato que en terreno se midió un poco mayor al 10% valor que por la forma precaria de medición y por lo específico de la muestra debido al lugar donde se tomó, podría ser un caso más desfavorable, pero en ningún caso superior al 20%. Las observaciones en los puntos azules son las siguientes.

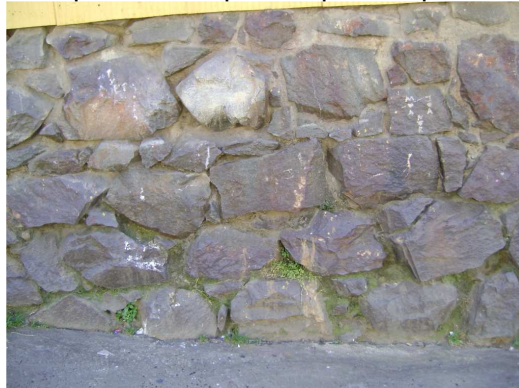
-El punto 2 consiste en la presencia de capa vegetal en las piedras exteriores que componen el cimiento o en los bordes de ellas, estas indican que se ha metido capa orgánica en las asperezas ya sea por que se ha perdido la terminación o recubrimiento o se ha desgranado el mortero. Se nota también que el cimiento fue pintado con un material impermeable que la protege pero seguramente la frecuencia de este mantenimiento no es la adecuada. También cabe mencionar en este punto el deterioro de la cubierta de zinc que cubre muros y parte de los cimientos la cual es posible ver en ilustración 3.4.9.

Ilustración 3.4.8. Estado de mampostería de piedra que compone cimiento.

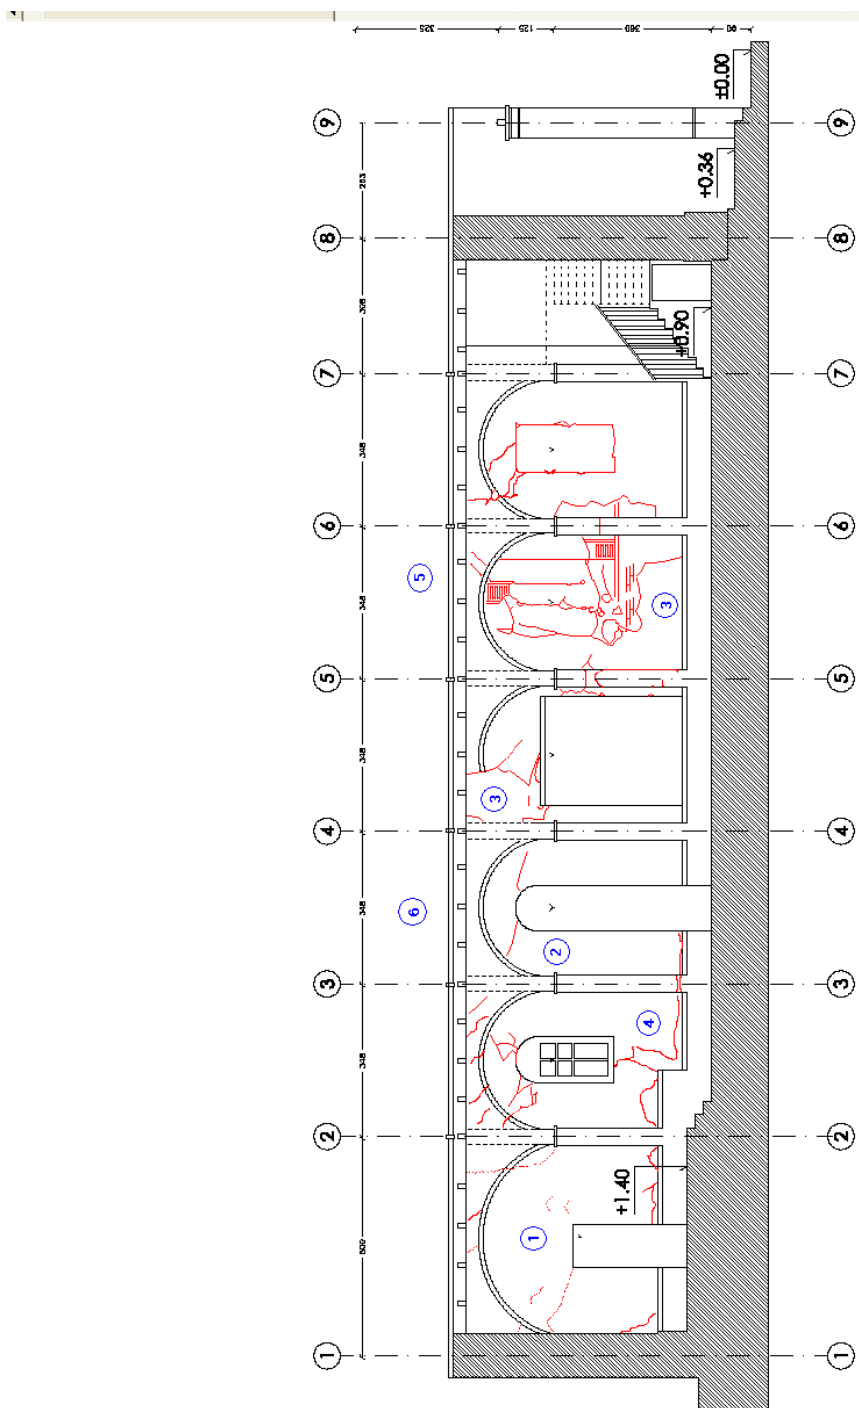
Ilustración 3.4.10. Dibujo de daños en Eje A desde el interior de la iglesia.

Cabe mencionar que toda la pared tiene recubrimiento que simula arcos incrustados que descansan en pilares falsos, los cuales también reciben a los arcos transversales, pero estos pilares están armados con bloques en la dirección transversal con lo cual pueden cumplir con la función de pilares estructurales dividiendo el largo muro en muros entre ejes transversales, no se puede decir lo mismo de los arcos longitudinales que cumplen solo una función ornamental.

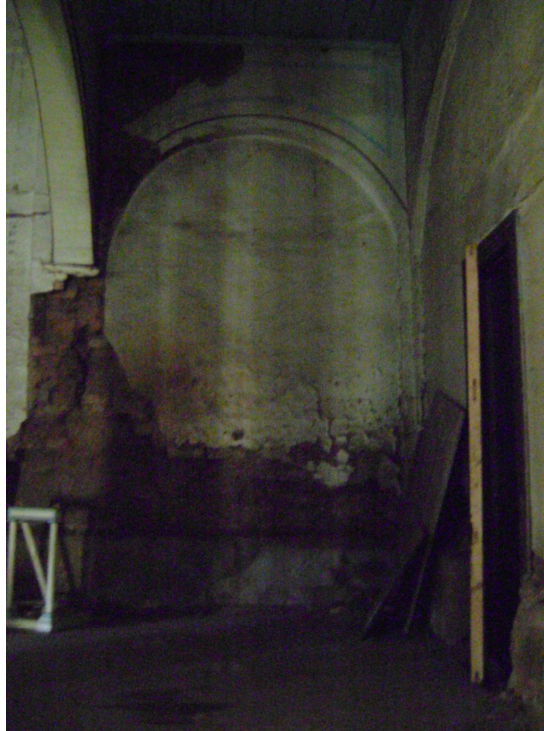
Ilustración 3.4.17. Vano de muro en eje 1 entre ejes A y B.

El punto 1 marca el vano de muro entre ejes A y B, el cual se ve en la ilustración 3.4.16. y en donde se apreció que la humedad que en los ejes longitudinales hizo perder el estuco en la parte inferior de los muros, acá se encuentra en un grado mucho mas avanzado llegando a desgranar o deshacer el adobe del muro no pudiendo distinguirse ni los bloques que lo comprenden. Esta humedad vendría desde el borde superior de pilar de muro posiblemente originada por alguna falla en la cubierta de techo, y es evidente que hubo primero un escurrimiento de agua, el cual puede que este corregido, pero que no evita que la humedad ya presente siga haciendo efecto dañino en el muro, ya que el eje 1 tiene escasa iluminación (objetivo buscado en la concepción del inmueble) y la humedad ambiental es todavía patente en el lugar.

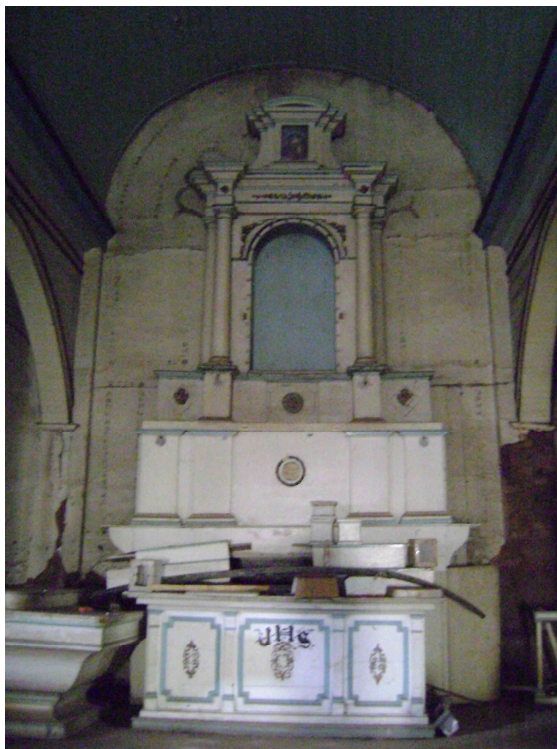
Ilustración 3.4.18. Altar mayor en eje 1 entre ejes B y C.

Continuando con el punto 2, este muestra el vano central entre ejes B y C, el cual se ve en ilustración 3.4.18., y en el que se ve hay presencia o bien de resaltos en forma de grietas o de grietas horizontales en dos alturas, unas un poco mas arriba de la altura donde llegan los arcos longitudinales pero bajo la línea de donde llegan las vigas que componen los marcos longitudinales, y otra a la altura de donde comienza el cañón de madera un poco sobre la línea donde llegan las vigas que componen los marcos longitudinales. Estas grietas parecen estar mas ligadas a la interacción del muro con el altar mayor que a la acción de la estructura que viene perpendicular al eje del muro, sin embargo podrían también ser generadas por otros factores necesitándose una mejor inspección para tener un mejor diagnostico de esta situación.

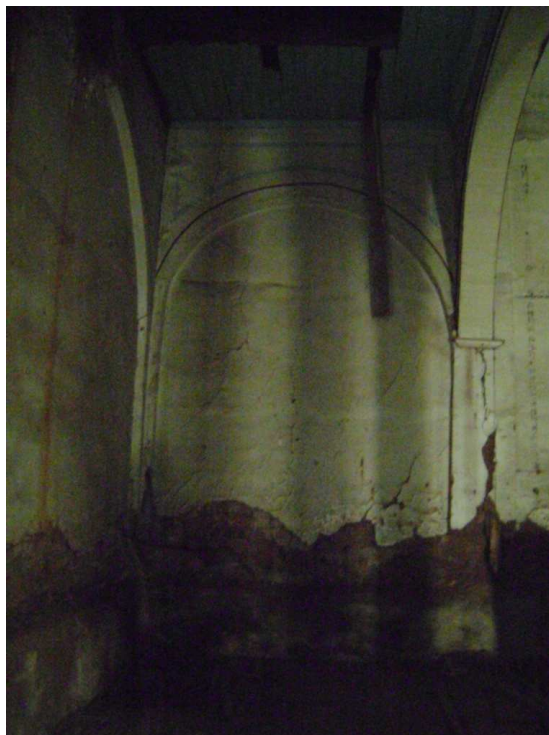
Ilustración 3.4.19. Vano de muro en eje 1 entre ejes C y D.

El punto 3 referente al vano entre ejes C y D, presenta una situación similar al punto 1, en donde la humedad esta vez originada en el muro del eje D, ha producido una pérdida de estuco y de material grave sobre todo en la esquina de muros, pero de menor intensidad que la apreciada en el punto 1. Cabe destacar la presencia de grietas verticales que si bien todavía son pequeñas, indican que este muro podría estar siendo afectado por las sollicitaciones sísmicas ayudadas por la pérdida de resistencia debidas al deterioro de la materialidad por humedad.

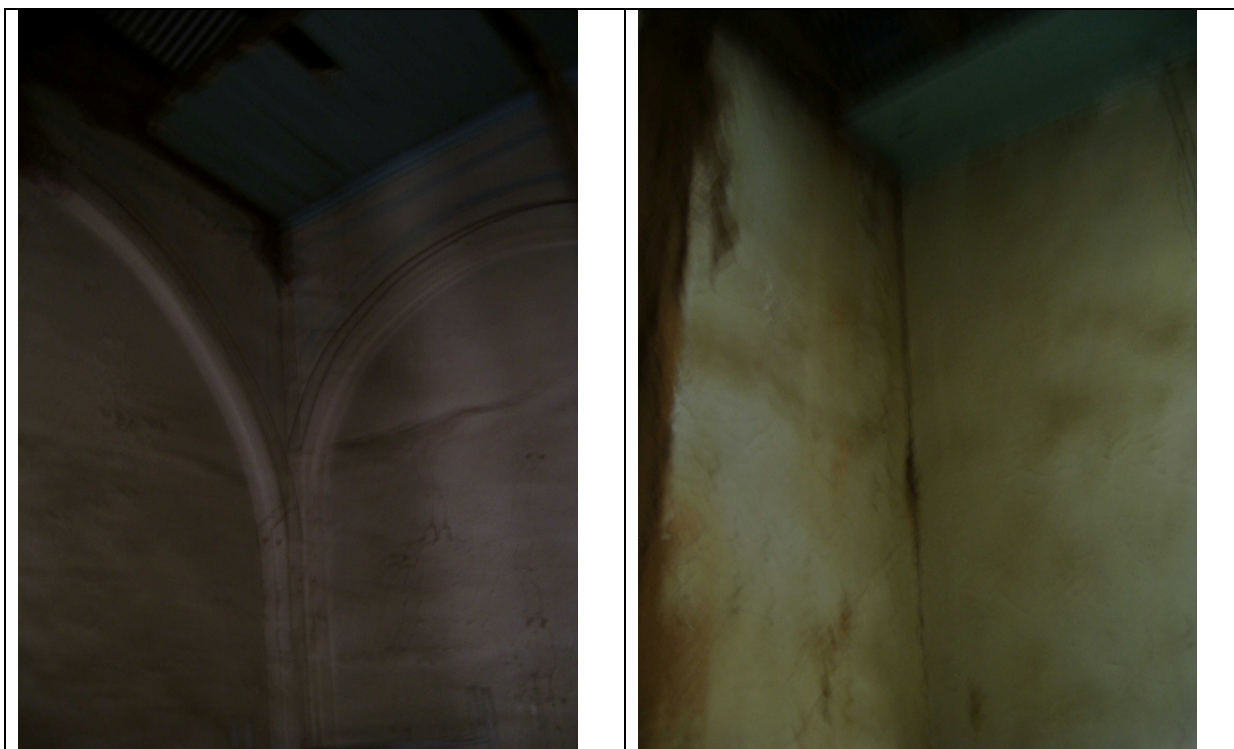
Ilustración 4.4. Esquina de muro eje 1 con A en izquierda y eje 8 con D a la derecha.

Con lo que se vio en terreno y que algo se desprende de las fotografías como la de la ilustración, no es posible que sea calificado el inmueble como A, debido a que no tiene medidas según la norma vigente, tampoco puede ser B ya que no hay presencia de cadenas, así que según lo apreciado la clasificación es C.

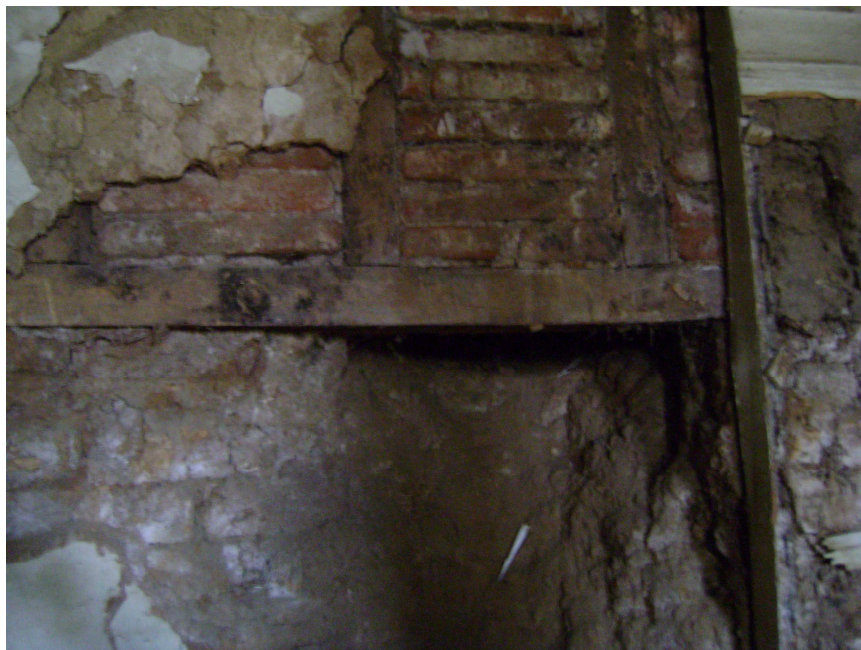
Ilustración 4.5.

Ladrillos rojos colocados en pila, con elementos de madera tipo quincha que habrían servido como pie derechos si no hubieran terminado a esa altura. Se ve que bajo la viga de madera hay y hubo adobe que se desgranó por desgaste y terminó de caerse con movimientos sísmicos.

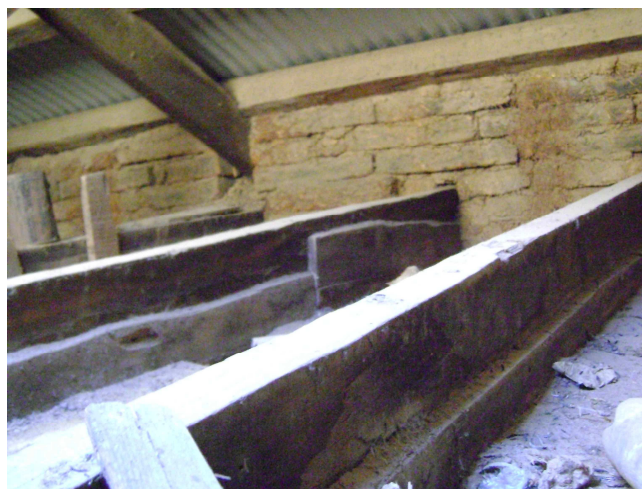
Ilustración 4.7.

Como se ve en la fotografía, el envidado de las cerchas es solo en una dirección, lo cual no lo hace funcionar como diafragma, pero el techo al parecer si logra arriostrar le traspasaría el esfuerzo de corte a los muros laterales. La losa del coro es muy pequeña y flexible, la cual algo de rigidez aporta al muro de la fachada, apuntalándolo, pero como es más bien independiente de la estructura, y sus uniones son deslizantes por lo que aportaría con sus propios esfuerzos los cuales no son relevantes si ésta se conserva su carga liviana. Esta situación podría ser relevante si traspasara esfuerzos venidos de los marcos longitudinales, pero las uniones deslizantes a los muros han evitado un empuje al muro de la fachada que pusiera en riesgo un vaciamiento del mismo hacia fuera de la iglesia, situación que ha ocurrido en otras construcciones.

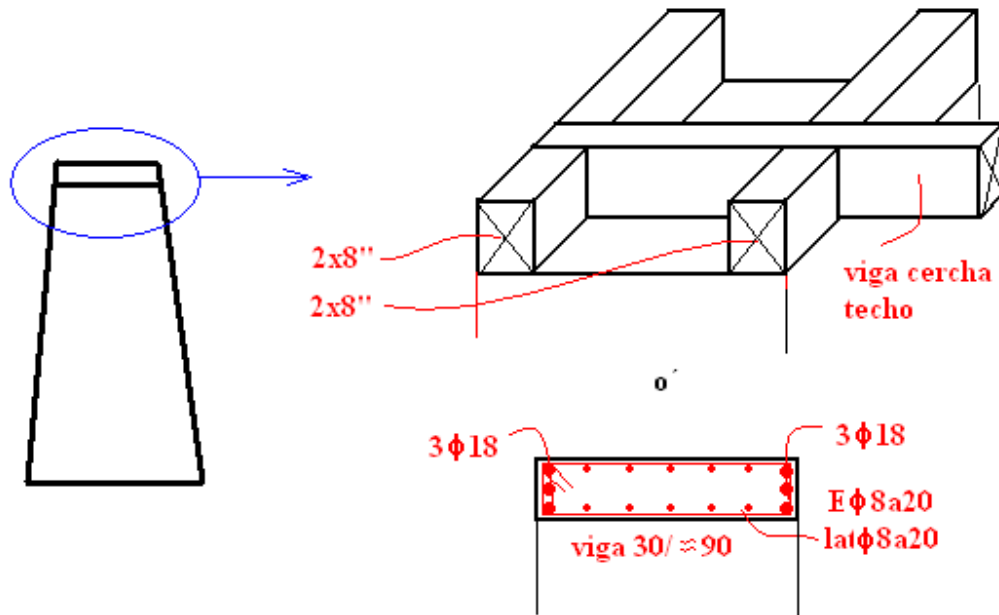
Ilustración 5.2. Posibles cadenas de confinación de muro

En el muro de la fachada principal, no se ve que no haya una razón suficiente para que continúe siendo de albañilería el triangulo superior que conforma el frontón del muro o tímpano, ya que es un peso sustancial en altura y su capacidad de soporte no esta siendo usada correctamente. Se propone sacarlo y reemplazarlo por un material más liviano como lo puede ser la madera.
