**ESTUDIO DE DAÑOS EN ESTRUCTURAS INDUSTRIALES
PREFABRICADAS DE HORMIGÓN ARMADO A CONSECUENCIA DEL
TERREMOTO DEL 27 DE FEBRERO DE 2010**

MEMORIA PARA OPTAR AL TÍTULO DE INGENIERO CIVIL

ISRAEL SEBASTIÁN GARRIDO ROJAS

SANTIAGO DE CHILE
DICIEMBRE 2011

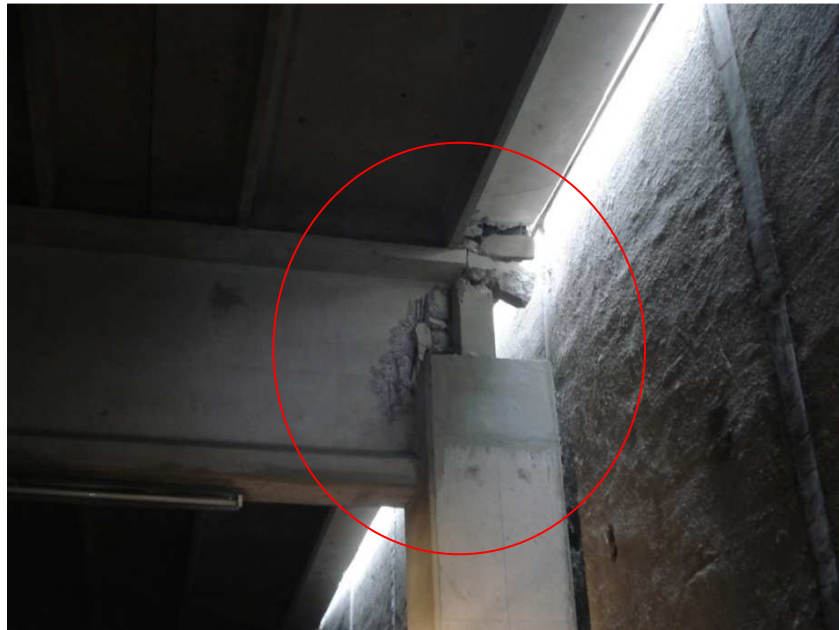
Figura 4.2: Daño en conexión seca pilar - viga principal

La figura 4.2 muestra el daño registrado en la conexión viga – pilar de la estructura, conexión que clasifica como seca según la NCh2369.Of2003. El daño observado corresponde al desprendimiento del hormigón en la viga producto de la interacción con la columna frente a desplazamientos laterales.

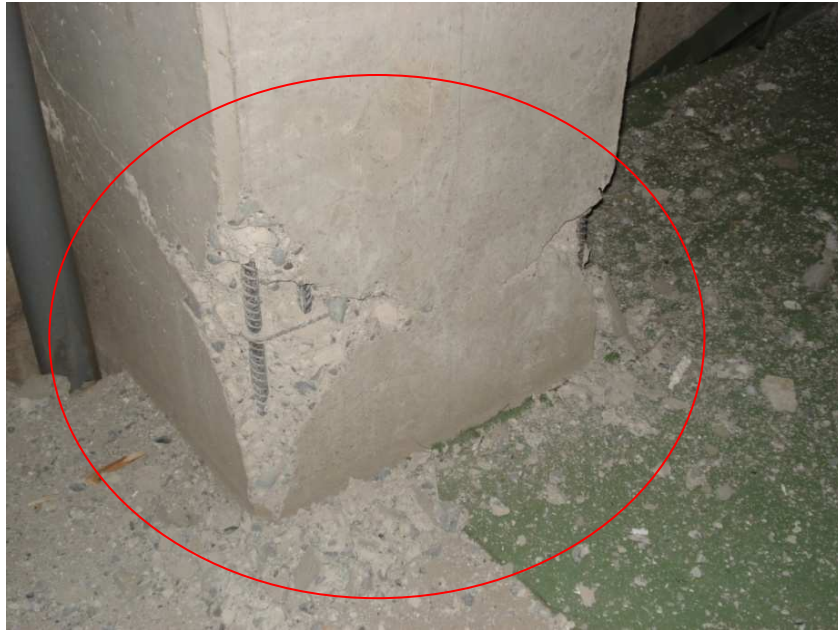
Figura 4.3: Daño en base de pilar

La figura 4.3 muestra fisuración, pérdida de sección y armadura a la vista en la base de uno de los pilares de la estructura.

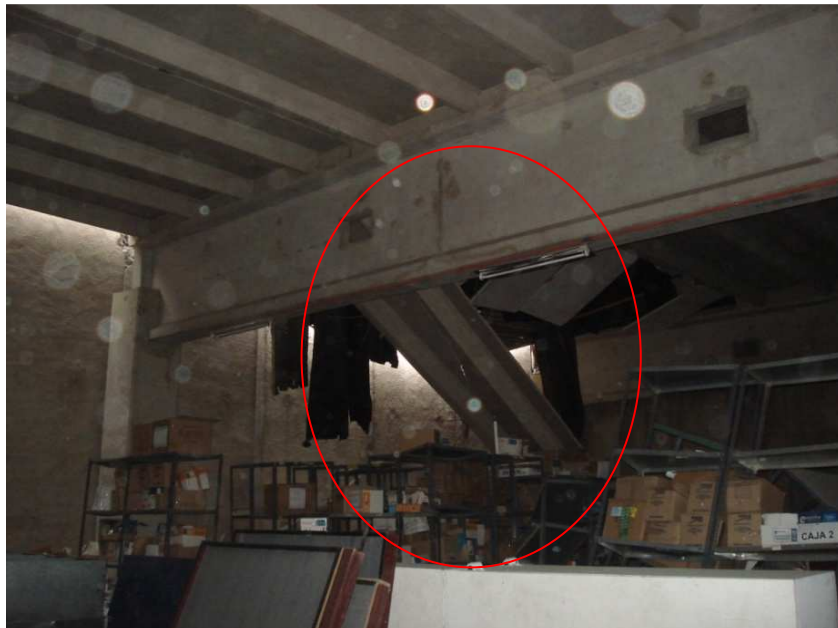
Figura 4.4: Caída de losa prefabricada de techo

La figura 4.4 muestra la caída de losetas prefabricadas de hormigón. Al no contar con sobrelosa, las losetas tuvieron un comportamiento independiente unas de otras, y frente a desplazamientos excesivos de las vigas soportantes, algunas cayeron por falta de apoyo y/o deficiencia en su conexión.

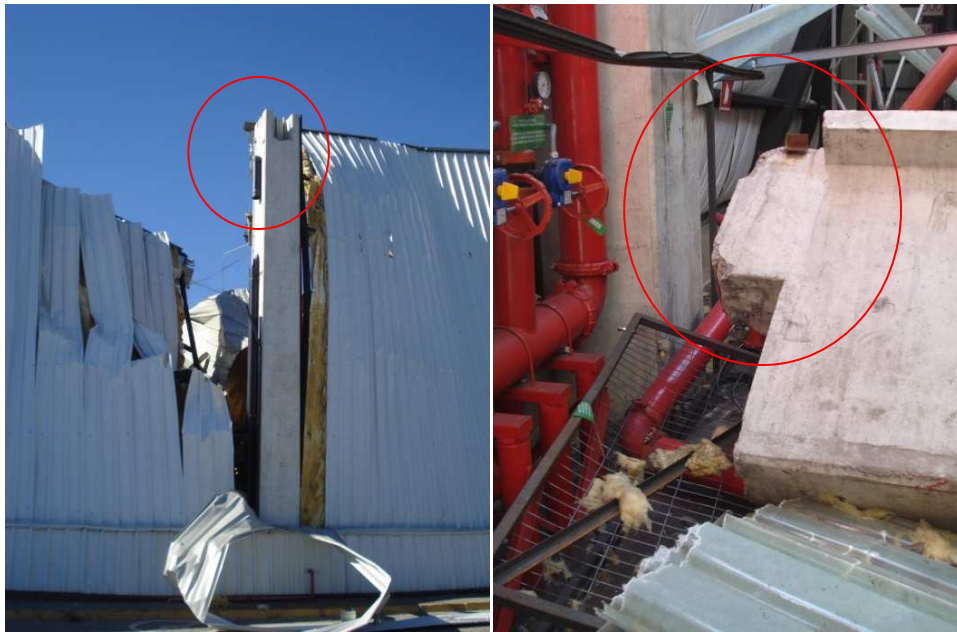
La figura 4.7 muestra el colapso de la conexión viga - pilar de la estructura. En la figura 4.7 (a) se observa el pilar con sus respectivos pasadores, por lo que se concluye que la viga (Ver figura 4.7 (b)) se desprendió del pilar luego que el grout de relleno se desintegrara producto de el vaivén de la estructura.

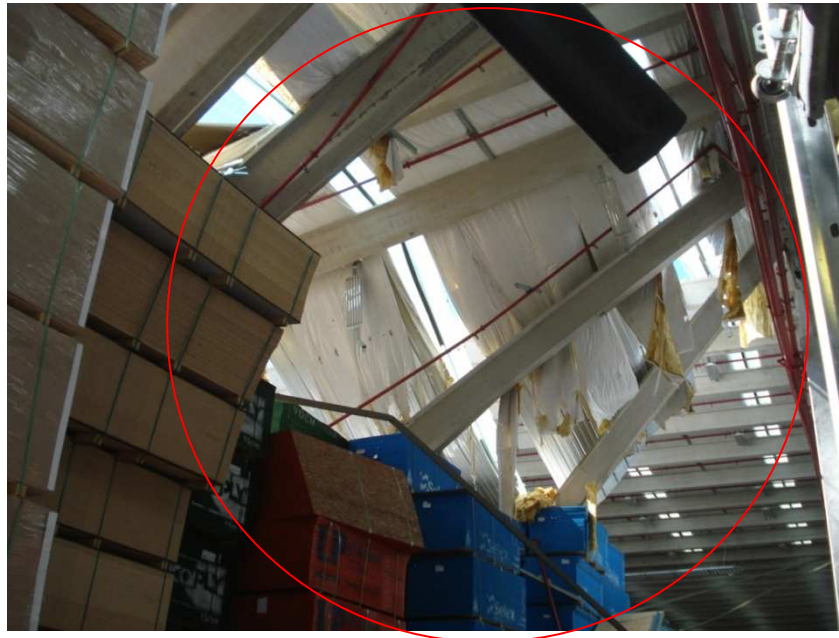
Figura 4.8: Caída vigas de costaneras

Excesivos desplazamientos combinados a una conexión poco dúctil, provocaron la caída de un grupo de costaneras, unidas a las vigas principales mediante conexiones secas (Ver figura 4.8).

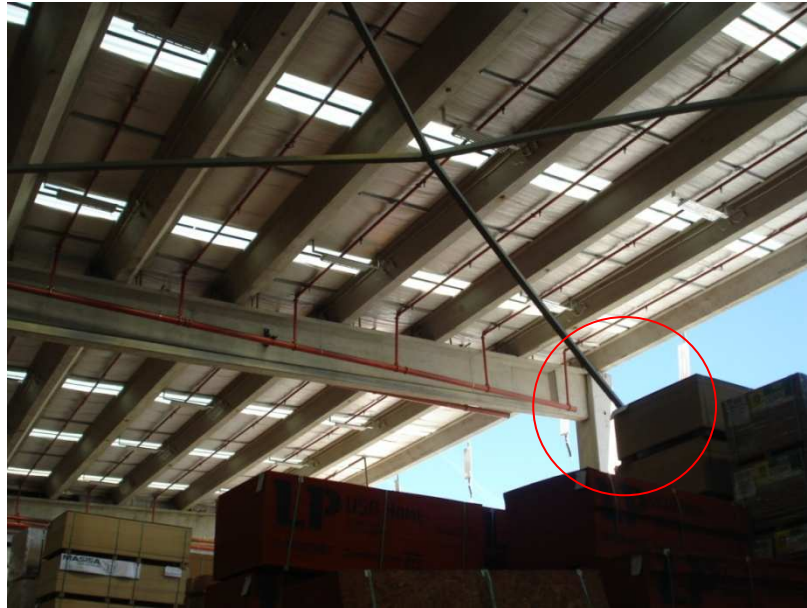
Figura 4.9: Pérdida de la conexión arriostramiento – viga

En la figura 4.9 se observa el colapso de la conexión del arriostramiento a la viga, debido a los efectos que provoca en el anclaje el efecto de tracción y compresión

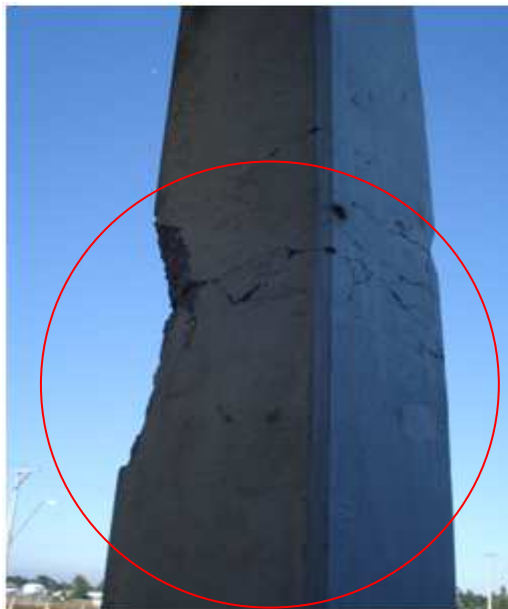
Figura 4.10: Pilar fisurado a 2 metros de la base

La figura 4.10 muestra fisuras y pérdida de sección a media altura del pilar.

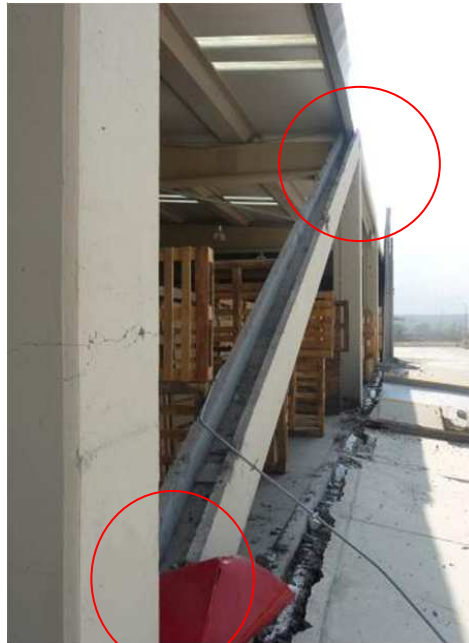
Figura 4.12: Colapso conexión pilar - viga secundaria

La figura 4.12 muestra la caída de una viga secundaria o longitudinal, debido al colapso de su conexión al pilar. La conexión clasifica como seca, y se construyó mediante vainas y pasadores.

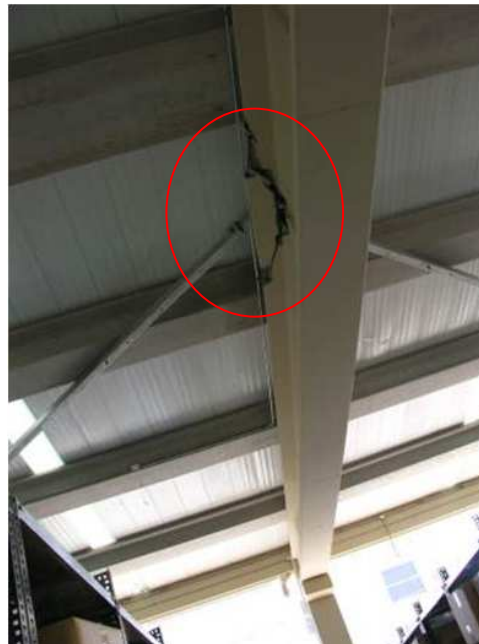
Figura 4.13: Arrancamiento de arriostramientos de viga principal

En la figura 4.13 se observa el daño provocado por arriostramientos en la zona de conexión a la viga principal. Los arriostramientos de techo están conformados por perfiles de acero.

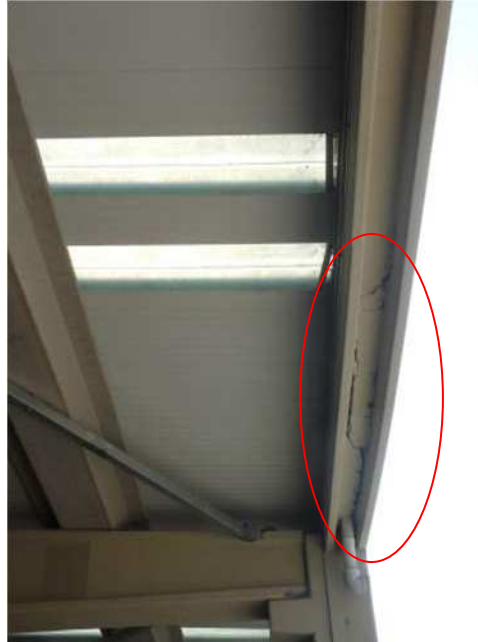
Figura 4.14: Viga secundaria fisurada

En la figura 4.14 se observa el daño provocado en las vigas longitudinales, producto de la conexión con elementos secundarios (paneles de cerramiento). Los desplazamientos de la estructura, generan concentración de tensiones en los puntos de conexión de estos elementos con la viga longitudinal, provocándose este tipo de falla.

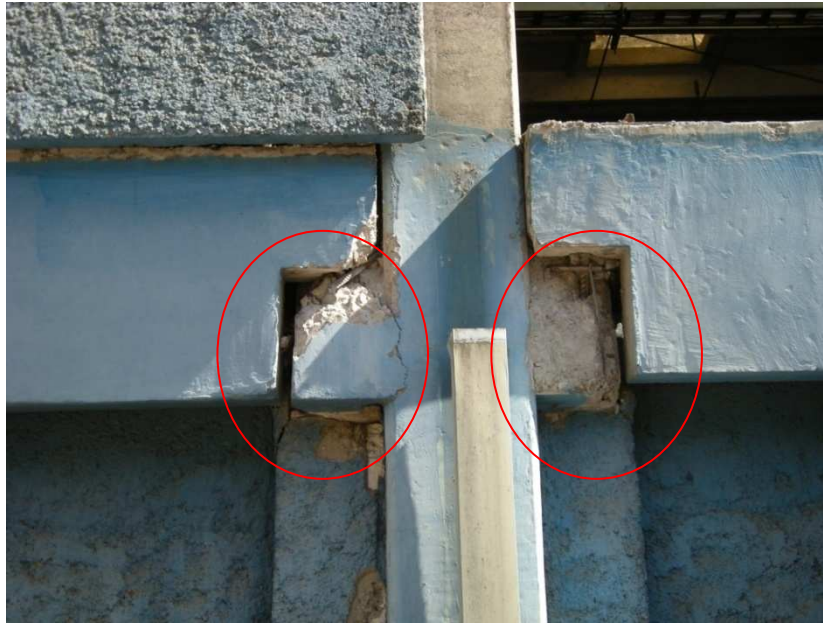
Figura 4.16: Desprendimiento de hormigón ménsulas de apoyo, pilar intermedio

La figura 4.16 muestra el daño en la conexión viga - columna intermedia de la estructura, producto del aplastamiento del hormigón. La fotografía corresponde a vigas secundarias, conectadas a la columna intermedia, mediante ménsulas pertenecientes a esta última y barras salientes de la viga.

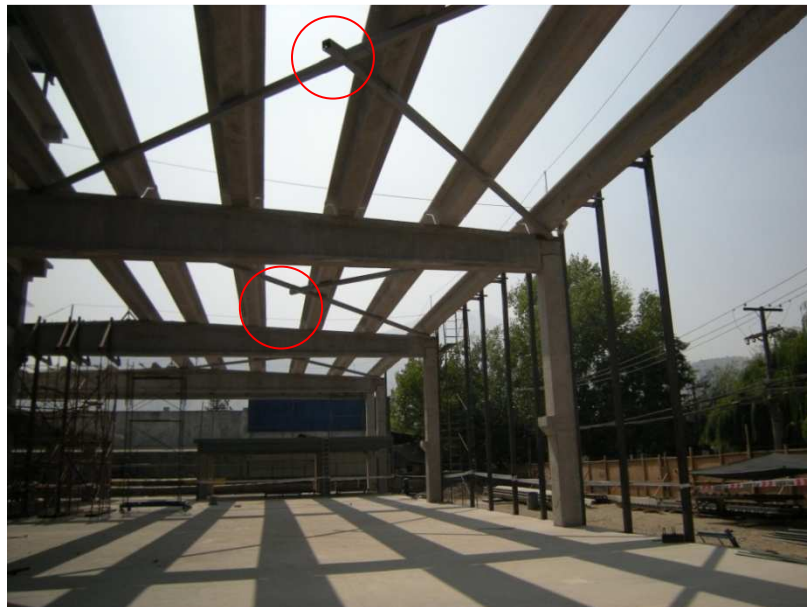
Figura 4.18: Falla de arriostramientos en base a perfiles de acero

Al igual que en las figuras 4.9 y 4.13, nuevamente se registran daños en el sistema de arriostramiento de techo en base a perfiles de acero (Ver figura 4.18). En este caso el daño se presenta en la conexión central de los arriostramientos.

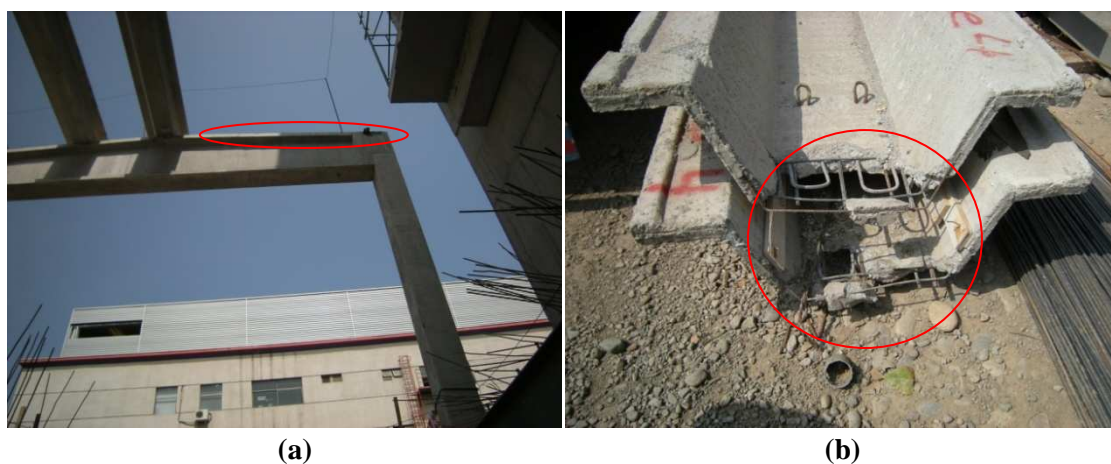
Figura 4.19: Falla de conexión costanera viga principal y caída del elemento

La figura 4.19 muestra la caída de dos costaneras apoyadas mediante conexiones secas a las vigas principales. La figura 4.19 (a) registra la ubicación de las costaneras en la estructura, y la figura 4.19 (b) el elemento luego de su caída.

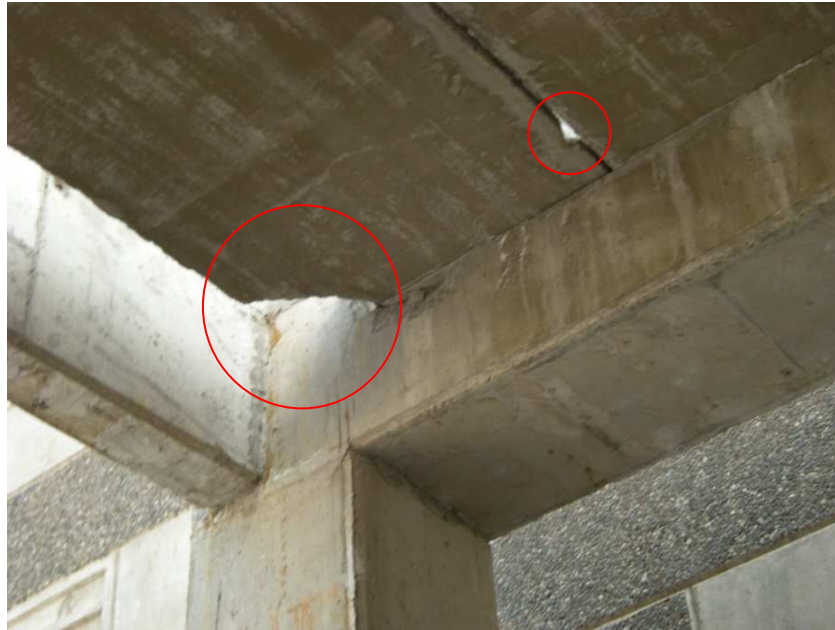
Figura 4.20: Pérdidas de sección en losetas prefabricadas

La figura 4.20 registra el daño observado en losetas prefabricadas, debido al choque de los elementos durante el evento sísmico en estudio.

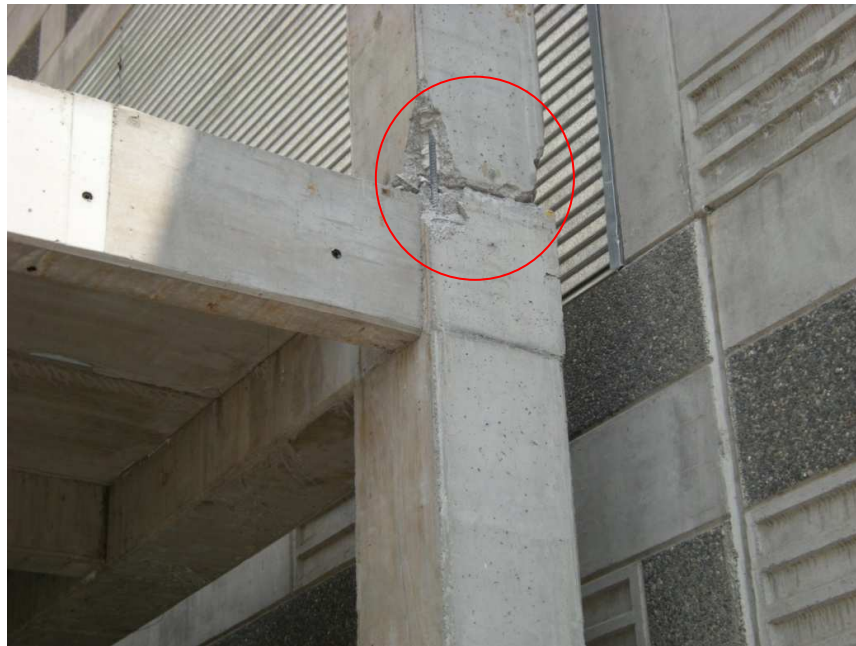
Figura 4.21: Desprendimiento de hormigón en nudo viga – pilar primer y segundo nivel.

En la figura 4.21 se observa el daño en una de las conexiones viga – pilar de la estructura. El daño se caracteriza por pérdida de sección del hormigón y por armadura a la vista.

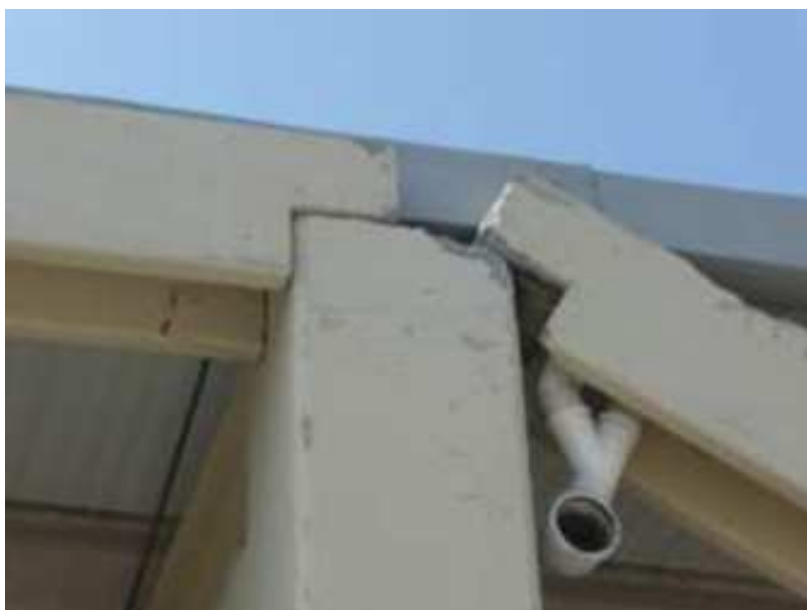
Figura 5.2: Caída de viga secundaria producto del desplazamiento de la estructura

Debido a que los anclajes de la conexión viga-columna no constituyen una unión rígida, permiten el giro de los elementos de forma proporcional al desplazamiento, por la deformación en fluencia de las barras de anclaje, o el arrancamiento de éstas, si la longitud de desarrollo no es suficiente o se produce la falla de grout. Este problema se presenta tanto transversalmente, como longitudinalmente a la estructura. La figura 5.2 muestra las consecuencias de este efecto, el cual culmina con la caída del elemento horizontal.

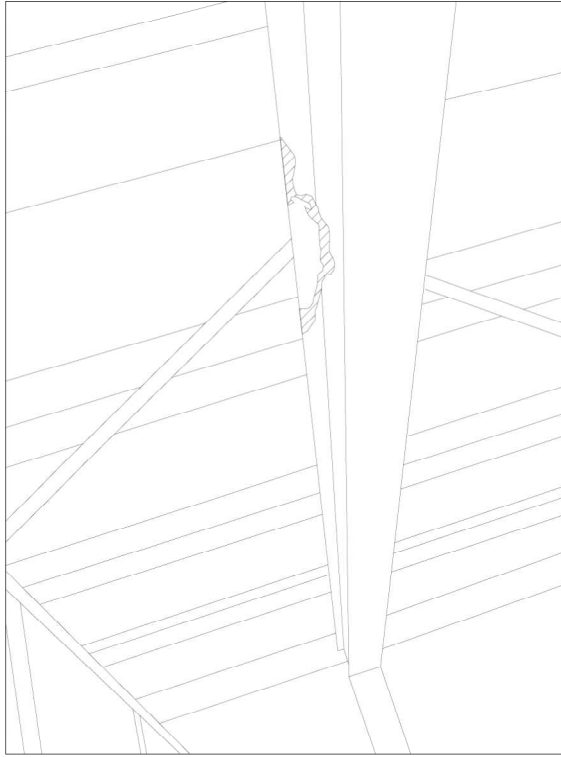
Figura 5.3: Daños recurrentes observados en arriostramientos

Fueron detectados diferentes tipos de daños en estos elementos, como falla en la conexión a la viga, daño en la conexión entre los mismos arriostramientos y pandeo de los perfiles (Ver figura 5.3).

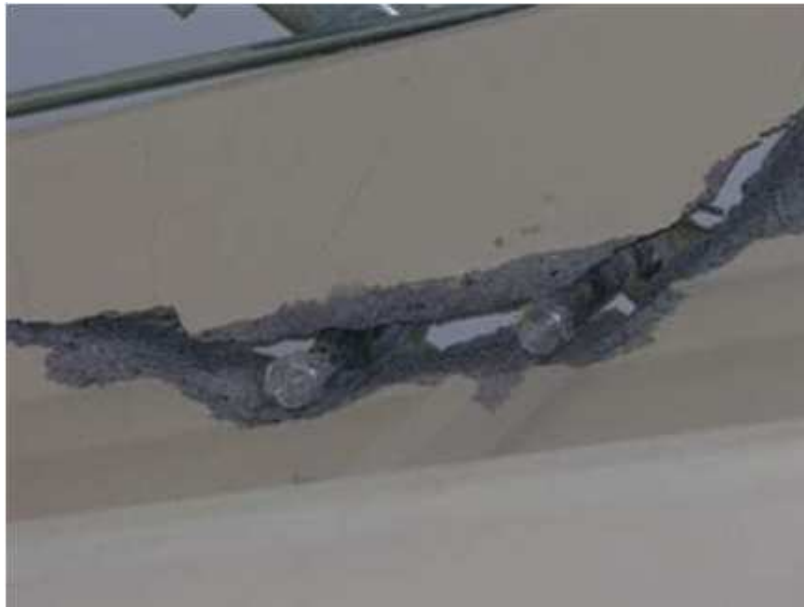
Figura 5.4: Anclaje de arriostramientos en zonas no confinadas de la viga.

Además de lo descrito anteriormente, se observó en diversas ocasiones, conexiones ejecutadas en zonas no confinadas de la viga, lo cual ante la incapacidad del hormigón a resistir la tracción provocada por el anclaje del arriostramiento, provoca el arrancamiento de la conexión (Ver Figura 5.4).

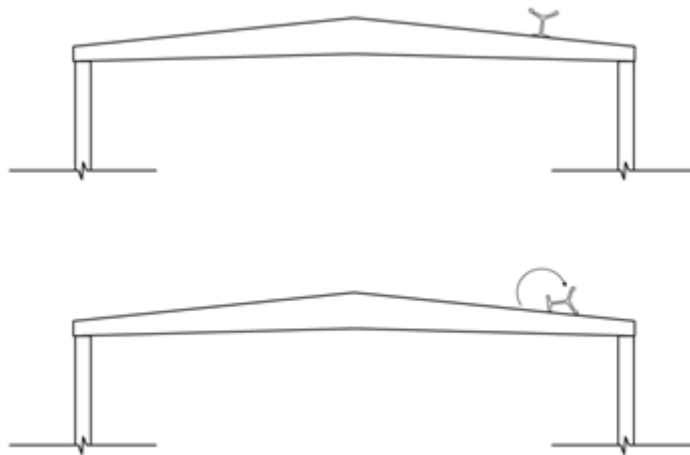
Figura 5.6: Volcamiento de costaneras

Los daños observados en este tipo de elementos son el volcamiento de las costaneras sobre las vigas principales (Ver figura 5.6), y/o su caída por desplazamientos longitudinales excesivos entre marcos.

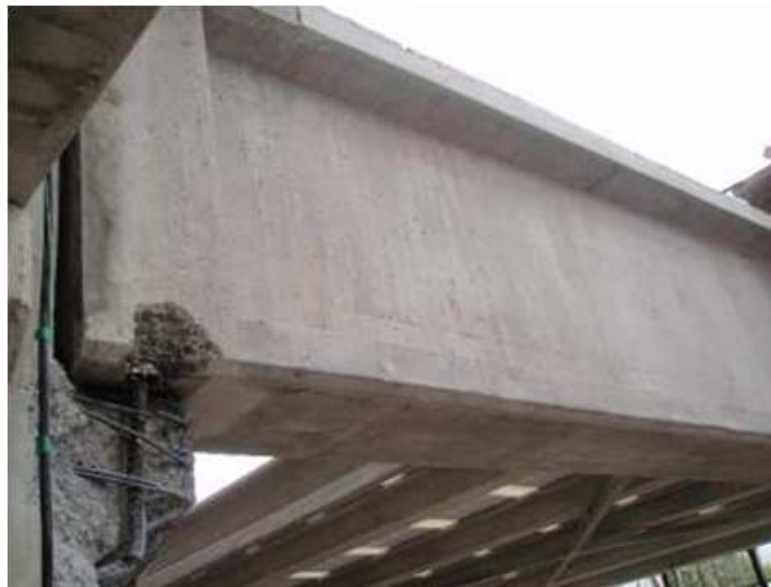
Figura 5.9: Daño en ménsula de conexión viga - pilar
