UNIVERSIDAD DE CHILE
FACULTAD DE CIENCIAS FÍSICAS Y MATEMÁTICAS
DEPARTAMENTO DE INGENIERÍA CIVIL

**ESTUDIO DE LOS DAÑOS DE LOS TERREMOTOS DEL 21 Y 22 DE
MAYO DE 1960**

MEMORIA PARA OPTAR AL TÍTULO DE INGENIERO CIVIL

ROBERTO GERMÁN LAZO HINRICHS

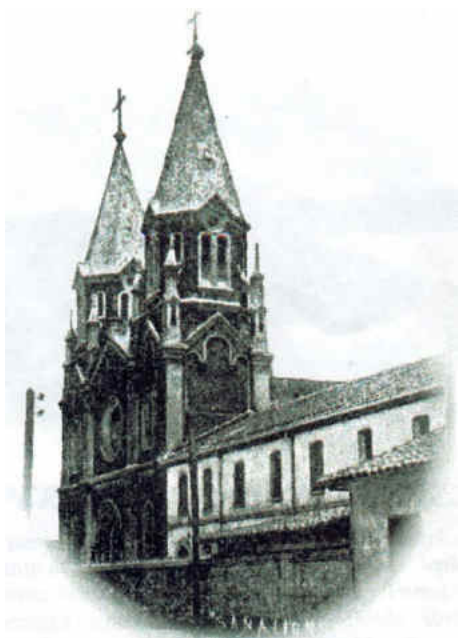
Iglesia de San Alfonso, construida en el año 1893. Por efecto del gran terremoto de 1939, se debió transformar parte de su estructura y repararlo. El terremoto de 1960 también le causó graves daños, y sus torres tuvieron que ser demolidas y reconstruidas. (Fuente: Internet)

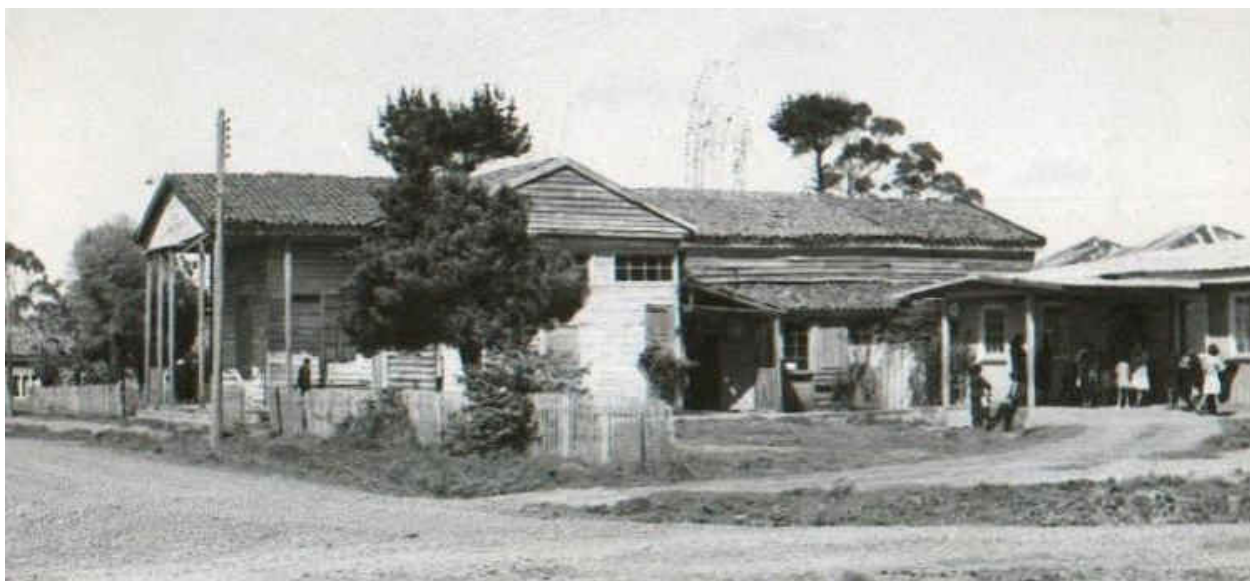
Con los antecedentes reunidos se puede destacar que un número importante de viviendas sufrió el corrimiento de las tejas de sus techumbres (G2) y que los edificios de construcción sólida (clases B o C) mostraron agrietamientos del tipo G2 y G3. Teniendo en cuenta lo anterior se puede estimar una intensidad de **VII-VIII grados** para este lugar.

Figura 4.8. Techumbre de tejas en construcción de madera. Hospital antiguo de Cañete. (Fuente: www.miguelgonzalez.cl/fotos).

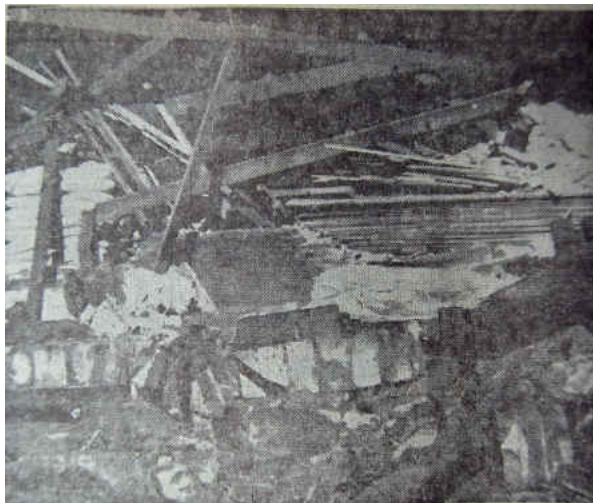
El 70% de las casas resultaron parcialmente averiadas, lo que se puede interpretar que estos daños fueron entre un grado G1 y G3, y 100 casas (correspondientes a aproximadamente el 20% del total) resultaron destruidas (G4 y G5) (ver Figura 4.9). El sector de “*La Meseta*” fue el más castigado (**El Sur**).

Figura 4.9. Una de las tantas viviendas colapsadas. (Fuente: El Sur)

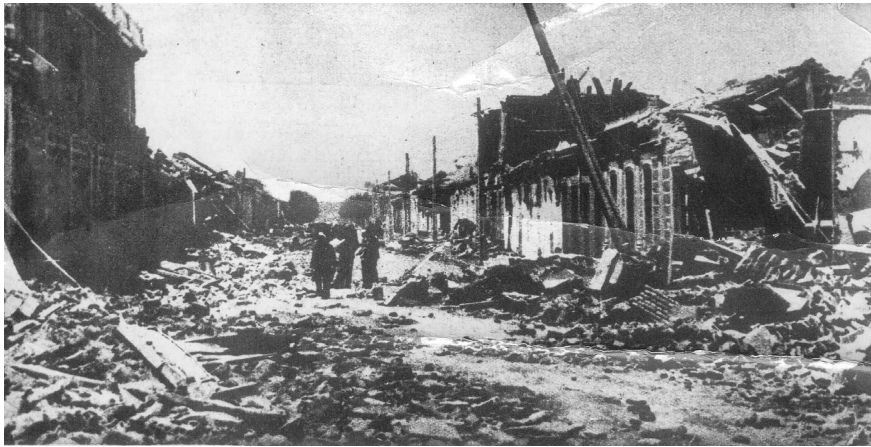
Contrasta con lo anterior lo observado en las doce manzanas que conforman el sector céntrico de Chillán, el cual fue reconstruido por completo después del terremoto de 1939 (Moya, 2002). Este sector se mostraba en su mayor parte con la cara limpia, escapando a las consecuencias de los sismos pero igualmente algunas casas sufrieron daños que las dejaron prácticamente inhabitables (Daños G3) (**El Sur, La Discusión**).

Figura 4.10. Daños en Chillán (Foto cortesía de E. Kausel).

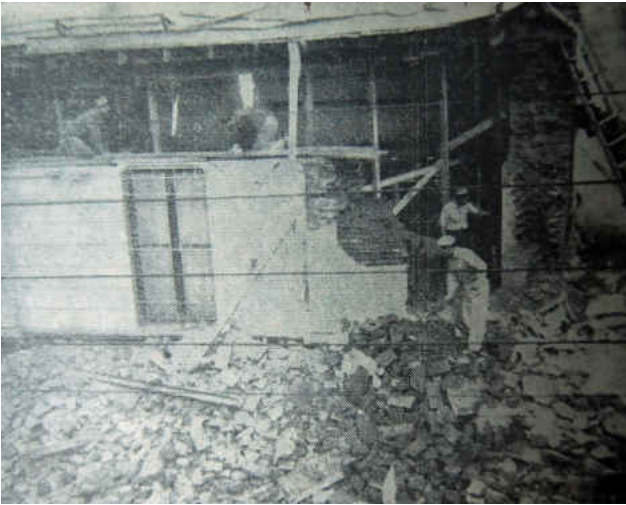
Tintorería "Gobelinos", en Colo Colo entre Barros Arana y Freire.

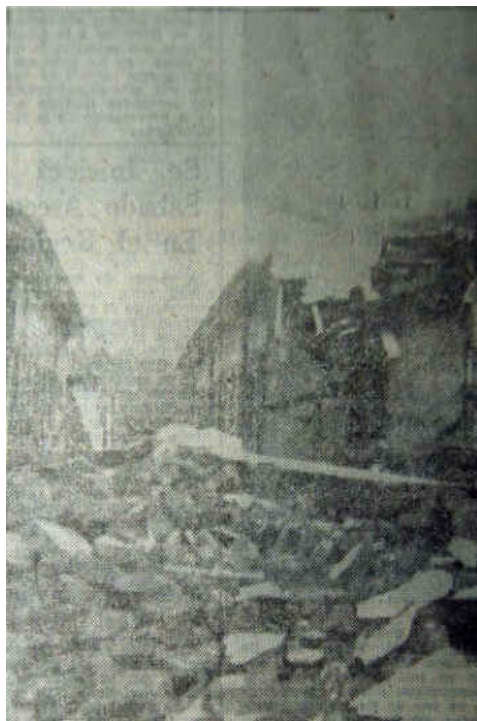
Calle Freire. La cuadra norte, entre Caupolicán y Aníbal Pinto. (Fuente: El Sur)

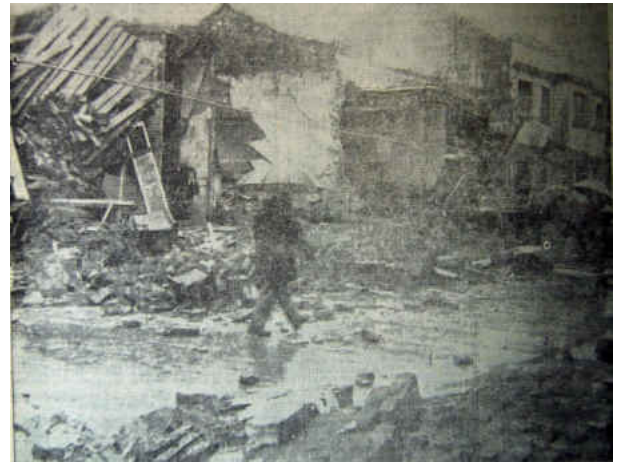
Casas destruidas en Calle Maipú, entre Colo Colo y Castellón. (Fuente: El Sur)

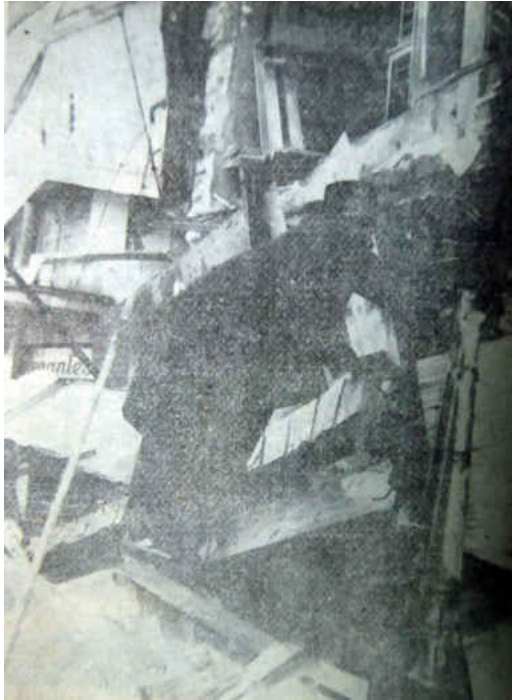
Restos de una casa.

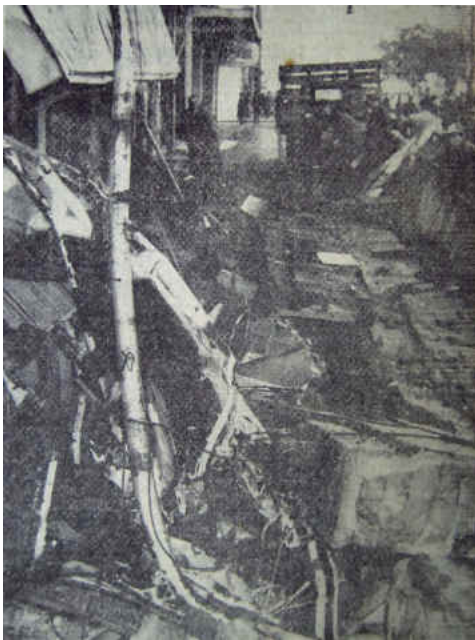
Marquesinas del centro de Concepción se derrumbaron causando víctimas. (Fuente: La Unión)

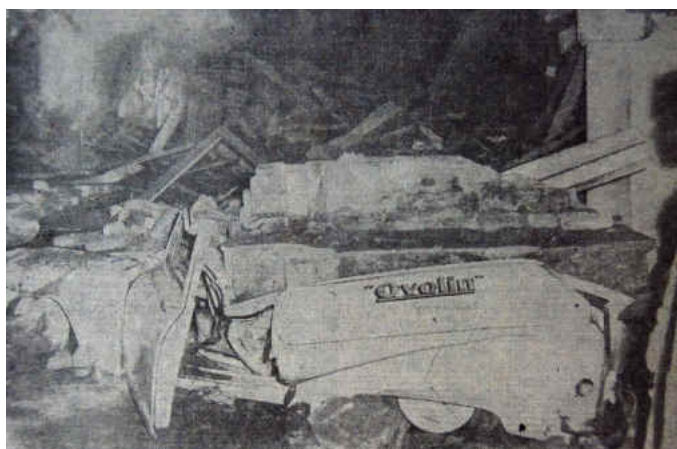
Figura 4.31. Derrumbe ocurrido en el diario “La Patria”. (Fuente: El Mercurio)

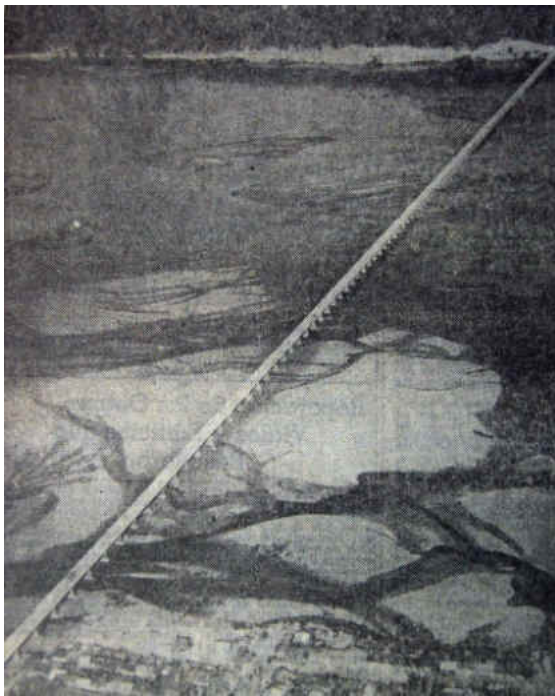
Puentes: El puente sobre el río Bío Bío quedó cortado en tres tramos dejando inutilizados aproximadamente sesenta metros de la estructura (**El Mercurio, La Discusión, La Unión, La Mañana, El Diario Austral**). El terremoto del día 22 de mayo terminó por cortar el puente en un total de seis tramos (**El Mercurio**). Este puente permitía la comunicación con la zona del carbón. En la Figura 4.32 se muestra el daño descrito.

Fotografía aérea del puente carretero más largo del país sobre el Bío Bío. (Fuente: El Mercurio)

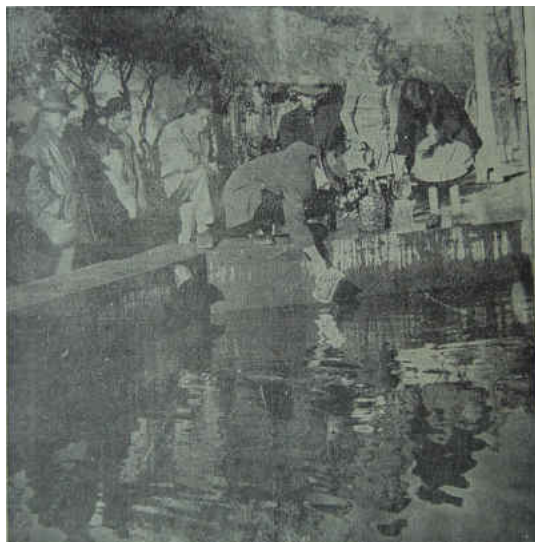
Agua Potable: De los servicios interrumpidos, este fue el que ocasionó el problema más grave ya que las cañerías quedaron destruidas en gran parte y se necesitaron cinco días para normalizar parcialmente el abastecimiento. La red de agua potable de Concepción fue una de las más deterioradas del país, y el fuerte terremoto provocó filtraciones y daños serios en las matrices (**El Diario Austral, Revista Ercilla**). En la Figura 4.33 se aprecia las consecuencias que tuvo la pérdida de este vital elemento.

Figura 4.33. Consecuencias de la pérdida del abastecimiento de agua potable. Un grupo de vecinos extrae agua de una pileta pública para suplir la falta de ese vital elemento. (Fuente: El Sur)

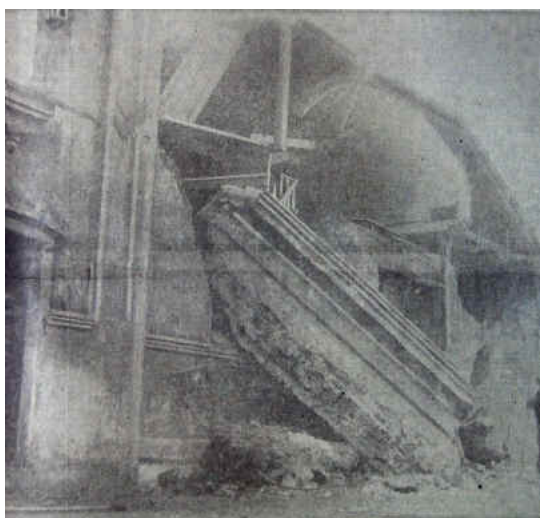
La iglesia y la casa parroquial resultaron destruidas y perdidas (Ver Figura 4.34), mientras que el convento de las Sacramentinas resultó seriamente dañado. El Hogar Católico de las monjas mercedarias, ubicado en calle Paicaví 65, no sufrió daños (**El Mercurio**).

Derrumbe ocurrido en la Iglesia Parroquial de Coronel. (Fuente: **El Mercurio**)

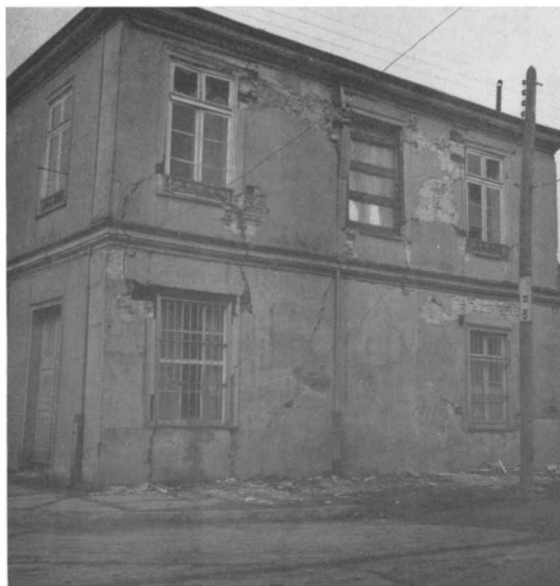
Figura 4.38. Daños de una vivienda de Lebu construida en albañilería. (Álvarez, 1963)

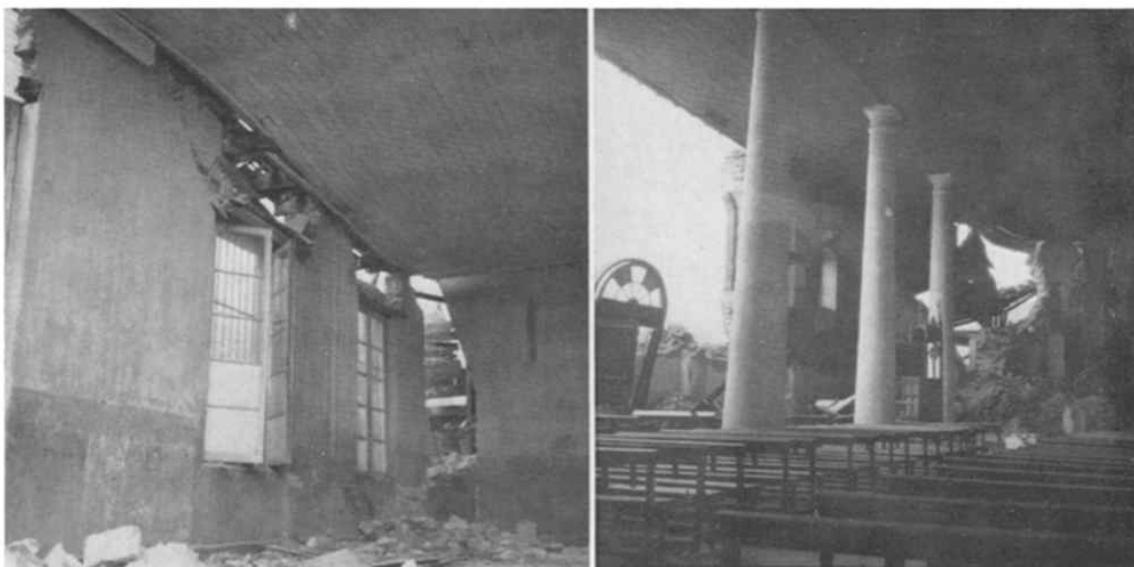
IZQUIERDA: Daño en el edificio de la Intendencia. Albañilería sin refuerzos. **DERECHA:** Daños en la iglesia de Lebu. Construcción de albañilería.

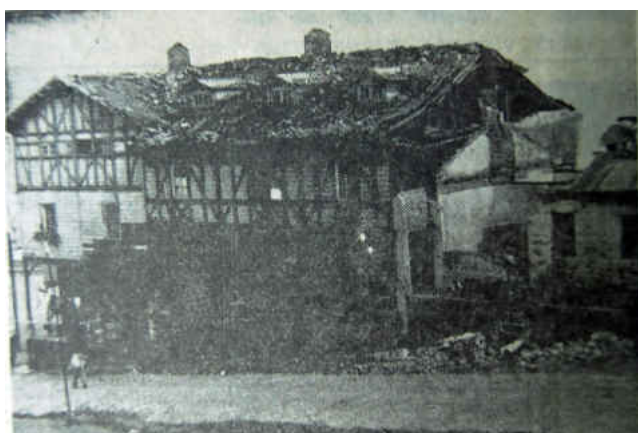
Daño en vivienda de Lota Alto que debió ser demolida. (Fuente: El Sur)

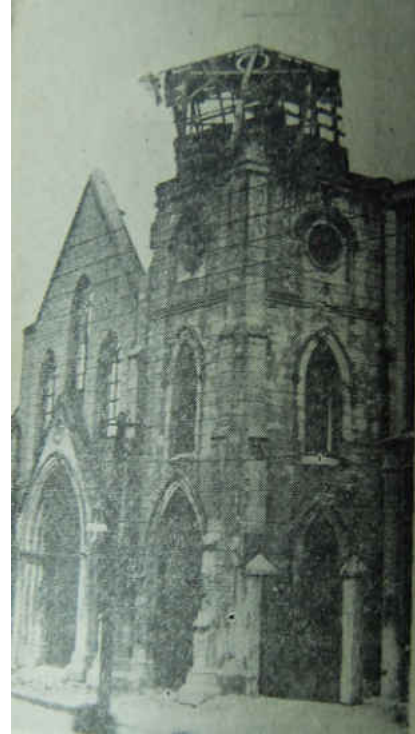
Iglesia de Lota Bajo. Los techos se desplomaron hacia el interior. (Fuente: La Unión)

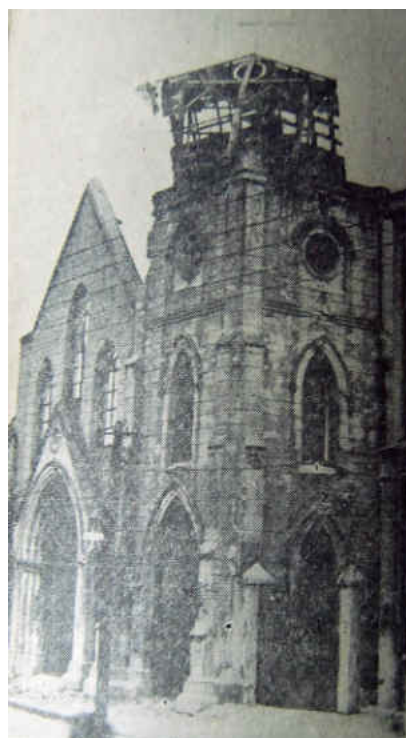
Iglesia de Lota Bajo. El polvo sale expelido por las ventanas de ojiva al ser derribados los muros interiores. (Fuente: La Unión)

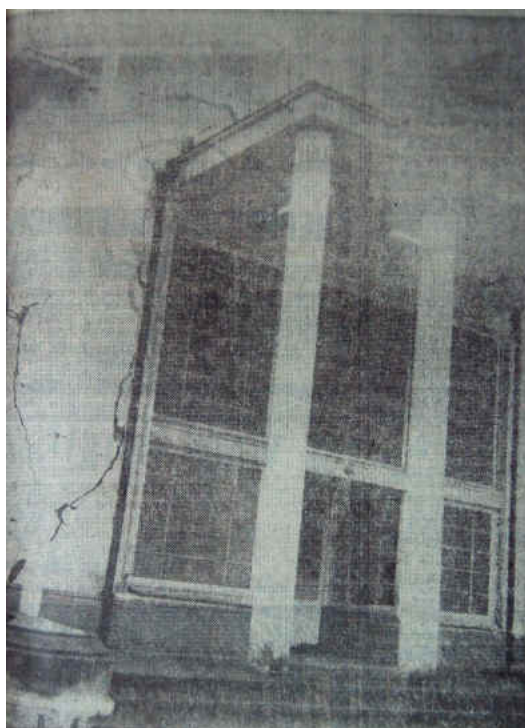
Figura 4.54. Daños en el entonces moderno hospital de Schwager. (Fuente: El Mercurio)

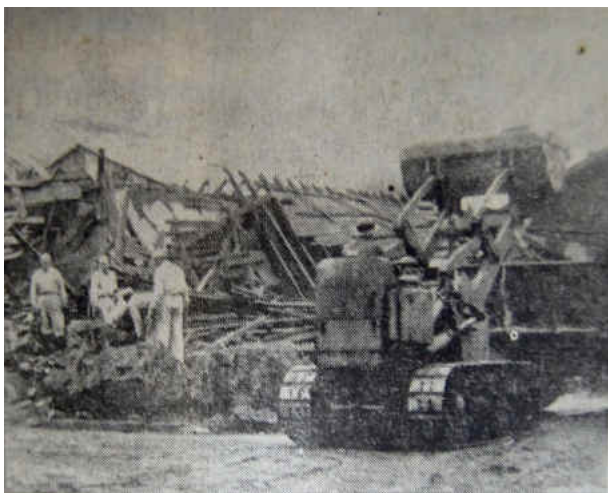
Mediante palas mecánicas, se procede a despejar la calle Colón, frente al antiguo edificio donde funcionaba el Correo de Talcahuano, que fue demolido. (Fuente: El Sur)

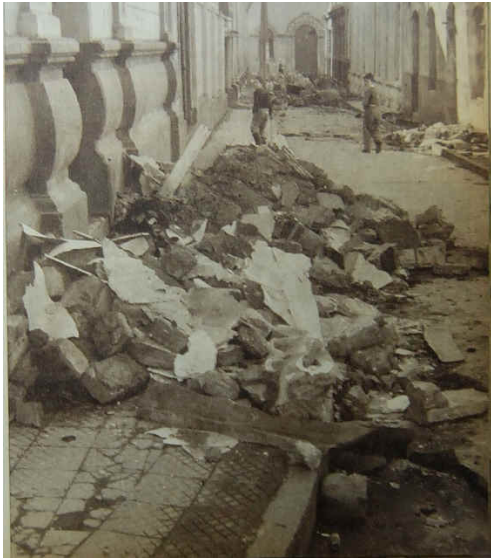
Escombros en las estrechas calles centrales de Talcahuano.

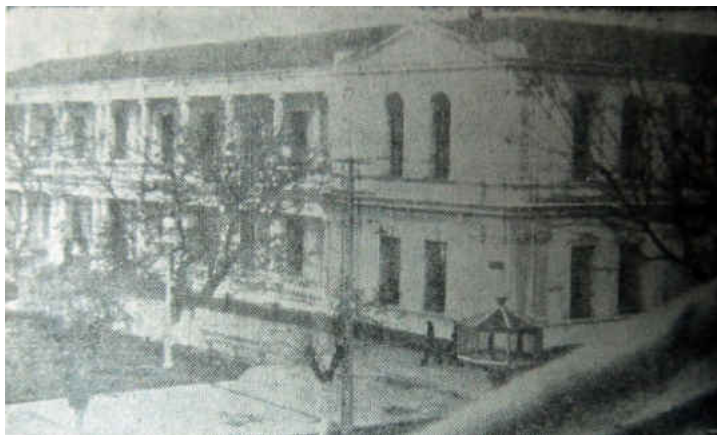
El Cuartel del Regimiento Defensa de Costa Nº 5 “Sargento Aldea” sufrió varios agrietamientos a raíz del terremoto del 21 de mayo. En la fotografía, se ve el edificio ubicado al lado de la Plaza de los Héroes en el recinto del Apostadero Naval. (Fuente: El Sur).

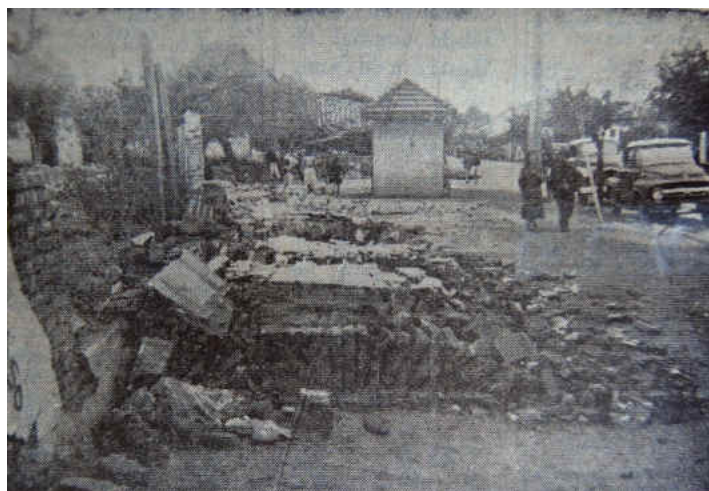
Figura 6.3. Derrumbes en Angol en la Avenida Bernardo O'Higgins. (Fuente: El Sur)

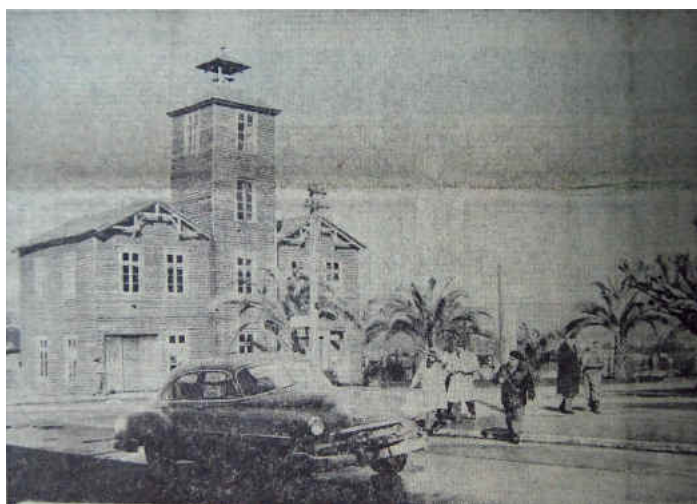
Figura 6.6. Daños de mediana consideración en el Cuartel de Bomberos, edificio construido de madera y ubicado en la Plaza de Loncoche.

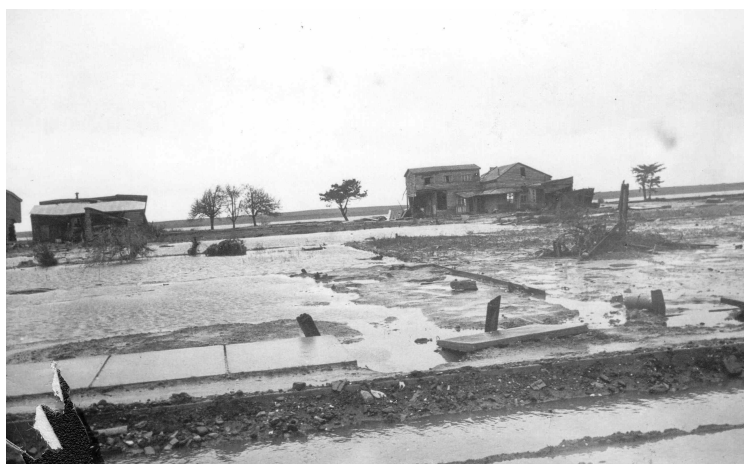
Figura 6.10. Daños en Puerto Saavedra. (Fotos cortesía de E. Kausel)

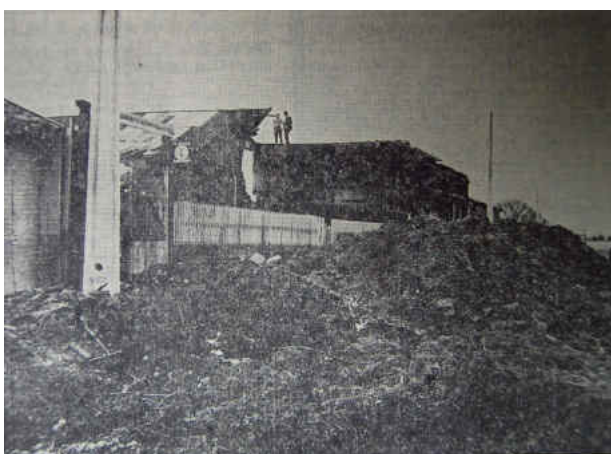
Daños en el sector rural de Temuco. (Fuente: El Mercurio)

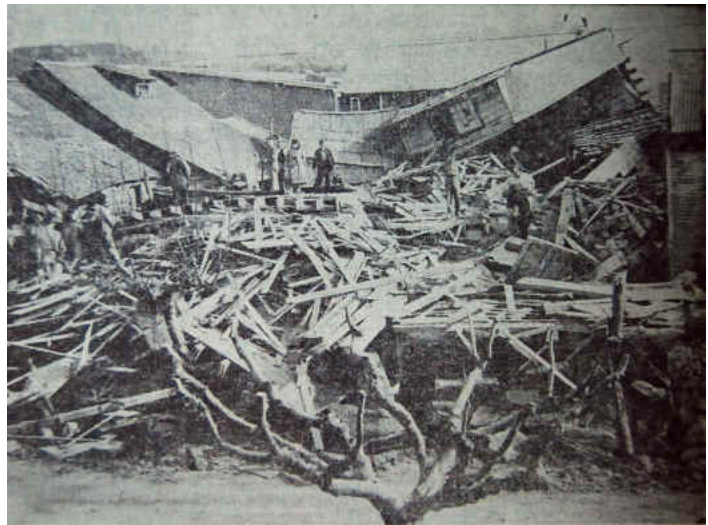
En el centro de la ciudad se desplomó un edificio de uso comercial de tres pisos colapsado (Fuente: El Mercurio).

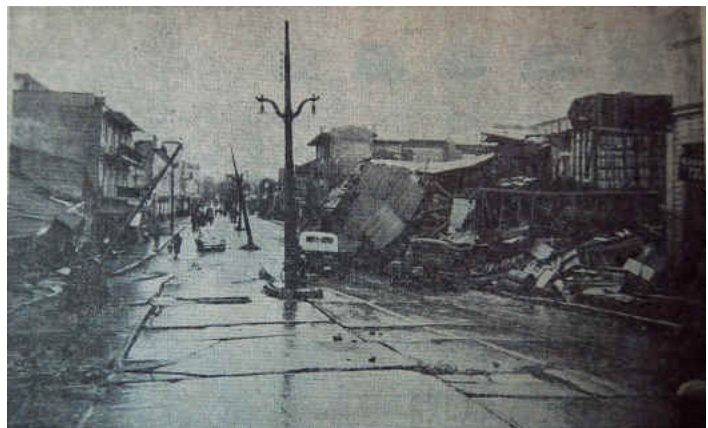
Calle Picarte, el pavimento se abrió en varios puntos, los postes quedaron inclinados. (Fuente: El Mercurio)

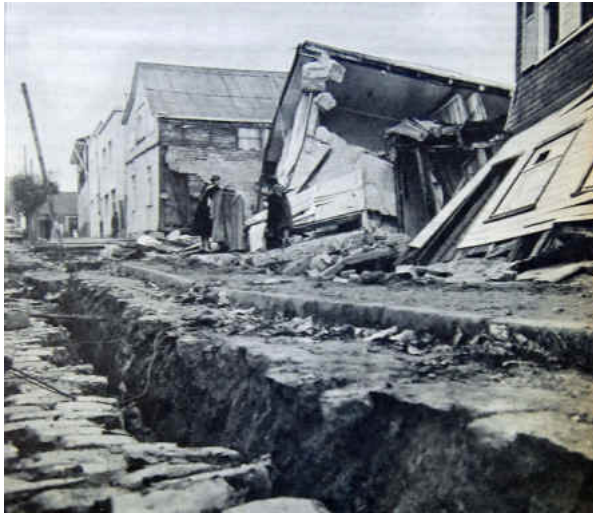
Grietas en las calles de Valdivia. La foto muestra las casas derrumbadas junto a un ancho tajo abierto en la calle. (Fuente: Revista Vea)

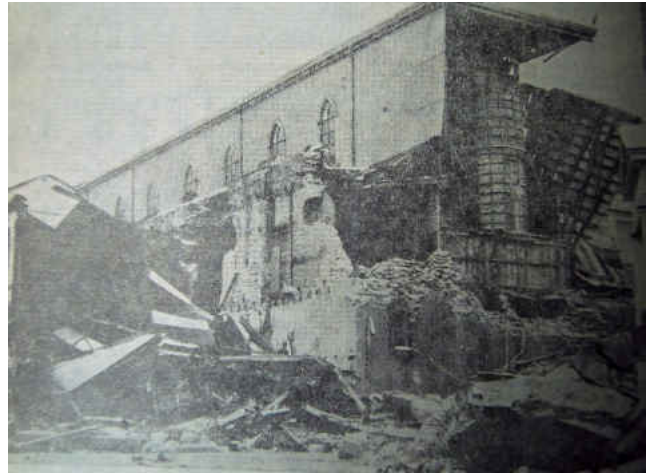
La foto muestra una vista parcial del estado en que quedó la farmacia "Libertad" y, al fondo, se puede apreciar la semidestruida Catedral valdiviana. (Fuente: El Sur)

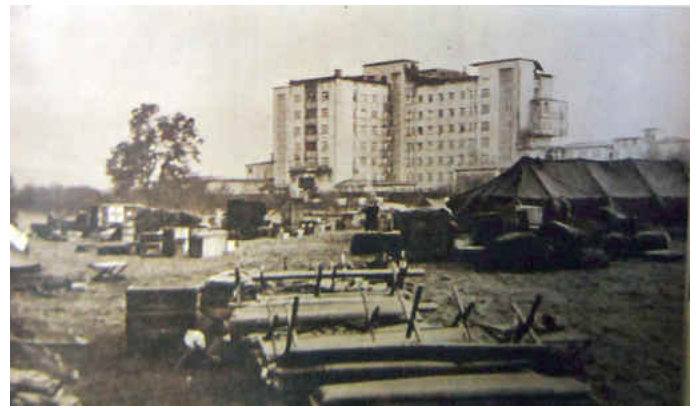
El moderno Hospital Regional de Valdivia. Sufrió daños irreparables y fue evacuado. En primer plano, el hospital de emergencia instalado con ayuda norteamericana. (Fuente: Revista Zig Zag)

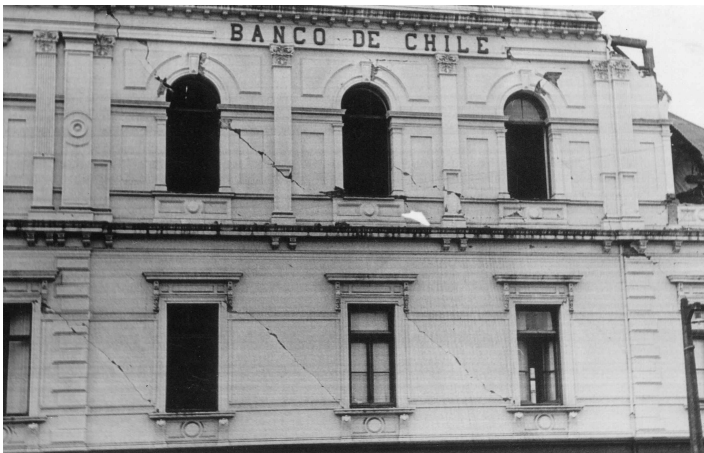
Figura 6.30. Daños en el edificio del Banco de Chile (Foto cortesía de E. Kausel)

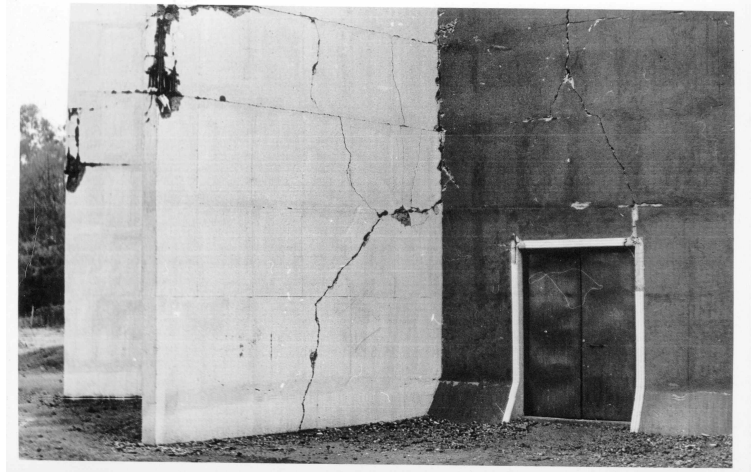
Figura 6.35. Daños en un estanque de agua de hormigón armado (Foto cortesía de E. Kausel)

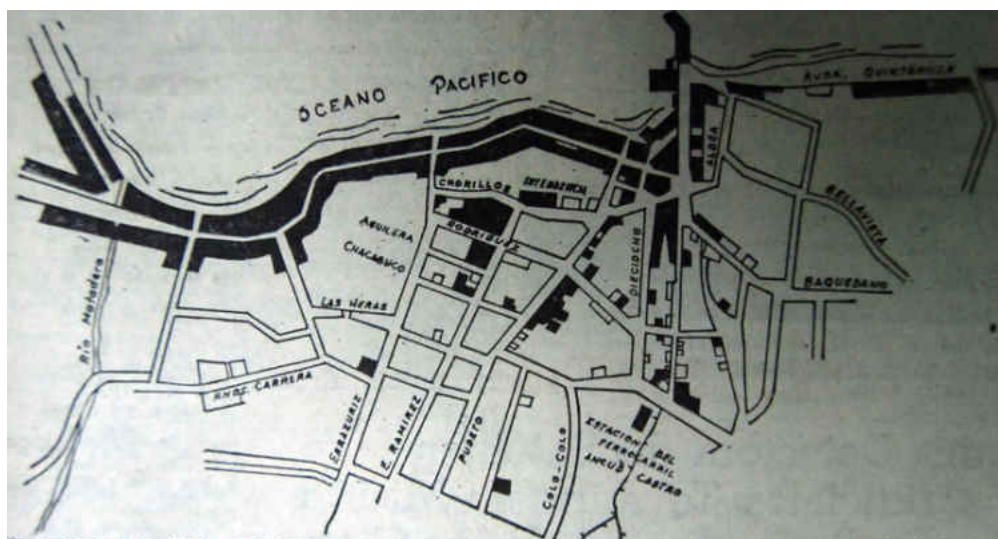
Plano hecho llegar por el Alcalde de la ciudad de Ancud al diario “El Mercurio” en 1960. En él se representan los destrozos causados por los sismos de mayo de 1960. Lo marcado en negro, correspondía a las zonas de poblaciones y construcciones totalmente destruidas. Lo restante, que sólo lleva línea continua, eran las construcciones semidestruidas.

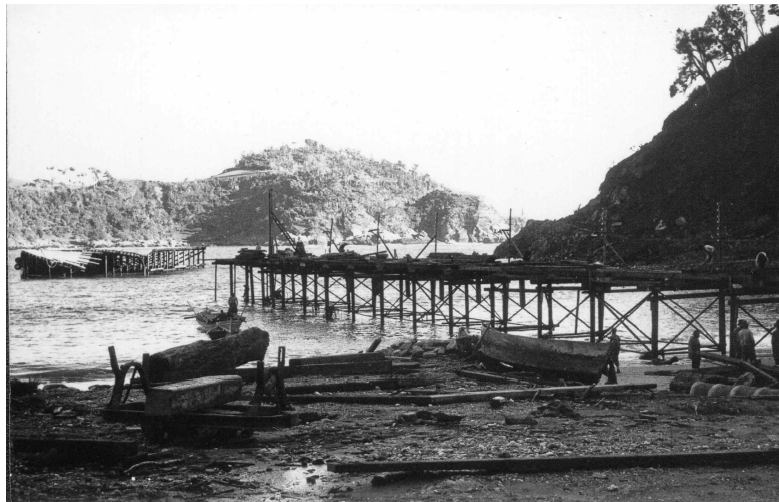
Figura 6.46. Daños en el muelle a raíz del maremoto. Una ola de 8 metros produjo el corte del muelle tal como se aprecia en la imagen. (Foto cortesía de E. Kausel)

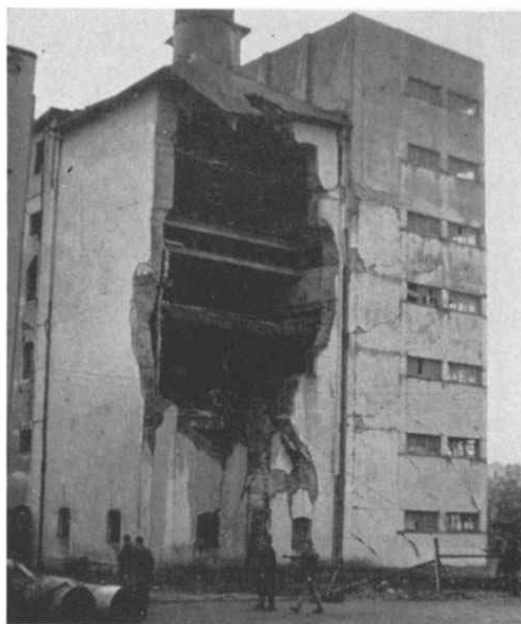
Figura 6.55. Daños en Compañía Cervecería (Steinbrugg y Flores, 1963).

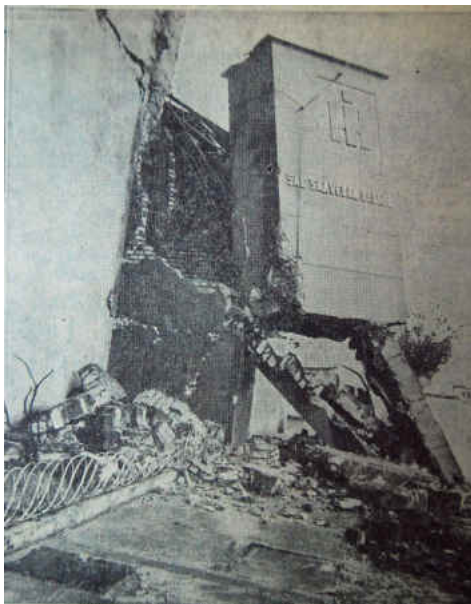
Estado en que quedaron las pilastras y la torre de cemento de la estación de servicio de la firma Saavedra Bernard. (Fuente: El Mercurio)

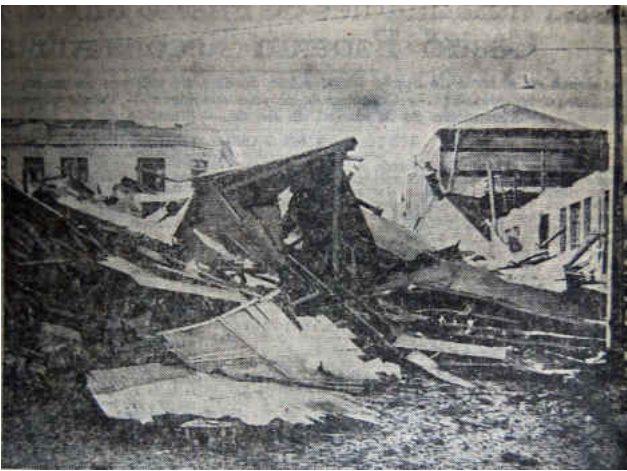
Viviendas destruidas en la calle Rosselot. (Fuente: El Mercurio)

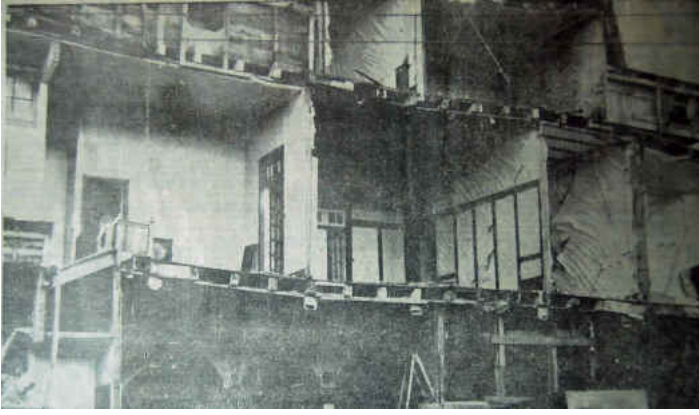
Edificio de uso público; perdió su fachada. (Fuente: El Sur)

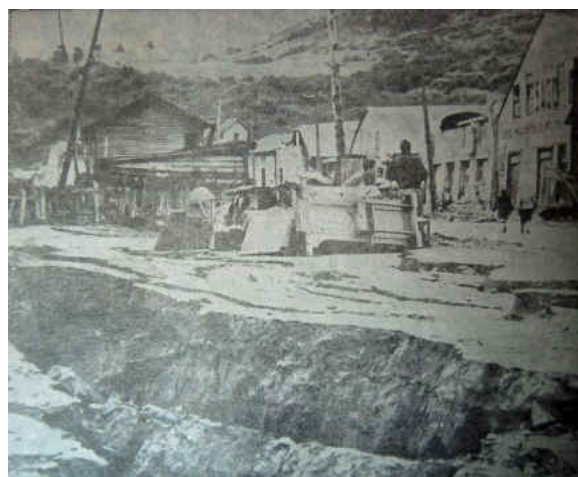
Grietas del terreno a lo largo de los caminos. (Fuente: El Sur)

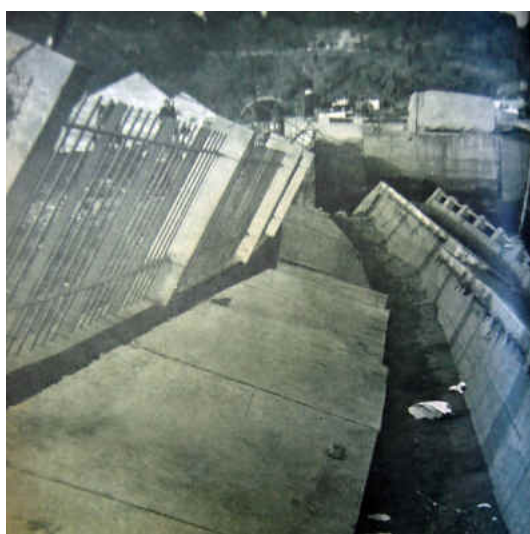
A la derecha, el molo nuevo de Puerto Montt. Los enormes bloques de concreto quedaron en medio del canal Tenglo. (Fuente: Revista Zig Zag)

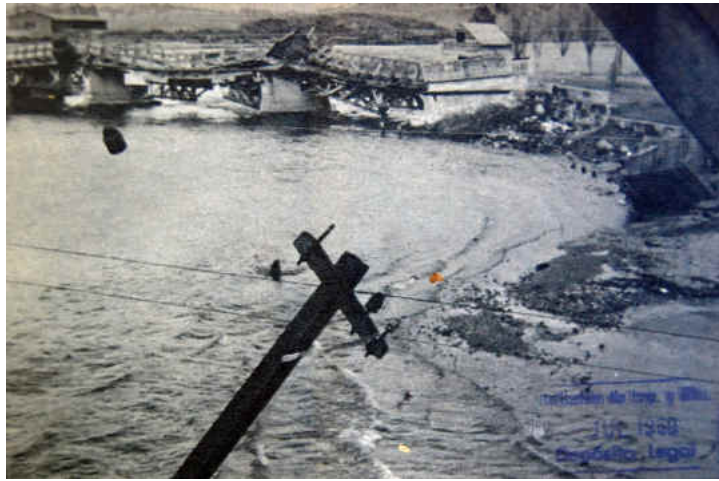
Los daños en obras públicas, especialmente vías de comunicación, incluyendo puentes y caminos, fueron cuantiosos. La foto corresponde al puente carretero que quedó prácticamente destruido entre Llanquihue y Puerto Varas. (Fuente: Revista Vea)

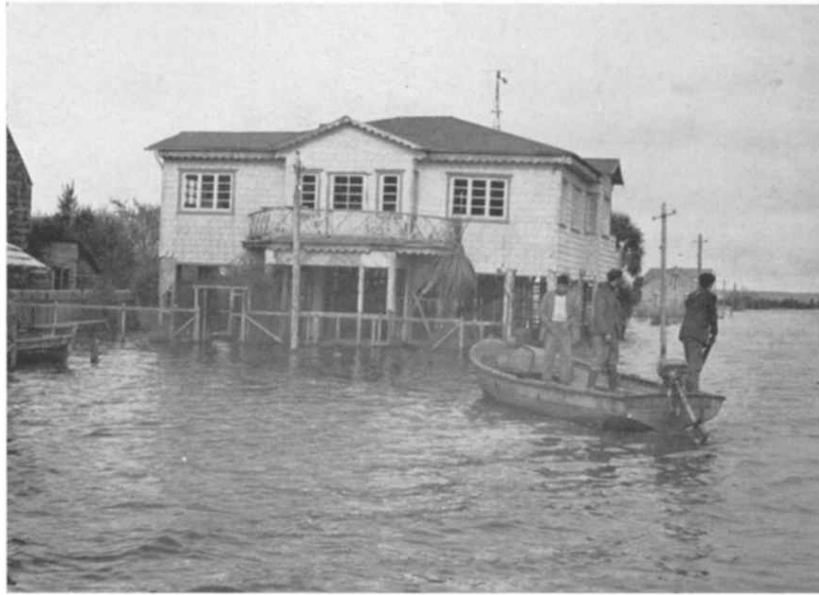
Figura 6.70. Vivienda inundada por subida del nivel de agua. (Sievers, Villegas, Barros, 1963)
