**“VARIANTES DE ESTUDIO PARA LA CARACTERIZACIÓN DE DAÑOS Y
REPARACIONES SÍSMICAS EN CONJUNTOS DE VIVIENDA SOCIAL”**

MEMORIA PARA OPTAR AL TÍTULO DE INGENIERO CIVIL

RAÚL EDUARDO LAMBRECHT PLAZA

**SANTIAGO DE CHILE
AGOSTO DE 2012**

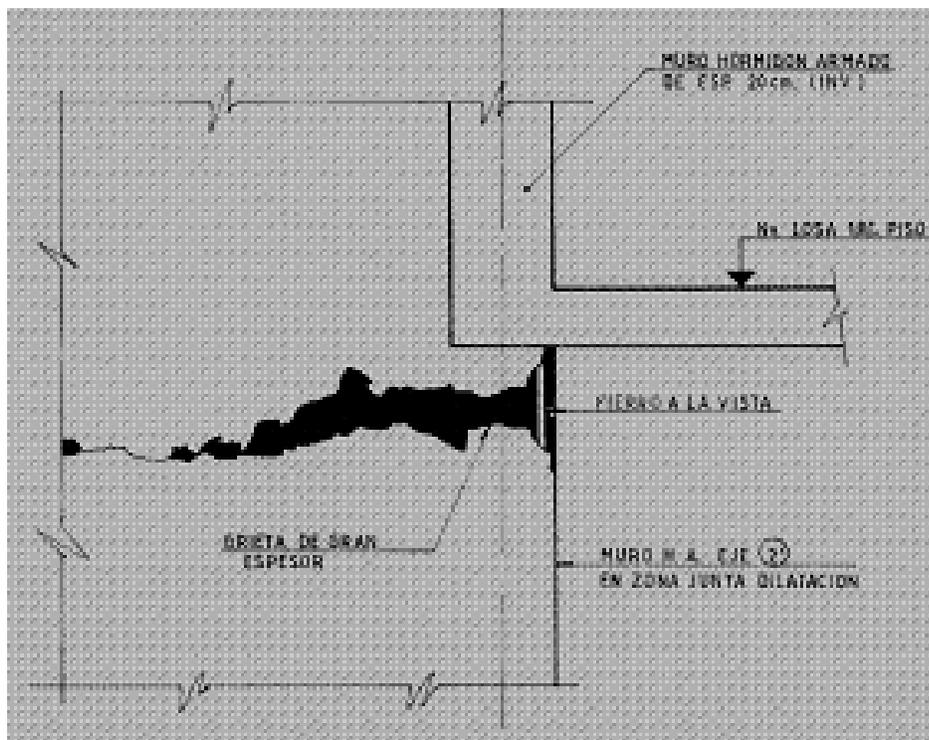
Adicionalmente a los daños antes mencionados, puntualmente se produjo una gran grieta en el block 3, de aproximadamente 8 cm de espesor, dejando la enfierradura a la vista, como se muestra en la Figura 5.2a y 3.2b. Esta grieta se produjo en uno de los muros interiores del primer piso del edificio, casi al llegar a la losa del cielo del piso superior, precisamente en uno de los muros que soportan el estanque, y se extiende a través de una junta de hormigonado.

Figura 5.2a: Grieta de gran espesor (MINVU, 1985 (1))

Las reparaciones de todas las fisuras se realizaron mediante inyecciones epóxicas, mientras que la reparación de la grieta de gran espesor se realizó mediante la inserción de barras de acero y la colocación de hormigón nuevo con aditivo expansor (Intraplast® de SIKA). La colocación del hormigón se realiza en 3 etapas, separadas 8 horas cada una de la siguiente. El detalle de la reparación de la grieta de la Figura 5.2 se muestra en la Figura 5.3

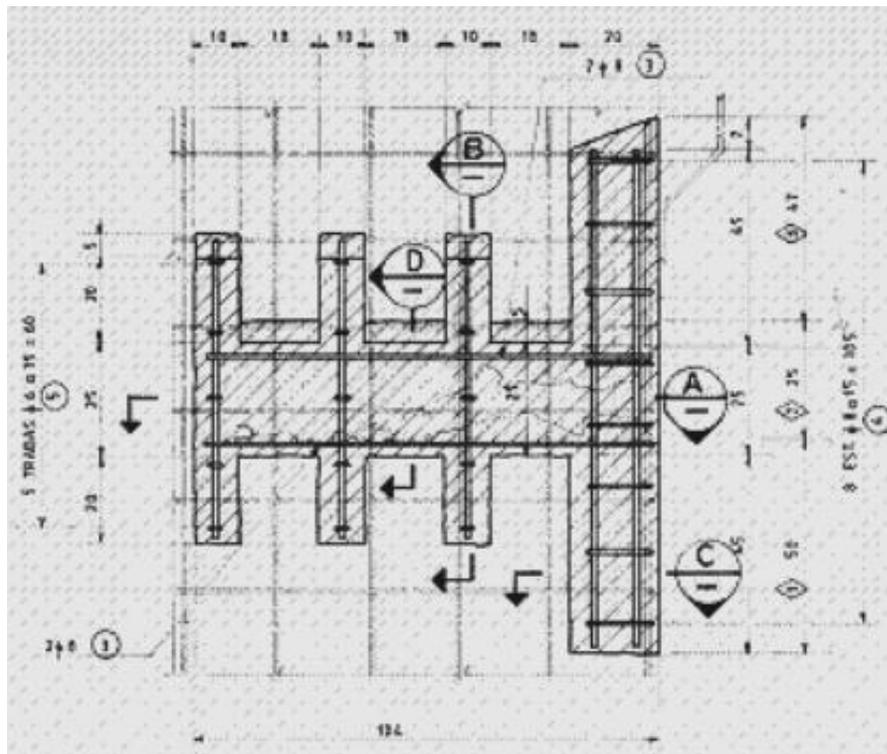
Figura 5.3: Detalle reparación grieta de gran espesor (MINVU, 1985 (1))

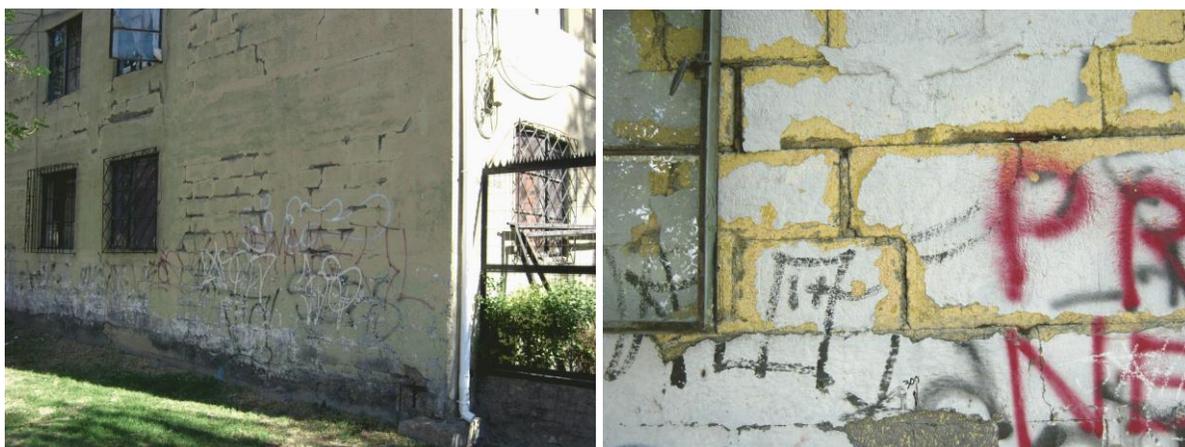
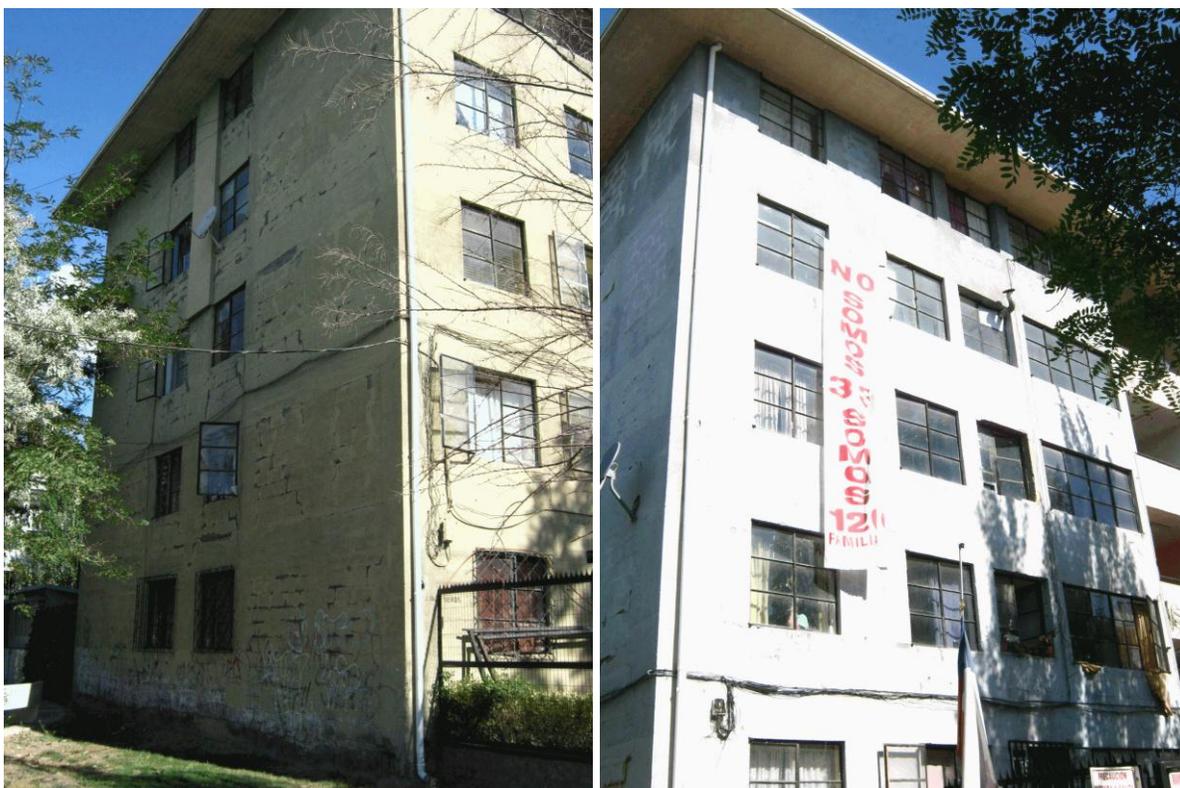
Luego del terremoto de Febrero de 2010, nuevamente se produjeron numerosos daños. Se observan múltiples fisuras y grietas en el mortero de pega, del orden de 2 a 3 cm de espesor, tanto horizontales como escalonadas, en muros exteriores de todos los pisos en ambas direcciones, además de fisuras en estucos, como se observan en la Figura 5.9. Estos daños se presentan en los blocks 1, 2, 7, 8, 9, 10, 11 y 12. En todos ellos la cantidad de daños y la intensidad de éstos es aproximadamente la misma. No se observaron daños en escaleras ni techumbres. El aspecto de los blocks 3, 4, 5 y 6 es absolutamente distinto. No se observan daños de ningún tipo, es más, sus fachadas lucen recién pintadas, como se observa en la Figura 5.10.

Figura 5.9: Daños Conjunto Germán Riesco tras terremoto de Febrero de 2010

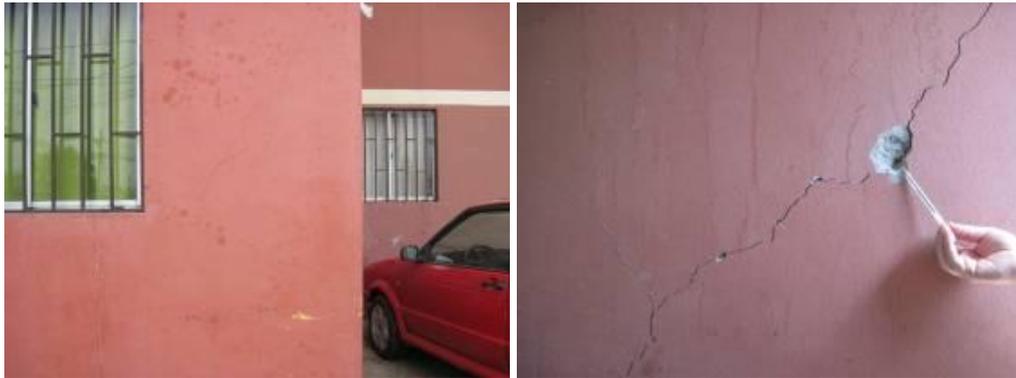
Los daños en los muros resistentes, de acuerdo con la verificación estructural del edificio (contenida en el Informe de Evaluación Estructural), tomando como base de comparación la memoria de cálculo y los planos estructurales, las fisuras y grietas observadas se deben a fallas por corte ocasionadas principalmente por una subestimación de las solicitaciones horizontales producidas por el sismo. Es por esta razón que junto con reparar las fallas que presentan los edificios es necesario el refuerzo de los mismos mediante algún método adecuado.

Figura 6.3: Daños en estucos de muros exteriores por efecto del corte

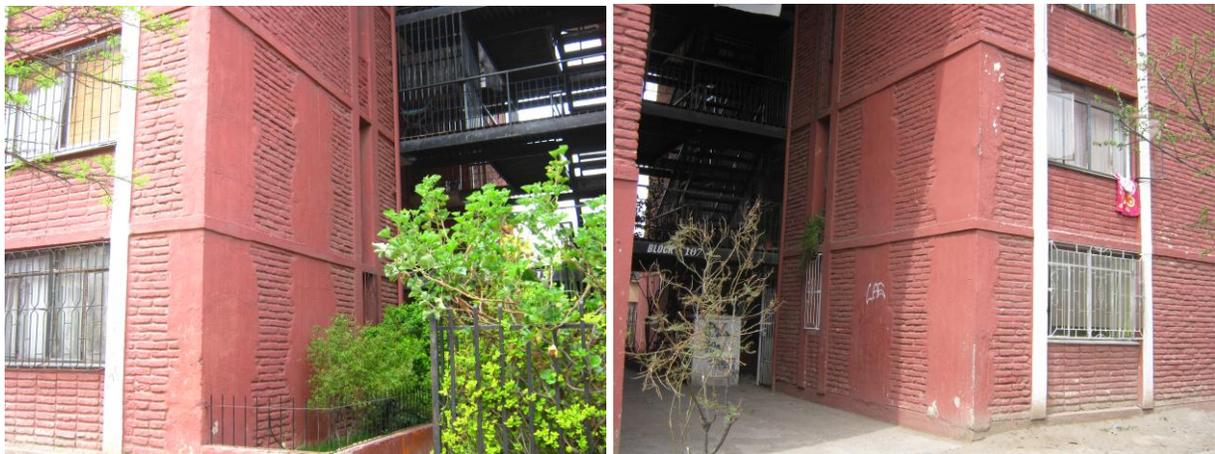
Figura 6.14: Reparaciones tras terremoto de 1985

Los edificios dañados se repararon a través de la incorporación de machones de hormigón armado en los dos primeros pisos, como se muestra en la Figura 6.14. Estos refuerzos se realizaron solo en edificios dañados; los demás edificios no fueron intervenidos.

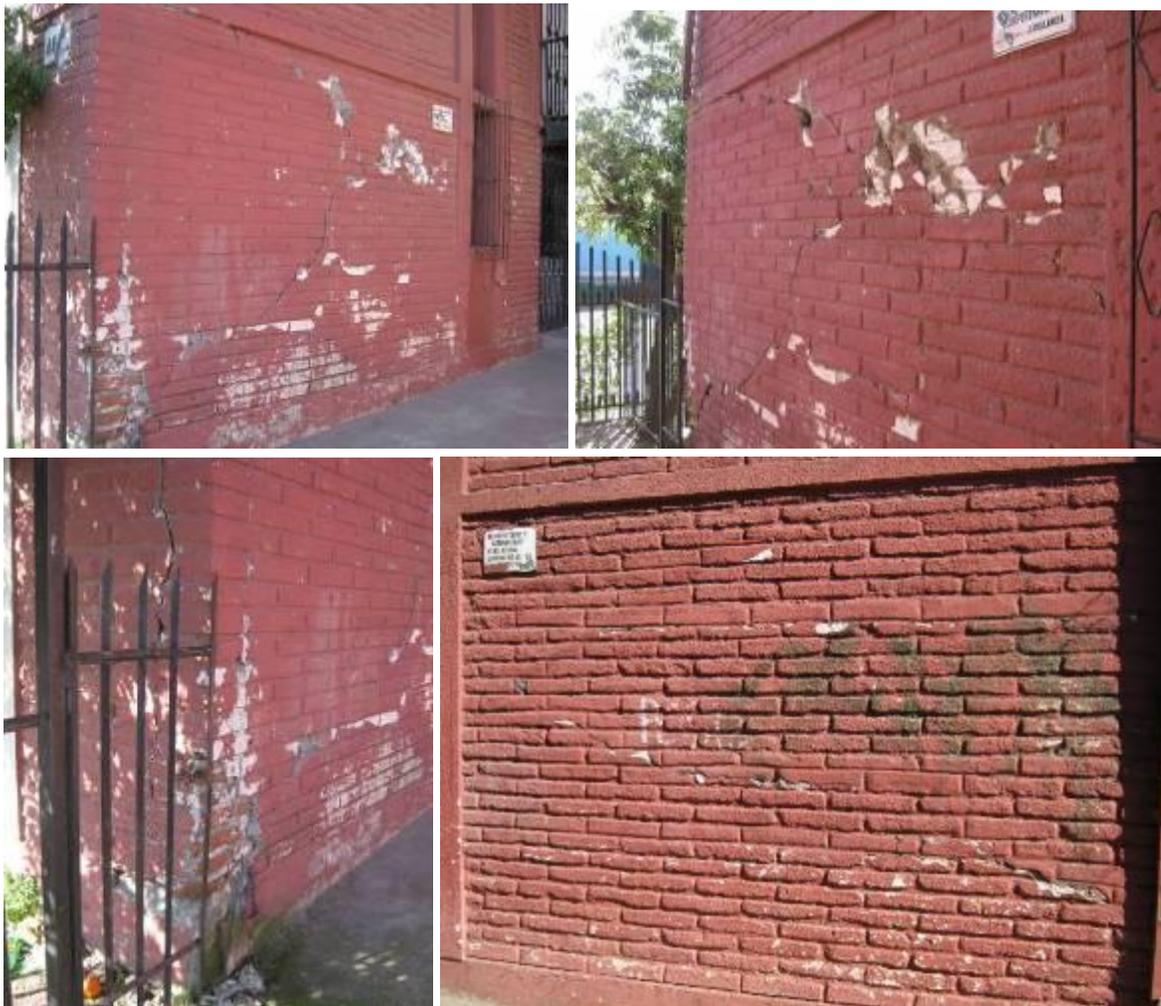
Queda en evidencia que los refuerzos de hormigón armado incorporados en los edificios dañados tras el terremoto de 1985 trabajaron adecuadamente, pues estos edificios no sufrieron mayores daños.

Figura 6.15: Daños Conjunto Laguna Poniente tras 27-F

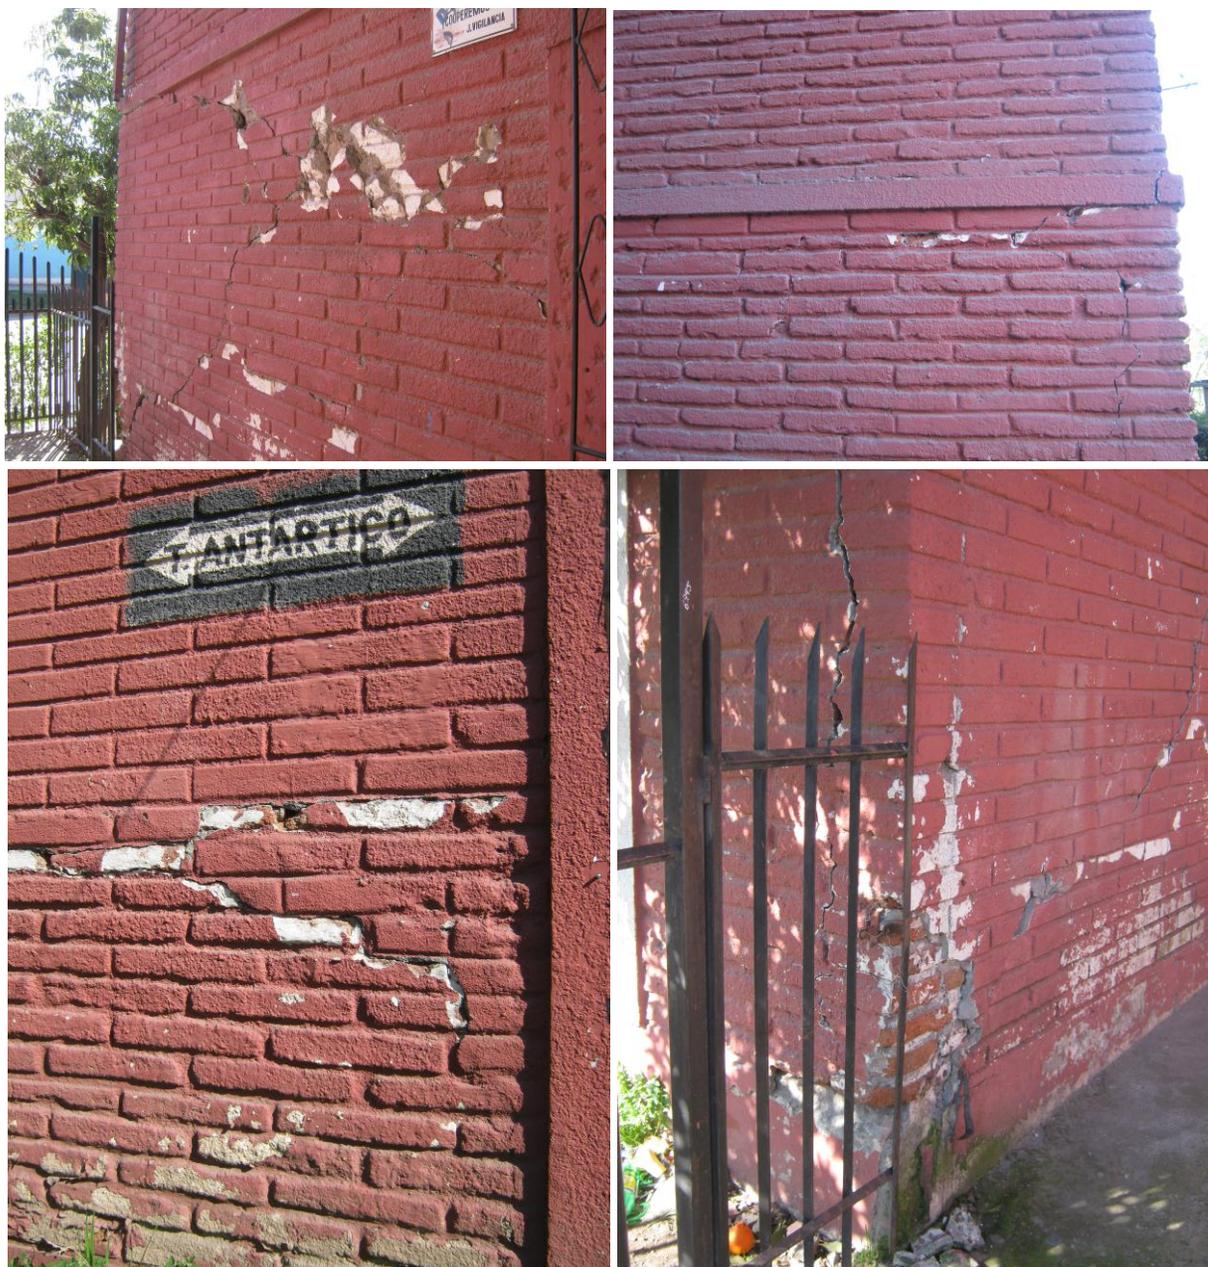
Es el block más dañado de todo el conjunto. Presenta graves daños en los muros longitudinales del primer piso, precisamente los que no se encuentran confinados. En el caso más grave, se trata de una grieta diagonal de gran espesor, con destrucción masiva del revestimiento y de ladrillos, producida por efecto del corte. El encuentro de muros también presenta graves daños. Se observan otras grietas productos del efecto del corte, además de una grieta en el sector de la losa del primer piso. En pisos superiores no se observan daños de ningún tipo. Ver Figura 6.16

Figura 6.16: Daños Block 1

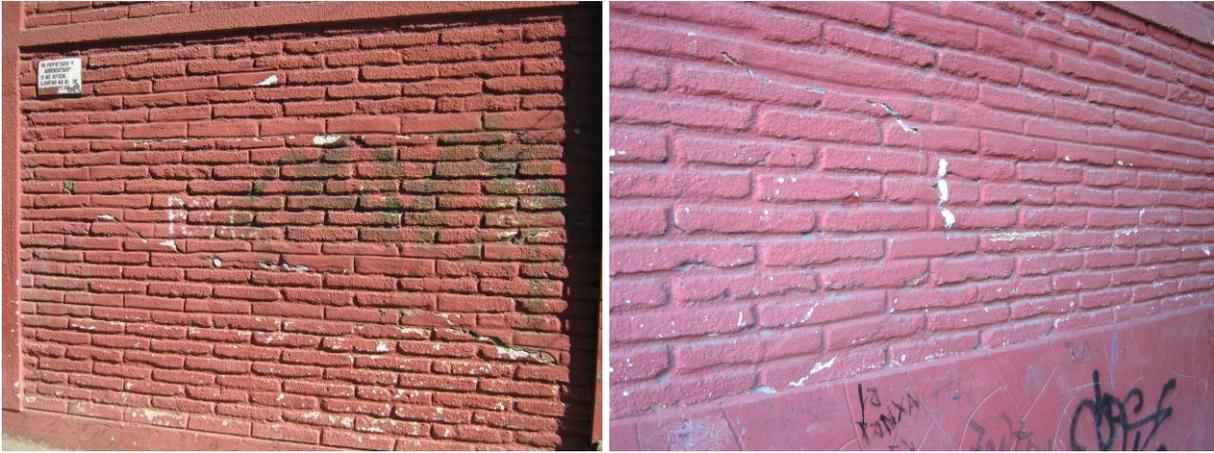
Es el segundo block más dañado del conjunto. Presenta grietas, por efecto del corte, de menor espesor que las observadas en el block 1, en los mismos muros no confinados, Figura 6.17. En este block se observa la misma grieta horizontal en la primera hilada de ladrillos de uno de los muros del segundo piso, muy parecida a la descrita en el trabajo de Bertholet (1989). No se observan daños en pisos superiores.

Figura 6.17: Daños Block 2

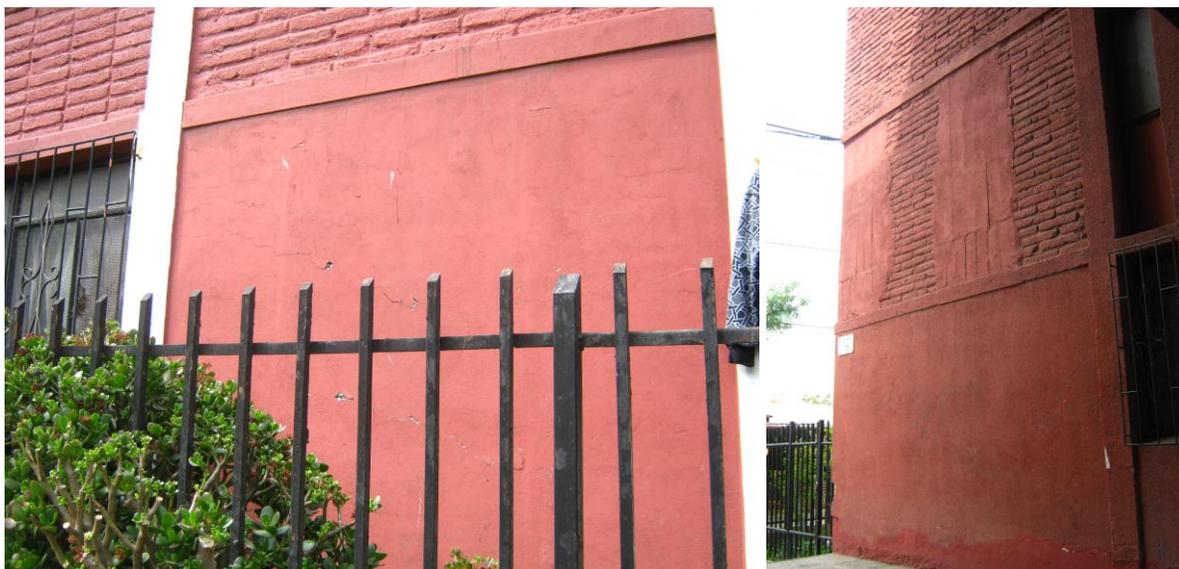
Este block presenta reparaciones tras el terremoto de 1985. Se construyeron 2 machones de hormigón armado en uno de los muros longitudinales del primer y segundo piso, Figura 6.22.

Figura 6.22: Daños y Reparaciones 1985 Block 16

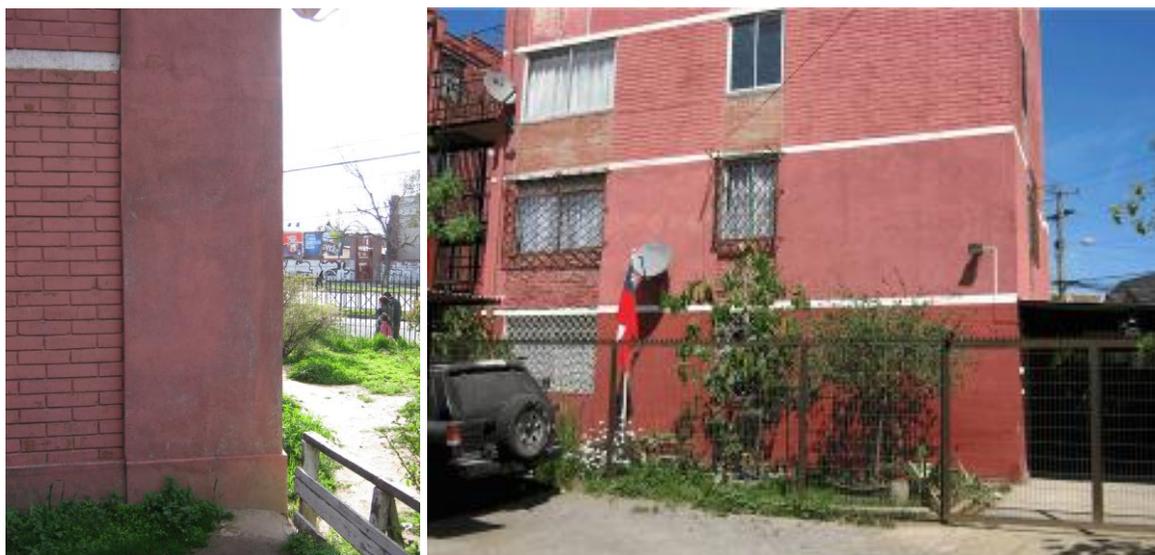
Figura 6.38: Refuerzos de hormigón armado en edificios dañados.

Los muros de albañilería dañados se reforzaron con un encamisado de acero, sobre el cual se colocó una capa de mortero de 7 cm de espesor. Estos refuerzos se realizaron mayoritariamente en encuentros de muros, precisamente en aquéllos que no presentan columnas de hormigón armado. Los edificios que actualmente presentan estos refuerzos son 9, todos de planta tipo A, los que se observan en primeros y segundos pisos solamente. No se observan refuerzos en el resto de los edificios.

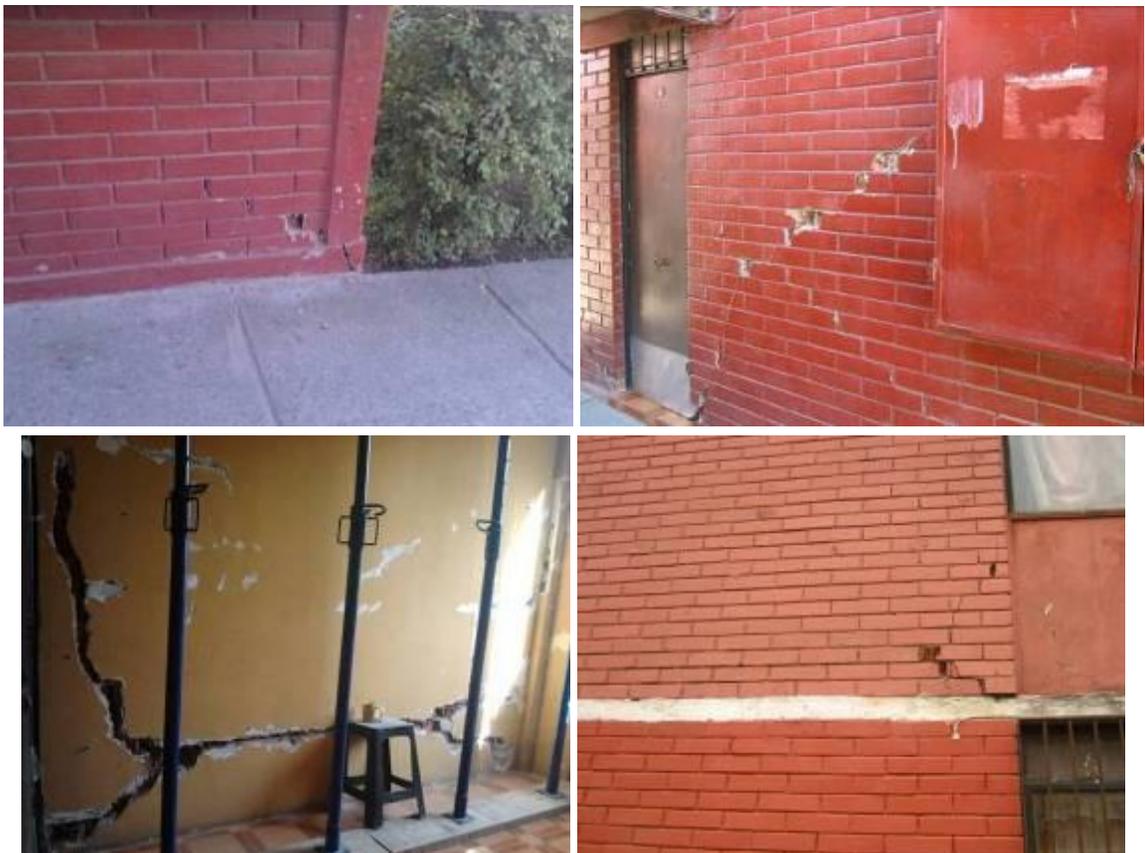
En la Figura 6.39 se muestran algunos daños observados en el Conjunto Alberto Larraguibel:

Figura 6.39: Daños en Conjunto Alberto Larraguibel

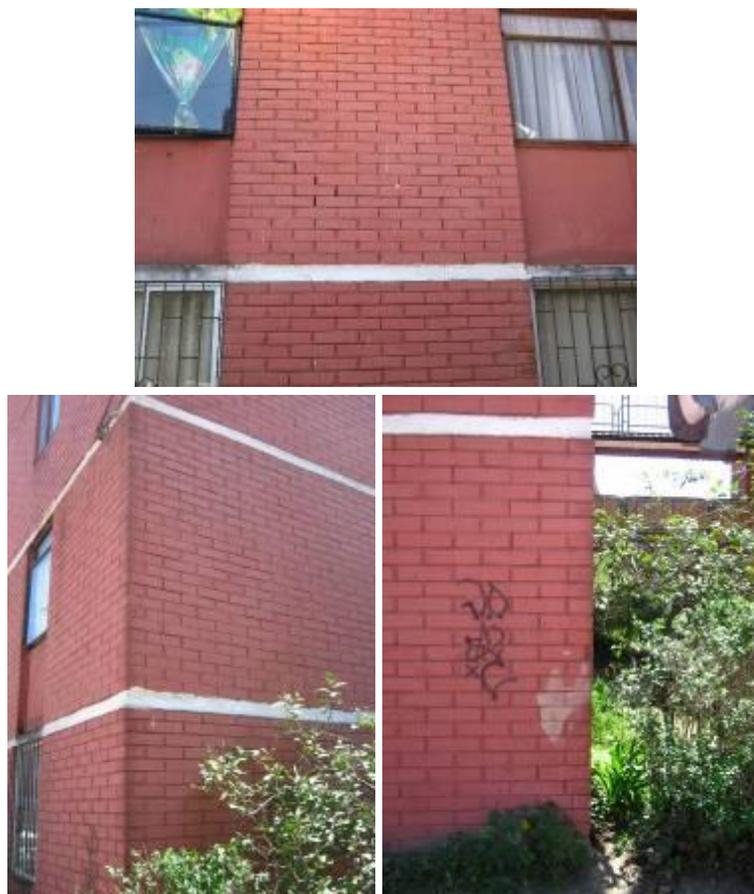
Se observa una pequeña fisura en la junta de la losa cielo 2º piso con el muro. Se observa también una pequeña grieta por corte en uno de los muros longitudinales del 2º piso. Se observan también fisuras verticales en uno de los encuentros de muros del primer piso. Ver Figura 6.40.

Figura 6.40: Daños block 5

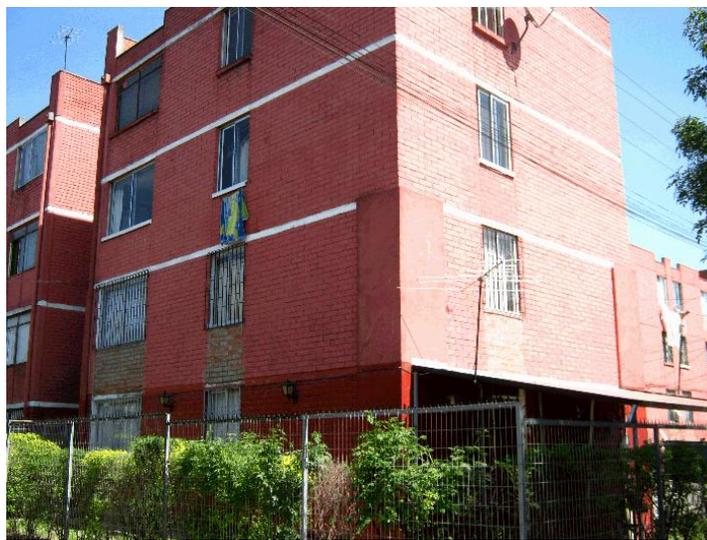
Tras el sismo de Marzo de 1985, se reforzaron los cuatro encuentros de muros. En la Figura 6.42 se observan los refuerzos construidos en los encuentros de muros donde no existen columnas de hormigón armado. En los encuentros donde éstas si existen, éstos se reforzaron con hormigón por la cara contigua a la columna.

Figura 6.42: Reparaciones 1985 block 12

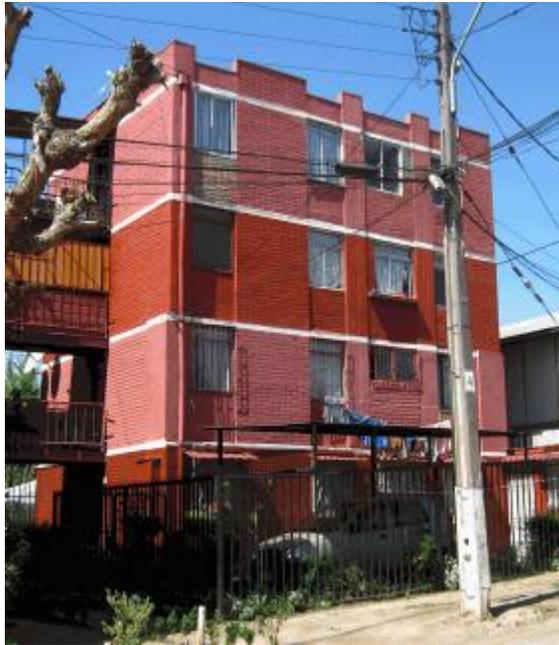
Tras sufrir daños a causa del sismo de Marzo de 1985, se reforzaron tres de los cuatro encuentros de muros. Ver Figura 6.43.

Figura 6.43: Reparaciones 1985 block 15

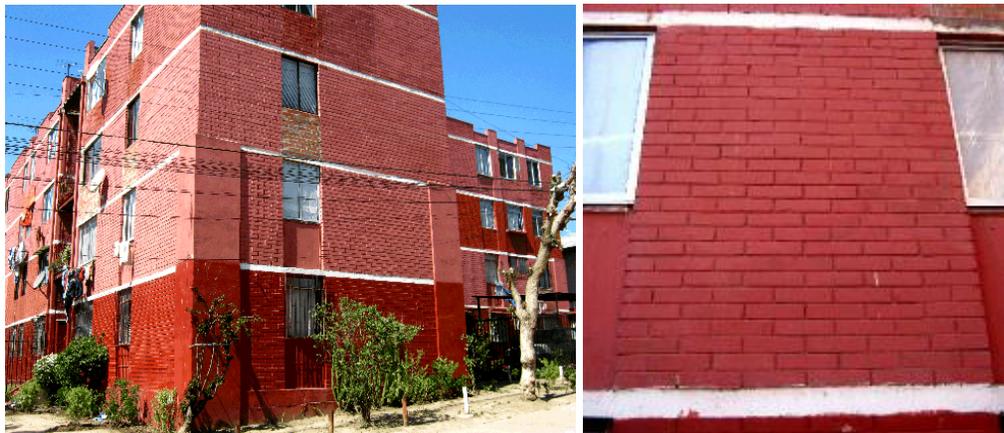
En uno de los muros del segundo piso se observan algunas fisuras diagonales de pequeño espesor, las que atraviesan mortero y ladrillos. No se observan otros daños. Tras daños sufridos a causa del sismo de Marzo de 1985, se reforzaron dos de los cuatro encuentros de muros. Ver Figura 6.44.

Figura 6.44: Reparaciones 1985 y daños 2010 block 16

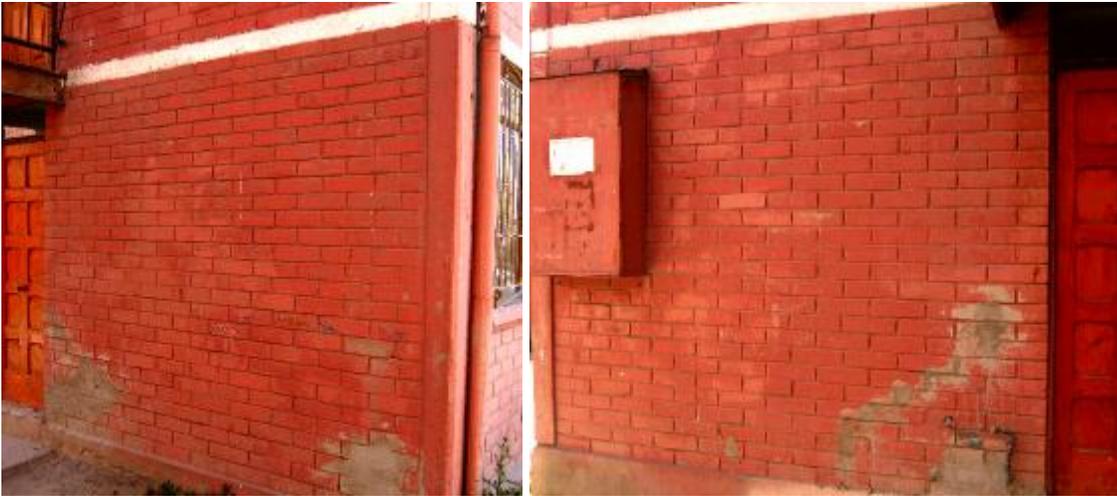
Se observan reparaciones realizadas en muros transversales del primer piso. Se repararon fallas en el mortero producidas por el esfuerzo de corte. Ver Figura 6.45.

Figura 6.45: Daños block 17

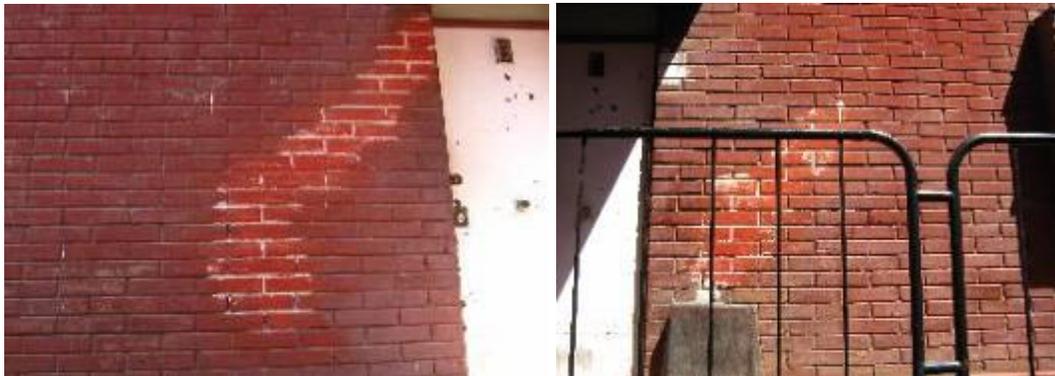
Al igual que en el block 17, se observan reparaciones realizadas en muros transversales del primer piso. Se repararon fallas en el mortero producidas por el esfuerzo de corte. Ver Figura 6.46.

Figura 6.46: Daños block 18

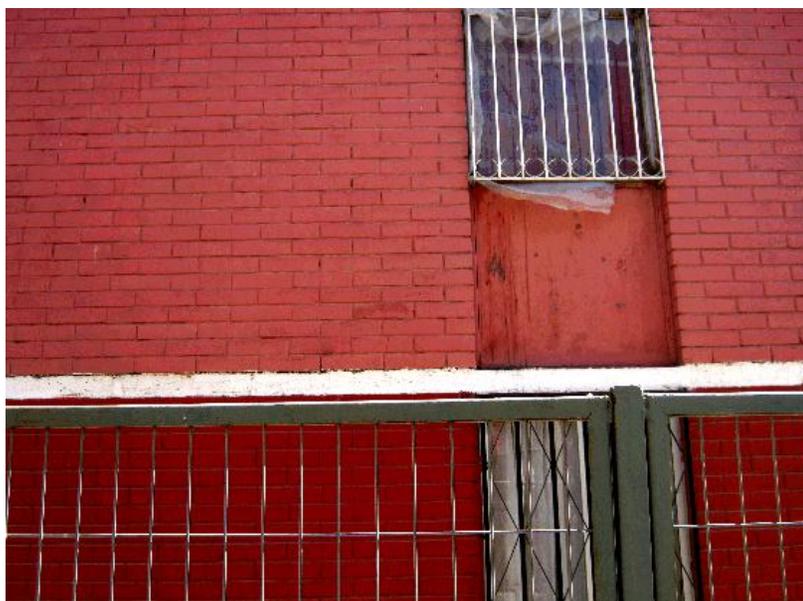
Se observan fisuras diagonales en muros del segundo piso. Ver Figura 6.47.

Figura 6.47: Daños block 19

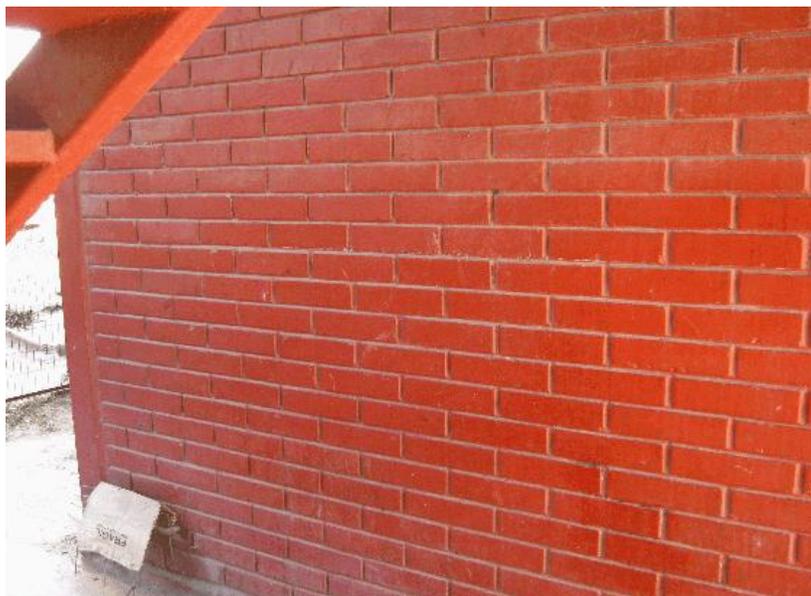
Se observan fisuras en ladrillos de los muros transversales del primer piso, atribuibles al esfuerzo de corte, además de una fisura horizontal en el mortero del mismo muro. Ver Figura 6.48.

Figura 6.48: Daños block 20

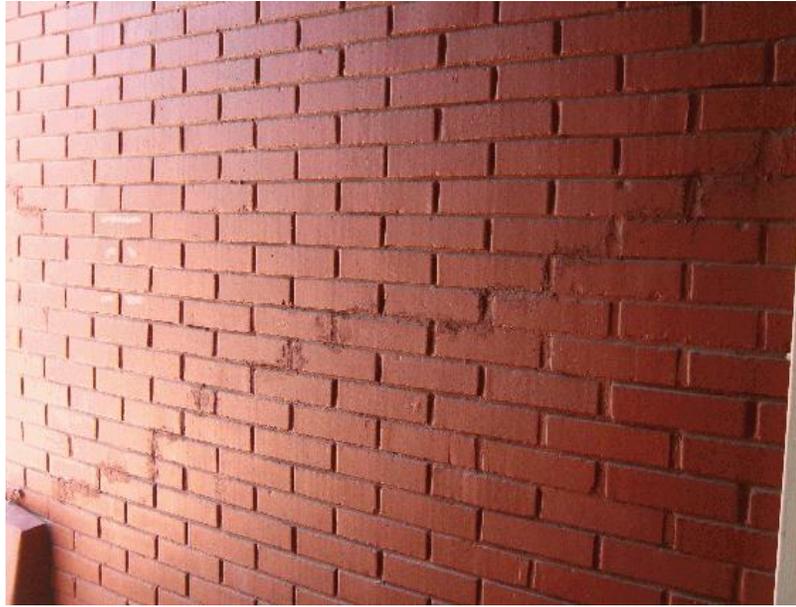
Se observa una grieta escalonada reparada, producto del esfuerzo de corte, en uno de los muros transversales del primer piso. Ver Figura 6.49.

Figura 6.49: Daños block 21

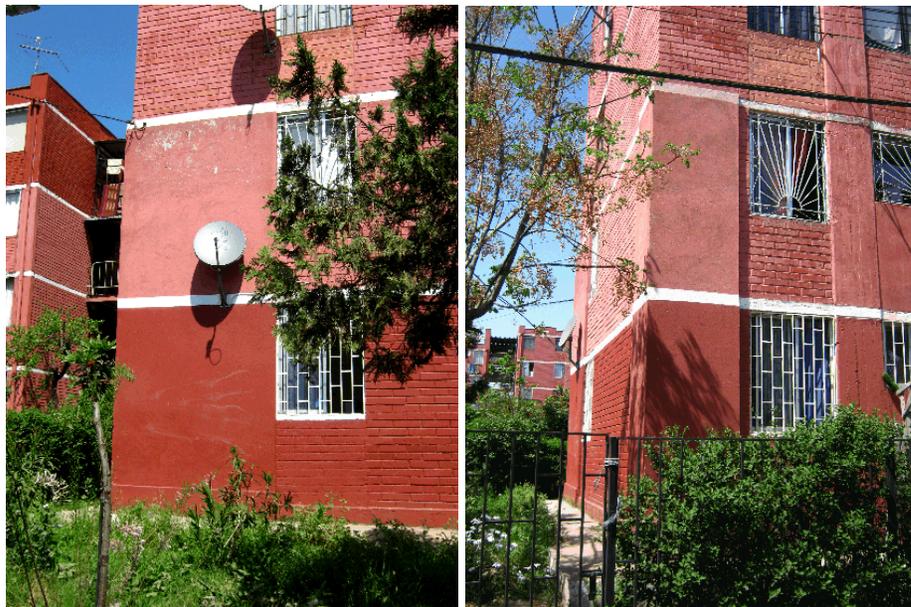
Este block presenta amplias reparaciones tras el terremoto de 1985. Se reforzaron dos de los cuatro encuentros de muros, además de reforzarse muros de albañilería dañados. El refuerzo se hizo en ambas direcciones. Ver Figura 6.50.

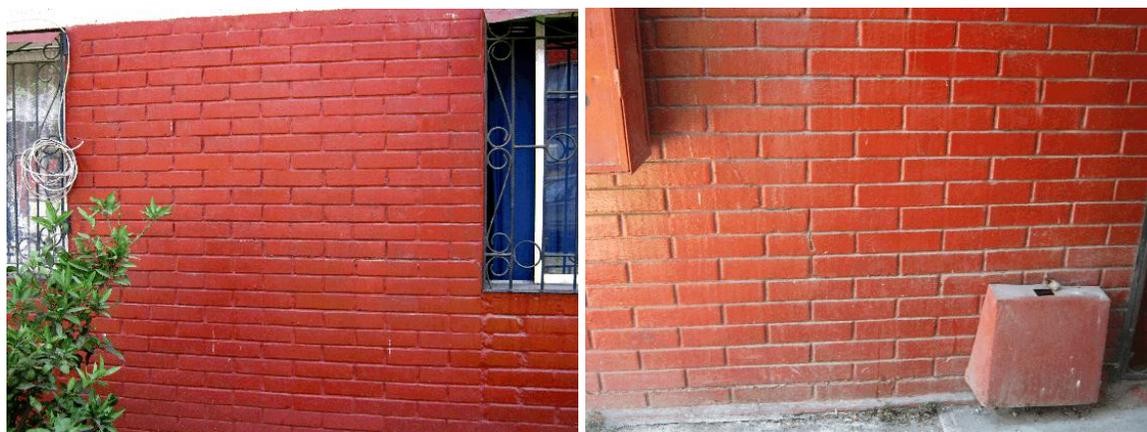
Se observan fisuras en muros transversales y longitudinales del primer piso del edificio. Ver Figura 6.51.

Figura 6.51: Daños block 22

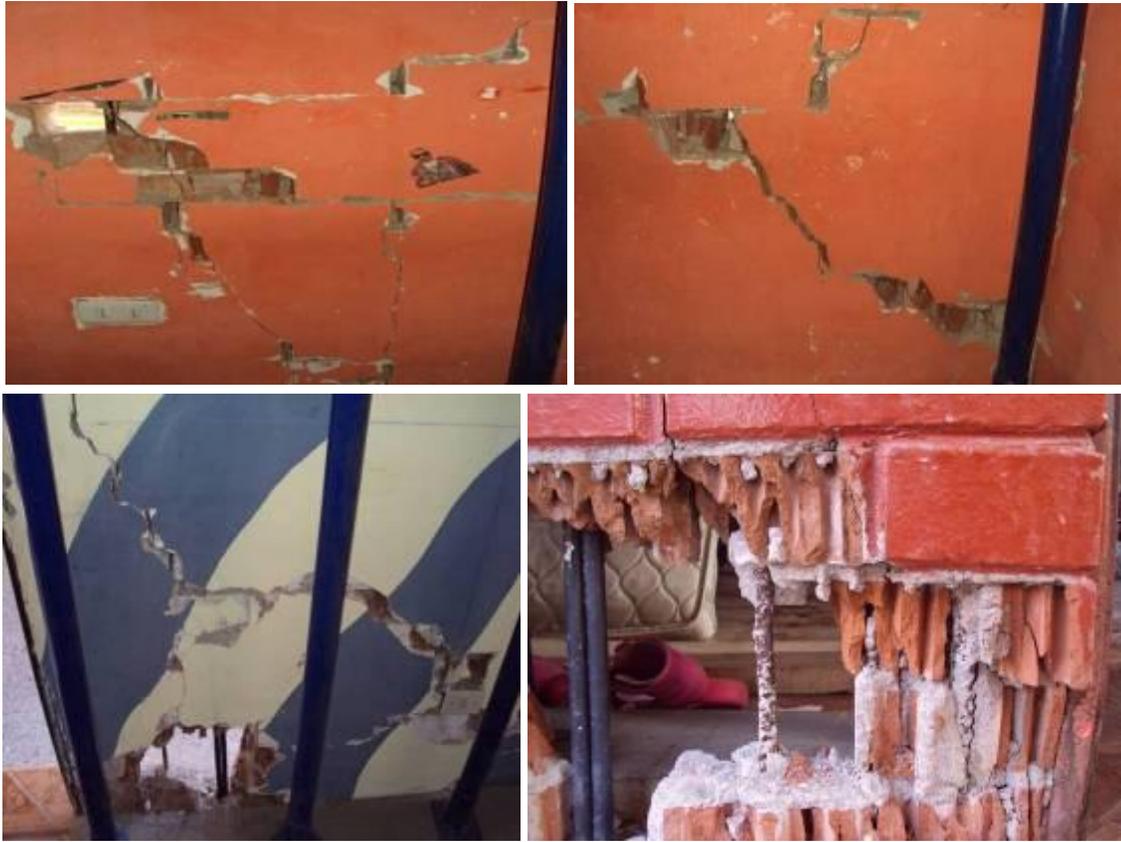
El muro más afectado es el muro sur del departamento del primer piso. Este muro presentaba grietas de ancho considerable, destrucción de ladrillos y mortero, y discontinuidades en el muro, todas fallas atribuibles al efecto del corte. En los demás muros se observan las fallas descritas anteriormente en menor intensidad. Por ser este el primer piso, el edificio completo tiene problemas estructurales graves a causa de los daños. Ver Figura 6.52.

Figura 6.52: Daños en muro sur, block 23

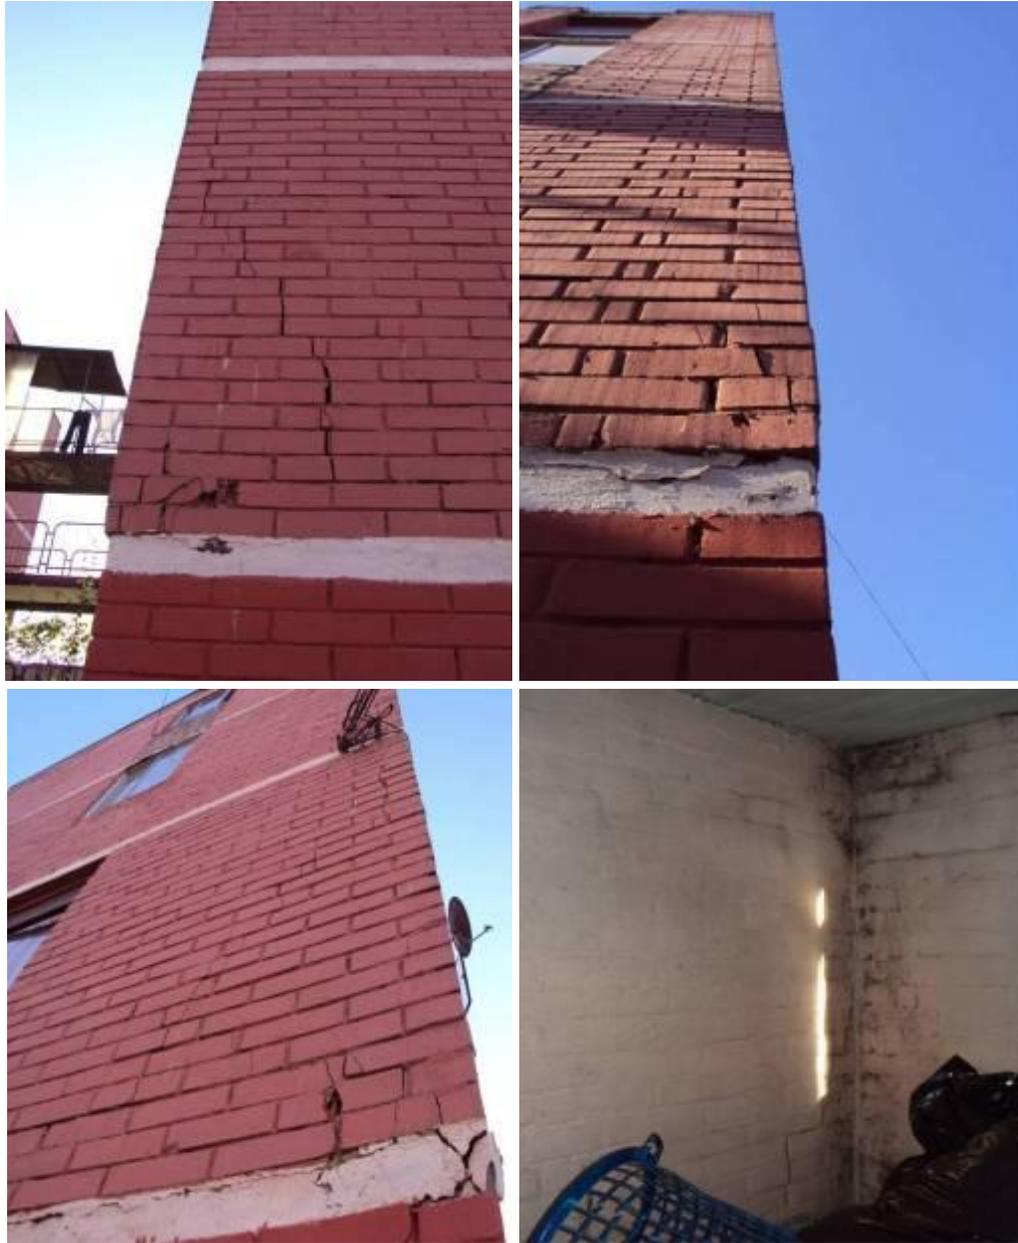
Los daños que se produjeron en este block se presentan en forma de grietas de ancho considerable, las que han producido un desplome de una sección del muro, destrucción de unidades completas, ubicadas en los encuentros de los muros del primer y segundo piso, como se muestra en la Figura 6.53:

Figura 6.53: Daños block 24

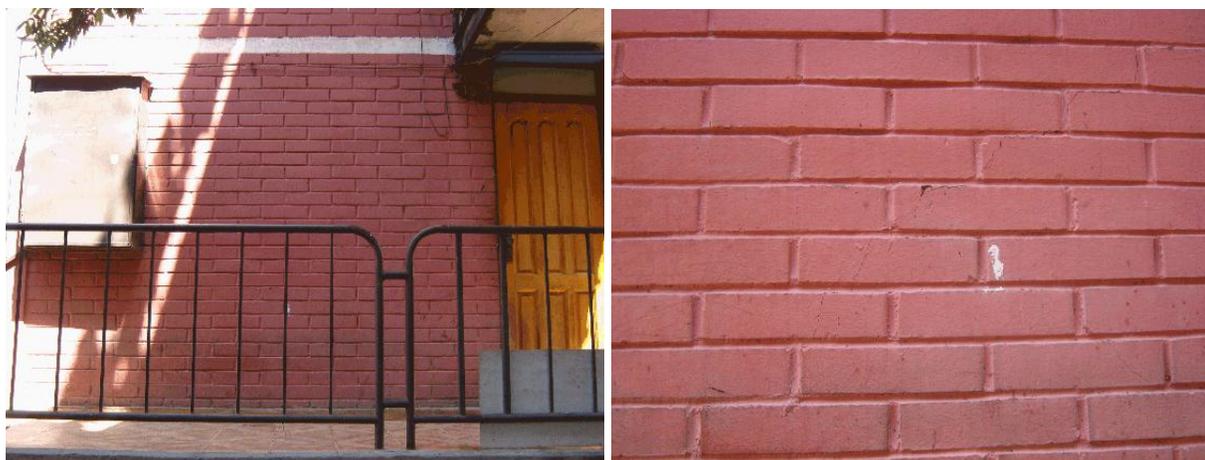
Se observan pequeñas fisuras en los muros transversales del primer piso, producto del esfuerzo de corte. Ver Figura 6.54.

Figura 6.54: Daños block 25

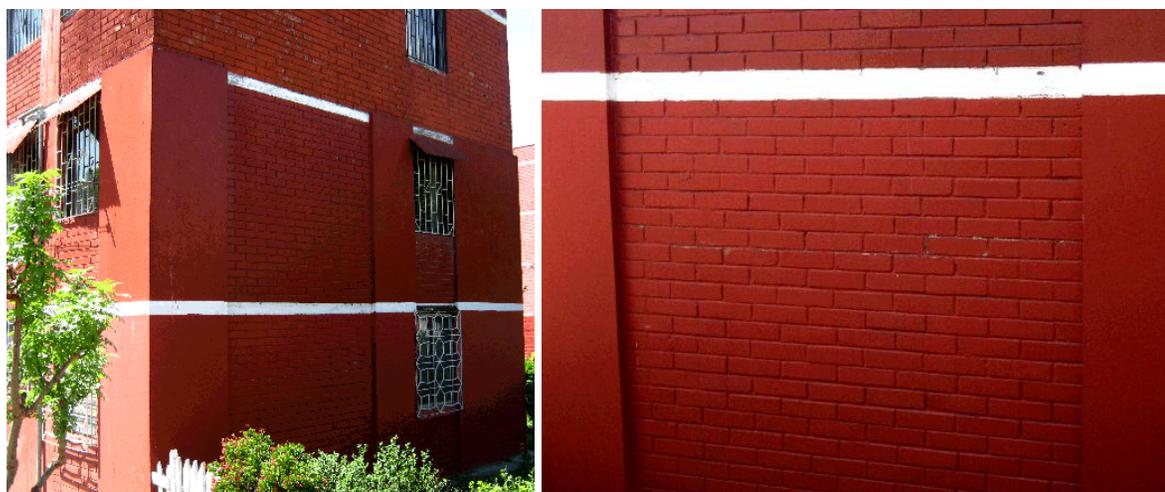
Se observa una pequeña fisura horizontal en uno de los muros del primer piso. No se observan más daños en la estructura. Este block presenta extendidas reparaciones tras el terremoto de Marzo de 1985, es decir, gran parte de los muros de albañilería dañados, del primer y segundo piso, se reforzaron con hormigón y mallas de acero. Ver Figura 6.55.

Figura 6.55: Reparaciones 1985 block 26

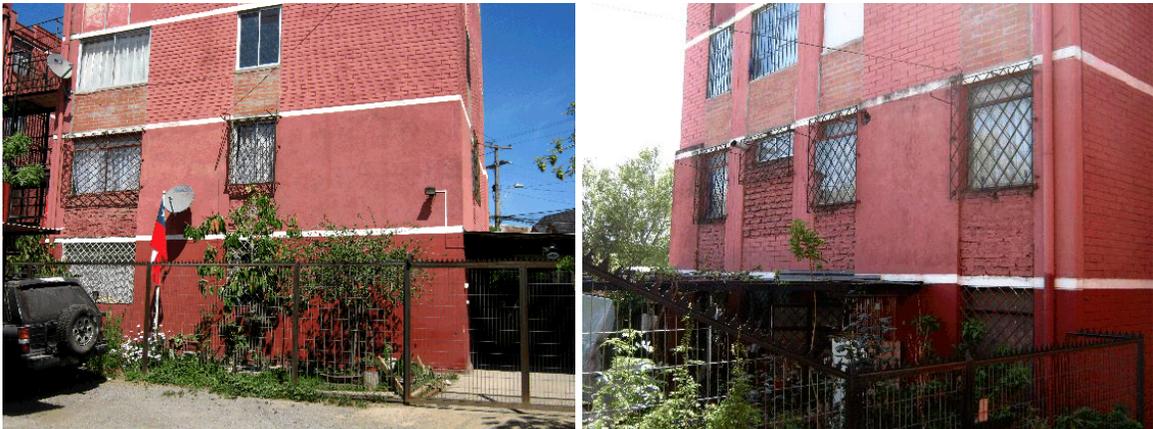
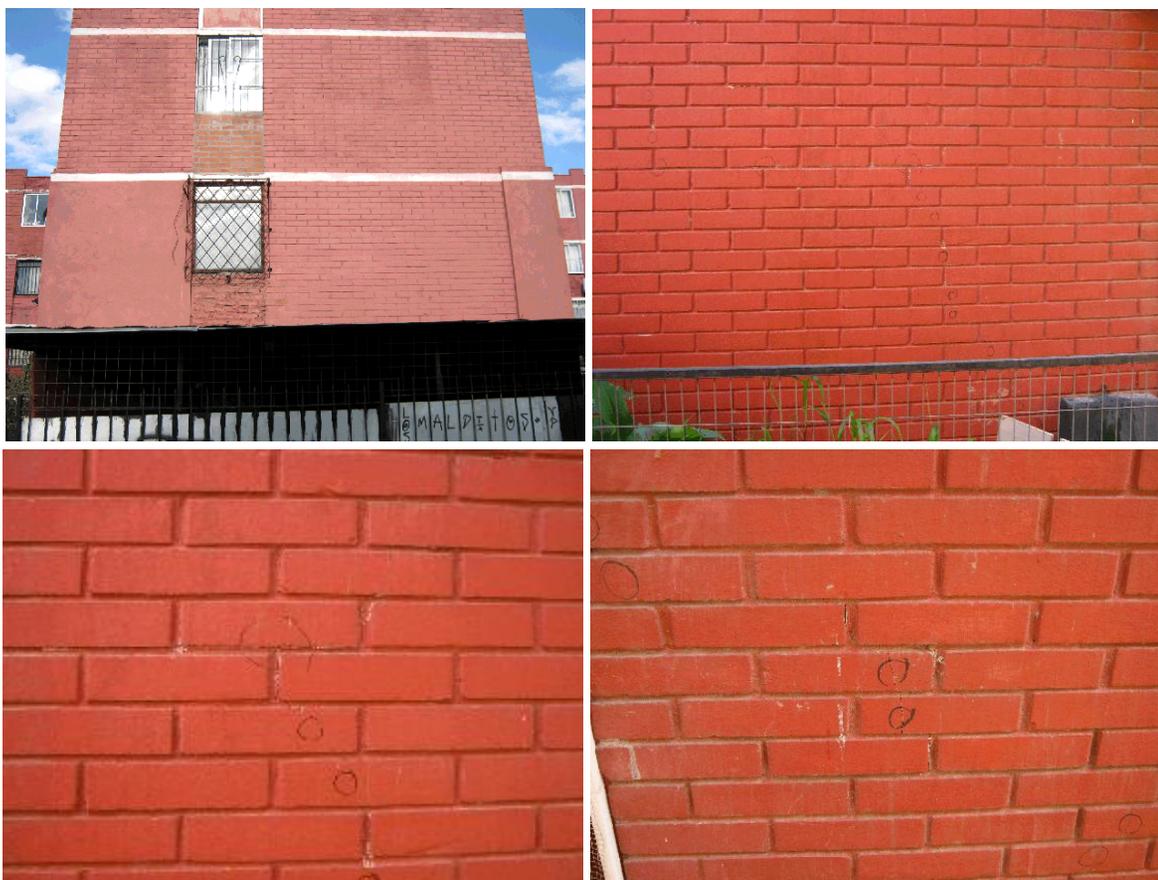
Se observan leves daños en uno de los muros del primer piso, precisamente uno de los muros de albañilería que no se reemplazó. Se observan pequeñas fisuras en el mortero y en los ladrillos. Este edificio presenta masivas reparaciones tras daños sufridos a causa del terremoto de 1985. Se reforzaron todos los muros de albañilería del primer y segundo piso. Ver Figura 6.57.

Figura 6.57: Reparaciones 1985 y daños 2010 block 30

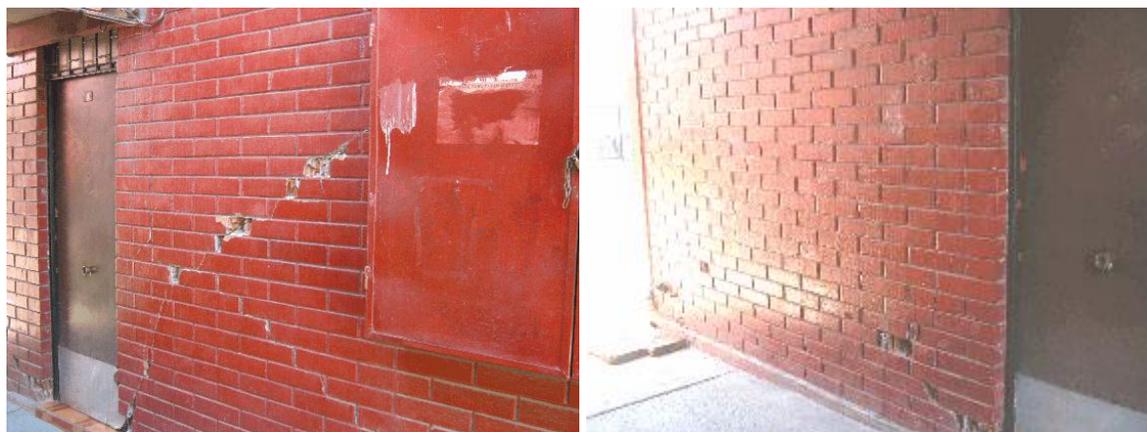
Se observan daños severos en muros transversales del primer piso, los que se presentan en forma de grietas diagonales de espesor considerable, las que atraviesan mortero y ladrillos. Ver Figura 6.58.

Figura 6.58: Daños block 31
