**“VARIANTES DE ESTUDIO PARA LA CARACTERIZACIÓN DE DAÑOS Y
REPARACIONES SÍSMICAS EN CONJUNTOS DE VIVIENDA SOCIAL”**

MEMORIA PARA OPTAR AL TÍTULO DE INGENIERO CIVIL

RAÚL EDUARDO LAMBRECHT PLAZA

**SANTIAGO DE CHILE
AGOSTO DE 2012**

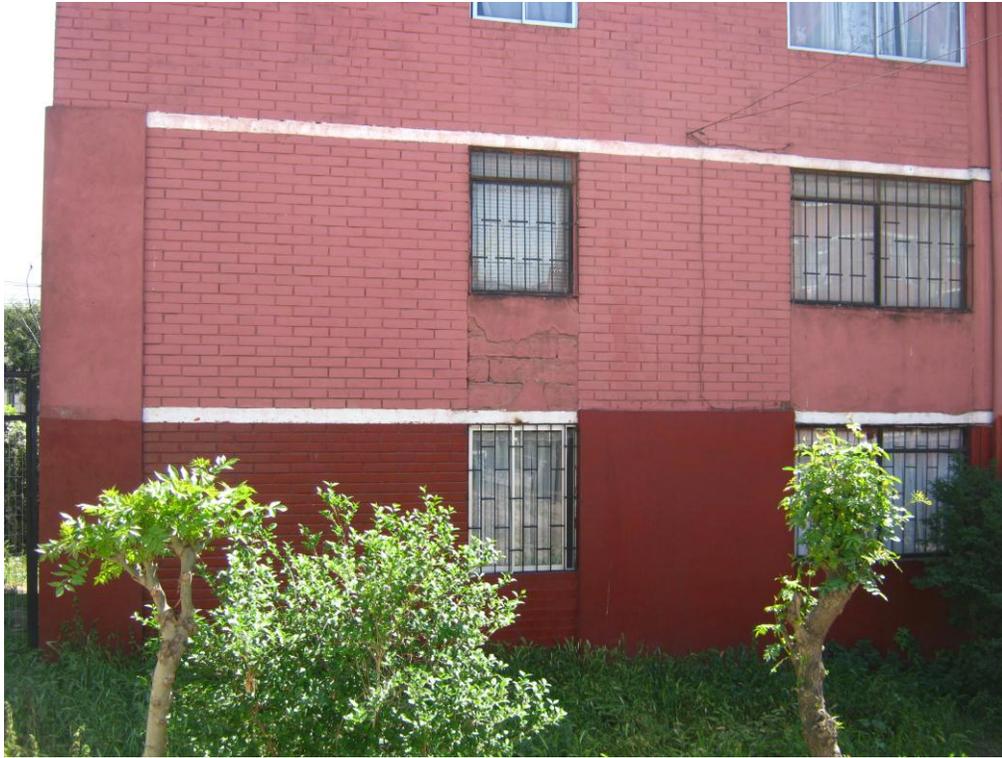
En la Figura 6.58 se observan reparaciones realizadas en el block 32 tras haber sufrido daños para el terremoto de 1985.

Figura 6.59: Reparaciones 1985 block 32

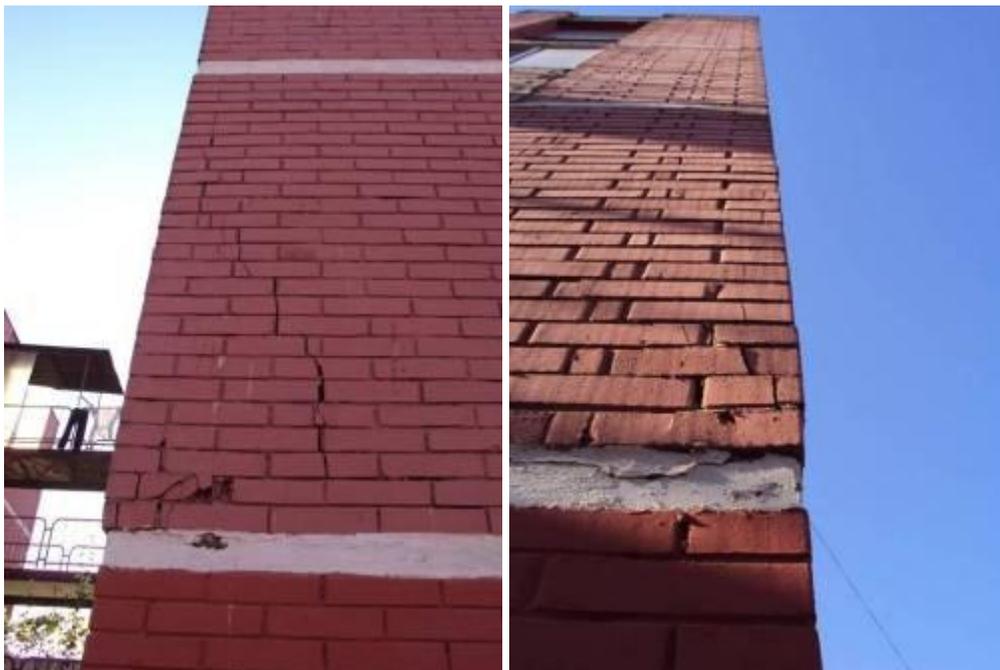
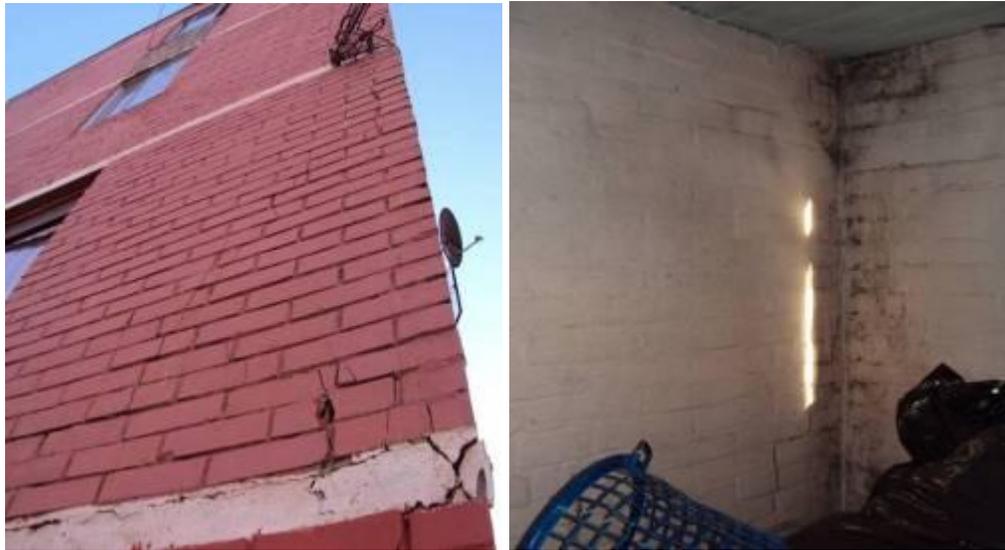
Figura 6.62: Daños en encuentro de muros, Block 24

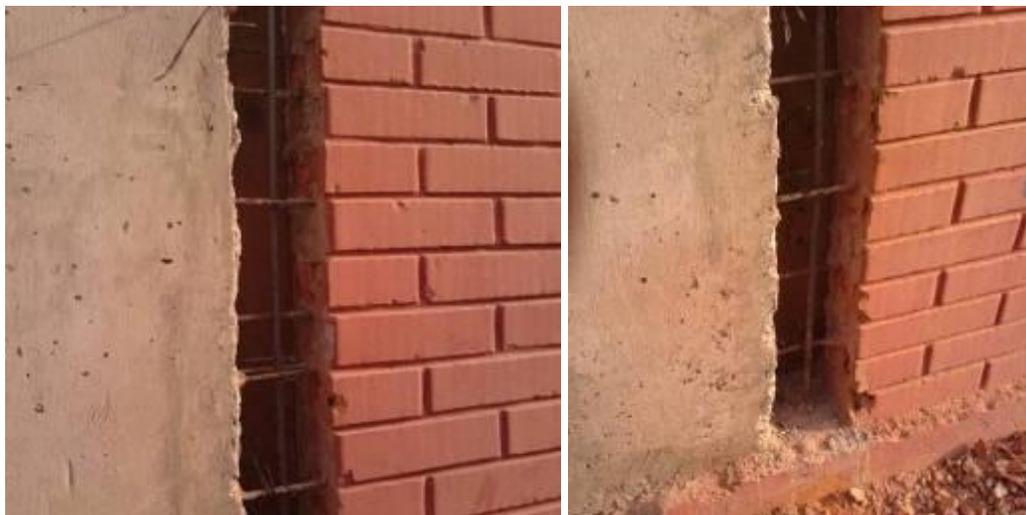
Figura 6.63: Ausencia de endentado, block 24.

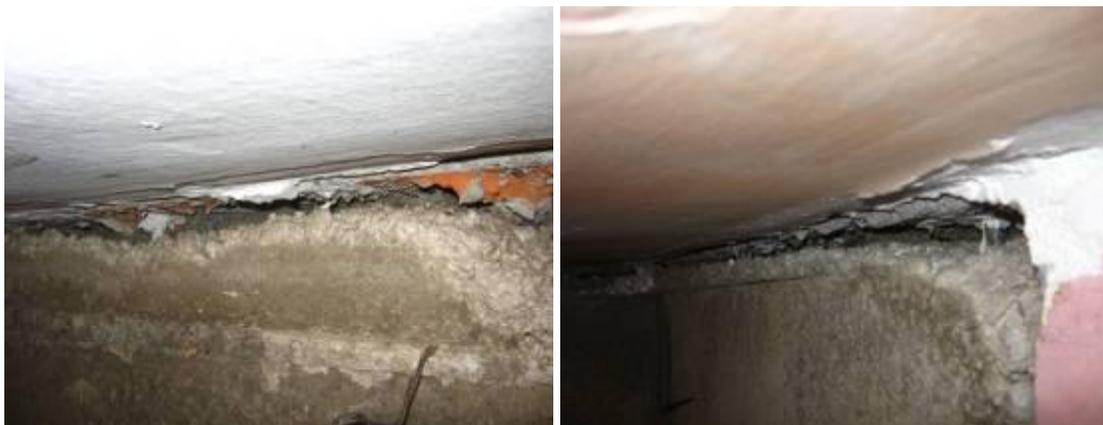
Figura 6.65: Unión defectuosa machón-losa.

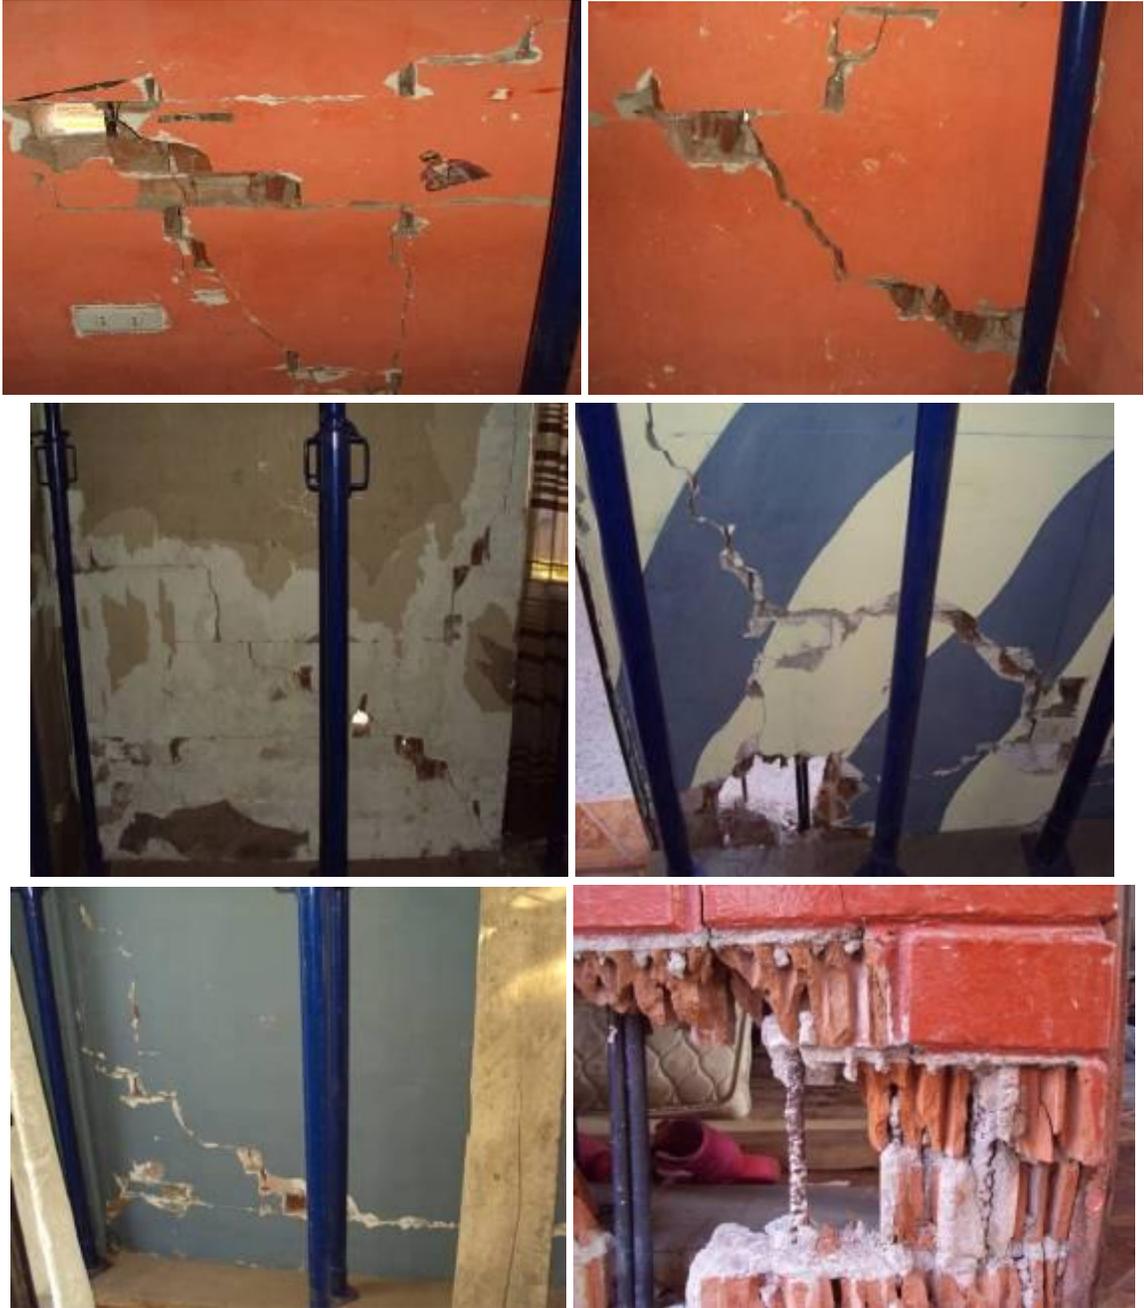
Figura 6.66: Daños en muro sur, block 23.
