CONSERVACION Y RESTAURACION DE ESCULTURAS POLICROMADAS.

Metodología, estudio e intervención de cuatro esculturas de madera policromada o dorada.

CNCR, Santiago.

Memoria para optar al Postítulo de Restauración del Patrimonio Cultural Mueble

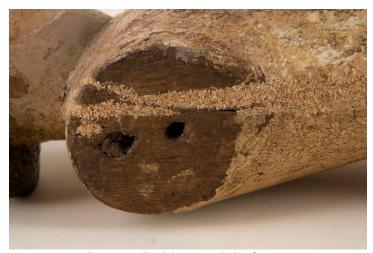
Finalmente, se nota en la espalda y en el costado derecho dos rellenos de fisura hechos con aserrín en PVA, no rebajados, los cuales contrastan en cuanto a textura con el resto de la obra.

III.16. Detalle del resane de las fisuras.

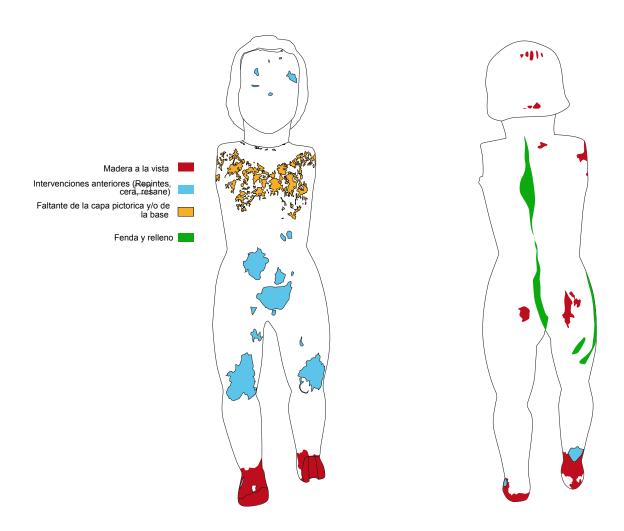
observar bajo lupa binocular). El craquelado corresponde a la manufactura y envejecimiento de la obra.

III.30. Alteraciones estructurales y superficiales. Anverso-reverso.

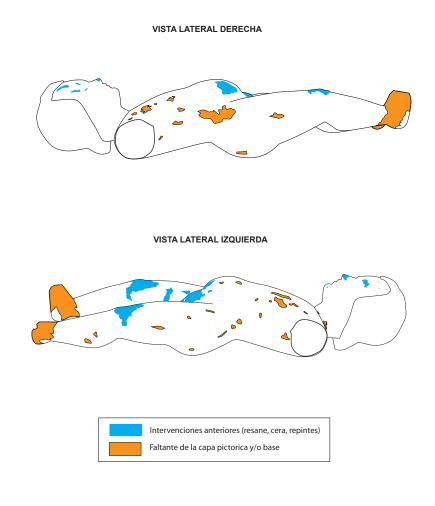
Para terminar, la superficie también presenta una heterogeneidad de textura y desniveles: el desnivel se debe a los faltantes de una o varias capas, la textura fue provocada por las intervenciones anteriores sin terminar (resanes no rebajados y relleno de fisuras sin lijar). La heterogeneidad también se manifiesta en la variedad del acabado según las zonas de la imagen y con la presencia de repintes localizados.

III. 33. Alteraciones superficiales. Costados.

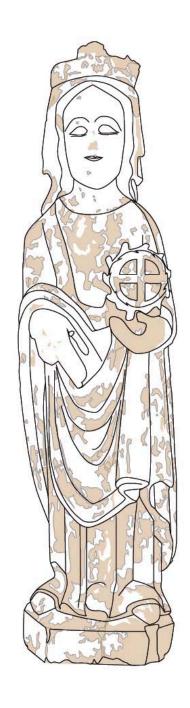
III. 101. Faltantes superficiales

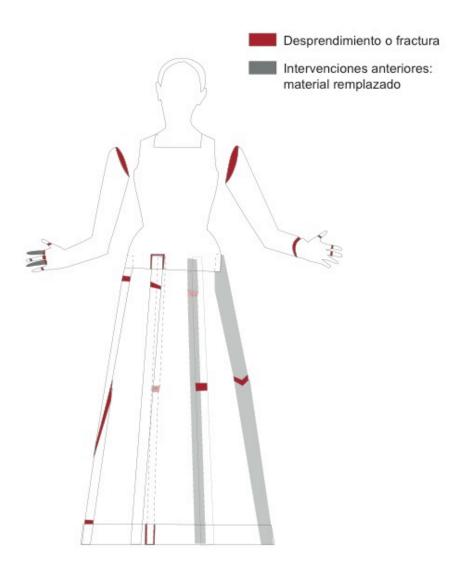
MAPA DE ALTERACIONES ESTRUCTURALES

III. 134. Alteraciones estructurales.

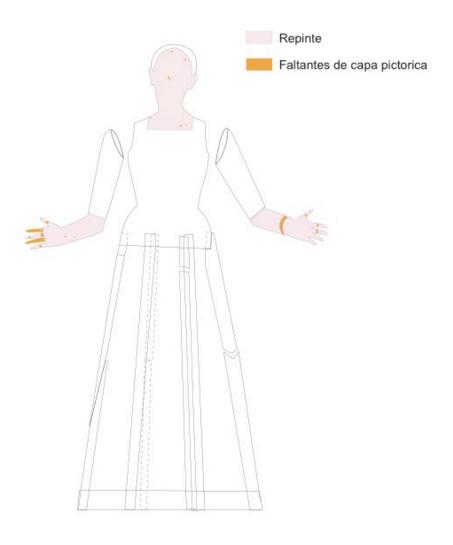
MAPA DE ALTERACIONES SUPERFICIALES

III. 135. Alteraciones superficiales

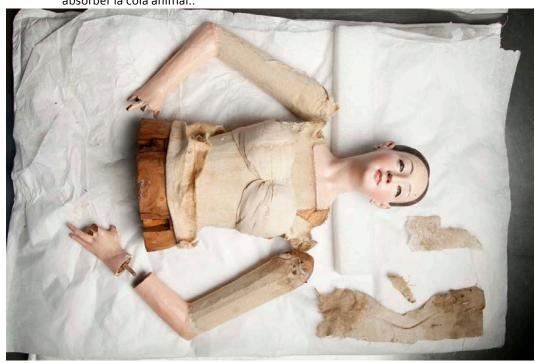
III. 139. Los fragmentos despegados

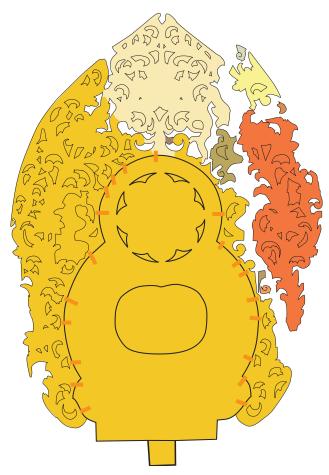
Por simple observación se puede ver que la obra está realizada con dos piezas de madera, una central y la otra periférica, unidas por clavos. La parte inferior se ensambla en la base del Buda.

III. 183. Fragmentación. Las rayas naranjas son los clavos de la manufactura original que unen la pieza central al borde esculpido.

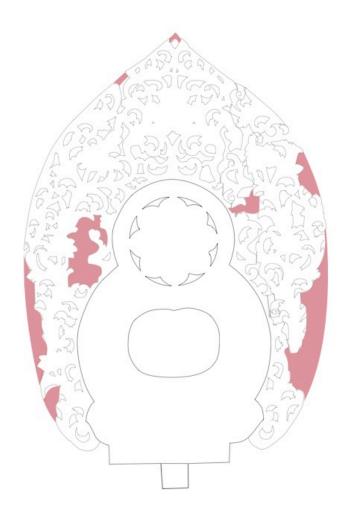
Las tensiones y fuerzas físico-mecánicas son importantes en esta obra por su forma curva. Se observan fisuras y desconsolidación en varios puntos, debido al movimiento del material.

III. 192 Faltantes estructurales en rojo.

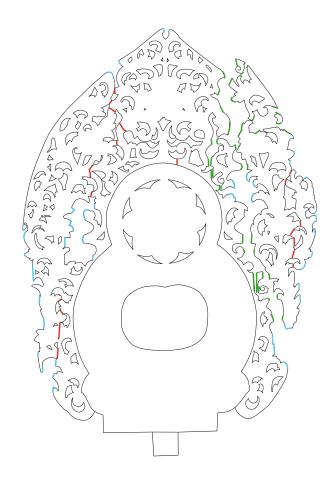
III. 193 Fisuras y fragmentación. En rojo, las fisuras, en verde, las zonas de unión, en azul las zonas adyacentes a faltantes

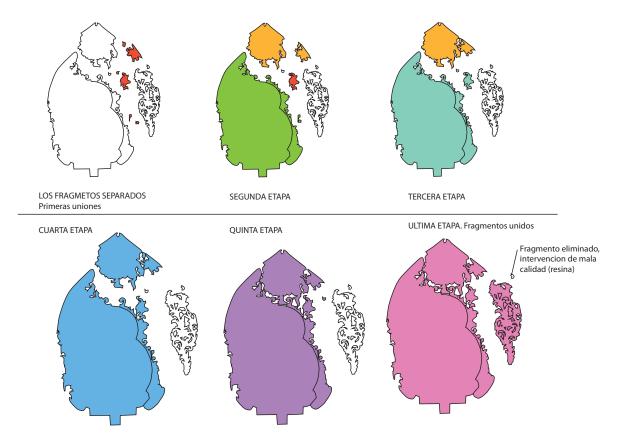
III. 199. Esquema de unión de fragmentos

Una vez limpios y secos los fragmentos, se adhirieron con PVA, según el siguiente esquema, uno por uno, averiguando siempre el calce con las demás piezas.

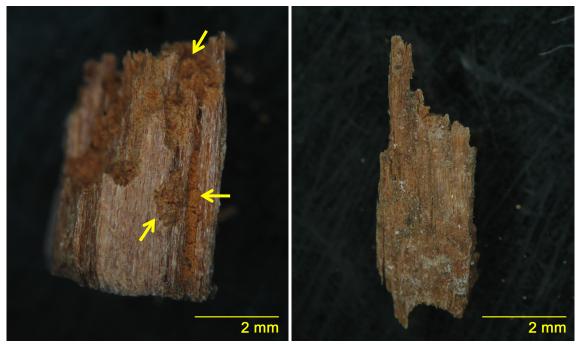
Resultado: La muestra corresponde a una especie de latifoliada. No se pudo hacer una clasificación taxonómica más precisa debido al alto grado de deterioro de la madera (figura 10), el cual impide caracterizar varias estructuras (en particular del corte transversal). Se observa que la madera podría estar impregnada de una sustancia la cual le da dureza a pesar de su alto grado de deterioro.

Figura 10. Muestra de madera (LM-053-05, 2 fragmentos) con alto grado de deterioro. Las flechas señalan algunas zonas deterioradas.
