UNIVERSIDAD DE CHILE
FACULTAD DE ARTES
POS-TÍTULO RESTAURACIÓN PATRIMONIO CULTURAL MUEBLE

RESTAURACIÓN POLICROMÍAS COMEDOR
MUSEO SAN JOSE DEL CARMEN DEL HUIQUE

VALLE DE COLCHAGUA, VI REGION

(15.11.12 – 15.09.13)

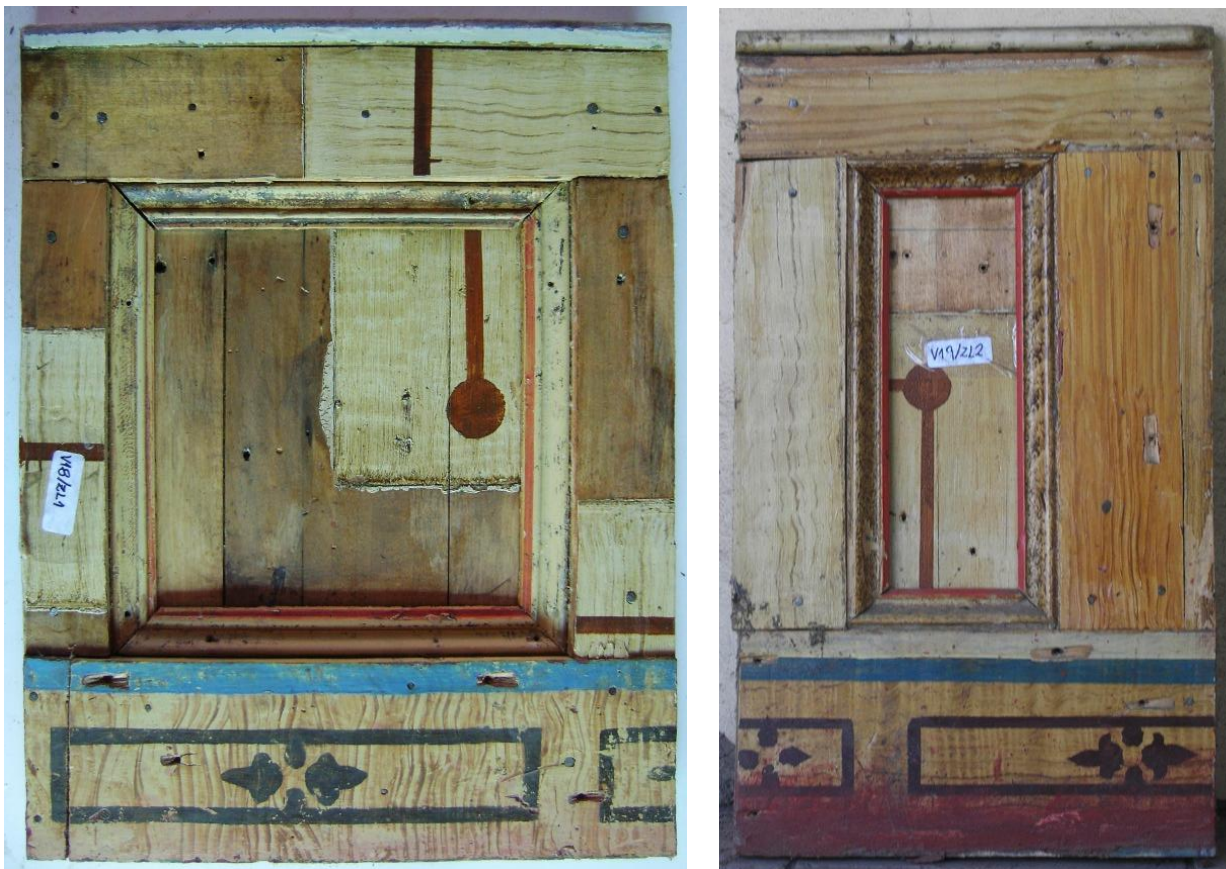
Se pueden observar dentro de las 106 piezas una serie de anomalías que afectan a los revestimientos de los vanos de las puertas y ventanas en al menos unas 6 piezas: las partes que conforman la totalidad no siguen una composición geométrica lógica. Esto se explica con los trabajos de reparación realizados por el Ejército luego de la inundación y la falta de recursos para poder recuperar o replicar los faltantes.

Imagen 12 y 13: Detalle 2 piezas intervenidas luego de la inundación

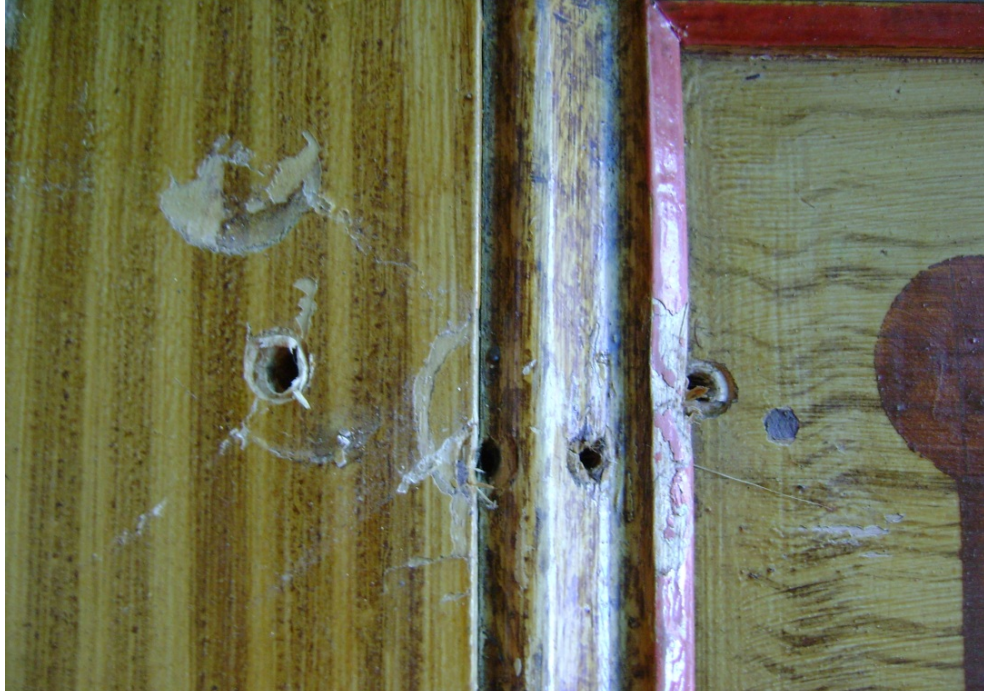
- Golpes, desprendimiento de astillas, fisuras y perforaciones

Imagen 14: Detalle perforaciones y golpes de martillo en zócalo ZMS20/10

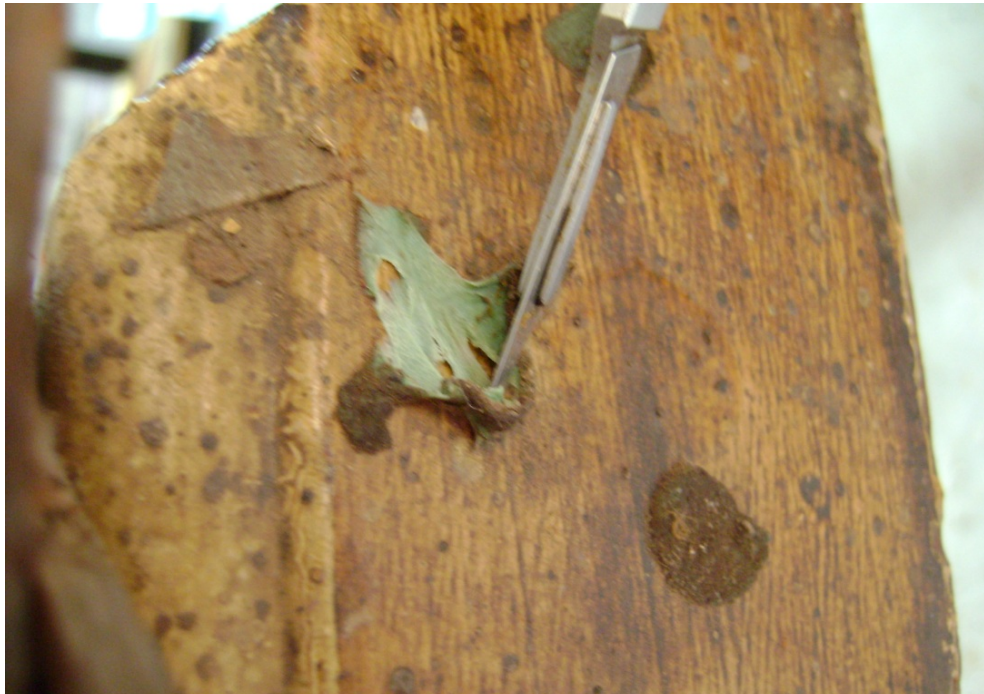
- Presencia de elementos externos

Imagen 15: Detalle masilla removible utilizada por museo para fijar objetos.

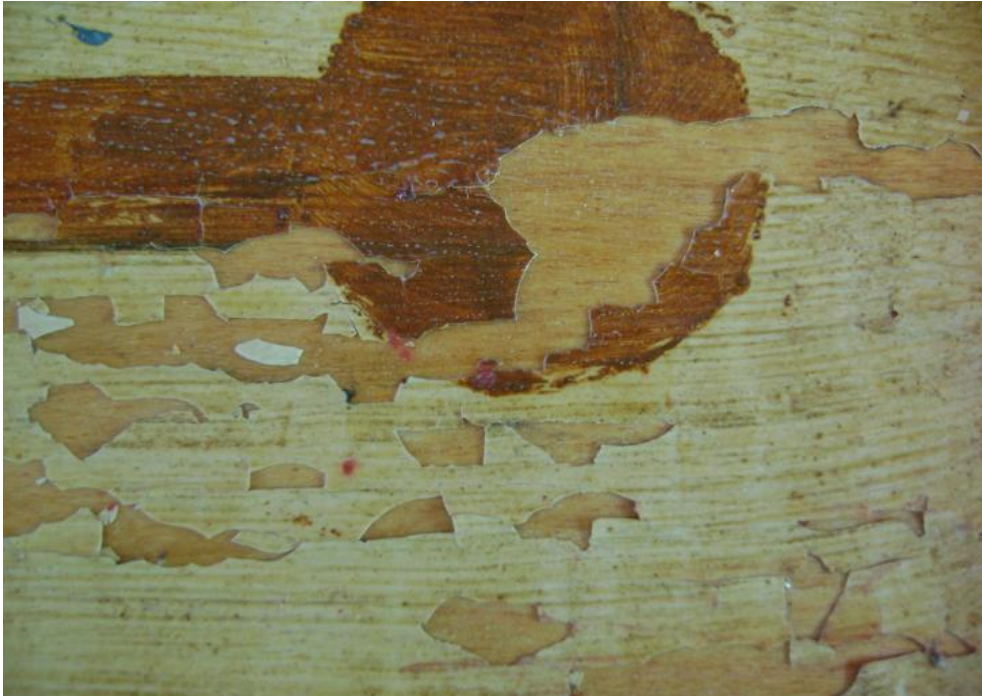
- Perdida de capa pictórica

Imagen 19: Detalle pérdida capa pictórica en zócalo ZMS20/6

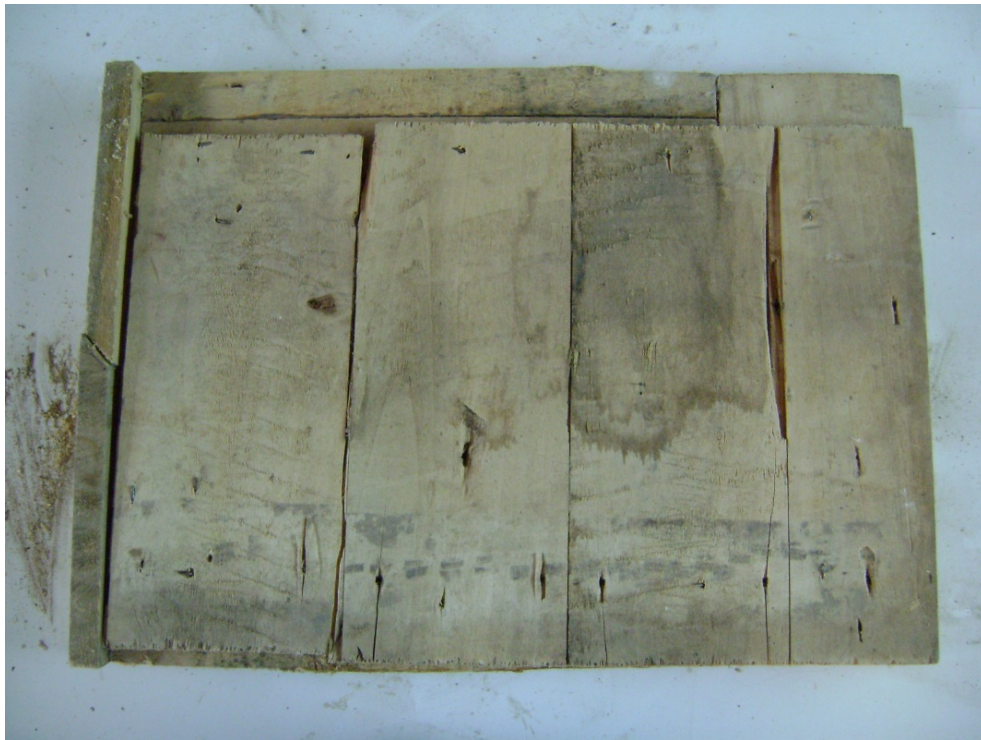
- Carencia de un adecuado refuerzo estructural

Imagen 21: Detalle reverso zócalo lateral ventana 18

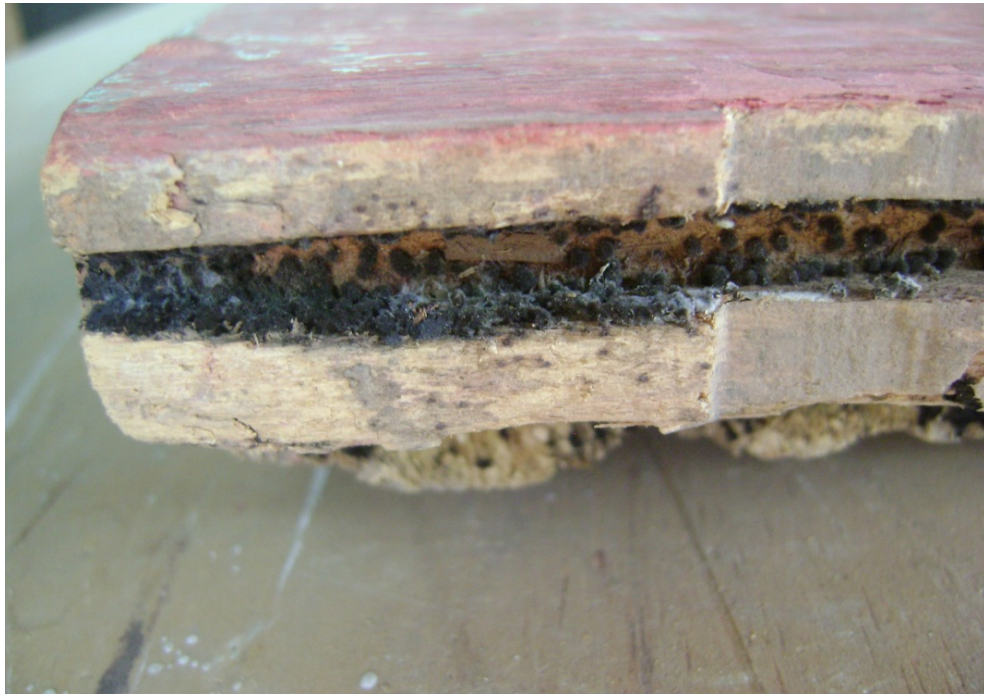
- Ataque de hongos

Imagen 23: Detalle hongos reverso zócalo lateral ventana 18

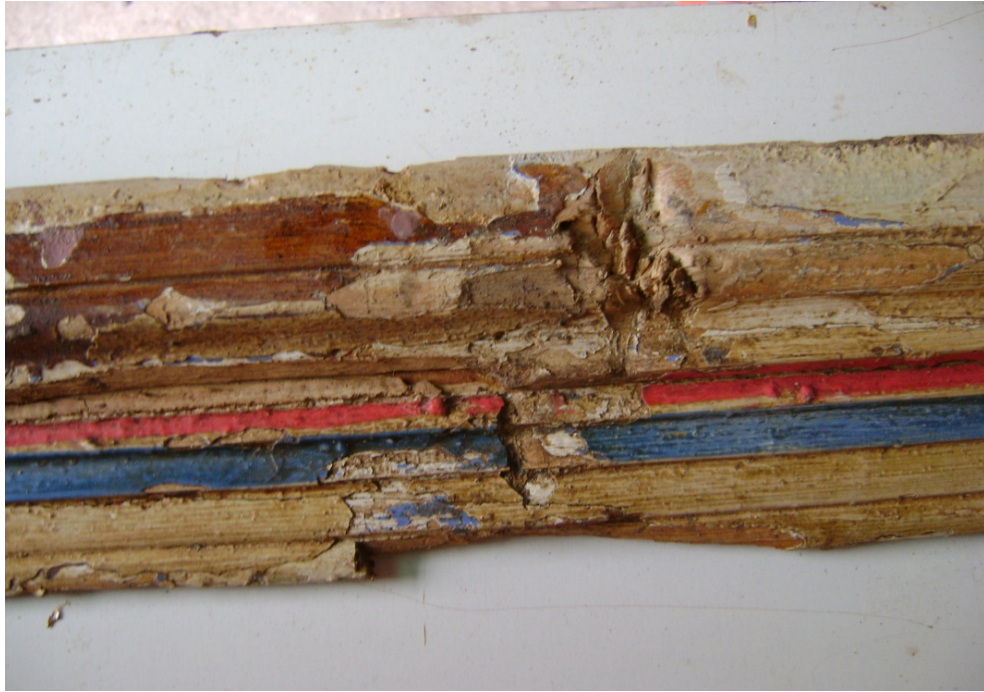
- Golpes, desprendimiento de astillas, fisuras y perforaciones

Imagen 24: Detalle daños pilastra NMH4

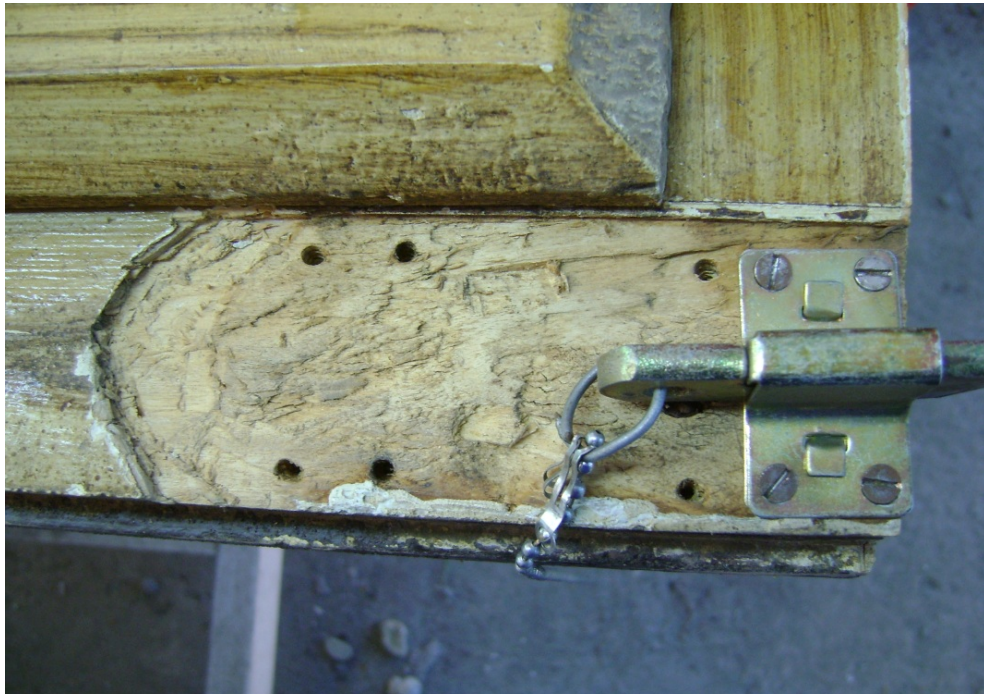
- Presencia de elementos externos

Imagen 25: Detalle modificaciones quincallería en puerta PV30

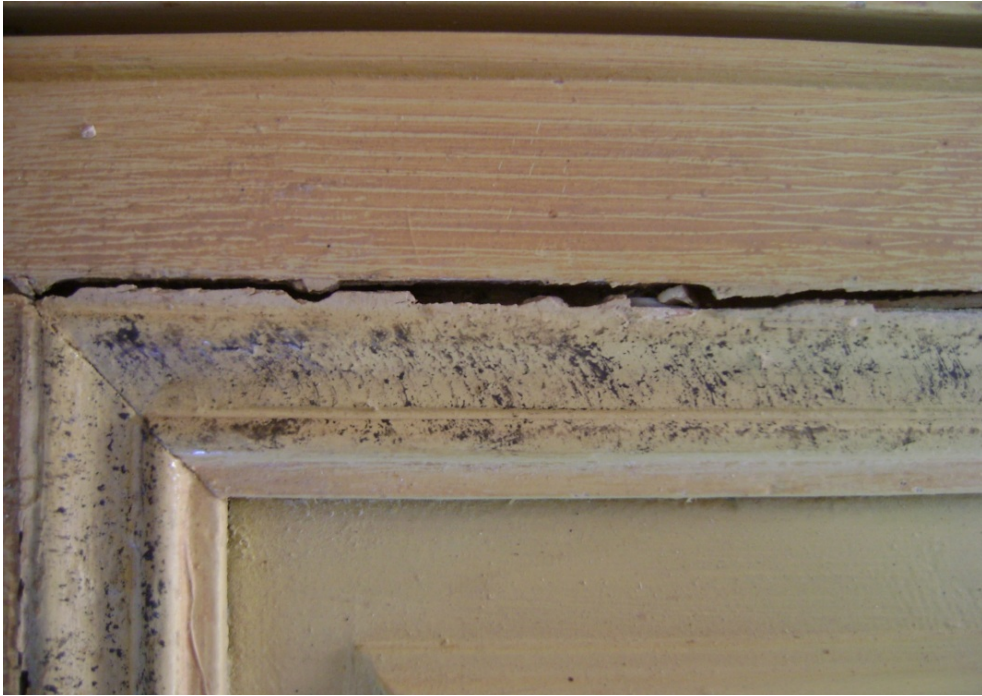
- Desprendimiento de masilla

Imagen 25: Detalle perdida de masilla en postigo ventana V20

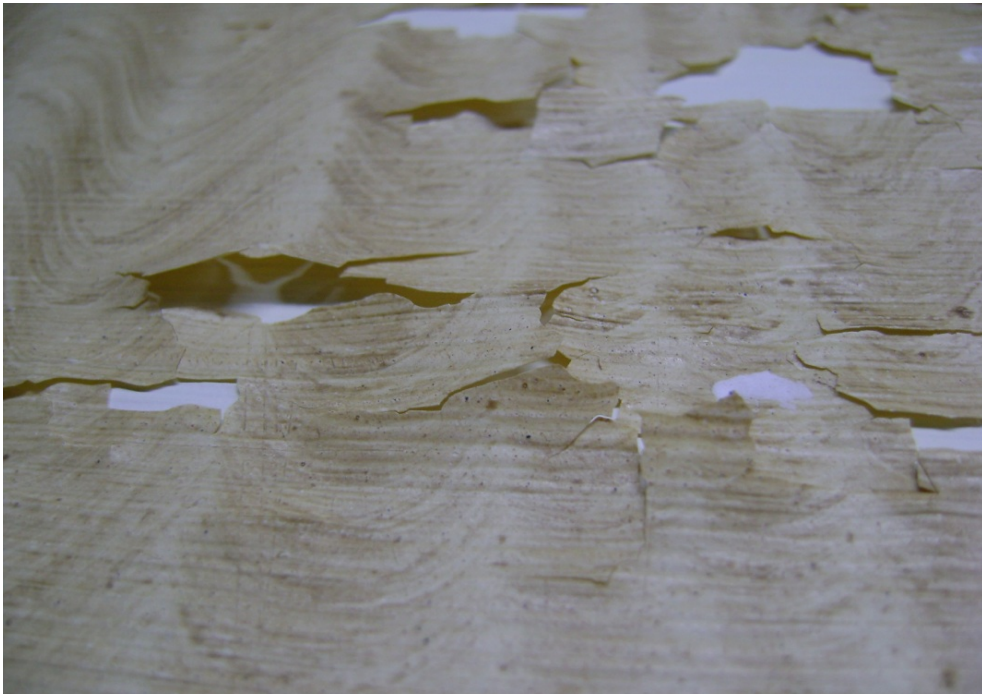
- Cuarteamiento y levantamiento de capa pictórica

Imagen 27: Detalle levantamiento capa pictórica en puerta vitrina NM5

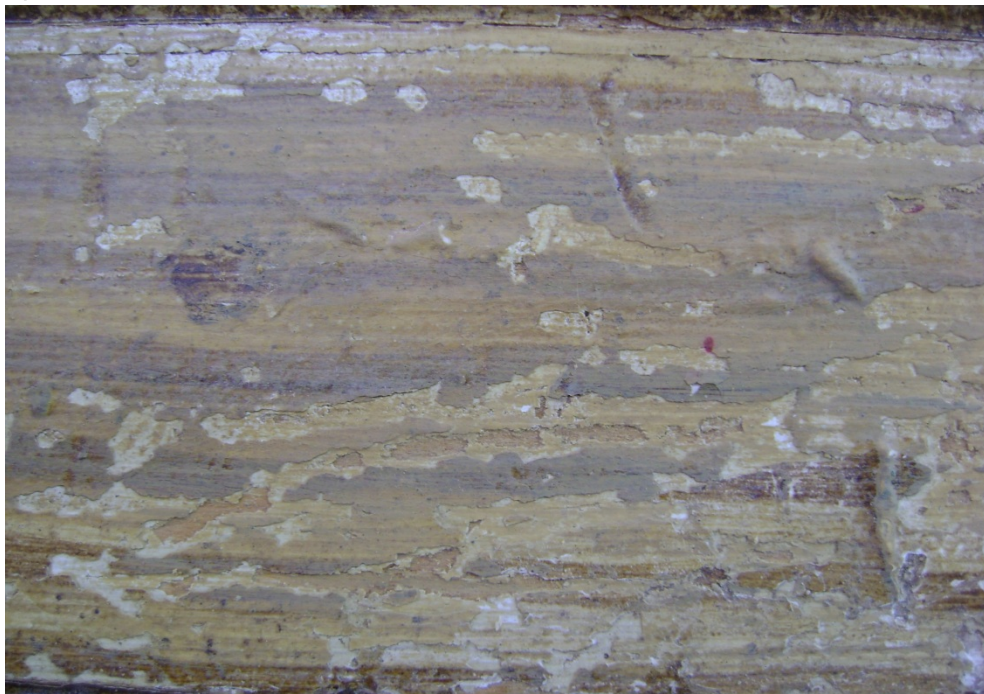
- Repintes

Imagen 29: Detalle repinte sobre pérdida y policromía en puerta PV31

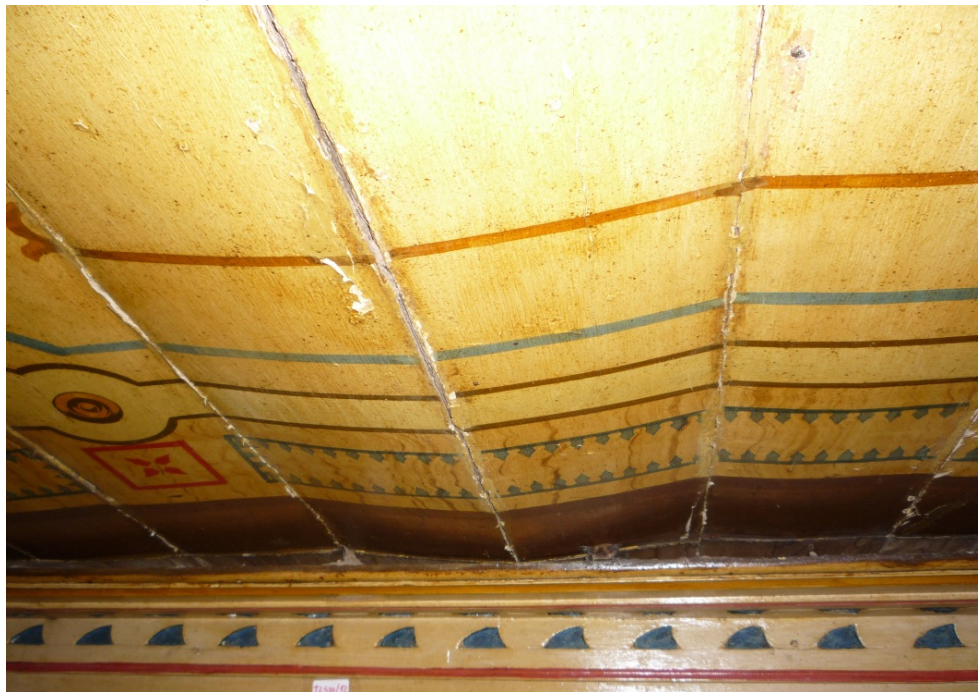
- Pérdida de nivel por acumulación de escombros

Imagen 31: pérdida de nivel en tablas cielo

Para solucionar este problema que ponía en riesgo la conservación de las policromías, fue necesario nivelar el cielo usando alzaprimas y consolidar las piezas sueltas hacia las vigas estructurales. Se optó por el uso de tarugos en vez de clavos, como estaba fijado originalmente, para prevenir que a futuro se soltaran nuevamente.

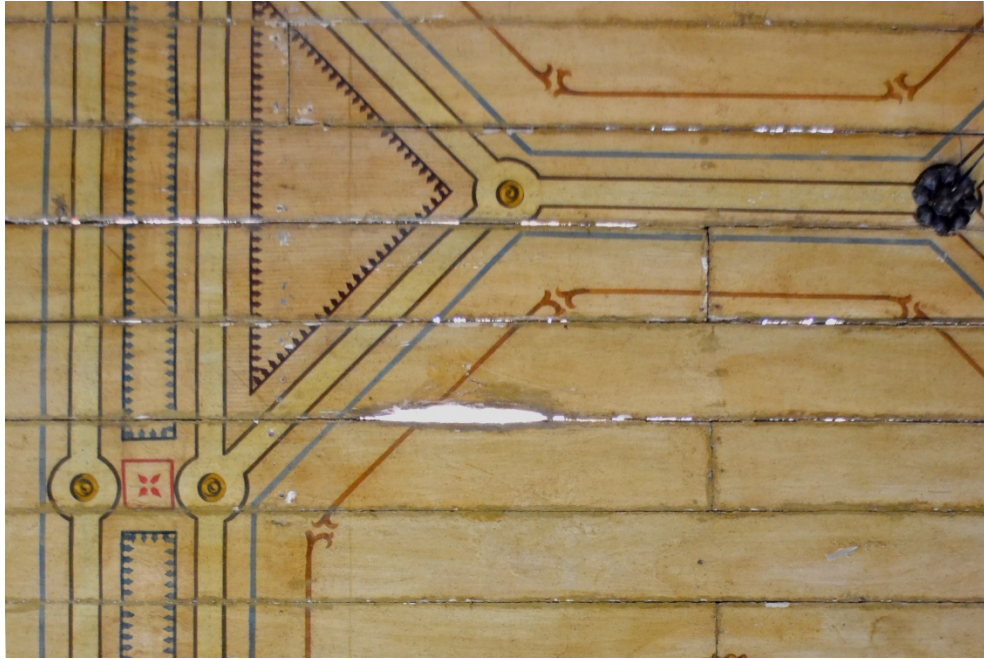
- Daño por goteras

Imagen 33: detalle daño producido por gotera.

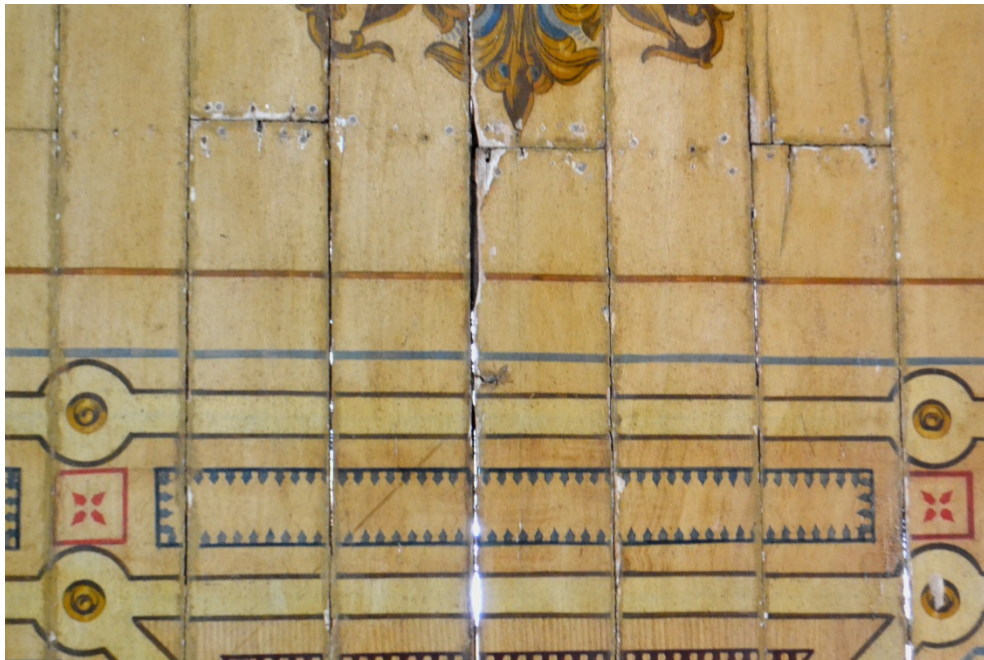
- Desprendimiento de astillas, fisuras y perforaciones

Imagen 34: detalle desprendimiento de astilla

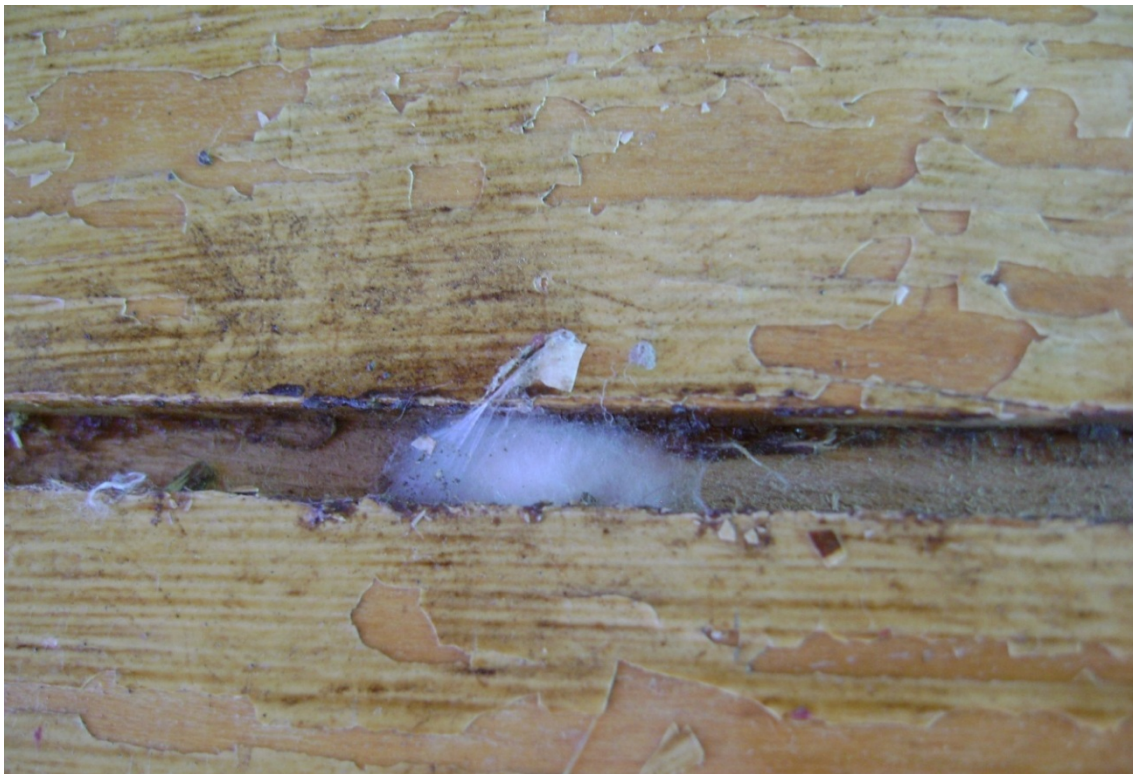
Imagen 42: detalle suciedad y telarañas

Se realizó una limpieza preliminar con brocha y aspiradora para eliminar el polvo, telarañas, residuos orgánicos en general y restos de revoque adheridas de las piezas. Se tuvo particular cuidado con no producir un daño donde la pintura presenta desprendimientos.

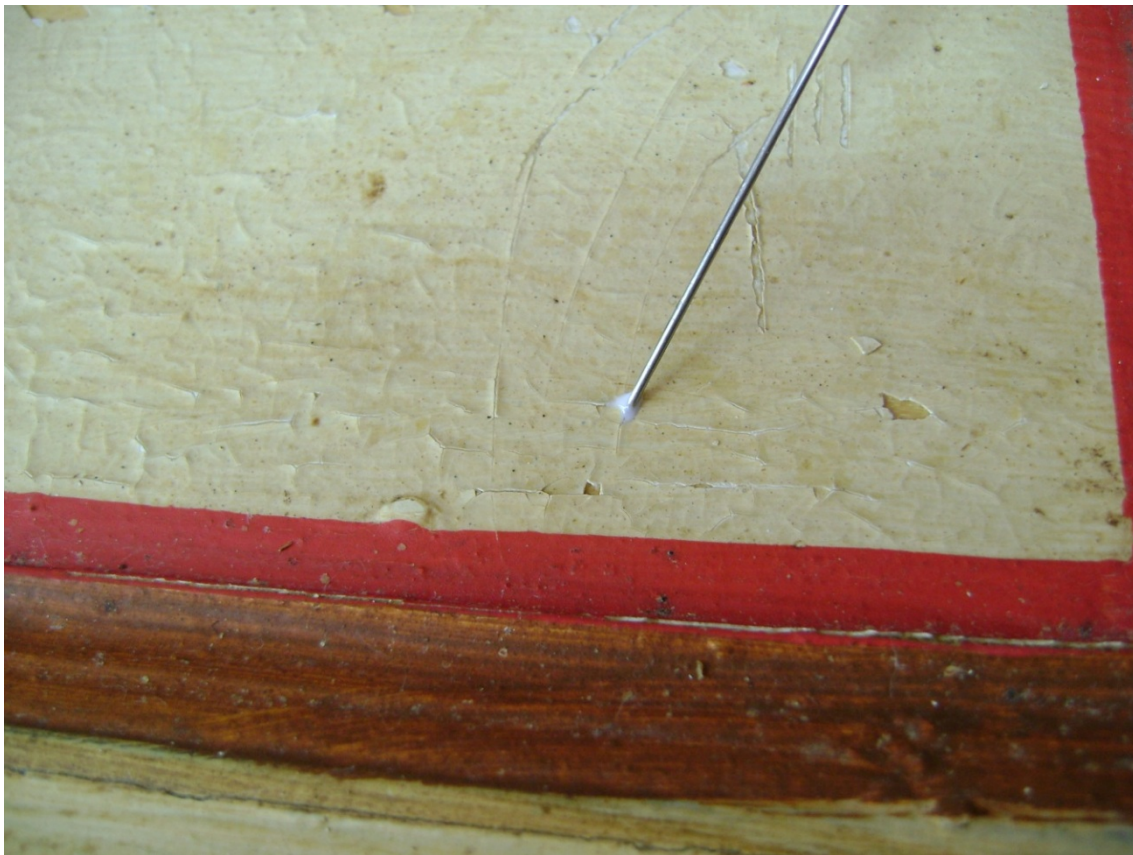
El estado de conservación era malo por el exceso de humedad recibido. La consolidación de policromía se efectuó mediante la inyección con jeringa de mowilith diluido al 30% en agua destilada, utilizando previamente alcohol con agua destilada al 50% para romper la tensión superficial. Una vez inyectado el adhesivo se hace presión por unos segundos con un algodón humedecido en agua destilada para asegurar el pegado y limpiar excesos.

Imagen 43: detalle inyección de mowilith al consolidar capa pictórica

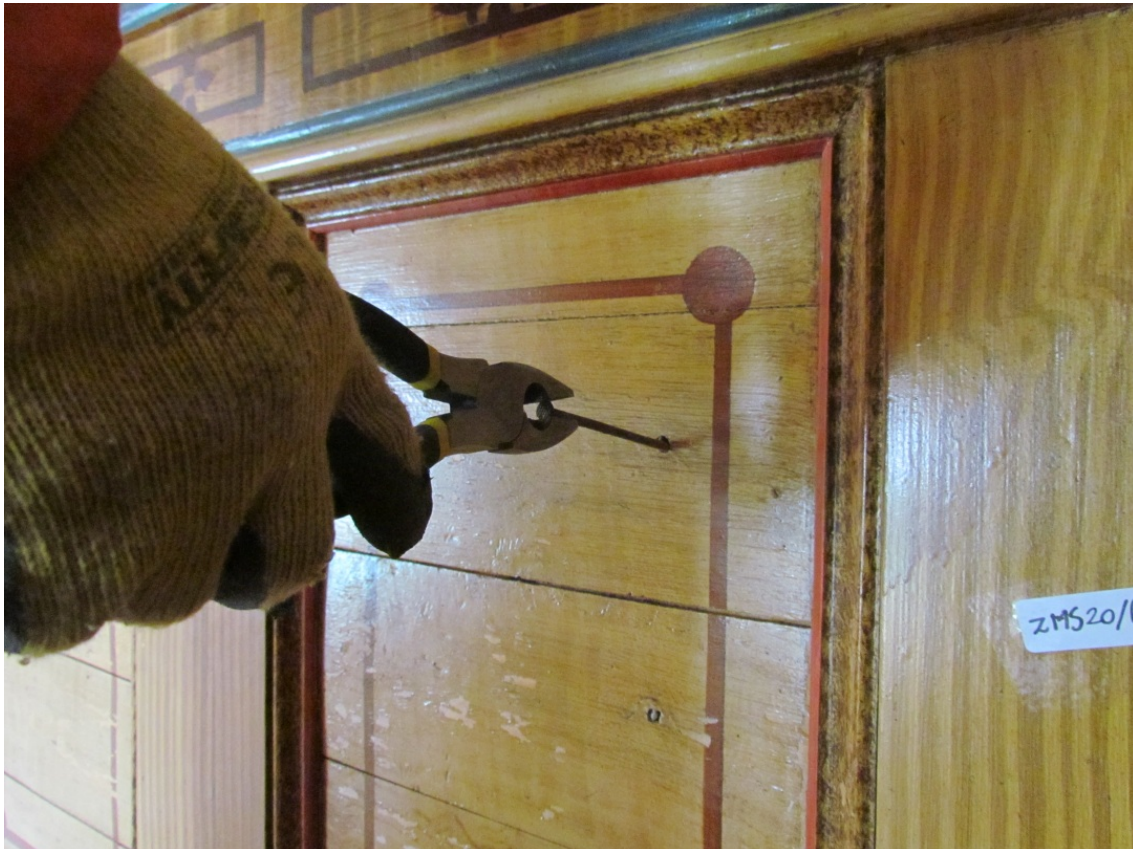
En todas las piezas, sin excepción se presentaba un exceso de clavos mal dispuestos. Esto se explica por las reparaciones realizadas luego de la inundación de 1986. Estos elementos fueron extraídos con alicate para no dejar marcas. Los clavos originales fueron diferenciados y mantenidos por ser indispensables en la estructuración de las piezas. Fueron embutidos y retapadas las cabezas con araldit madera recibieron luego un tratamiento de reintegración de color.

Imagen 46: proceso de extracción de clavos

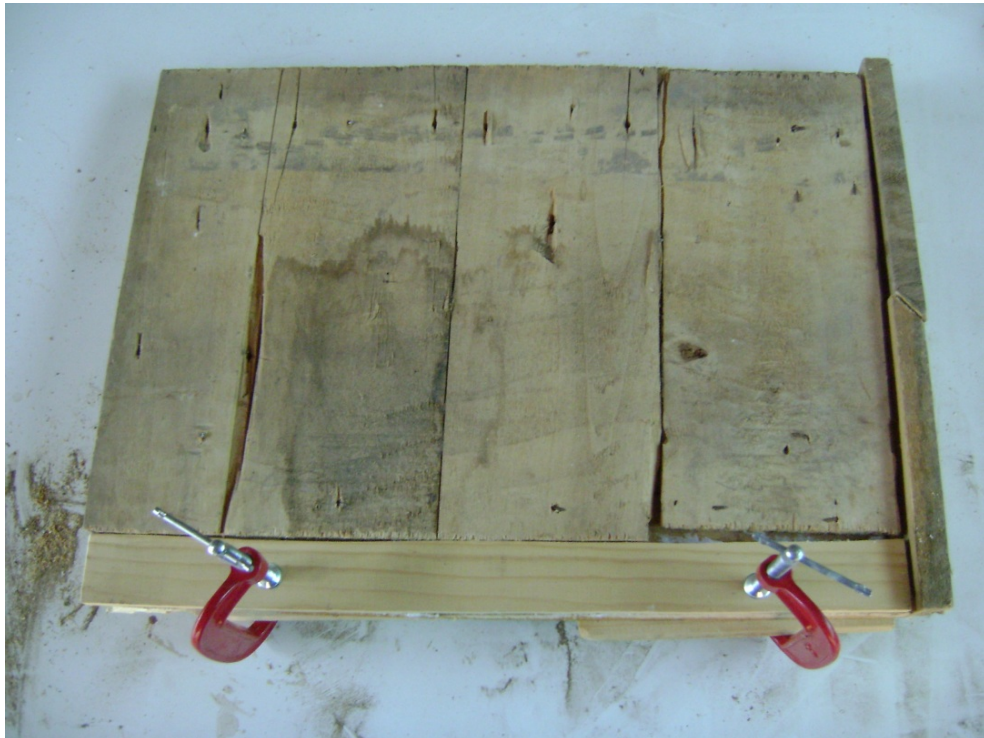
En este conjunto se presentó una serie de deficiencias estructurales en las piezas, probablemente asociado a las anteriores reparaciones. Fue necesario reemplazar y agregar piezas por el reverso. La madera utilizada fue pino, que tiene una dureza similar a la del álamo con que estaban fabricadas las piezas originales. El objetivo de esta intervención era prevenir posibles daños durante la instalación de las piezas.

Imagen 57: instalación de pieza de madera adicional para reforzar estructura de zócalo lateral ventana 18

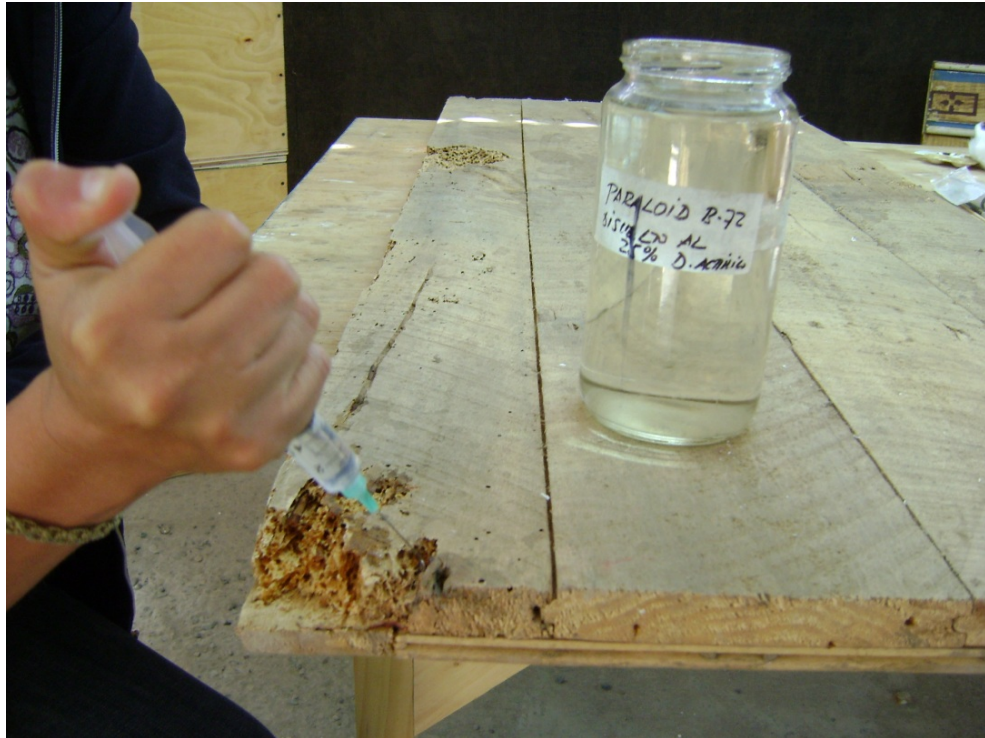
En el caso del debilitamiento por ataque de xilófagos se inyectó paraloid diluido al 25% en diluyente acrílico para devolver la estructura perdida. Este procedimiento se complementó con una aplicación de aserrín fino con cola sintética para rellenar la pérdida. En caso de excesivo debilitamiento se optó por hacer injertos con madera de pino.

Imagen 58: consolidación de madera debilitada por ataque de xilófagos con inyección de paralord B-72

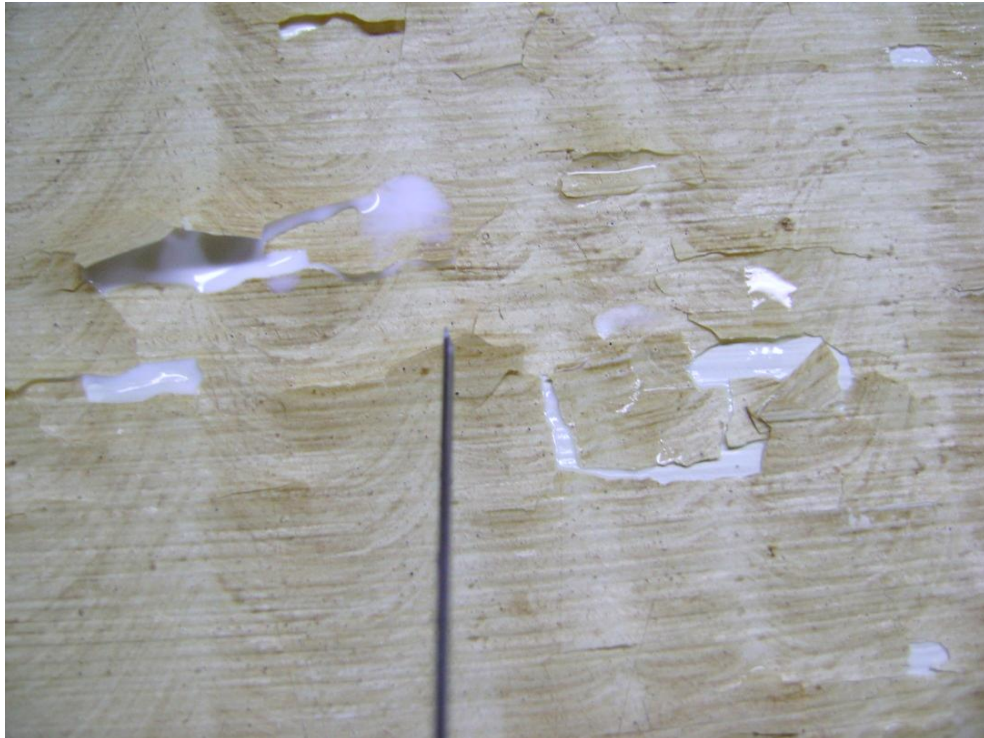
Esta obra presentaba un mal estado de conservación debido al exceso de humedad recibido. La consolidación de policromía se efectuó mediante la inyección con jeringa de mowilith diluido al 30% en agua destilada, utilizando previamente alcohol con agua destilada al 50% para romper la tensión superficial. Una vez inyectado el adhesivo se presionó por unos segundos con un algodón humedecido en agua destilada para asegurar el pegado y limpiar excesos.

Imagen 62: detalle inyección de mowilith en puerta vitrina NM5

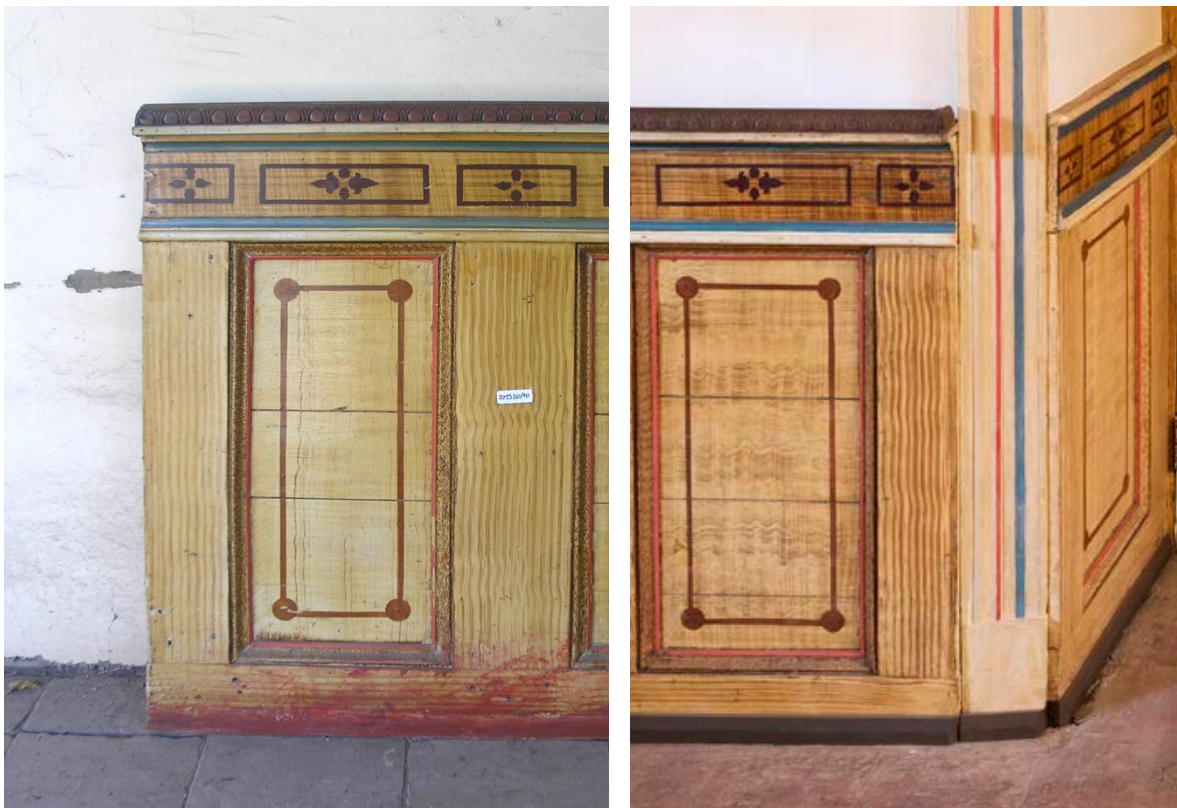
Imagen 84 y 85: fotografía 84 grafica la necesidad de un elemento protector para la zona inferior de los zócalos y la fotografía 85 exhibe la solución que se dio con los guardapolvos instalados.

El material escogido fue álamo, que es el utilizado en todos los guardapolvos del museo. El tratamiento que se le dio fue a base de pintura látex color café moro, usando el mismo pantone que se aplicó en el resto del museo. Este tono combina además con la coronación de los zócalos, que tienen una pieza de roble oscuro tallado.

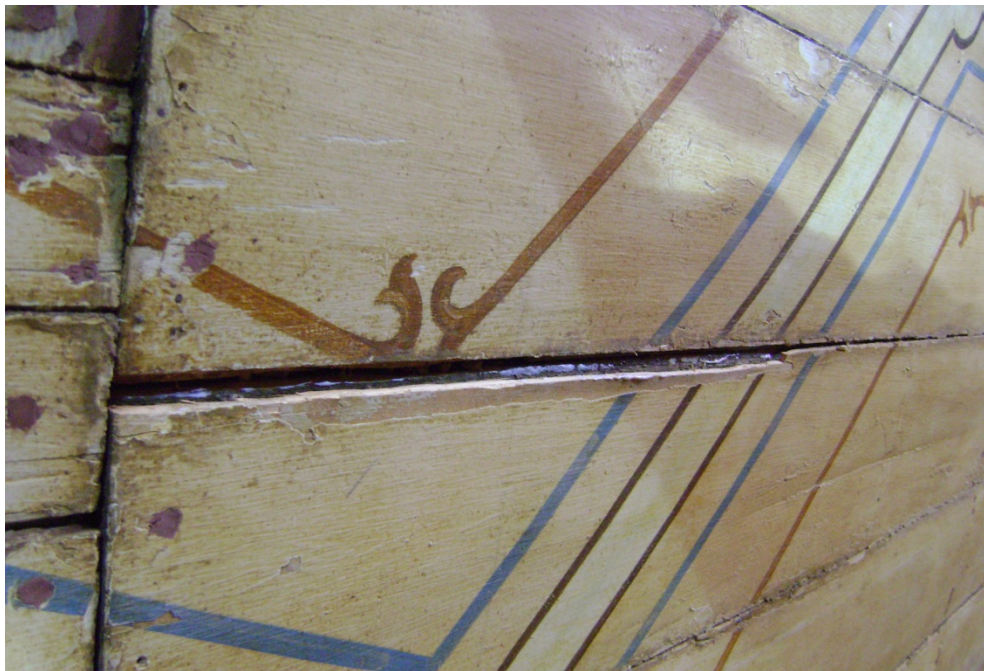
Debido a la deformación de las tablas se produjo mucho daño en las uniones machihembradas, presentándose pérdida de astillas y vacíos entre tablas. Se utilizó madera de álamo para resanar los faltantes de mayores dimensiones, los de medianos fueron resanados con una pasta de aserrín fino y cola, y para las grietas menores y perforaciones se utilizó araldit madera.

Imagen 95: detalle pérdida de astilla de madera en zona machihembrado
