CONSERVACION Y RESTAURACION DE LAS ESCULTURAS DEL PARQUE DE LAS ESCULTURAS, SANTIAGO DE CHILE

J.M. Theile, O. Jackson

Postítulo de Restauración del Patrimonio Cultural Mueble, Facultad de Artes,
Universidad de Chile, Santiago de Chile,

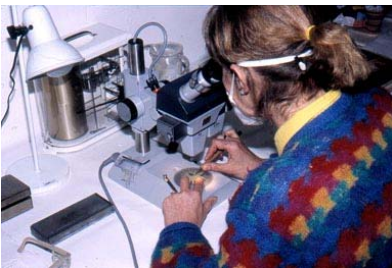
Restauración de bronce bisturí y el uso de fibra de vidrio en la escultura de Juan Egenau

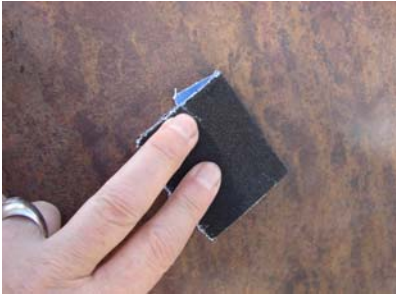
Lijado en cono de “Yantra-Mandala”
Aura Castro

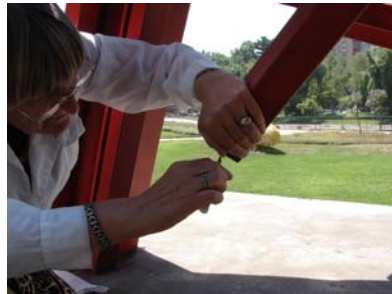
Uso de bistrú en “Erupción”
Sergio Castillo

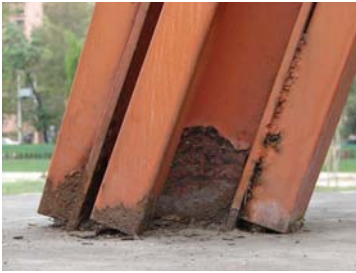
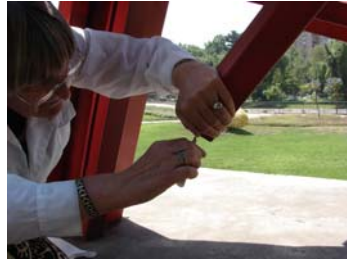
Imágenes de la restauración escultura "Erupción" de Sergio Castillo

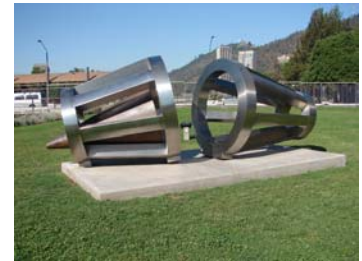
Título: "YANTRA-MANDALA" Autora: Aura Castro

Presentaba daños por riego, grafitis y oxidación en su cono interior.

Limpieza de la obra con agua y alcohol (50:50), restauración del óxido del hierro del cono con lápiz de vidrio y lija fina. Las áreas más complicadas del acero, las manchas causadas por el riego se trataron con compresas de ácido acético (20% en agua) después se eliminó el químico con agua destilada.

Posteriormente se coloca a toda la obra una capa de protección con cera microcristalina Cosmoloid H80 para impedir daños futuros de óxidos no deseados.

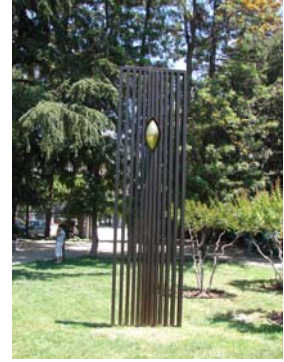
Título: "LA SEMILLA" Autor: Patricia del Canto Vargas

Presenta grafitos en su superficie, manchas producidas por el agua, lluvia y manguera, excrementos ácidos de paloma. El bronce fundido presenta varias manchas de oxidación y desprendimiento del metal. Suciedad generalizada.

Eliminación de la suciedad, excremento de palomas, grafitis con agua destilada y jabón neutro, restauración de la bola de bronce eliminación del óxido mecánicamente y retoque del color dorado de la bola. Capa de protección en toda la escultura cera microcristalina Cosmoloid H80

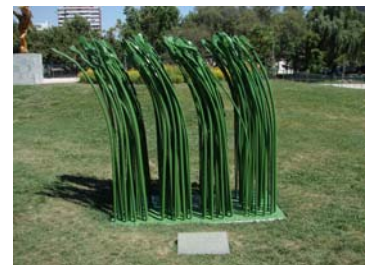
Título: "VERDE Y VIENTO" Autor: Osvaldo Peña

Presenta oxidación en gran parte de la superficie, se observa desprendimiento de superficie de color verde. Excremento de paloma, tela de arañas. Obra muy dañada por la humedad.

Limpieza, eliminación de la pintura desprendida con fresas dentales, posteriormente se colocó un antioxidante en toda la superficie y el artista solicitó pintarla de verde, color mezclado por el artista.

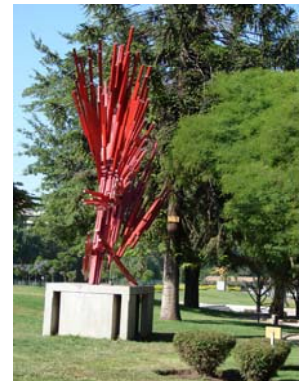
Título: **"ERUPCIÓN"** Autor: **Sergio Castillo**

Presenta gran daño por corrosión, especialmente en los puntos de unión entre el hierro y acero, se desprenden y en la parte inferior de la obra ya que en este punto se acumula el agua. Desprendimiento en la base de cemento donde se observa óxido de hierro y grafitis.

Lo primero se que se hizo fue una reunión con el artista para definir el mensaje de la obra, ya que estaba tan dañada que no se entendía bien como era la obra en sus años mozos. Era un fuego de color rojo, con punta de acero, donde se reflejaban los rayos del sol. El artista de 94 años, propuso sacar el óxido, lo que

se hizo con fresas dentales y en algunas partes delicadas con bisturí, restaurar los faltantes, lo que se hizo con poxipol y akimet, colocar a toda la obra un antioxidante bueno y volver a pintarla con rojo vivo, su color original. Todo esto se hizo con dificultad ya que era una obra muy alta, llena de trozos salientes no muy fáciles de alcanzar con un andamio.

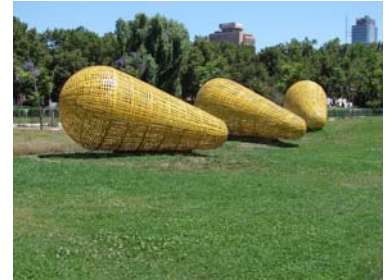
Título: **"SEMILLAS" Autor: Cristián Salineros**

Oxidación en las uniones de cada malla, desprendimiento de pintura. En las uniones se acumula agua que produce la oxidación. Suciedad general
Restauraciones realizadas en las tres 3 figuras:

Restauración de los puntos de unión eliminando el óxido con fresas dentales, protección en todos los puntos de unión inyectando Paraloid 72 B para impedir la acumulación de humedad. Antióxido en los puntos donde se eliminó el óxido y posteriormente retoque del color en estas zonas. Capa de protección en toda la obra usando cera microcristalina Cosmoloid H80.

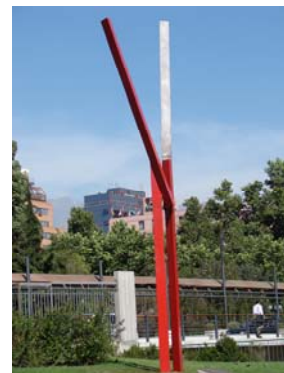
Título: **“AIRE Y LUZ”** Autor: **Carlos Ortúzar**

Presenta daños de oxidación en varias partes, también grafitis y suciedad general. En la parte inferior y superior desprendimientos de pintura con manchas de óxido. Se debería girar la parte superior, pero el mecanismo no funciona.

Para poder restaurar esta obra se solicitó a un coleccionista la maqueta original de la obra ya que el artista, se murió antes de construir la escultura, y los que hicieron la obra no pudieron realizar el mecanismo de movimiento que había inventado el artista. Además estaba tan repintada que era imposible saber su color original. Se decidió sacar los repintes, el óxido y los grafitis con medios tradicionales y colocar un antióxido, repintar la obra con el color original de la maqueta.

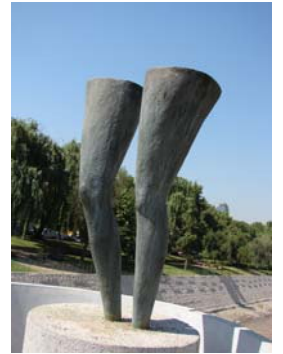
Titulo **“Columnas”** Autor **Mario Irarrázaval**

Presente oxidación en su parte inferior

Esta obra se colocó recientemente en el puente del parque, por lo cual no tiene muchos daños.

Eliminación de las manchas de óxido con fibra de vidrio

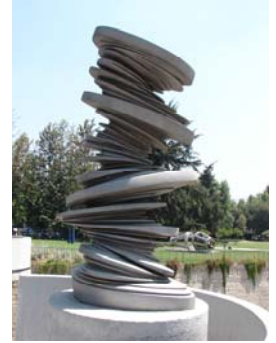
Titulo **“Diacronía”** **Autora** Alejandra Ruddoff

Esta escultura presenta polvo y excremento de paloma

el cual tiene ácidos que dañan el aluminio.

Se limpia la obra con jabón neutro y se coloca cera microcristalina. Cosmoloid H80 para protegerla de futuras oxidaciones, protegerla de la humedad de Santiago, más la humedad del agua del río que puede provocar óxido en el futuro.

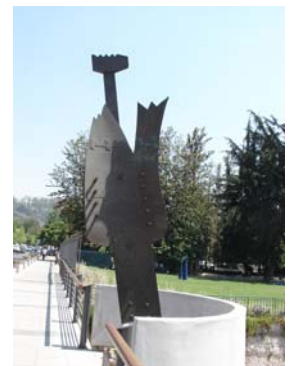
Titulo **“Árbol de Bronce”** **Autor** Gaspar Galaz

Presenta oxidación profunda en la base como en la obra debido a la humedad, lluvia ácida y contaminación ambiental.

Grafitis en varias partes de la escultura. La obra está rallada en algunas partes.

Eliminación de la oxidación con fibra de vidrio, suciedad y grafitis se eliminan con agua destilada y jabón neutro. Para protegerla de la humedad del puente se coloca cera microcristalina Cosmoloid H80
