TESIS PARA OPTAR AL POSTÍTULO EN CONSERVACIÓN
Y RESTAURACIÓN ARQUITECTÓNICA

RECONSTRUCCIÓN CRÍTICA DE UN PROYECTO INCONCLUSO: PARROQUIA SAN RAFAEL ARCÁNGEL EN AV. MATTA

20 de septiembre de 2016

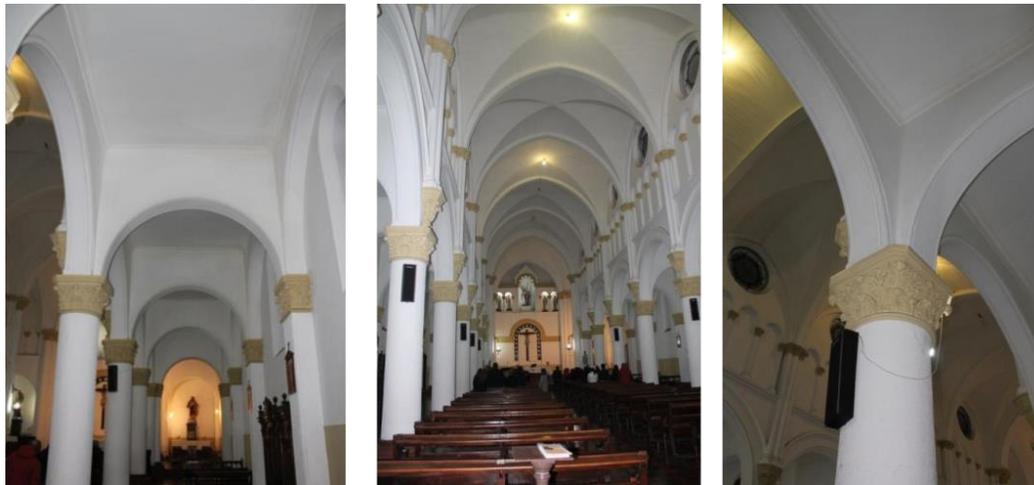
- **Apreciaciones del estado estructural:** Se evalúa un general buen estado estructural, en donde se conservan todos sus elementos con integridad, en apariencia originales. No se observan daños estructurales que supongan riesgo, aunque la no existencia de refuerzos al corte suponen vulnerabilidad en caso de sismo, los que se presume se debe al aparejo del arco, dispuesto de sogá.

Imagen 48 - Estado de estructuras interiores. Fuente: Autores, 2012.

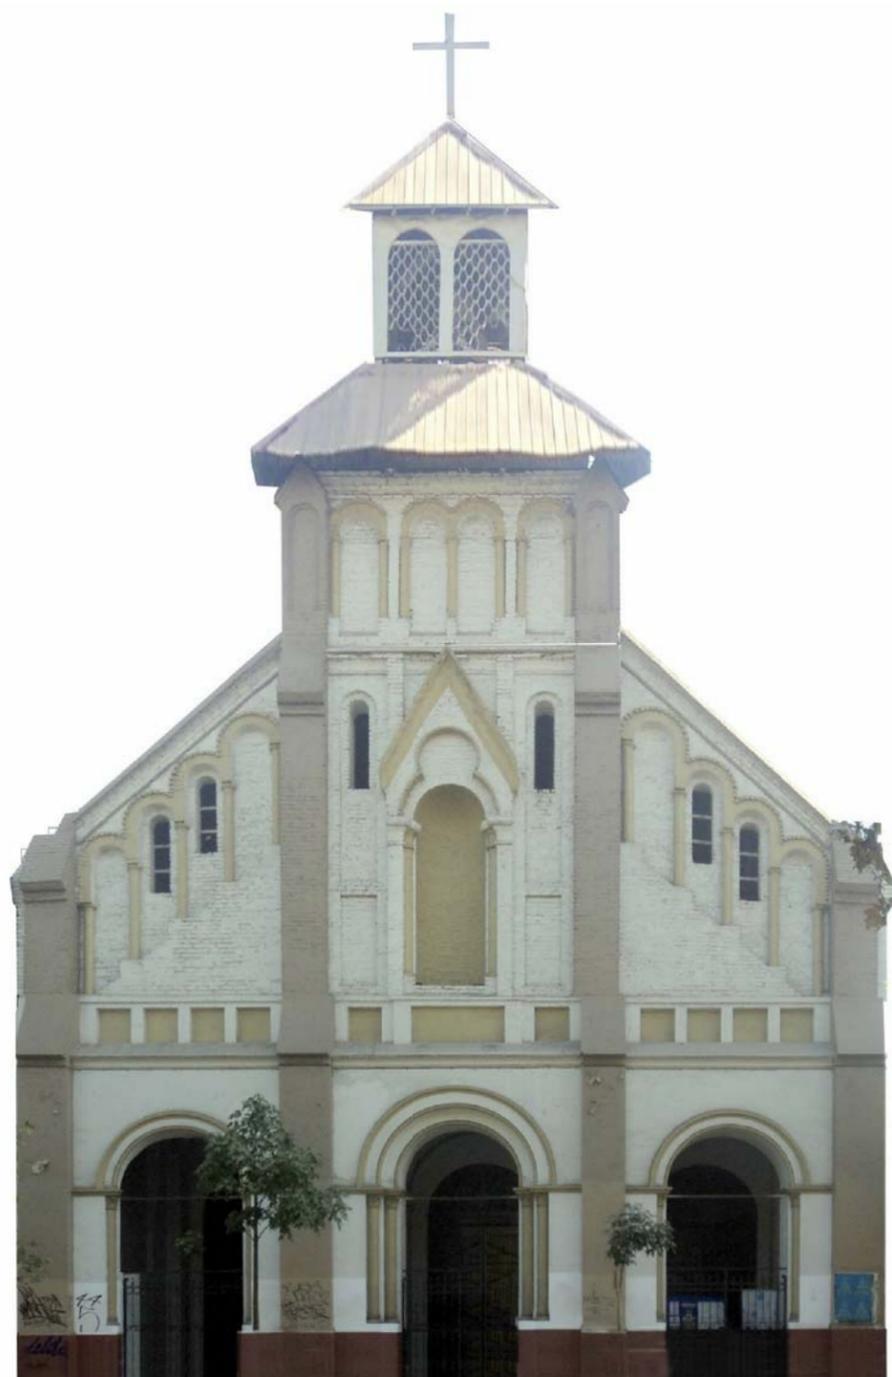
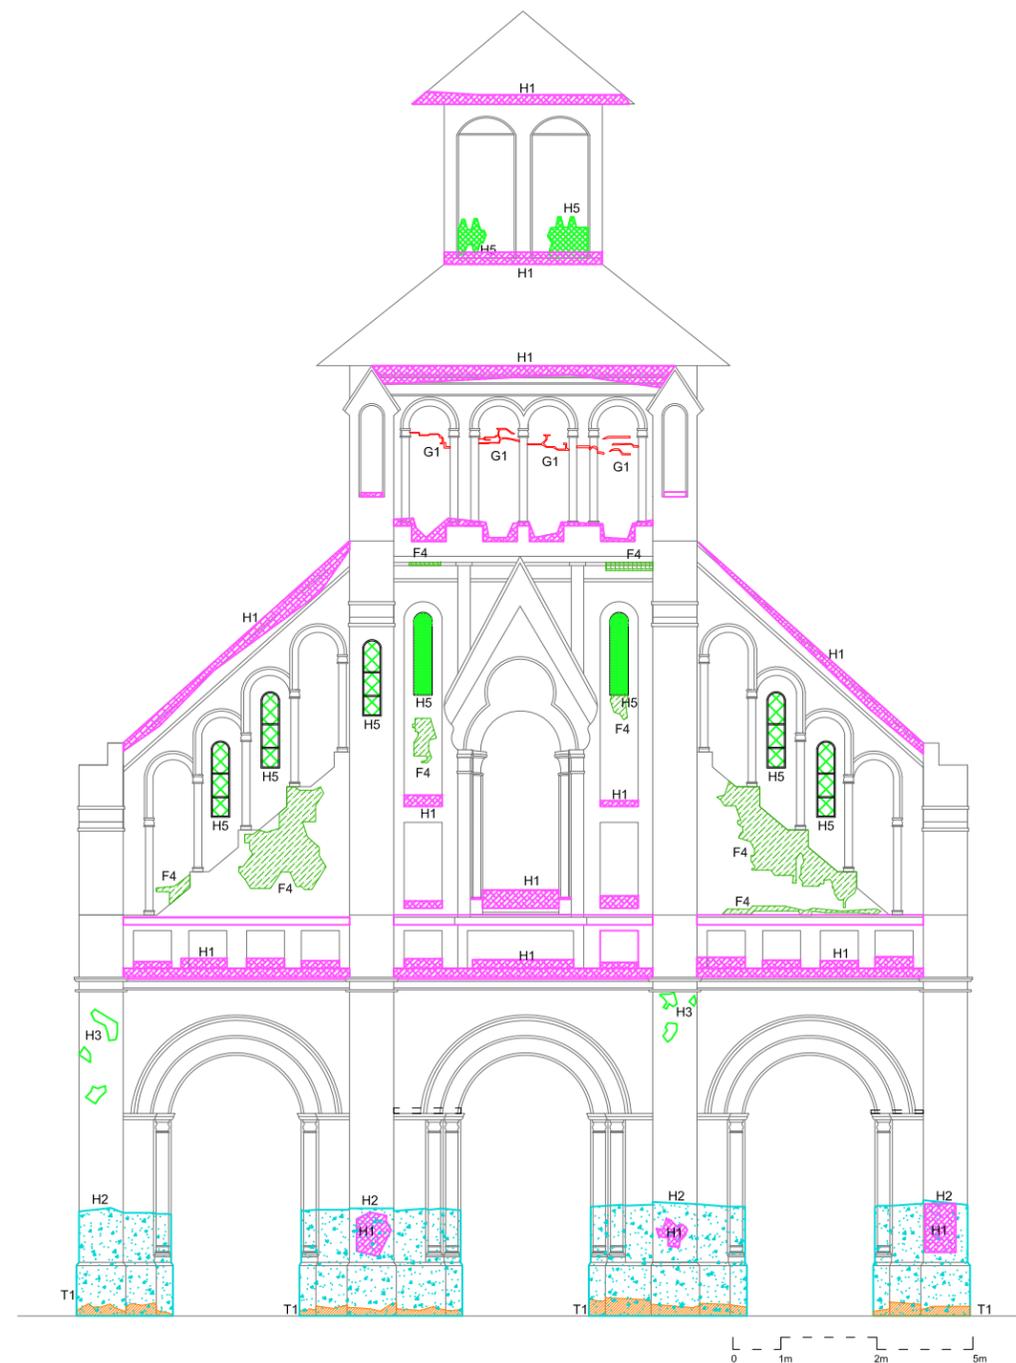
- LEVANTAMIENTO DE PATOLOGÍAS
 Fachada Sur - Escala 1:150

La no conclusión de la torre puede ser el origen de los daños observados en la fachada, ya que esta se calculó con el peso de una estructura bastante más alta. Según la documentación y otros proyectos de Joannon, acostumbraba a reforzar las bases de albañilería de agujas y torres, que en este caso al quedar truco puede que no se haya ejecutado en conformidad al proyecto. La ausencia de un peso que confine la estructura sin reforzar, puede ser el origen potencial de daños futuros, por lo que se hace pertinente una evaluación en detalle de ese sector.

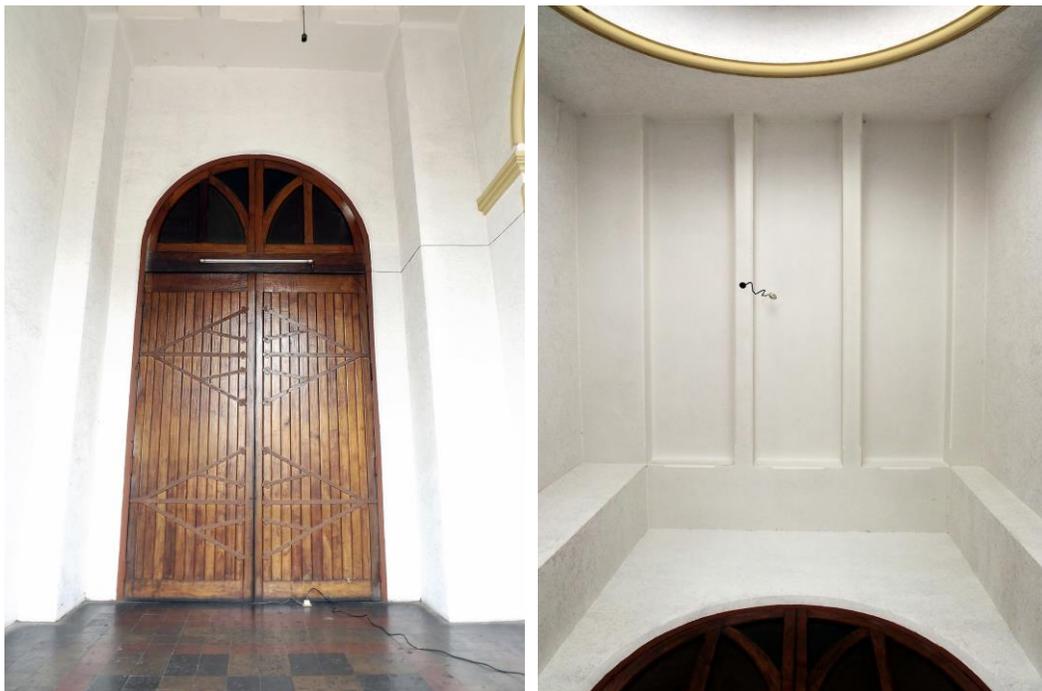
Imagen 107 – Fotografías de situación actual ingreso parroquia. Elab. Propia.

Se tiene como información el levantamiento arquitectónico y de daños descrito en ítems anteriores. En ingreso, se observan refuerzos en la albañilería, de geometrías rectas (aparentes vigas y cadenas).
