Casas de Alto en el Barrio Av. Matta.

Procesos de transformación en edificios de uso mixto de principios del siglo XX.

Tesina del Postítulo en Conservación y Restauración Arquitectónica

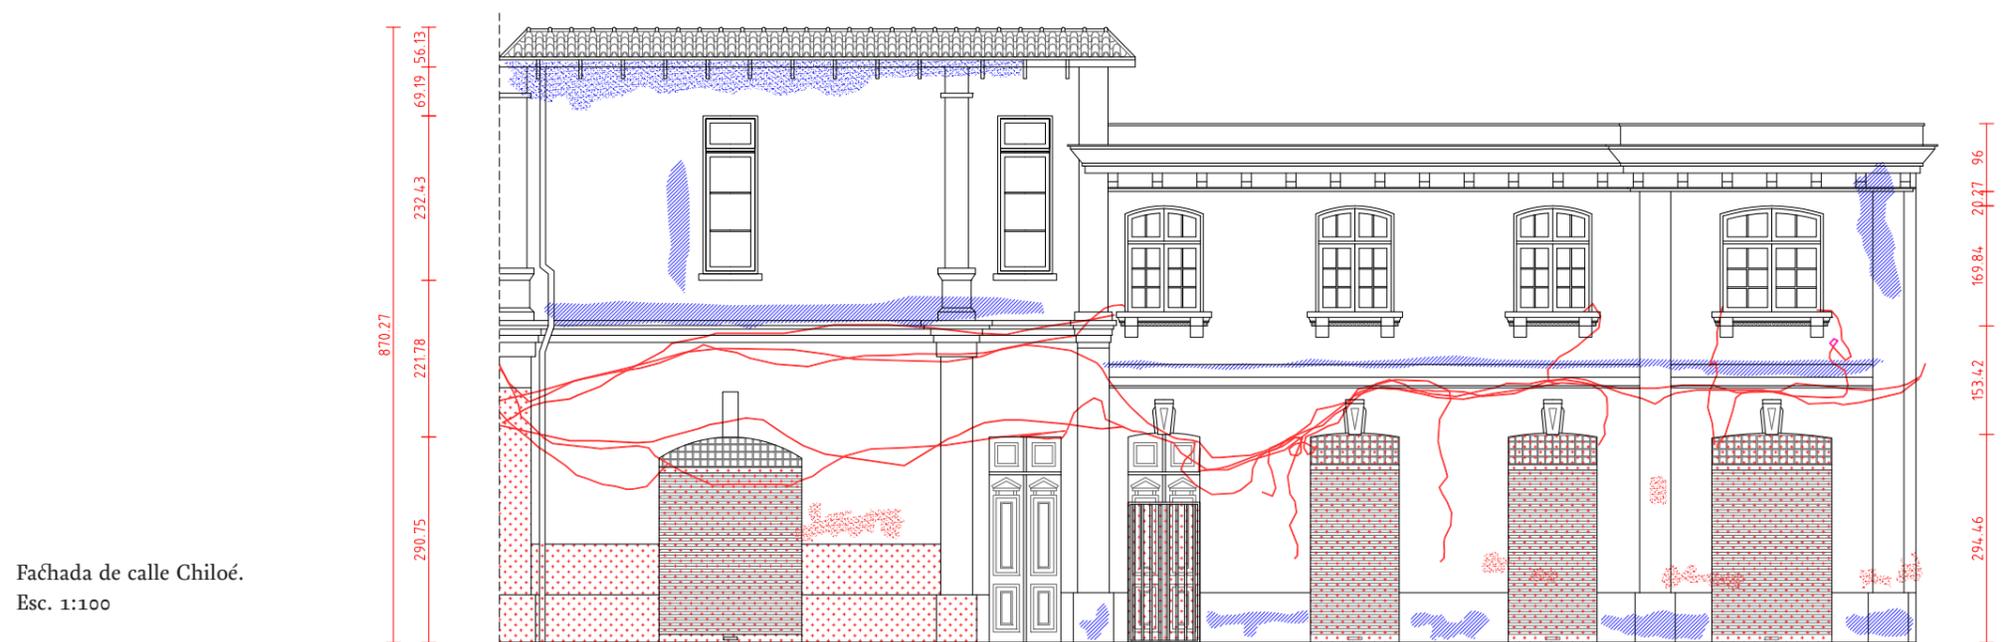
Observación: Las patologías se deben principalmente a falta de mantención, al exceso de publicidad en la fachada e instalaciones eléctricas sobrepuestas posteriormente.

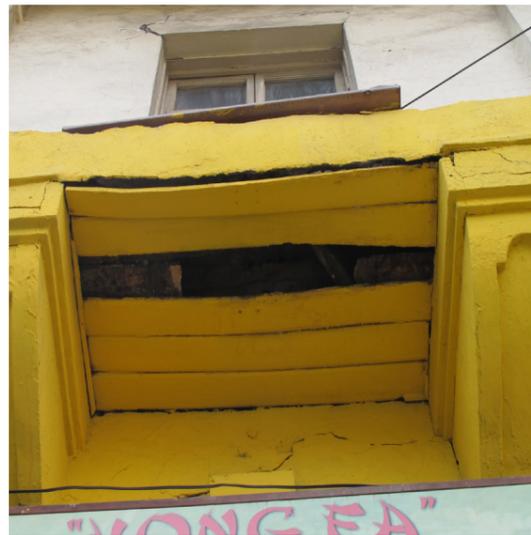
Fig. 3.18. Daño en valcones. Posiblemente por humedad. Fuente: Fot. autores (2014).

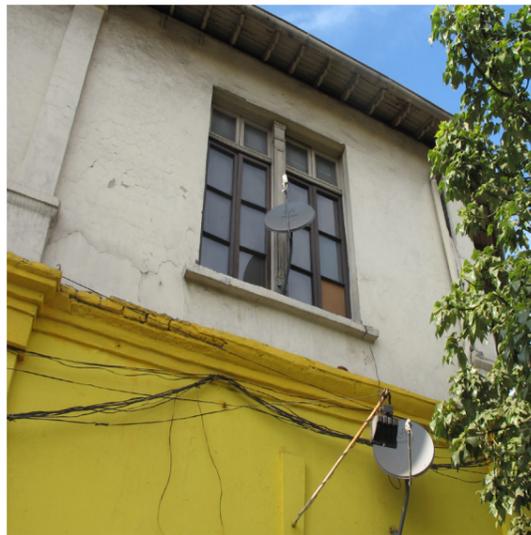
Fig. 3.19. Instalaciones eléctricas y antenas sobre muros de fachada. Fuente: Fot. autores (2014).

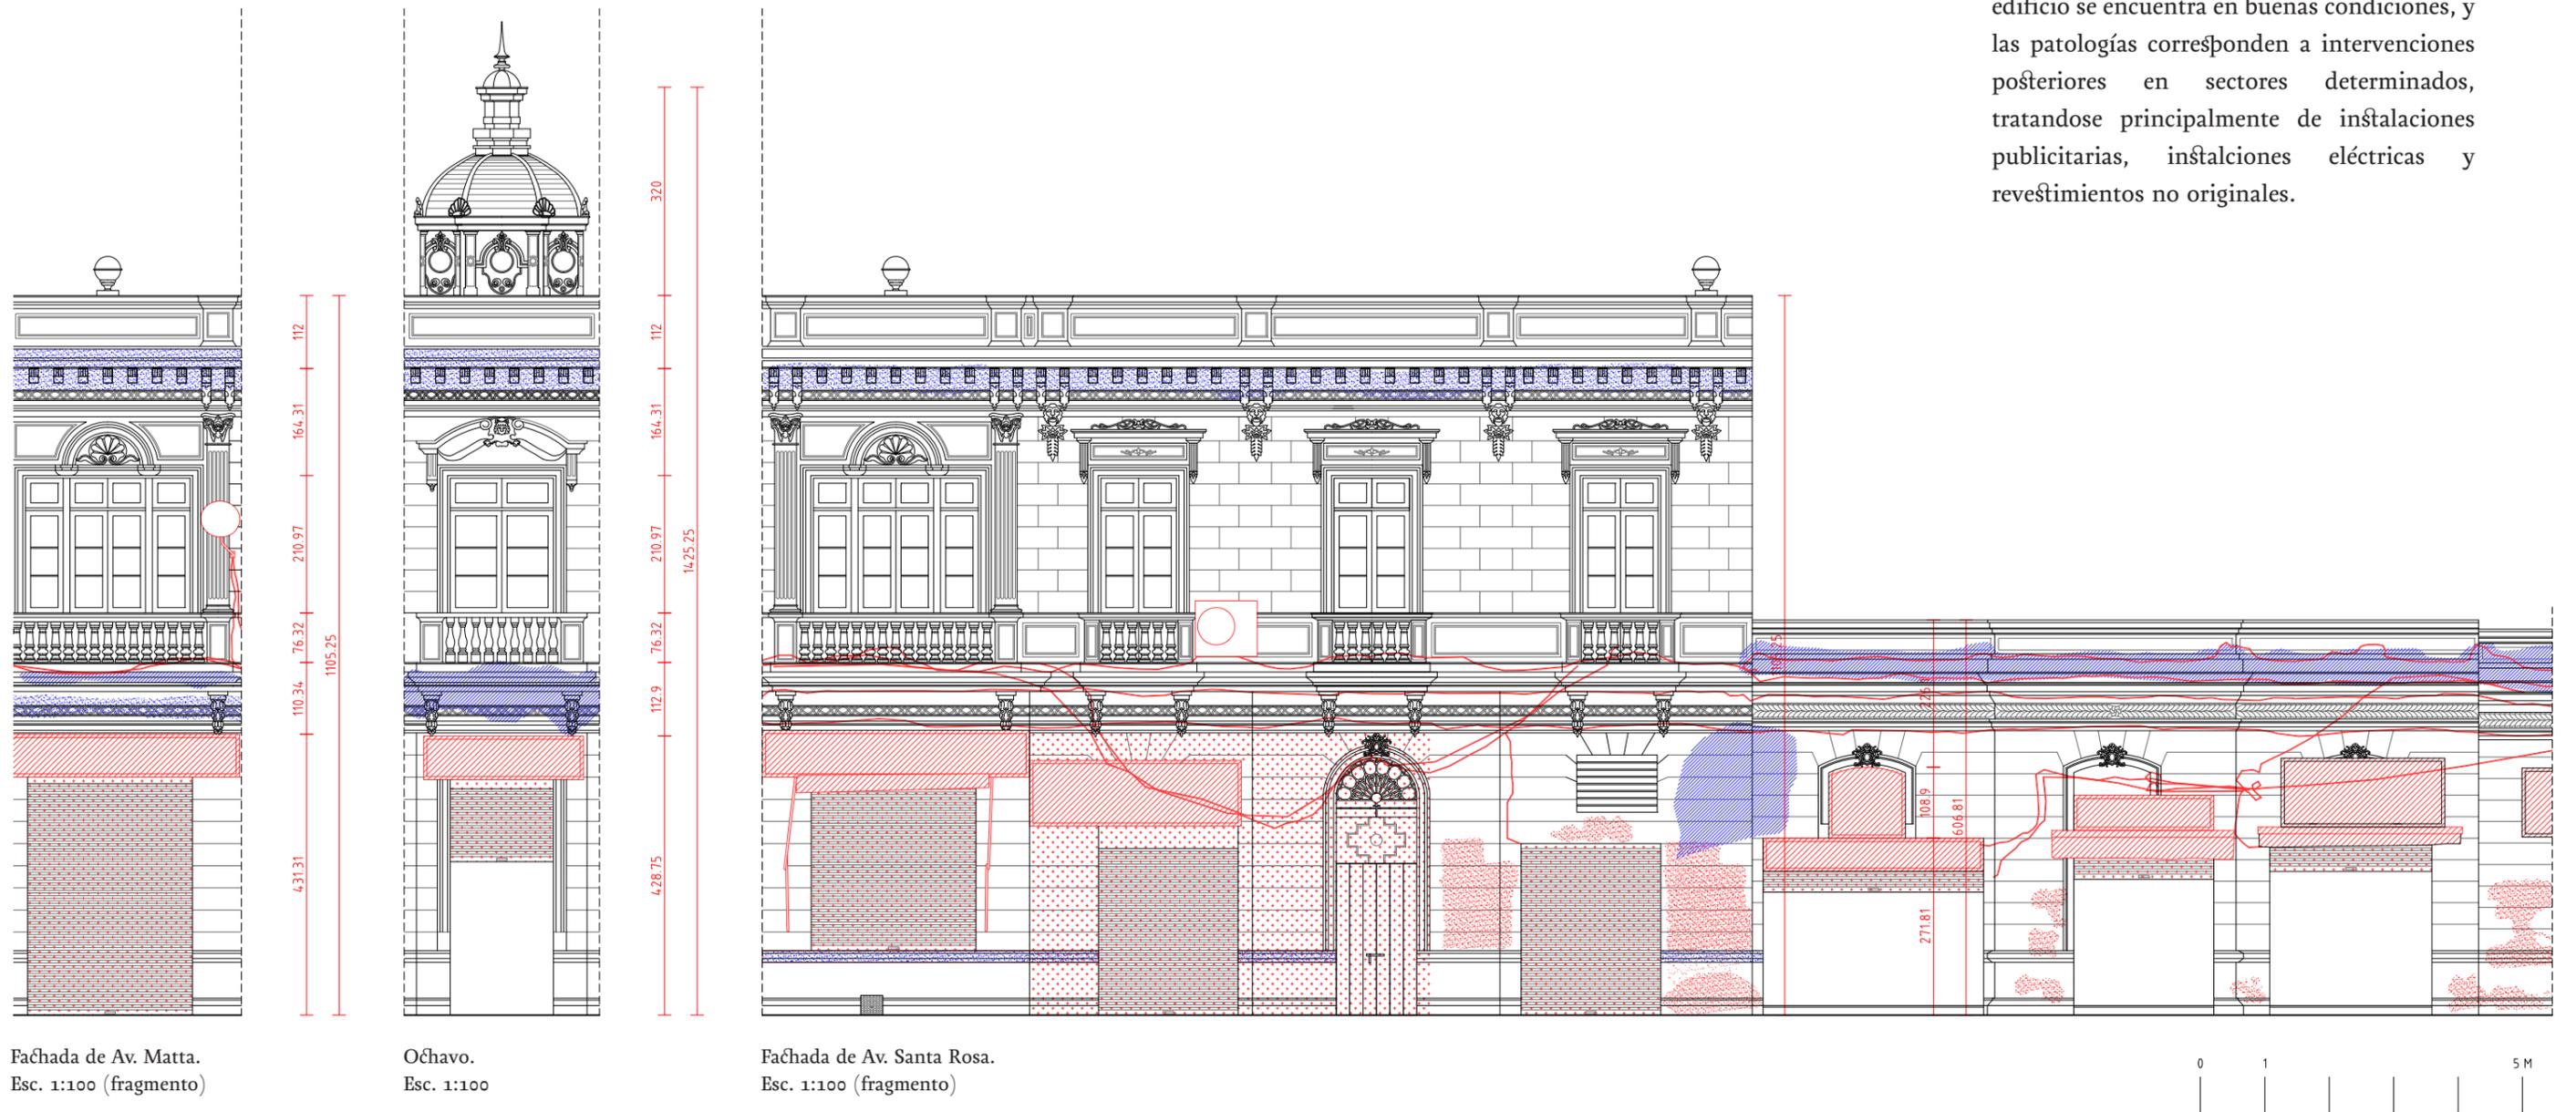
3.8.6. Principales patologías de fachada.

Observación: En general, la fachada del edificio se encuentra en buenas condiciones, y las patologías corresponden a intervenciones posteriores en sectores determinados, tratándose principalmente de instalaciones publicitarias, instalaciones eléctricas y revestimientos no originales.

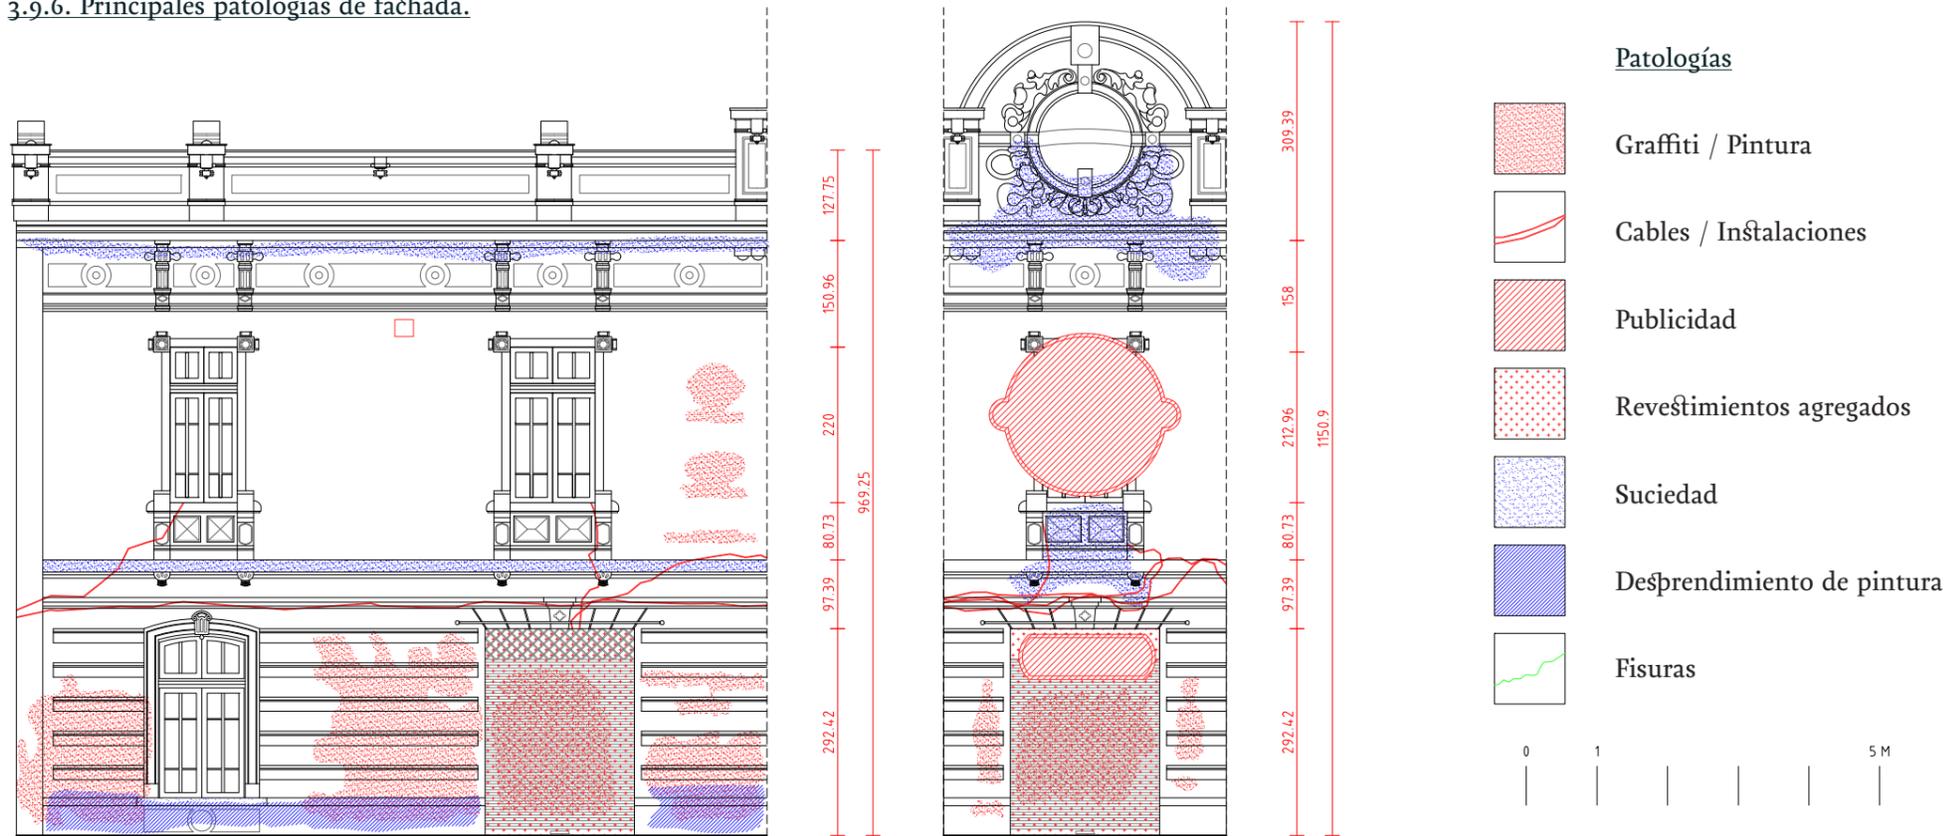
3.9.6. Principales patologías de fachada.

Observación: La fachada se encuentra con un deterioro relevante en la capa de terminación, debido a graffitis, y malas aplicaciones de pintura. Se constata gran parte de vanos de ventanas tapiadas e instalación de exceso de publicidad.

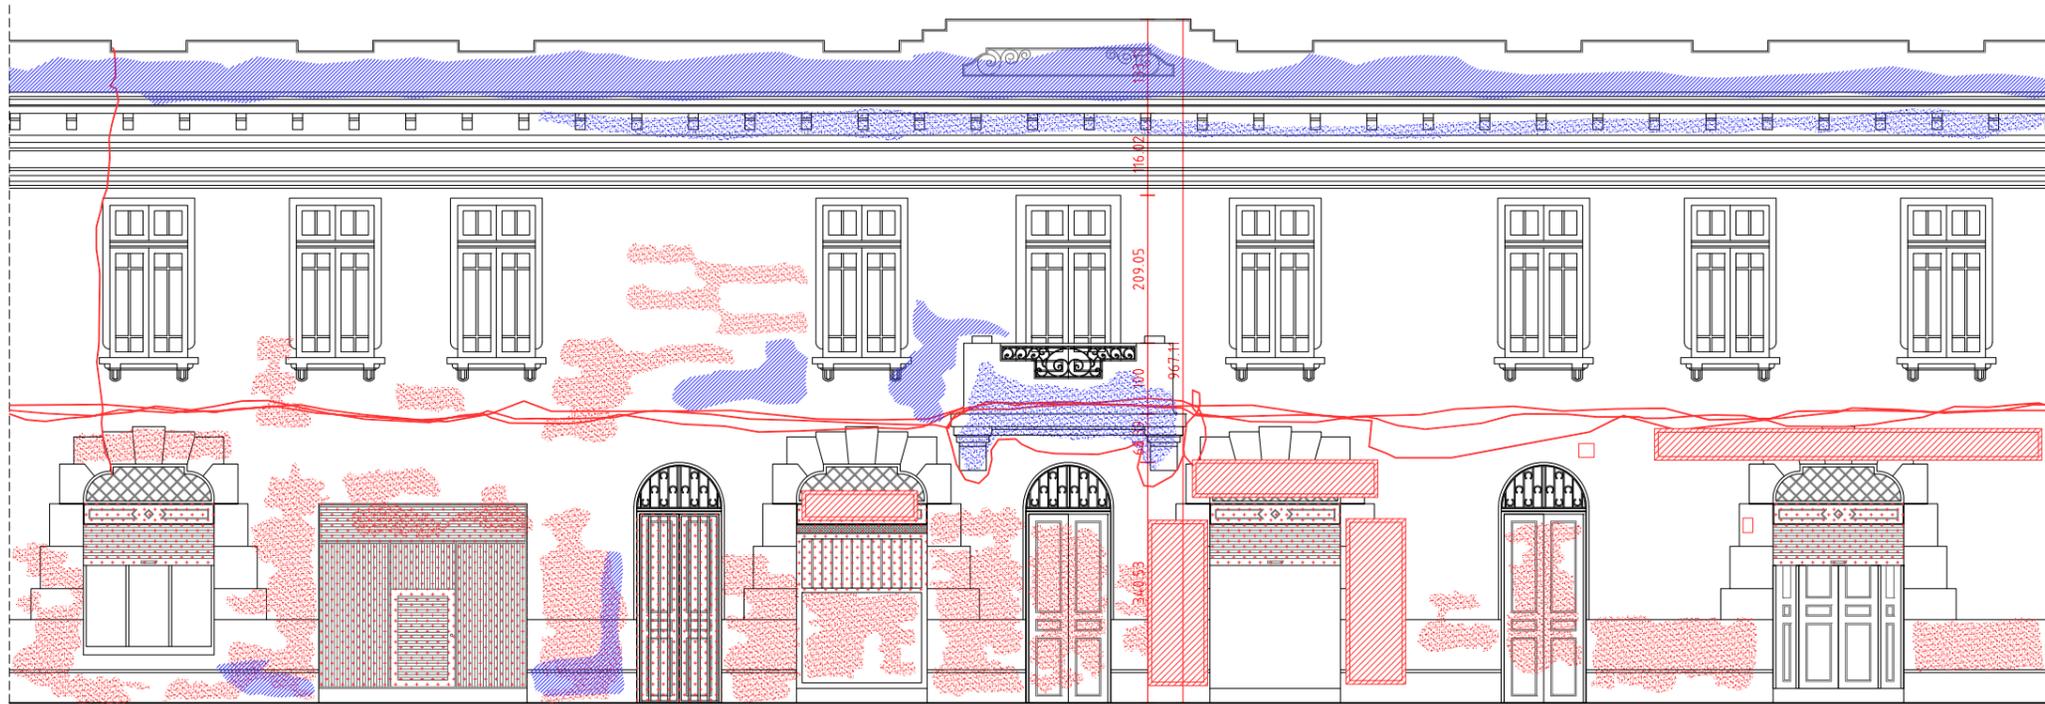
Observación: La gran parte de las patologías observadas son de menor gravedad y la principal causa es el exceso de publicidad y daños por graffitis. La patología de mayor gravedad se presenta en la fachada poniente a causa de un incendio del año 2015, la que se muestra en la figura 3.51.

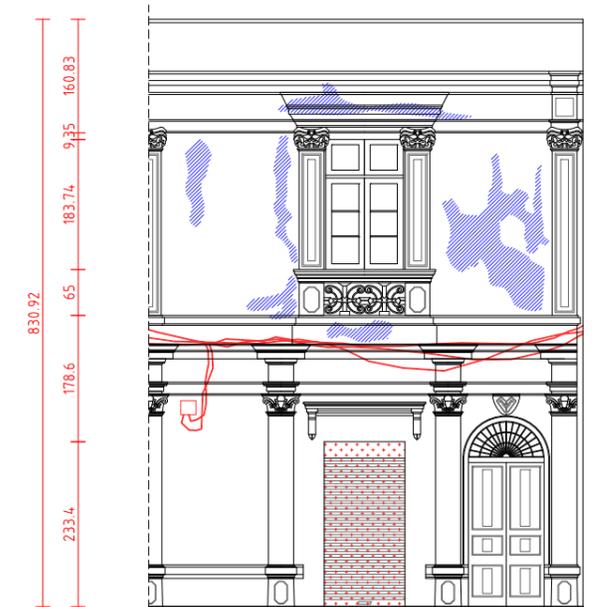
Fachada de Av. Matta. Esc. 1:100

Observación: En general, la fachada se encuentra con daños leves, y debidos a la falta de mantención. Destaca la instalación eléctrica fuera de norma y a la vista además de pintura de graffitis.

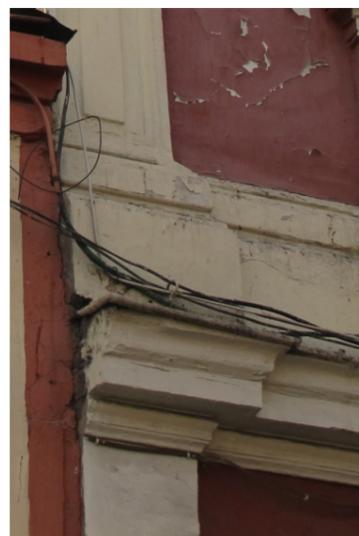
Fig. 3.60. Instalación eléctrica a la vista. Fuente: Fot. autores (2014).
