**“ESTUDIO EXPERIMENTAL DE SOLUCIONES DE REPARACION Y
REFUERZO PARA MUROS DE ALBAÑILERIA DE LADRILLOS
CONFINADA”**

MEMORIA PARA OPTAR AL TITULO DE INGENIERO CIVIL

LEONARDO ANTONIO SEPULVEDA CASTILLO

SANTIAGO DE CHILE
2016

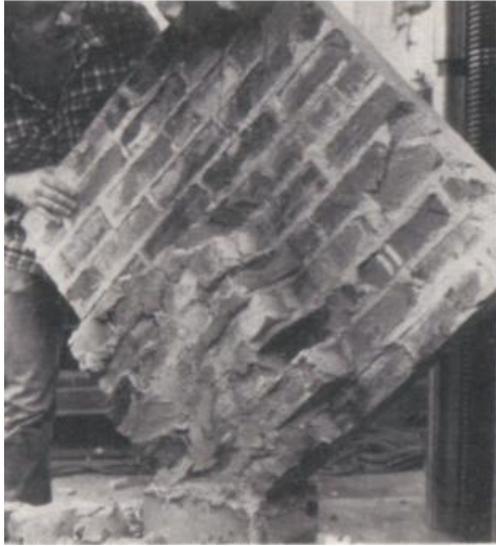
D1 - Falla de albañilería después de ciclo completo de carga

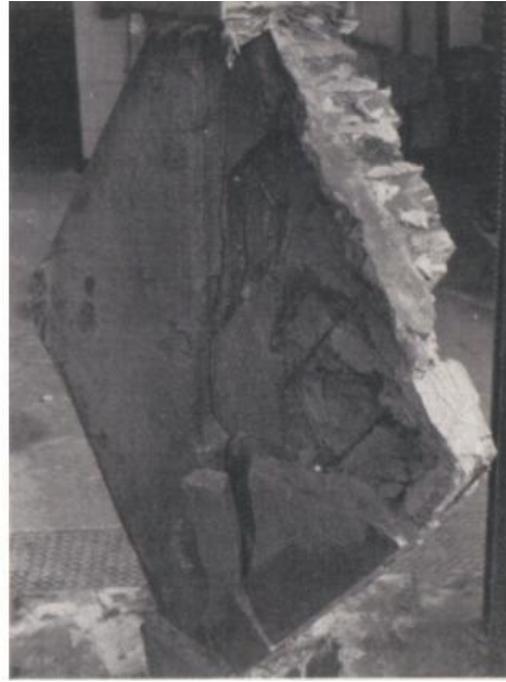
D1 – Falla del shotcrete después de ciclo completo de carga

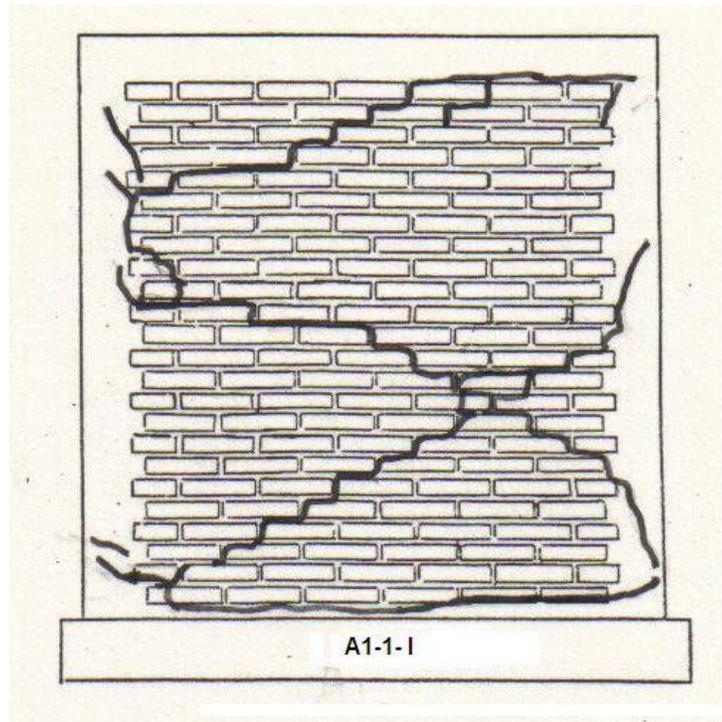
FIGURA 5.6 Muro A1-1 - Agrietamiento Final Ensayo Muro Sano

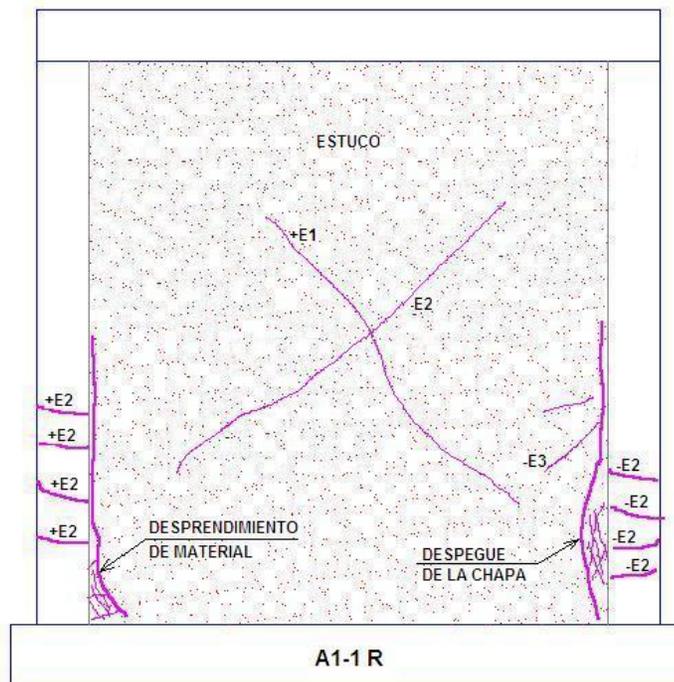
FIGURA 5.7 Muro A1-1 Agrietamiento Final Muro Reparado (Cara Frontal)

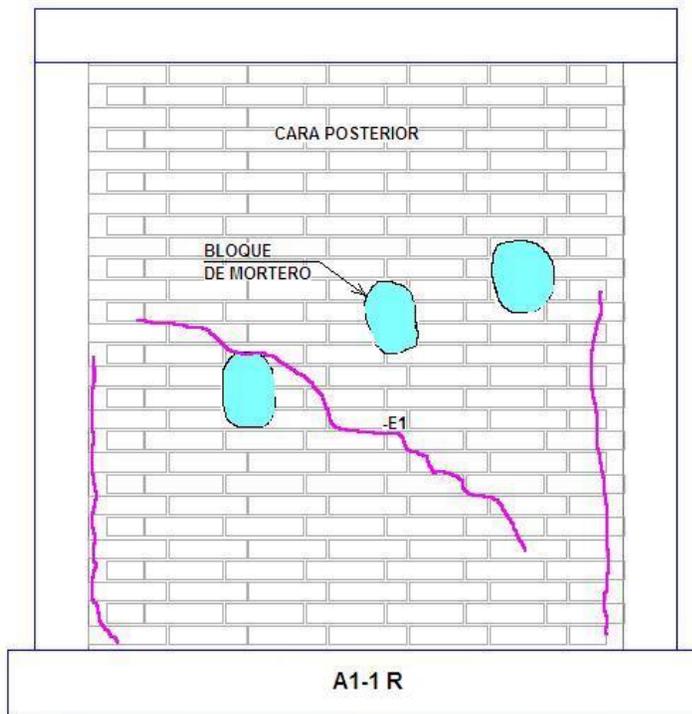
FIGURA 5.8 Muro A1-1 Agrietamiento Final Muro Reparado (Cara Posterior)

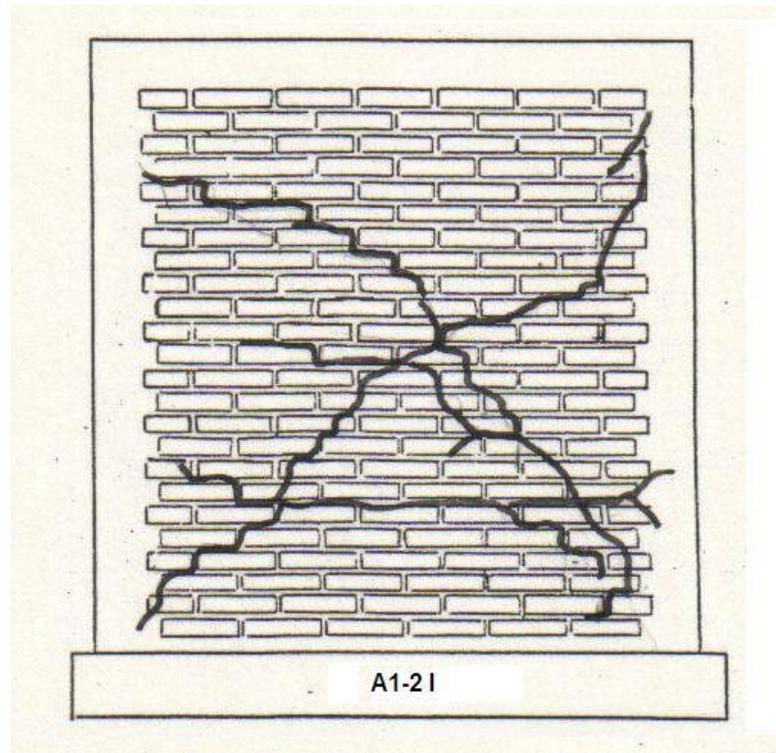
FIGURA 5.13 Muro A1-2 Agrietamiento Final Ensayo Muro Sano

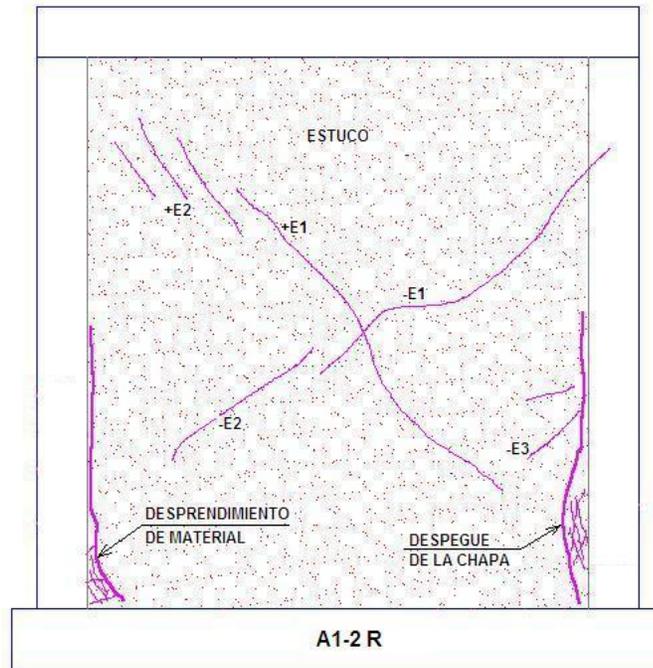
FIGURA 5.14 Muro A1-2 Agrietamiento Final Muro Reparado (Cara Frontal)

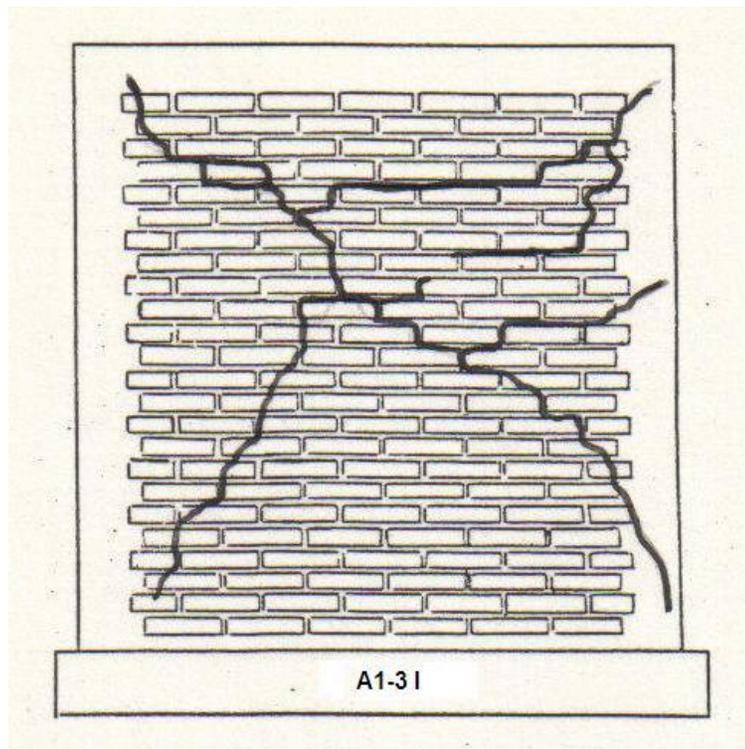
FIGURA 5.19 Muro A1-3 Agrietamiento Final Ensayo Muro Sano

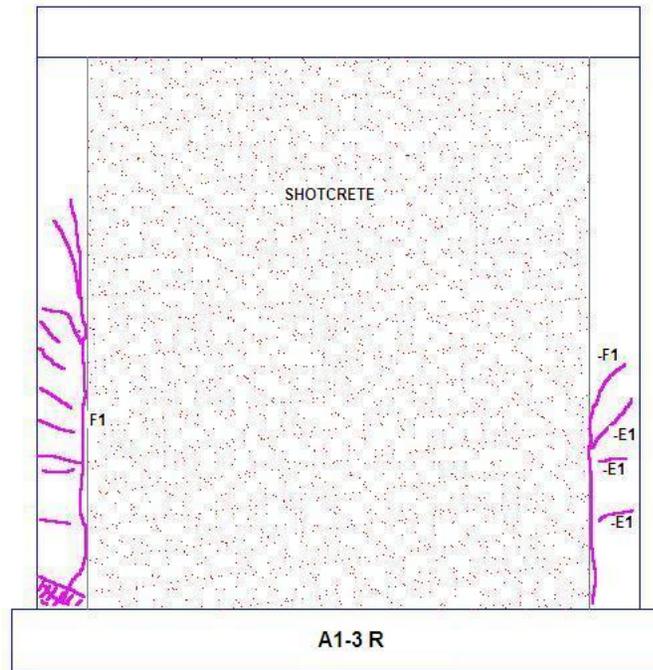
FIGURA 5.20 Muro A1-3 Agrietamiento Final Muro Reparado (Cara Frontal)

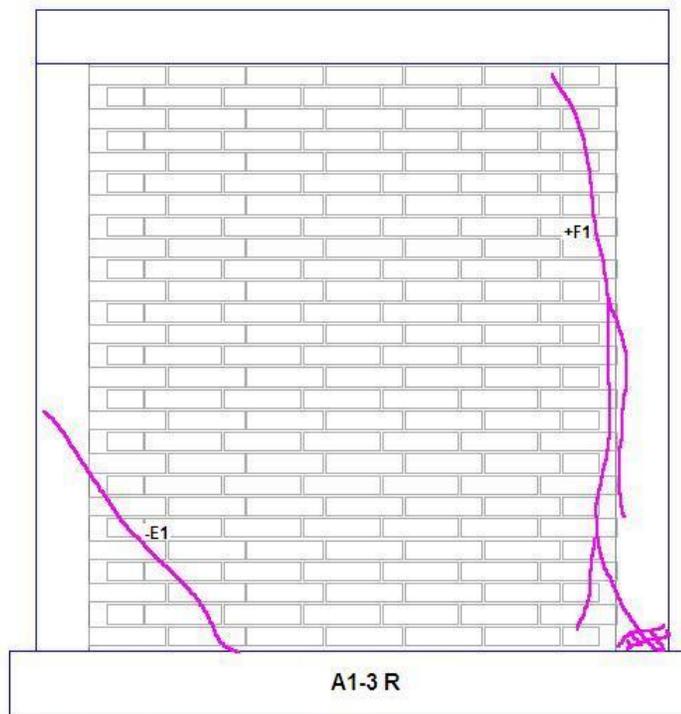
FIGURA 5.21 Muro A1-3 Agrietamiento Final Muro Reparado (Cara Posterior)

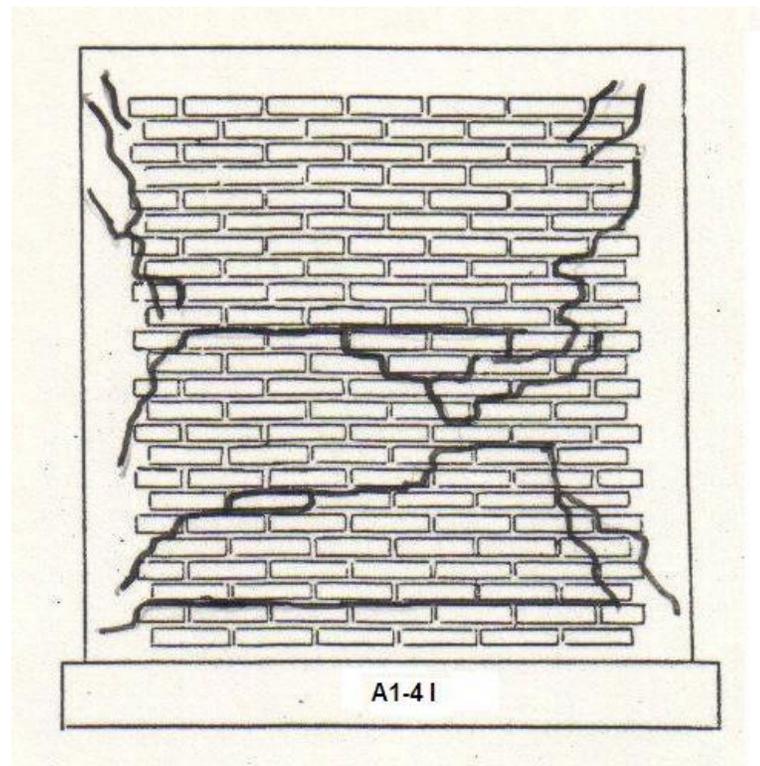
FIGURA 5.26 Muro A1-4 - Agrietamiento Final Ensayo Muro Sano

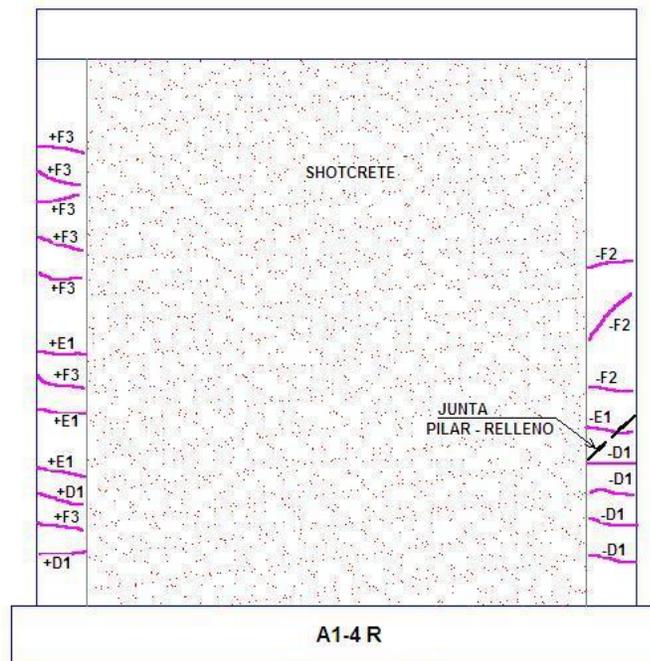
FIGURA 5.27 Muro A1-4 Agrietamiento Final Muro Reparado (Cara Frontal)

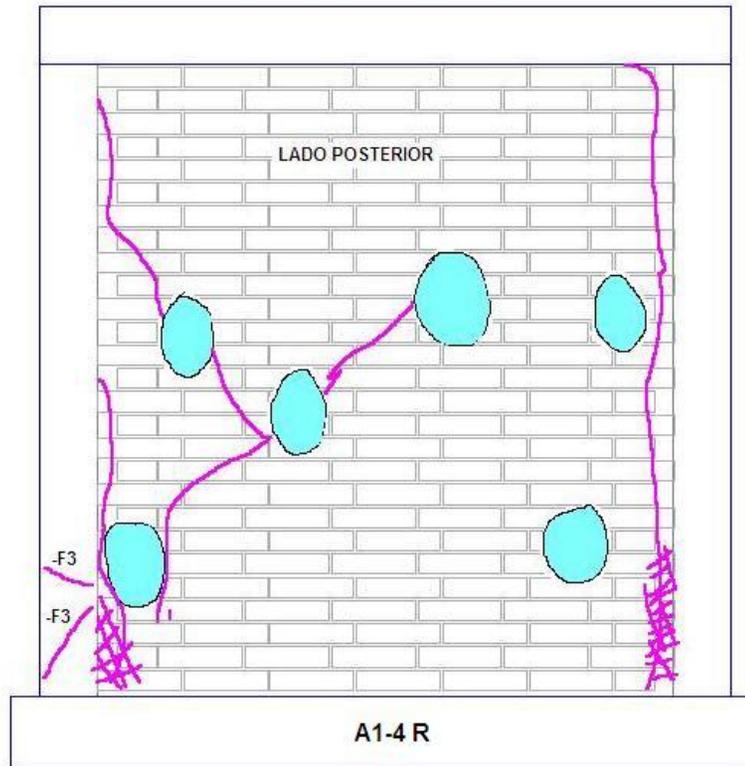
FIGURA 5.28 Muro A1-4 Agrietamiento Final Muro Reparado (Cara Posterior)

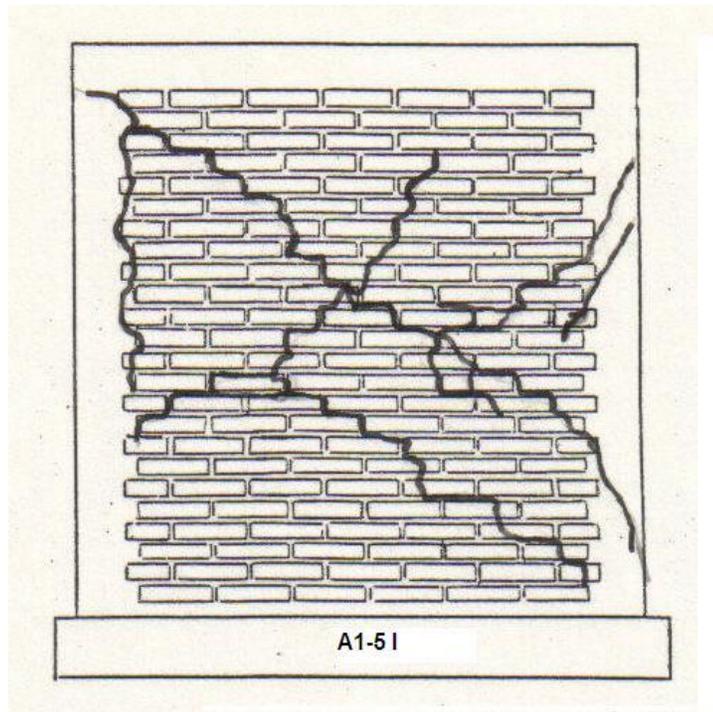
FIGURA 5.33 Muro A1-5 Agrietamiento Final Ensayo Muro Sano

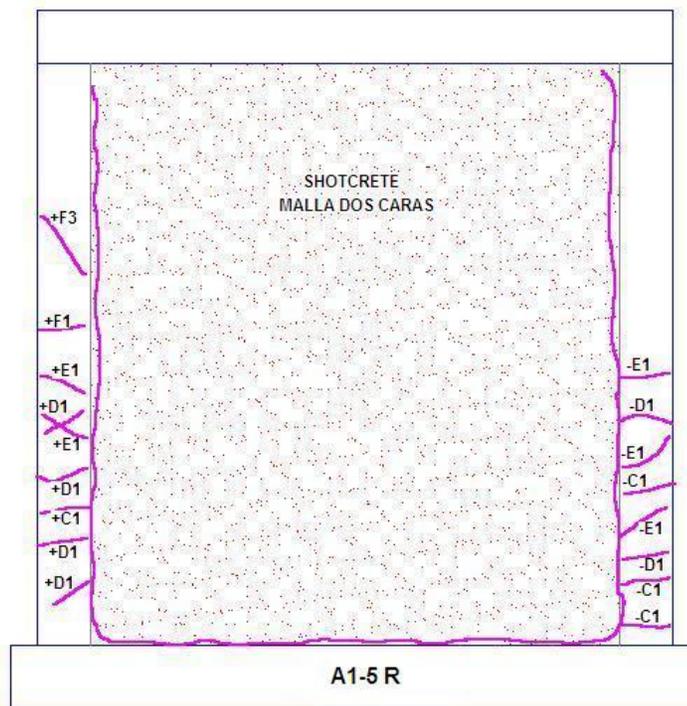
FIGURA 5.34 Muro A1-5 Agrietamiento Final Muro Reparado (Cara Frontal)

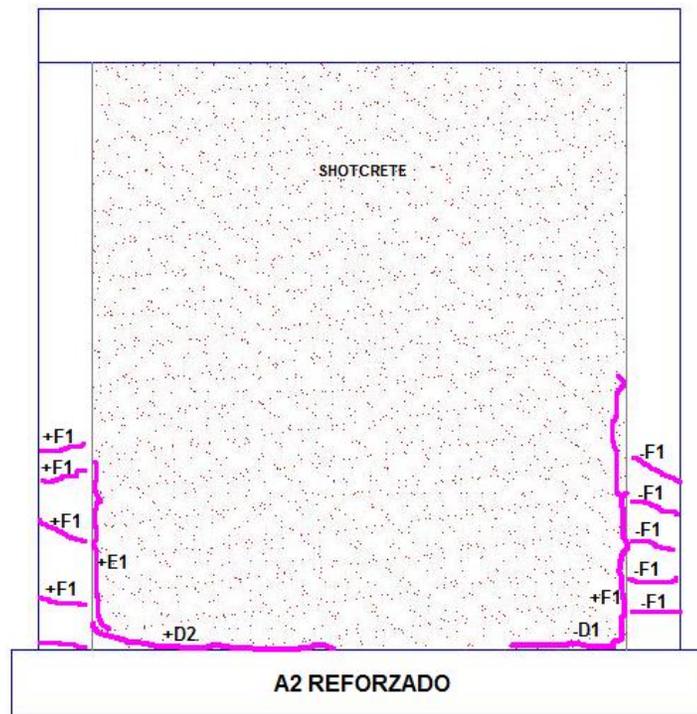
FIGURA 5.39 Muro A2 Agrietamiento Final Muro Reforzado (Cara Frontal)

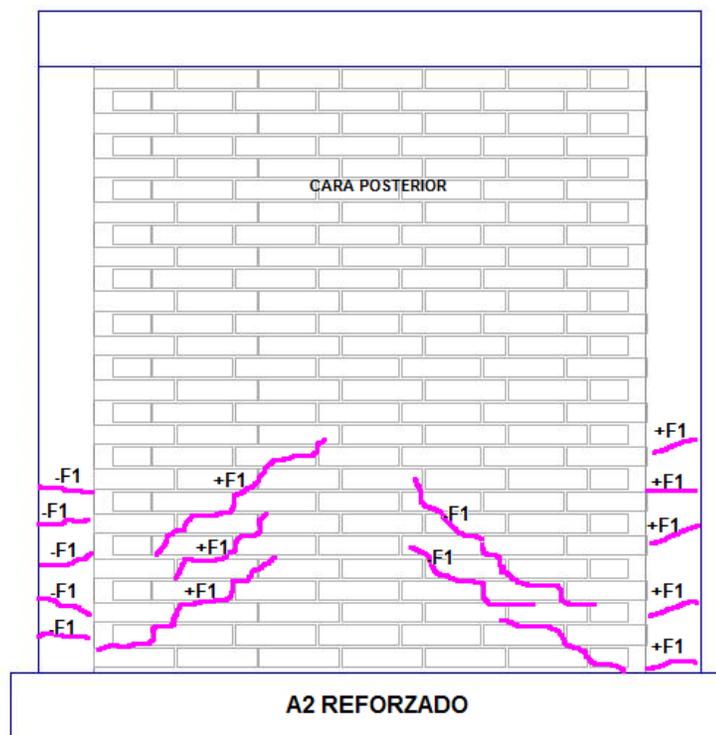
FIGURA 5.40 Muro A2 Agrietamiento Final Muro Reforzado (Cara Posterior)

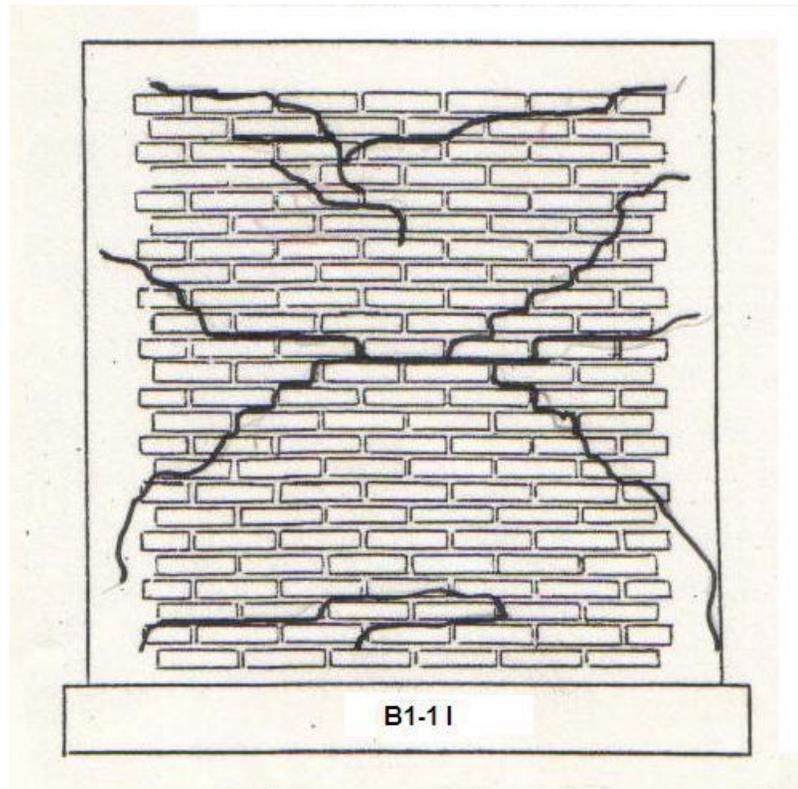
FIGURA 5.45 Muro B1-1 Agrietamiento Final Ensayo Muro Sano

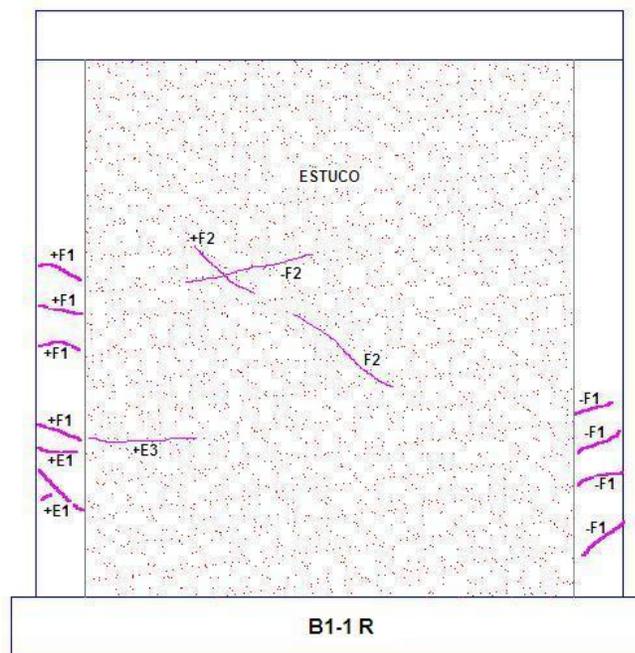
FIGURA 5.46 Muro B1-1 Agrietamiento Final Muro Reparado (Cara Frontal)

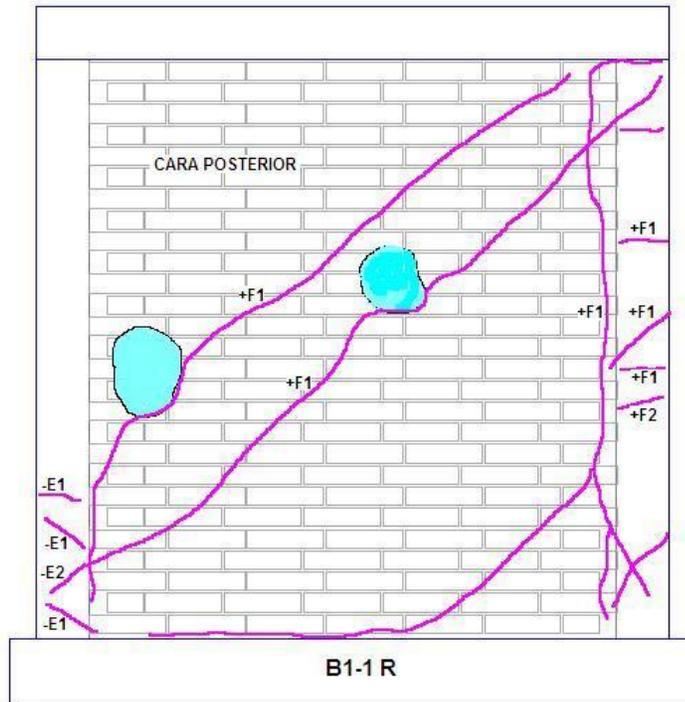
FIGURA 5.47 Muro B1-1 Agrietamiento Final Muro Reparado (Cara Posterior)

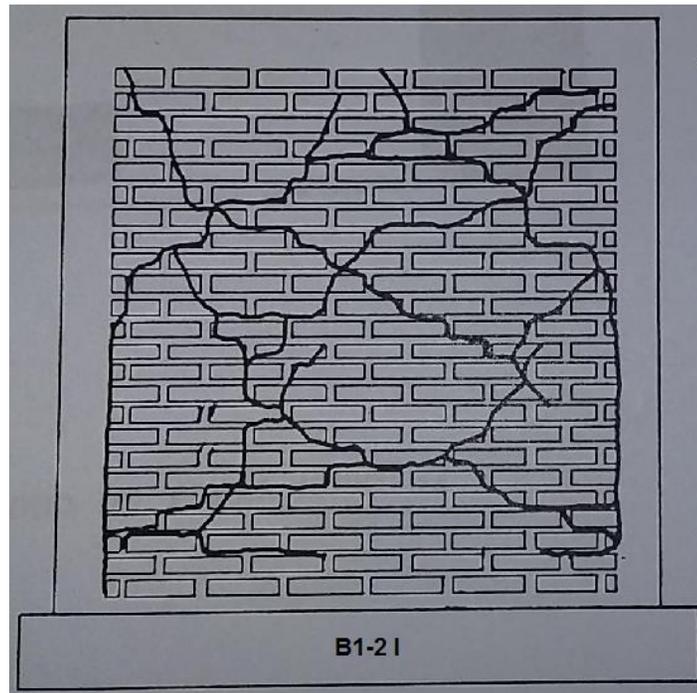
FIGURA 5.52 Muro B1-2 Agrietamiento Final Ensayo Muro Sano

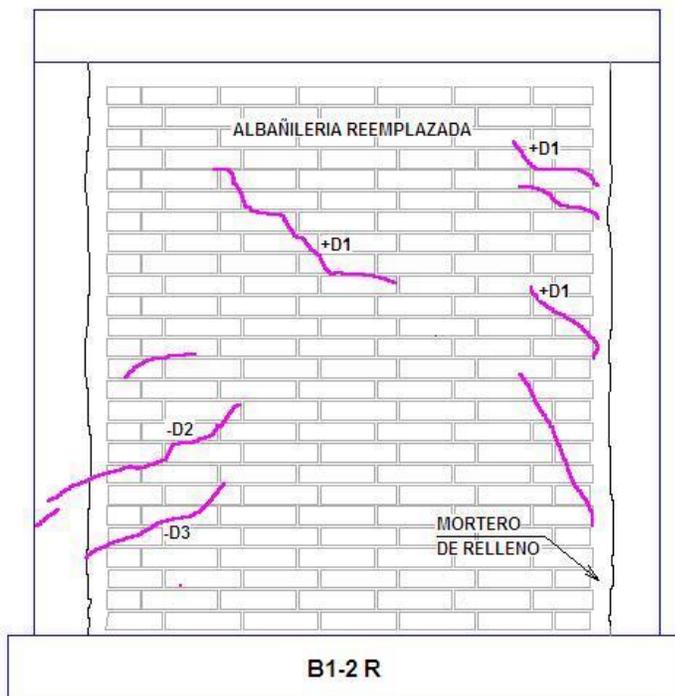
FIGURA 5.53 Muro B1-2 Agrietamiento Final Muro Reparado (Cara Frontal)

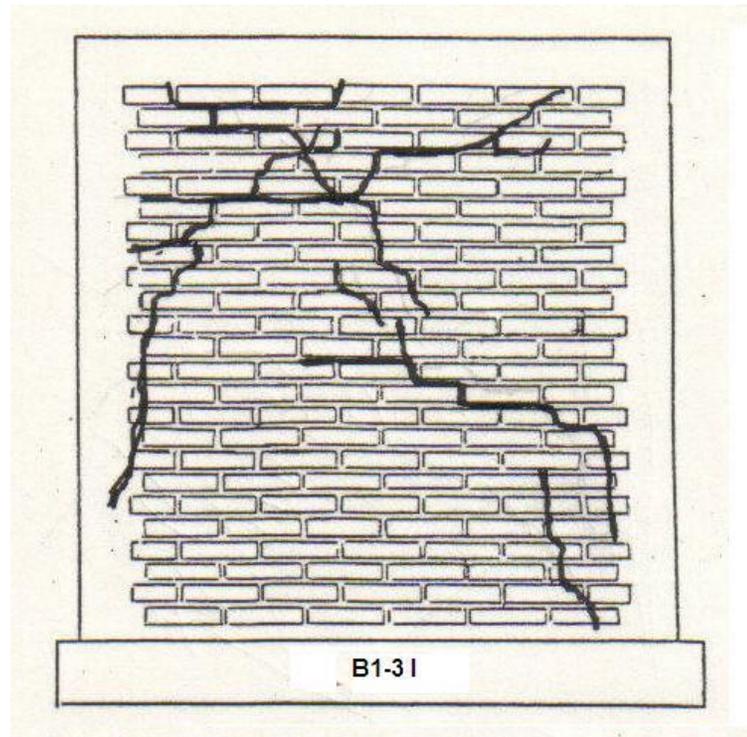
FIGURA 5.58 Muro B1-3 Agrietamiento Final Ensayo Muro Sano

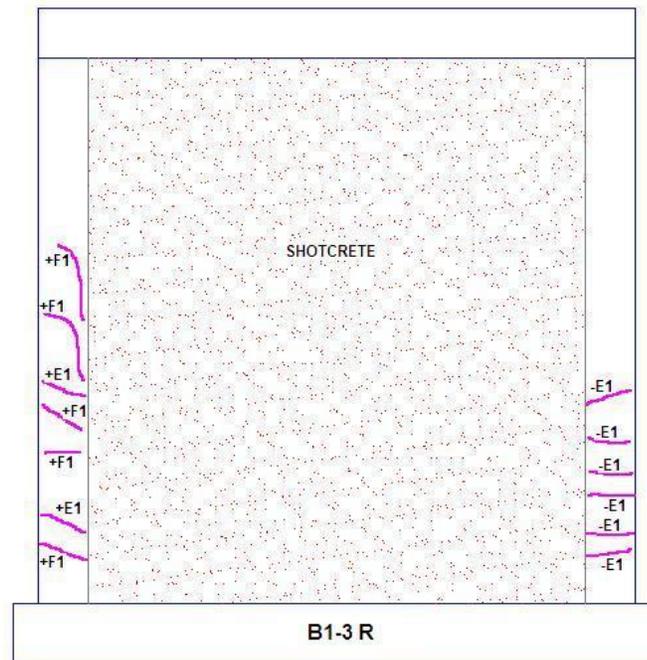
FIGURA 5.59 Muro B1-3 Agrietamiento Final Muro Reparado (Cara Frontal)

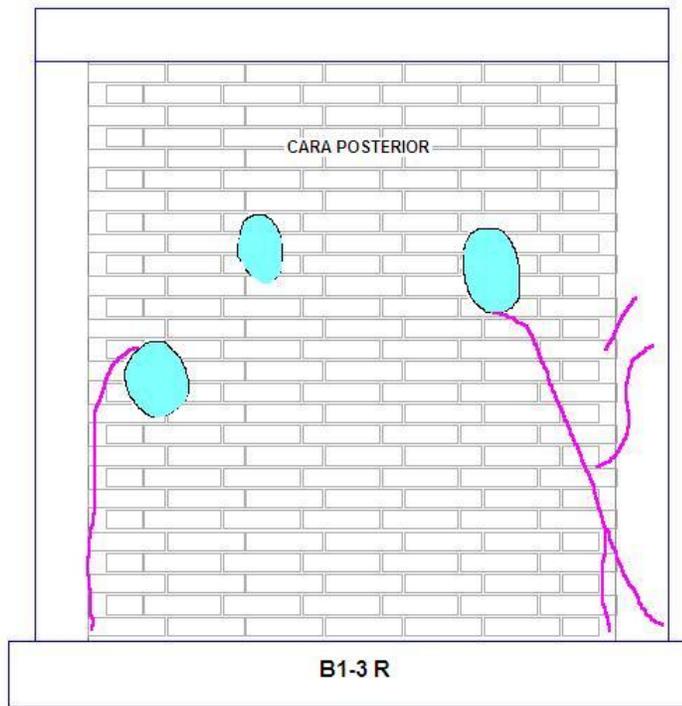
FIGURA 5.60 Muro B1-3 Agrietamiento Final Muro Reparado (Cara Posterior)

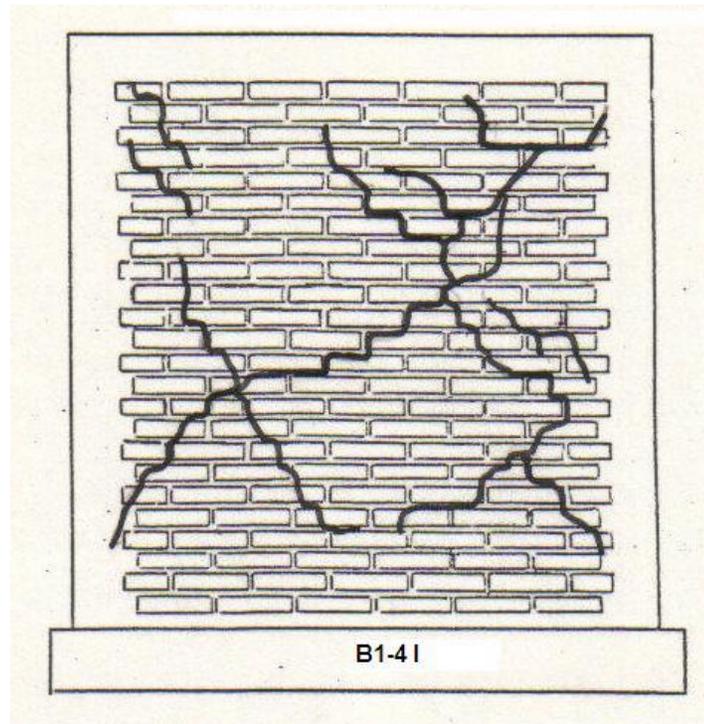
FIGURA 5.65 Muro B1-4 Agrietamiento Final Ensayo Muro Sano

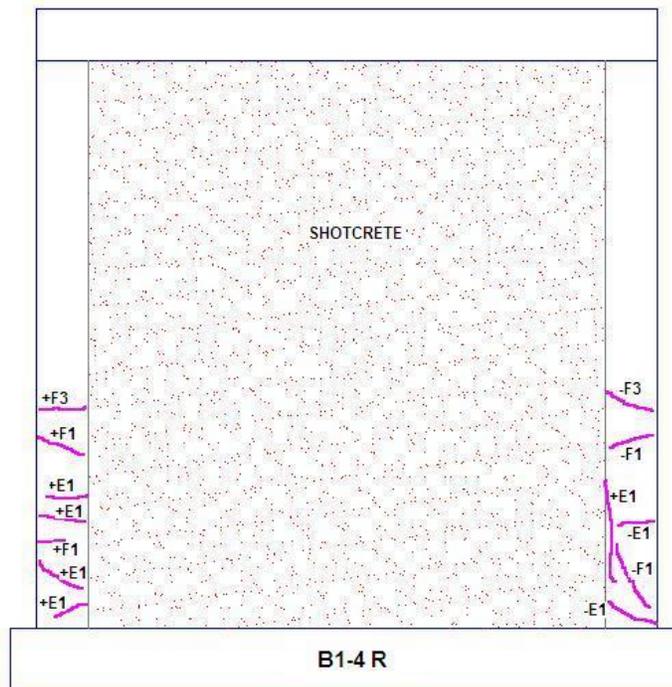
FIGURA 5.66 Muro B1-4 Agrietamiento Final Muro Reparado (Cara Frontal)

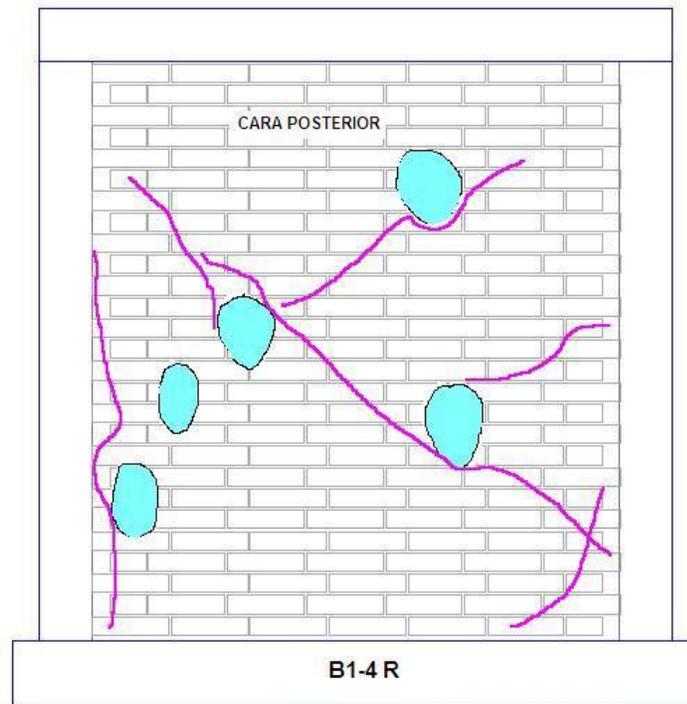
FIGURA 5.67 Muro B1-4 Agrietamiento Final Muro Reparado (Cara Posterior)

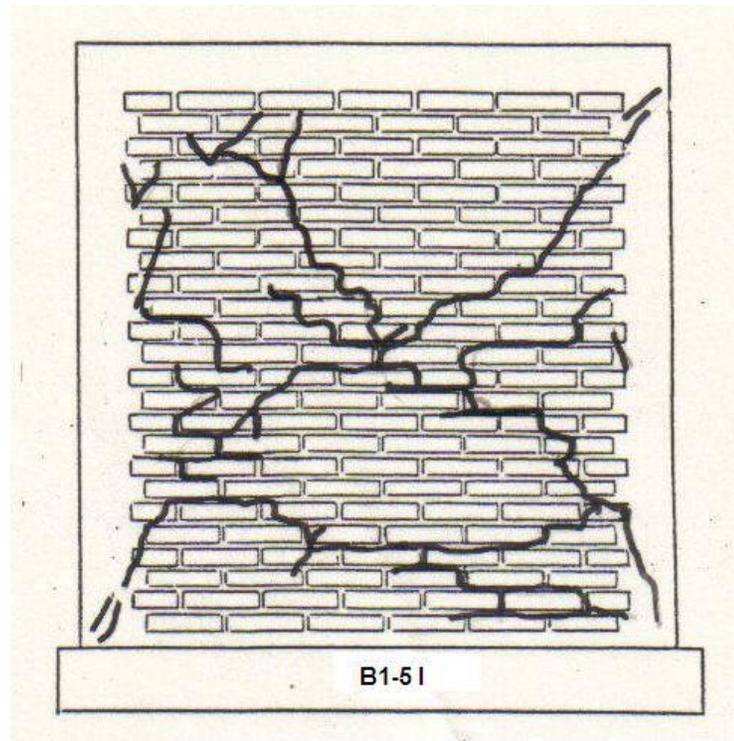
FIGURA 5.72 Muro B1-5 Agrietamiento Final Ensayo Muro Sano

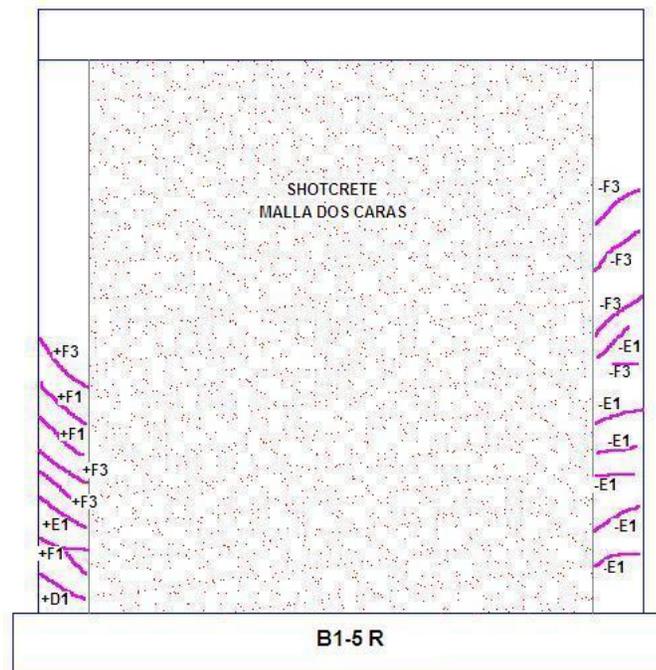
FIGURA 5.73 Muro B1-5 Agrietamiento Final Muro Reparado (Cara Frontal)

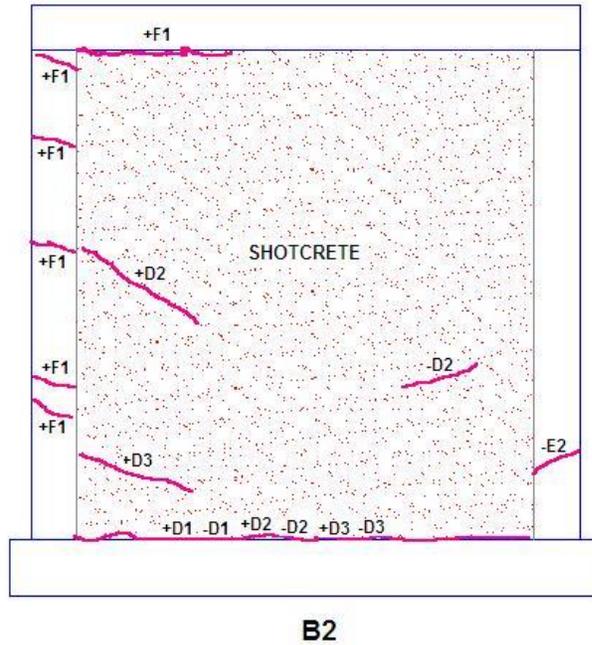
FIGURA 5.78 Muro B2 Agrietamiento Final Muro Reforzado (Cara Frontal)

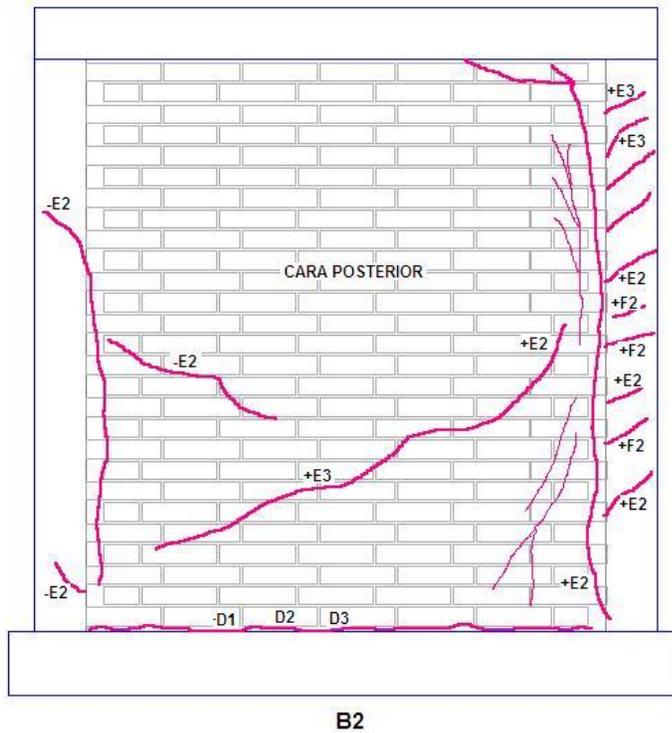
FIGURA 5.79 Muro B2 Agrietamiento Final Muro Reforzado (Cara Posterior)

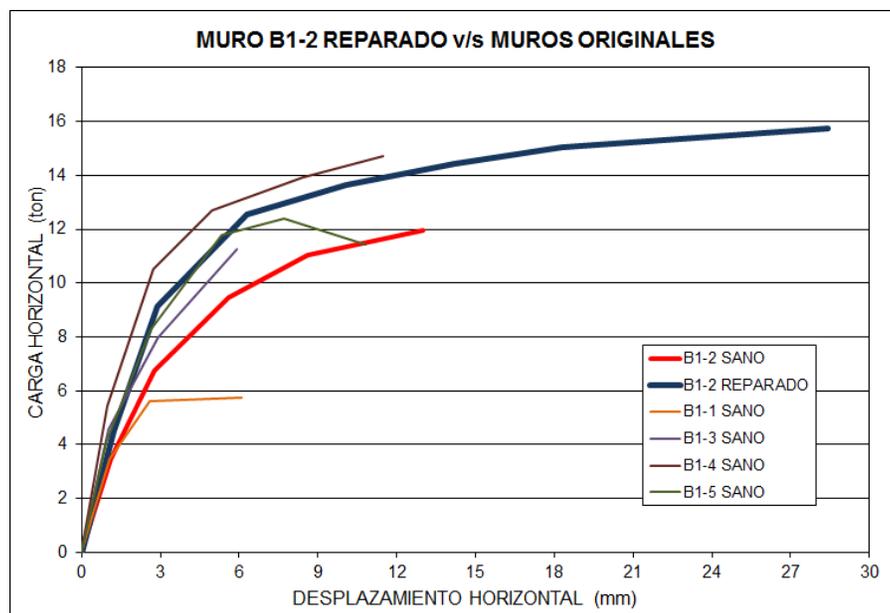
FIGURA 6.4 MURO B1-2 REPARADO V/S MUROS ORIGINALES

- Debido a la presencia de armaduras horizontales de refuerzo, el paño de albañilería mantuvo su monolitismo y si bien se produjo la falla por corte, la propagación y la abertura de las primeras grietas estuvieron restringidas, forzando en los ciclos más avanzados, la aparición de un patrón de agrietamiento con una distribución más homogénea sobre el paño de albañilería. Esto muestra que luego del agrietamiento diagonal, la reparación aplicada es capaz de provocar una redistribución de las tensiones en el paño, haciendo que otras áreas de éste se hagan colaborantes.

- No se observa en este caso deterioro significativo de la interface entre albañilería y los elementos de hormigón de confinamiento. Cabe resaltar que esta interface no contaba con endentado y, además, que el espacio entre la albañilería y los elementos de confinamiento fue relleno con el mismo mortero utilizado en la construcción de la albañilería.
- En la FIGURA 6.5 puede observarse el comportamiento del muro B1-2 reparado comparado con el de muros reparados con enchape armado. Hay una diferencia apreciable en la evolución posterior al agrietamiento diagonal, que aparentemente indica que la respuesta de este muro reparado sigue siendo determinada por la capacidad resistente del paño de albañilería, es decir la resistencia al corte, que se mantiene estable hasta el fin del ensayo, mientras los elementos de confinamiento conservan su integridad.
