PUESTA EN VALOR DE UN EDIFICIO
CONSTRUIDO EN DIFERENTES PERÍODOS:
EL CASO DEL EX-TEATRO AV. MATTA.
PROPUESTA DE CONSERVACIÓN
Y RESTAURACIÓN

KARLA PINCHON MARIN - ARQUITECTO UTEM
CARMEN GLORIA SILVA PENROZ - ARQUITECTO UCHILE
PROFESORES GUÍAS: LORENZO BERG - GUNTHER SUHRCKE
CURSO DE ESPECIALIZACIÓN DE POSTÍTULO
EN CONSERVACIÓN Y RESTAURACIÓN ARQUITECTÓNICA

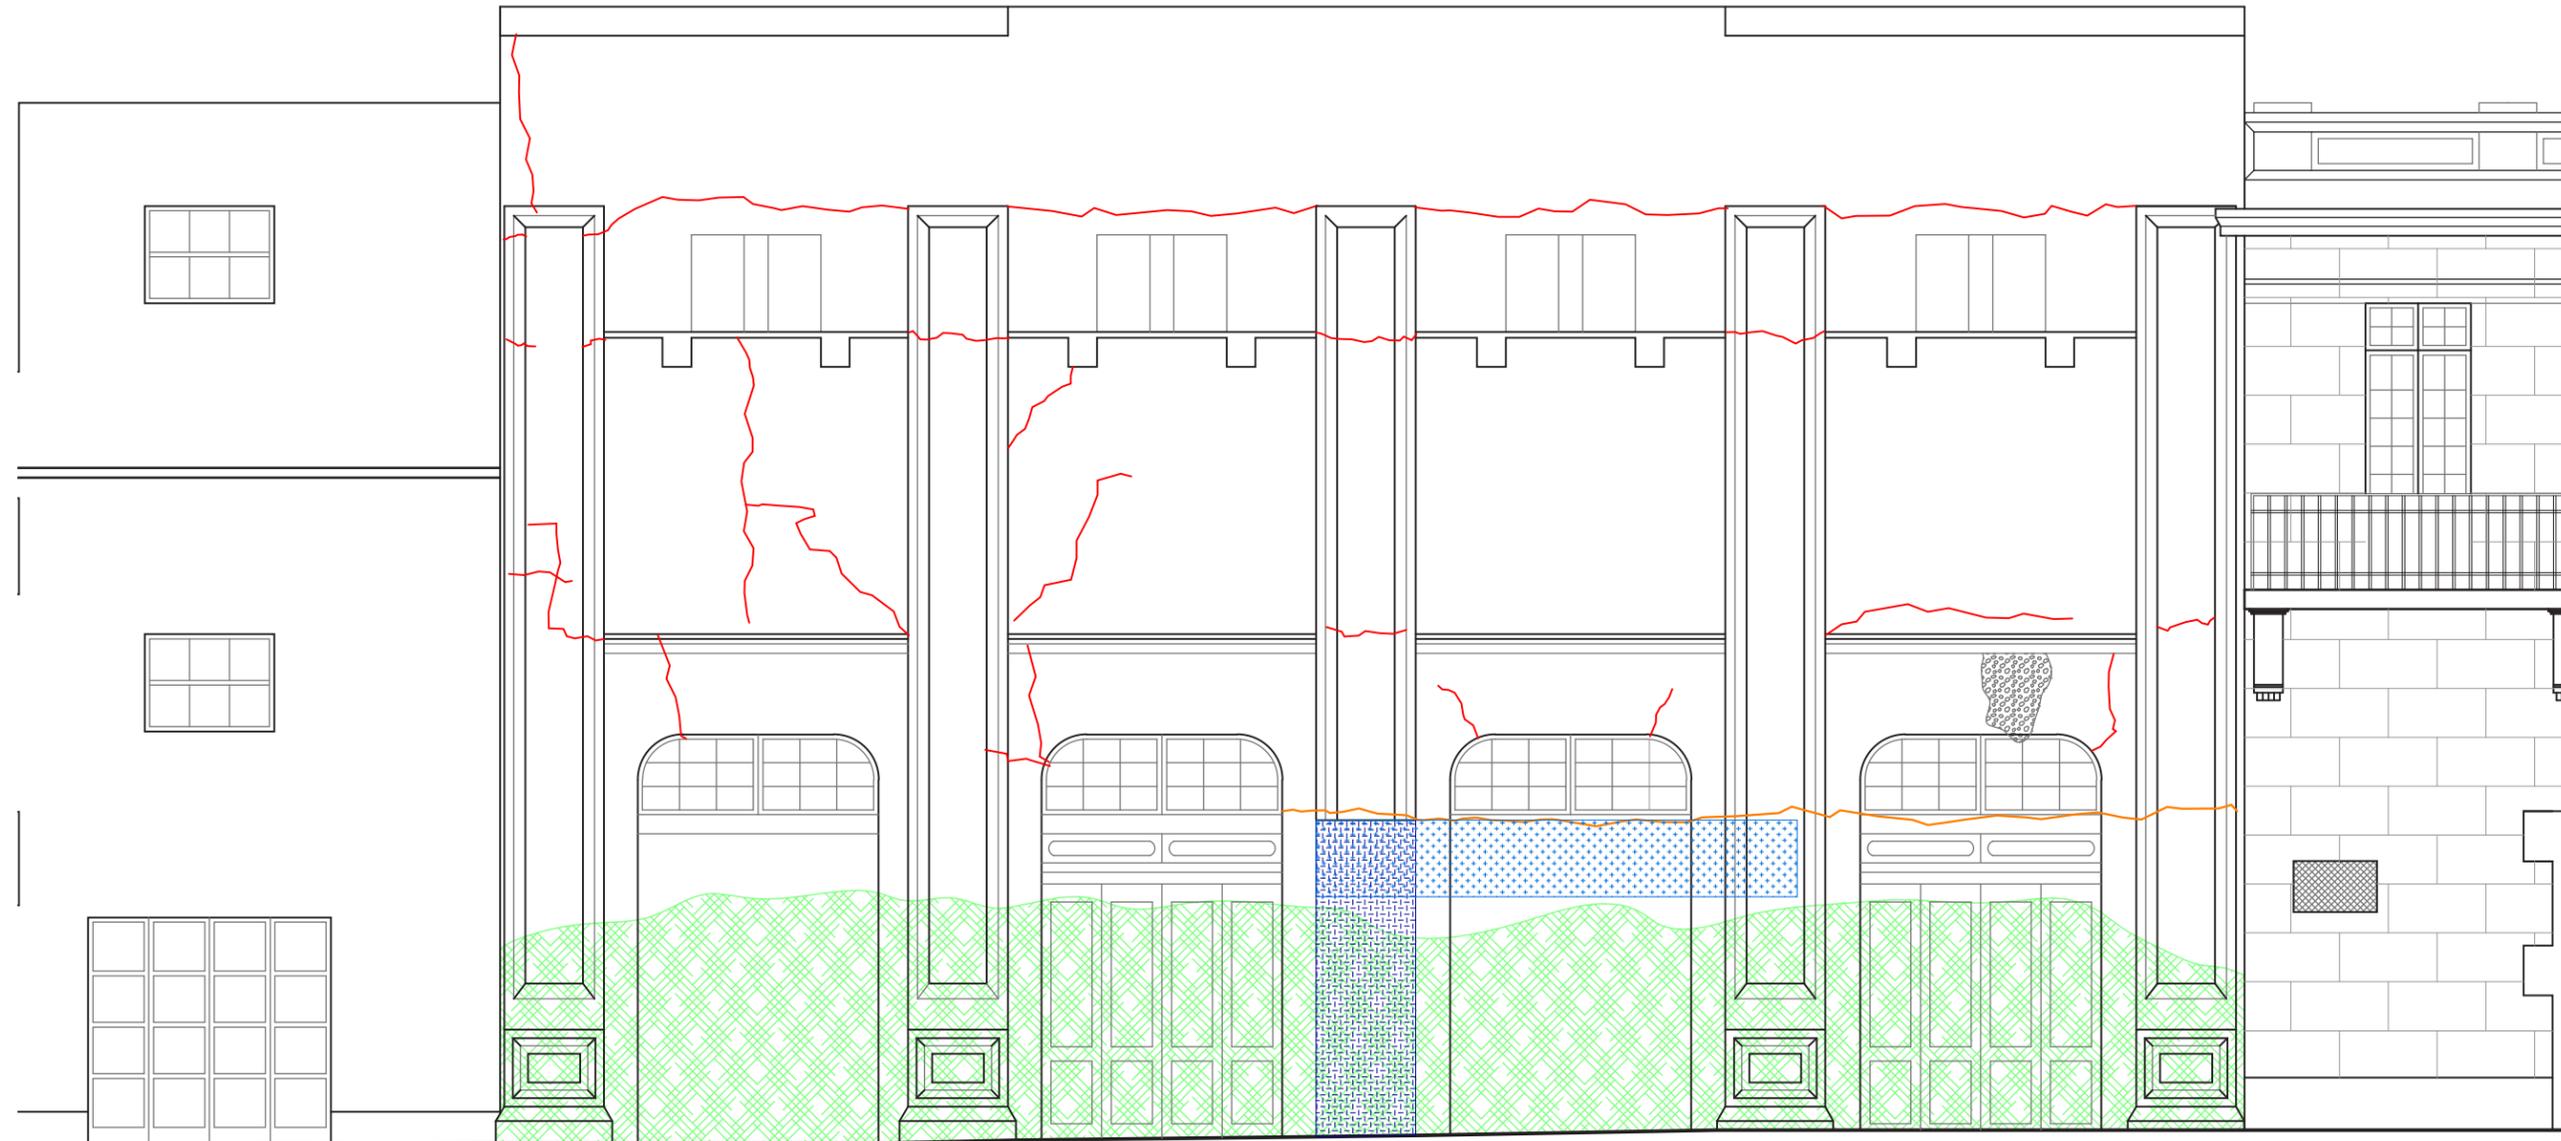
FACHADA ORIENTE (TRAMO 2), ESCALA 1:75

- GRIETAS
- FISURAS
- DESPRENDIMIENTO

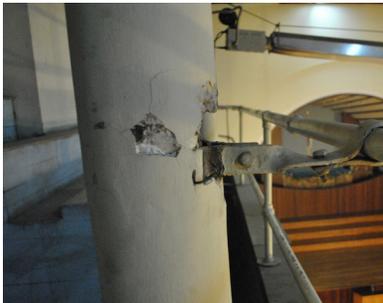
Pillares con añadiduras que dañan la estructura.

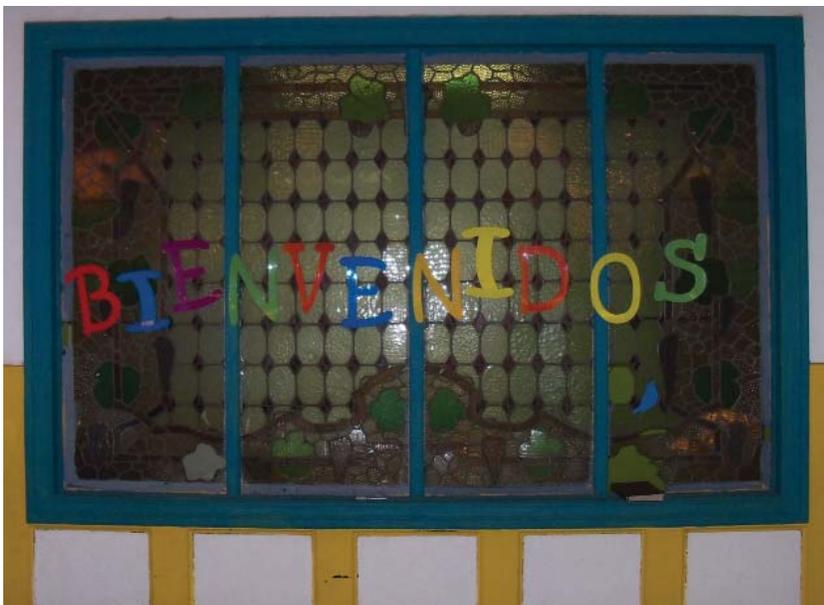
Estado de conservación del Vitral, se observan varias piezas de vidrio faltantes en la parte inferior y el desaplomo en la parte media inferior del elemento.

Para su restauración, es necesario desmontar el vitral del marco de la ventana que lo soporta, quitar la suciedad y capas de pintura que se encuentren adheridas a los vidrios, restituir las piezas deterioradas o faltantes, para finalmente consolidar las uniones al plomo del elemento. Paralelamente, se debe recuperar el marco de la ventana, retirando todas las capas de pintura y dando una terminación acorde con el resto de las molduras del departamento.

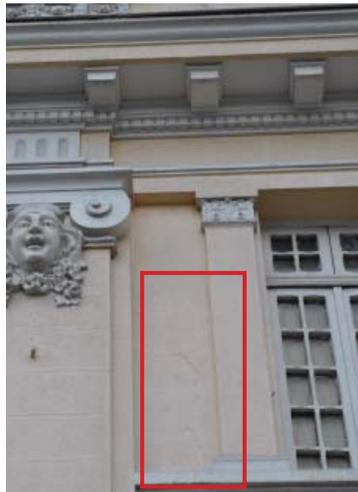
<p>4 CATEGORÍA: FÍSICA TIPO: HUMEDAD</p>	<p>SECTOR LESIÓN: FACHADA ORIENTE, PRIMER PISO</p>	<p>REGISTRO FOTOGRÁFICO</p>
<p>Descripción: Degradación de material y manchas de humedad en la superficie.</p> <p>Causa: El edificio no tiene alero que cubra el balcón, por lo tanto, por la falta de mantención del sector, las aguas lluvias se acumulan, generando humedades y posterior corrosión y desprendimiento de material.</p>	<p>Planta 1° piso</p>

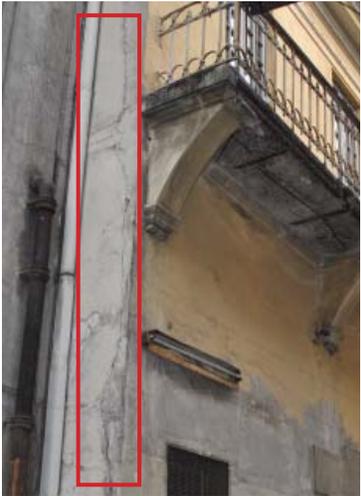
<p>8 CATEGORÍA: QUÍMICA TIPO: CORROSIÓN</p>	<p>SECTOR LESIÓN: FACHADA ORIENTE , SEGUNDO PISO</p>	<p>REGISTRO FOTOGRÁFICO</p>
<p>Descripción: Este tipo de lesión se observa a lo largo de toda la losa del balcón en la fachada oriente, donde producto de la corrosión, se va desprendiendo el material que recubre la enfierradura, afectando la estética y resistencia del elemento.</p> <p>Causa: Se produce por acción de la humedad, degradando la superficie de los elementos metálicos.</p>	<p>Planta 1° piso</p>

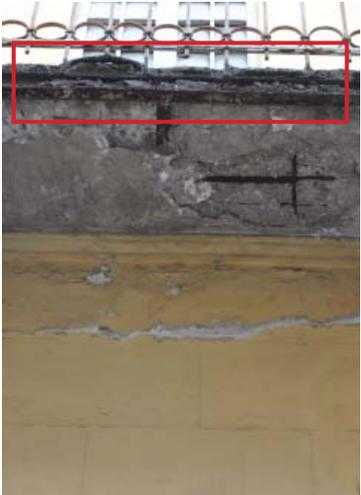
9	CATEGORÍA: QUÍMICA TIPO: EFLORESCENCIA	SECTOR LESIÓN: FACHADA ORIENTE, PRIMER PISO	REGISTRO FOTOGRÁFICO
	<p>Descripción: Degradación del material, eflorescencia y humedades.</p> <p>Causa: Se genera por las malas condiciones de la bajada de aguas lluvias, actualmente deteriorada y sin colector, provocando humedad y eflorescencia en la fachada del edificio.</p>	<p>Planta 1° piso</p>

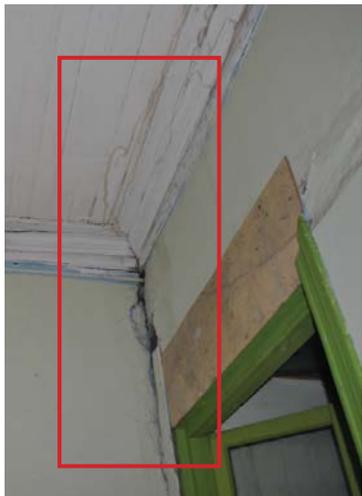
18	CATEGORÍA: MECÁNICA TIPO: DESPRENDIMIENTO	SECTOR LESIÓN: DEPTO CUIDADOR, 3° PISO	REGISTRO FOTOGRÁFICO
	<p>Descripción: Pérdida de una sección molduras. Este tipo de lesiones afectan la estética del edificio, dificultando su lectura original.</p> <p>Causa: Humedad por filtración de aguas lluvias al recinto, ocasionando el desprendimiento de la moldura.</p>	<p>Planta 1° piso</p>

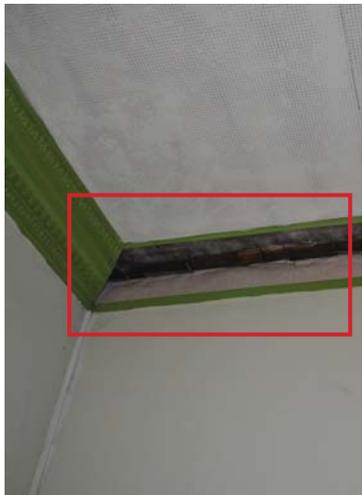
19	CATEGORÍA: FÍSICA TIPO: HUMEDAD	SECTOR LESIÓN: SALÓN PRIMER PISO	REGISTRO FOTOGRÁFICO
	<p>Descripción: Degradación de material y manchas de humedad en la superficie.</p> <p>Causa: Filtraciones del sistema sanitario en recinto superior (baño), traspasando la patologías en todo el cielo del sector.</p>	<p>Planta 1° piso</p>

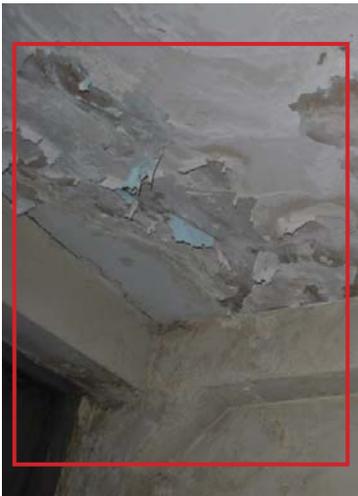
20	<p>CATEGORÍA: FÍSICA TIPO: HUMEDAD</p>	<p>SECTOR LESIÓN: SALÓN PRIMER PISO</p>	<p>REGISTRO FOTOGRÁFICO</p>
	<p>Descripción: Degradación de material y manchas de humedad en la superficie.</p> <p>Causa: Humedades provenientes de las malas condiciones del sistema sanitario.</p>	<p>Planta 1° piso</p>

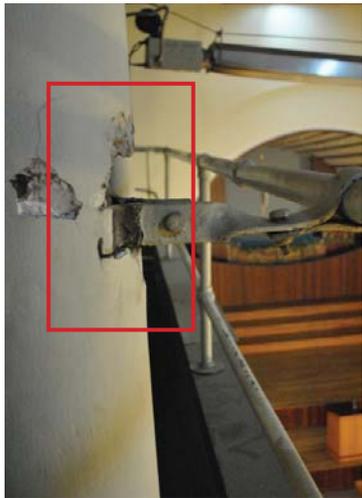
<p>26</p>	<p>CATEGORÍA: MECÁNICA TIPO: GRIETA</p>	<p>SECTOR LESIÓN: SALÓN TERCER PISO</p>	<p>REGISTRO FOTOGRÁFICO</p>
<p>Descripción: Grieta horizontal en frontón de bóveda.</p> <p>Causa: Movimientos o deformaciones que ocasionaron un corte horizontal, probablemente por falta de traba o adherencia o una estructuración inadecuada.</p>		<p>Planta 3º piso</p>
