**Restauración de Imaginería Religiosa**

Esculturas de Candelero, pertenecientes a la Escuela de Santería Chilota, SXIX  
Museo Municipal de Castro, Chiloé.

**Memoria para optar al Curso de Especialización de Postítulo en  
Restauración del Patrimonio Cultural Mueble.**

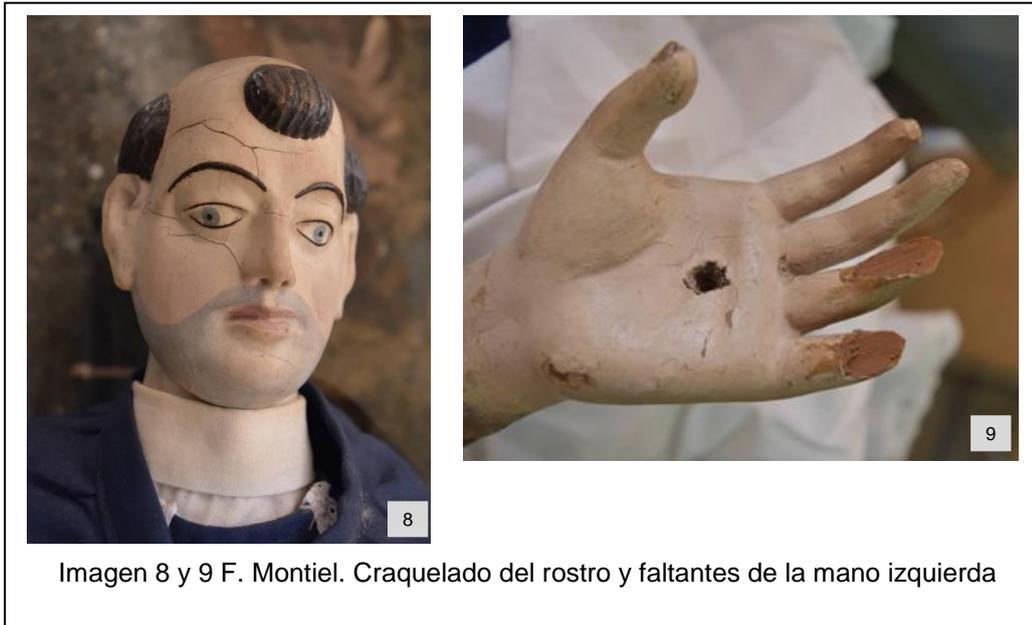
Según la ficha de estado de conservación, enviada por el Director del Museo Municipal de Castro, Sr Felipe Montiel, el estado de conservación de la imagen policromada de San Antonio de Padua es “regular a malo”, ya que no está estructuralmente armado, posee craquelados en el anverso y reverso de la cabeza además de suciedad superficial adherida en toda la policromía, respecto a las manos, encontramos que hay pérdidas en su policromía, faltantes de dedos en la mano izquierda y que la mano derecha se encuentra totalmente separada de la estructura.

Imagen 8 y 9 F. Montiel. Craquelado del rostro y faltantes de la mano izquierda

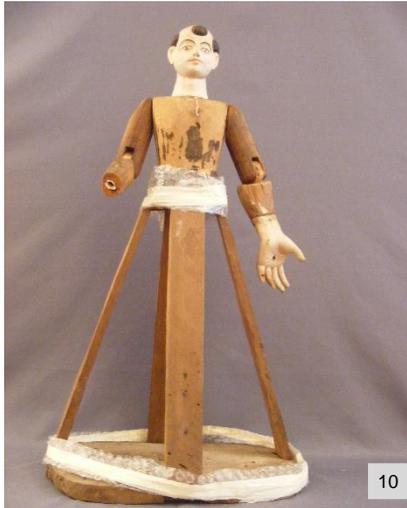
En relación al candelero, éste se encuentra bastante inestable, ya que los listones que lo conforman, se encuentran desprendidos del torso y de la base de madera que los soporta. De los 4 listones que componen el candelero, notamos que además de poseer suciedad superficial, hay deterioro de la madera posiblemente causada por la acción de insectos, aun así, éstos están bastante completos. Específicamente vemos en la parte superior e inferior de los listones de madera, orificios de insectos y suciedad adherida. Respecto a la base del candelero, puedo señalar que ésta tiene forma ovalada y es de madera muy resistente, también se encuentra separada del torso, aparece desarmada pero completa, vemos huellas que insectos (excremento de insectos y orificios en la madera), además de suciedad superficial, una grieta que la atraviesa completamente, sin quitarle a la base su resistencia y estabilidad. También es bastante visible la corrosión activa de los clavos que arman la estructura.

Imagen 10 M. Livacic. Imagen de candelero, sin vestimenta y con candelero amarrado, según embalaje.

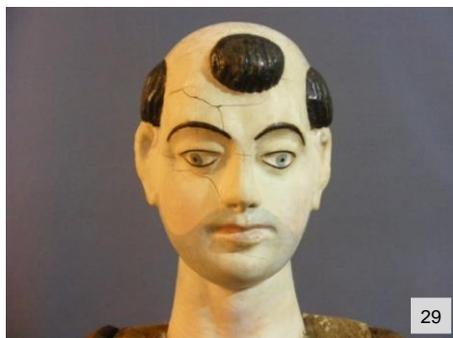
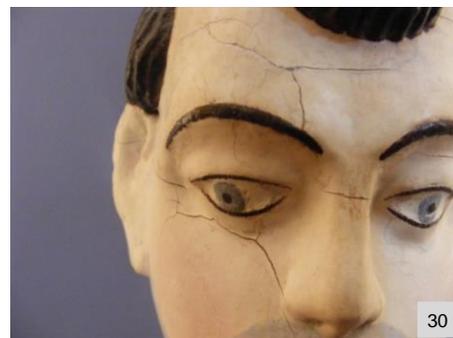
#### **2.2.4.4 Estado Inicial Rostro:**

Imagen 29 – 30 M. Livacic. Estado inicial craqueladuras del rostro

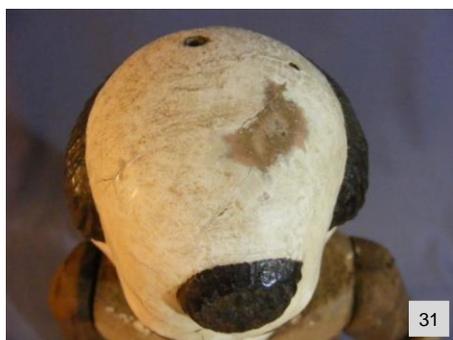
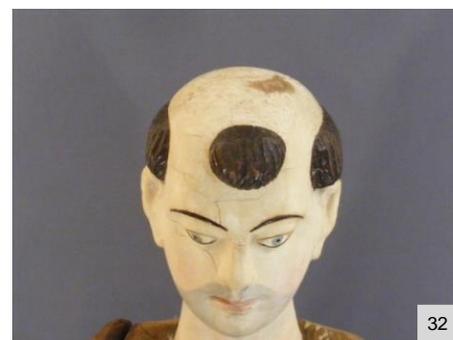
Imagen 31 – 32 M. Livacic. Estado inicial faltante de estuco cabeza

La pasta DAS también se aplicó en otros lugares del cuerpo de la obra, como lo fue en la cabeza y manos de San Antonio de Padua. Se comenzó por la cabeza, ya que ésta se encontraba en condiciones óptimas para la aplicación de la misma, debido a que ya anteriormente se había realizado el tratamiento de limpieza y estaba en buenas condiciones de aplicación, para las manos del santo, se debió realizar previamente el pegado de los dedos faltantes y posteriormente se decidió aplicar al todo la pasta DAS a modo de estuco, por lo que dicho proceso será detallado más adelante.

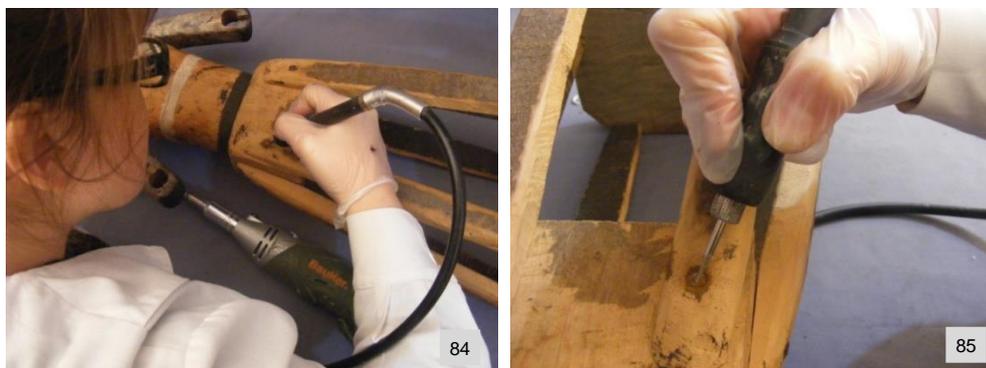
Se debe mencionar de que debido a que los clavos en la obra, se encuentran bien incrustados y que ésta no presenta problemas en cuanto a su estructura, se determinó limpiar el óxido evidente y superficial, de la parte que es visible y éstos no fueron retirados, ya que no podemos saber si el óxido penetró totalmente y es muy riesgoso desarmar una obra que se encuentra en buenas condiciones en cuanto al soporte.

Imagen 84 y 85. M. Livacic. Remoción de óxido y Detalle

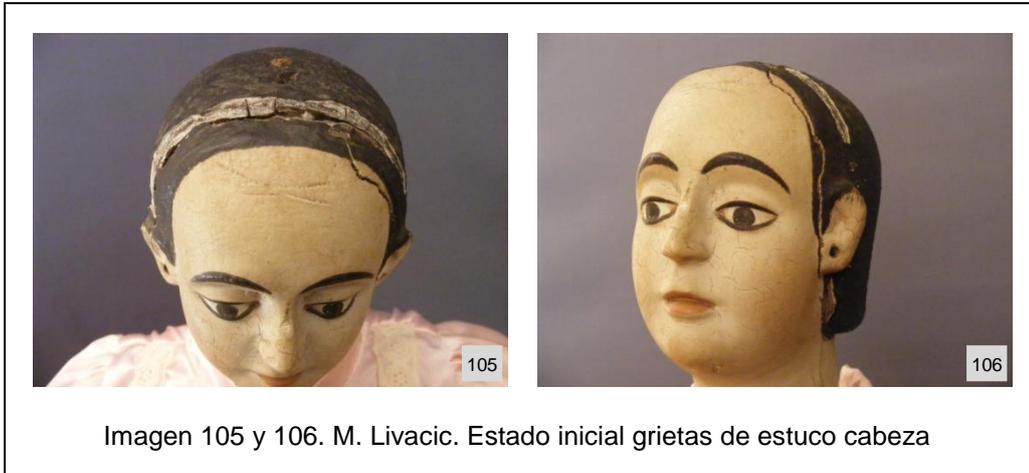
#### **3.2.6.4. Estado Inicial grieta cabeza**

Podemos ver que la parte superior de la cabeza poseía una gran grieta en la máscara que corresponde a la parte superior de la cabeza, frente y cuello, por lo que requería una pronta restauración.

Luego se realizó el relleno de faltante de estuco en la parte superior de la cabeza y frente, proceso para el que nuevamente se utilizó la mezcla de pasta DAS, trabajada con mowilith DM 530 y mezclada toda ella a su vez con pigmentos y aserrín de álamo.

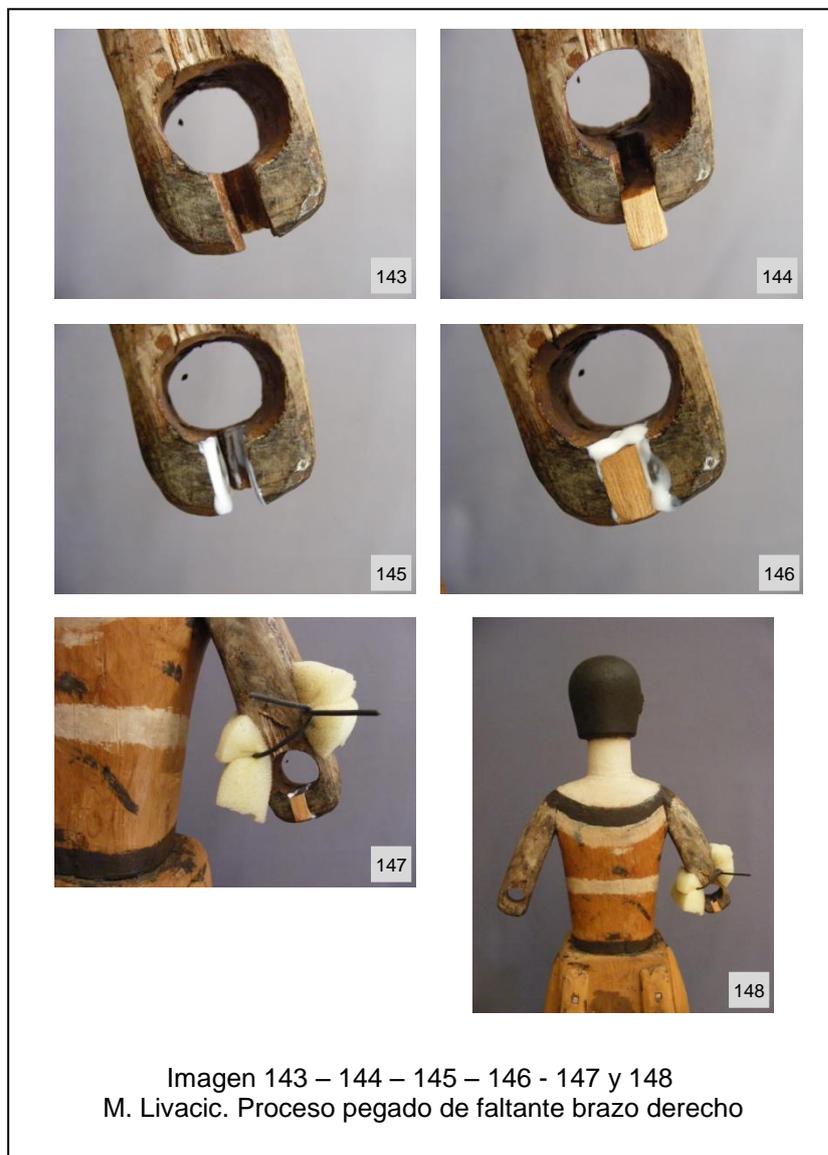
### **3.2.9 Restauración Brazo derecho Virgen de advocación I.**

El brazo derecho de la Virgen de advocación I, presentaba una grieta que atravesaba la mayor parte de la parte superior del mismo y al mismo tiempo, poseía un notorio faltante de madera en la zona donde se encaja en antebrazo. Por ello fue necesario completar este faltante y pegar la grieta, ya que de no hacerlo, la estabilidad de la misma se veía fuertemente amenazada, puesto que era muy probable que en un plazo no mayor, éste terminara por romperse completamente, afectando a la estructura de la Virgen.

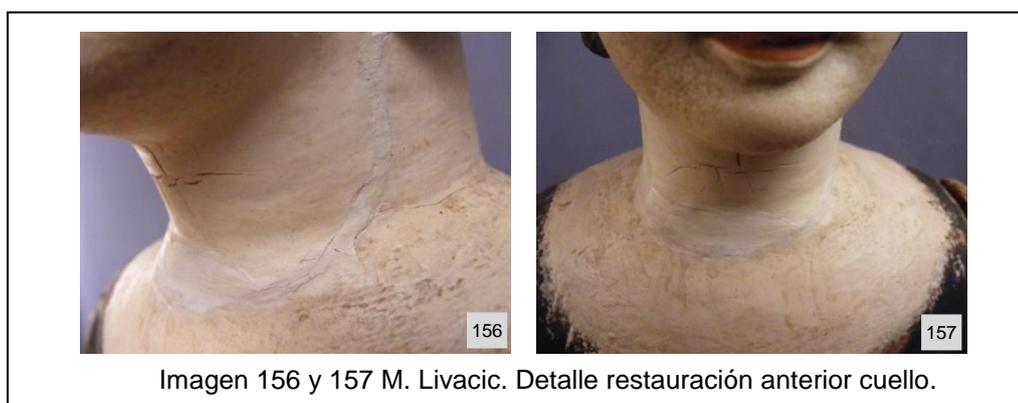
Como señalé anteriormente el estado de conservación de la Virgen de advocación II es bastante bueno, si bien posee algunos problemas producto del evidente paso del tiempo, como grietas en la madera, craqueladuras de la policromía y ataques xilófagos y además paradójicamente sus mayores complicaciones tienen relación con la restauración anterior realizada. Por ejemplo, vemos que en la parte del cuello de la Virgen, hay una evidente restauración anterior, en la que se aplicó aparentemente yeso dental para completar un aparente faltante de estuco, el que al ser reintegrado cromáticamente, no alcanzó a lograr el tono del color de la policromía.

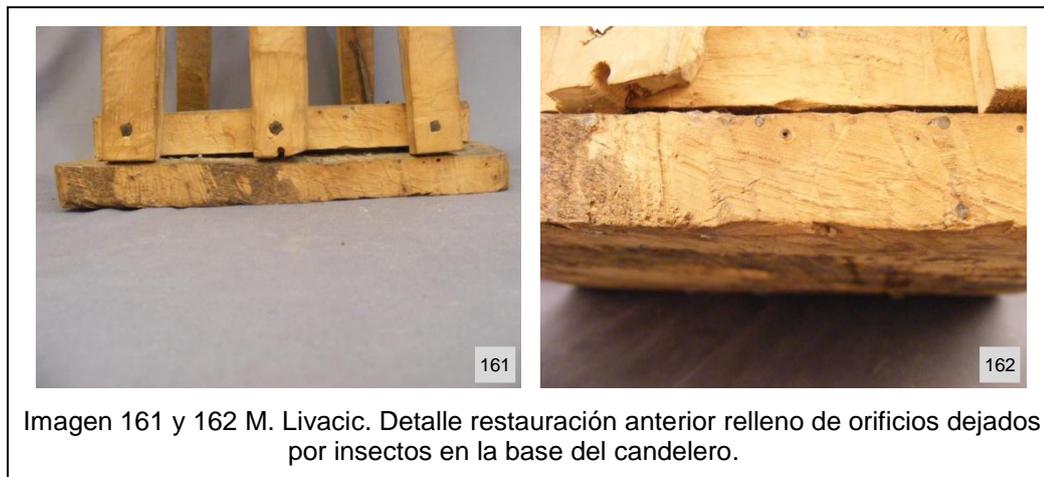
previo contra agentes xilófagos de la madera, y relleno de grietas. En este caso lamentablemente el tratamiento contra los agentes xilófagos no fue muy efectivo, ya que vemos nuevos orificios en la madera, lo que indica que hubo nuevamente presencia de estos agentes de deterioro en ella, ya que se presume que al momento de realizar este tratamiento fueron rellenos u obturados cada uno de los orificios dejados por los insectos, por lo que al haber nuevos orificios se presume que corresponden a un ataque posterior.

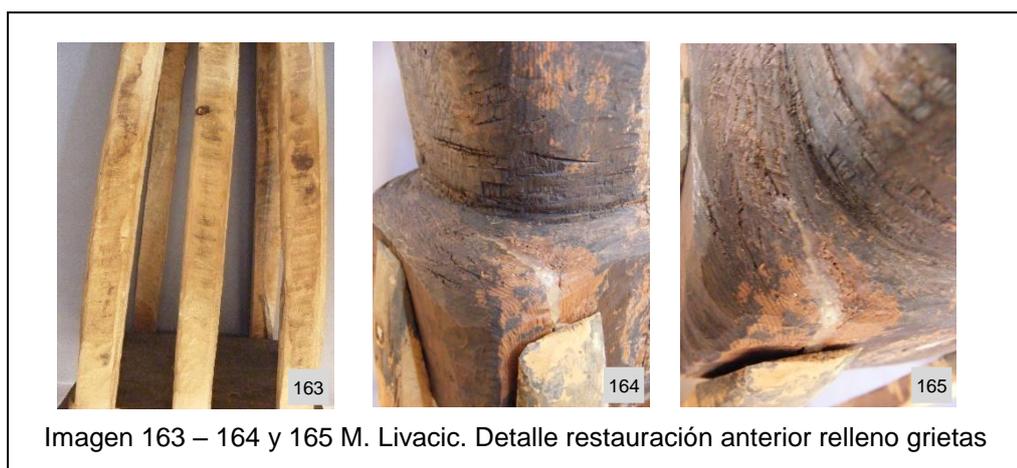
Encontramos que esta misma cera se utilizó para el relleno de grietas de la madera, especialmente en una muy extensa que se encuentra en uno de los listones de la parte posterior del candelero y en el tronco de la Virgen.
