Proyecto
**LA INCLUSIVIDAD:
UN TEMA EMERGENTE
EN EL ÁMBITO URBANO
HABITACIONAL CHILENO**

*Más allá de la Vivienda Social:
Desafíos Emergentes para la Política
Pública en Chile. Propuesta de
Sistematización, Capacitación y Extensión".
Convenio universidades 2105- 2016 INVI - MINVU.*

Instituto de la Vivienda
Facultad de Arquitectura y Urbanismo
Universidad de Chile. Santiago de Chile.

CASO 1: Remodelación Parque Quinta Normal

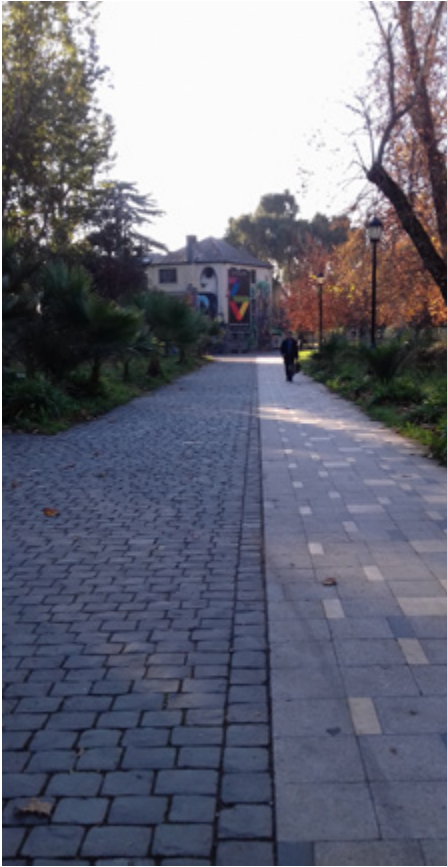
Foto 8. Detalle de división de sendero

Es posible encontrar senderos lisos dentro del parque, los cuales se diferencian de los senderos de adoquín por su textura. Aunque se perciben como facilitadores, en general se encuentran en mal estado, presentando grietas, hoyos y desconexiones entre sí, lo que dificulta el flujo continuo y la realización de un recorrido de forma independiente.

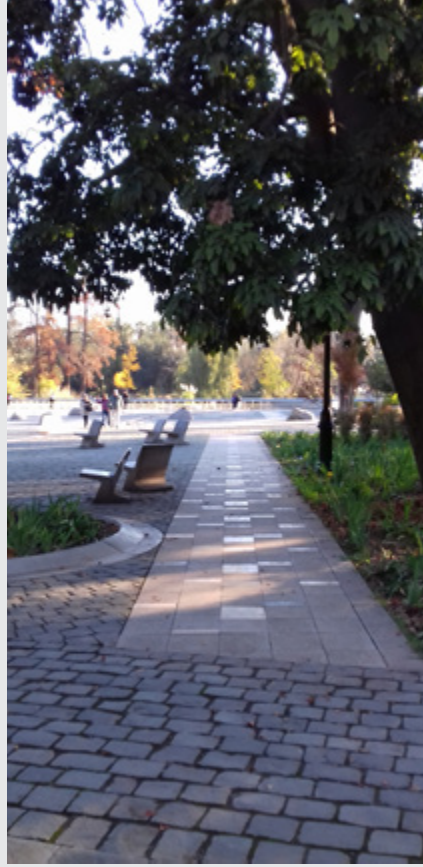
Foto 9. Sendero liso interrumpido

En varios puntos los senderos lisos presentan interrupciones como arboles o cruces con senderos de adoquín, lo cual genera discontinuidades y dificultades para realizar el recorrido por el parque.

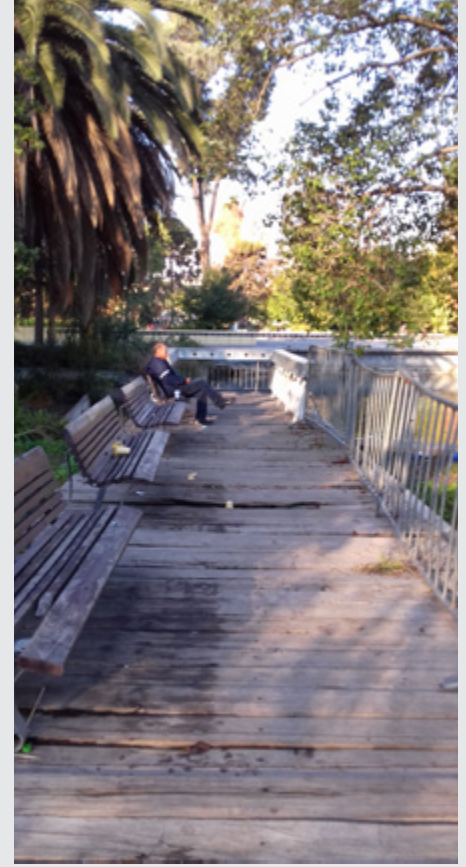
Foto 10. Borde de laguna interrumpido

La zona del borde de la laguna es de madera y se encuentra en extremo deterioro. Muchas de sus tablas están rotas, sobresalientes y podridas. El estado del material podría ocasionar accidentes a cualquier persona en cualquier condición.

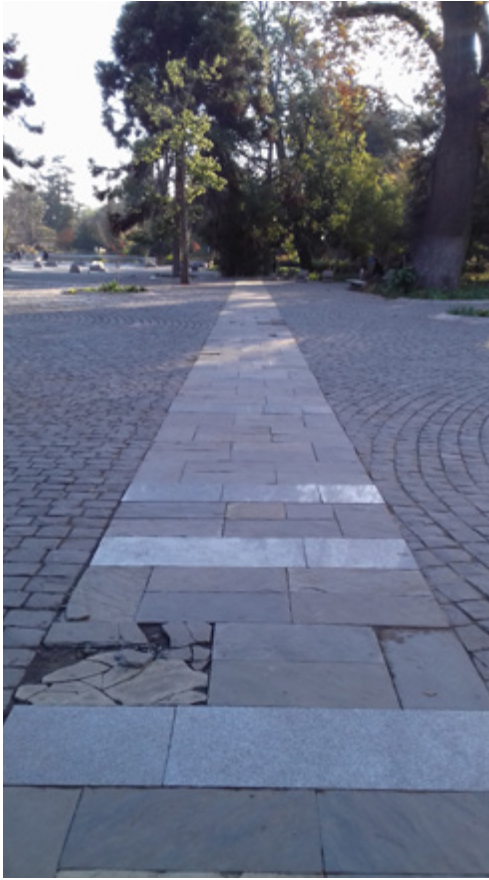
Foto 21. Ejemplo de sendero liso en mal estado

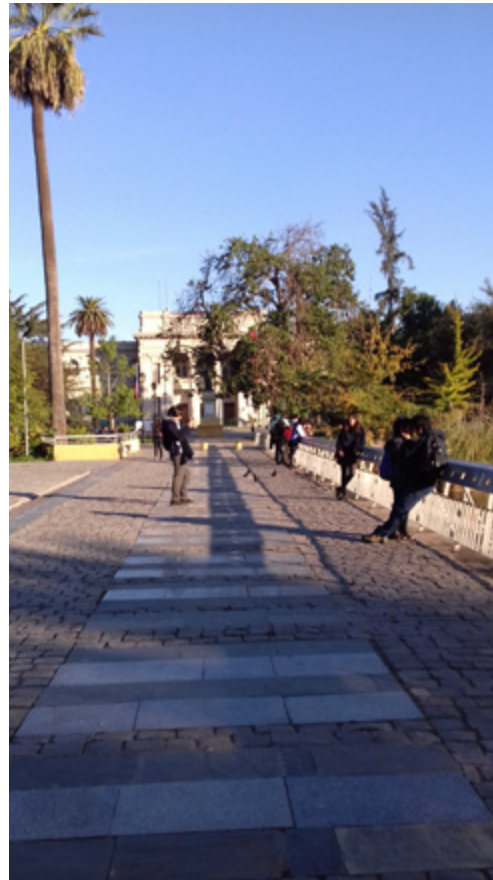
Foto 22. Ejemplo de sendero interrumpido

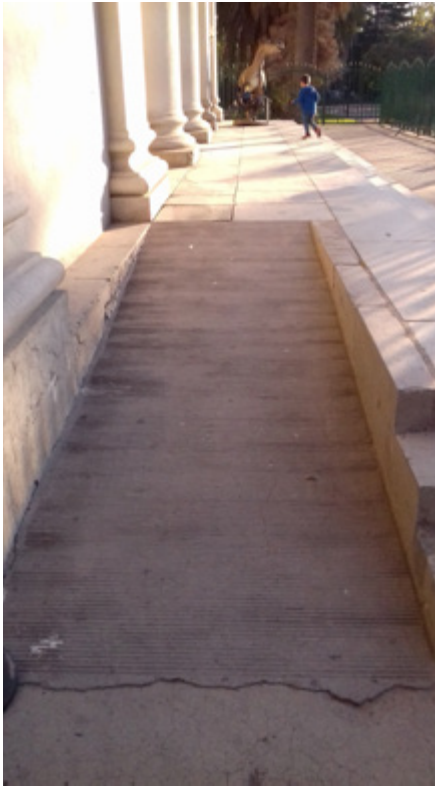
Foto 24. Ejemplo de rampa en mal estado y sin pasamanos

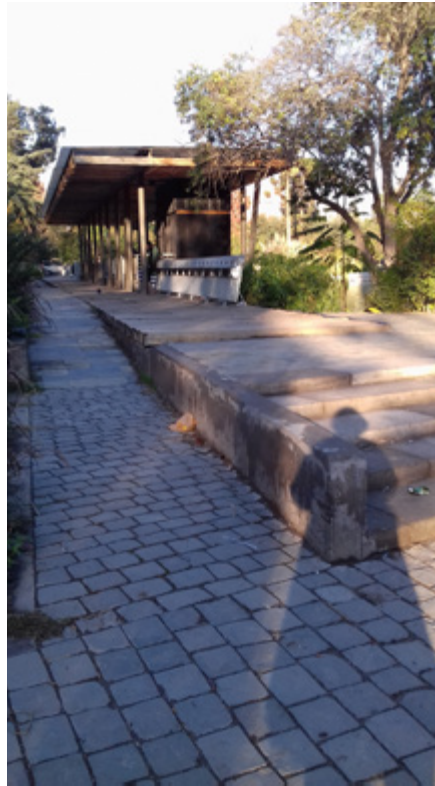
Foto 25. Ejemplo de rampa sin pavimento táctil y superficie no lisa en comienzo

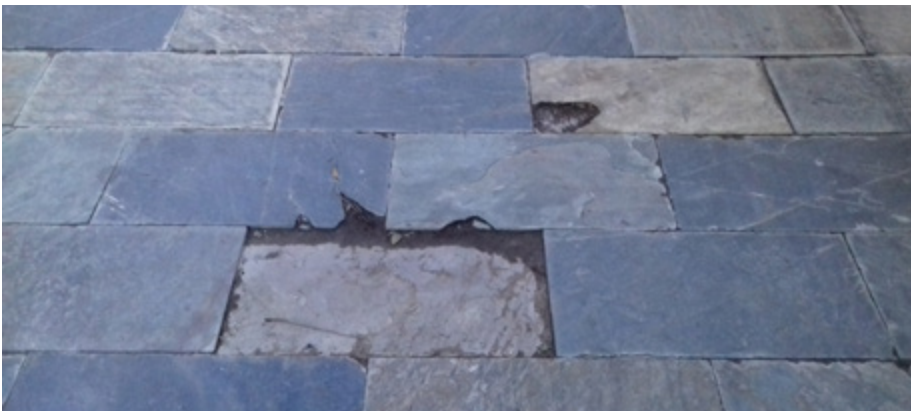
Foto 28. Detalle de sendero en mal estado

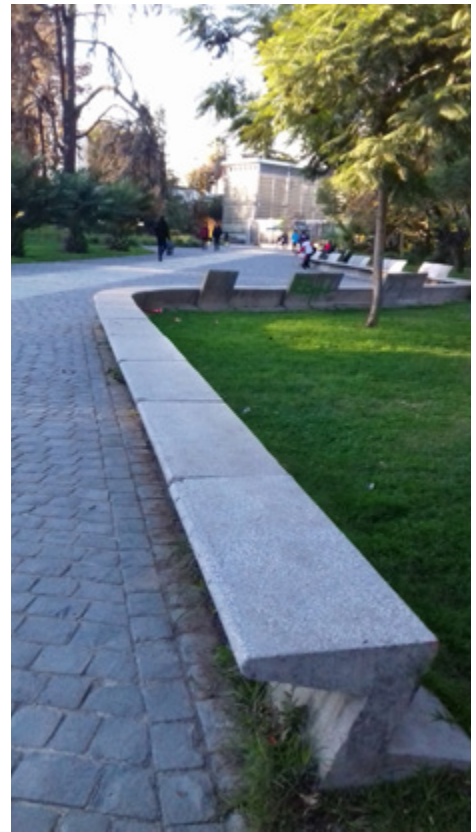
Ejemplo de esto son los asientos, de los cuales el de la foto 30 no sería inclusivo, mientras que el de la foto 31 sí lo es. Sin embargo, cabe destacar que si bien elementos como éste aplican, no lo hacen de forma adecuada, ya que no se encuentran conectados a la ruta accesible. Al igual que la foto 32, que muestra el cumplimiento de requerimientos para rejillas y tomas de agua, pero representa un peligro para un niño descalzo.

Foto 30. Ejemplo de asiento continuo sin espacio al costado

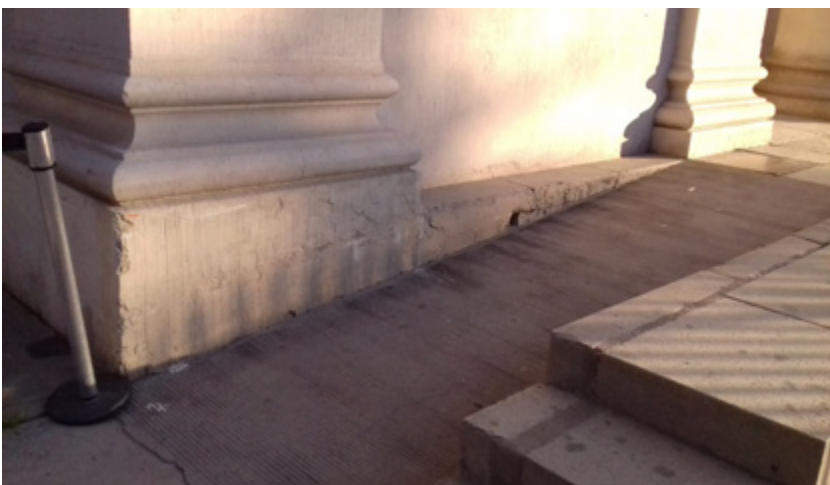
Foto 35. Ejemplo de rampa sin pasamanos y cambio de color en pavimento

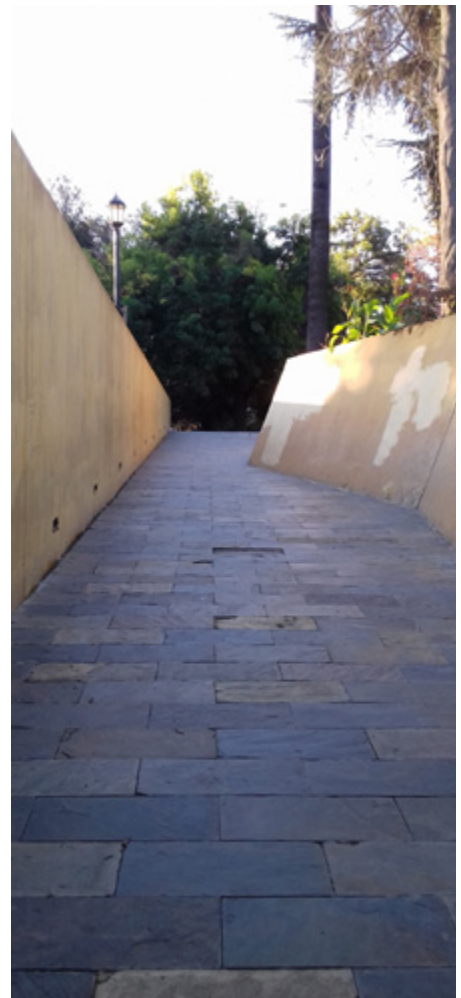
Si bien las rampas cumplen con la pendiente recomendada y, en su mayoría, cuentan con una superficie antideslizante, y en algunos casos lisa, éstas no cuentan con pasamanos en ninguno de sus niveles.

Foto 36. Ejemplo de rampa sin pasamanos

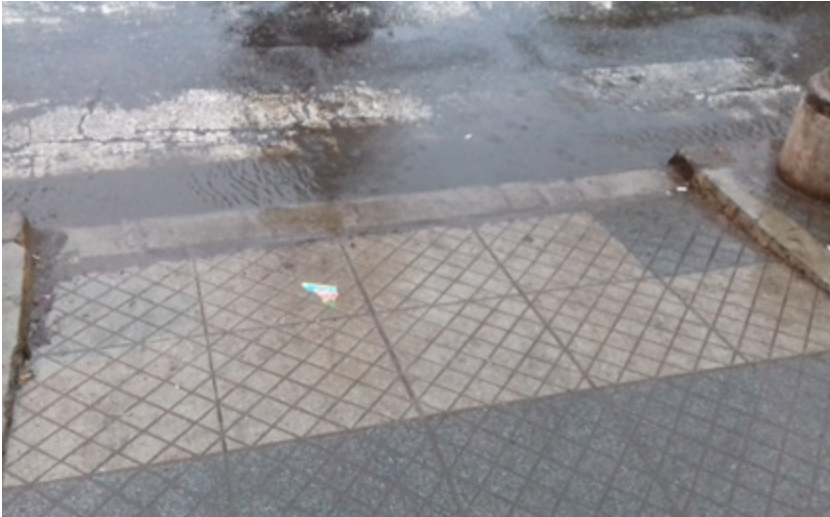
Foto 37. Ejemplo de cruce en mal estado y no accesible, entrada Lourdes.

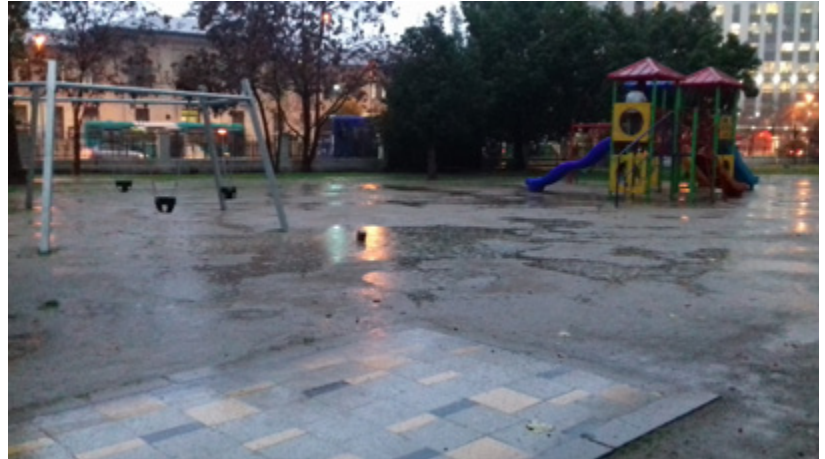
Foto 44. Juegos infantiles

La zona de juegos infantiles de la remodelación, al igual que el resto del parque, no cuenta con superficies estables y antideslizantes. Como se puede observar en la foto 43, en un día de lluvia cualquiera, la zona se ve inundada, lo cual impide totalmente el acceso y uso del espacio.

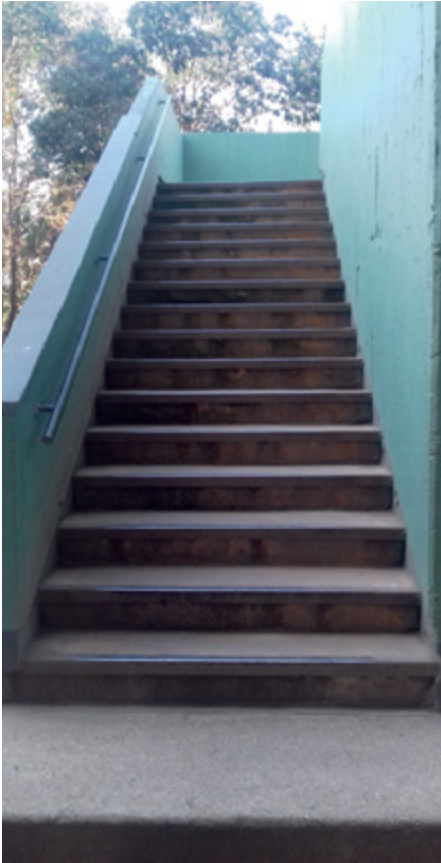
Foto 7. Escalera con baranda

La mayoría de las escaleras cuentan con una baranda de apoyo en al menos uno de los dos costados, con una altura que difiere en menos de 5 cm con lo recomendado. Estas barandas son lisas y continuas, comienzan antes del primer escalón y terminan después del último, .

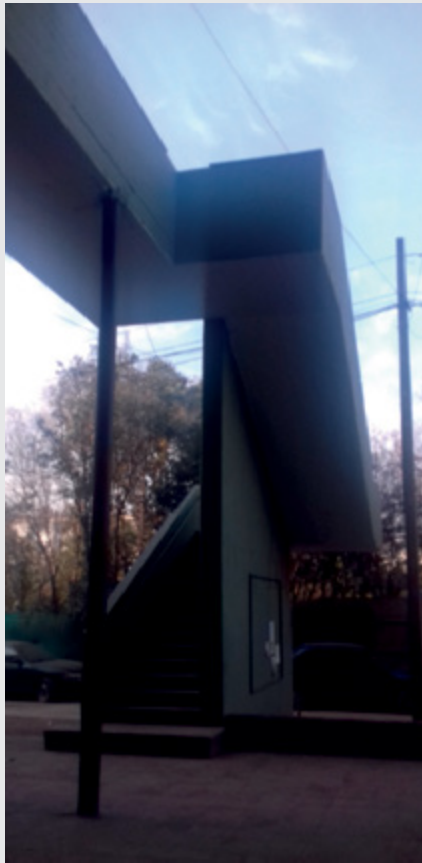
Foto 8. Escalera como único acceso

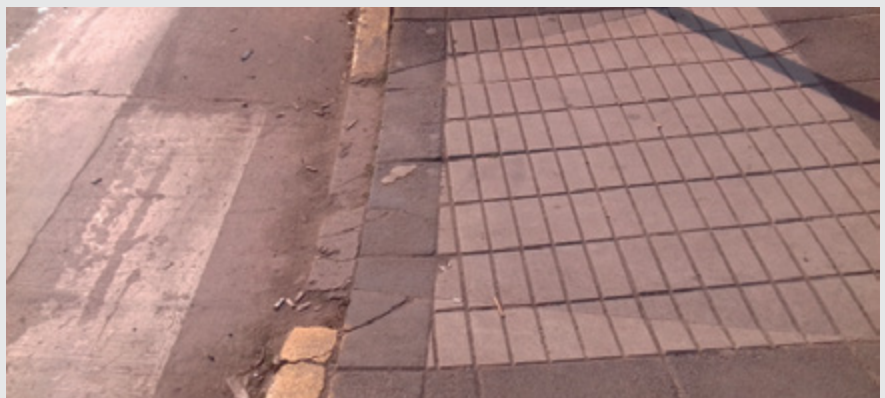
Foto 9. Rebaje de cruce en mal estado

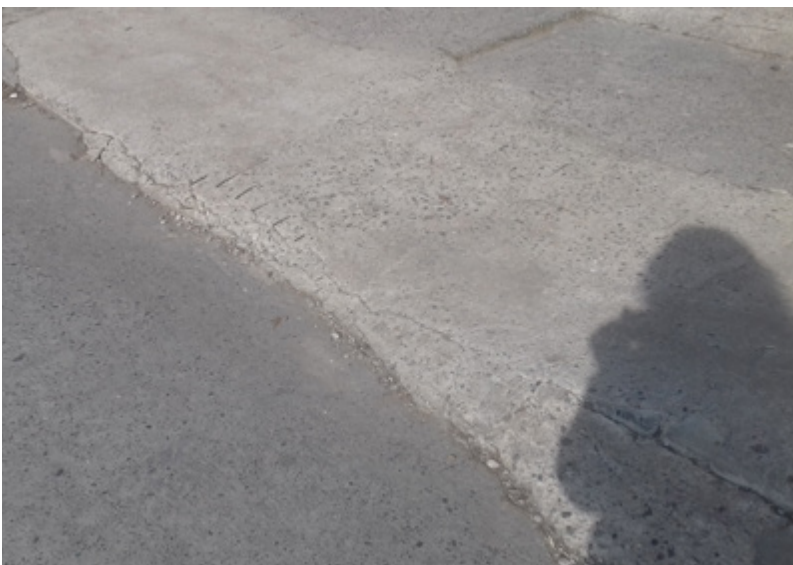
Foto 17. Encuentro de calle con vereda en mal estado

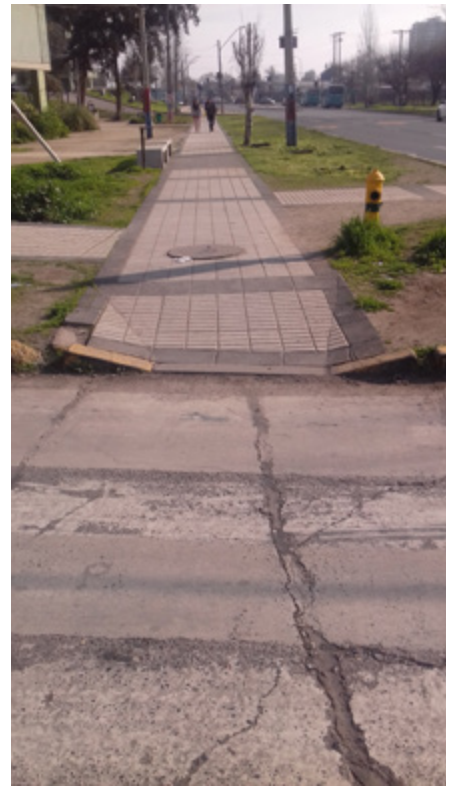
Foto 18. Cruce peatonal en mal estado

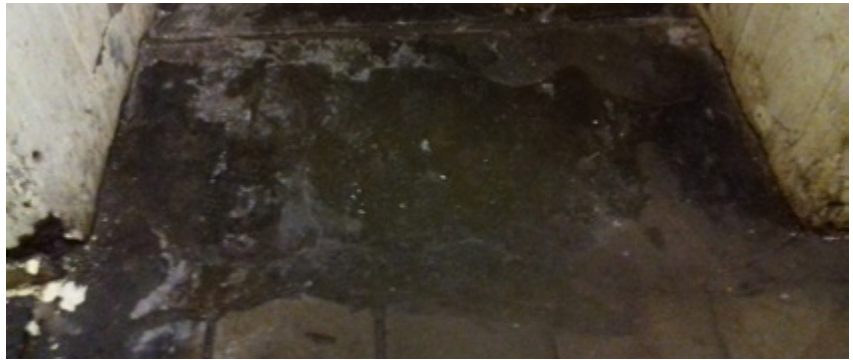
Existen muchos espacios transitables en claro deterioro, así como ausencia de elementos esenciales de accesibilidad. Sin embargo, se destaca que las medidas de los espacios exteriores, como vanos de puertas, ancho de pasillos y senderos son adecuados para el tránsito con sillas de rueda.

Foto 24. Ejemplo de pavimento en mal estado

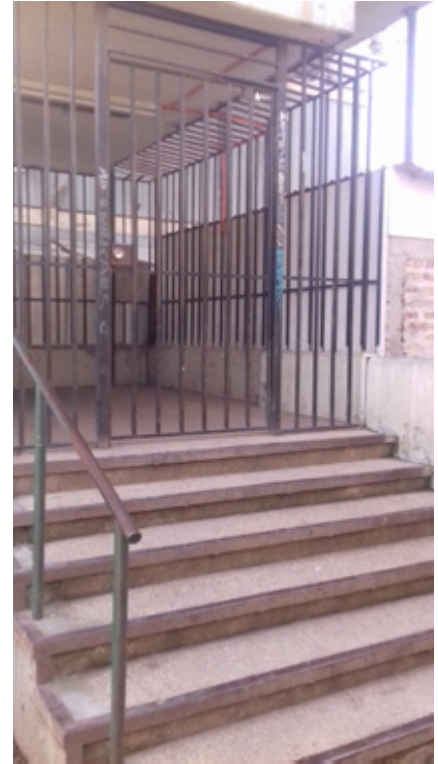
Foto 34. Escalera como único acceso

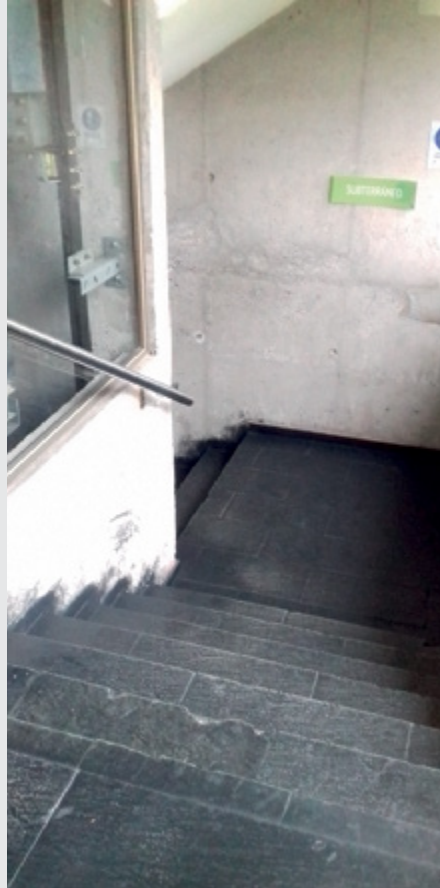
Foto 8. Escalera con peldaños deteriorados

Las escaleras no cuentan con bordes antideslizantes señalizados con color. Incluso, se observan bordes en mal estado lo que podría causar riesgos de caída.

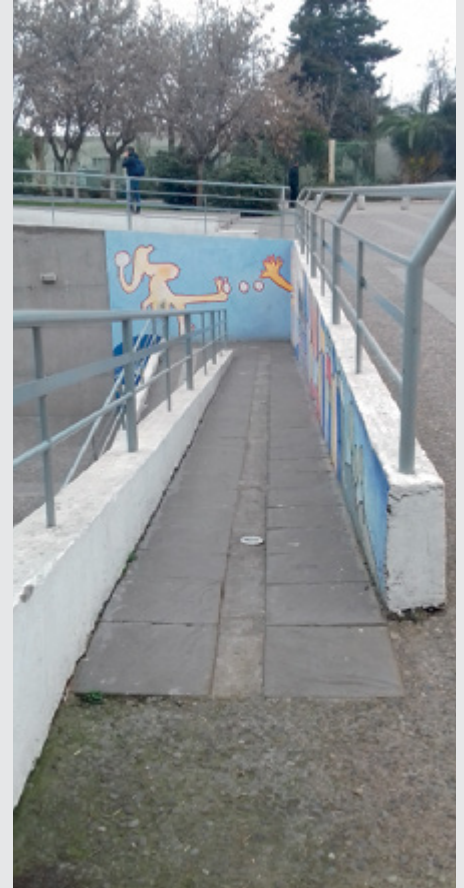
Foto 9. Rampa estrecha e inclinación superior a la recomendada

La rampa de acceso a la cafetería y biblioteca si bien tiene la medida necesaria para acceder con silla de ruedas, no cumple con la altura de barandas establecida, superándola en casi 10 centímetros. La pendiente también es superior, sobre todo en el primer tramo.

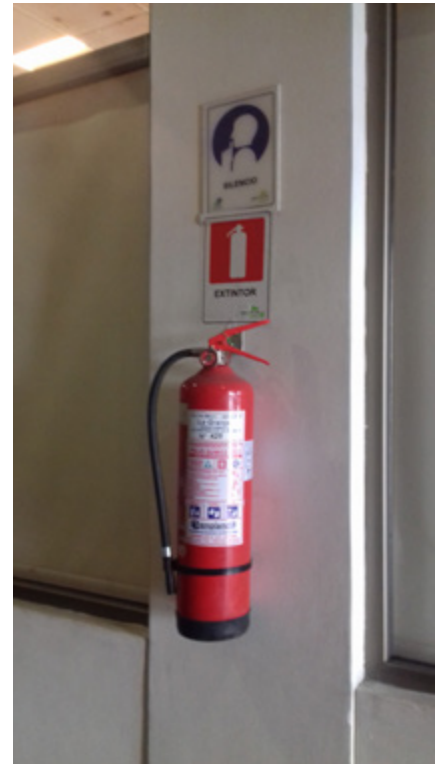
Foto 35. Extintor sobresaliente
