**ESTUDIO E INTERVENCIÓN DE TRES  
MATERIALIDADES REPRESENTATIVAS DEL  
REGISTRO ARQUEOLÓGICO EN EL LABORATORIO  
DE ARQUEOLOGÍA DEL CENTRO NACIONAL DE  
CONSERVACIÓN Y RESTAURACIÓN.**

CONSERVACIÓN Y RESTAURACIÓN DE UN FRAGMENTO  
TEXTIL, UN JARRO CERÁMICO Y UN ASTA DEL CÉRVIDO  
*ANTIFER ULTRA.*

Memoria para optar al grado de Postítulo en Restauración del  
Patrimonio Cultural Mueble

Autora: Michele Dinator Esterio  
Profesor guía/Informante: Felipe de la Calle Morales

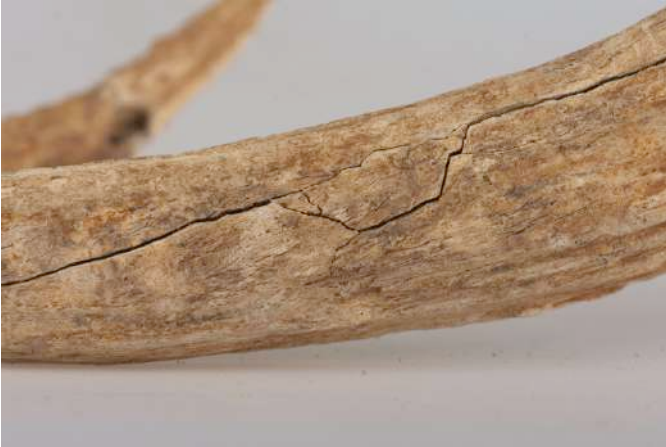
**Figura 43.-** Detalle de grieta y fragmentos en borde posterior de la rama principal (Fotografía: C. Correa, 2017. Archivo CNCR).

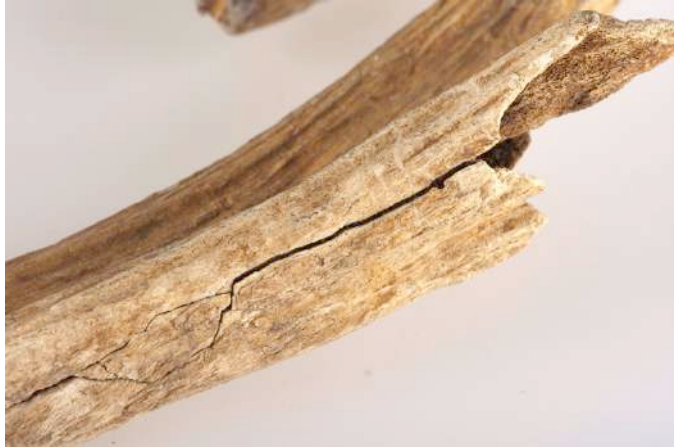
**Figura 44.-** Detalle de grieta y fragmentos en borde posterior de la rama principal (Fotografía: C. Correa, 2017. Archivo CNCR).

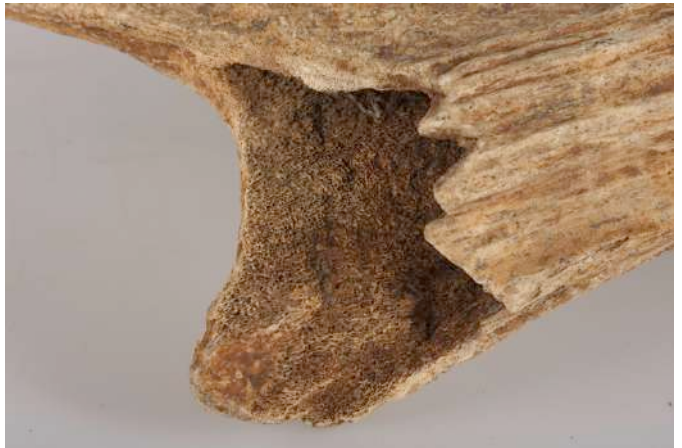
**Figura 46.-** Vista detalle de fractura en el tercer candil (Fotografía: C. Correa, 2017. Archivo CNCR).

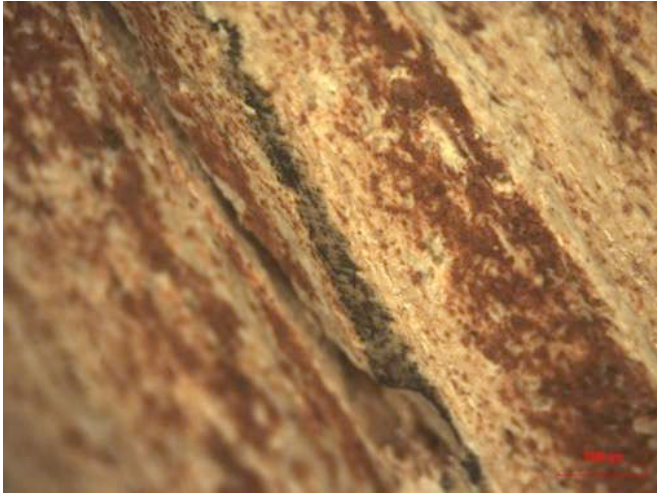
**Figura 97.-** Detalle de mancha negra alargada en fragmento del segundo candil. Aumento total 15x (Fotografía: M. Dinator, 2017. Archivo CNCR).

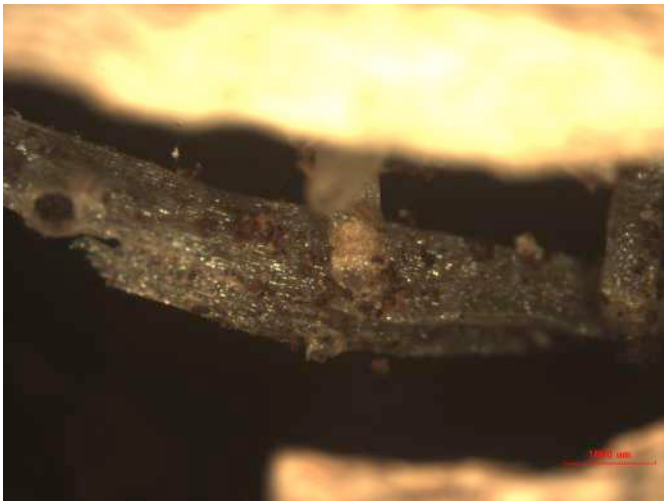
**Figura 109.-** Detalle de fibra vegetal al interior de grieta en vara principal. Aumento total 15x (Fotografía: M. Dinator, 2017. Archivo CNCR).

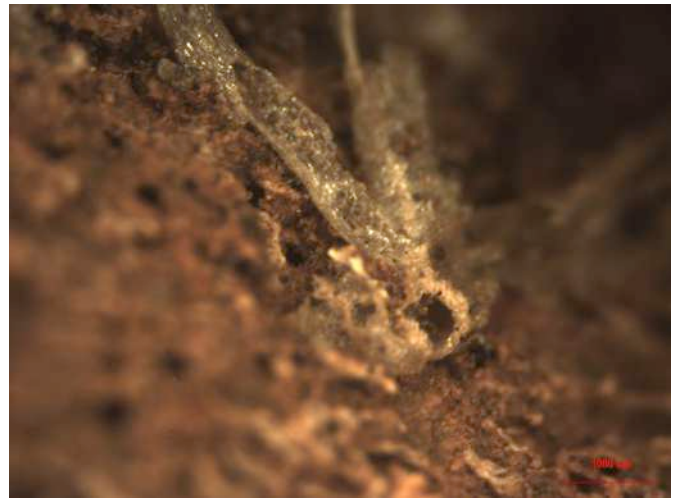
**Figura 110.-** Detalle de fibra vegetal al interior de grieta en vara principal. Aumento total 15x (Fotografía: M. Dinator, 2017. Archivo CNCR).

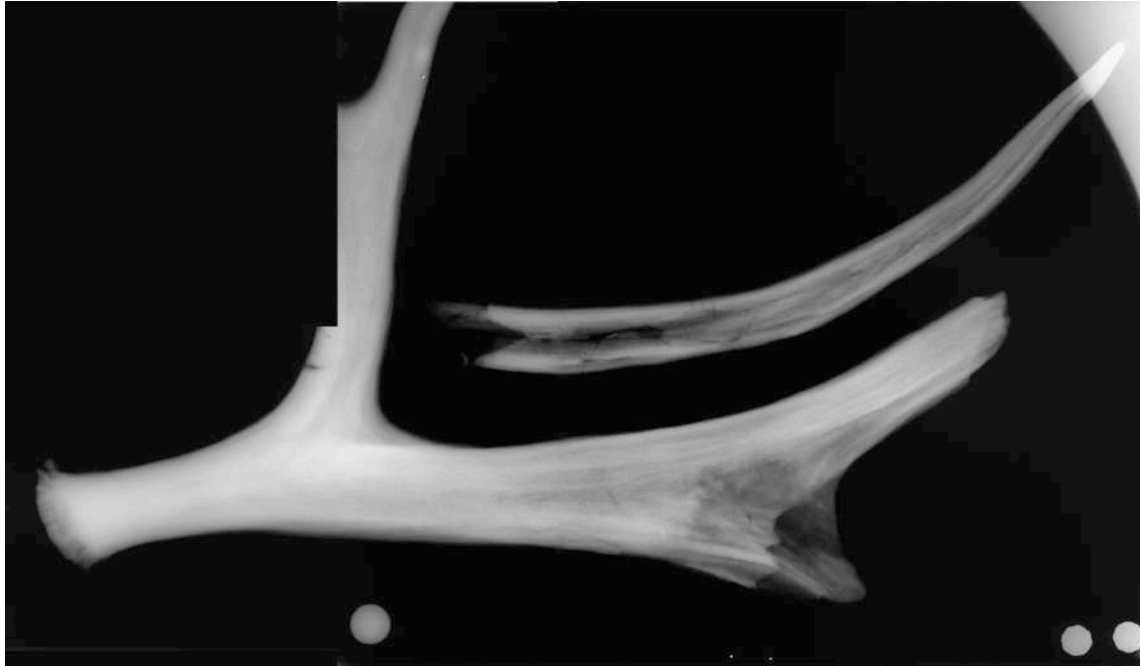
**Figura 116.- Radiografía de la vara principal y fragmento del segundo candil. Se aprecia la ubicación y extensión de múltiples grietas y fisuras que permiten evaluar la estado estructural del objeto (Fotografías: C. Correa, 2017. Archivo CNCR).**

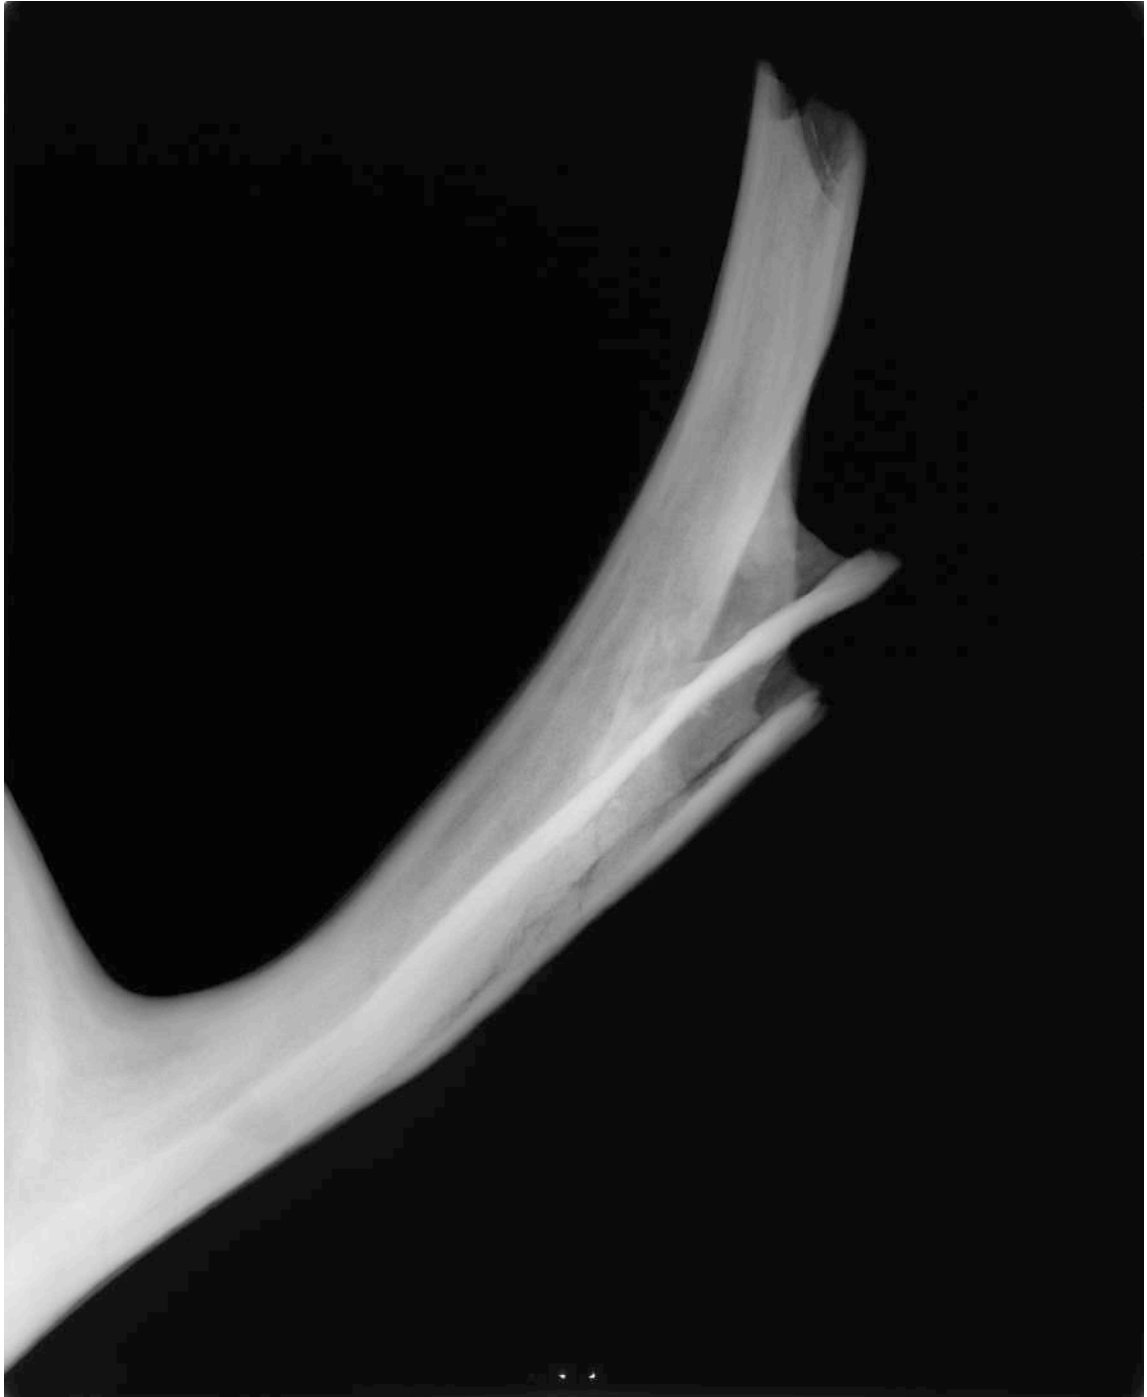
Figura 117.- Radiografía de la zona posterior de la vara principal con el objetivo de evaluar la profundidad de la grieta fragmentada (Fotografías: C. Correa, 2017. Archivo CNCR).

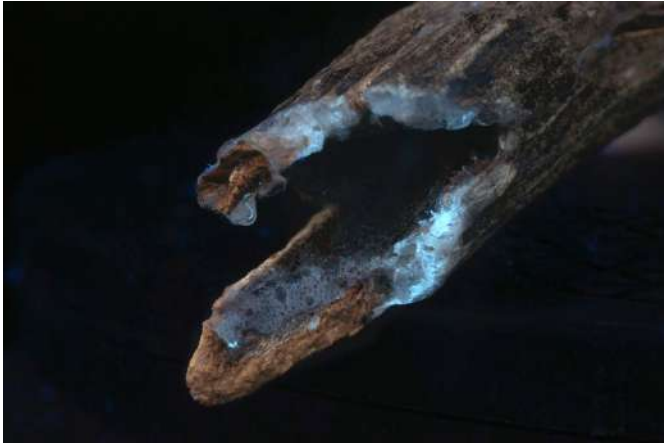
Figura 120.- Registro de análisis por fluorescencia visible inducida por UV. Detalle de adhesivos en zona de fractura del segundo candil. (Fotografías: P. Monteverde, 2017. Archivo CNCR).

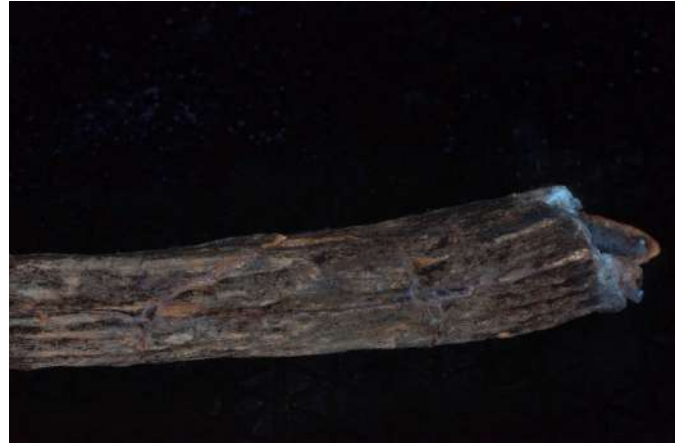
Figura 121.- Registro de análisis por fluorescencia visible inducida por UV. Detalle de fragmento del segundo candil donde se observan diferencias de intensidad en la fluorescencia de los adhesivos. (Fotografías: P. Monteverde, 2017. Archivo CNCR).

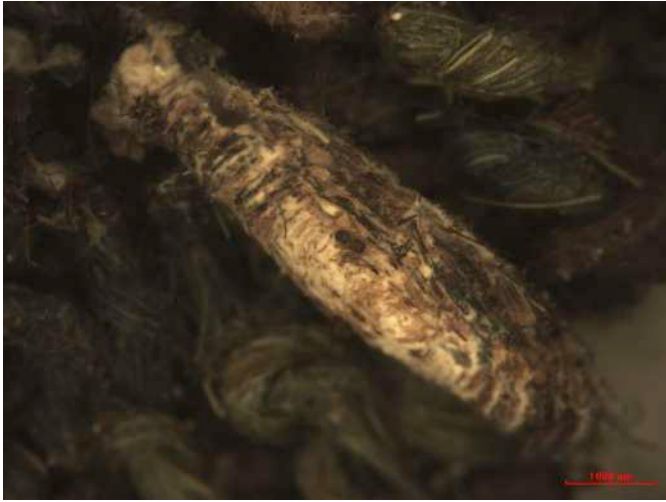
Figura 175.- Detalle de estuche de larva característico de la especie *Tinea pellionella* conocida como polilla de la ropa. Aumento total 15x (Fotografía: M. Dinator, 2017. Archivo CNCR)

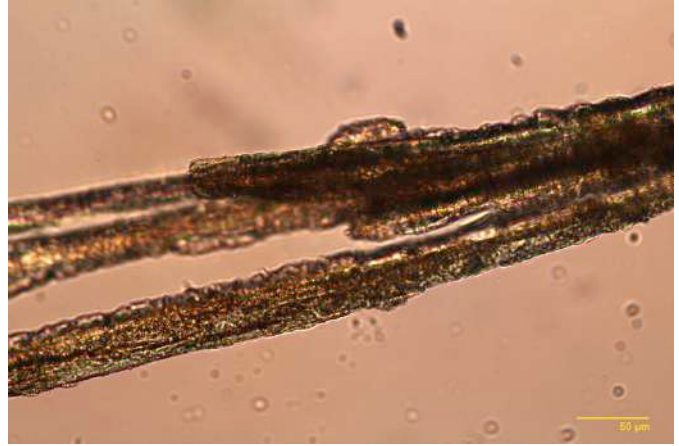
**Figura 206.-** Fibra de la urdimbre celeste con deterioro. Aumento total 500x (Fotografía: M. Dinator, 2017. Archivo CNCR).

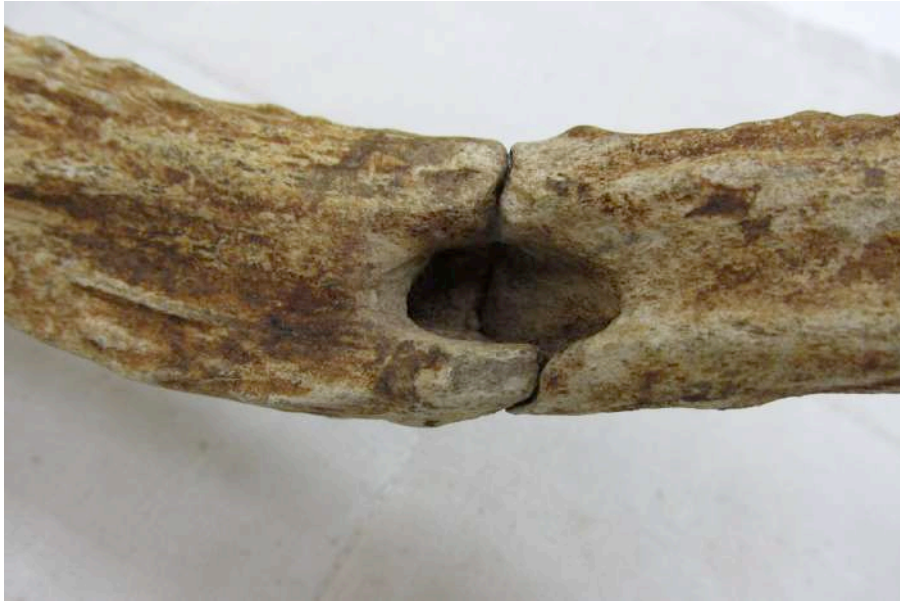
**Figura 215.- Detalle del agujero en rama superior de garceta (Fotografía: M. Dinator, 2017).**

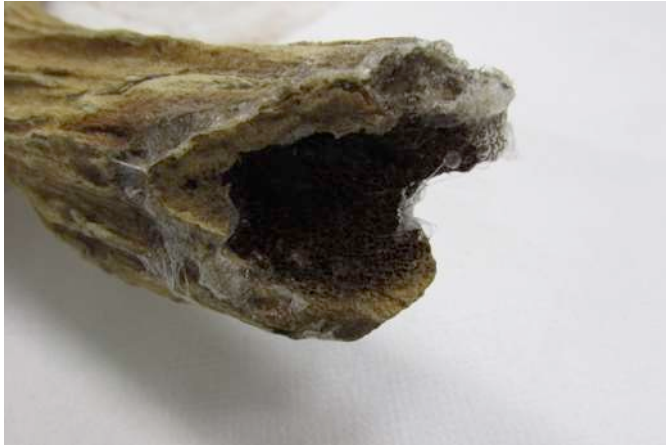
**Figura 253.-** Detalle de punto de fractura en segundo candil antes de intervención. (Fotografía: M. Dinator, 2017. Archivo CNCR).

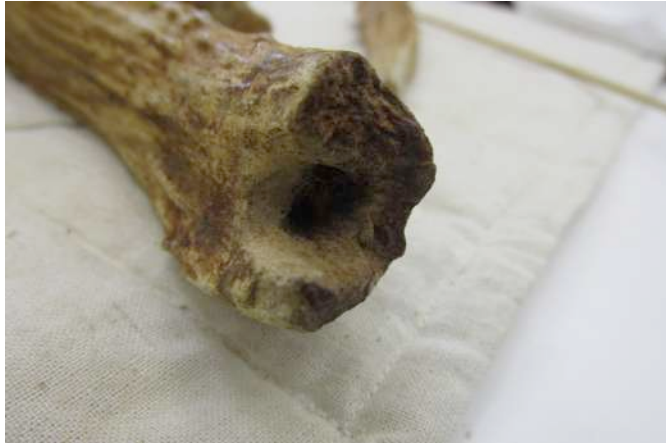
**Figura 283.-** Detalle de punto de fractura en rama superior de garceta. (Fotografía: M. Dinator, 2017. Archivo CNCR).

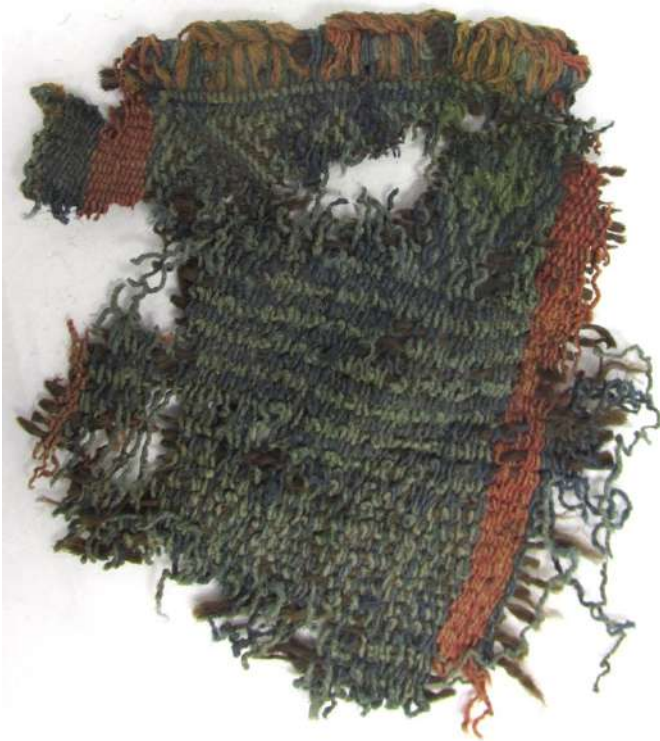
**Figura 467.-** Detalle de elementos constructivos desordenados. (Fotografía: L. Ormeño, 2017. Archivo CNCR).

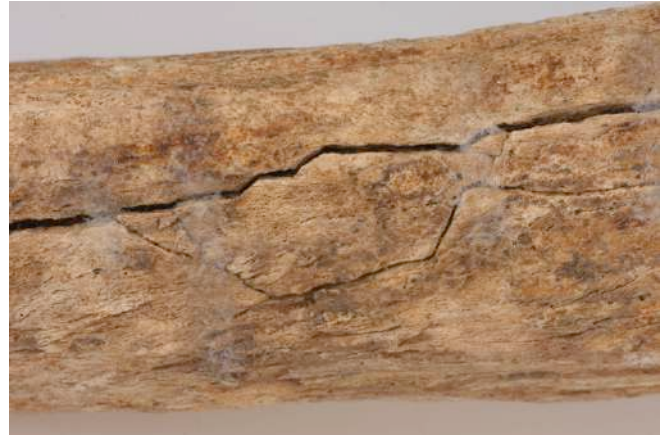
**Figura 478.-** Detalle de zona en borde posterior agrietada y con fragmentos desprendidos después de la intervención (Fotografía: L. Ormeño, 2017. Archivo CNCR).
